Kosteusvauriokartoitus ja pintakosteusmittaus

Kuusijärven pää- ja asuinrakennus
Kuusijärventie 3
01260 VANTAA

I. YLEISTÄ

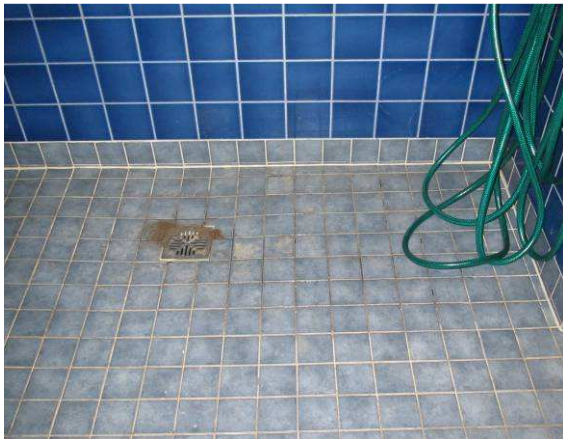
Naisten pesuhuoneen lattiassa ja seinissä roiskevesialueella havaittiin kohonnutta kosteutta pintakosteudentunnistimella tehdyssä tarkastelussa. Tilojen seinissä ei oletettavasti ole vesieristyksiä ja lattiarakenteen vesieriste on pintalaatan alla. Seinien läpi tunkeutuva kosteus on havaittavissa pesuhuoneen seinän toisella puolella olevien tilojen seinien alaosista (esim. wc- tila H18).

Pesuhuoneiden pinnoilla havaittiin yleisesti kohonneita kosteuspitoisuuksia (H27)

Kohteen sauna- ja pesutiloissa sekä wc- tilojen pesuhuoneen puoleisissa päädyissä havaittiin yleisesti kohonnutta kosteutta pintakosteudentunnistimella tehdyssä tarkastelussa. Miesten puolella pintakosteushavainnointia ei voitu tehdä koska tiloja pestiin juuri vesiletkulla.

Lattiarakenteen kosteus on ominaista kohteen rakenneratkaisulle, kun vedeneriste on pintabetonilaatan alapuolella. Seinissä ei ole erillistä vesieristystä, joten niissäkin kohonnut kosteus on rakenteelle ominaista (tosin haitallista) kun huomioidaan, että tilojen kosteusrasitus on huomattavan suuri.

Sauna- ja pesutilojen sekä wc- tilojen pintarakenteet ovat jo teknisen käyttöikänsä lopussa (ikäntyminen ja kuluminen). Suositellaan, että sauna- ja pesuhuoneiden sekä wc-tilojen pintarakenteet uusitaan erillisen korjaussuunnitelman mukaisesti. Kostuneet rakenteet kannattaa kuivata koneellisesti. Asbestikartoituksen mukaan rakenteissa ei ole asbestia, joten purkutyöt eivät edellytä erityistoimenpiteitä.

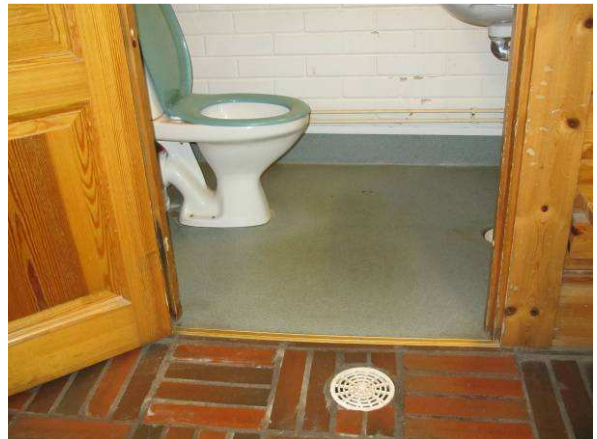
Naisten wc- tilan lattiassa ja kaivon ympärillä havaittiin kohonneita kosteuspitoisuuksia (H16)

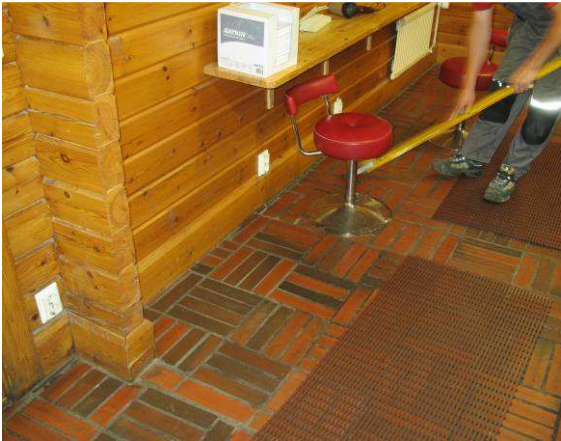
Naisten pukutilan luoteisnurkassa havaittiin kohonneista kosteuspitoisuuksia. Alueella lattialaattojen saumoissa on kalkkihärmettä joka niin ikään viestii kosteudesta.

Kohonneita kosteuspitoisuuksia naisten pukuhuoneen luoteisnurkassa (H14)

Naisten pukutilan luoteisnurkassa havaittiin kohonneita kosteuspitoisuuksia pintakosteudentunnistimella. Alueella lattialaattojen saumoissa on kalkkihärmettä joka niin ikään viestii kosteudesta. Kohdekäynnillä ei havaittu selvää syytä/aiheuttajaa kohonneeseen kosteuteen. Mahdollisesti kohdassa on putkivuoto rakenteessa tms. Suositellaan lisätutkimuksia asian selvittämiseksi.

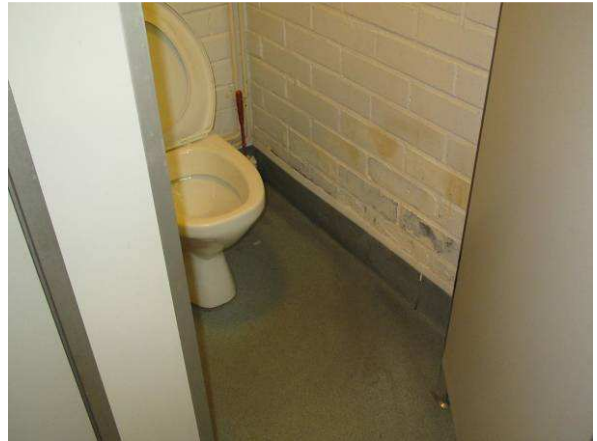
Suihkuvedet tulevat seinän läpi (wc-tila H18)

Seinien läpi tunkeutuva kosteus on monin paikoin havaittavissa pesuhuoneen seinän toisella puolella olevien tilojen seinien alaosista (esim. wc- tila H18). Pesuhuoneiden seinät ovat kiviainesrakenteisia tiiliseiniä. Wc- tilojen puolella seinät maalipinnoitettuja ja rakenteessa olevissa kosteusolosuhteissa mikrobikasvusto on mahdollista.

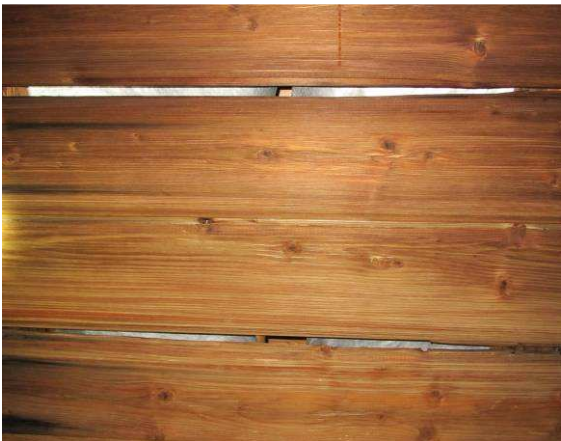
Saunatilassa H20 havaittiin, että seinärakenteen höyrynsulku ei ole tiivis.

Saunan paneelien alla oleva höyrynsulku ei ole tiivis, sauna H20

Löylyhuoneiden höyrynsuluissa havaittiin epätiiveyskohtia. Näillä osin kosteus on päässyt rakenteisiin ja on saattanut aiheuttaa vaurioita.

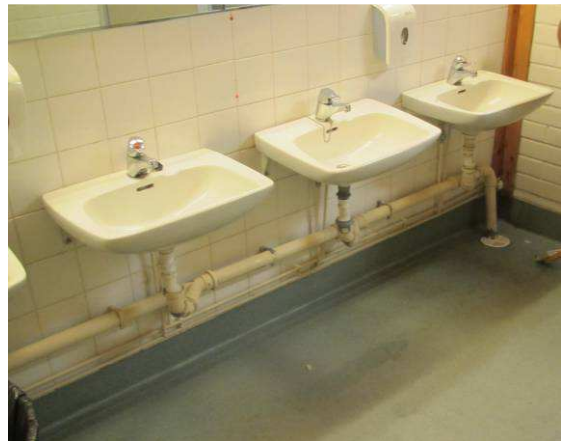
Kohonneita kosteuspitoisuuksia havaittiin niin ikään wc- tiloissa H18 ja H19 etenkin pesutilojen puoleisella seinustalla.

Kohonneita kosteuspitoisuuksia havaittiin niinkään wc-tiloissa H18 ja H19

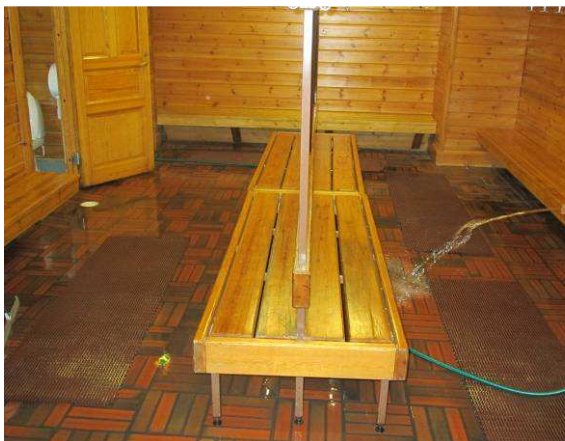
Miesten pukuhuonetiloja sekä pesuhuone- ja saunatiloja oltiin juuri pesemässä ja pinnoilla oli irtovettä (tilat H23, H24, H25, H26 ja H28). Näin ollen pintakosteuksia ei voitu näillä osin havainnoida.

Pukuhuonetilan lattia pestiin niin ikään vesiletkulla. Tilassa ei ole kunnollisia lattian kallistuksia ja lattiaaatoitusta ei ole nostettu seinille. Kohdekäynnillä havaittiin, että vesi lammikoitui paikoin pukuhuoneen lattialle.

Miesten pesuhuoneen lattiaa pestiin kohdekäynnin aikana

Miesten pukuhuonetiloja sekä pesuhuone- ja saunatiloja oltiin juuri pesemässä ja pinnoilla oli irtovettä. Pukuhuonetilan lattiaa pestiin niin ikään vesiletkulla. Tilassa ei ole kunnollisia lattian kallistuksia ja lattialaatoitusta ei ole nostettu seinille. Pukuhuoneiden väliseinät ovat 95mm höylähirttä, joka on altis vaurioitumiselle kun lattiaa pestään vesiletkulla. Miesten pukuhuonetilassa oli kohdekäynnin hetkellä ummehtunut haju, joka voi viitata alahirsien vaurioitumiseen. Tilan lattiaa ei tulisi pestä vesiletkulla (asiasta informoitiin kohdekäynnillä). Suositellaan, että pukuhuoneiden väliseinien alaosien kunto selvitetään avaamalla jalkalistoja ja tarvittaessa otetaan näytteitä mikrobianalyysiä varten. Tarvittaessa alahirsii täytyy korjata/uusia.

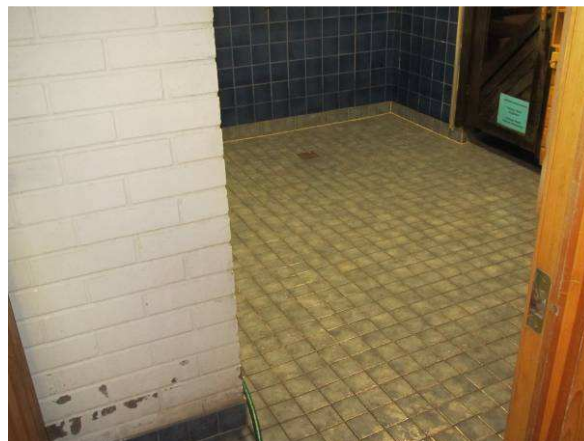
Kuvaa miesten pesuhuoneesta, maalipinnoite hilseilee kosteuden vaikutuksesta

Maalipinnoitettujen seinien osalla suositellaan maalipintojen poistamista mekaanisesti ja rakenteen desinfiointia ennen uudelleen maalaamista (kastuneet seinät). Kastuneet rakenteet kannattaa kuivata koneellisesti.

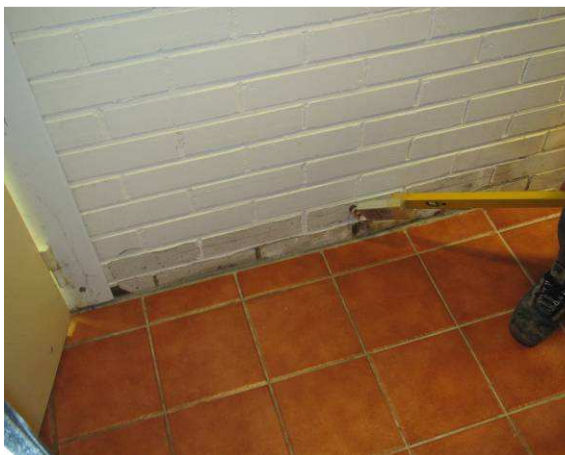
Keittiön tiskaustilan H5 seinän toisella puolella seinän alaosissa ja lattianrajassa havaittiin kohonnutta kosteutta pintakosteudentunnistimella. Tiskaustilan pintarakenteet ovat ikääntyneitä ja kuluneita. Tiskaustilassa on massalattia ja sillä osin ei havaittu kohonnutta kosteutta.

Tiskaustilan vastaisen seinän alareunassa kosteutta (maalipinnoitteet on jo poistettu)

Keittiön tiskaustilan H5 seinän toisella puolella seinän alaosissa ja lattianrajassa havaittiin kohonnutta kosteutta pintakosteudentunnistimella. Tiskaustilan seinät ovat puolen kiven tiiliseiniä. Tiskaustilan toisella puolella seinät maalipinnoitettuja ja rakenteessa olevissa kosteusolosuhteissa mikrobikasvusto on mahdollista. Tiskaustilan seinii ei ole vesieristetty ja näin ollen tiskaustilan käyttökosteus tulee läpi rakenteesta väliseinien toiselle puolelle. Tiskaustilan lattiassa on massapinnoite ja sillä osalla kosteus ei ole päässyt rakenteeseen. Kohteen keittiön ja tiskaustilojen pinnat ovat ikääntyneitä ja kuluneita. Suositellaan tilojen pintarakenteiden uusimista erillisen korjaussuunnitelman mukaisesti.

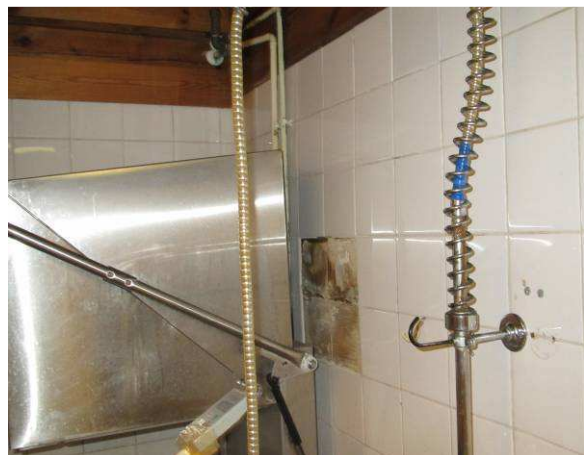
Tiskaustilan pinnat ovat ikääntyneitä ja kuluneita

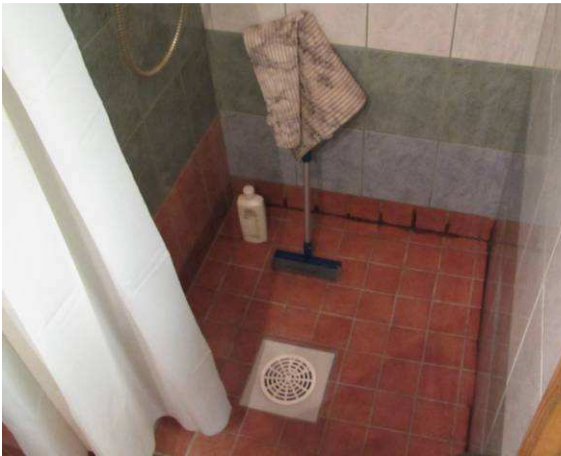
Tilan H28 suihkunurkkaus

Tilan H28 suihkunurkkauksessa havaittiin kohonneita kosteuspitoisuuksia roiskevesialueella.

Tilan H28 suihkunurkkauksessa havaittiin kohonneita kosteuspitoisuuksia roiskevesialueella. Oletettavasti havaittu kosteus on harmitonta käyttökosteutta. Tilan laatoitukset ovat arviolta noin 10 vuotta vanhoja. Havaittu kosteus voi olla vesieristeen ja laatoituksen välisessä tilassa eikä se ole haitallista.

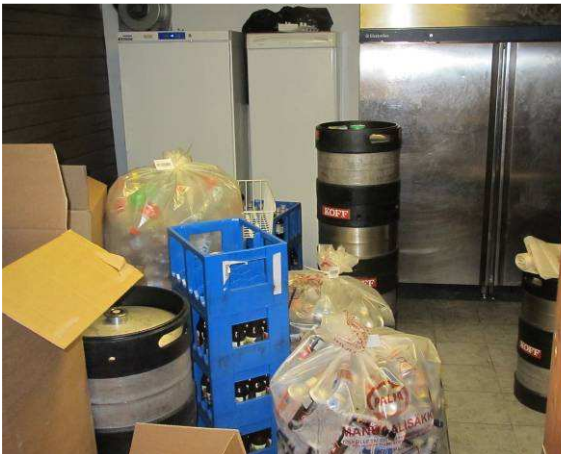
Kuvaa varastotilasta H32

Varastotilan H32 ulkoseinänurkassa havaittiin kohonneita kosteuspitoisuuksia pintakosteudentunnistimella. Tila oli kohdekäynnin hetkellä melko täynnä tavaraa, mikä rajoitti havainnointia

Varastotilan H32 ulkoseinänurkassa havaittiin kohonnutta kosteutta pintakosteudentunnistimella. Tila oli kohdekäynnin hetkellä melko täynnä tavaraa, mikä rajoitti havainnointia. Suositellaan tilan tyhjentämistä ja lisätutkimuksia havainnon selvittämiseksi. Mahdollisesti havaittu kosteus on peräisin tilaan kuljetetuista tavaroista ja on näin ollen vaaratonta käyttökosteutta.

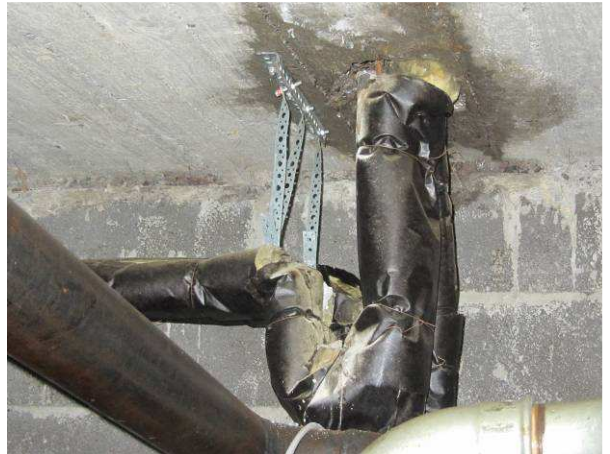
Kellarikerroksen ulkoseinävierustoilla havaittiin paikoin kohonneita kosteuspitoisuuksia pintakosteudentunnistimella tehdyssä tarkastelussa. Kellarin seinä on osin lämmöneristetty sisäpuolelta mineraalivillalla. Kohdekäynnillä havaittiin putkivuoto polttoainetilan katossa.

Polttoainetilan katossa havaittiin putkivuoto

Kohdekäynnillä havaittiin putkivuoto polttoainetilan katossa. Vuodosta informoitiin kohteen huoltotoimenpiteistä vastaavaa.

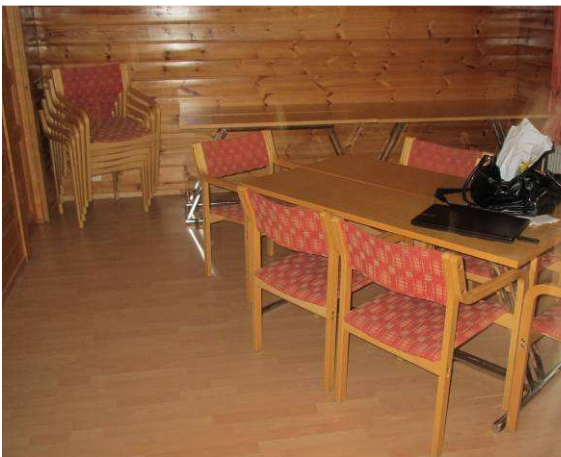
Asuinrakennuksen lattiapinnoitteena on laminaatti, jonka alapuolella on solumuovinen askeläänieriste. Lattialaminaatti on irrallinen rakenne maanvaraisen laatan päällä, jonka takia pintakosteushavainnointia ei näillä osin voida tehdä.

Asuinrakennuksen lattiapinnoitteena on laminaatti

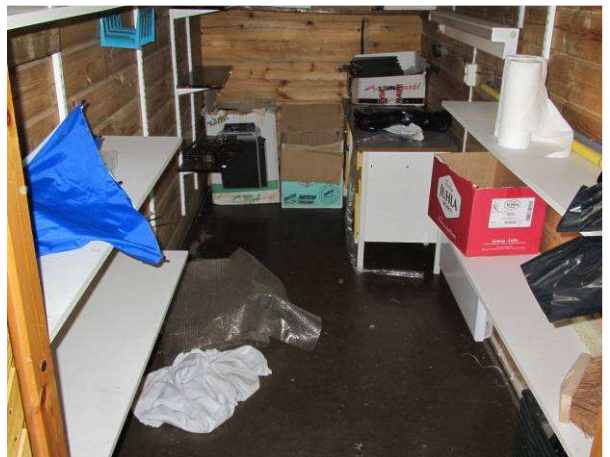
Asuinrakennuksen etuvaraston osalla (varaston lattia betonipinnalla) havaittiin yleisesti kohonneita kosteuspitoisuuksia pintakosteudentunnistimella.

Asuinrakennuksen etuvaraston lattiassa havaittiin kohonnutta kosteutta

Asuinrakennuksen etuvaraston osalla (varaston lattia betonipinnalla) havaittiin yleisesti kohonneita kosteuspitoisuuksia pintakosteudentunnistimella. Oletettavasti vastaavaa ongelmaa esiintyy myös asuintilojen puolella. Suositellaan porareikämittauksia asuintilojen lattiarakenteen kosteustilan selvittämiseksi. Mahdollisesti tarvittavat korjaustoimenpiteet määräytyvät porareikämittaustulosten mukaisesti.

Kohonneiden kosteuksien aiheuttaja on suurella todennäköisyydellä rakennuksen ulkopuoliset kosteuslähteet. Muun muassa rakennuksen sokkelikorkeus on matala, sadevedet ohjautuvat rakennuksen vierustalle ja maanpintojen kallistukset ovat puutteellisia rakennuksen vierustoilla. Rakennuksen ulkopuolisen kosteuslähteet on syytä saada hallintaa. Ulkopuolisia kosteuslähteitä ja niiden korjauksia on käsitelty pintakallistusselvitysten raportissa.

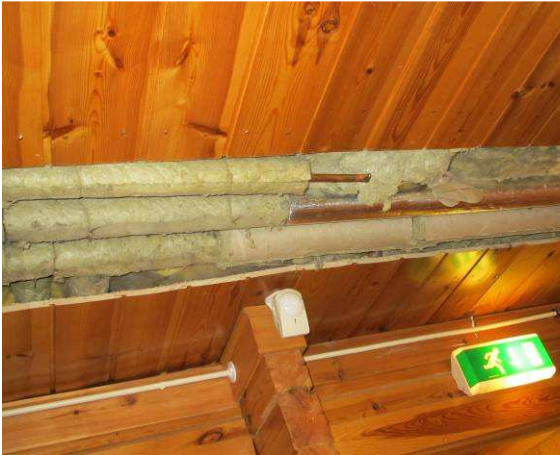
Päärakennuksen eteisen kattoa oli avattu käyttövesiputkessa olevan vesivuodon takia. Näillä osin yläpohjarakenteen höyrynsulku on jouduttu rikkomaan. Yläpohjaeristeenä olevissa mineraalivilloissa havaittiin osin tummumia.

Eteistilan kattoa on avattu putkivuodon takia

Rakennuksessa on tapahtunut vesivuotoja käyttövesiputkissa ja kattorakenteita on näillä osin avattu. Putkivuotokohtien osalla lämmöneristeet tulee uusita riittävän laajalta alueelta. Rakenteiden sulkemisen yhteydessä tulee kiinnittää erityistä huomiota höyrynsulun korjaamiseen.

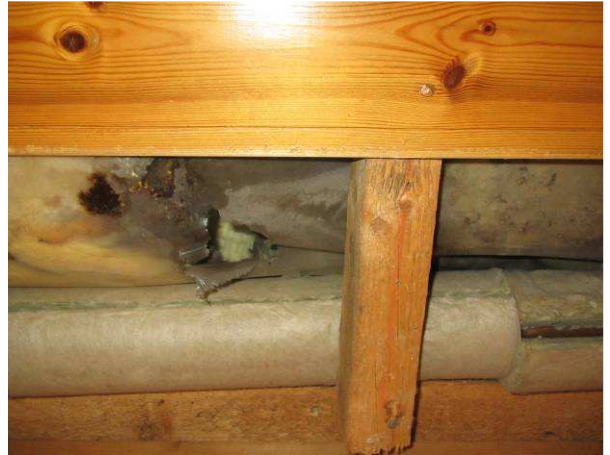
Kuvaa mahdollisesta putkivuotokohdasta

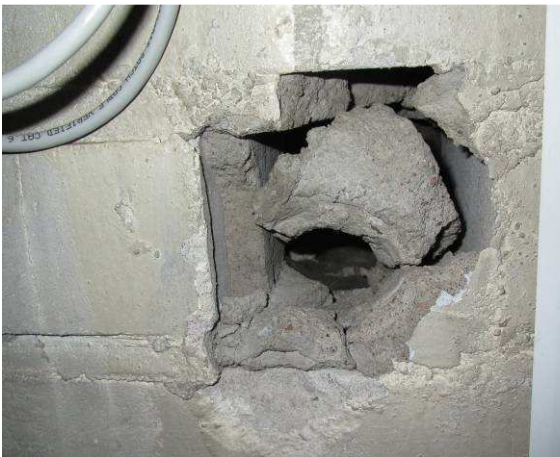
Lämmönjakohuoneen seinien läpivienneissä havaittiin puutteita. Lämmönjakohuone on oma palo-osasto, jonka läpiviennit tulee toteuttaa palo-osastoivina läpivienteinä.

Käytöstä poistettu, tiivistämätön läpivienti lämmönjakohuoneessa

Lämmönjakohuoneessa havaittiin puutteellisesti tiivistettyjä läpivientikohtia. Lämmönjakohuone on erillinen palo-osasto ja sen seinien läpiviennit tulee toteuttaa palo-osastoivina läpivienteinä. Puutteelliset läpivientikohdat tulee korjata.

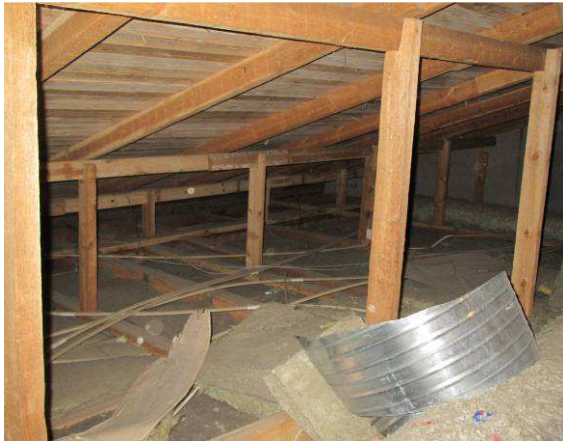
Päärakennuksen yläpohjatilaan on kulku ensimmäisen kerroksen eteisestä kulkuluukun kautta. Yläpohjan rakenteissa ei havaittu viitteitä kosteusvaurioista eikä kattovuotoja havaittu. Yläpohjatila tuulettuu alaräystäiltä ja harjan osalla koneellisesti. Yläpohjatilan jakavassa palo-osastoiva seinä ei ole tiivis. Ilmeisesti ilmanvaihtosennusten osastoivaa seinää yhteydessä on purettu.

Kuvaa yläpohjatilasta, kattovuotoja ei havaittu

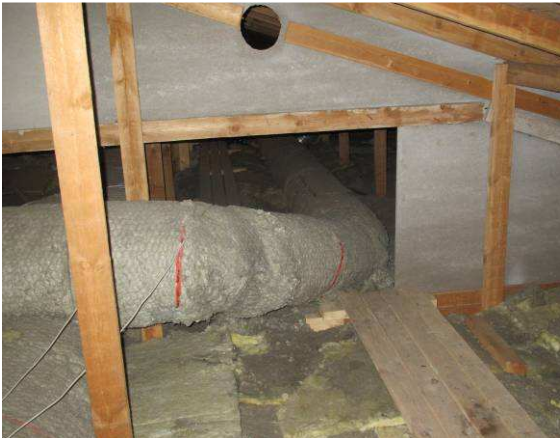
Palo-osastoiva seinä purettu osin

Yläpohjatilan palo-osastoiva seinä ei ole tiivis. Paloturvallisuussyistä seinä tulee korjata.

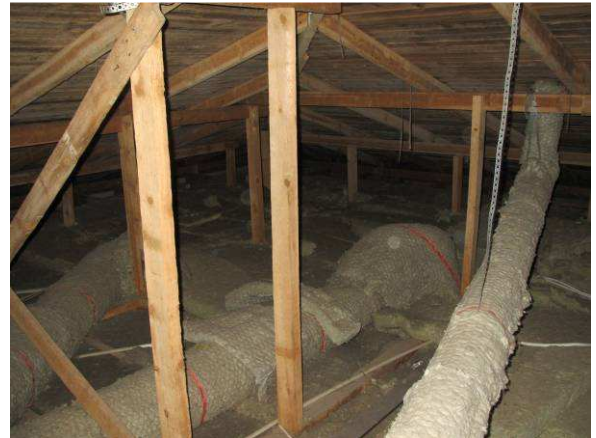
IV-kanavien eristyksissä ei havaittu puutteita
