## KUUSIJÄRVEN ALUEEN RAKENNUKSET

### LVIRS- TEKNINEN KUNTOARVIO

**Kuntoarvion ajankohta:** 21.01.2010  
**Raportin päiväys:** 29.04.2010  
**Tilaaajan yhteyshenkilö:** Mikko Krohn, Vantaan kaupunki, (09) 839 22377

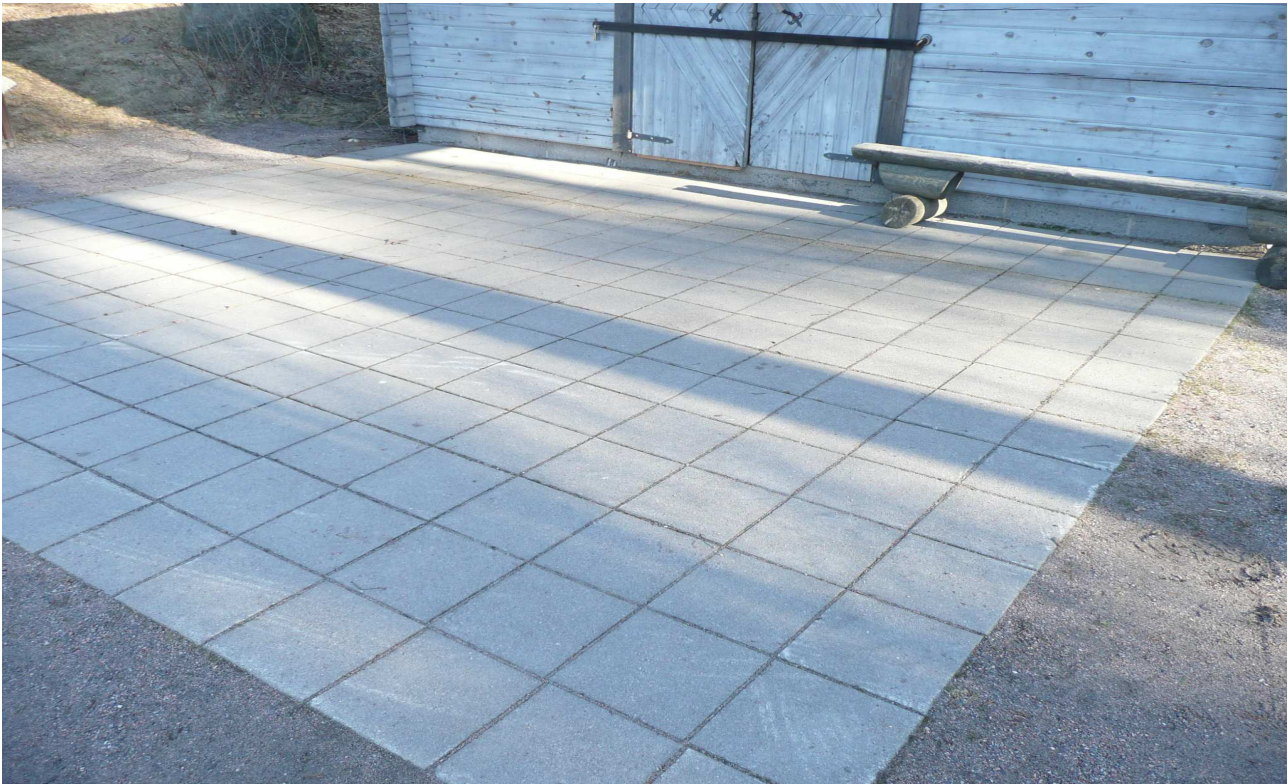
Muutaman aluerakennuksen edusta on päällystetty betonisilla pihalaatoilla (**RAK- kuva 1**). Laatoitukset ovat hyvässä kunnossa.

RAK-kuva 1. Muutaman aluerakennuksen edusta on päällystetty betonisilla pihalaatoilla.

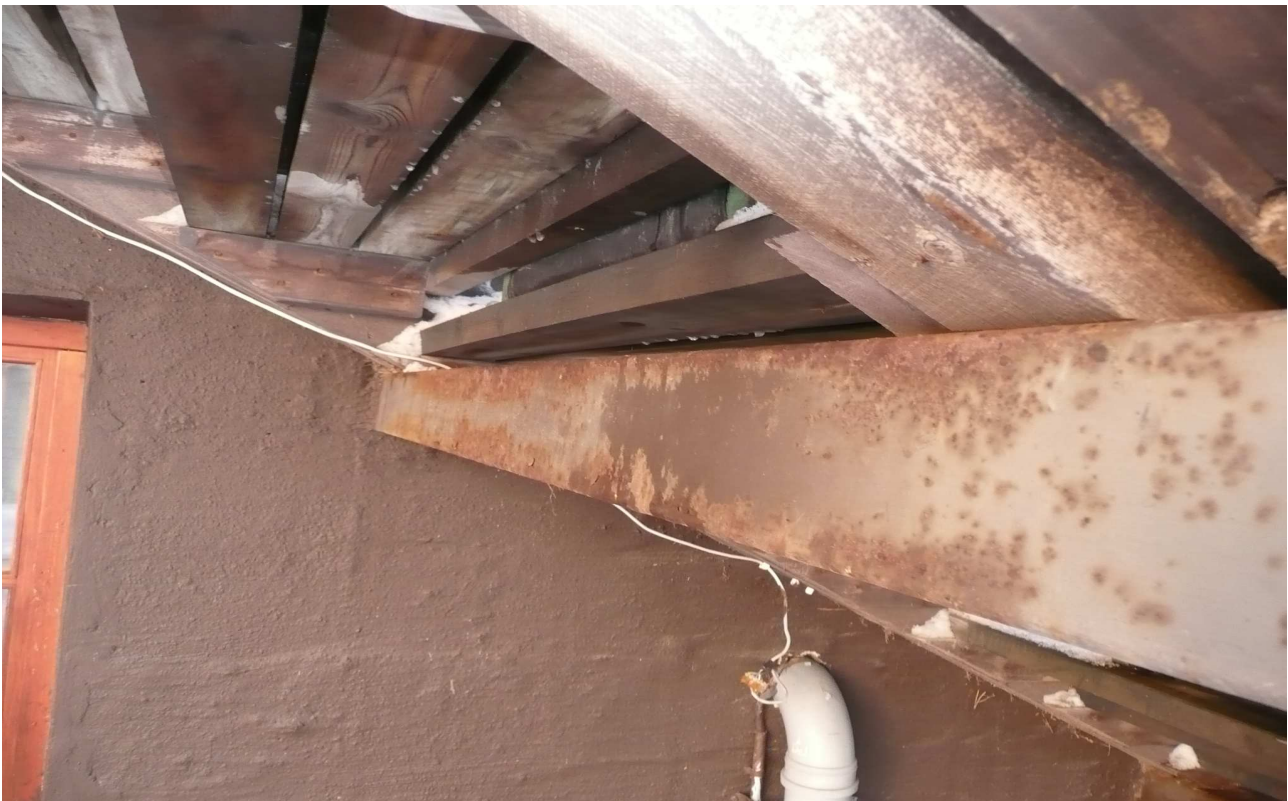
Päärakennuksen itäpäädyssä on teräs- ja puurakenteinen porttas. Portaan kantavana rakenteena toimivat teräsputkipalkit. Muuten portaan askelmat ja kaide ovat puurakenteiset. Kantavissa metalliosissa on ruosteen aiheuttamia vaurioita (RAK- kuva 2). Kaiteen puuosissa esiintyy pinnan kulumia (RAK- kuva 3). Portaan teräs- ja puuosien puhdistus ja maalaus ajoittuu tarkastelujakson alkupuolelle.

RAK-kuva 2. Kantavissa metalliosissa on ruosteen aiheuttamia vaurioita.

Portaan teräs- ja puuosien puhdistus ja maalaus. Toimenpiteet tulee suorittaa vuonna 2011.

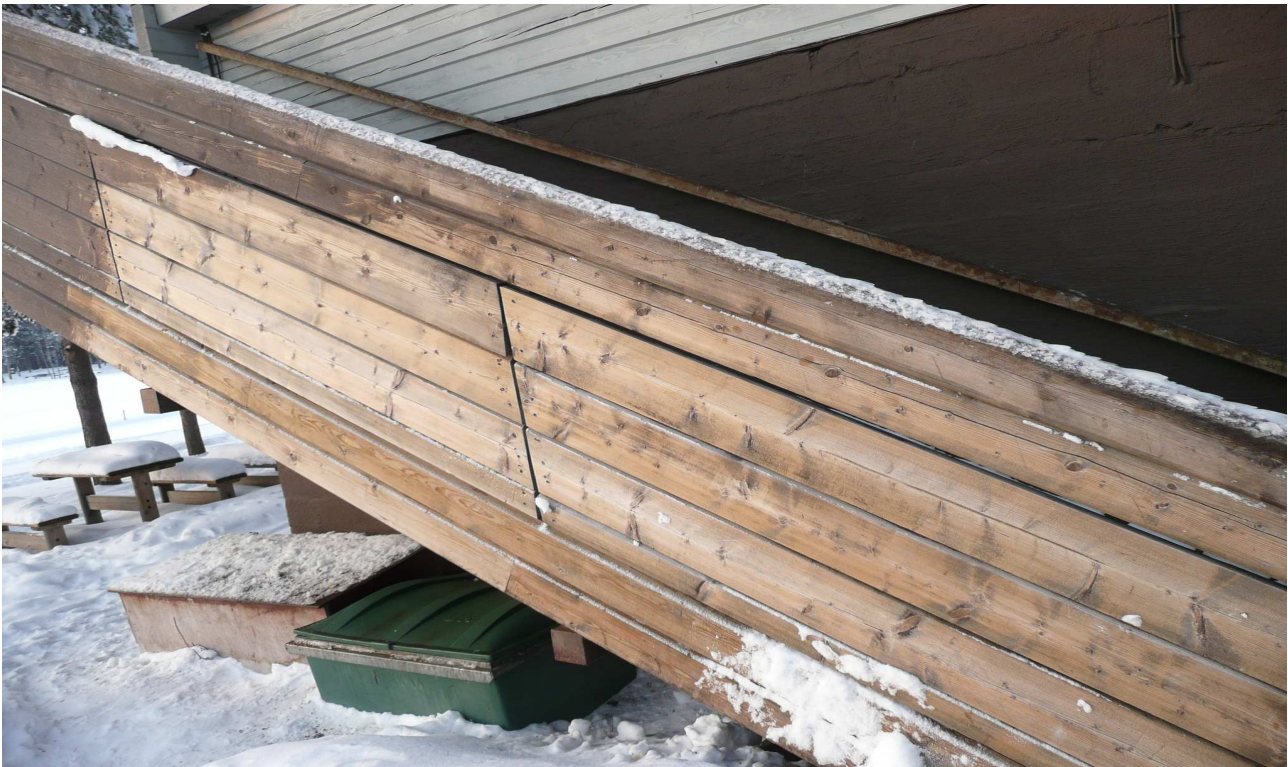
RAK-kuva 3. Kaiteen puuosissa esiintyy pinnan kulumia.

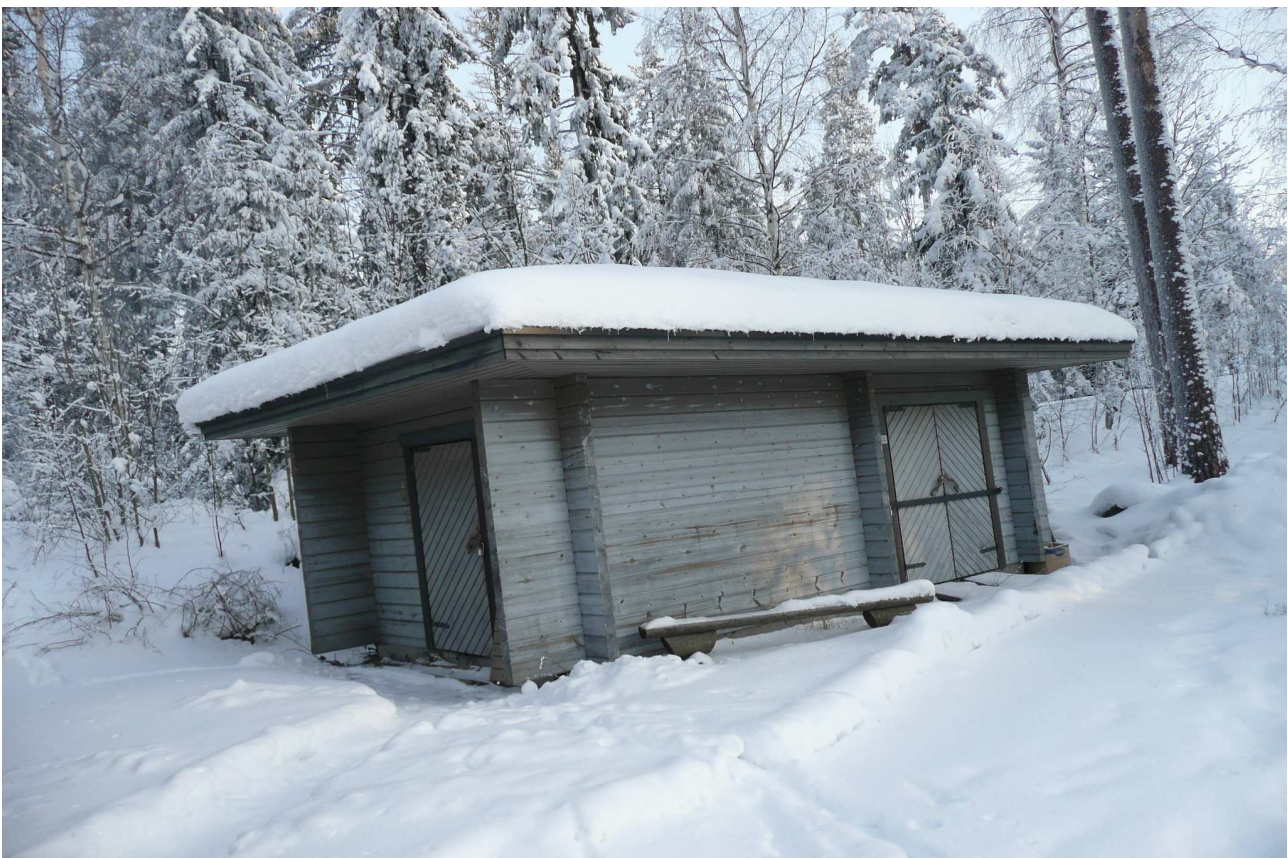
Muutamien rakennusten ulkoseinät ovat kuluneet (mm. grillikatos ja varastokatos (RAK- kuva 4)).

RAK-kuva 4. Rakennusten ulkoseinät ovat kuluneet.

Grillikatoksen ja varastokatoksen ulkopuolen maalaus-kunnostus. Toimenpiteet tulee suorittaa vuonna 2012.

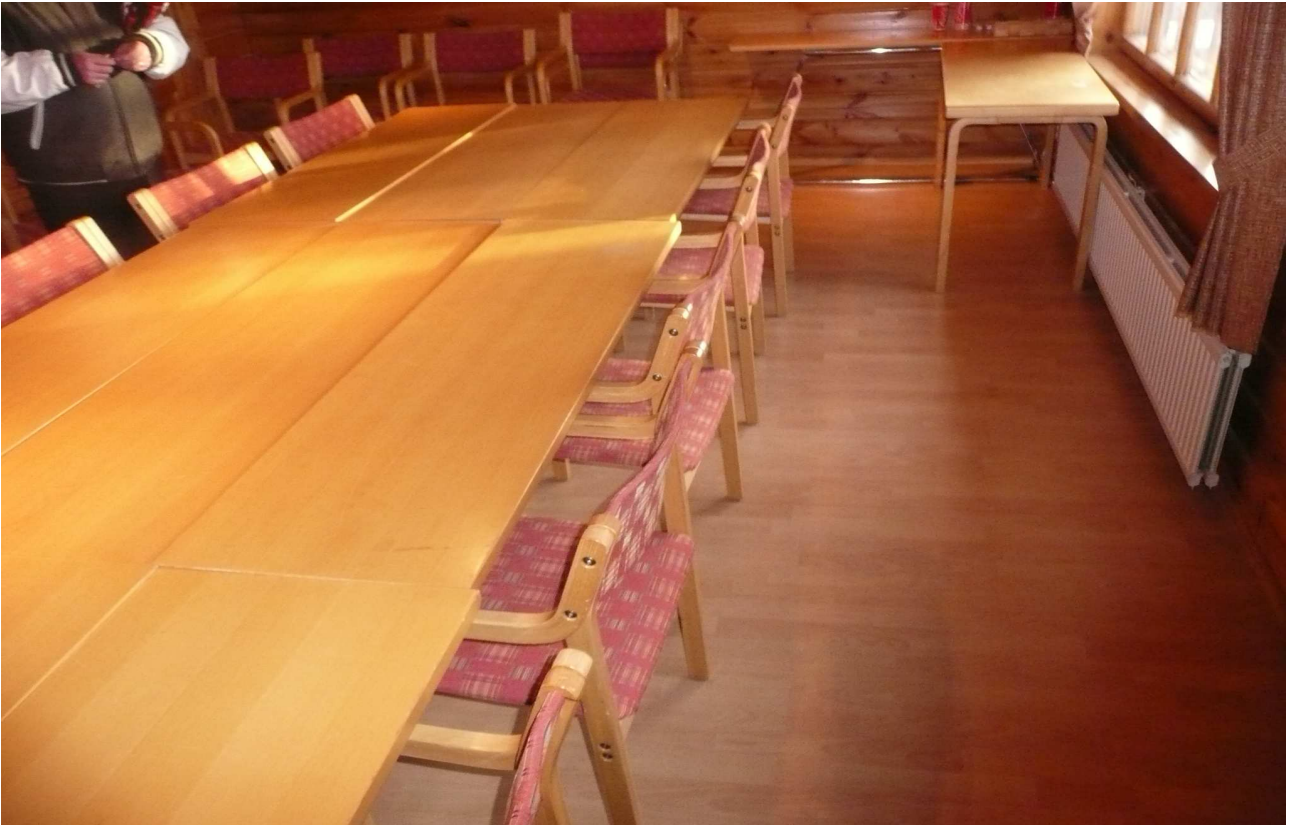
Kokoustilan lattiat on päällystetty laminaatilla. Tila on siistissä kunnossa (RAK- kuva 5).

R-kuva 5. Kokoustilan lattiat on päällystetty laminaatilla.

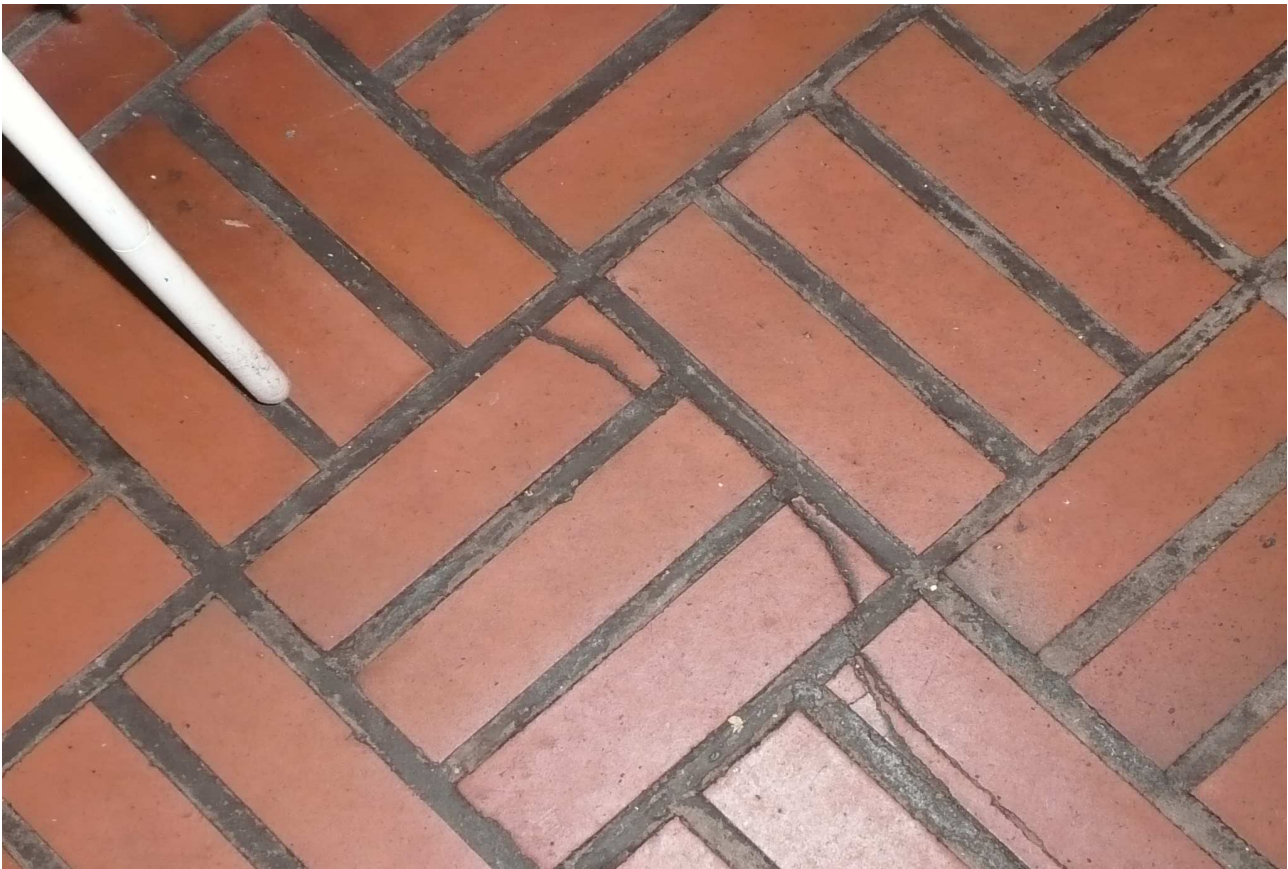
- Keittiön pinnat ovat kuluneet. Lattian kaadot eivät ole riittävät.
- Saunojen sisutus on kulunut.
- Käytävän tiililattiassa on halkeama (RAK- kuva 7).
- Miesten WC- tilan seinässä on kosteusvaurio (RAK- kuva 8). Kosteus on tullut seinärakenteen läpi pesuhuoneen puolelta.
- Kellarin betonilattia on kulunut ja siinä on halkeamia. Lisäksi katon villalevyt ovat vaurioituneet kosteudesta.

RAK-kuva 7. Käytävän tiililattiassa on halkeama.

Käytävän tiililattian halkeaman korjaus. Toimenpiteet tulee suorittaa vuonna 2010.

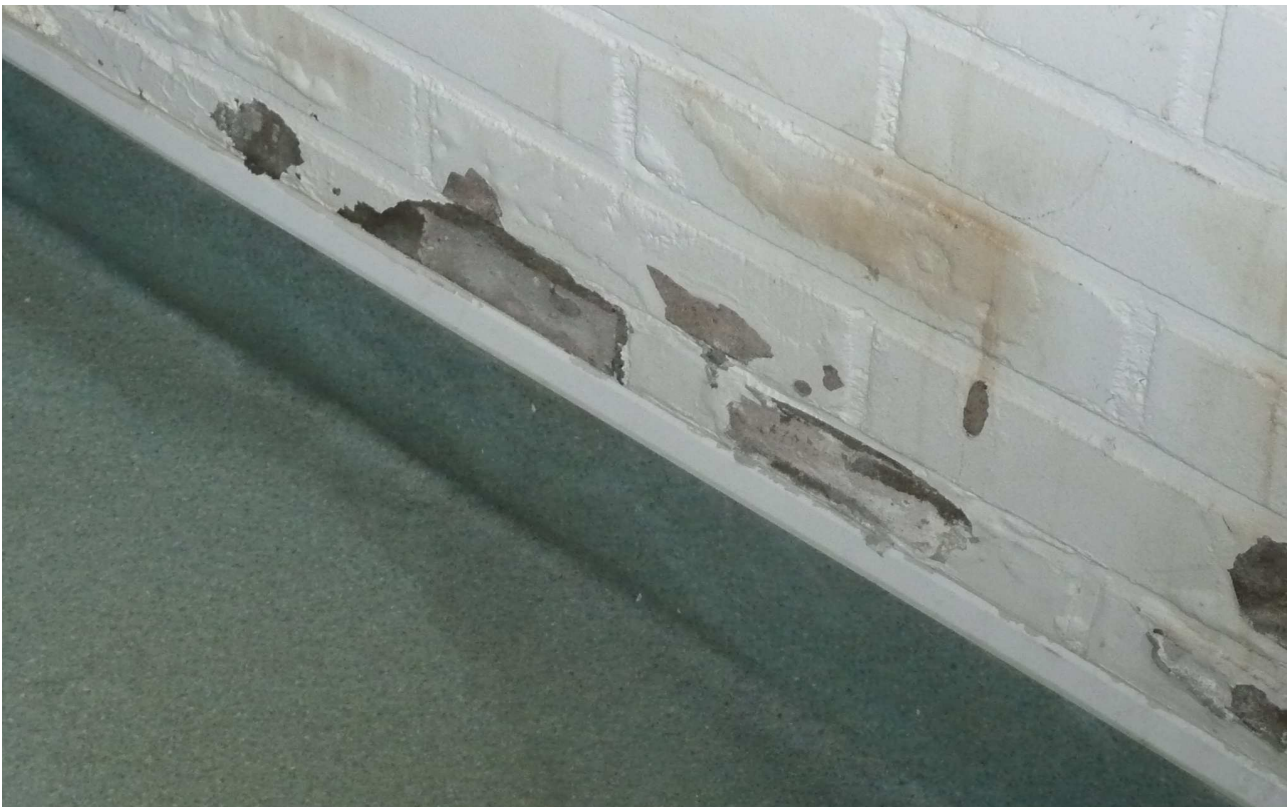
Miesten WC- tilan seinässä on kosteusvaurio. Tästä osoituksena on maalipinnan hilseily.

R-kuva 8. Miesten WC- tilan seinässä on kosteusvaurio.

Miesten WC- tilan kosteusvaurioisen seinän maalaus ja toisella puolella olevan pesuhuoneen laatoituksen uusiminen. Toimenpiteet tulee suorittaa vuonna 2010.

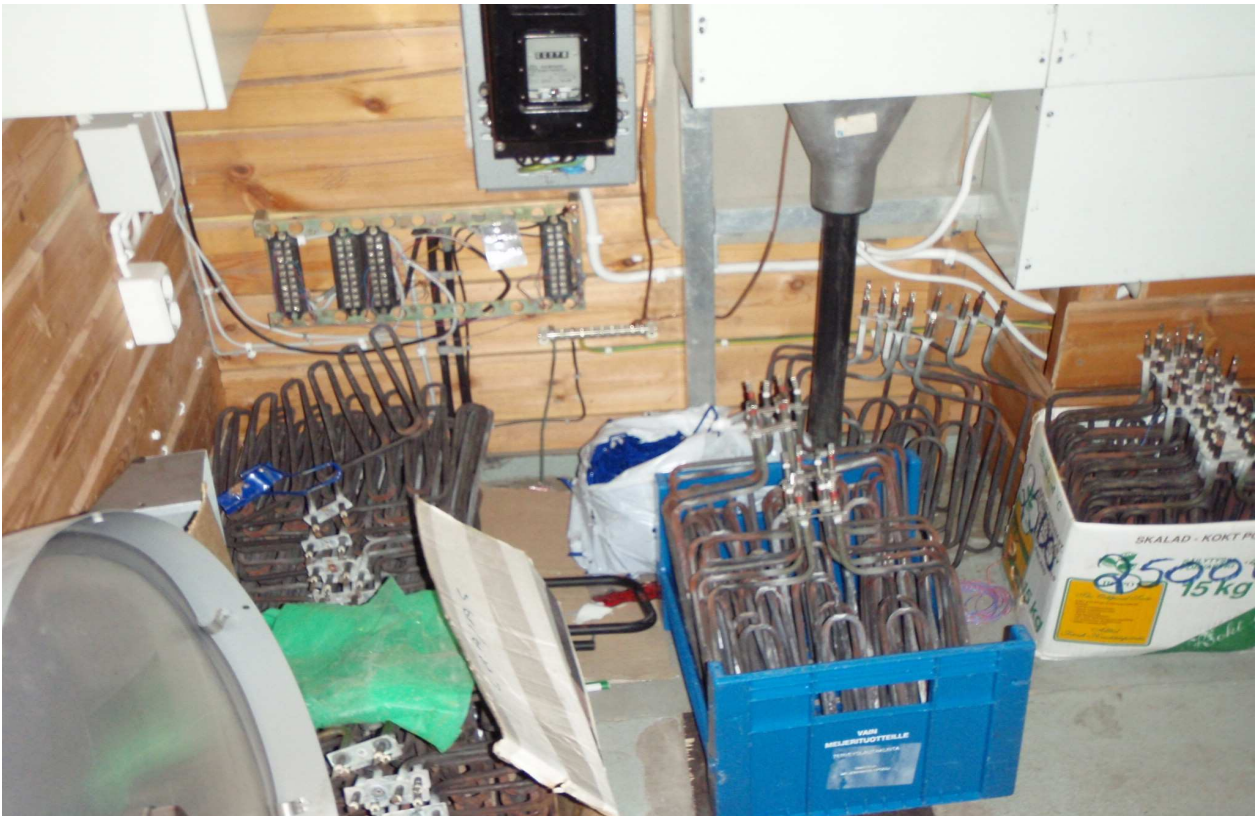
S-kuva 4. Pääkeskustilaan on varastoitu ylimääräistä tavaraa.

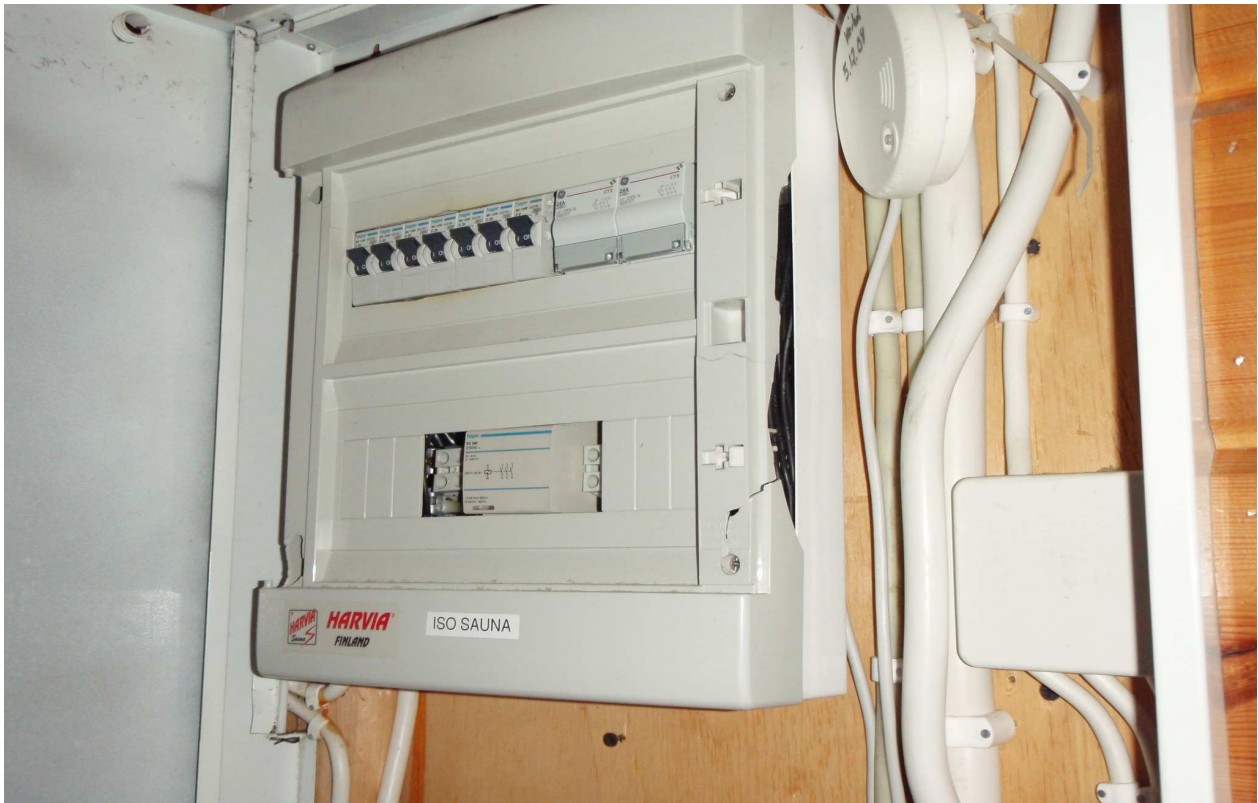
S-kuva 10. Saunoja palveleva keskus, keskuksen kotelo on rikki.

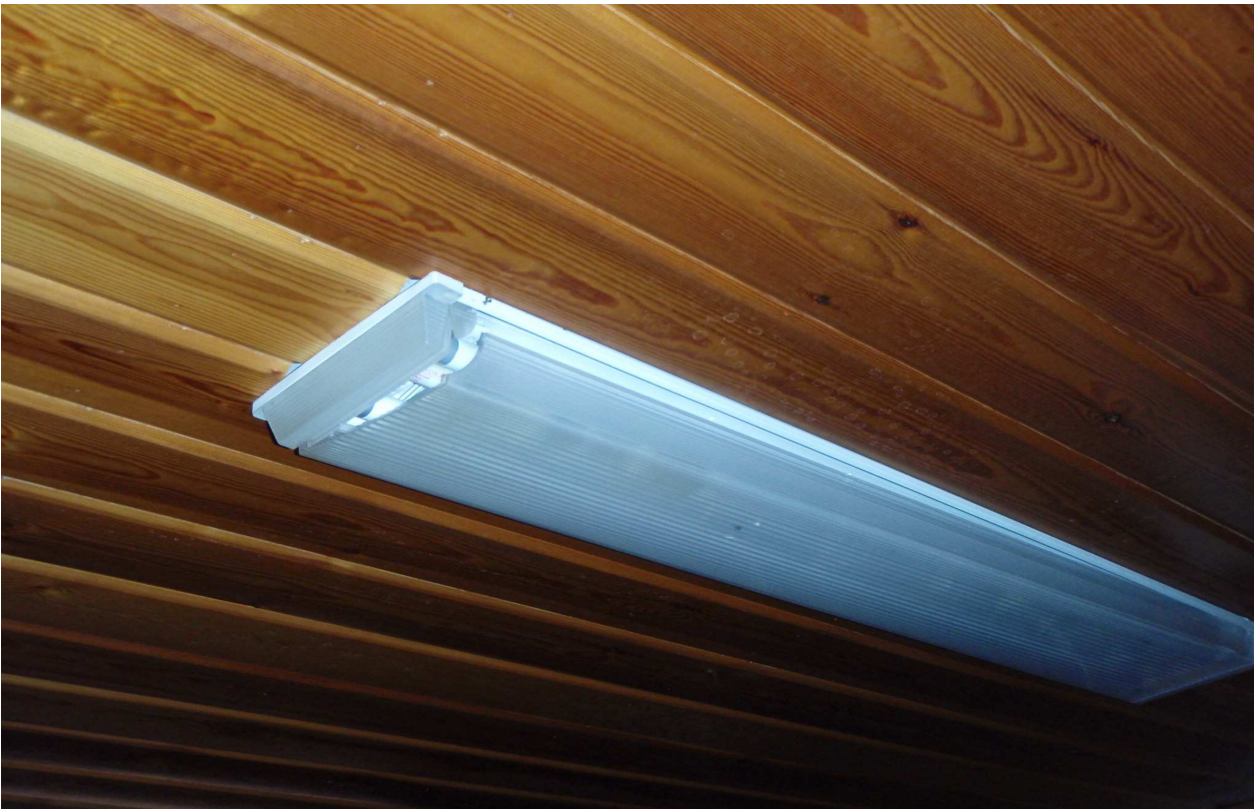
S-kuva 14. Saunaosaston pesuhuoneen valaistus, valaisimen kupu on rikki.
