## YLÄPOHJASELVITYS

### Kuusijärven alueen päärakennus

Kuusijärventie 3  
01260 VANTAA

**ASB-YHTIÖT,**  
**ASB-Consult Oy Ab, Helsinki**

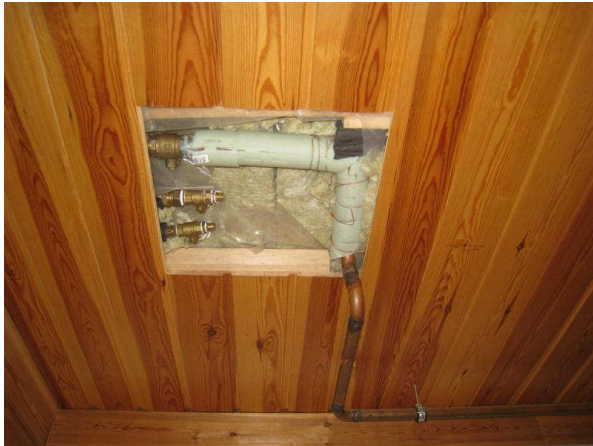
Vastaanoton kohdalla katossa oli vuotokorjausten takia kattopintaa avattu pieneltä alueelta (kuva 1). Muiden vuotojen jäljiltä kattojen puupinnoissa ei ollut merkittäviä värimuutoksia. Salin laajennuksen kohdalla piirustukset eivät pitäneet paikkaansa ulko-ovien osalta, sillä niitä ei ollut.

**Kuva 1** Korjattu putkivuotokohta vastaanotto H4 katossa.

Päärakennuksen **käyttövesiputket on syytä uusida pikaisesti** pistesyöpymien takia. Samalla varmistetaan märkätilojen mahdollisten lattialämmityspotkien kunto ja uusitaan tarpeen mukaan. Katossa olevat lämmityksen runkoputkien eristykset käydään läpi ja korjataan viat.

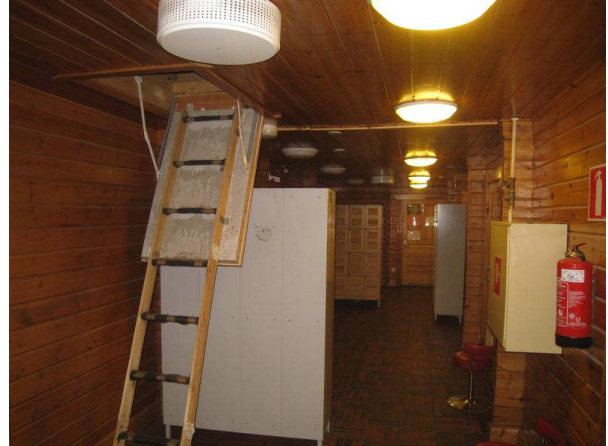
Yläpohjaonteloon päästään sisäkautta aula-käytävän H10 katossa olevan luukun ja luukkuun kytkettyjen taitetikkaiden avulla (kuva 2).

**Kuva 2** Näkymä aula-käytävälle H10 ja kulku-  
reitti yläpohjaonteloon.

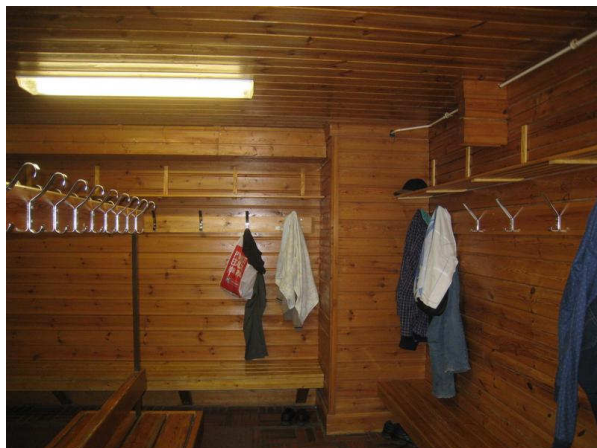
**Kuva 3** Tyypillinen pukuhuonetila H26, perä-  
seinän vieressä on sauna, katossa  
koteloita.

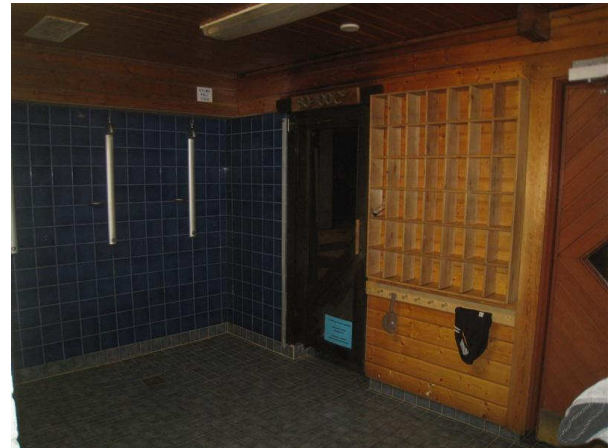
**Kuva 4** Jossain vaiheessa kunnostettu pesu-  
huone.

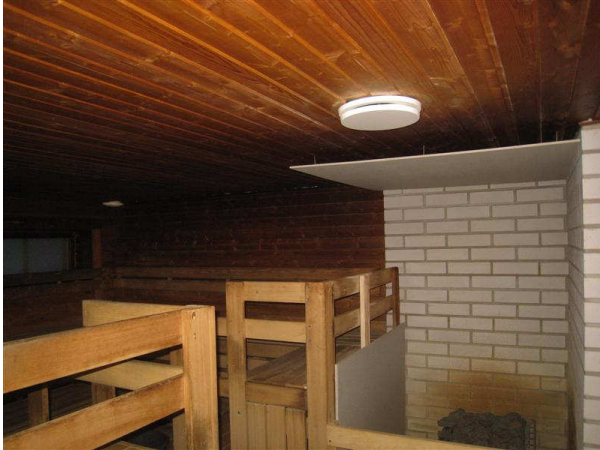
**Kuva 5** Tyypillinen saunatila

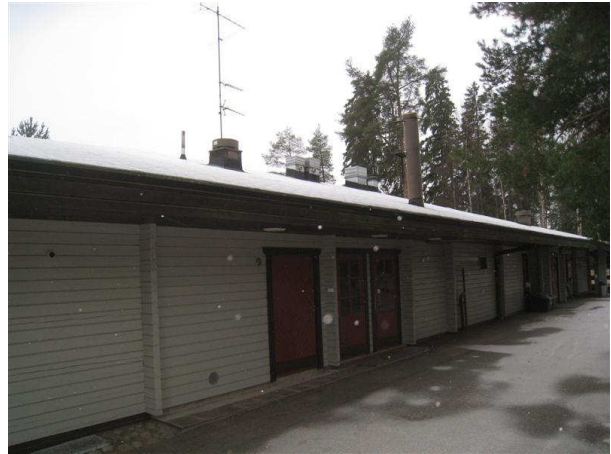
Yläpohjan eristeiden päällä on vaatimaton, laudoista tehty kulkusilta (kuvat 7, 10), jota myöten pystyy kulkemaan jonkin matkaa, mutta pääosa tarkastuksesta tehtiin harppoen tukirakenteiden, rojujen, irtolautojen ja IV-kanavien päällä. IV-kanavat on eristetty verkotetulla villalla ja kanavat tukeutuvat yläpohjaan tai ovat ripustettu kattorakenteista. Vesikatolla on useita puhaltimia (kuva 6).

**Kuva 6** Vesikatolla on useita IV-puhaltimia. Tilan H11/ lämmitys kohdalla on savupiippu.

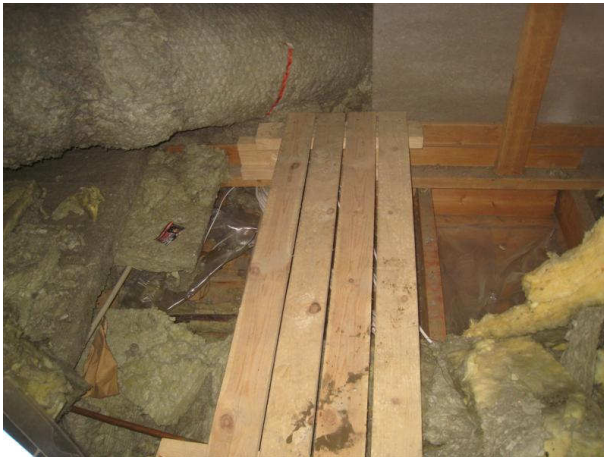
Kahvilaosan alueella havaittiin useita IV-kanavien ja sähköasennusten läpivientejä, joissa lämpöeristys oli huonosti tehty (kuva 11, 12). Myös läpivientien höyrysulut ovat epätiiviitä. Yläpohjassa on myös putkivuotokorjausten jäljiltä huonosti korjattuja villoituksia (kuva 7, 8). Korjatut putkivedot voi päätellä niiden eristeistä, jotka olivat mm. solumuovia. Vastaanottotilan kohdalla oli putkikorjausten jäljiltä vielä eristeet korjaamatta n. 1 m<sup>2</sup> alueelta, samoin höyrynsulkua oli poissa. Huonojen eristysten takia putket voivat jäätyä ja seurata lisää vesivahinkoja.

**Kuva 7** Vastaanottotilan H7 putkikorjauskoh-  
ta, yläpohjan eristeet olivat asenta-  
matta.

Kahvilatilojen ja muiden kuivien tilojen **yläpohjan läpiviennit käydään läpi ja korjataan höyrynsulkujen tiiviyspuutteet sekä lämpöeristykset**. Samalla on mahdollista lisätä yläpohjaan puhallusvillaa. Ullakon kulkuluukun eristystä ja tiiveyttä parannetaan. Ullakolta poistetaan rojut ja kalusteet ja rakennetaan kulkusillat korjaustoimia varten. Ullakon palokatko korjataan ehjäksi, mikäli se katsotaan tarpeelliseksi. Vesika-  
tealustan tummien lautojen kohdalta tarkistetaan mahdolliset vuotokohdat tiiviiksi.

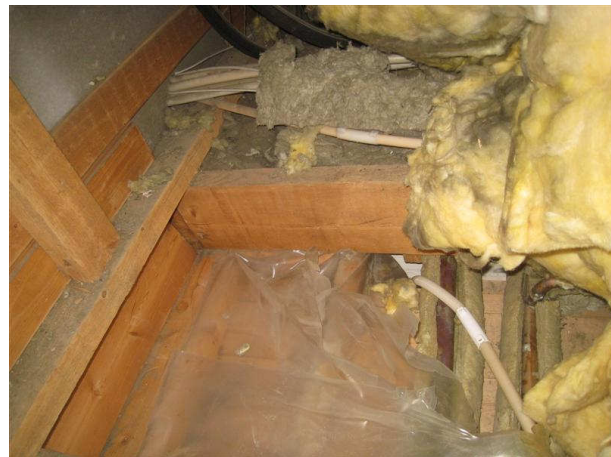
**Kuva 8** Vastaanottotilan H7 yläpuolella on myös  
lämpöputkivetoja. Höyrynsulut ovat rikki.

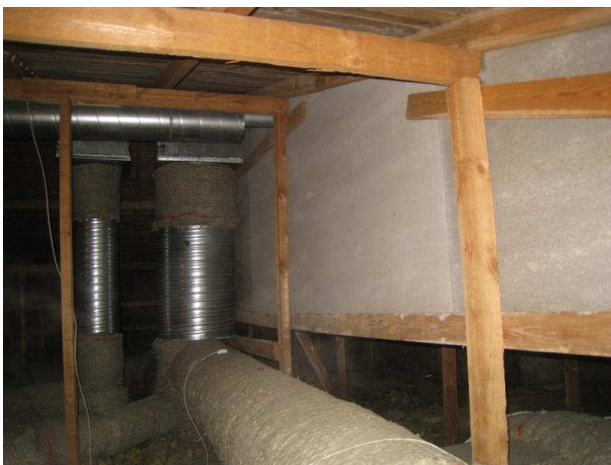
Yläpohjaontelo on jaettu harjan suuntaan nähden poikittain olevalla palokatolla kahteen palo-osastoon saunatilojen ja kahvilatilojen välistä (kuva 9, 18). Se on tehty lujalevystä. Tämä palokatko ei enää toimi, koska levyjä on irrotettu IV-kanavien asennusten takia (kuva 9).

**Kuva 9** Palokatko ei ole enää ehjä.

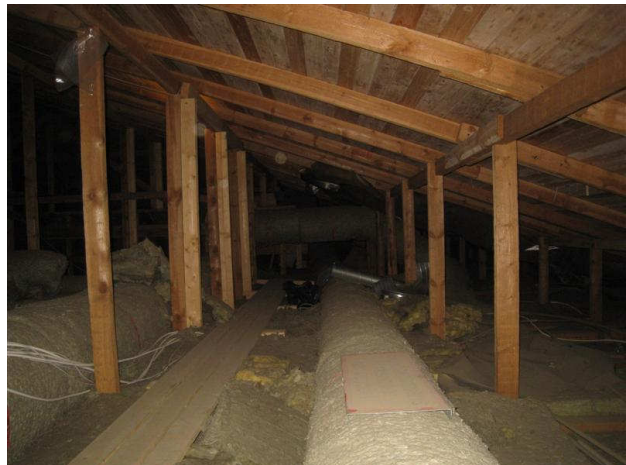
**Kuva 10** Näkymä kahvilatilojen aulan H3 suun-  
taan.

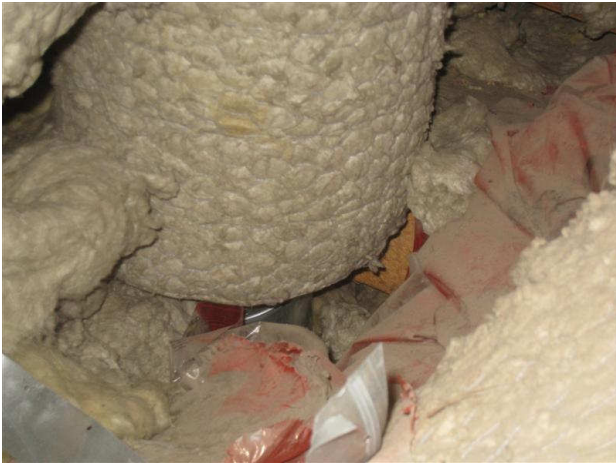
**Kuva 11** Epätiivis IV-läpivienti ja huono lämpöeristys.

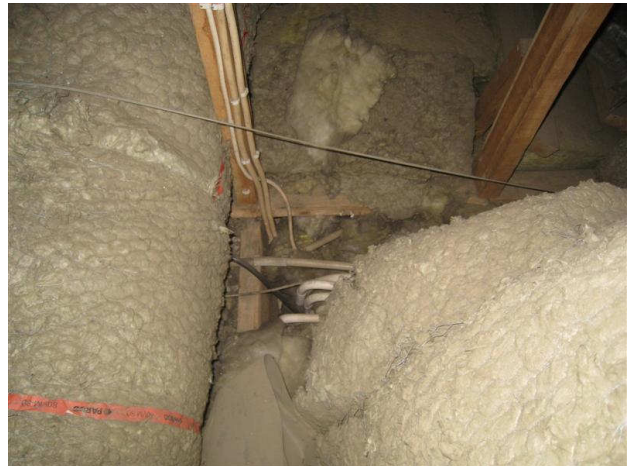
**Kuva 12** Epätiivis sähköistysten läpivienti.

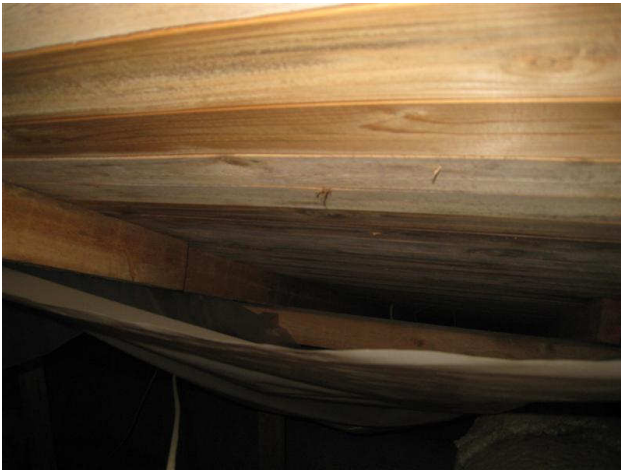
Vesikaton aluslaudoituksessa havaittiin vuotoon viittaava tummentuma salilaajennuksen H2 kohdalla auman jiirin vieressä (kuva 17). Toinen vastaava tummunut lauta on harjan lähellä palokatkon vieressä tilan H31 tienoilla (kuva 18). Vesikatteen aluslaudoituksessa oli jonkin verran tummia homepilkkuja. Vesikaton alle oli kiinnitetty myös jotain muovia aluskatteen tyyppisesti arviolta aula H3 ja sali H2 tienoille IV-kanavan yläpuolelle, mutta sen kohdalla ei kuitenkaan havaittu selviä katevuotojälkiä (kuva 13).

**Kuva 13** Eräänlainen aluskateviritys aula H3 tienoilla.

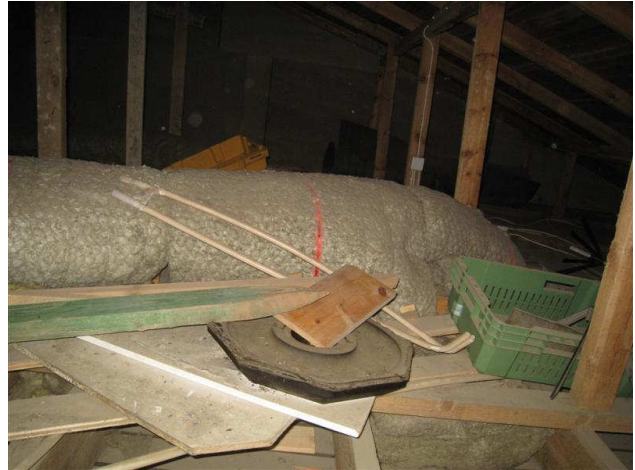
Yläpohjaontelossa on sekalaista puutavaraa, rojua, rakennusjätettä ja terassin yläpuolella myös kalusteita (kuvat 14, 15). Lisäksi on purettuja IV-kanavia ja eristeiden päällä myös sekalaisia sähkökaapeleita ja muita kaapeleita.

**Kuva 14** Sekalaista rojua, jota käytettiin tilapäisenä kulkusiltana.

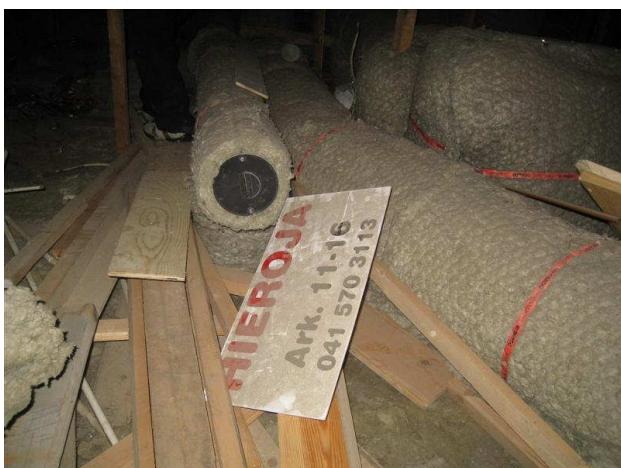
**Kuva 15** Rakennustarvikkeita on jäänyt yli.

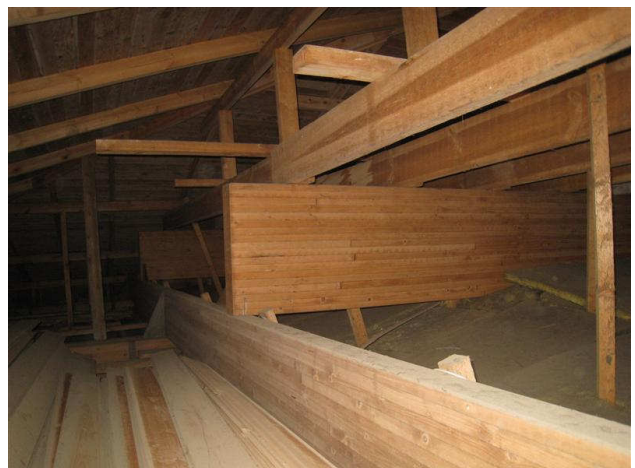
**Kuva 16** Vesikaton rakenteena on käytetty myös liimapuupalkkeja.

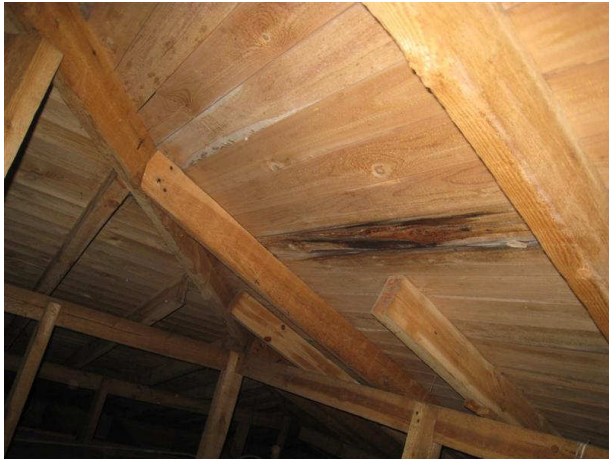
**Kuva 17** Yksittäinen vuotokohta salilaajennuksen yläpuolella.

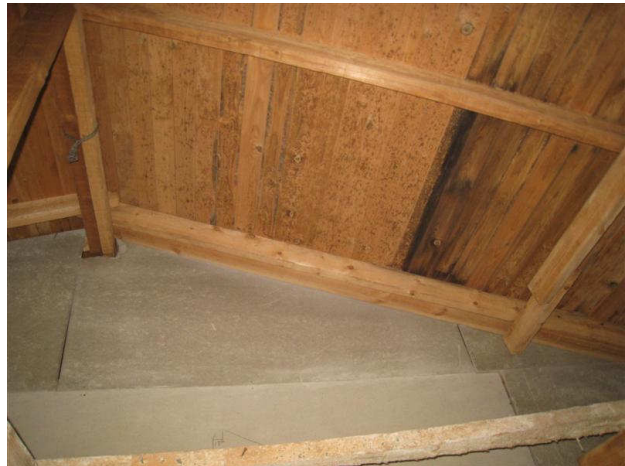
**Kuva 18** Yksittäinen vuotokohta palokatkon rajalla sos.tila H31 yläpuolella

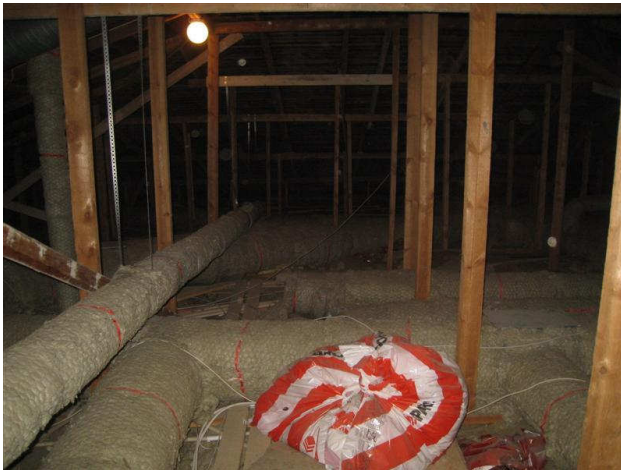
Yläpohjan läpiviennit olivat samaa tasoa kuin kahvilan alueella, eli huonoja. Lisäksi on rojuja, heiteltyjä villoituksia ja sekalaisia eri-ikäisiä kaapelivetoja (kuva 19, 23).

**Kuva 19** Yläpohjan asennuksia aulan H10 ja asiakas-wc-pukuh. yläpuolella.

**Rakenteellisesti merkittävin on korjata sauna- ja pesutilojen yläpohjat läpiviennien, eristeiden ja höyrynsulkujen osalta.** Tätä ennen tarkistetaan tilanne ja päätetään korjaustoimien laajuudesta. Arvioidaan, että saunojen ja niiden viereisten tilojen katot joudutaan peruskorjaamaan rikkinäisten höyrynsulkujen takia. Saunojen ja pesuhuoneiden höyrysulut tehdään kovaa lämpöä kestäväksi käyttämällä ao. alumiinipaperia.

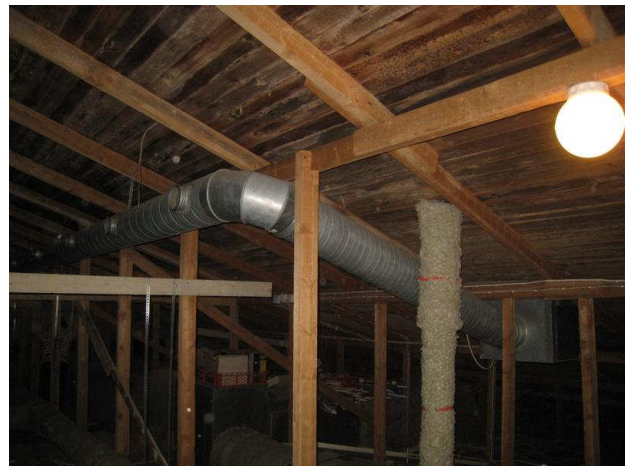
Ullakon kulkuluukku on saunaosaston puolella. Luukun lähellä on palokatkolta saunapäädyn suuntaan harjan suuntainen eristämätön arviolta Ø 250 mm IV-kanava, josta on sivulle 6 kpl Ø 125 mm haarusliitoksia ilman venttiileitä (kuva 20). Pääkanava kääntyi alas lappeelle arviolta tila H31 lähelle ja nousi siitä ylös ja vesikatolla on samalla kohdin puhallin. Näissä venttiileissä tuntui vahva imu. Vaikutti siltä, että tämä kanava puhaltiminen on asennettu saunatilojen kohdalla olevan ontelotilan tuulettamista varten. Korvausilmaa pääsee räystäältä.

Tästä tuuletuksesta huolimatta katealusta on laajalla alueella harjan molemmin puolin tummunut mikrobikasvusta (kuva 20, 21). Käsin kokeillessa tummunut katealusta tuntui kostealta. Tämän takia asia varmistettiin piikkianturimittarilla (kuva 22), jonka mukaan katelaudoituksen kosteus on 20–23 paino-%. Kuivassa ullakkotilassa vastaavat rakenteet ovat korkeintaan nk. ulkokuivaa eli 15 paino-%. tai alle, usein jopa 12 paino-%. Villojen päällä on myös tippuvesijälkiä (kuva 21).

**Kuva 20** Yläpohjaontelon poistokanava on vedetty vinosti alas poistopuhaltimelle.

Saunatilojen yläpuolinen ontelotilan tuuletus tehokkaalla puhaltimella on keinotekoinen ratkaisu ja vie runsaasti energiaa. Harjalle asennetaan tilalle muutama alipainetuu-  
letin. Saunaosaston yläpuolisen katon homejäljet pyyhitään desinfiiovalla aineella.

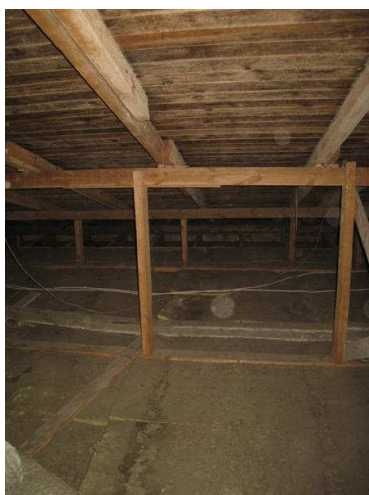
**Kuva 21** Tippuvesijälkiä villojen päällä sauna-päädyssä aula H10/ pukuh H14.

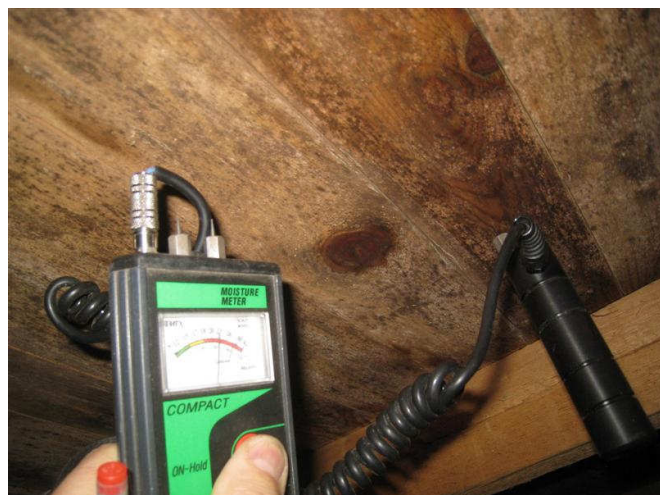
**Kuva 22** Tramex –piikkianturimittari osoitti yli 20 paino-% puunkosteuarvoja.

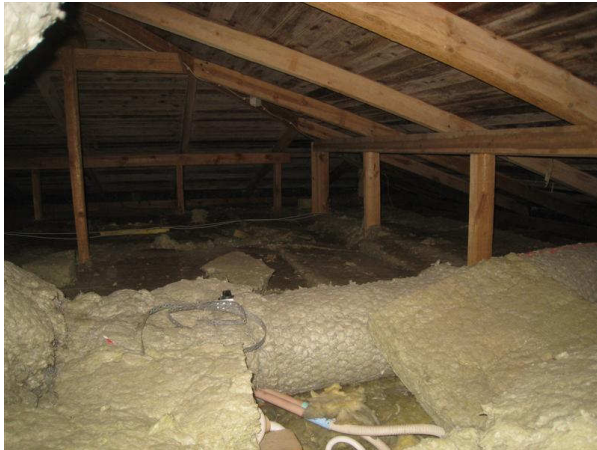
**Kuva 23** Asennuksia saunaosaston kulmalla pesuhuoneiden H27 ja H28 yläp.

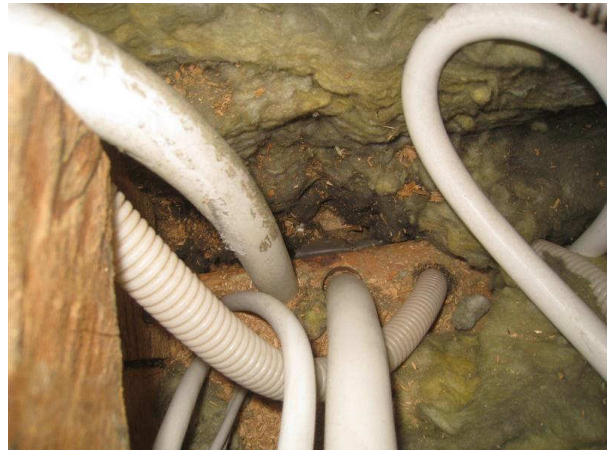
Saunan H21 ja tuulikaapin H21 väliin paikannettu kaapeliläpivientikohta oli epätiivis ja siitä virtasi saunan kuumaa ilmaa (kuva 24). Kohdalla on höyrynsulkumuovia. Samalla todettiin, että saunojen kohdalla eristyspaksuus on selvästi muuta yläpohjaa paksumpi, arviolta 350 mm.

**Kuva 24** Epätiivis sähköläpivienti ja muovinen höyrysulku saunan H20 rajalla. Tästä tuli kuumaa ilmaa, lämpöeristys oli korjaamatta.

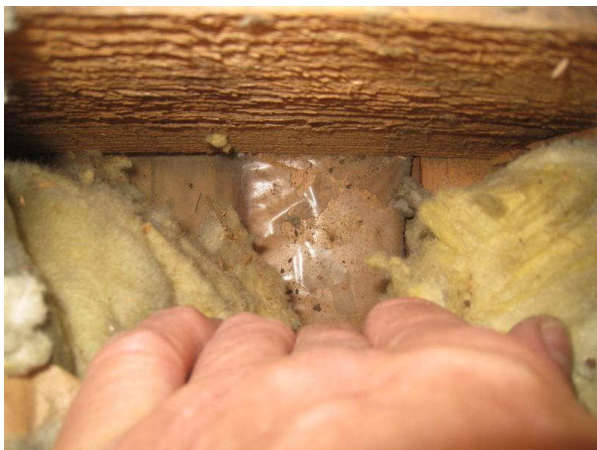
Eristeiden alustaa tutkittiin arviolta saunojen H22-H23 ja pesuhuoneiden H27-H28 väliltä. Tällä kohdin (kuva 25) havaittiin repeilyttä ja helposti murtuvaa höyrynsulkumuovia. Muovin alla on paneelia, joka on naulattu suoraan kattopalkkeihin. Avaus-  
hetkellä eristeiden alla ei ollut normaalia huoneilmaa lämpimämpää.

Saunojen katossa käytetään lämmönkeston takia alumiinipaperia höyrynsulkuna, mutta jostain syystä on käytetty muovikalvoa, joka ei kestä kuumaa eikä pakkasta.

**Kuva 25** Yläpohjan muovikalvo on hapero ja rikki arviolta pesuhuoneiden H27 ja H28 välissä. Höyrysulku on vasten kannatinpalkkeja ja sitten on paneelit ilman ilmarakoa.

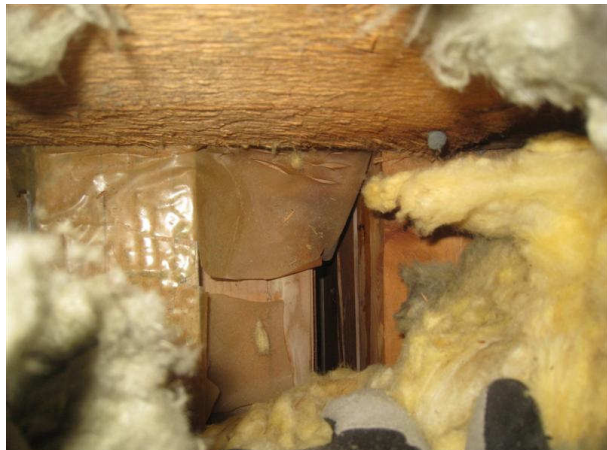
Tarkistuskäynnin yhteydessä tutkittiin saunan H25 ja pukuhuoneen H26 välissä höyrynsulkua. Tällä kohdin on myös haurasta muovikalvoa, joka on kiinnitetty palkkien alle ja sitten on harvalaudoitus ja paneelia (kuva 26). Höyrynsulku on siten rikki, että on reilusti auki yläpohjaan, aukosta virtasi kuumaa ilmaa, joten oltiin yhteydessä saunan tai siihen yhteydessä olevaan koteloon. Tarkastuskohdasta alaspäin on seinä-paneelia.

**Kuva 26** Valmiiksi rikkinäinen höyrysulkumuovi saunan H25 kohdalla, josta tuli kuumaa ilmaa. Alla voi olla kotelo. Suoraan alla on seinäpanelointia. Höyrysulun alla on ilmarako.
