ENSIRAPORTTI

Peltoniemenkuja 1
Raportointipäivä 08.06.2012

KOHDE: Peltoniemenkuja 1 4, 01760 VANTAA

TILAT: Kytöpuiston koulun tiloissa toimivan hammashoitolan 2 kerroksen käytävä,
sekä käytävän varastohuone

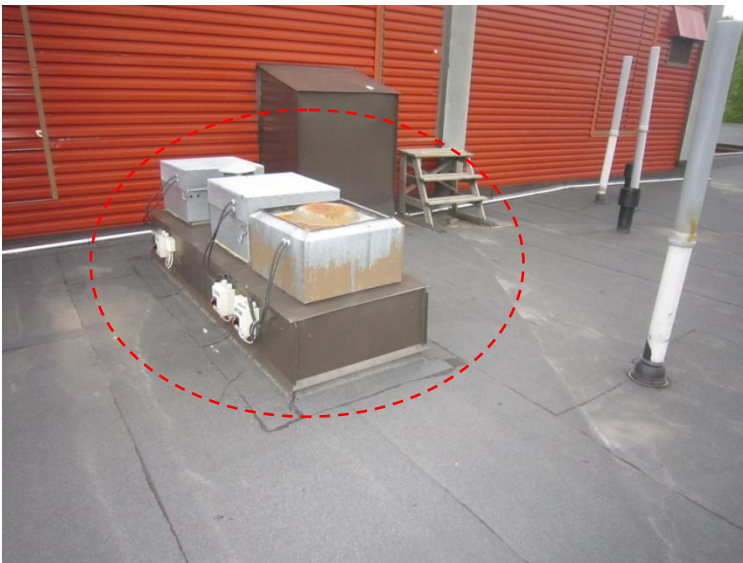
6.1

Iv-laitteiston poistojen ympärillä on liian pienet suojapellit. On mahdollista, että vesi pääsee sateella tuulen auttamana ilmanvaihtokanavaan yöllä kun ilmanvaihto on poiskytkettynä. Toinen mahdollinen vuotokohta josta vesi voi päästä rakenteisiin Iv-laitteiston pellityksen epätiiviiistä saumoista.

Todennäköinen vuotokohta katolla.

- katon Iv-laitteiston päälle peltisen suojakatoksen asennus
- katon Iv-laitteiston pellityksen saumojen läpikäyminen ja tiivistys
- alas lasketun katon kostuneiden levyjen poisto

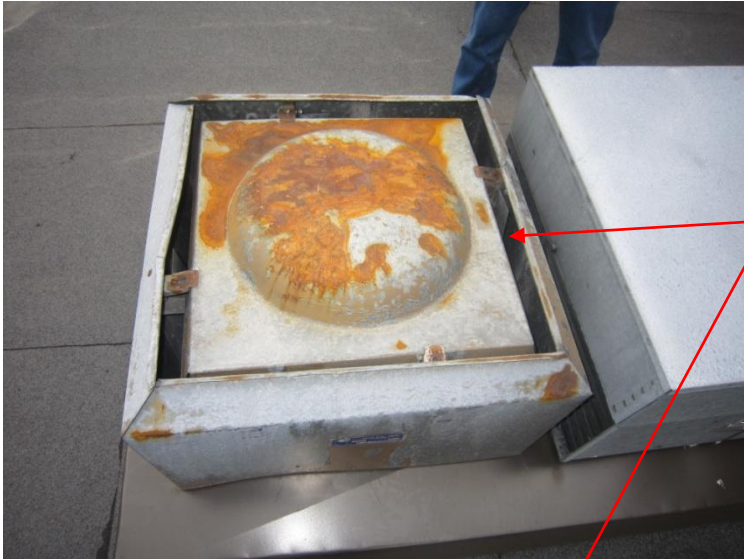
- käytävän alas lasketuissa levyissä oli vesivaurioita havaittavissa
- tarvikehuoneen katossa oli tasoitteessa veden aiheuttamaa tummumaa havaittavissa
- sisäpuoliset rakenteet ovat kuivuneet vapaalla kuivauksella. Tiloista ei havaittu kohonneita pintakosteuden arvoja.
- katolla havaittiin mahdollisia vuotokohtia bitumikermissä läpivientien kohdalla sekä IV-laitteistoa ympäröivissä pellityksissä

Mahdollisia vuotokohtia katolla.

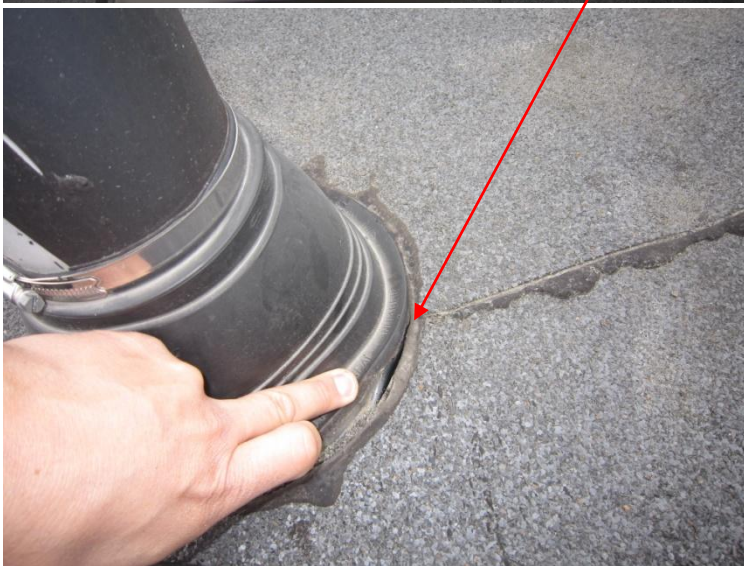
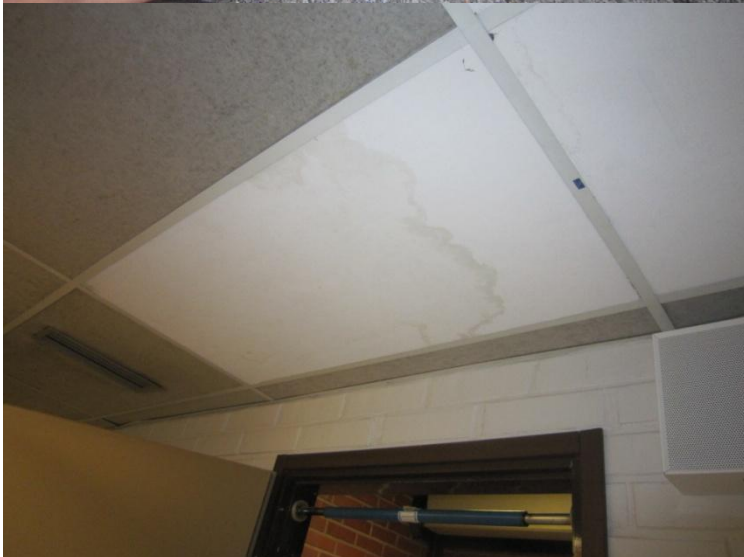
Osa käytävän katon akustiikkalevyistä oli vaurioitunut.

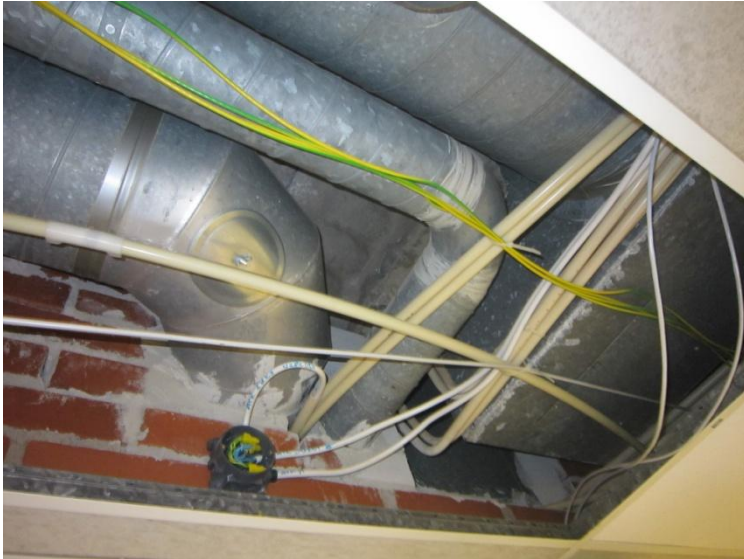
Käytävän alas lasketusta katosta ei havaittu kohonneita pintakosteuden arvoja.

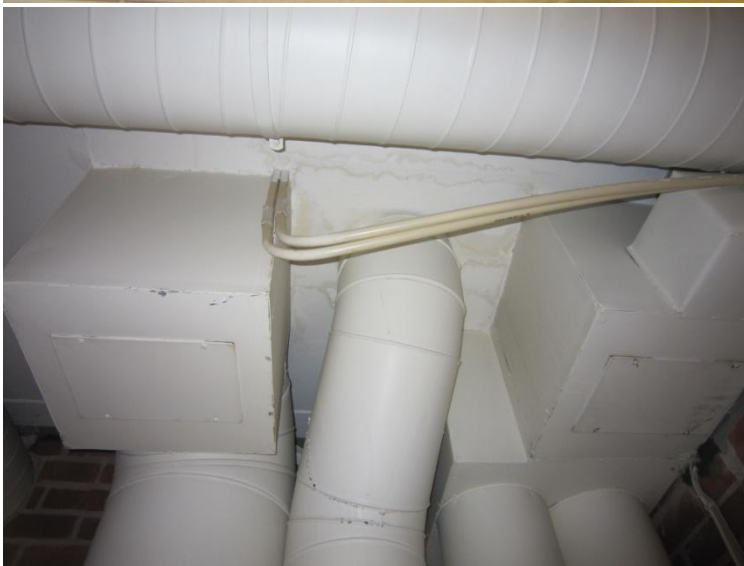
Käytävän viereisen varastohuoneen katosta ei havaittu kohonneita pintakosteuden arvoja.

Katon tasoitteessa oli veden aiheuttamia tummia havaittavissa.

- käytävän viereisen varaston katon tummuneen tasoitteen poisto ja korjaus
