## LIITE 5

### Valokuvia tutkimuskohteesta

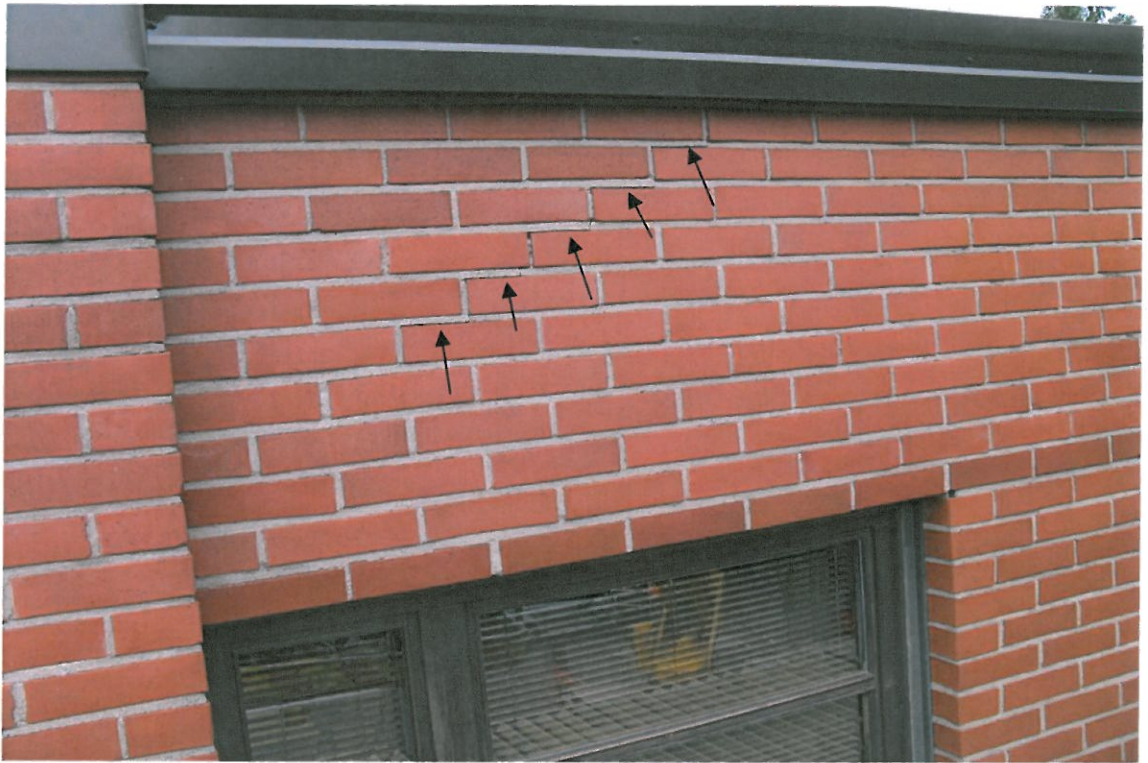
*Kuva 1. Tiilikuoren halkeama rakennuksen kaakkoissivulla (lähellä pohjoispäätä).*

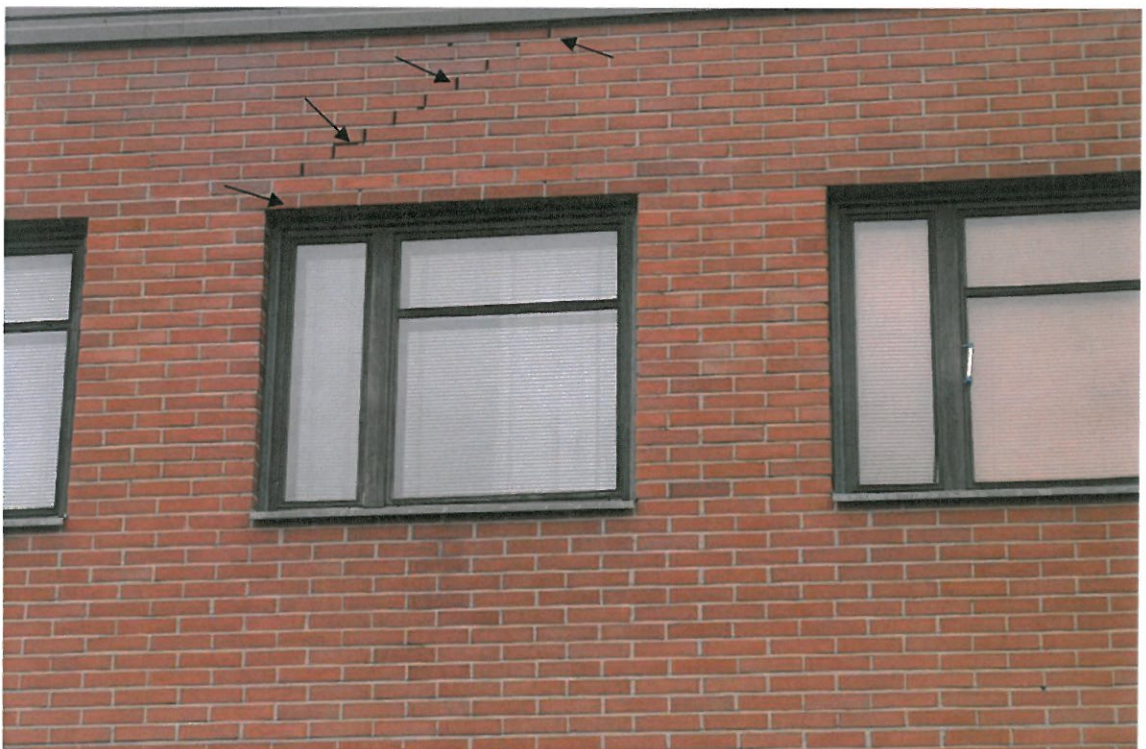
*Kuva 2. Tiilikuoren halkeama rakennuksen kaakkoissivun keskiosalla. Halkeama alkaa ikkunan yläreunasta ja jatkuu läpi rakenteen aina räystäälle asti.*

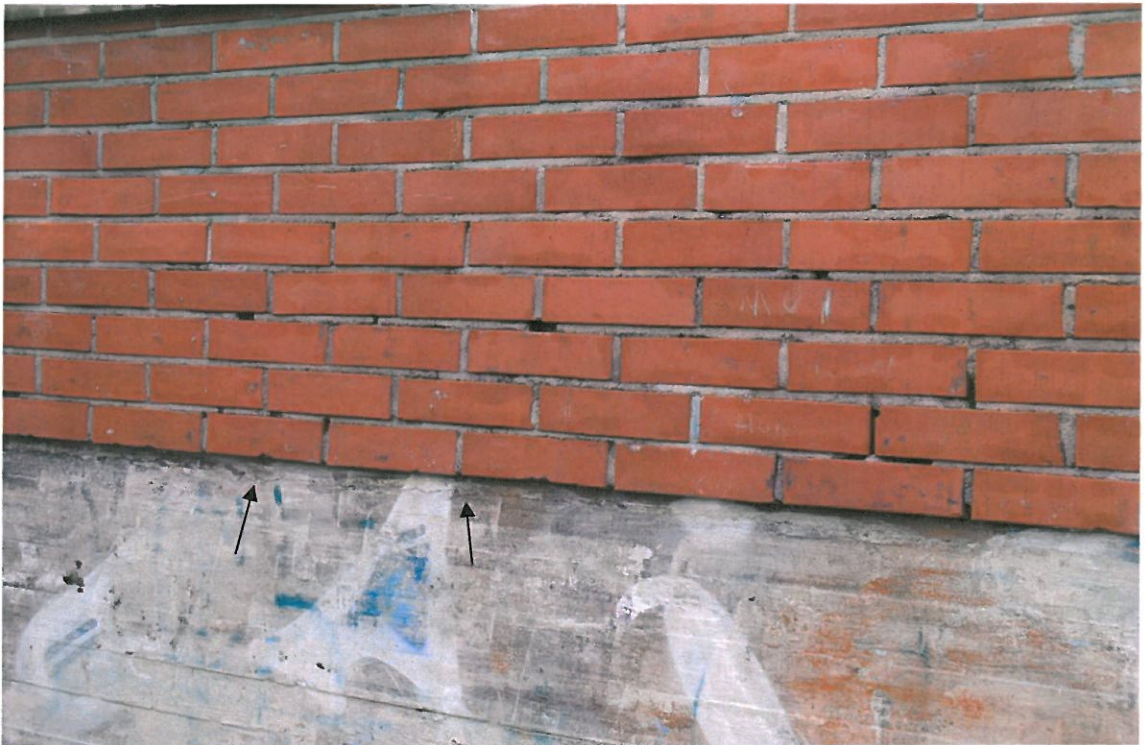
*Kuva 3. Rakennuksen kaakkoissivun julkisivupintaa. Tiilisaumat ovat vajaita ja murentuneita, sokkelin yläreunassa on pitkä halkeama.*

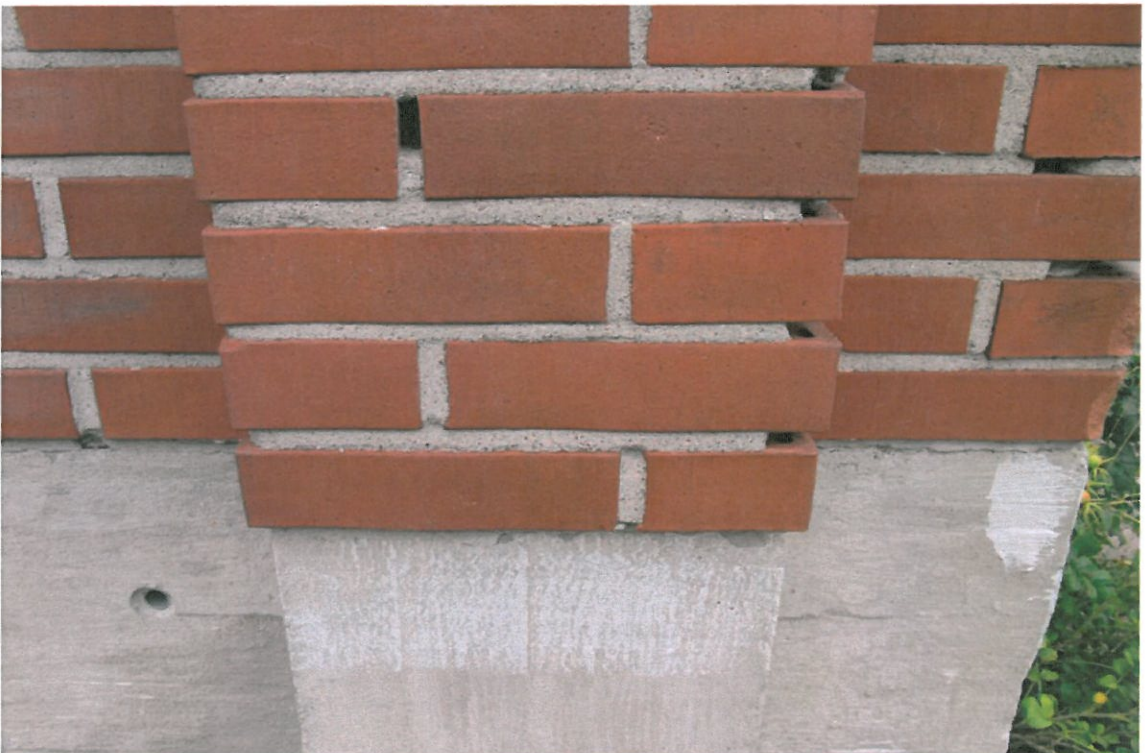
*Kuva 4. Tiilisaumat ovat vajaita useissa rakenteen nurkkakohdissa.*

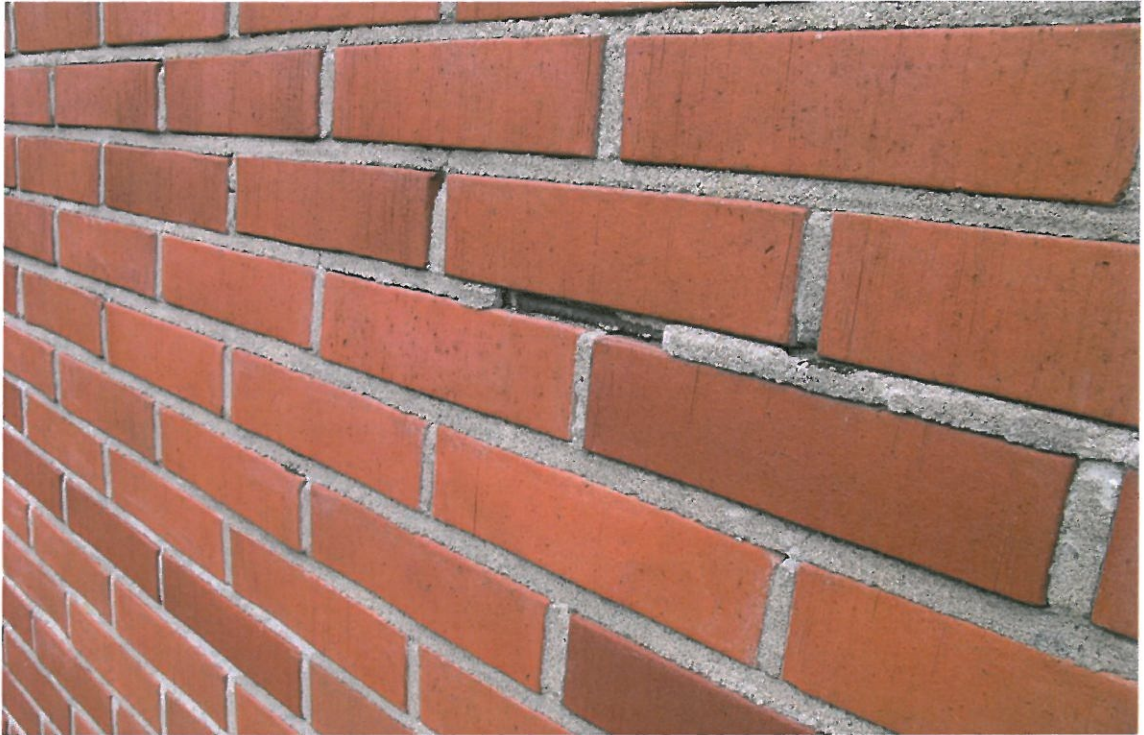
**Kuva 5. Tiilikuoren saumateräkset ovat korroosiotilassa. Teräkset ovat tiilen paksuuteen nähden liian lähellä ulkopintaa ja saumalaasti todettiin tutkimuksissa jo läpikarbonatsoituneeksi.**

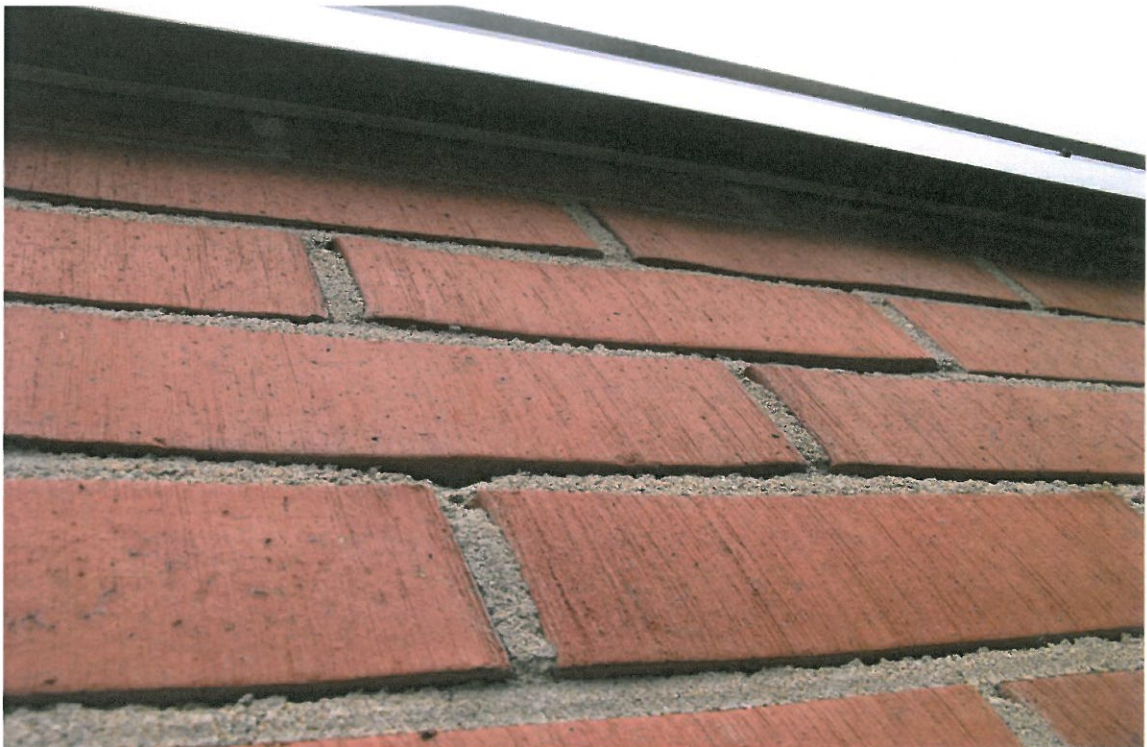
**Kuva 6. Tiilisaumapinnat ovat peseytyneitä ja hiekkaisia.**

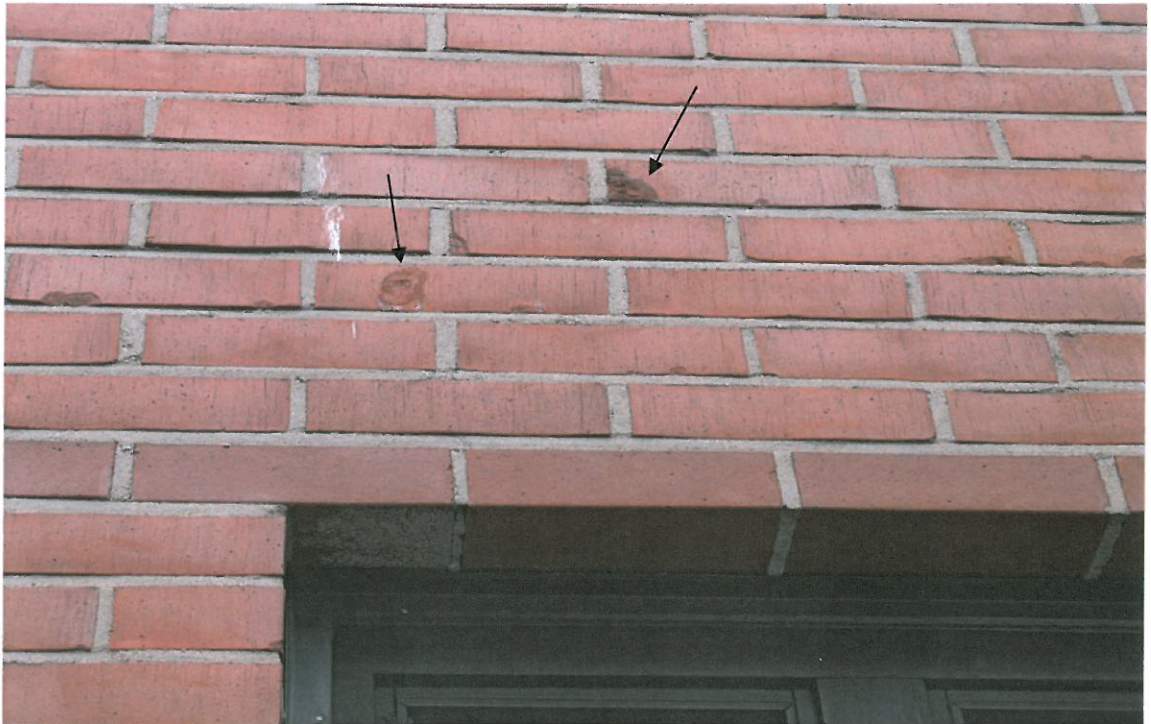
*Kuva 7. Tiilipinnoissa on satunnaisia, yksittäisiä pieniä pintarapautumia.*

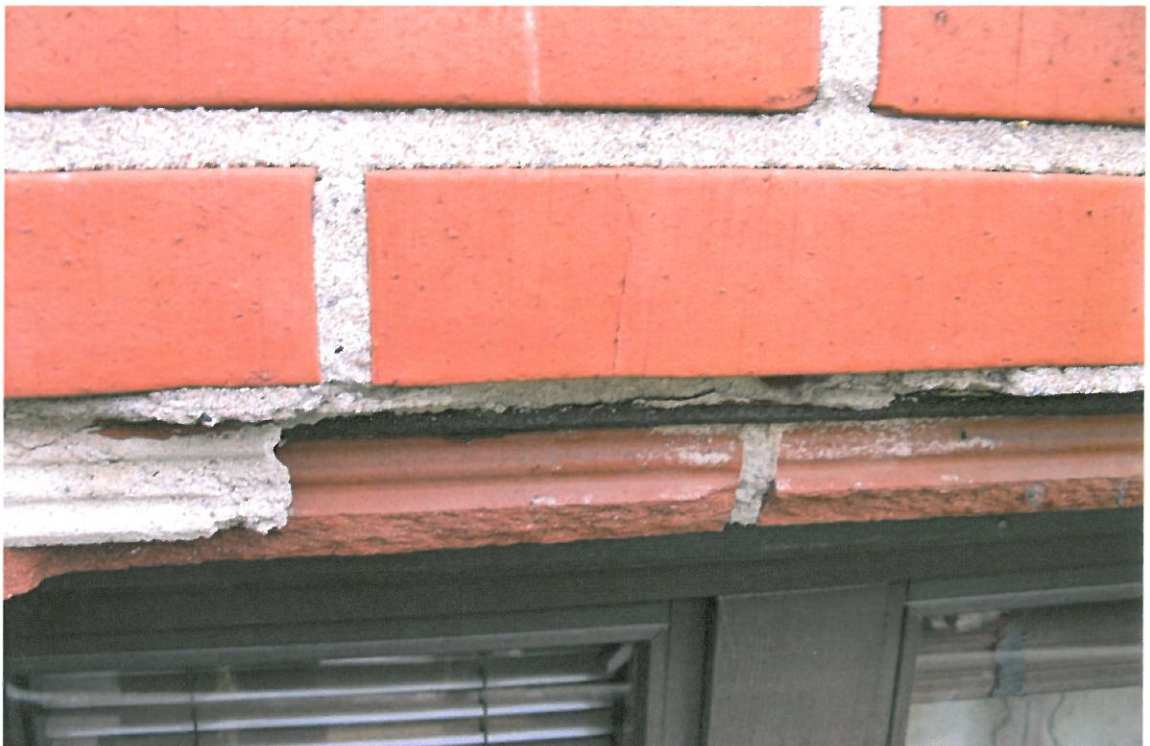
*Kuva 8. Ikkunanylityspalkki. Tiilikourun puhtaudesta huomataan, että muurauslaasti ei ole koskaan täyttänyt teräksen alapuolista tilaa kokonaan.*

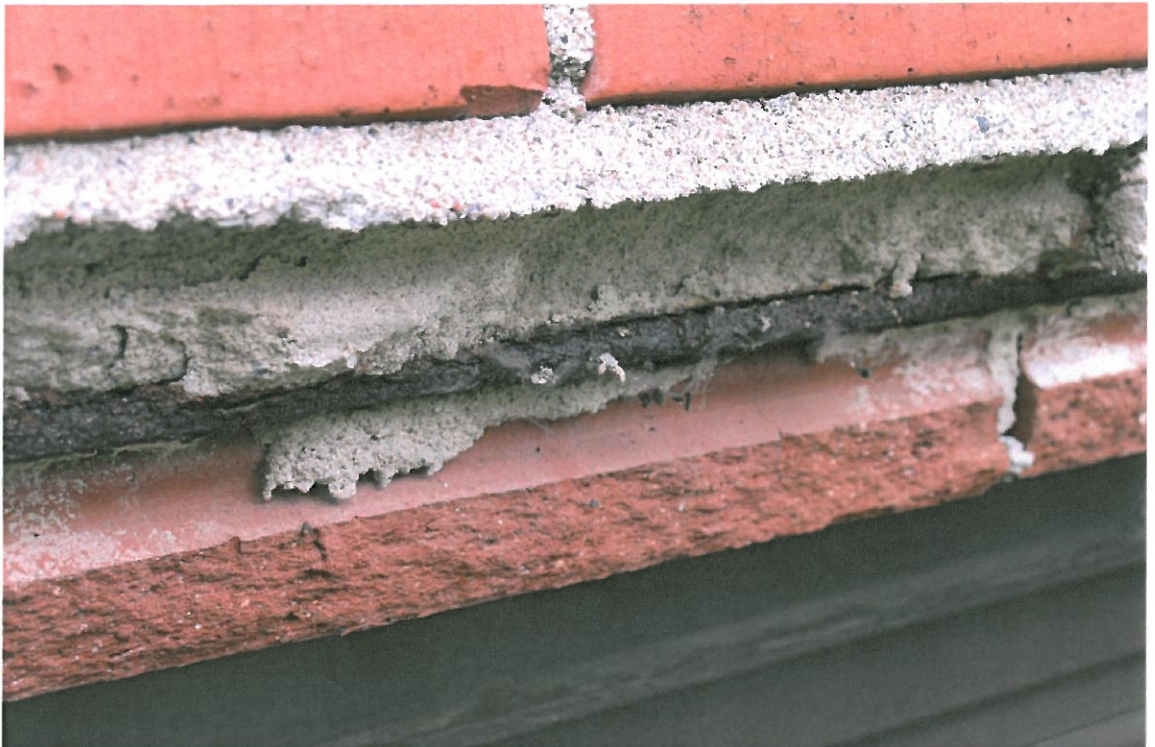
*Kuva 9. Lähikuva ikkunanylityspalkin teräksen korroosiotilasta. Ruostekerros on jo melko paksu.*

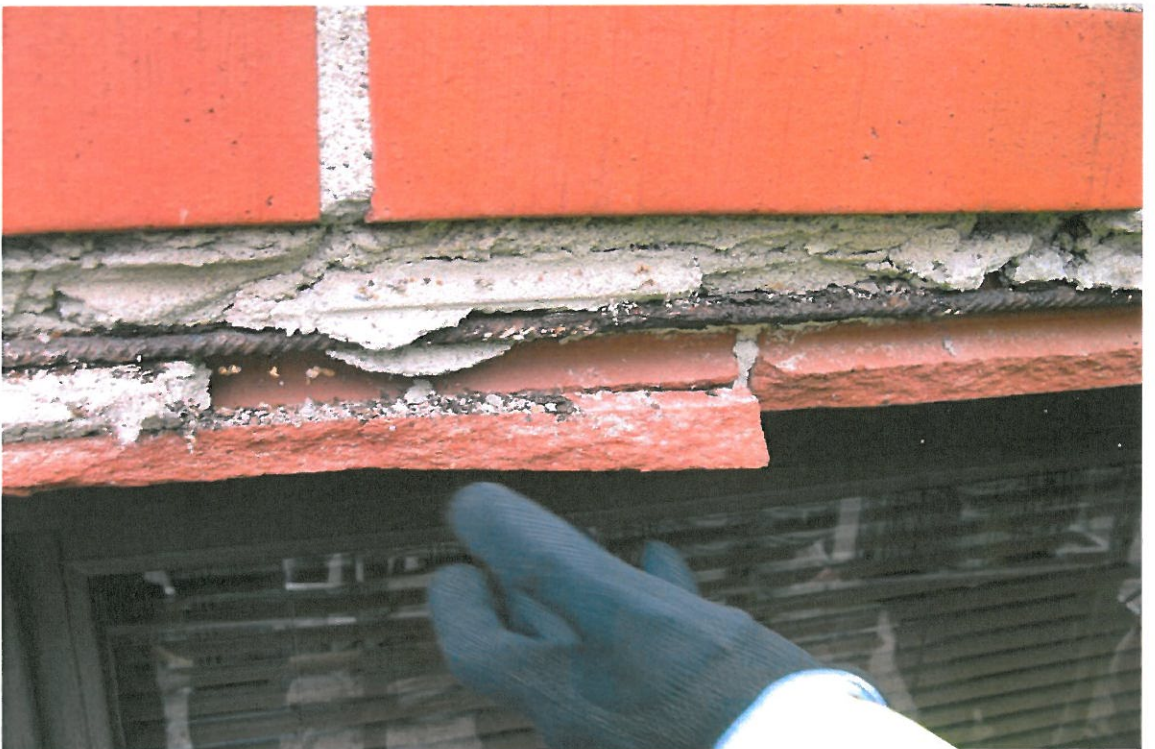
*Kuva 10. Ikkunanylityspalkki. Myöskään tässä kohtaa ei laasti ole täyttänyt tiilen uraa täysin, jolloin palkkiteräs on ruostunut.*

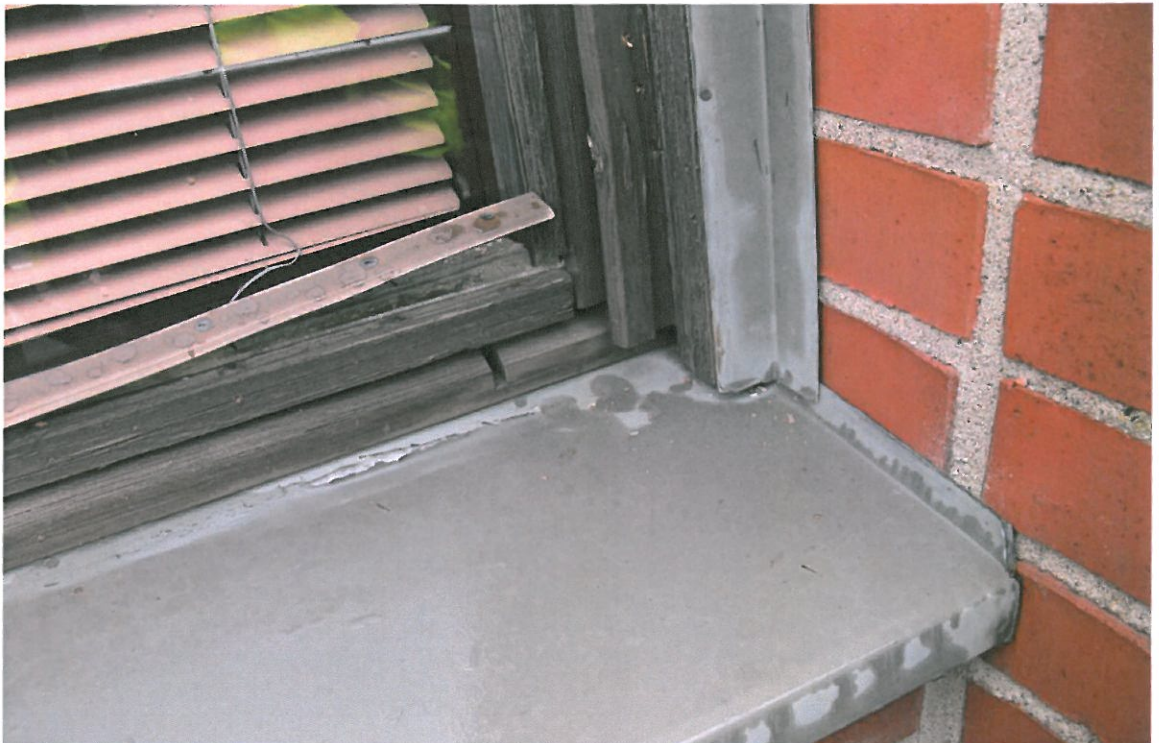
*Kuva 11. Ikkunoiden vesipeltien kallistus on niukka ja eri pellitysosien liitosten kunto on heikko. Puuaines ikkunapuitteissa on kuitenkin kohtalaisen kovaa.*

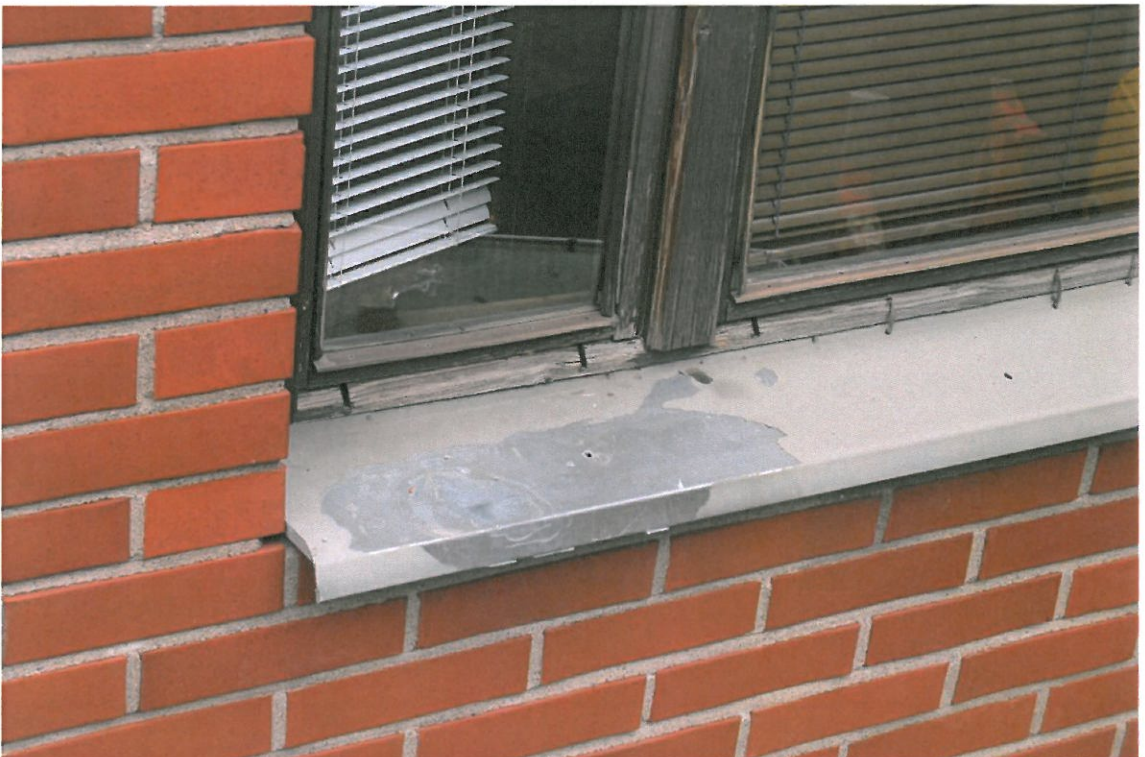
*Kuva 12. Vesipellin pinnoite hilseilee, ikkunan alapuite on hyvin ravistunut ja maaliton, mutta puuaines kuitenkin kohtalaisen kovaa.*

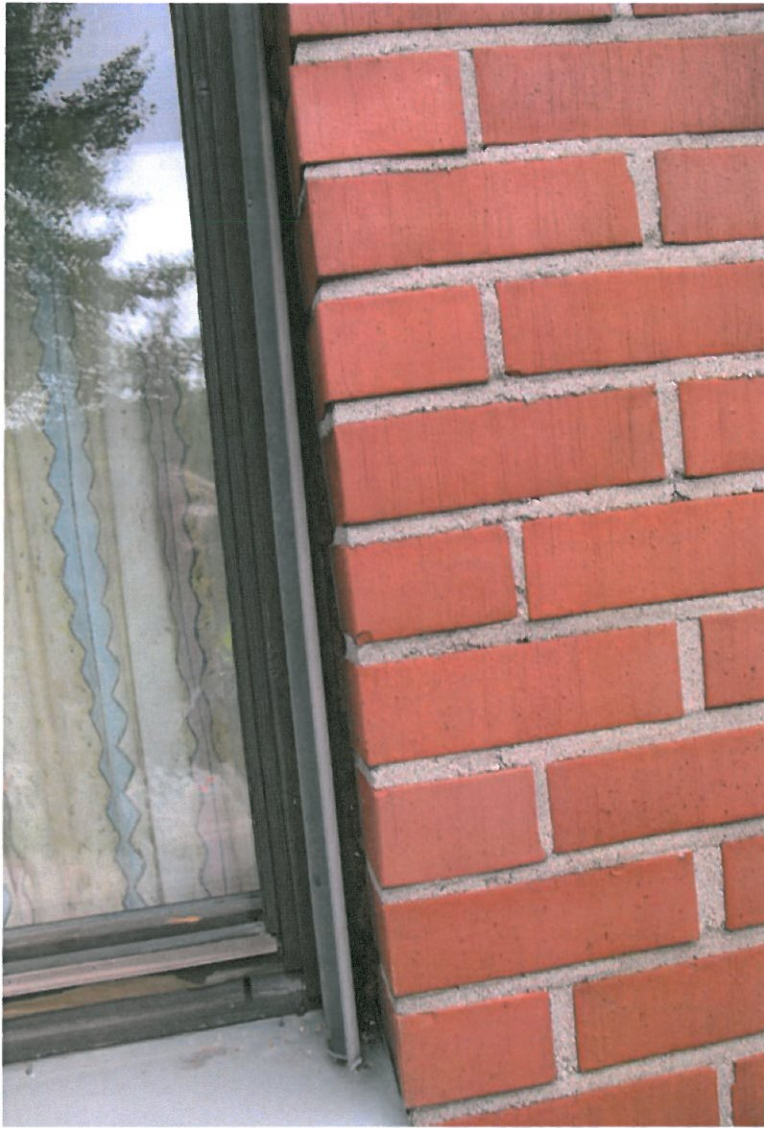
*Kuva 13. Suojapelti on irti ja vesi tai lumi pääsee esteettä ikkunan ja tiilen väliseen saumaan.*

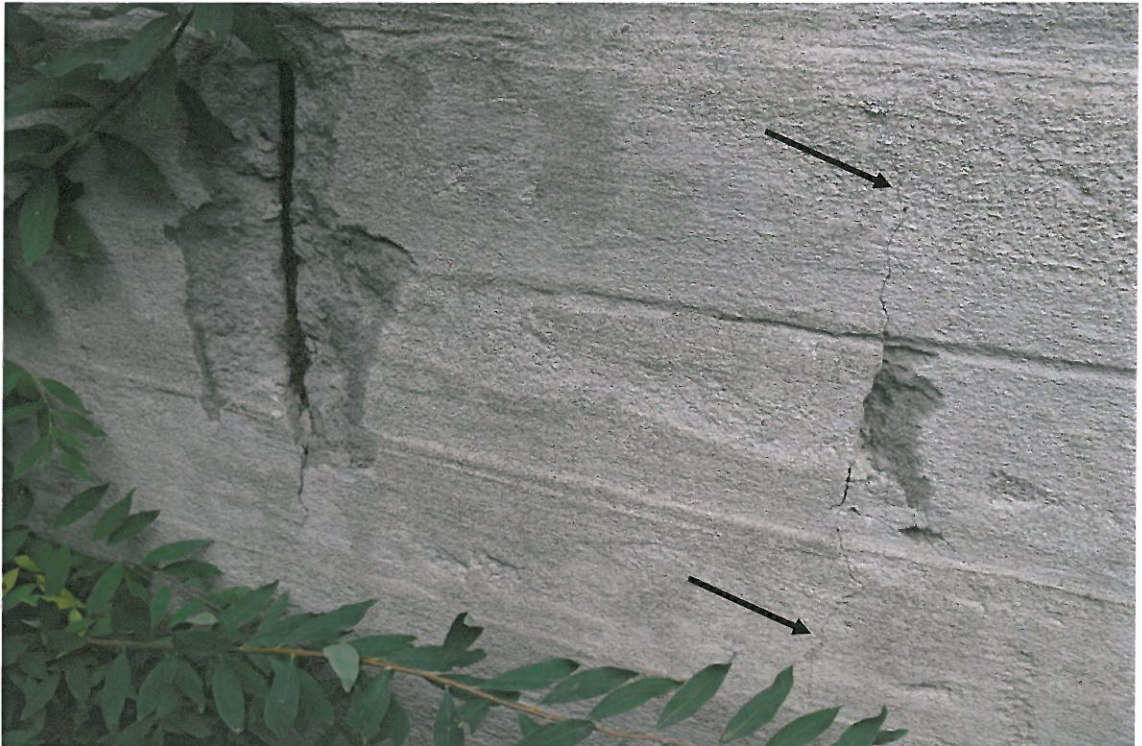
*Kuva 14. Korroosiovaurioita sokkelissa. Näkyvän vaurion viereinen halkeama (nuolet) on teräksen päällä.*

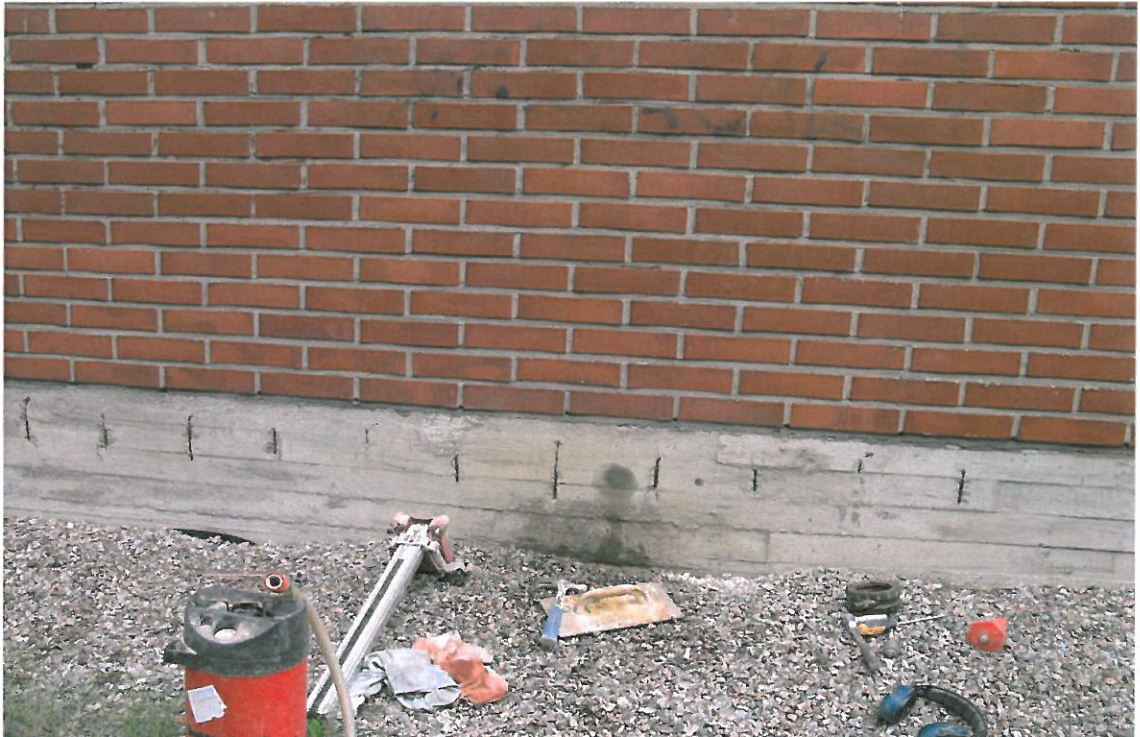
*Kuva 15. Runsaasti näkyviä korroosiovaurioita rakennuksen pohjois-luoteispuoleisella seinustalla.*

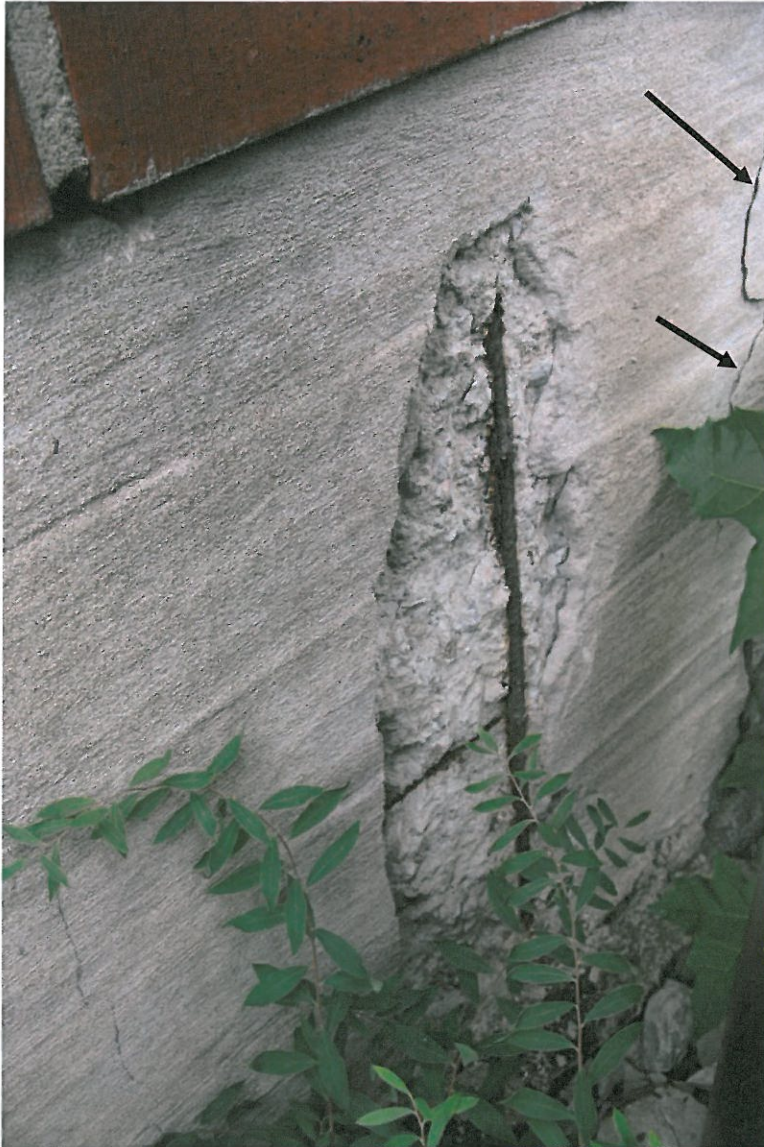
*Kuva 16. Eteläsivun korroosiovaurioita sokkelissa pensaiden takana. Nuolen osoittamassa kohdassa on jo seuraava vauriokohta.*

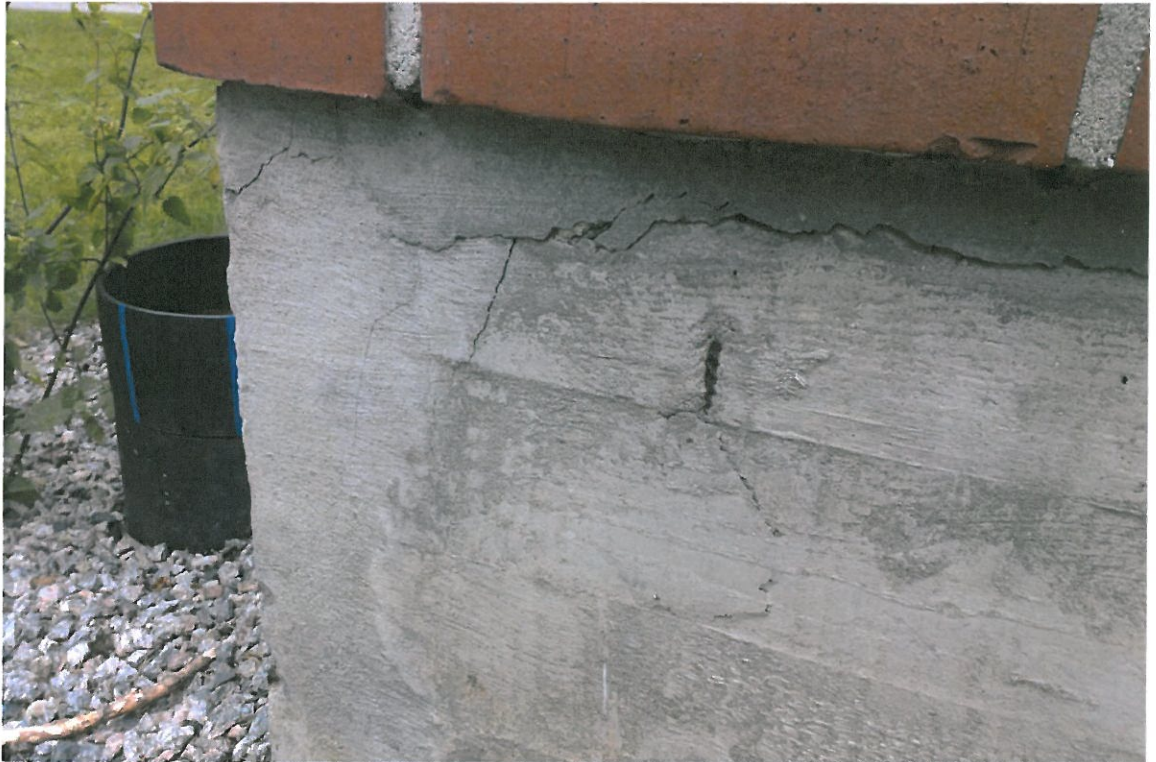
*Kuva 17. Sokkelin yläreunassa kulkee halkeama muurauslaastin ja sokkelibetonin rajapinnassa lähes kaikkialla koko rakennuksen ympäri.*

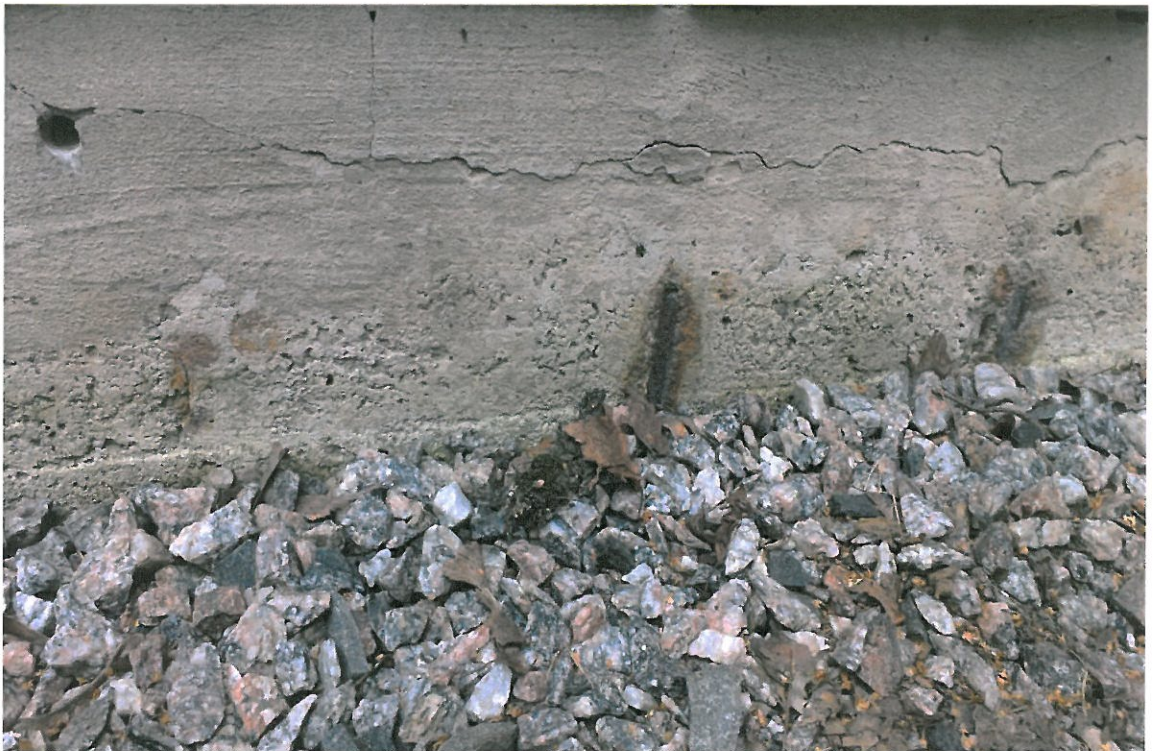
*Kuva 18. Aivan pinnassa olevia teräksiä. Betoni on lisäksi pinnaltaan harvaa, mikä edistää kosteuden ja hiilidioksidin diffuusiota rakenteeseen.*
