ALUSTATILASELVITYS

Länsimäen koulu, Ylläksen opetuspiste

**Pallastunturintie 25 - 27
01280 VANTAA**

**ASB-YHTIÖT,
ASB-Consult Oy Ab, Helsinki**

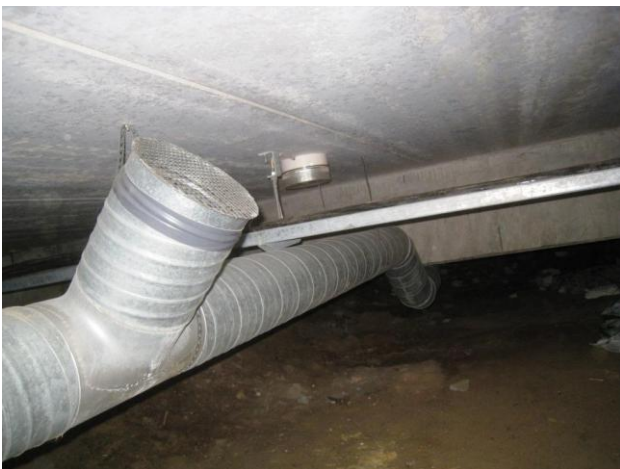
Alustatilassa on koneellinen poistoilmavaihto, jolloin säädettävät Ø 250 poistoilmakanavat + venttiilit ovat A-osan kulmassa ja B- sekä D-osien päädyssä (*kuva 1*). Sokkelipaalkkien ali vietyjä venttiilien varustettuja **korvausilmaputkia on harvakseltaan ja ovat lähellä maanpintaa** (*kuva 3*) em. kohdille kaivetuissa poteroissa. **Yksi havaituista putkista oli osittain peittynyt hiekkaan** (*kuva 2*). **Selvityshetkellä alustatila oli ylipaineinen käytävään 0038 nähden.**

Kuva 1 D-osan poistoilmakanavaa. Kanavan ilmavirtaa voidaan säätää.

Ilmanvaihto järjestetään siten, että alustatila muodostuu hieman alipaineiseksi, jolloin D-osalle lisätään poistokanavaa ja korvausilmareittejä lisätään. Vanhoja ilmaputkia nostetaan ulottumaan reilusti maanpinnan yläpuolelle ja läpivientien tiiveydet tarkistetaan ja tarvittaessa tiivistetään.

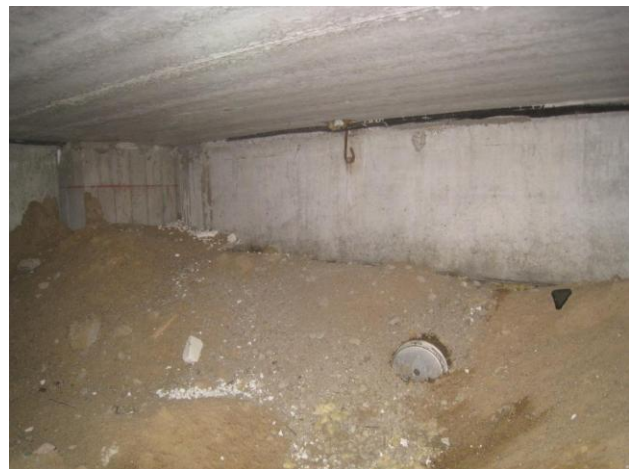
Kuva 2 Tuloilmaputki on osittain hiekan peitossa A-osalla.

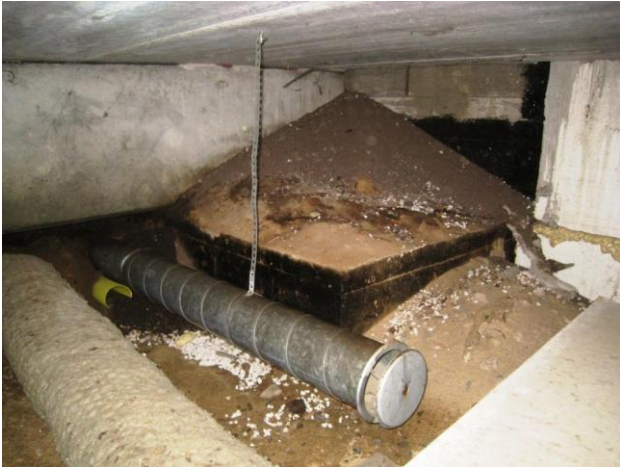
Kuva 3 Tuloilmakanava lähellä maanpintaa D-osan kulmassa. Mineraalivillaeristeen putki on vasemmassa reunassa.

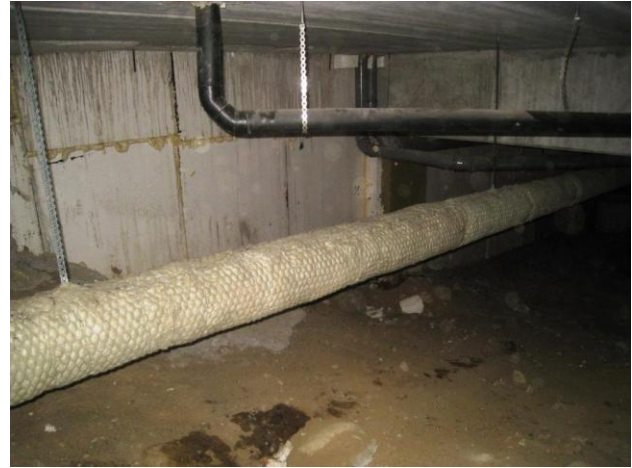
VSS-tilasta lähtevä ilmanvaihtoputki on mineraalivillaeristeinen ja on johdettu sokkelipaalkin alta ulkopuolelle. **Mineraalivillaeriste on putken alapuolelta kastunut** (*kuva 4*) kondenssin seurauksena tai putken alapintaa pääsee valumaan vettä rakennuksen ulkopuolelta.

Kuva 4 Mineraalivillaeristeen putki sokkelipalkin alta VSS-tilaan. Eriste on märkä alapuolelta.

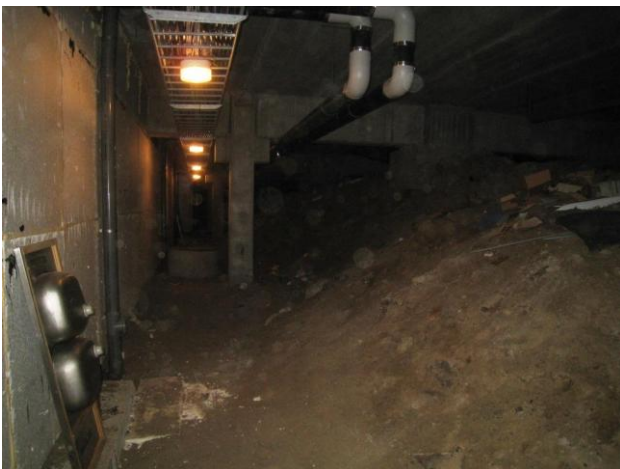
Alustatilan korkeus käytävän 0038 vierustalla on noin 3500 mm (*kuva 5*), jonka jälkeen maanpinta nousee jyrkästi ollen noin 1200 – 1500 mm. Alustatilassa on sorainen hiekkatäyttö ja maaleikkauksen kohdalla on näkyvillä savea (*kuva 6*). **Monin paikoin lähellä sokkelipalkkeja, paaluanturoiden ympärillä sekä kaukolämpöputki- ja ilmanvaihtokanavakaivantojen reunoilla on maanpinta kosteaa ja pinnalla on selvää mikrobikasvustoa (*kuvat 7 – 10*). Näillä kohdin on voimakas ”maan” haju.**

Kuva 5 D-osan alustatilaa käytävän 0038 seinän vierustalla.

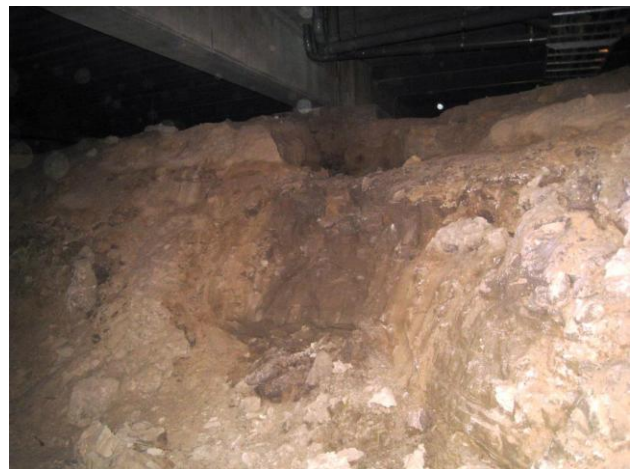
Kuva 6 Maaleikkauksessa savea (A-/ B -osa).

Mikrobivaurioitunut pintamaa poistetaan n. 100 – 200 mm syvyydeltä. Jäljelle jääneen pinnan päälle asennetaan suodatinkangas ja päälle levitetään pestyä sepeliä tai soraa 200 - 300 mm. Maanpinnan leikkauskohdilla, joissa on näkyvillä savea, kaavitaan pinnat ja viistetään mahdollisuuksien mukaan siten, että pesty sora pysyy paikoillaan. Sokkelipalkkien alaosat täytetään ulkopuolen maanpinnan sortumisen estämiseksi rakennesuunnittelijan ohjeiden mukaisesti. Mikrobivaurioitunutta maapohjaa ei kuitenkaan tule käyttää tähän tarkoitukseen. Myös puutteellisesti tiivistetyt sokkelipalkkien välit tiivistetään ao. saumamassalla.

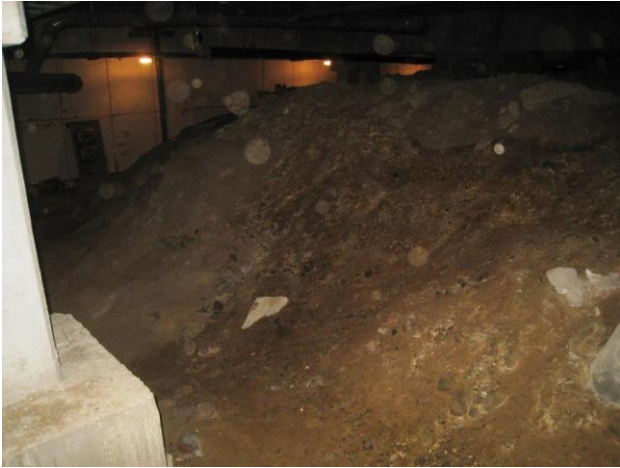
Kuva 7 Maanpinnalla on mikrobikasvustoa (D-osa).

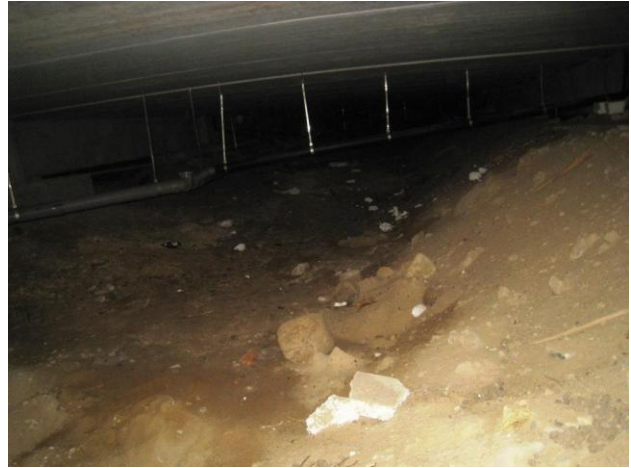
Kuva 8 Maanpinta kosteaa ja pinnalla on mikrobikasvustoa (D-osa).

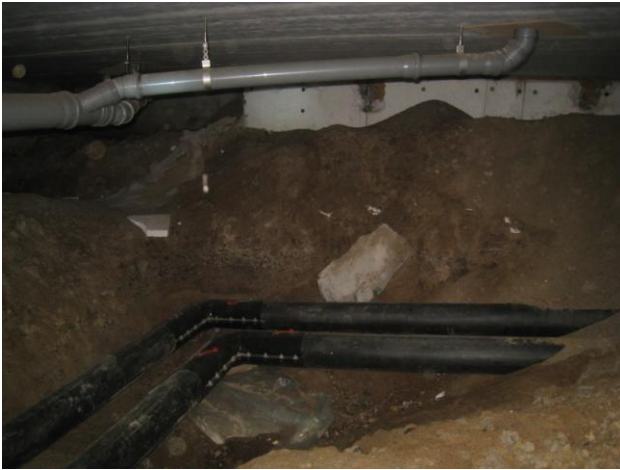
Kuva 9 Kaukolämpöputkikaivanto B-osan päädyssä.

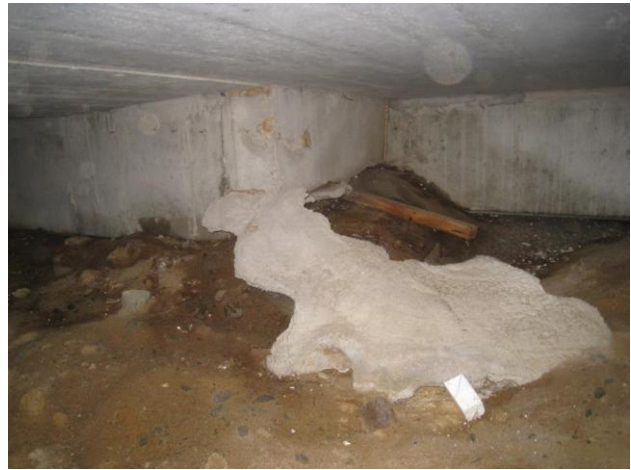
Kuva 10 Sokkelipalkkien vierustoilla maanpinta kosteaa ja pinnalla on mikrobikasvustoa. Vaalea möykky on betonia.

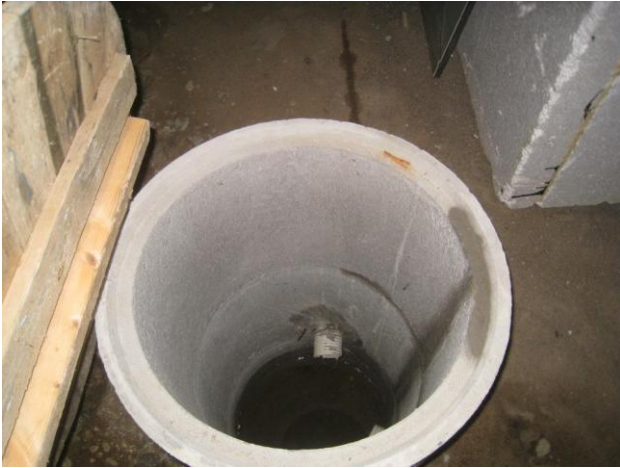
Alustatila on osittain salaajitettu. Tarkistuskaivoja on A-osalla käytävän 0038 vierustalla. Kaivot olivat kuivat ja salaojaputkien juoksupinta on noin 600 – 700 mm maanpinnasta. D-osalla tarkastuskaivoja on porrashuoneen 0045 ja väestönsuojan 0049 vierustalla. Porrashuoneen kohdalla olevan tarkastuskaivon pohjalla oli vettä ja salaojan juoksupinta on noin 300 mm maanpintaa alempana. Väestönsuojan kohdalla oleva tarkastuskaivo oli kuiva.

Kuva 11 Salaojaputkien tarkastuskaivo D-osalla. Pohjalla vettä.

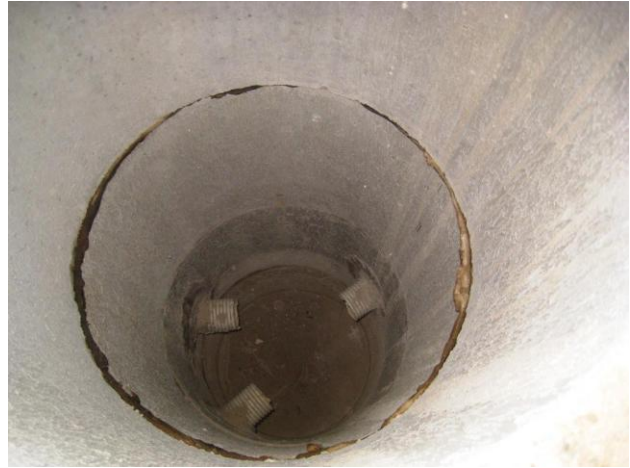
Kuva 12 Kuiva salaojaputkien tarkastuskaivo A-/B-osalla.

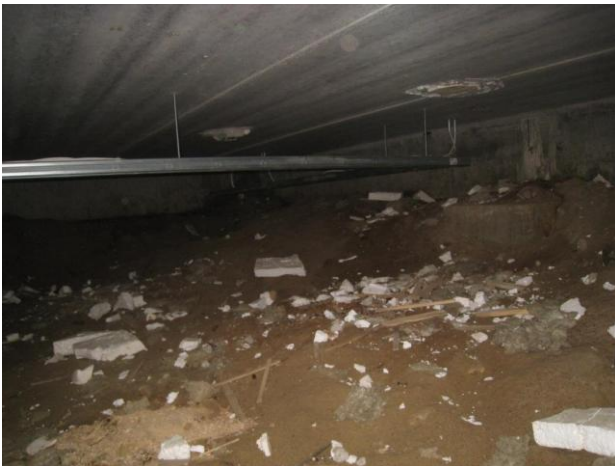
Alustatilassa on runsaasti rakennusjätettä, mm. muovia, polystyreenipaloja ja puutavaraa sekä betonia. Alustatilassa on myös pulloja, joista osa on rikkoontunut ja maanpinnalla on lasinsiruja.

Kuva 13 Alustatilassa on runsaasti rakennusjätettä.

Alustatilasta poistetaan kaikki roskat ja rakennusjätteet betoniroiskeita lukuun ottamatta. Lisäksi purkamattomat puu- ja vanerimuotit sekä alasilaudat poistetaan. Porrashuoneiden kohdilla muottitavaraa on betonirakenteen sisällä, joten näillä kohdin rakennetta joudutaan piikkaamaan auki.

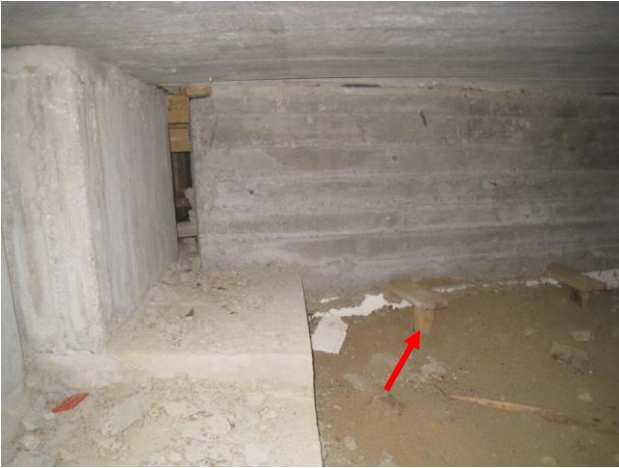
Alustatilassa on monin paikoin kosteus- ja mikrobivaurioituneita purkamattomia muottilauoituksia ja vanerin kappaleita (kuvat 14 - 17).

Kuva 14 D-osan porrashuoneen kohdalla on jäljellä valun aikaisia alasidepuita.

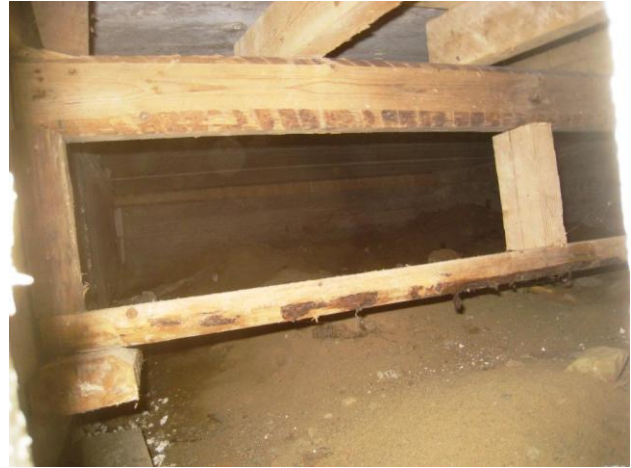
Kuva 15 Kuvan 14 vasemmassa reunassa näkyvän pystysuuntaisen raon kautta kuvattuna. Tilassa puutavaraa.

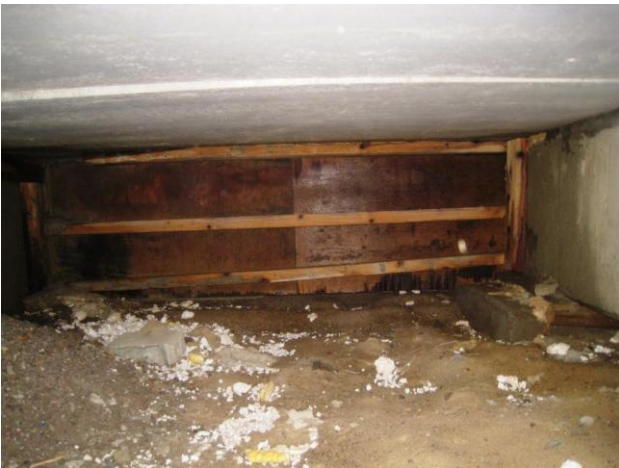
Kuva 16 Kosteus- ja mikrobivaurioitunutta muottivaneria D-osan päädyssä.

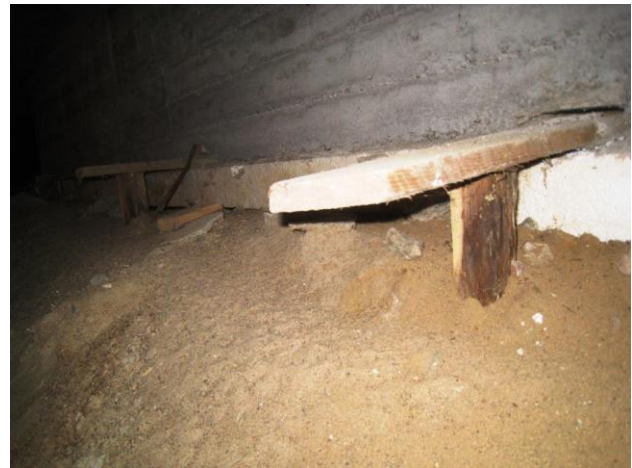
Kuva 17 B-osan porrashuoneen kohdan valun aikaisia alasidepuita.

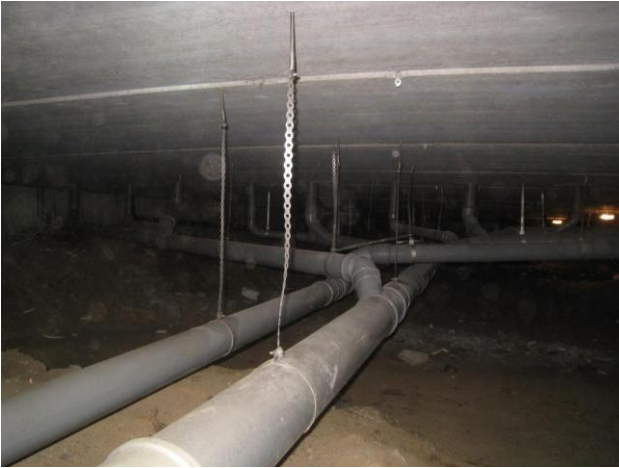
Alustatilassa on muovisia jätevesiviemäreitä, jotka on kannateltu katosta sinkityillä reikänauhoilla. Kannatuksista huolimatta viemärit heiluvat voimakkaasti (*kuva 18*). Viemäreitä ei ole eristetty ja monin paikoin kattosadevesiviemäreiden kohdilla maanpinnassa oli tippäjalkia ja em. putkien alapinnoilla oli vesipisaroita (*kuva 19*). Kaikkia viemäriläpivientejä ei ole valettu umpeen mutta savulla kokeillen viemärien läpivientikohdat vaikuttivat kuitenkin tiiviiltä (*kuva 20*). Joissakin läpivientikohdissa oli kovalevyä alapohjalaatan alapinnassa tai syvällä rakenteessa. Myös vaneria on käytetty valumuottina (*kuva 21*). Alustatilassa on lisäksi tiivistämättömiä sähkökaapeleiden läpivientejä (*kuva 22*). Viemäriin putken kaato on väärään suuntaan 1.kerroksen puutyötilan (1069) kohdalla (*kuva 23*).

Kuva 18 Viemäriputkia D-osalla.

Viemäriputkien läpiviennit tiivistetään ao. palon kestäväällä polyuretaanilla ja muottina käytetyt vanerilevyt poistetaan. Viemärit eristetään harkinnan mukaan kondenssin estämiseksi ainakin kattosadevesiviemäreiden osalta. Kannatuksia parannetaan.

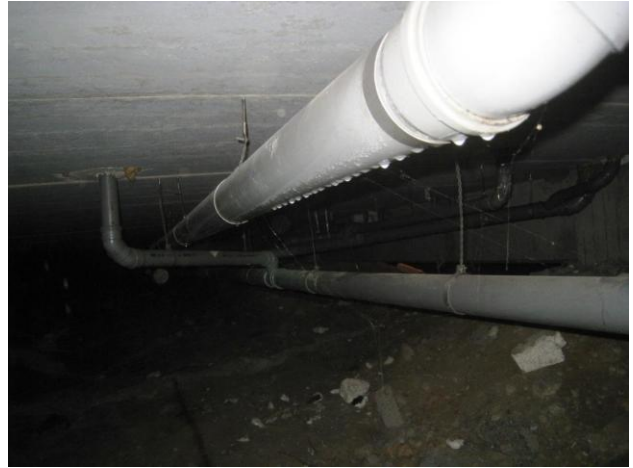
Kuva 19 Kattosadevesiviemäreiden alapinnoissa on vesipisaroita.

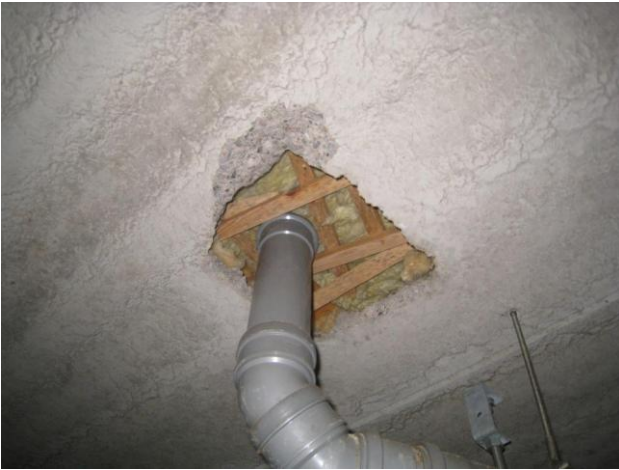
Kuva 20 Tiivistämätön läpivienti.

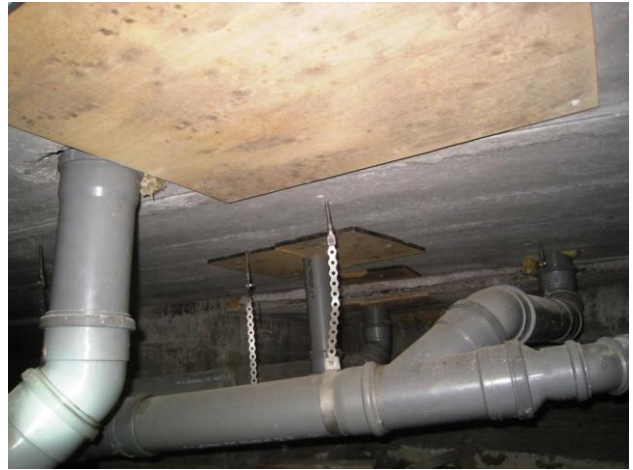
Kuva 21 Valumuottina vaneria.

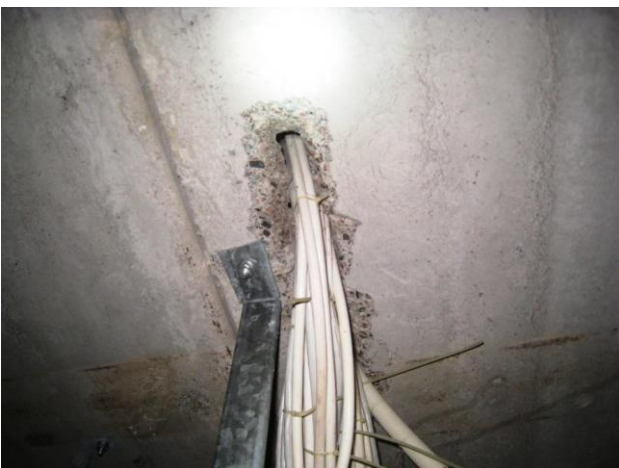
Kuva 22 Tiivistämätön sähkökaapeliläpivienti.

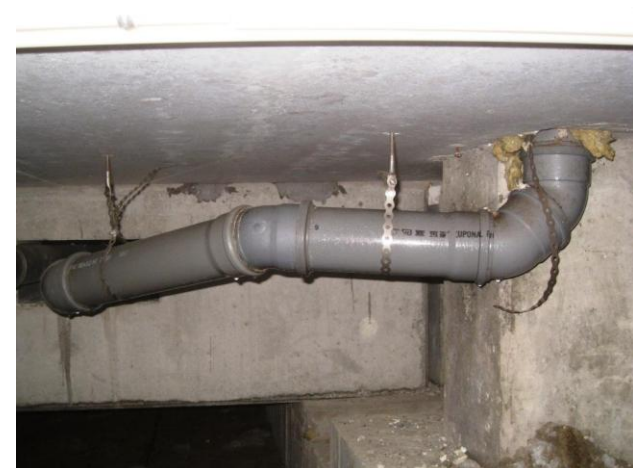
Kuva 23 Viemäriputkessa on vastakaato.

Viemäri korjataan viettäväksi puutyötilan kohdalta.

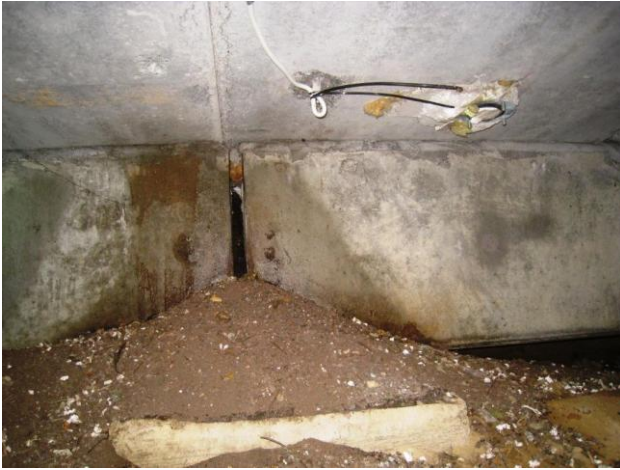
Sokkelipalkkien liitoskohdan tiivistys on puutteellinen konehuoneen (1068) kohdalla, jolloin alustatilaan on valunut kasvijätettä yms. ja sokkelipalkkien reunat ovat molemmin puolin

kosteat (kuva 24). Sokkelipalkkien vastatäyttö puuttuu monin paikoin, jolloin ulkopuolella sokkelin vierusmaa voi sortua (kuvat 25 ja 26). B-osan päädyssä betonianturan kohdalla alapohjalaatan alapintaan on kondensoitunut vettä.

Kuva 24 Sokkelipalkkien väli on tiivistämättä.

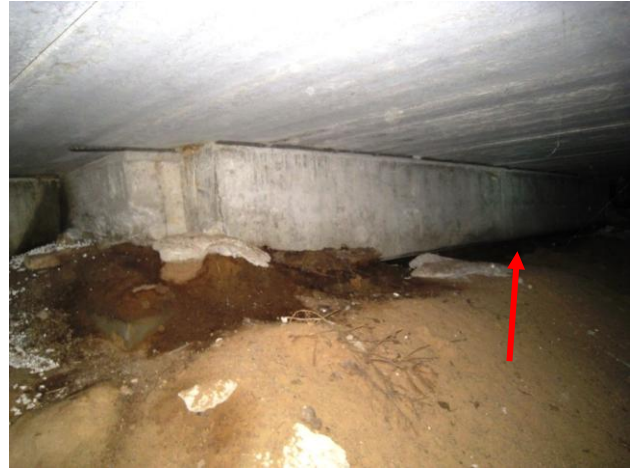
Kuva 25 Sokkelin vastatäyttö puuttuu.

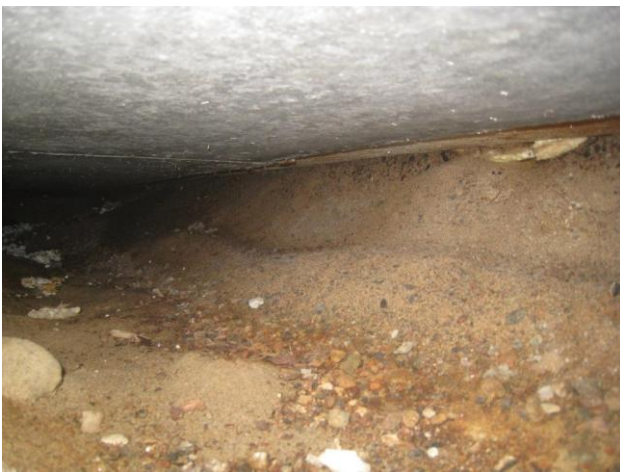
Kuva 26 Näkymä sokkelipalkin alta. Ulkopinnassa polystyreenilevyeristys.

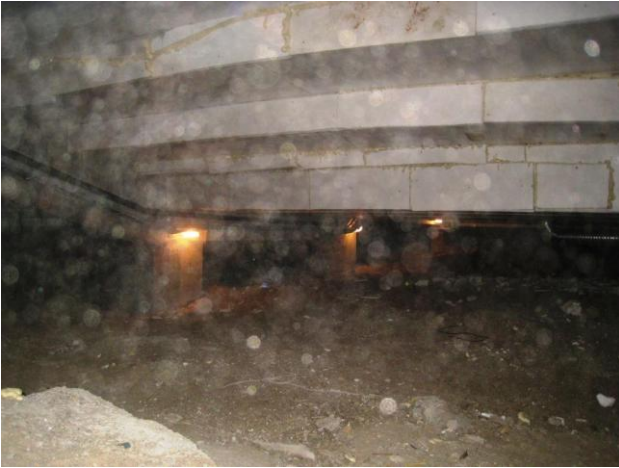
Kuva 27 Näkymä oven edustalta näyttämön kohdan alustatilaan.

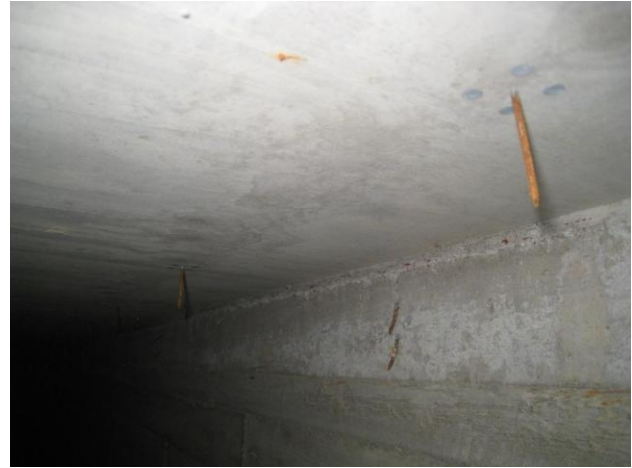
Osat C ja E ovat suunnitelmien mukaan perustettu maanvaraisten tai paaluanturoiden varaan. Niiden varaan on paikalla valettu tai asennettu perustus- ja sokkelipalkit. Alueella on lisäksi paikalla valettuja maanvaraisia teräsbetoniseiniä. Palkkien varaan on tehty kantava alapohja 265 mm ontelolaattoista, jonka alla on ryömintätila. Ontelolaattojen alapinnassa on polystyreenieristys (kuva 27). Saumakohtia on tiivistetty polyuretaanivaahdolla ja näyttämön reunakohdilla on näkyvillä mineraalivillaa. **C-osan käytävän 0020 kohdalta alapohja on paikalla valettu, jolloin laatan alapinnassa ruostuneita nauloja näkyvillä. Nauloja törröttää myös seinistä, joihin voi satuttaa itsensä (kuva 28).**

Kuva 28 Ruostuneita nauvoja.

Alustatilasta poistetaan kaikki roskat ja rakennusjätteet betoniroiskeita lukuun ottamatta. Lisäksi purkamattomat puu- ja vanerimuotit sekä alaidelaudat poistetaan. Betonirakenteiden pinnoista poistetaan tarpeettomat naulat ja muottiteräkset.

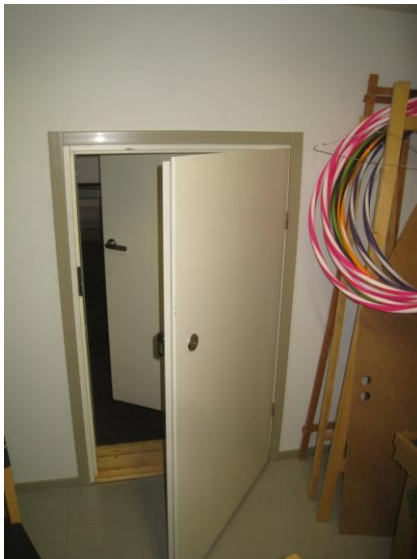
Alustatilaan, joka muodostuu C ja E -osista on sisäänkäynti pohjakerroksen varastossa 0030 olevan 2-kertaisen tiivistein varustetun oven/ luukun kautta (*kuva 29*). Alustatilaan laskeudutaan **puisia tikkaita myöten, joka on sijoitettu hankalasti oviaukon viereen ja sitä ei ole tuettu** (*kuva 30*). Alustatilan on luukun kohdalla alipaineinen varastotilaan nähden. Alustatilojen yhteen laskettu pinta-ala on noin 1010 m².

Kuva 29 Kulku alustatilaan on varastosta 0030.

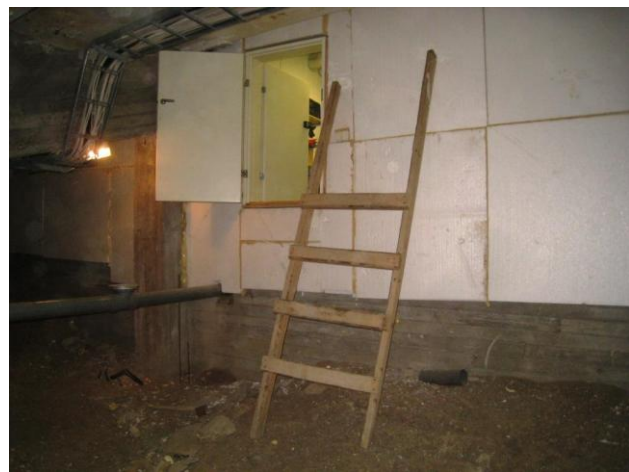
Kuva 30 Tikkaita ei ole tuettu..

Suosittelaa, että alustatilan valaistusta lisätään niille alueille missä sitä ei nyt ole ja sisäänkäynnin kohdalle lisätään kiinteästi asennettavat tikkaat.

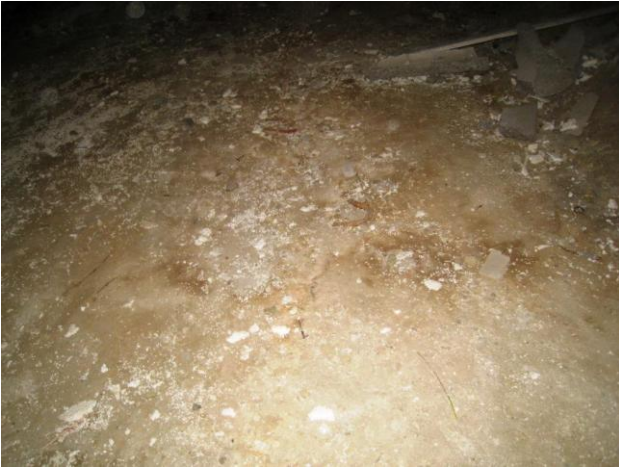
Kuva 31 C-osalla näyttämän alla mikrobivaurioitunutta maata.

Mikrobivaurioitunut pintamaa poistetaan n. 100 – 200 mm syvyydeltä. Jäljelle jääneen pinnan päälle asennetaan suodatinkangas ja päälle levitetään pestyä sepeliä tai soraa 200 - 300 mm.

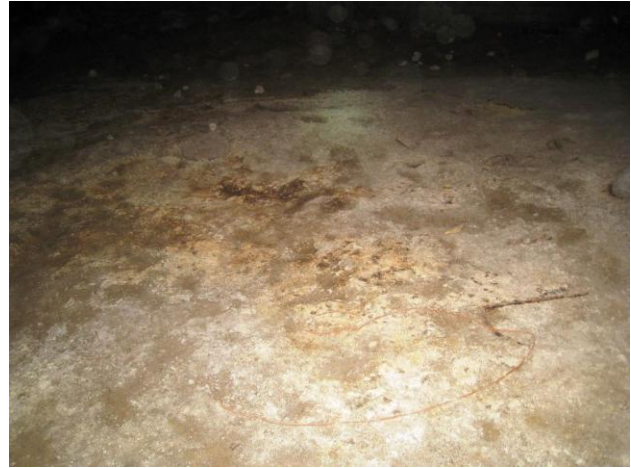
C-osa muodostuu kahdesta erillisestä lohkoista, joiden välinen kulku on järjestetty teräsbetoniseinäin tehdyn kulkuaukon kautta. C-osa on valaistu ainoastaan näyttämön kohdalta sähköpistorasian ollessa oviaukon kohdalla. Alustatilan korkeus sisäänkäyntiluukun edustalla on noin 3000 mm, jonka jälkeen tila mataloituu C ja E -osien päätyjä lähestyttäessä noin 1500 mm, ollen matalimmillaan noin 900 mm. E-osan korkeus kulkuluukun puoleisessa päädyssä on noin 1800 mm. Maapohjana on soraista hiekkaa, jolloin **C-osalla** maanpinta on pääosin pölyävän kuivaa mutta **noin 15 m² alalla pinta on kosteaa ja mikrobivaurioitunutta** (*kuva 31*). **E-osalla maanpinta on monin paikoin kosteaa ja pinnalla on noin 80 m² alueella selvää mikrobikasvustoa** (*kuva 32*). **Em. kohdalla pinta on kovaa.** E-osalla on lisäksi tasoittamattomia hiekkakasoja.

Kuva 32 E-osalla mikrobivaurioitunutta kovaa maata.

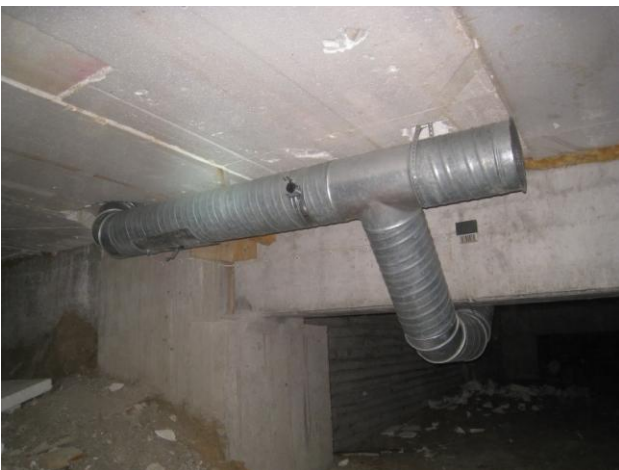
Alustatilassa on koneellinen poistoilmavaihto, jolloin säädettävät Ø 250 poistoilmakanavat + venttiilit ovat C- ja E-osien rajalla (*kuva 33*). Sokkelipalkkien läpi vietyjä korvausilmaputkia on C ja E – osien päädyissä, 2 kpl molemmissa. Em. putket ulottuvat muutaman metrin päähän sokkelista ja päissä on säädettävät venttiilit. Em. putkien kohdilla maassa oli kondenssivesijälkiä (*kuva 34*). **Tuuletusputkien läpivientikohdista on jälkien perusteella päässyt alustatilaan vettä.** Lämmintä korvausilmaa tulee pohjakerroksen lämmönjakohuoneen seinässä olevan venttiilin kautta. **Ulkopuolella ilmaputket ovat yhtä lukuun ottamatta piilossa lumen alla (*kuva 35*).**

Kuva 33 Poistoilmakanavistoa C- ja E-osien rajalla. Kanavan ilmavirtaa voidaan säätää.

Alustatilojen ilmanvaihto järjestetään siten, että C-osan käytävän 001 kohdalle alustatilaan lisätään poistokanavointi. E-osalle lisätään korvausilmareittejä. Vanhoja ilmaputkia nostetaan ulottumaan reilusti maanpinnan yläpuolelle ja läpivientien tiiveydet tarkistetaan ja tarvittaessa tiivistetään.

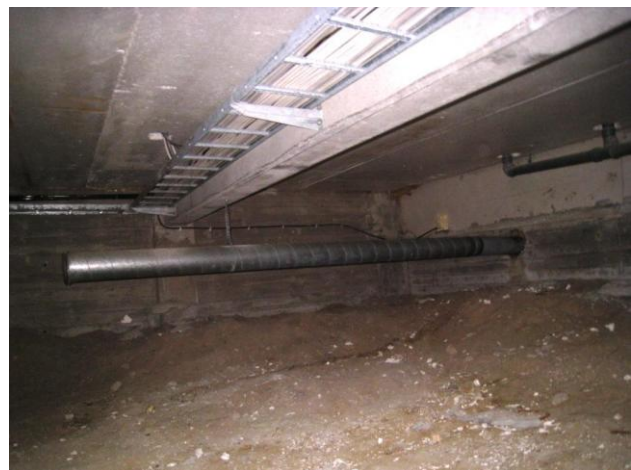
Kuva 34 Ilmaputki C-osan näyttämön kohdalla päädyssä

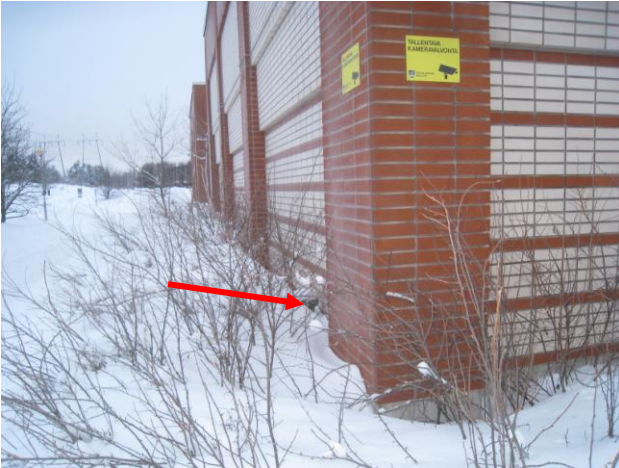
Kuva 35 E-osan kohdalla on ulkona osittain lumen peitossa oleva alustatilan ilma-putki.

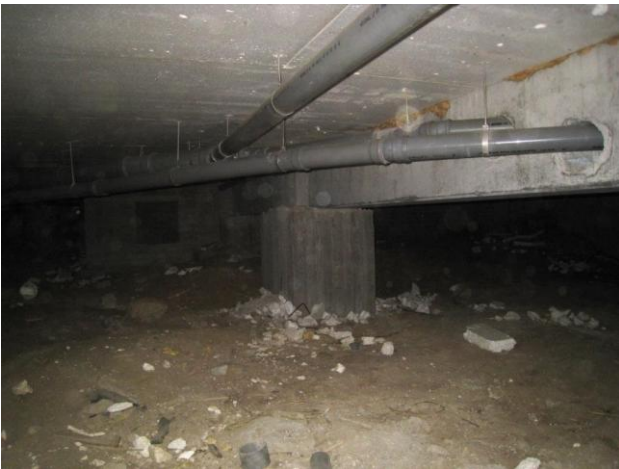
Alustatilassa on rakennusjätettä, mm. muovia, polystyreenipaloja ja puutavaraa sekä betonia. Alustatilassa on monin paikoin kosteus- ja mikrobivaurioituneita purkamattomia muottilaudoituksia ja alasidepuita sekä vanerin kappaleita. Kohdilla, joissa hiekan päällä on muovia tai solumuovimattoa, paljastui em. siirrettäessä kosteaa ja mikrobivaurioitunutta hiekkaa (kuva 40).

Kuva 36 Alustatilassa on rakennusjätettä.

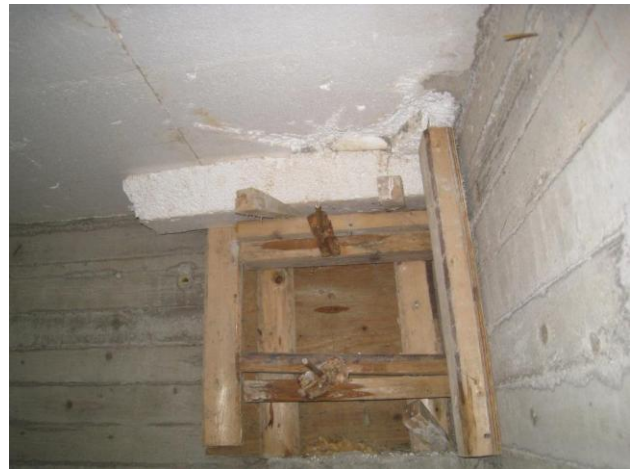
Kuva 37 Muottipuutavaraa hissikuilun kohdalla.

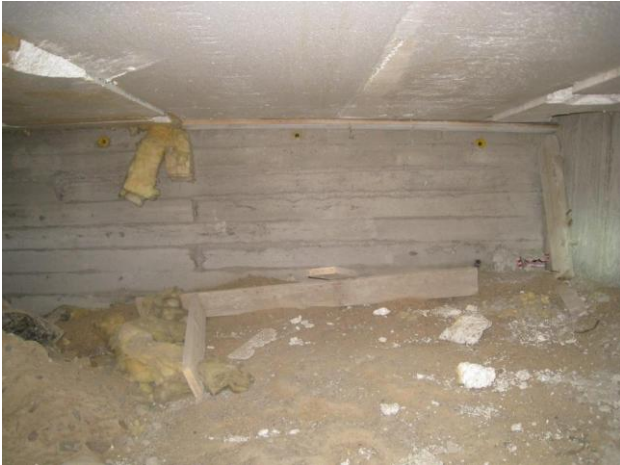
Kuva 38 Kuivaa muottilaudoitusta.

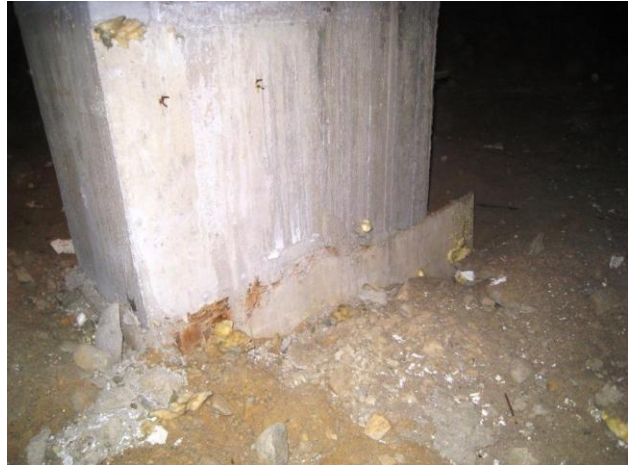
Kuva 39 Muottivaneria.

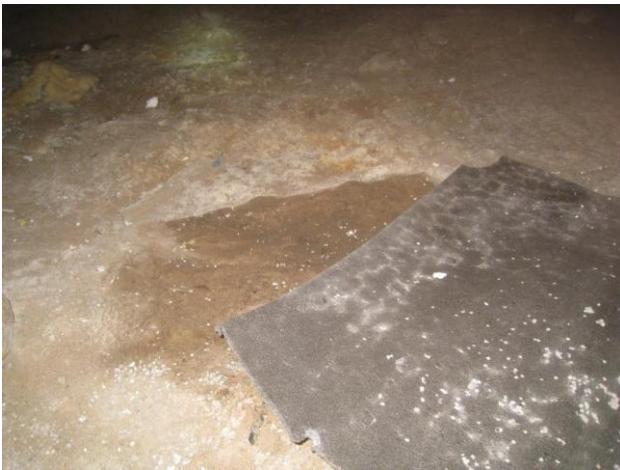
Kuva 40 Märkää ja mikrobikasvustoa sisältävää maata solumuovimaton alla.

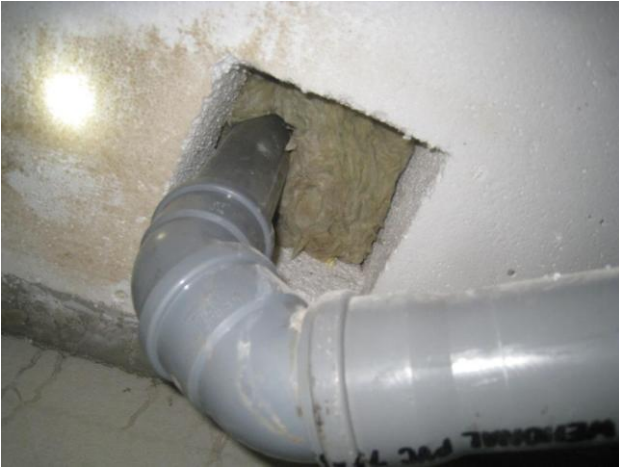
Alustatilassa on muovisia jätevesiviemäreitä, jotka on kannateltu katosta kierretangoilla. **Viemäriä ei ole eristetty ja läpivientejä ei ole tiivistetty (kuva 41).** Alustatilassa on lisäksi tiivistämättömiä sähkökaapeleiden läpivientejä. Merkkisavulla kokeillen läpivientikohdat vaikuttivat kuitenkin tiiviiltä. **Pohjakerroksen sähköpääkeskukseen vievää kaapelihyllyn läpivientä ei ole tiivistetty (kuva 42).** Näyttämön kohdalla on eristämätöntä kierresaumattua IV-kanavaa.

Kuva 41 Tiivistämätön viemäriämpivienti.

Viemäri- ja sähköläpiviennit ja muut aukot tiivistetään ao. palon kestäväällä polyuretaanilla. Viemärit eristetään harkinnan mukaan ja kannatuksia parannetaan. Viemärit korjataan viettäviksi.

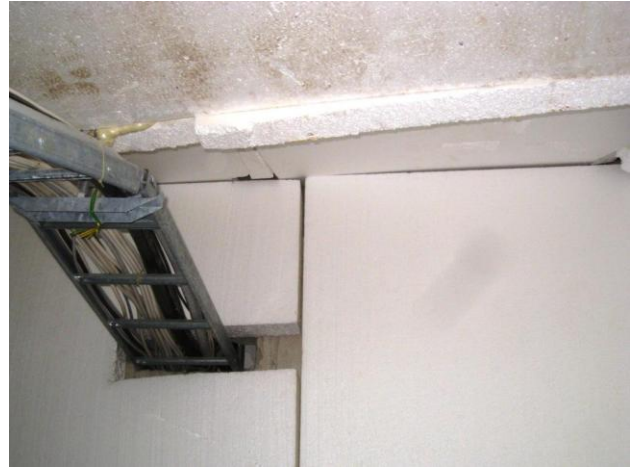
Kuva 42 Tiivistämätön sähkökaapelihyllyn läpivienti pohjakerroksen sähköpääkeskukseen.

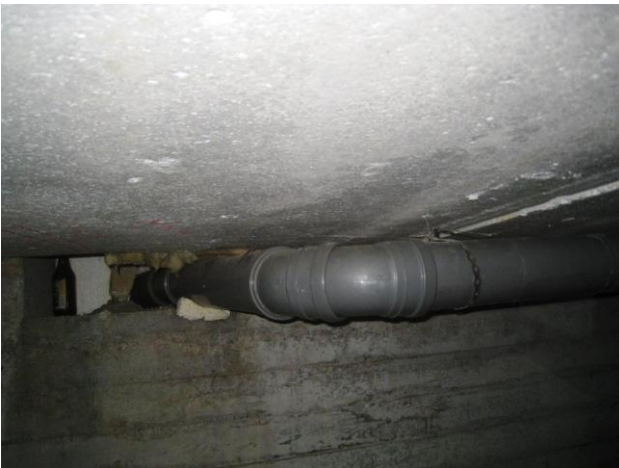
Viemäriputkissa on paikoin kaatoa väärään suuntaan näyttämön ja liikuntasalin (kuva 43) kohdilla.

Kuva 43 Viemäriputkessa on vastakaato.
