LÄNSIMÄEN SOSIAALI- JA TERVEYSASEMA

OIREILUTOILOJEN ILMANVAIHTOSELVITYS

Tutkimuksen ajankohta: vko 25 / 2007
Raportin päiväys: 02.07.2007
Tilaaajan yhteyshenkilö: Vantaan Kaupunki
Mikko Krohn, 040 749 2594

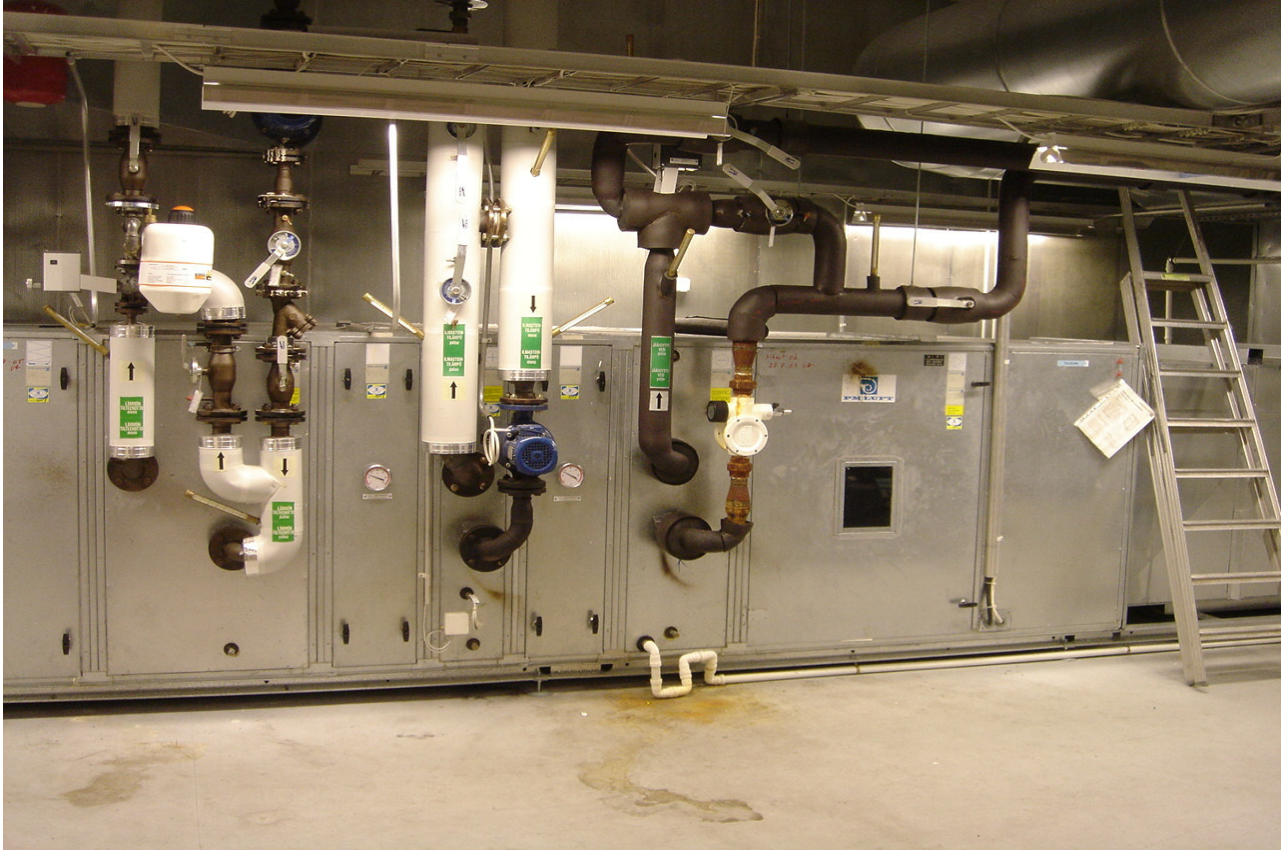
Ilmastointikone on alkuperäinen PM-Luftin valmistama ns. pakettikone ja se sijaitsee ullakon IV-konehuoneessa. Kone on varustettu sulkupellillä, suodatinyksiköllä, LTO- patterilla, lämpöpatterilla, jäähdytyspatterilla ja puhallinyksiköllä, äänenvaimennuskammiolla ja jälkilämmitys- ja -jäähdytyspattereilla (kuva 1).

KUVA 1. Yleiskuva ongelmahuonetilaja palvelevasta tuloilmakoneesta.

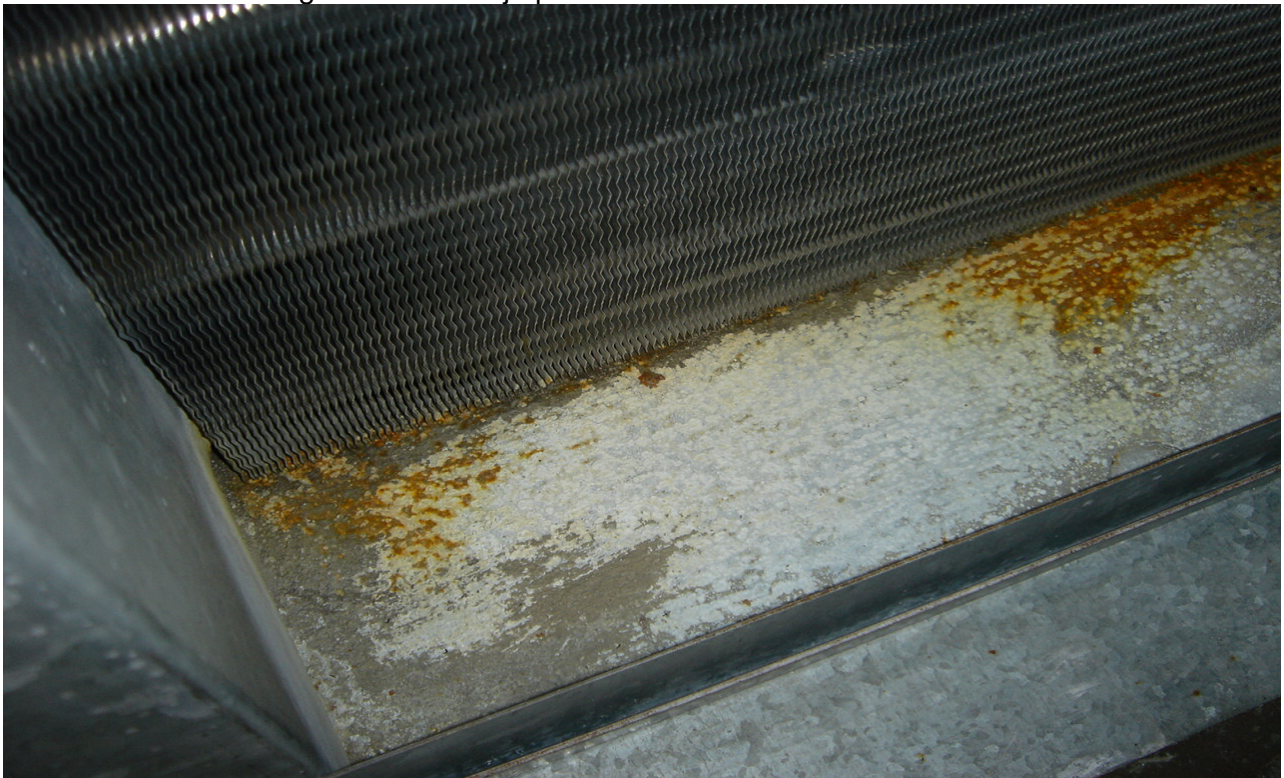
- Jäähdytyspatterin jälkeen koneen rungossa on hieman hapettumaa, joka tulisi puhdistaa pois ja pinnat tulisi suojata kylmägalvanoimisaineella (kuva 2).

KUVA 2. Jäähdytyspatterin jälkeisessä rungossa on hapettumaa, joka tulisi puhdistaa.

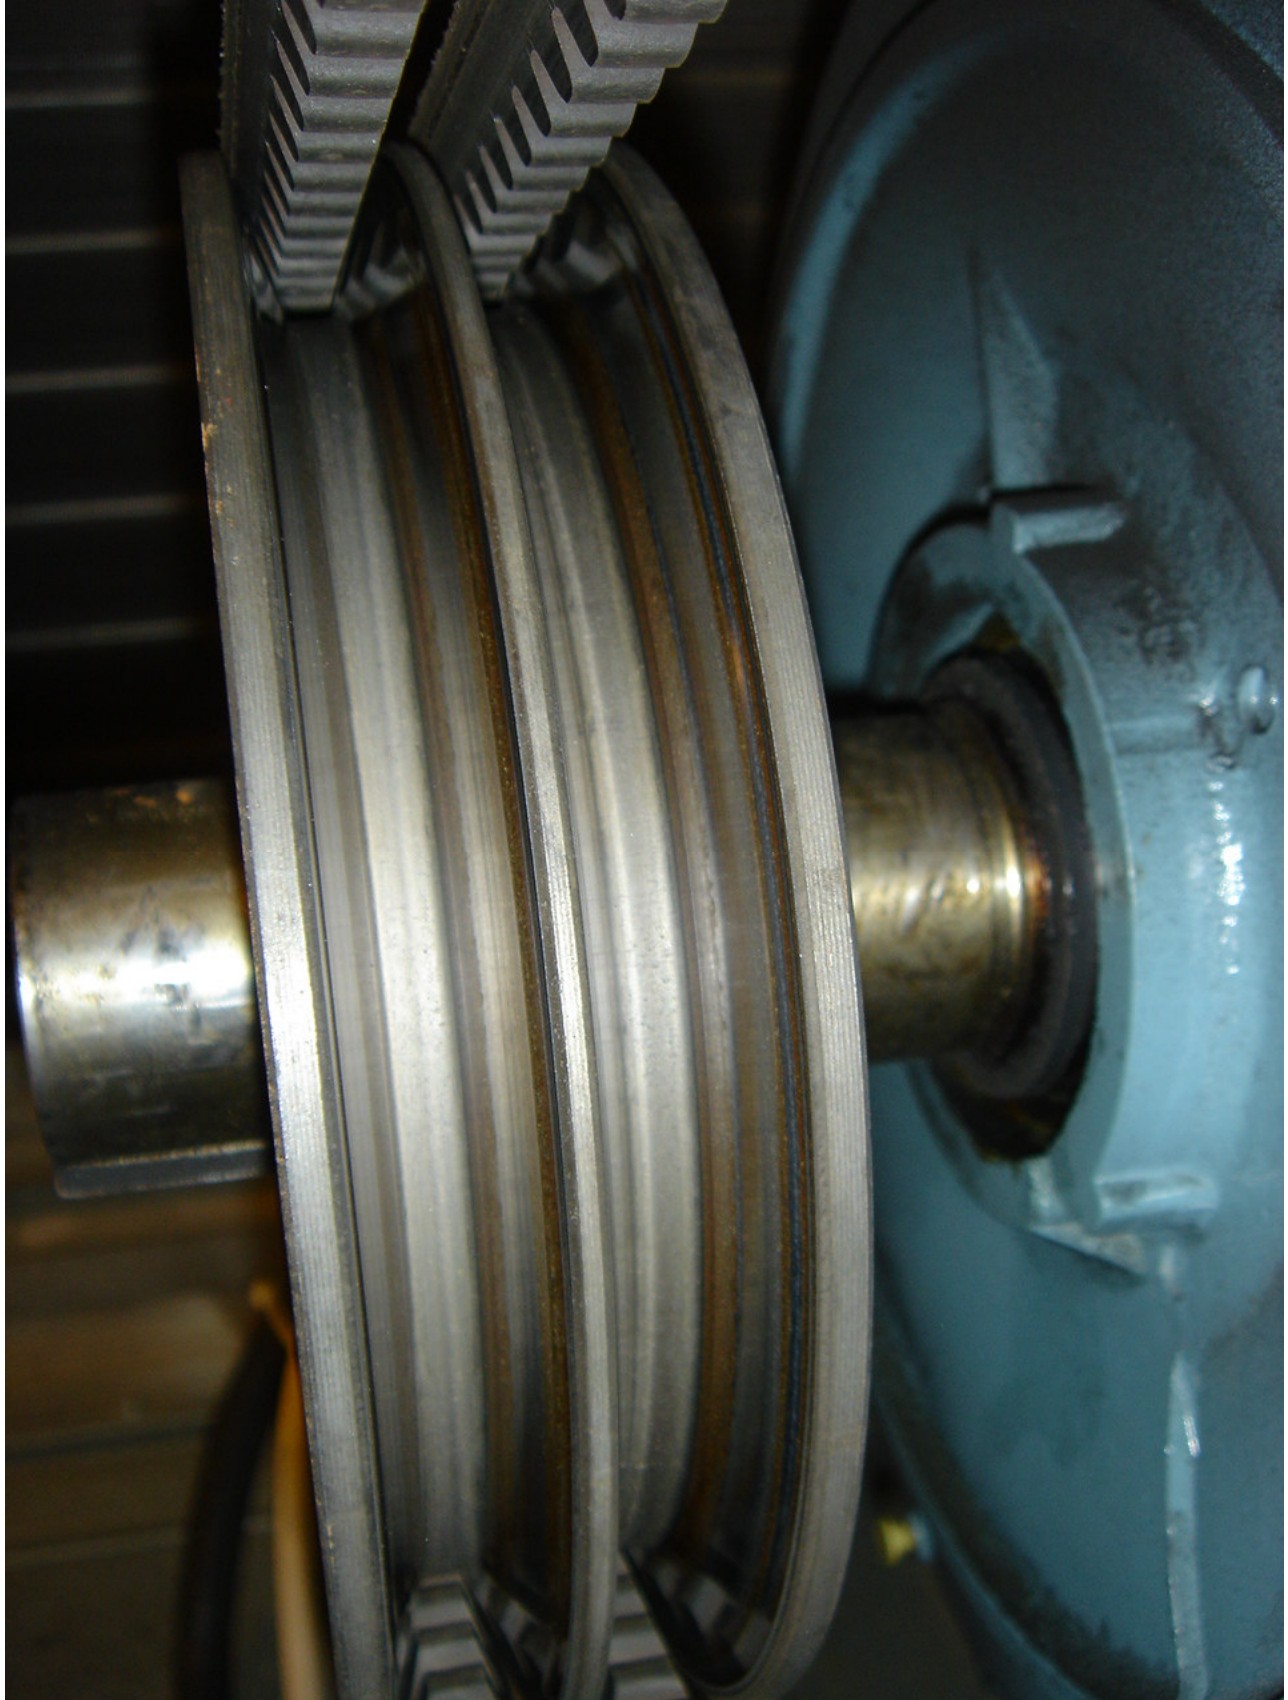
KUVA 3. Urapyörät ovat melko kuluneita.

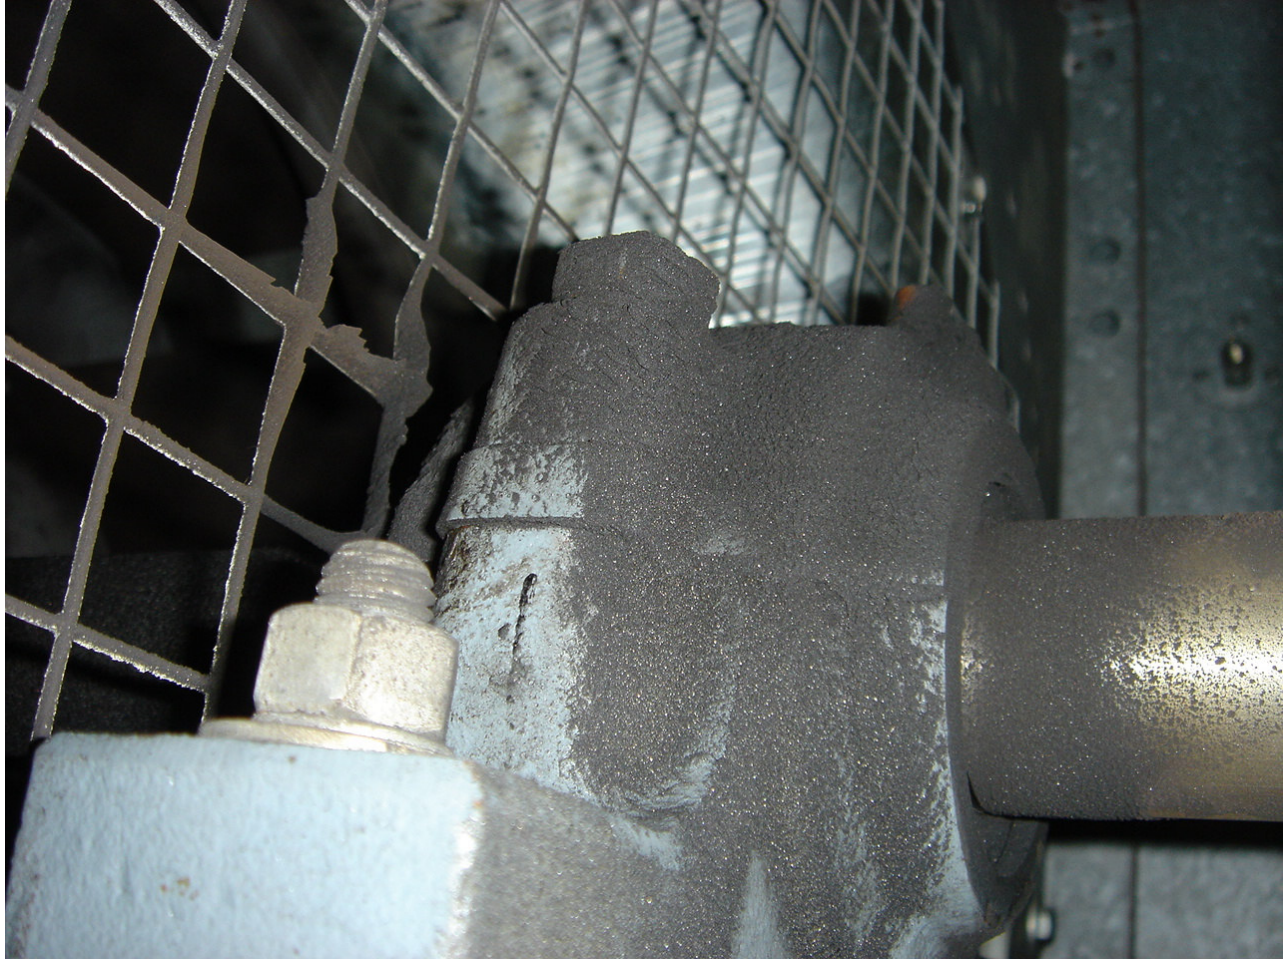
KUVA 4. Tuloilmapuhaltimet laakeripesien päällä on pinttynyttä likaa.

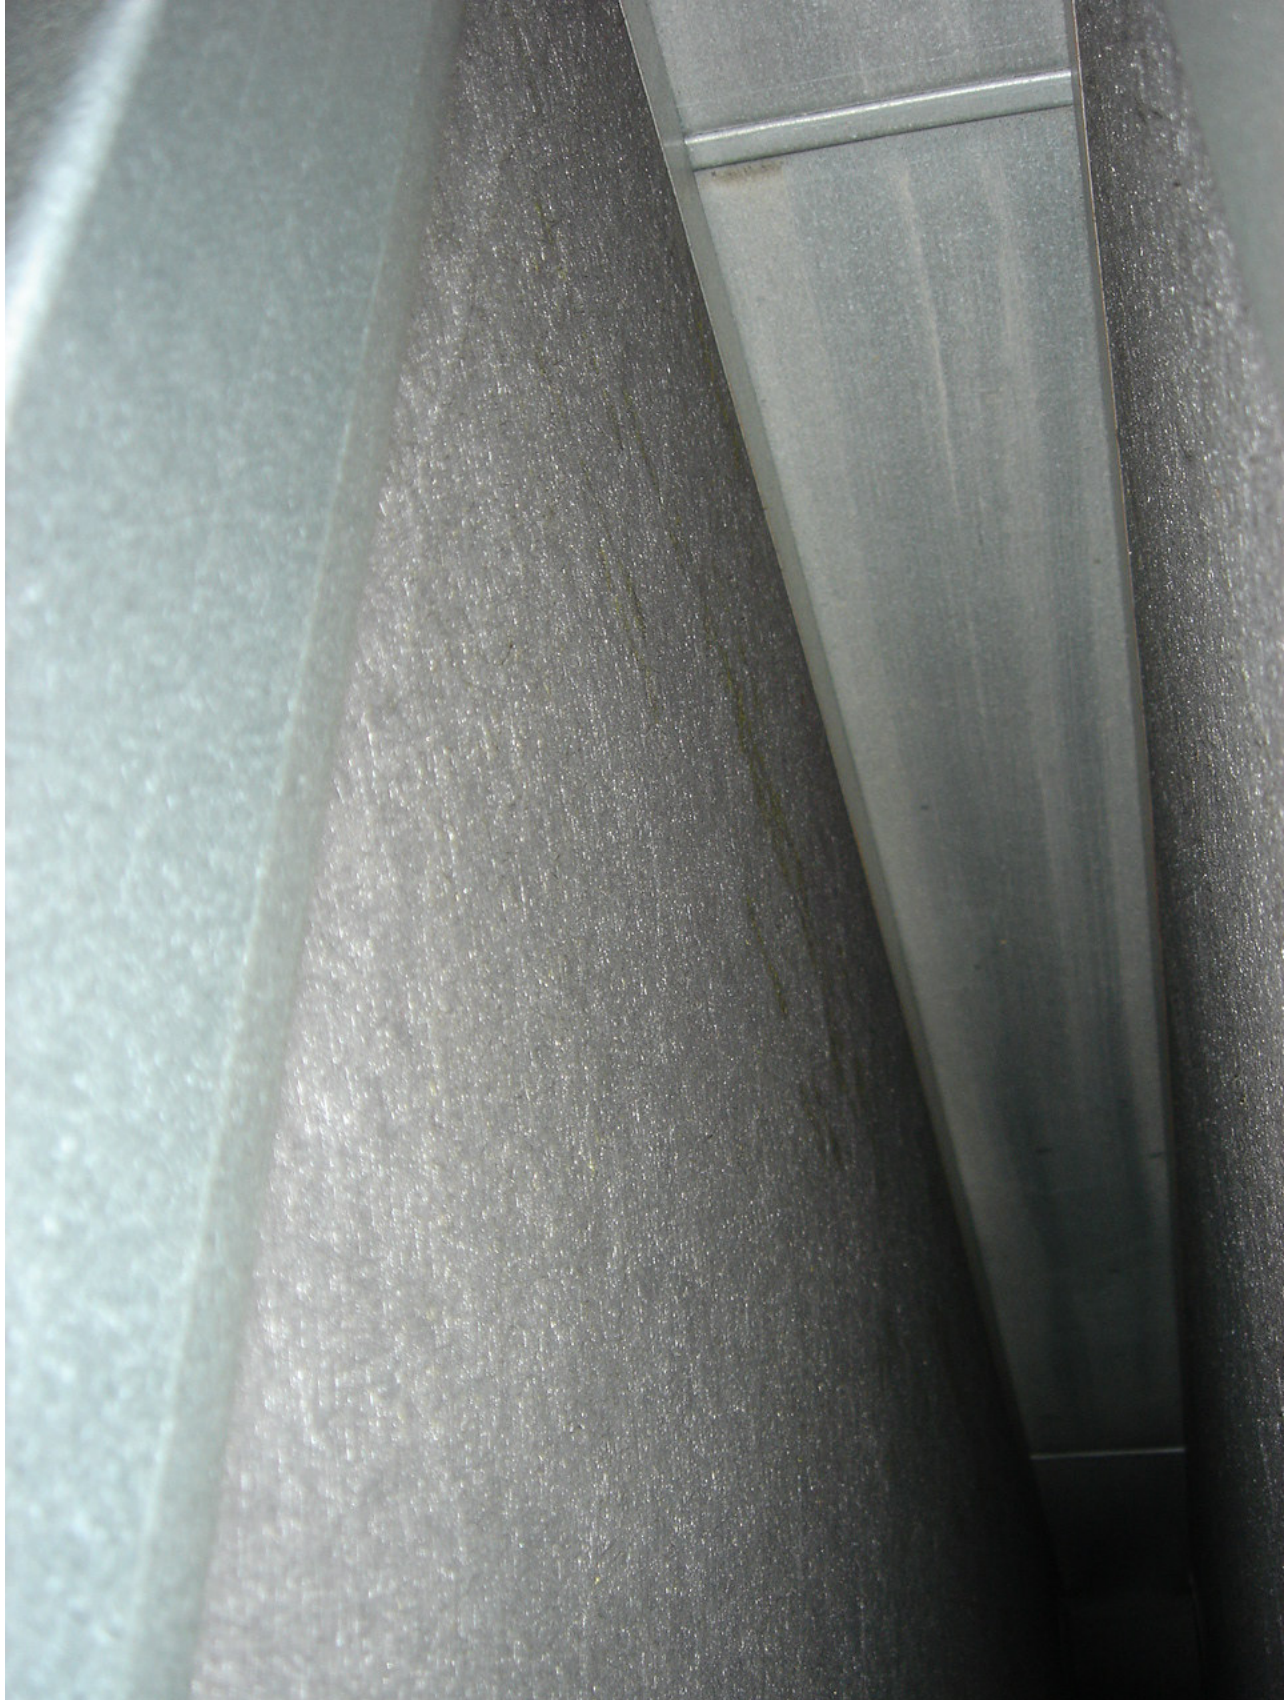
- Hihnat ovat hieman kuluneet ja niissä on hieman murtumaa. Hihnat on syytä uusita seuraavan huollon yhteydessä.
- Tuloilmakoneen jälkeen olevassa äänenvaimennusosassa on käytetty kuitupitoista materiaalia (kuva 5), joka on mahdollinen lasikuidun lähde, mitä aikaisemmissa tutkimuksissa kanavissa on havaittu. Äänenvaimentimesta tulisi ottaa näytepala ja verrata sitä kanavasta löydettyyn lasikuitumateriaaliin. Mikäli materiaali on samaa, tulee äänenvaimentimien kuitumateriaali pinnoittaa esim. suoja-aineella.

KUVA 5. Äänenvaimentimien pinta on kuitupintaista.

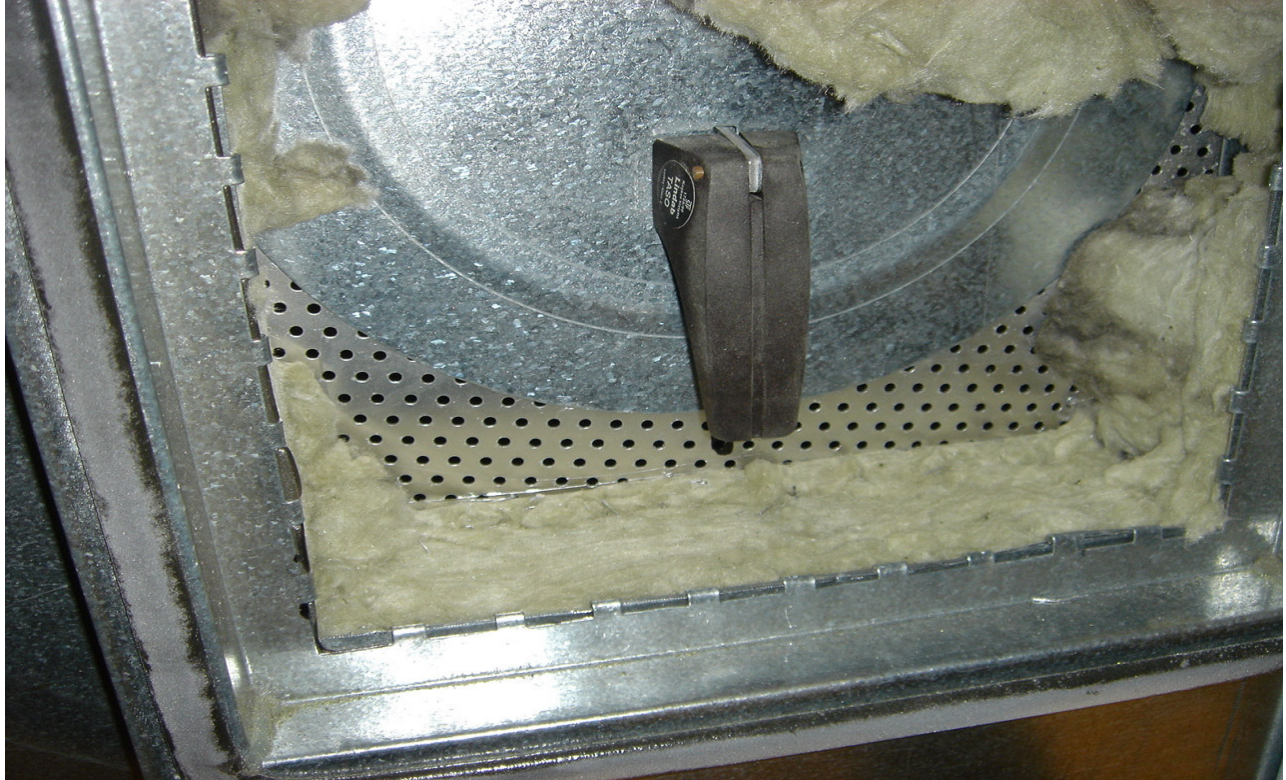
- Ongelmahuoneisiin lähtevän kanavahaaran äänenvaimennetussa muuntokappaleessa on jälkikäteen tehty puhdistusluukku (kuva 6). Luukun alla on villamateriaalia, jota ei ole pinnoitettu asianmukaisesti muovilla (kuva 7), kuten kaikki muut äänenvaimennetut kanavaosat on tehty. Puhdistusluukun asennukset tulee korjata niin, että villamateriaali ei ole suoraan kosketuksissa sisään puhallettavan ilman kanssa.

KUVA 6. Puhdistusluukun teon yhteydessä villapintoja ei ole suojattu asianmukaisesti.

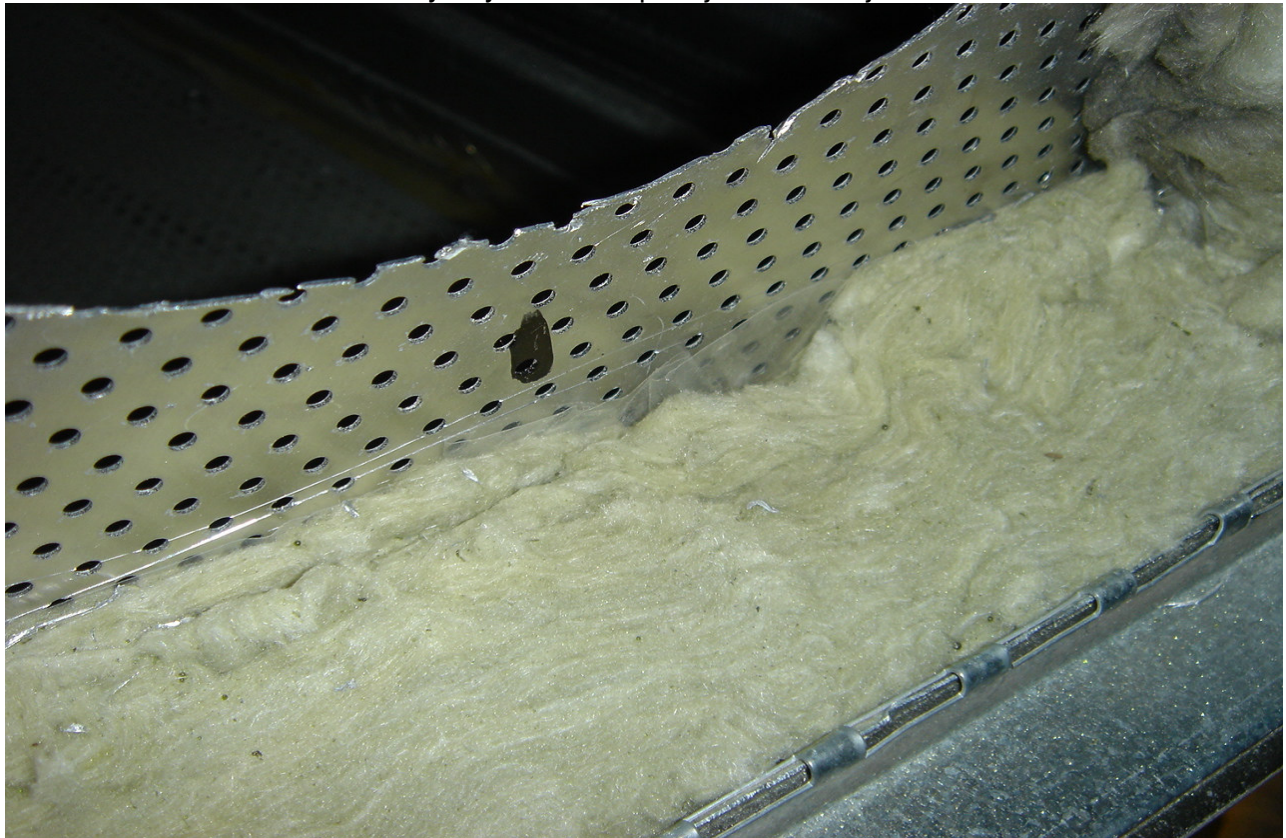
KUVA 7. Puhdistusluukun teon yhteydessä villapintoja ei ole suojattu asianmukaisesti. Alkuperäiset pinnat on suojattu muovikalvolla.

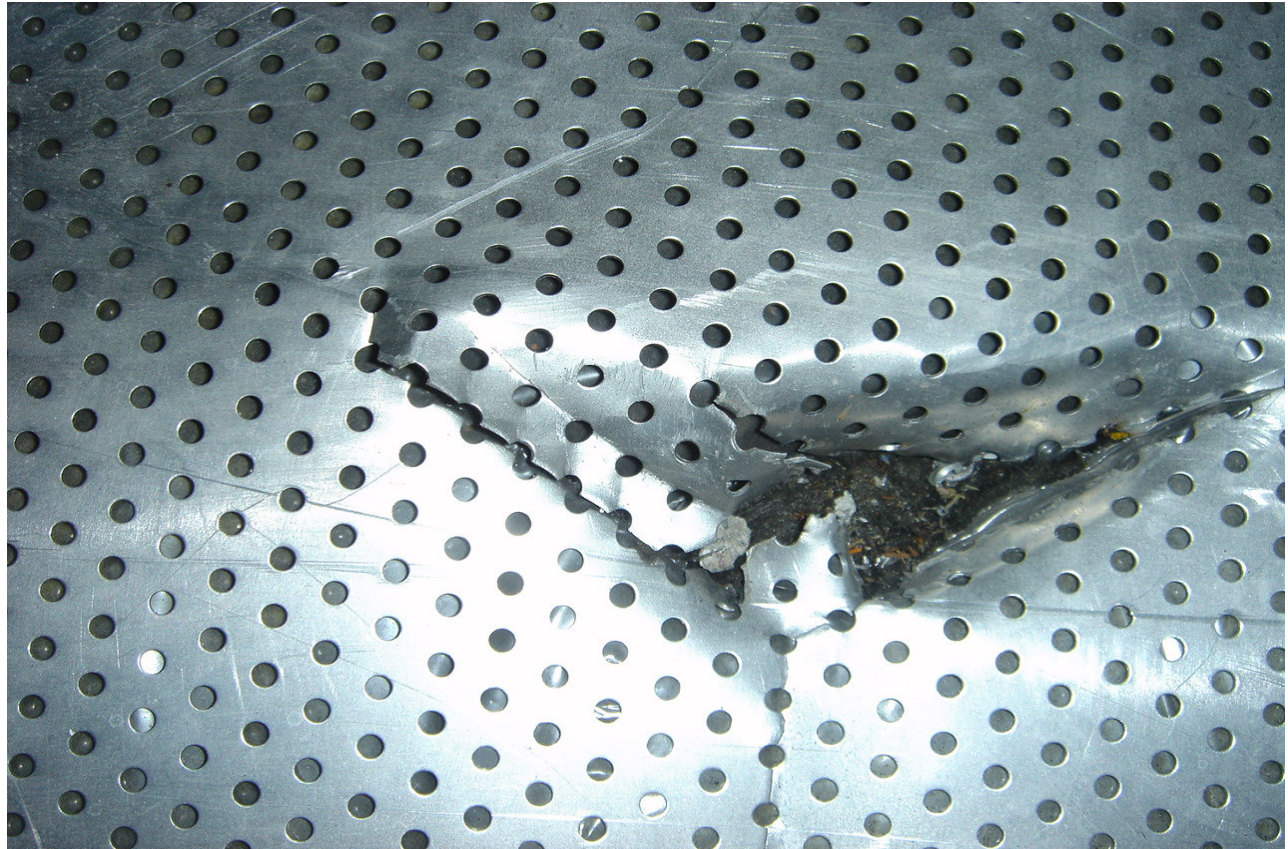
- Äänenvaimennuskammiossa on kaksi reikää (kuva 8), joista muovikalvo on mennyt rikki. Kyseiset reiät tulee korjata niin, että villapinta ei ole kosketuksissa sisään puhallusilman kanssa.

KUVA 8. Tuloilmakammiossa on muutama reikä, jotka tulee korjata.

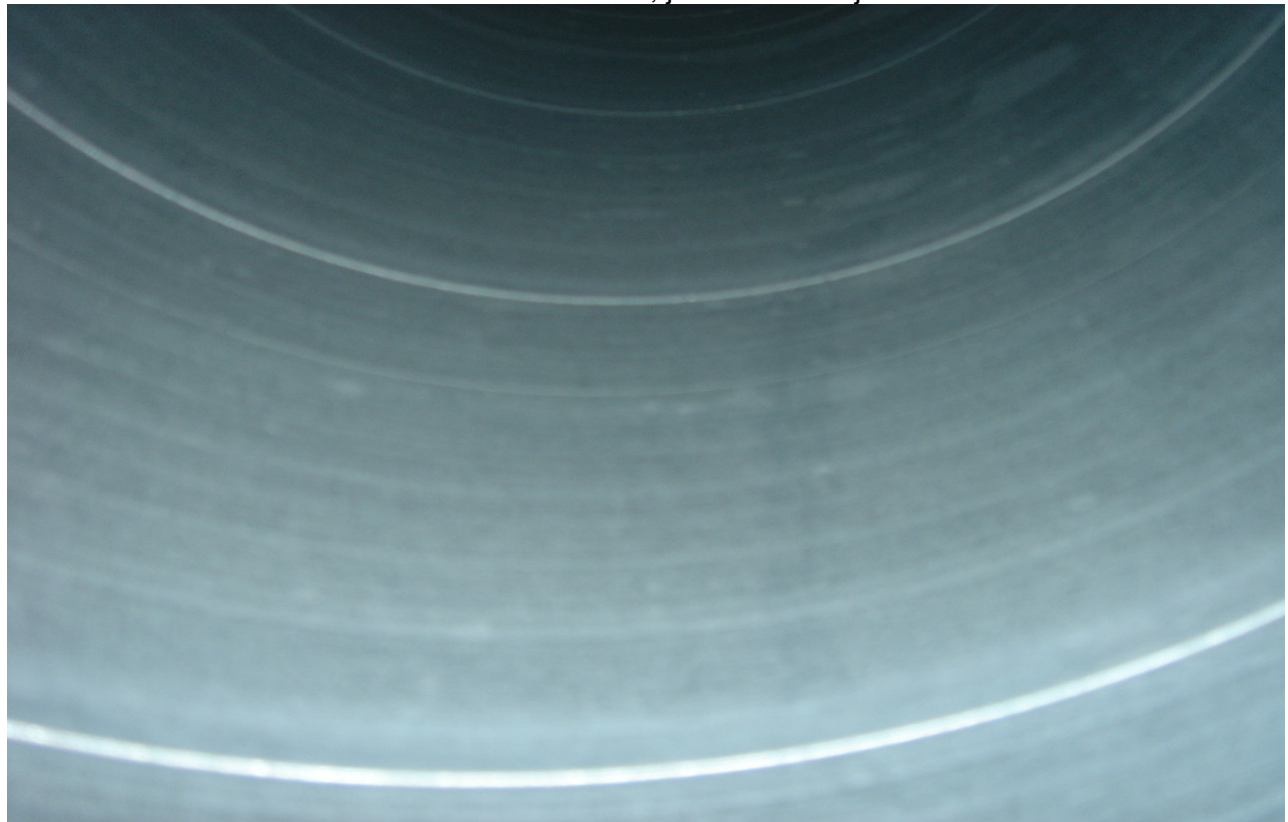
KUVA 9. Peltiset tuloilmakanavat ovat melko puhtaita.

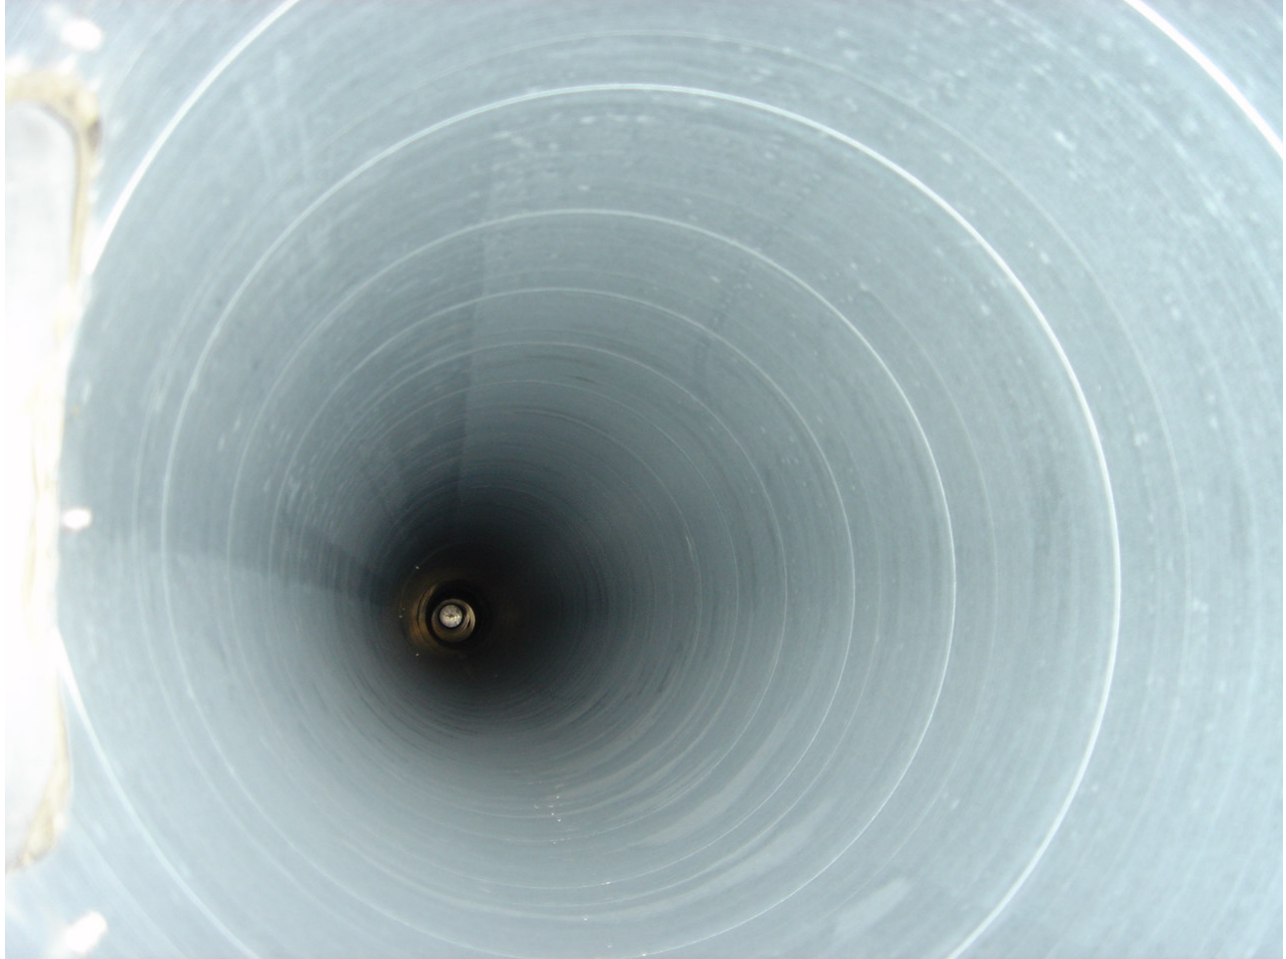
KUVA 10. Peltiset tuloilmakanavat ovat melko puhtaita.

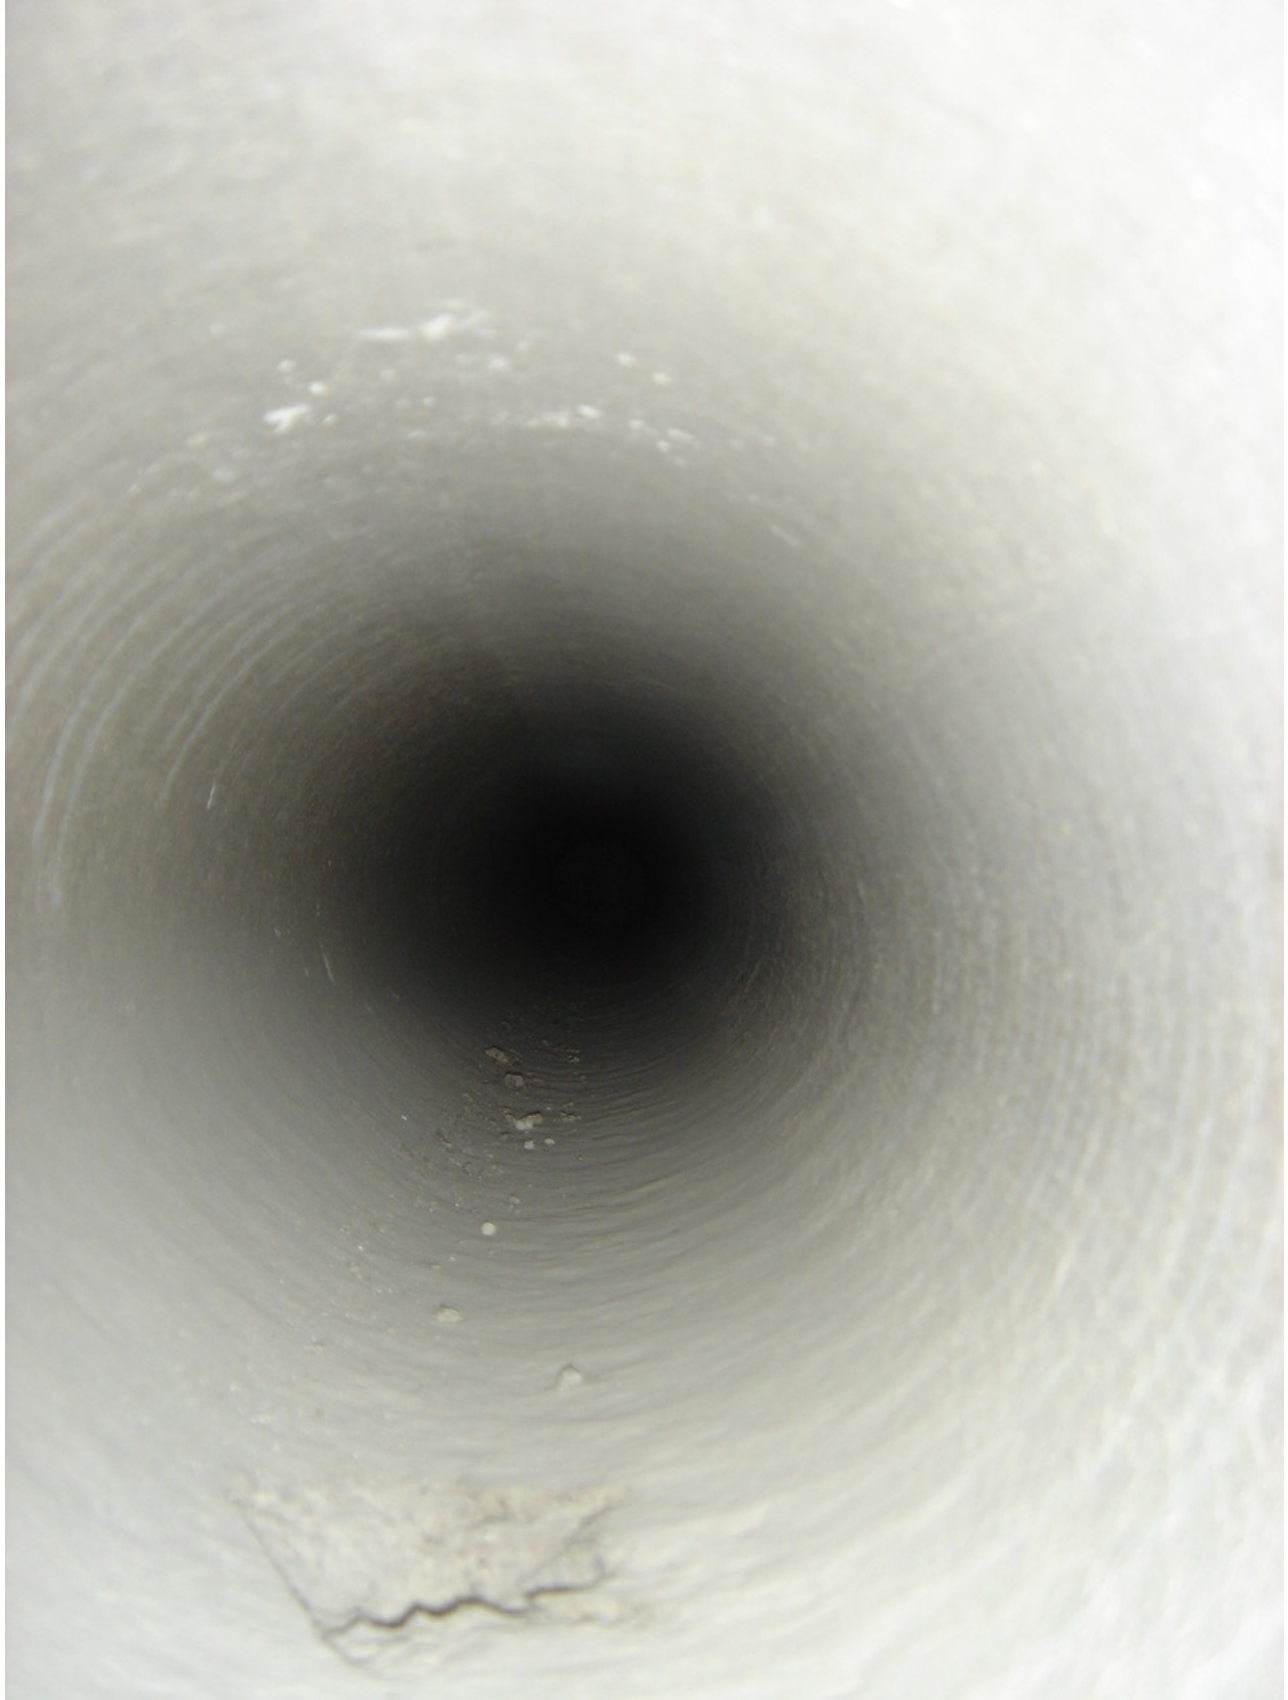
KUVA 11. Onteloiden pinta on paikoin kolhiintunut.

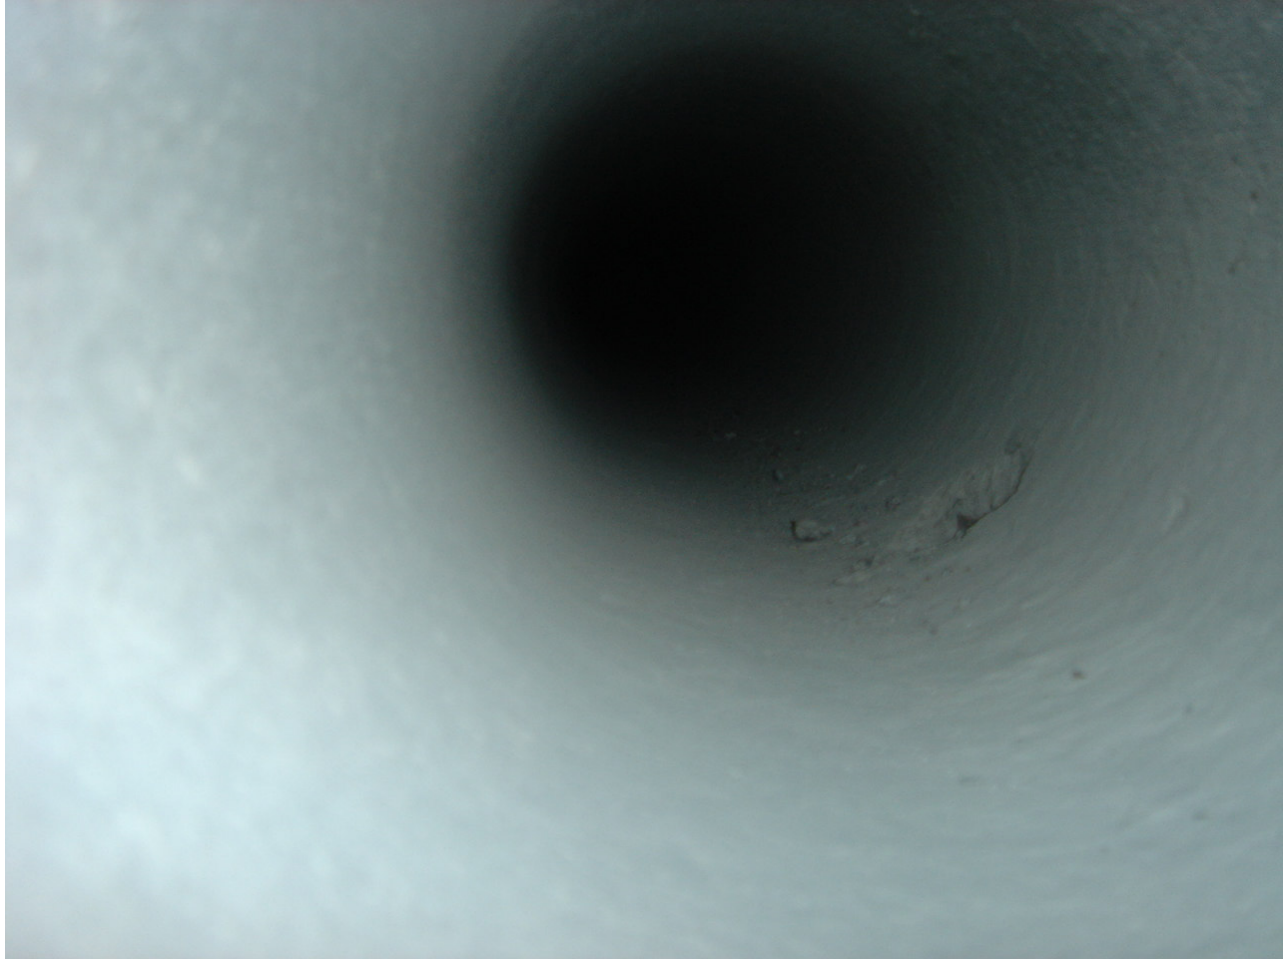
KUVA 12. Onteloiden pinta on paikoin kolhiintunut.

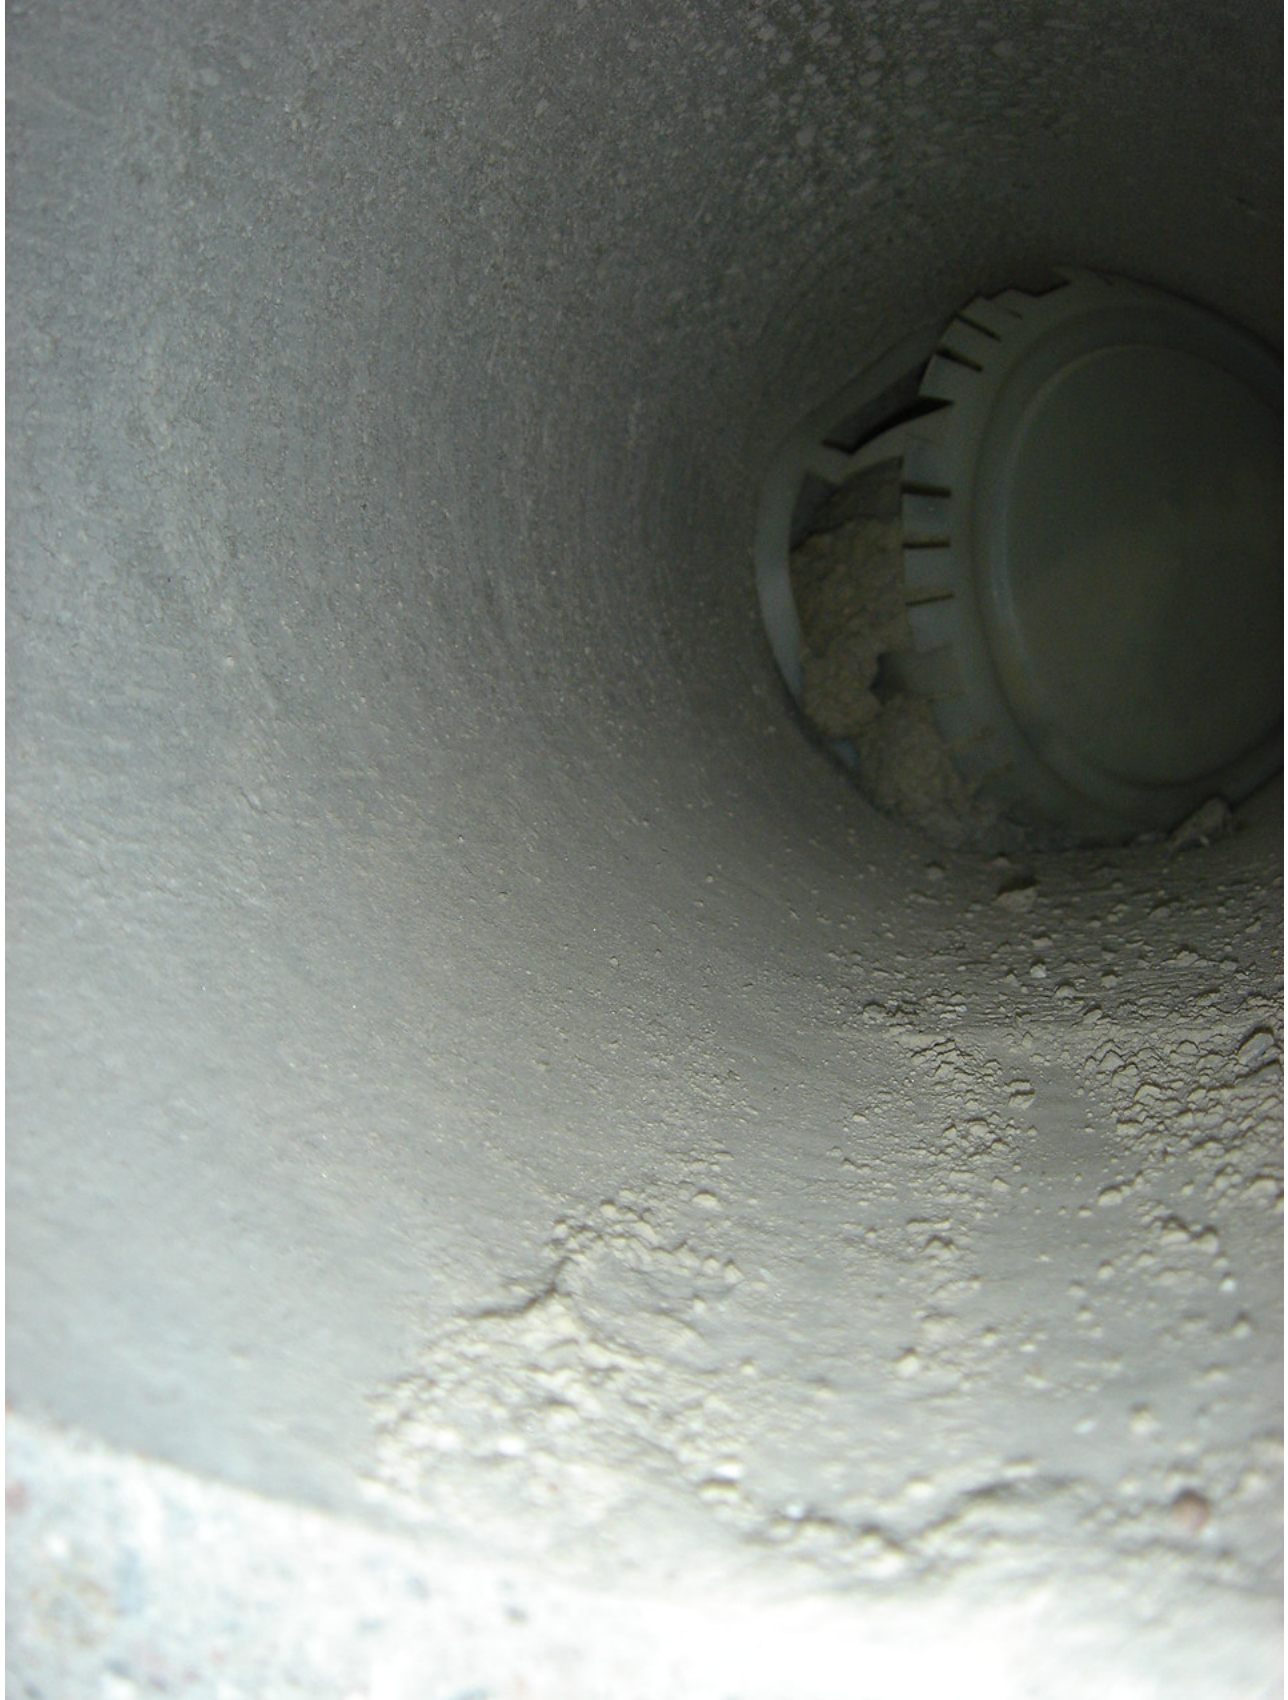
Kanavistot ovat kaksijakoisessa kunnossa. Peltikanavat ovat hyvässä kunnossa eikä niiden sisäpinnoilla havaittu merkittävää pölykertymää. Ontelolaattojen ontelot ovat sitä vastoin huoneilman epäpuhtauden lähde. Onteloissa on havaittavissa pakoin runsaasti hienojakoista betonipölyä, joka tuloilman mukana pääsee huoneilmaan. Lisäksi onteloita on tulpattu villalla, joka on suoraan kosketuksissa sisään puhallusilman kanssa. Ontelot tulisikin ainakin puhdistaa perusteellisesti ja pinnoittaa ne. Vaihtoehtoisesti ontelot tulisi korvata kokonaisuudessaan peltikanavilla.

KUVA 13. Onteloissa on runsaasti hienojakoista betonipölyä.

- Tuloilmakone kammioineen tulee kunnostaa esitetystä laajuudessa (puhdistus, pintojen suojaus, jne.).
- Ontelolaattojen ontelot, joita käytetään tuloilmakanavina, tulee puhdistaa kokonaisuudessaan koko rakennuksessa. Lisäksi tulee tarkastella onteloiden pinnoitusmahdollisuutta tai poistamista käytöstä ja korvaamista ne kierresaumaputkella.

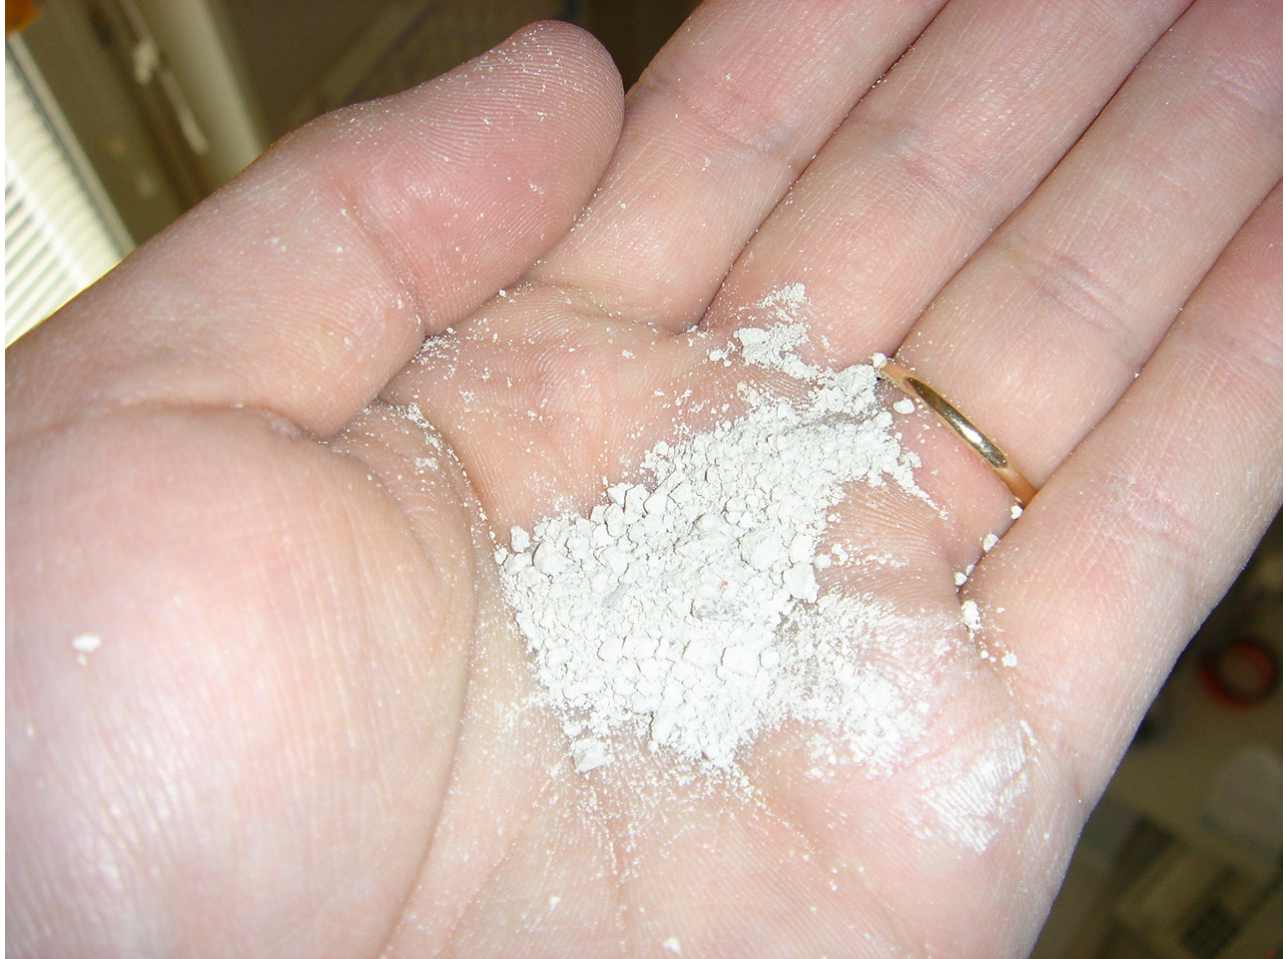
KUVA 14. Onteloissa on runsaasti hienojakoista betonipölyä.
