KOSTEUSVAURIOKARTOITUS JA PINTAKOSTEUSMITTAUKSET

Latupuiston päiväkoti

Latukuja 2
01280 VANTAA

Delete Tutkimus Oy, Helsinki

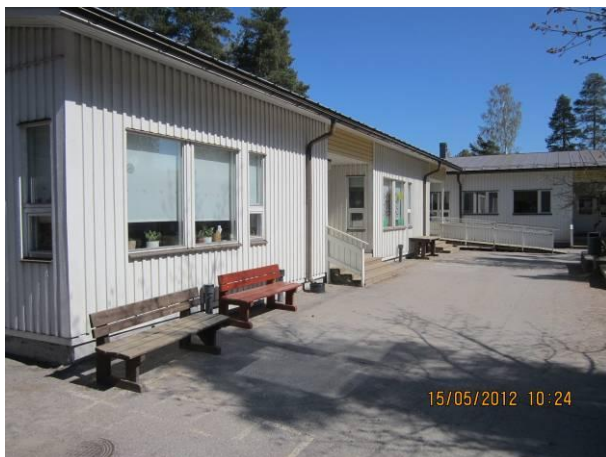
Kuva 1 Sisäpihalla asfaltin kaadot ovat kunnossa.

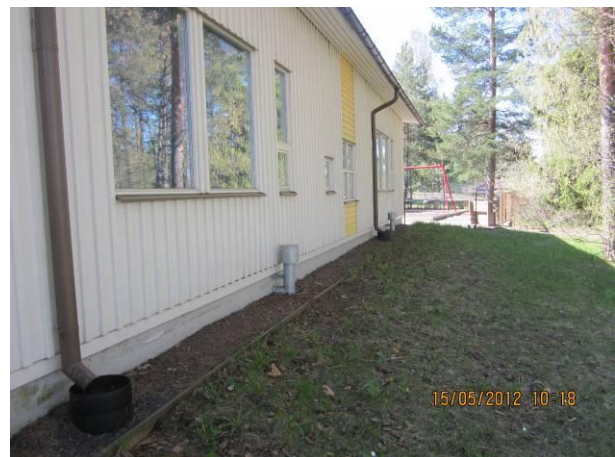
Kuva 2 Takasivun nurmialuetta, sepelireuna, kattosadevedet on johdettu rännikaivoihin. Kallistukset ovat ok.

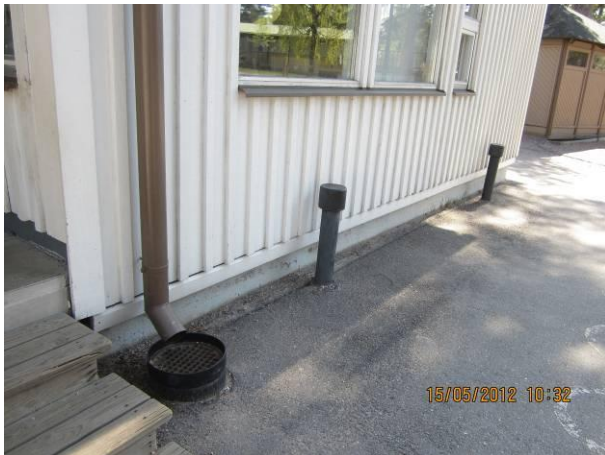
Kuva 3 Sisäänkäyntisivua, kaadot ovat ok.

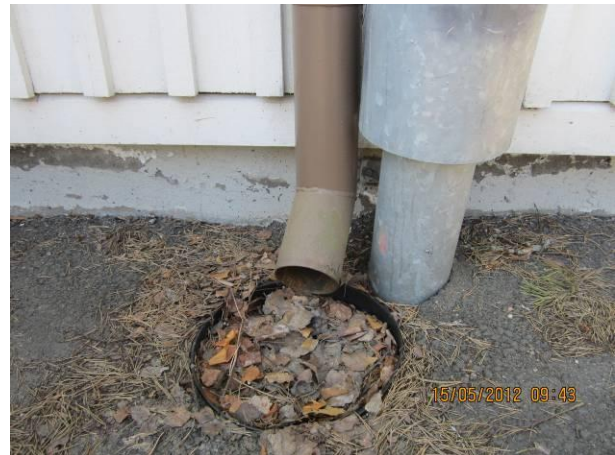
Kattosadevedet on johdettu räystäskouruin ja syöksytorvin edelleen muovisiin kattovesikaivoihin. Jotkin rännikaivot olivat puhdistamatta. Sokkeleissa on paikoin vanhoja kalkkijalkiä (kuva 4).

Kuva 4 Rännikaivo huoltamatta, matalassa sokkelissa kalkkijälkiä.

Rakennusvierien pintakallistukset vaikuttivat olevan pääosin kunnossa. Salaojakaivot puhdistetaan
ja salaojat huuhdellaan ja varmistetaan niiden toimivuus.
Rännikaivojen puhdistusta tehostetaan. Asfalttialueille sokkeliä vasten suositellaan asfalttimakka-
raa. Sisäänkäyntien puuportaot ja invaluiska uusitaan lähivuosina. Alustatilan osalla on osin huo-
nokuntoisuutta, joten tehdään kunnostusta.

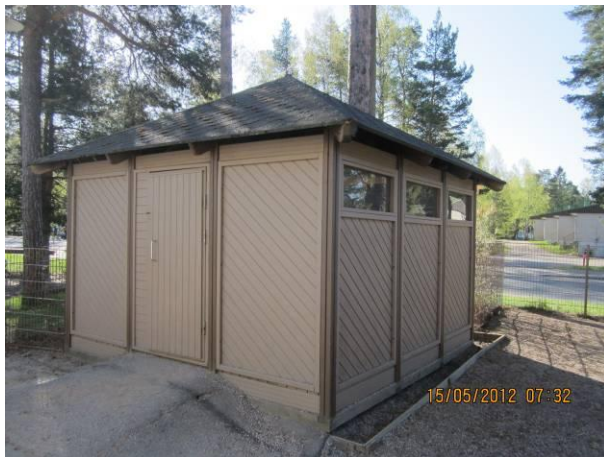
Leikkialueella on varasto- ja leikkikäyttöön tarkoitettuja kylmiä vajarakennuksia. Rakennukset ovat puurakenteisia ja lautavuorattuja ja niissä on rivipeltikate tai huopakate. Lautaverhous on lähellä maanpintaa. Rännejä ei ole joten roiskevesi kastelee julkisivuja (kuvat 5, 6)..

Kuva 5 Leikkivälinevaja katupäädyssä.

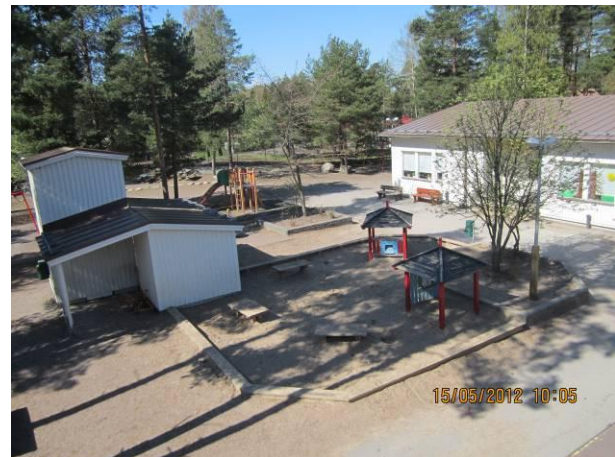
Kuva 6 Sisäpihan varastovaja.

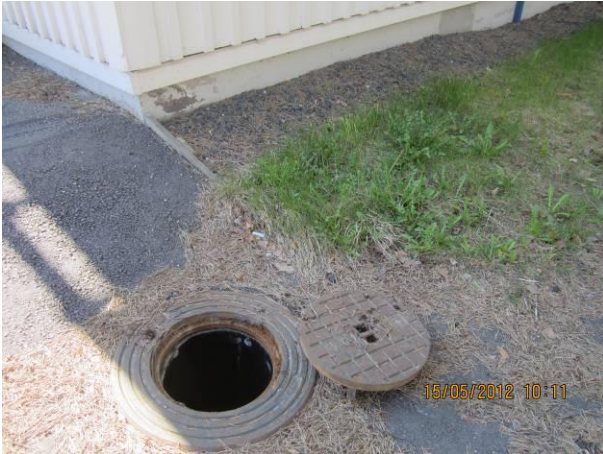
Rakennuksen ympärillä on muoviputkesta tehdyt salaojat ja kaivot ovat säätökannellisia muovikaivoja. Tarkastuskaivoja on rakennuksen ympärillä esillä, joista neljä kaivoa tarkastettiin. Niiden kohdalta todettiin salaojien tilanne. Salaojien juoksupinta on sokkelista mitaten vähimmillään n. 1,2 metriä (kuvat 7,8). Salaojissa vaikutti olevan huoltotarvetta, sillä tarkastuskaivojen pohjalla oli soraa tai lietettä. Kaivoissa oli vettä juoksupinnan tasossa.

Kuva 7 Tarkastuskaivo teknisen tilan 56 kulmalla.

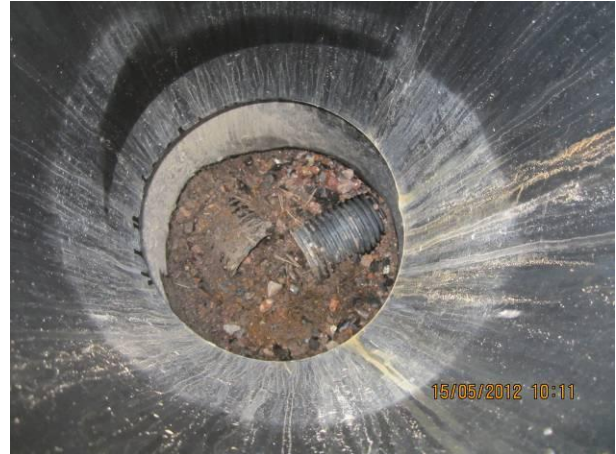
Kuva 8 Teknisen tilan 56 so-kaivon pohjalla soramaata, sokkelista juoksupintaan on n. 1,2 metriä.

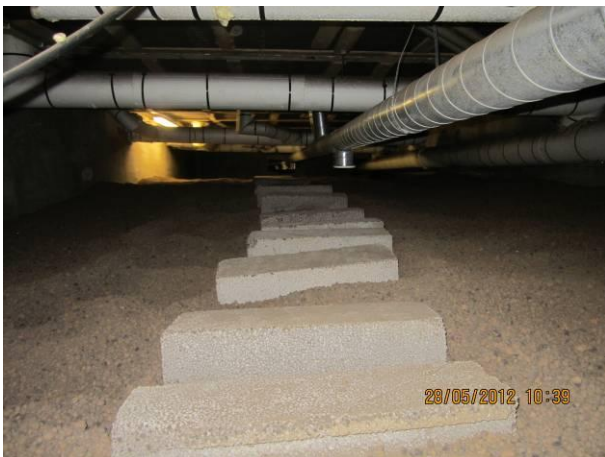
Kuva 9 Kunnossa olevaa alustatilaa, pohjalla on kevytsora. Pääreiteille on tuotu ks-harkot kulkutieksi.

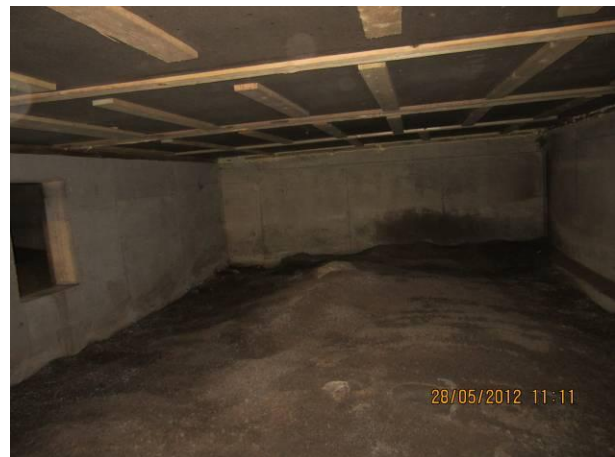
Alapohja on koko alaltaan ryömintätillainen kantavapuu elementtirakenne, jossa lattiapintana on hitsattu muovimatto ja sen alla lastulevy. Lattiat olivat pinnaltaan ehjiä. Tämän alla on koolaus, kantavat palkit ja eriste ja alapinnassa tuulisuojana bituliittilevy. Alustatilojen puolelta alapohjarakenne on pääosin hyvässä kunnossa (kuva 9) ja läpiviennit vaikuttivat tiiviiltä, pienellä alueella Rh 3 alla on kunnostustarvetta (kuva 10). Alustatilassa on valaistus.

Kuva 10 Ryhmähuone 3 alapuolella kiviä tai kalliota esillä, mikrobikasvua maanpinnassa, ohuelti kevytsoraa.

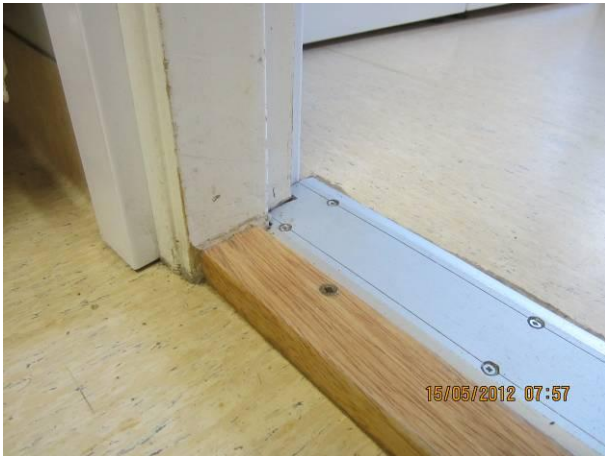
Vesileikkitiloissa ja märkäeteisissä on tehty kallistusparannuksia, asian havaittiin kynnyksen kohdalla lattian tasoerosta, esim. märkäeteisen ovikynnyksissä on matala korotus (kuva 11). Vesileikketilassa on korkea korotuslista (kuva 12). Pienten lasten wc-pesutilassa ei kynnystä ole jostain syystä ollenkaan (kuva 13). Keittiössä ei ole varsinaista kynnystä (kuva 14), mutta lattian kallistuksia on todennäköisesti lisätty.

Kuva 11 TK/ Märkäeteisen ja eteisen välinen kynnyksen.

Märkätilojen ovikynnykset korotetaan. Muutoin märkätilat ovat käyttökuntoiset vielä vuosia. Lasten
pesuallaslavuaarien kosteusvaurioituneita pöytätaisoja uusitaan.

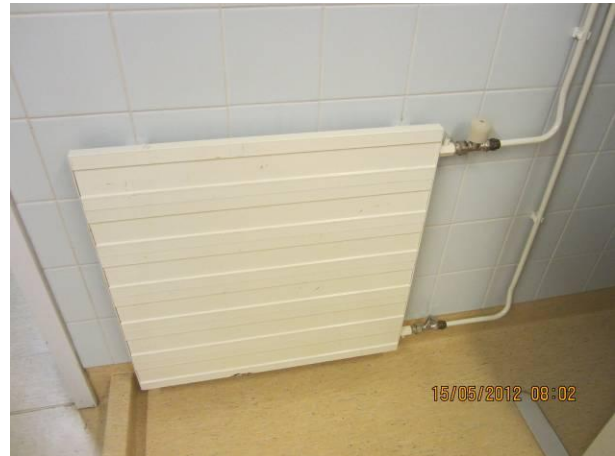
Kuva 12 Vesileikkitilan korotuslista, käyttövesipatteri.

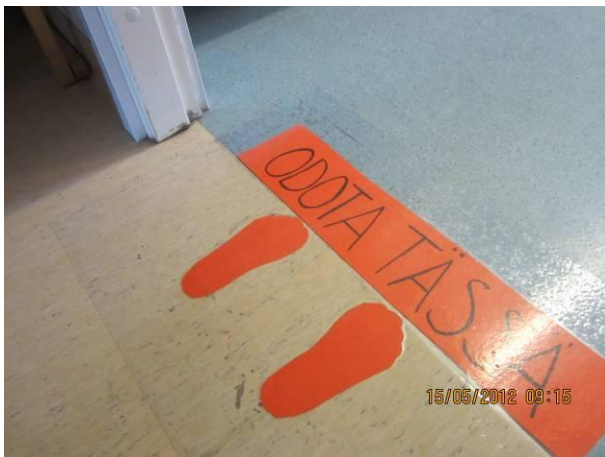
Kuva 13 Wc-pesuhuoneen ja käytävän välissä ei ole kynnystä.

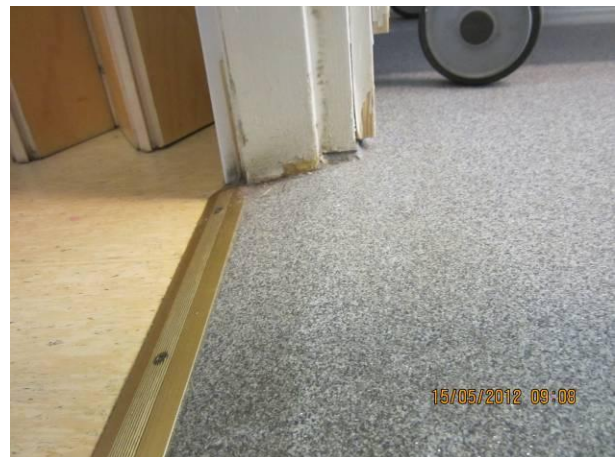
Kuva 14 Keittiön ovella ei ole kynnystä.

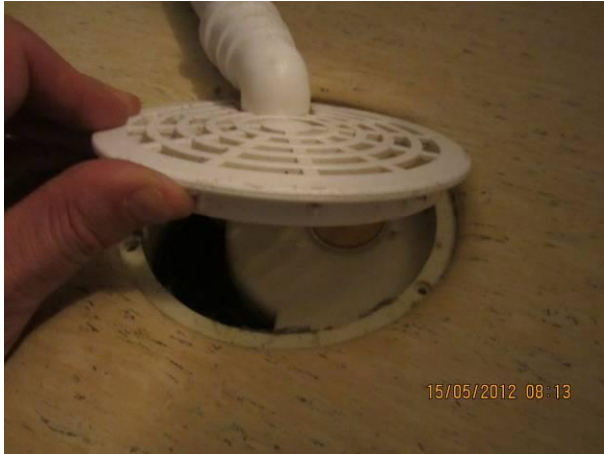
Kuva 15 Lattiakaivoliittymä on tiivis.

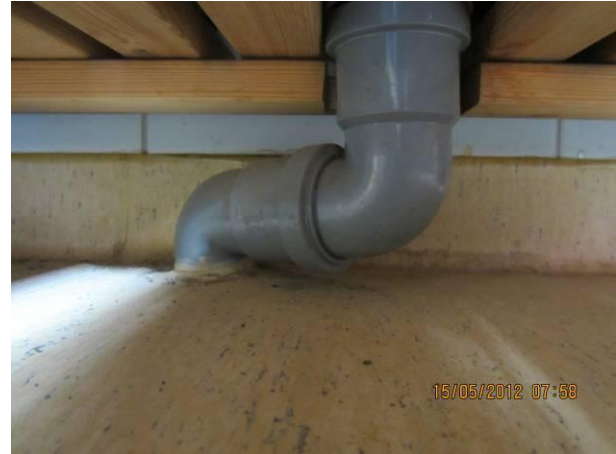
Kuva 16 Märkäeteisen lavuaariviemäri liittymä on tiivis.

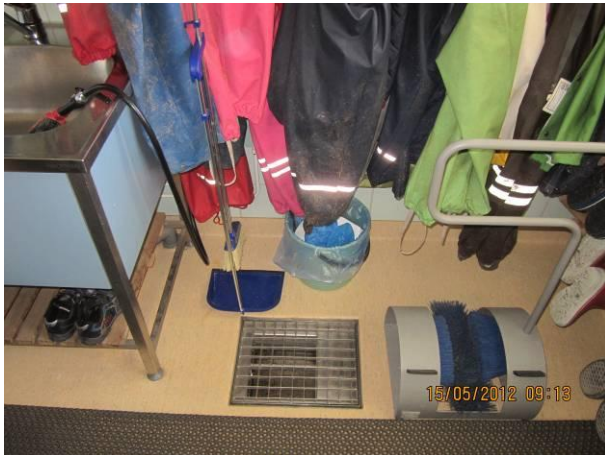
Kuva 17 Märkäeteisen rst-lattiakaivoliittymä on tiivis.

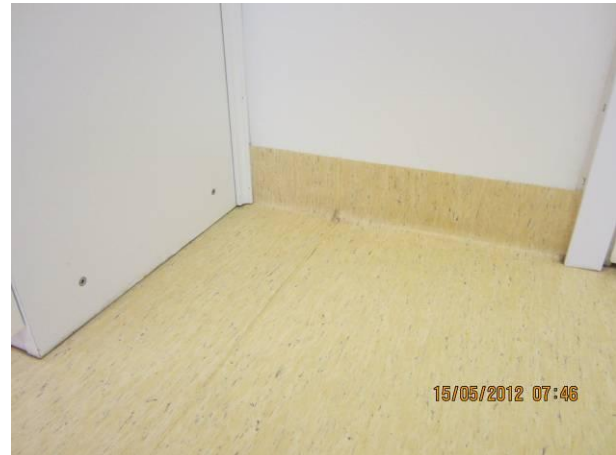
Huonetilojen lavuaarien viemäri läpivientien kohdalla saatiin kuivaa vastaavat arvot. Mitatut pintakosteusarvot on merkitty pohjapiirustukseen. Muita korkeammat arvot voivat johtua veden käytöstä tai siivoustoimista. Kuivien tilojen muovimatot on uusittu saadun tiedon mukaan 7–8 vuotta sitten. Matoissa on juurinostot seinille (kuva 18)..

Kuva 18 Kuivissa huonetiloissa on muovimattojen juurinostot listojen tilalla.

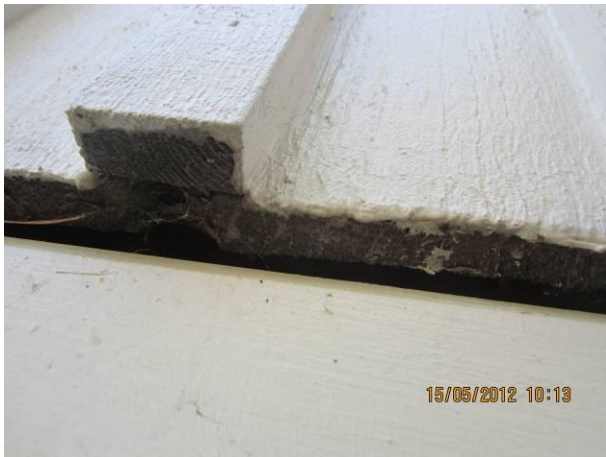
Julkisivujen maalipinnat ovat pääosin hyväkuntoiset, mutta pystylautojen ja saumarimojen alapäitä ei ole viistetty ja niiden päiden maalausta ei ole tehty (kuva 19). Pystylautojen ja rimojen päät ovat lähellä alareunan vaakalistaa tai sitä vasten, samoin lähellä vaakapeltejä. Lautojen päissä on kostumisen ja kuivumisen takia alkavaa halkeilua. Otosmaisessa puukonkärkikokeessa havaittiin jo päästään lahoa puuta (kuva 21). Maalauksen yhteydessä on tehty tiivistyskittauksia, jotka ovat kostuselämisen takia jo repeilleet rikki (kuva 20).

Kuva 19 Lautojen päät huonosti maalattu.

Julkisivuja huoltomaalataan, samalla tehdään pienkorjauksia. Pystylautojen alapääät viistetään tip-
panokalle ja maalataan hyvin, päistään lahoja laudoituksia uusitaan. Lisäksi uusitaan ikkunoiden
vesipellitukset riittävän kalteviksi sekä varmistetaan tuuletusreitit niiden alta. Ikkunoiden ja ulkosei-
nien liittymät tarkistetaan tiiviiksi. Ikkunoiden ulkopinnat huoltomaalataan. Umpio-lasielementtien
väliset elastiset kittaukset uusitaan, mikäli ovat alkuperäisiä.

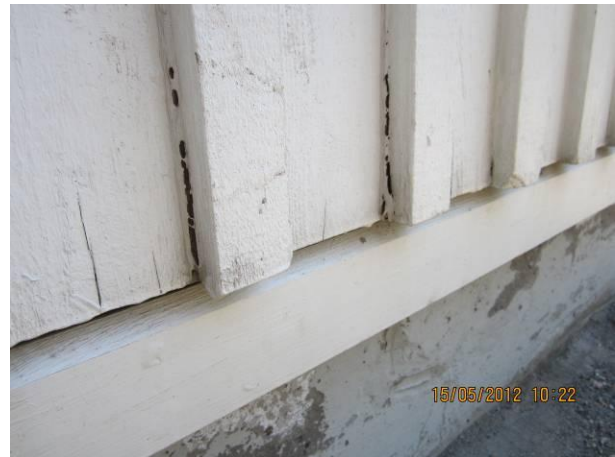
Kuva 20 Tiivistyskittauksia jo rikki..

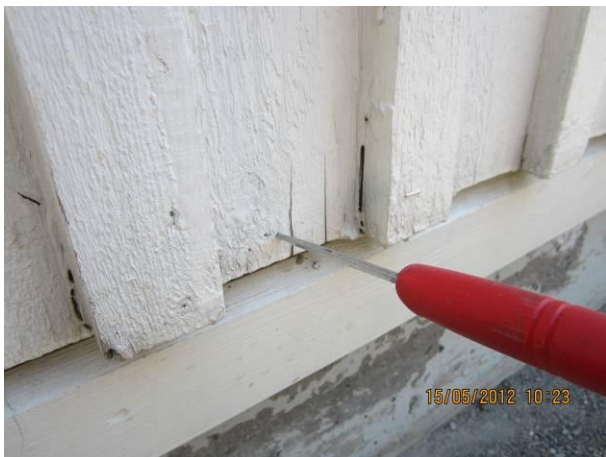
Kuva 21 Päästään lahoa lautaa.

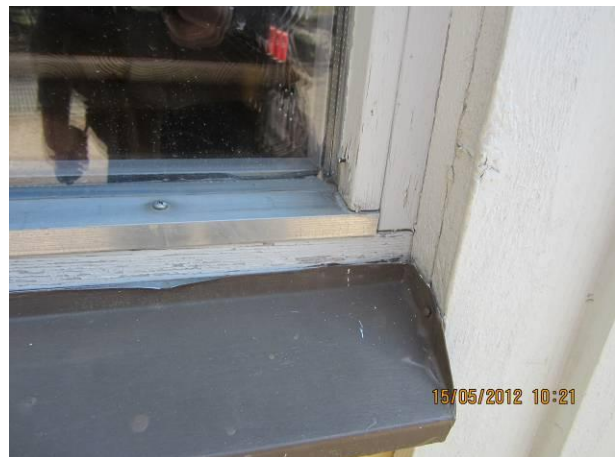
Ikkunoiden vesipellitykset ovat loivia, jopa vaakatasossa, joten viistosade roiskuu ikkunoiden alaosille (kuva 22).

Kuva 22 Lähes tasainen vesipelti, epätiiviyttä liittymiä..

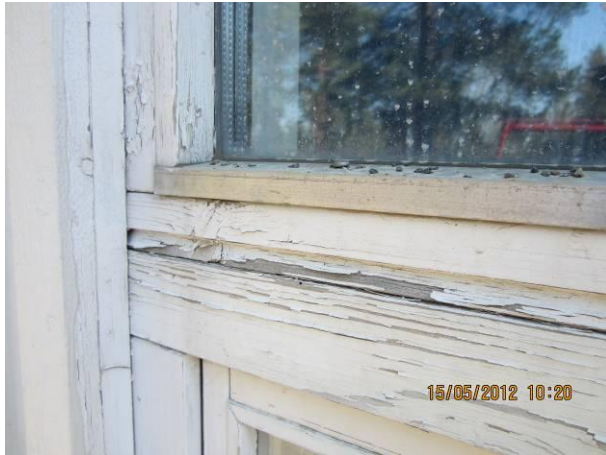
Kuva 23 Ulkopinnassa on jo pieniä kosteusvaurioita.

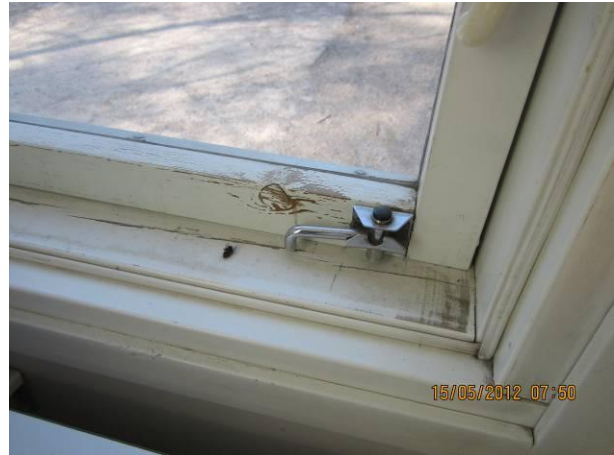
Kuva 24 Sisäpinnoissa normaalia kulumista..

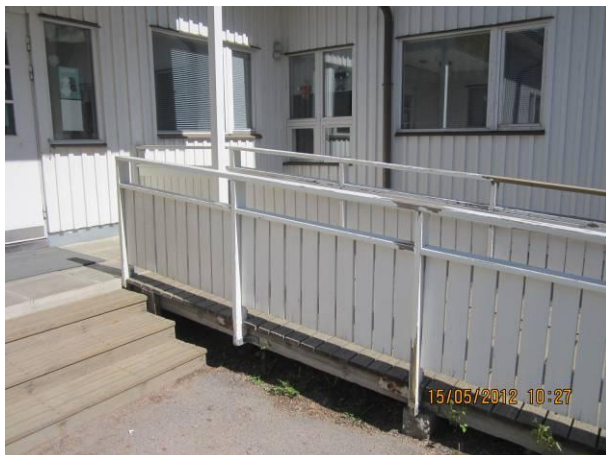
Sisäänkäyntien edessä on kuistikatokset, joista sisäpihan puoleiset sisäänkäynnit ovat sisäänvedettyjä. Porrastasot ovat betonilaatoista ja portaat sekä luiska kestopuuta (kuva 25). Keittiön portaat ja sisäpihan luiska ovat jo kuluneet säärasituksessa ja on lahovaurioita (kuva 26).

Kuva 25 Sisäpihan puuportaat ja luiska, kaiteissa selvästi pintalahoa.

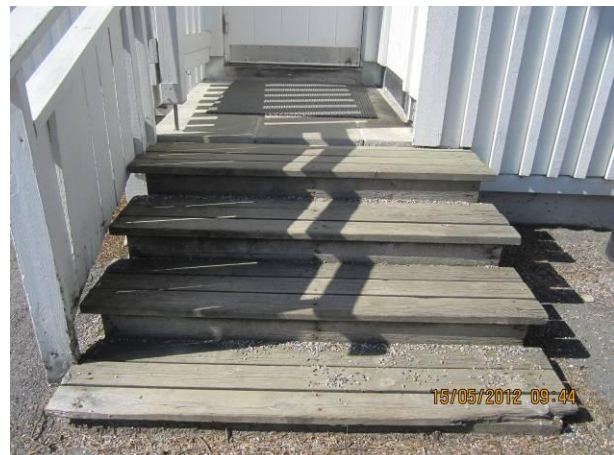
Kuva 26 Keittiön kuluneet ulkortaat.

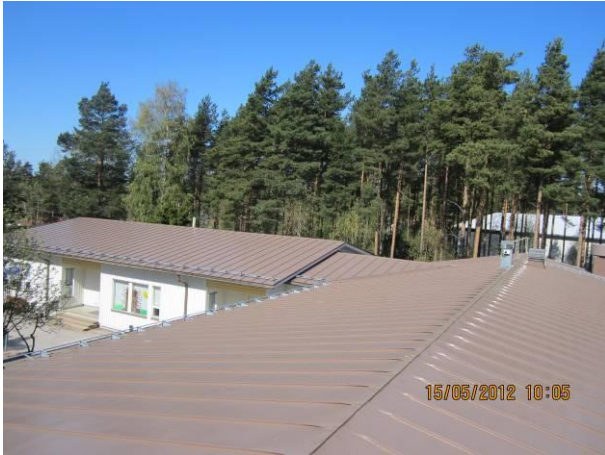
Kuva 27 Yleiskuva

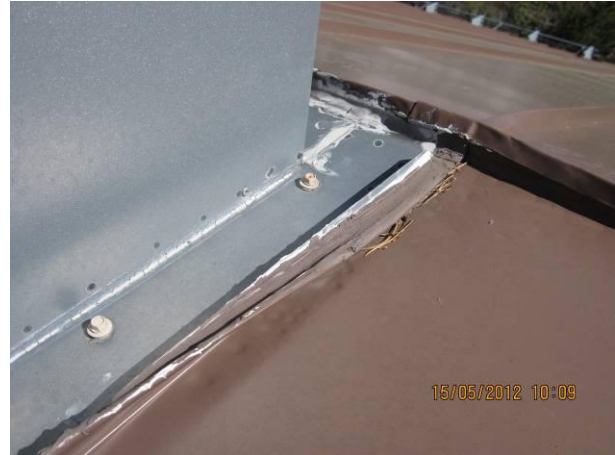
Kuva 28 Iv-läpiviennin tiiveys on kitin varassa

Vesikattorungon kantavuus tarkistetaan nivelosalla. Aluskatteiden läpiviennit korjataan tiiviiksi. On-
telosta poistetaan rojut. Lumiesteiden läpikiinnitykset muutetaan rivipeltien saumoihin. Yläpohjaon-
teloiden tuuletusta parannetaan esim. päätyventtiilein. Vesikatolle lisätään kulkusillat. Vialliset rän-
nit korjataan, räystäiden otsalautoja uusitaan ja huoltomaalataan. Iv-läpivienti vesikatolla korjataan
siten, ettei ole kitin varassa.

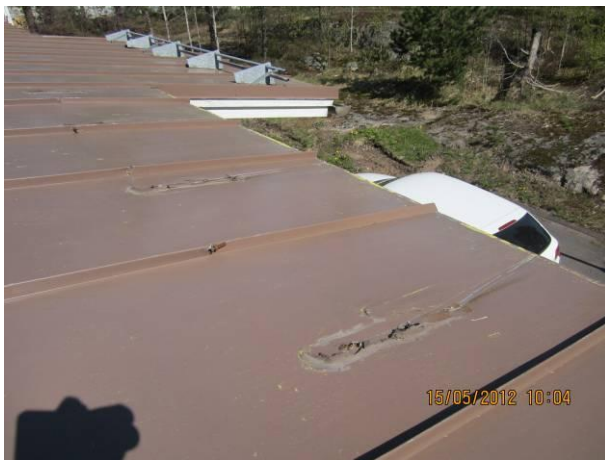
Kuva 29 Lumieste on irti, läpireiät paikkaamatta.

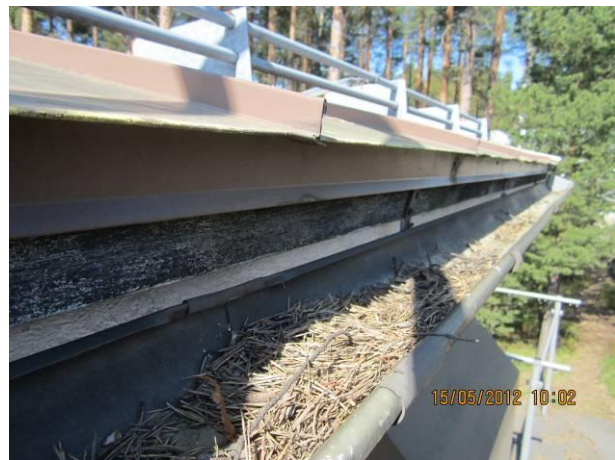
Vesikatto on harjakaton mallinen ja katteena on alkuperäinen rivipeltikate, jonka alla on ruoteet ja aluskate. Vesikattorunkona ovat puiset naulalevyristikot. Vesikatonleppä on pääosin hyväkuntoinen, katolla on lapetikas. Kulkusillat ei ole (kuva 27). Vesikaton maalipinta on pääosin hyväkuntoinen, joitain raapaisujälkiä on. Läpiviennit vaikuttivat olevan pääosin tiiviitä, mutta yksi IV-läpivienti oli tehty epävarmasti ja vaikutti olevan vain kitin varassa (kuva 28). Katolla on lumiesteitä, jotka kiinnitetty katteen läpi, yksi lumieste oli irronnut keittiön kohdalla ja reiät on paikkaamatta (kuva 29). Henkilökunnan mukaan v. 1991 on sadevesiä tullut sisään ryhmähuoneen 41 katossa varaston 33 vieressä. Räystäiden otsalaudat ovat kuluneet maalipinnoiltaan ja on jo lahoa (kuva 30).

Kuva 30 Huonokuntoista räystäslautaa

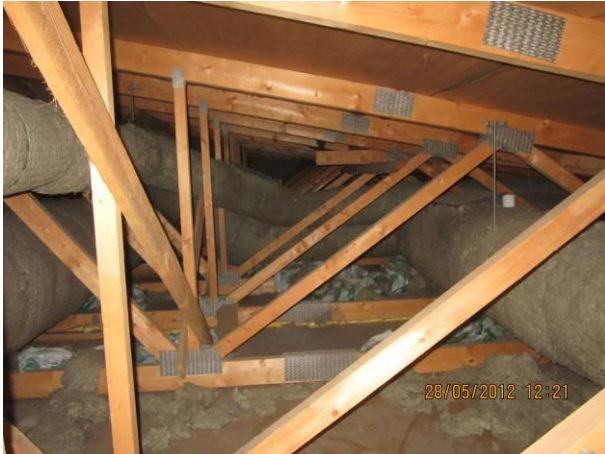
Kuva 31 Yleiskuva onteloon, rakennusjätettä.

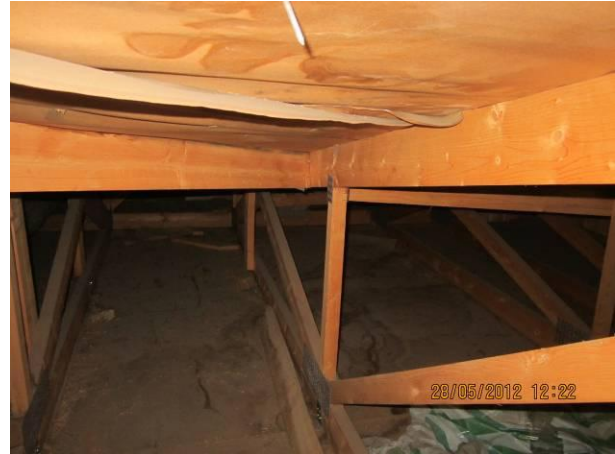
Kuva 32 Vuotojälkiä jiirin alla aluskatteessa ja yläpohjan levypinnalla.

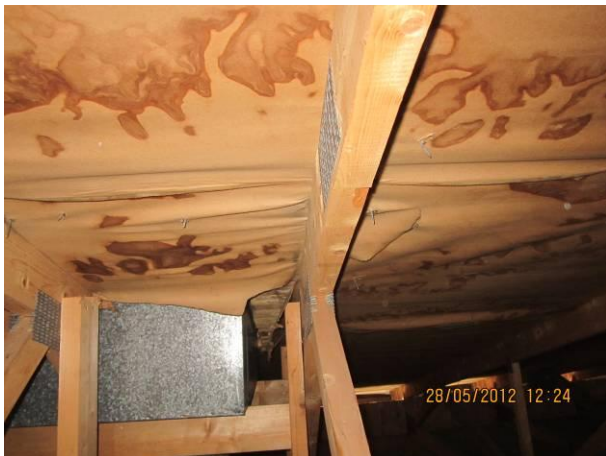
Kuva 33 Vuotojälkiä.

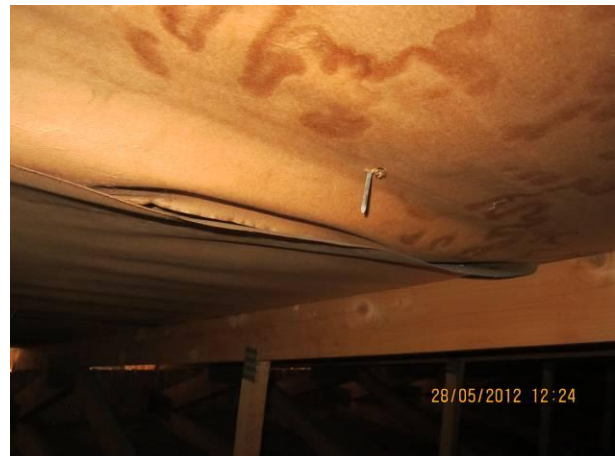
Kuva 34 Vuotava aluskatelimityskohta.

Vesikaton alle tulee viimeistään seuraavan kateusinnan yhteydessä uusia aluskate ja asentaa
tuuletusrimat. Jos tehdään rivipeltikate, niin sen kiinnitykset tehdään siten, ettei tule reikiä.

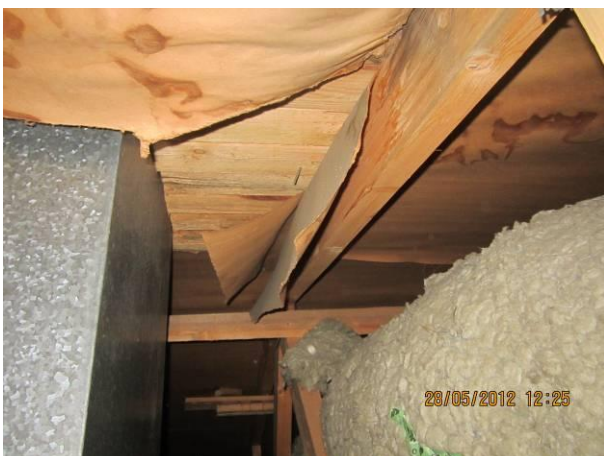
Kuva 35 Iv-kanavan läpivienti ei ole tiivis, repeämä aluskatteessa.

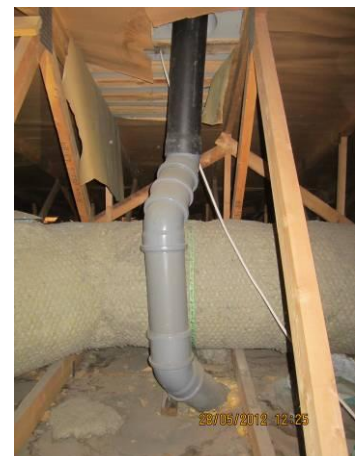
Yläpohjaonteloihin on käynti päädyissä olevien luukkujen kautta irtotikkaiden avulla. Kahdessa osastossa käytiin. Yläpohjaontelossa on lämpöeristettyjä IV-kanavia. Ontelotilojen ilma pääsee vaihtumaan räystäältä. Ontelotila on jaettu kipsilevystä tehdyllä palokatolla. Ontelotilan kunto vaikutti tyydyttävältä, mutta on pölyä ja rakennusjätettä on (kuva 31). Tuoreita vuotojälkiä ei havaittu, mutta aluskatteissa on monin paikoin vesijälkiä, lähinnä jireissä ja lähellä harjaa (kuva 32, 33). IV-piippujen läpiviennin kohdalla aluskate on huonosti asennettu (kuva 35). Ruodelaudoituksen alla on aluskatepahvi, joka on pääosin limitetty am., mutta pari vuotavaa limitystä havaittiin (kuva 34). Pellitysten kiinnikkeiden naulat lävistävät aluskatteen, mutta vuotojälkiä ei havaittu. Paikallisesti aluskate on repeytynyt auki. Tuuletusviemärit ovat eristämättä (kuva 36). Paikallisesti aluskatteiden alapinnassa on homekasvua, joten tuuletus ei ole ollut riittävä.

Kuva 36 Eristämätön ja tukematon tuuletusviemäri, aluskate laajalti rikki.

Lämmityksen toimivuus ja säätö tarkistetaan. Lämpöputkien eristyksiä lisätään, termostaatteja uu-
sitaan. Ilmanvaihdon tasapainoisuus varmistetaan. Yläpohjaontelon tuuletusviemärit eristetään.

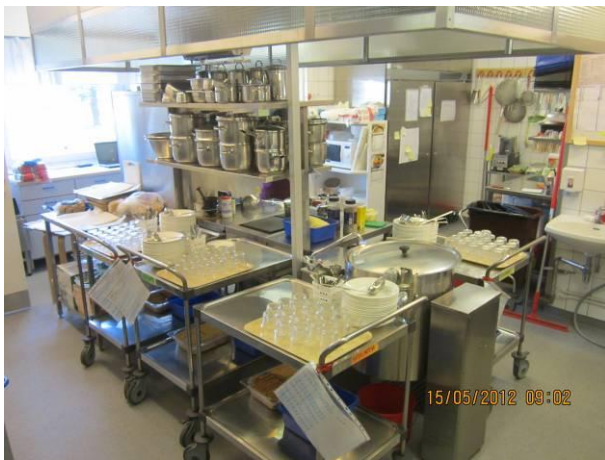
Märkätiloiksi luetaan mm. valmistuskeittiö ja PSH-/ WC -tilat, tuulikaappien yhteydessä olevat märkäeteiset, vesileikkitilat sekä vesiriskin osalta myös tekninen tila, joissa kaikissa on lattiakaivot. Keittiön lattiassa on muovimatto, jossa on juurinostot seinälle, seinissä on laatoitus. Lattiapinnat ja kaivoliittymät, sekä juurinostot ja kynnykskorotukset vaikuttivat olevan kunnossa (kuva 37).

Kuva 37 Keittiö

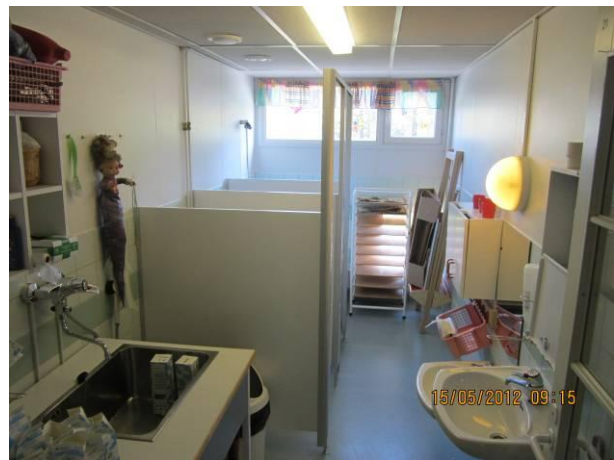
Kuva 38 Pienten lasten wc-pesutila

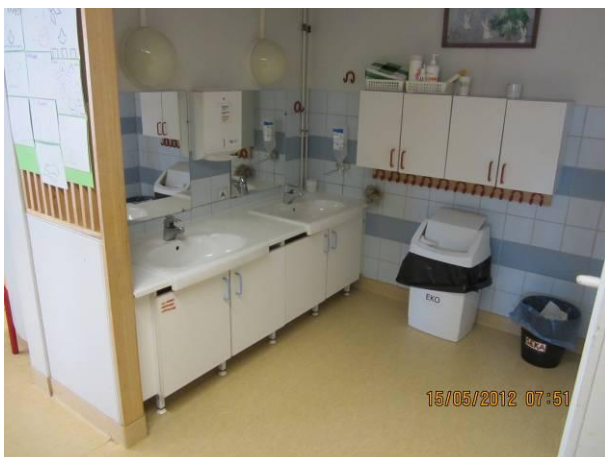
Kuva 39 Isojen lasten pesutila

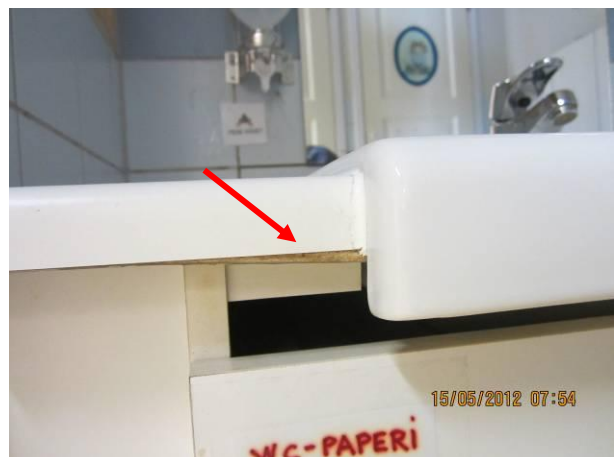
Myös muissa päiväkodin märkätiloissa on latioissa hitsatut muovimatot, joissa on juurinosto seinälle, seinillä on laatoitus tai muovitapetti (kuvat 38–42). Pinnat vaikuttivat olevan vielä kunnossa. Lattioiden kallistuksia on parannettu märkäeteisissä ja vesileikkitiloissa. Ovikynnykset ovat puuta tai sitten ei ole kynnyksiä. Jos riittäviä kynnykskorotuksia ei ole, on vesivuotoriski tulvimistilanteessa. Isompien lasten pesutilojen käsienpesualtaat vaikuttivat olevan uusitut, mutta niissä on jo kosteusvaurioita (kuva 40).

Kuva 40 Kosteudesta turvonnut allastason laminaattilevy.

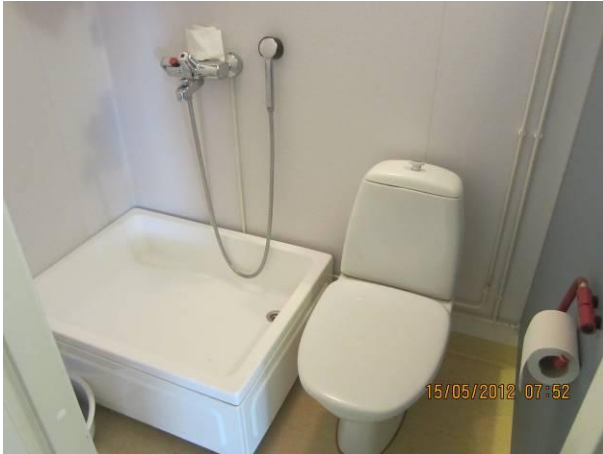
Kuva 41 Isojen lasten wc-suihkutila.

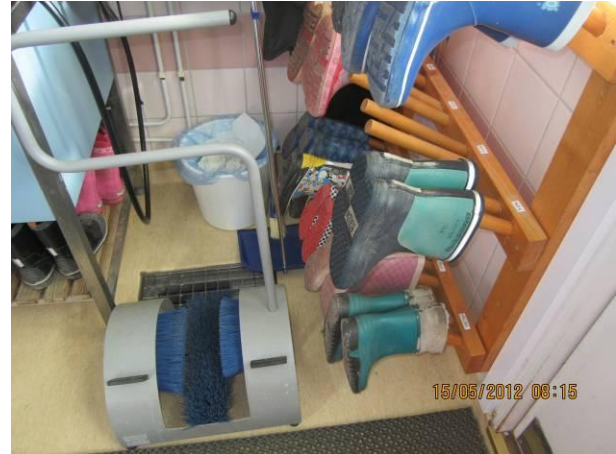
Kuva 42 Märkäeteisen lisävarusteita.

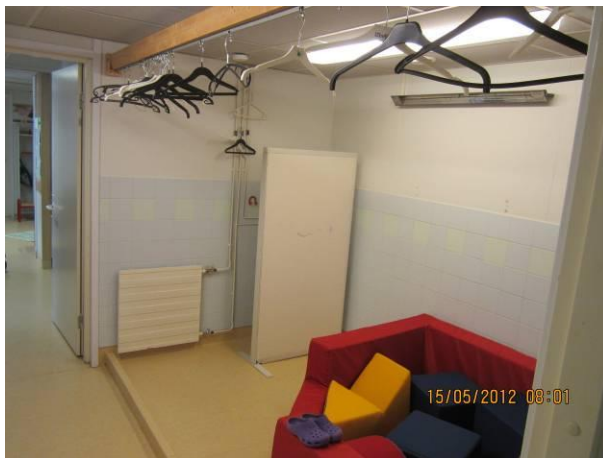
Henkilökunta kertoi havainneensa vesileikkihuoneessa 40 outoa hajua ja ryhmässä lapset ovat sairastelleet normaalia enemmän. Selvää syytä asiaan ei tarkastuksessa havaittu (kuvat 43, 44).

Kuva 43 Vesileikkitala 40, hk:n mukaan outoa hajua havaittu.

Rakennuksen yleiskunto on pääosin hyvä, mutta siitä löytyi joitain paikallisia tai yleisempiä epäkoh-
tia, jotka tulee korjata tai kunnostaa. Osa korjauksista vaatii ao. korjaussuunnitelman. Mahdollisesti
eteen tulevista epäselvistä kohdista tulee tehdä lisätutkimuksia (kosteusmittaukset, mikrobivau-
riotutkimukset, sekä rakenteiden avausta) rakenteiden kunnan selvittämiseksi. Tämä suositellaan
tehtäväksi vesileikkitalan 40 alueella, koska henkilökunta ilmoitti hajuista ja sairasteluista.

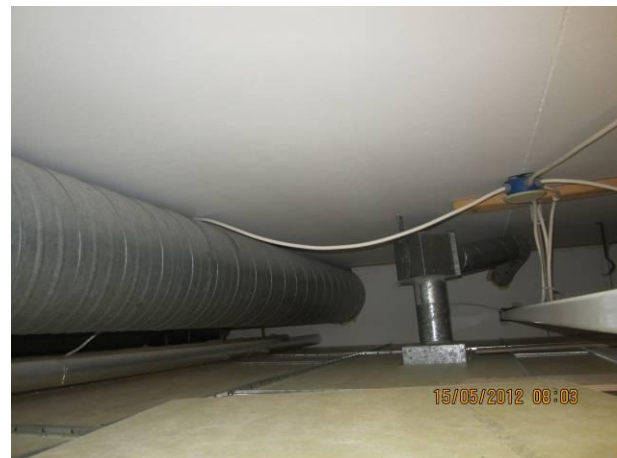
Kuva 44 Vesileikkitalan 40 alakattotilaa.

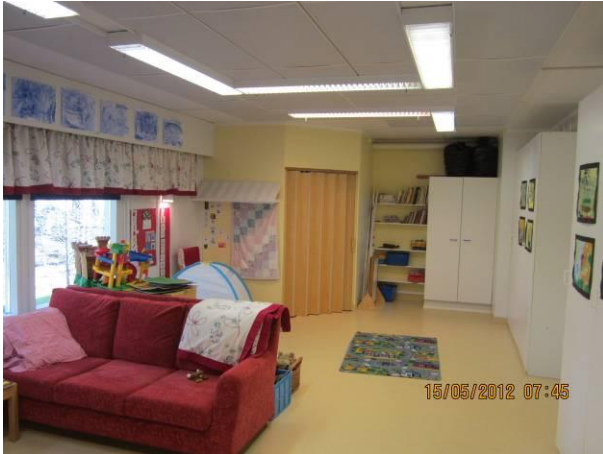
Kuva 45 Ryhmätila

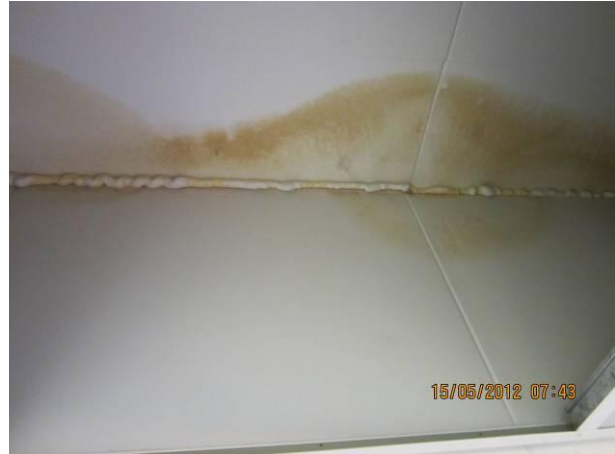
Kuivissa huonetiloissa on lattioissa muovimatot, seinät ovat maalattuja, katoissa on maalattua levyä ja akustiikkalevyä (kuva 45). Käytävillä on akustiikkavillalevyistä tehtyjä alakattoja. Pintamateriaalit ovat hyvässä kunnossa, normaalia kulumaa on. Siivouksen taso vaikutti olevan hyvä. Päädyissä sijaitsevien kotikeittiöiden 4 ja 49 ulkoseinillä on alakattojen yläpuolella ruskeita vesivuotojälkiä, jotka voivat olla vanhoja, mutta asiasta ei saatu varmuutta (kuva 46).

Kuva 46 Vuotojälkiä ulkoseinällä kotikeittiö 49 päätyseinällä.

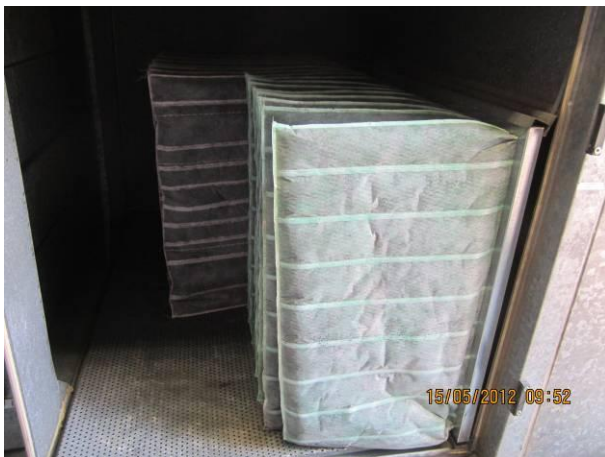
Kuva 47 Epätiivis IV-suodattimen ja kanavan liittymä ei ole tiivis.

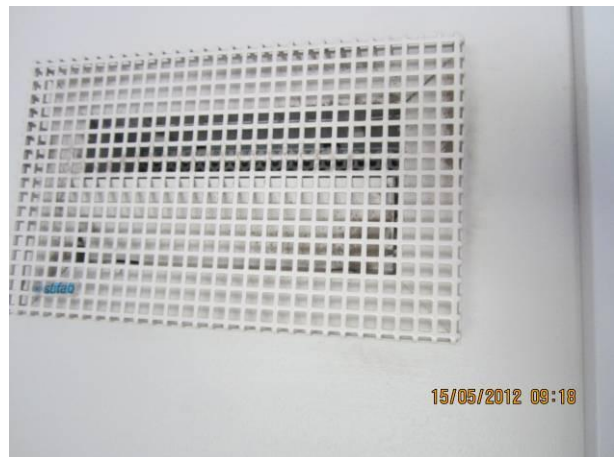
Kuva 48 Tuloilmasäleikössä on likaa.

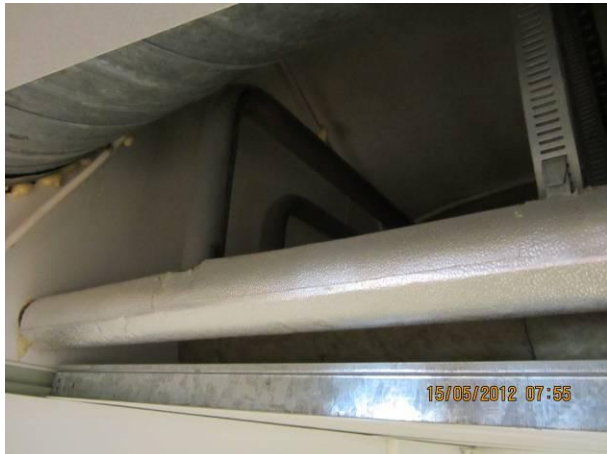
Kuva 49 Eristettyjä lämpö- ja kv-putkia.

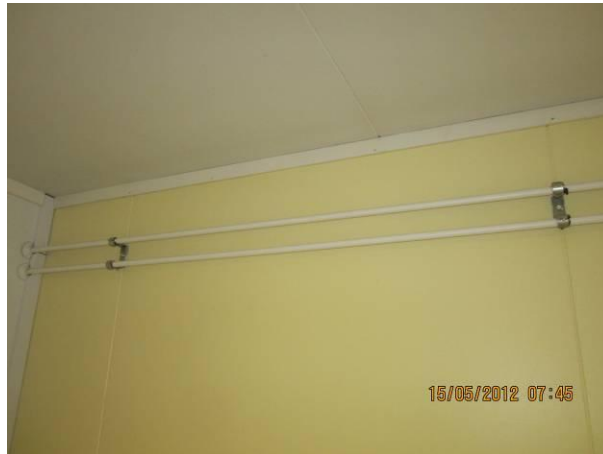
Kuva 50 Eristämättömiä lämpöputkia huone-
loissa.

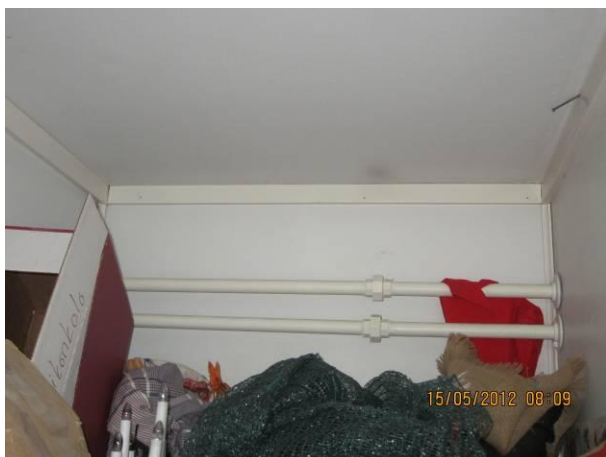
Kuva 51 Eristämättömiä lämpöjohtojen
runkoputkia.

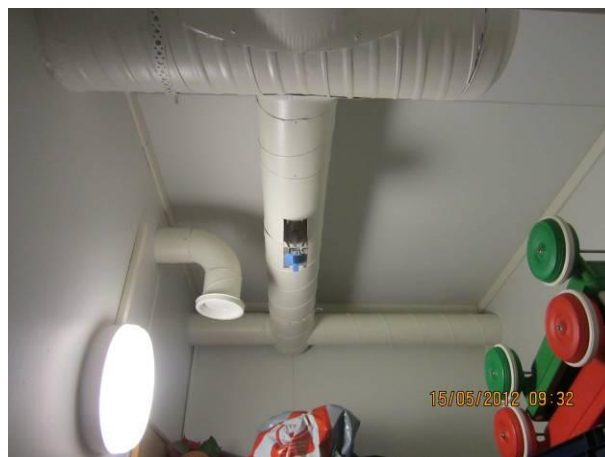
Kuva 52 Varastossa olevia IV-kanavia, ei ole
alakattoa.
