LATUPUISTON PÄIVÄKOTI

ILMANVAIHTOJÄRJESTELMÄN KUNTOTUTKIMUS

Tutkimuksen ajankohta: vko 1 / 2006
Raportin päiväys: 19.01.2006
Tilaaajan yhteyshenkilö: Vantaan Kaupunki
Per Andersson, 040 5939212

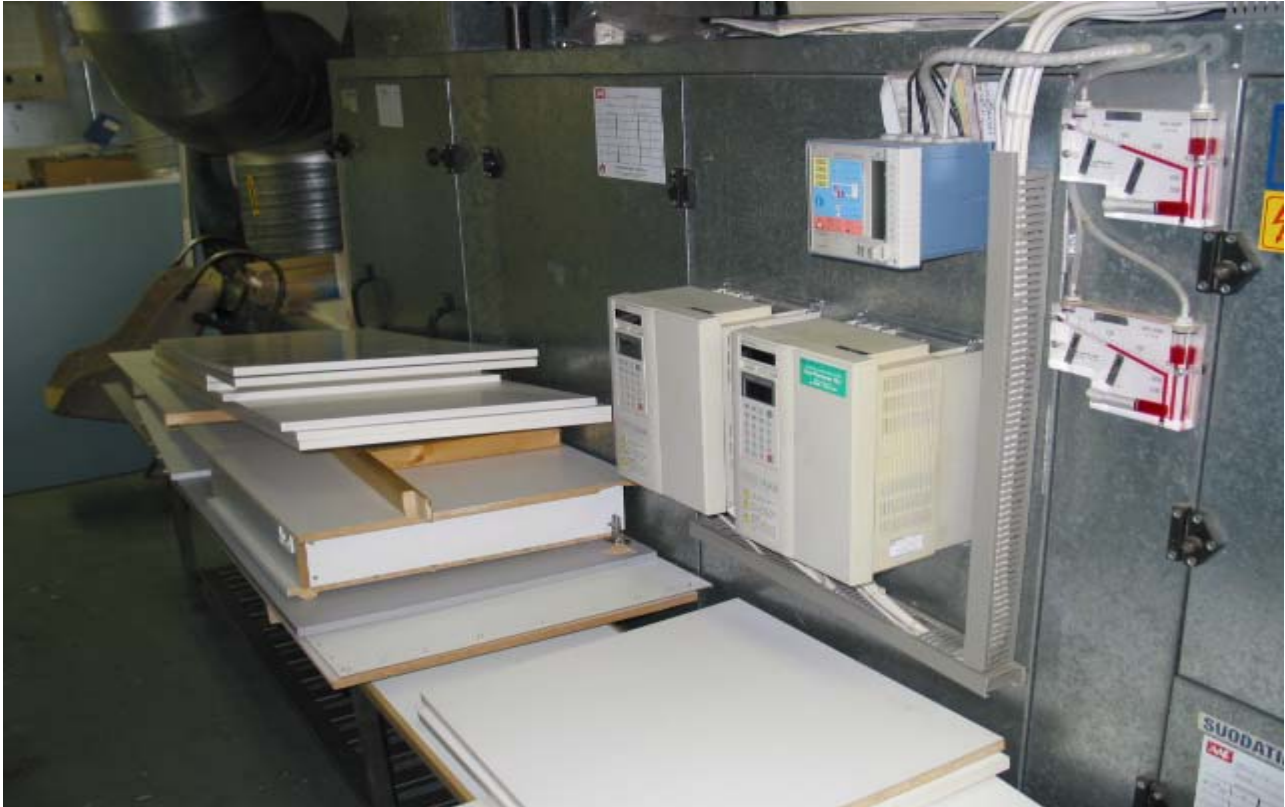
Ilmastointikone on alkuperäinen Ilmaterän valmistama ns. pakettikone ja se sijaitsee teknisessä tilassa (lämmönjakohuoneessa). Puhaltimia ohjataan taajuusmuuntajalla ja kone on varustettu sulkupellillä, suodatinyksiköllä, lämmöntalteenotolla, vesilämmityspatterilla ja puhallinyksiköllä (kuva 1).

KUVA 1. Ilmastointikone on alkuperäinen Ilmaterän valmistama ns. pakettikone.

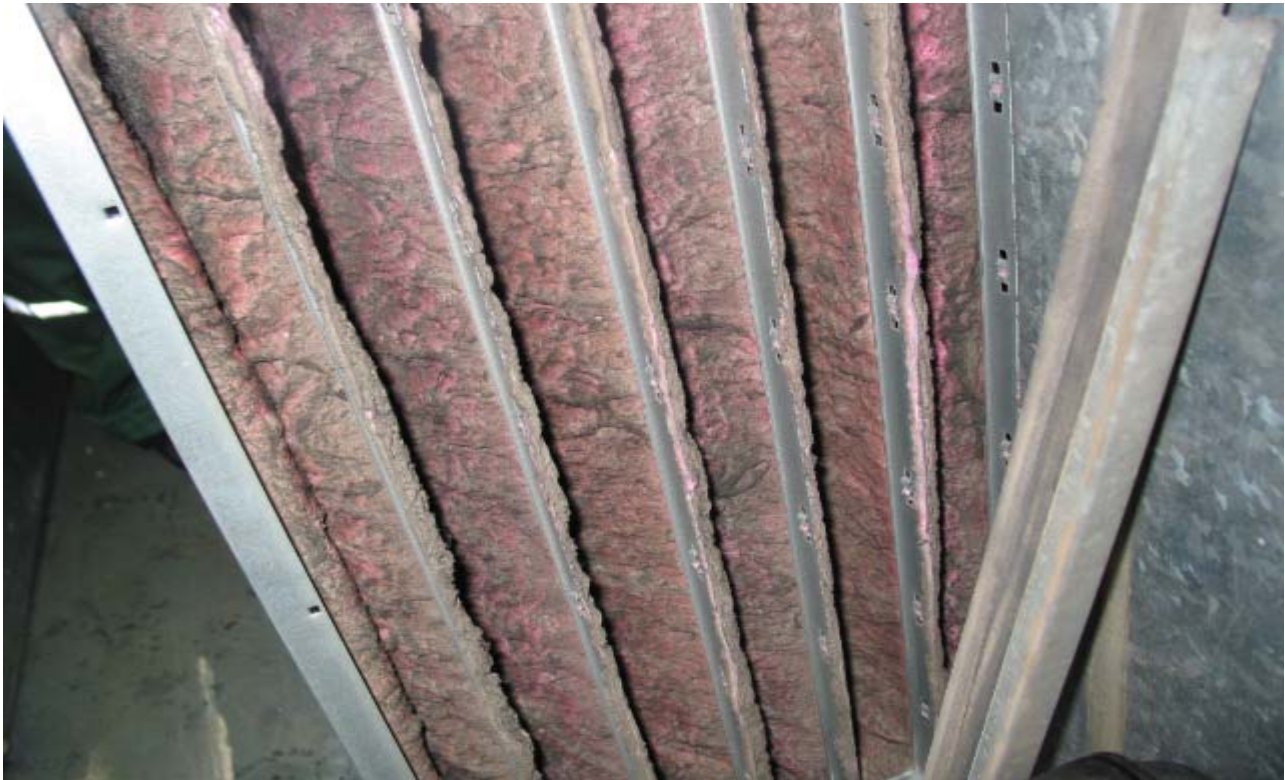
- Suodattimet ovat hieman pölyiset (kuva 2). Suodattimet olisi syytä uusida säännöllisin väliajoin.

KUVA 2. Tuloilmakoneen suodattimet ovat hieman pölyiset.

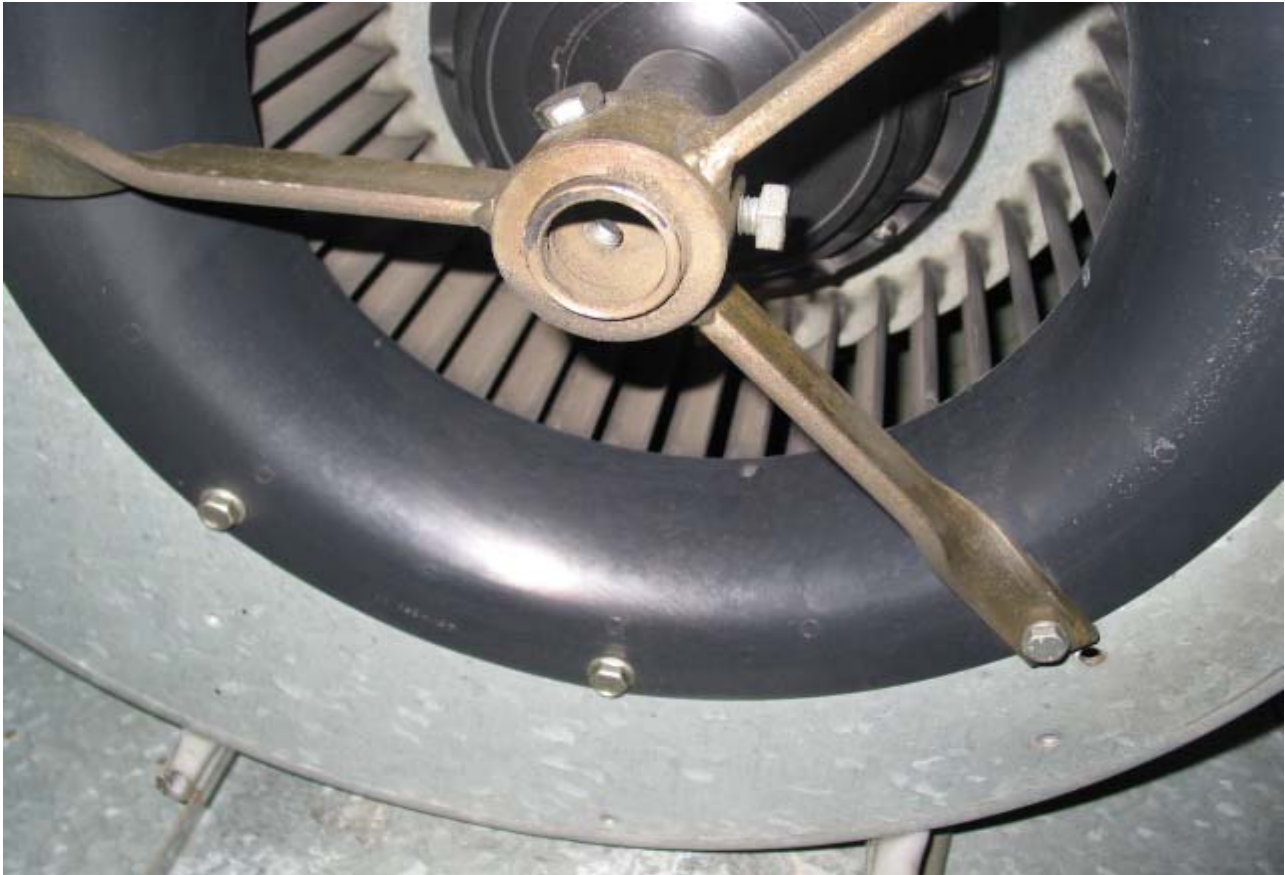
- Suodattimet ovat hieman pölyiset. Suodattimet olisi syytä uusida säännöllisin väliajoin.
- Puhaltimen laakerit pitävät melko kovaa ääntä (kuva 3). Puhaltimen laakerit tulisi uusida ensi tilassa.

KUVA 3. Poistopuhaltimen laakerit pitävät melko kovaa ääntä.

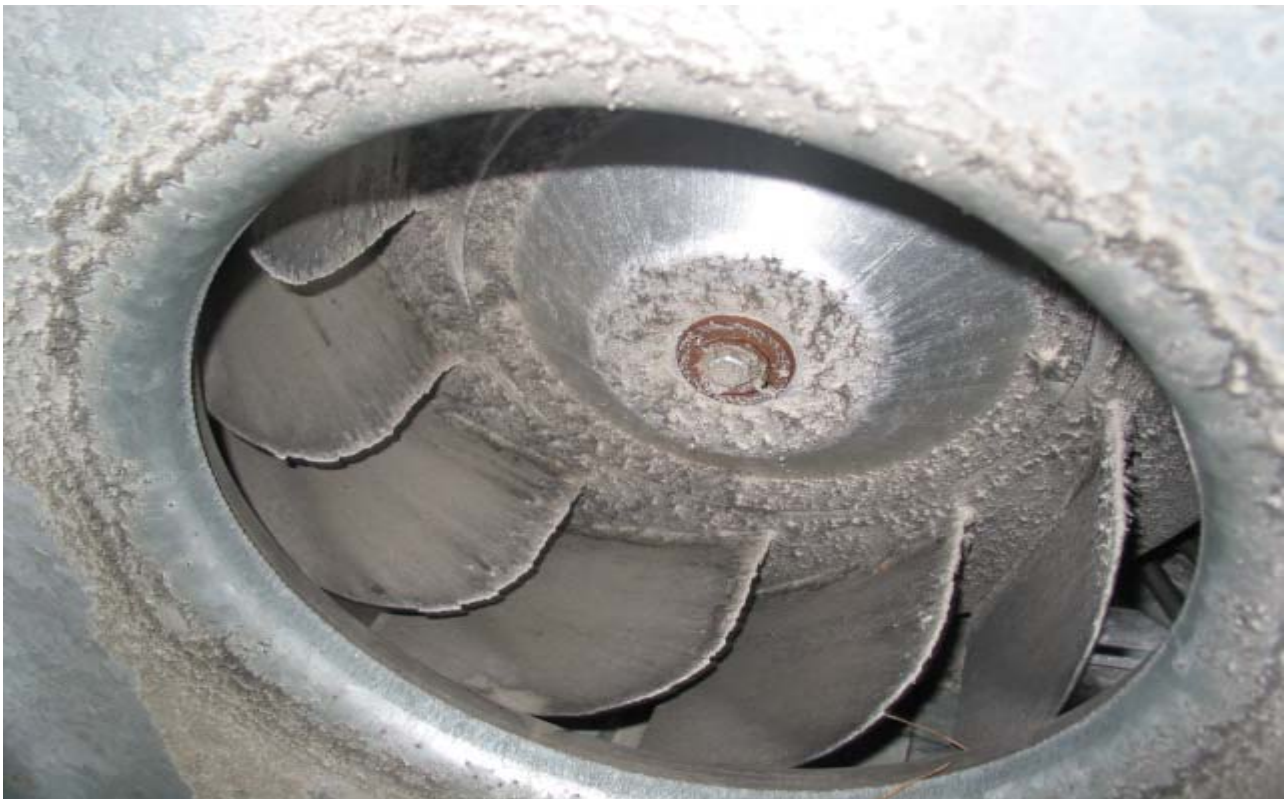
- Puhallin on likainen (kuva 4). Puhallin tulisi puhdistaa.
- Puhallin oli kytketty pois päältä vesikatolla olevasta turvakytkimestä. Turvakytkin olisi hyvä suojata esim. sähkökotelolla, ettei sivulliset pääse turvakytkimeen käsiksi.

KUVA 4. Keittiön poistoilmapuhallin on melko likainen.

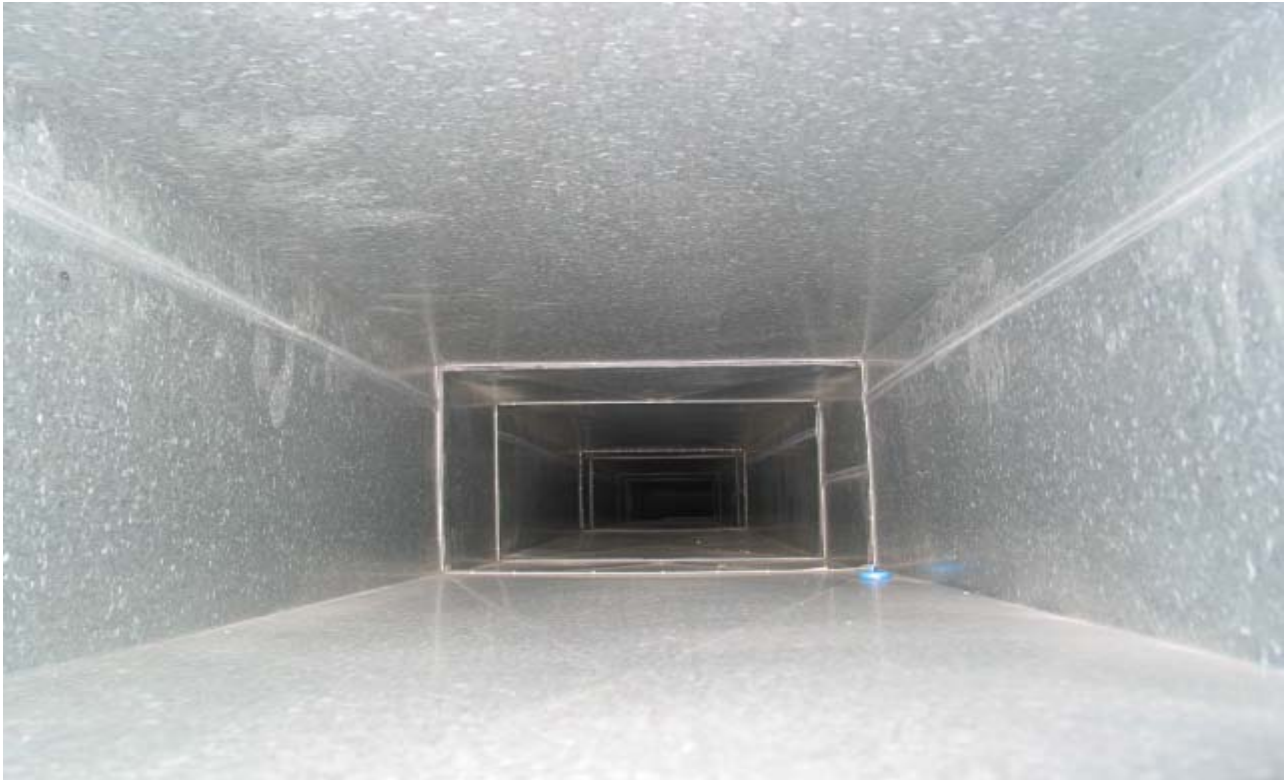
KUVA 5. Tuloilmakanavat ovat melko puhtaita.

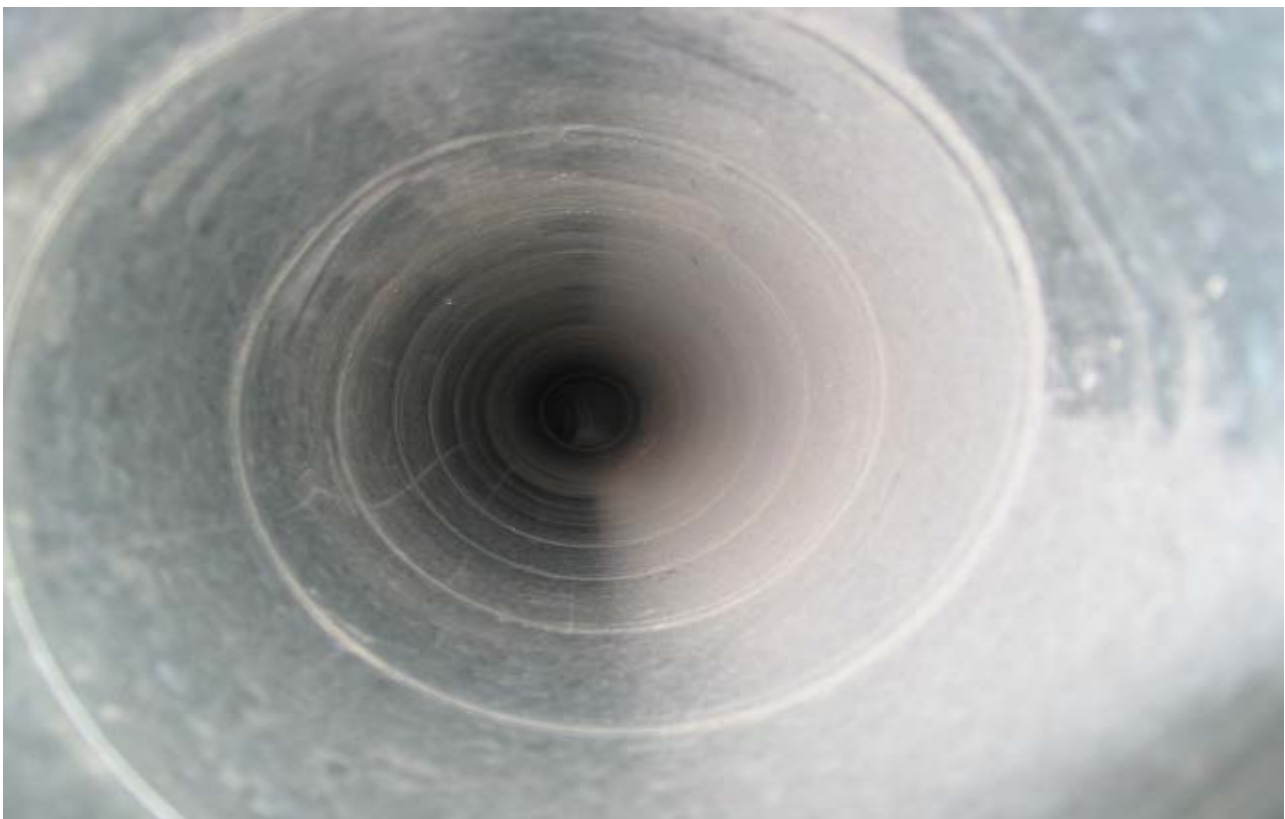
KUVA 6. Poistoilmakanavissa on hieman pölykertymää.

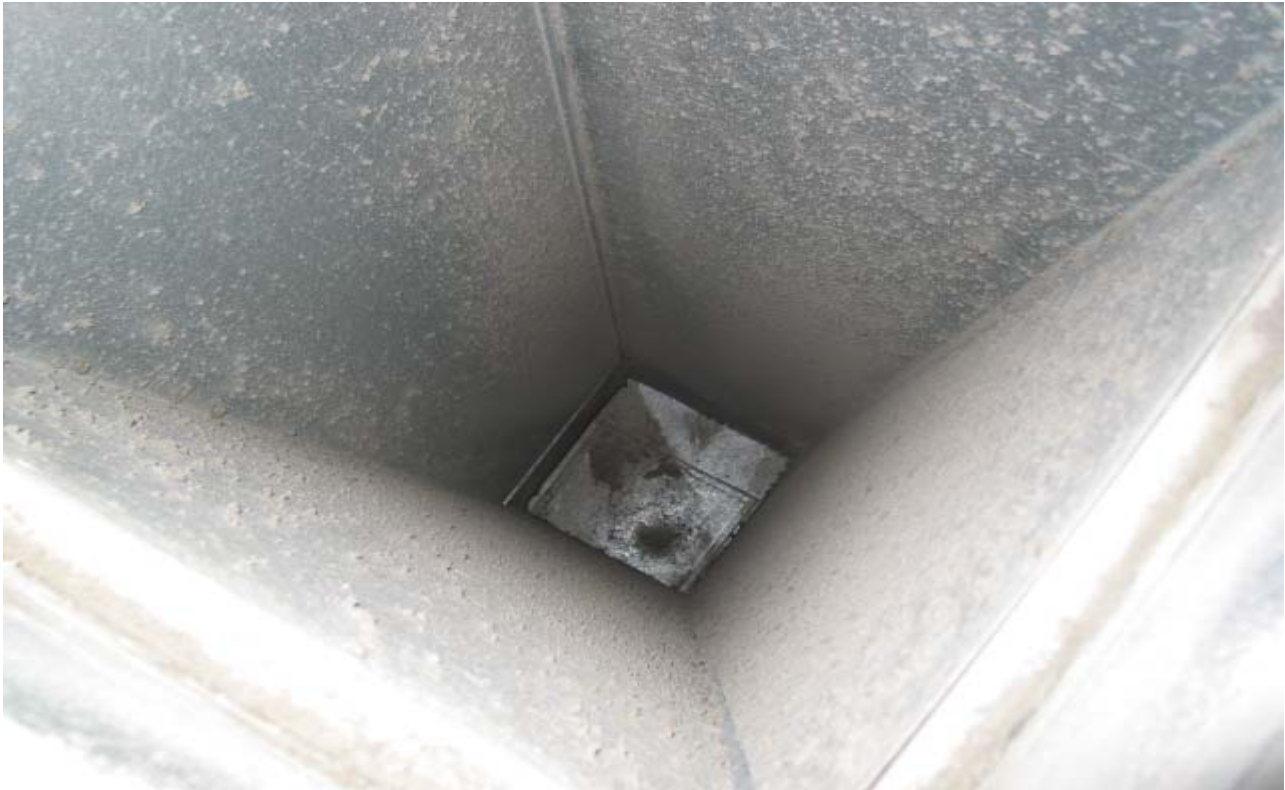
Tulo- ja poistoilmakanavat on rakennettu teräslevykanavista (kierresaumaputkea ja kanttikanaavaa). Kanavat ovat rakenteellisesti kunnossa ja havaintojen perusteella tutkimusalueen tuloilmakanavat ovat melko puhtaita ([kuva 5](#)). Poistoilmakanavissa on havaittavissa vain hieman pölykertymää ([kuva 6](#)), mutta keittiön poistoilmakanava on pölyinen ([kuva 7](#)) ja se tulisi puhdistaa.

KUVA 7. Keittiön poistoilmakanava on pölyinen.

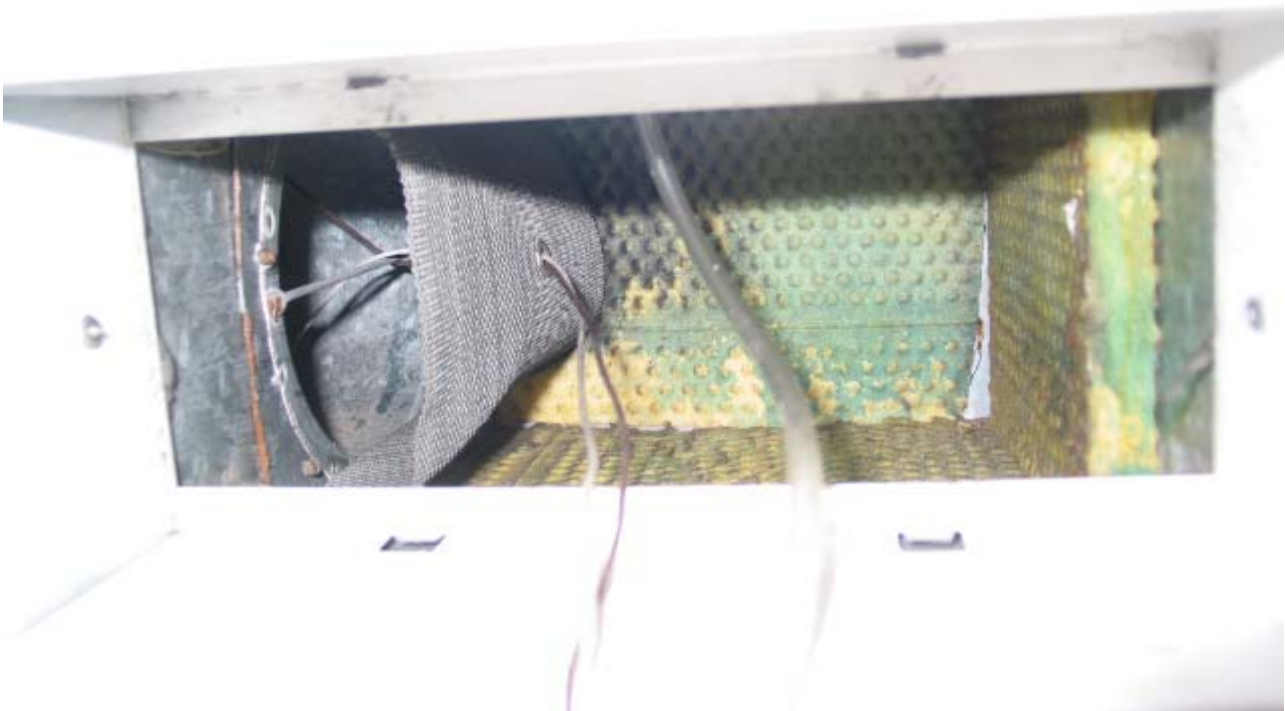
Tuloilmaelimet ovat huonetiloissa ns. seinähajottajia, jotka ovat varustettu tasauslaatikoin. Tarkastetut tasauslaatikot ovat melko puhtaita ja tasauslaatikoiden villapinnat on käsitelty suoja-aineella ([kuva 8](#)). Tuloilmaventtiileiden heittokuviot selvitetiin savukokein (kts liitteenä oleva piirustus). Mittauksissa havaittiin, että ilman liikkuvuus on varsin hyvä kautta koko huoneen (huonetilojen huuhtelu tapahtuu suunnitellulla tavalla).

KUVA 8. Tasauslaatikot ovat melko puhtaita ja villapinnat on käsitelty suoja-aineella.
