Kuntoarvio Start

Latupuiston päiväkot

Latukuja 2
01280 VANTAA

Tarkastuspäivä 18.5.2011
päivitetty yläpohjan osalta 4.1.2012

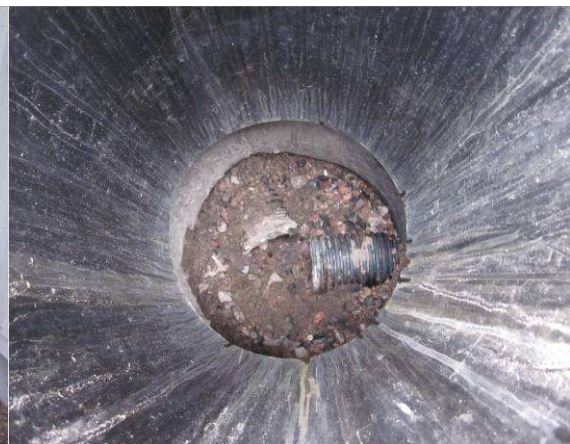
Rakennuksien ympärillä on salaojitukset. Salaojien edellisestä huuhtelukerrasta ei saatu tietoa. Yhdessä kohdekäynnillä avatussa salaojan tarkastuskaivossa oli kohdekäynnin aikaan huomattavan paljon sepeliä. Suositellaan salaojitusten kuntotutkimusta mahdollisen korjaustarpeen määrittämiseksi.

Salaojan tarkastuskaivossa huomattava määrä sepeliä

- Salaojien kuntotutkimus mahdollisen korjaustarpeen määrittämiseksi
- Piha-alueen rakennuksien huoltomaalaus- ja kunnostamistöitä
- Puukaiteiden- ja portaiden huoltomaalaus ja kunnostustoimenpiteitä
- Puuaitojen uusiminen metalliaidoiksi
- Leikkivarusteiden huoltomaalaus ja kunnostamistoimenpiteitä tarpeen mukaisesti
- Yksittäisiä asfalttien korjauksia

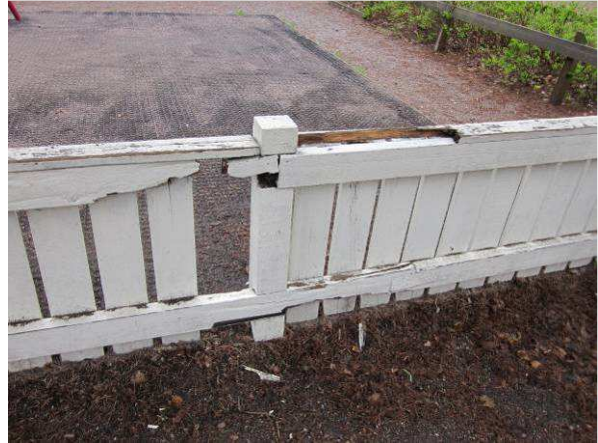
Piha-alueen matalat puuaidat alkavat olla jo osin heikossa kunnossa. Pihavarusteet ovat tyydyttävässä – välttävissä kunnossa.

Puuaidat kannattaa uusida metalliaidoiksi

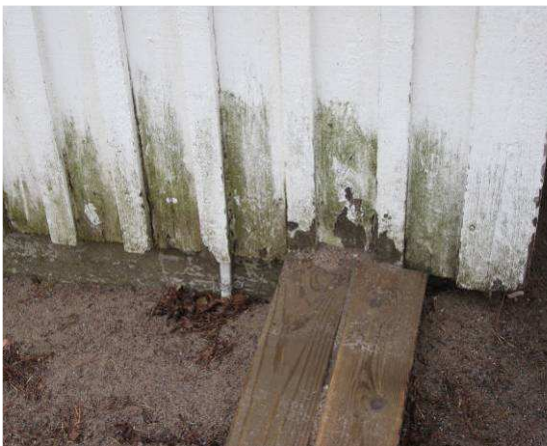
Piha-alueella on puurakenteisia varistorakennuksia, joissa havaittiin maalipintojen kulumaa ja ulkoverhouksien kunnostustarvetta.

Piharakennuksen ulkoverhous turhan lähellä maanpintaa,-> tihentynyt kunnostustarve

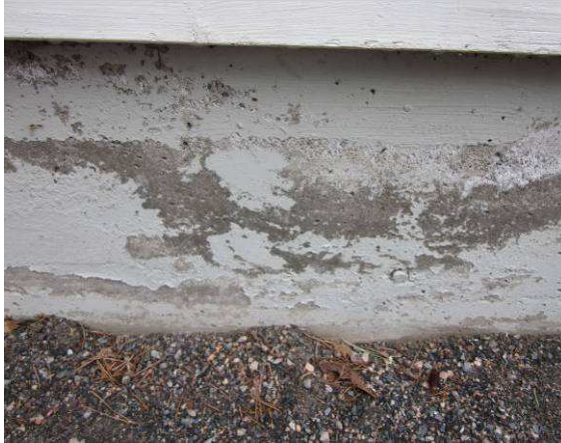
Maalipinnoite hilseilee sokkelista

- Alapohjatilan tuuletusjärjestelmän toimivuuden seuraaminen säännöllisesti
- Sokkelin huoltomaalaus

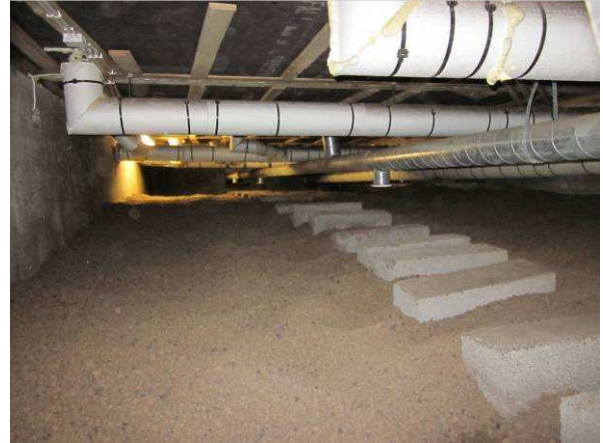
Alapohjatila on peruskorjattu, kevytsoraharkkoja on asennettu kulkuteiksi

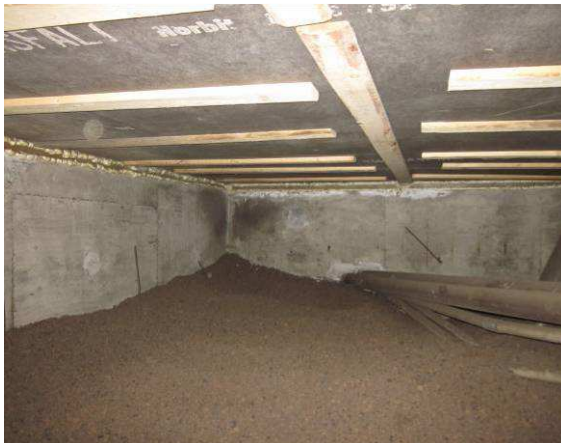
Alapohjatilassa ei havaittu poikkeavaa kosteutta eikä hajua

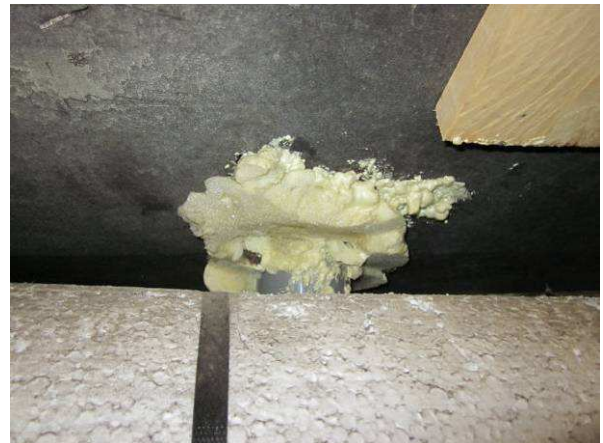
Läpiviennit on tiivistetty polyuretaanilla

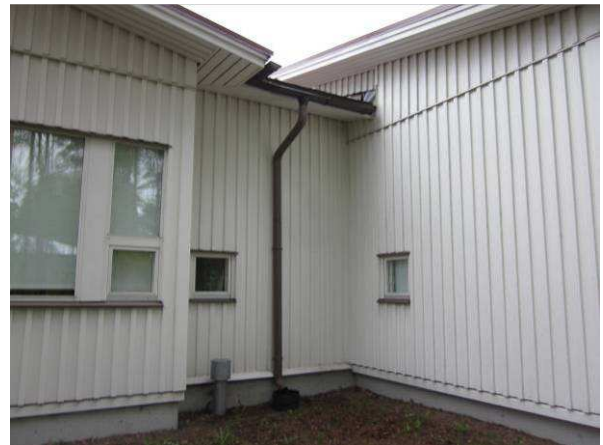
Julkisivujen maalipinnat ovat tyydyttävässä kunnossa

- Ulkoverhoilujen yksittäisiä kunnostustoimenpiteitä tarpeen mukaisesti
- Julkisivujen huoltomaalaus tarkastelujakson loppupuolella

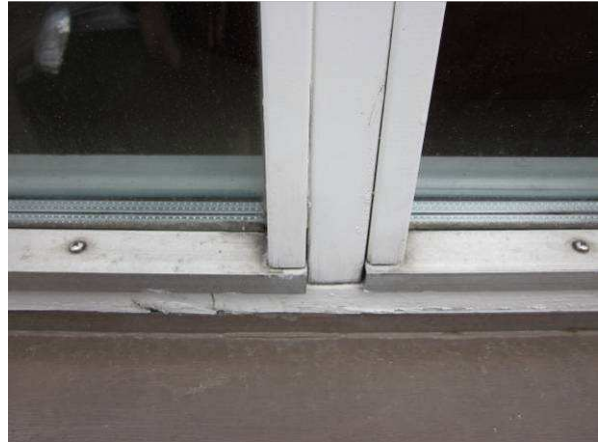
Ikkunoiden maalipinnat ovat vielä kohtuullisessa kunnossa

- Ikkunoiden ulkopuolten huoltomaalaus kunnostus tarkastelujakson puolivälissä
- Ikkunapeltien uusiminen, ikkunoiden tiivisteiden uusiminen ainakin tuuletusikkunoiden osalla ja ikkunoiden käyntisovitus tarkastelujakson alussa
- Ulko-ovien tiivisteiden uusiminen ja käyntisovitus jakson alussa sekä huoltomaalaus jakson puolivälissä

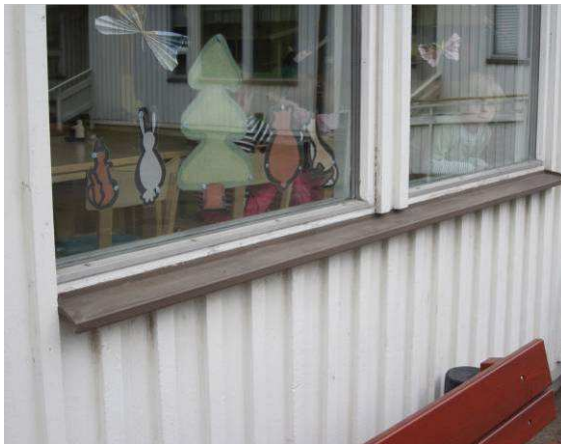
Ikkunapellityksien kallistukset ovat turhan loivia

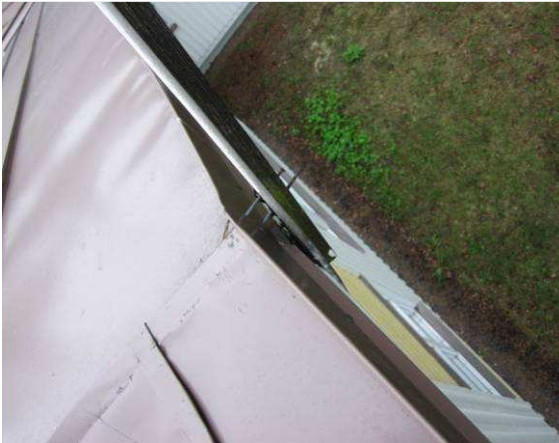
Antennin kiinnikkeet ovat irtoamassa otsa-laudasta

- Kittisaumojen uusiminen esim. 2 vuoden välein
- Lumiesteiden uusimista kannattaa harkita
- Maalipinnan paikkakorjaus
- Antennin jalustan uusiminen
- Katon huoltomaalaus tarkastelujakson loppupuolella
- Aluskatteiden läpivientien korjaaminen
- Jiirikohdan korjaus erillisen korjaussuunnitelman mukaisesti
- Viemärin tuuletusputken kannakointi ja eristäminen
- Rakennusjätteen poistaminen yp. tiloista
- **VAIHTOEHTOISESTI KOKO KATTEEN UUSIMINEN ALUSKATTEINEEN JA TURVAVARUSTEINEEN NOIN 80 000€**

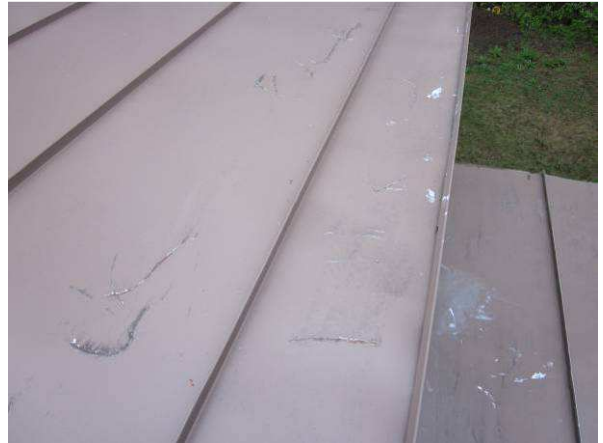
Paikkamaalaustarvetta

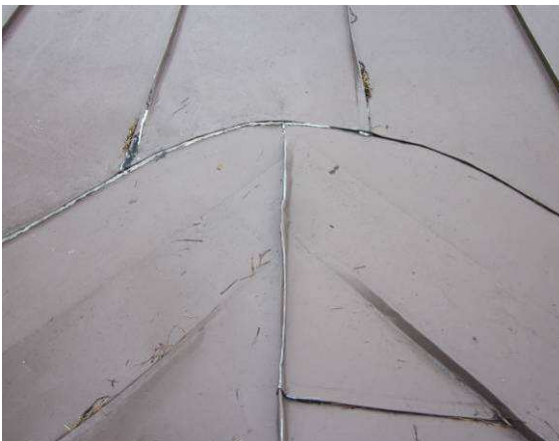
Rakennuksen kattomuoto on harjakatto ja katemateriaali on konesaumattu peltikate. Katteen maalipinnoite on vielä kohtuullisen hyvässä kunnossa. Paikoin katteessa havaittiin todennäköisesti lumenpudotuksesta aiheutuneita kolhuja/naarmuja. Rakennuksen taitekohdassa olevassa jiirissä on esiintynyt vuotoa ja sitä on paikattu kittaamalla.

Jiirin saumoja on tiivistetty kittaamalla

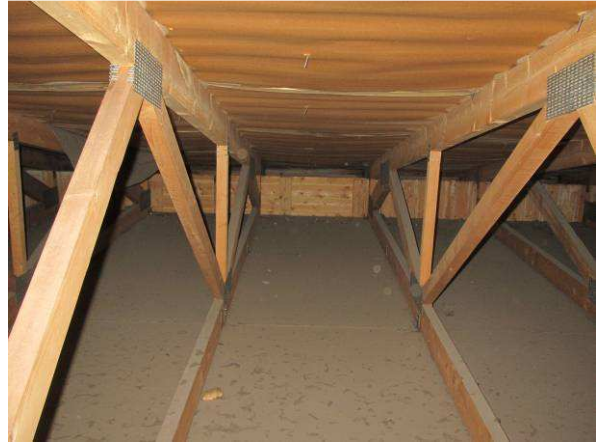
Yläpohjatilan tuuletus on aistinvaraisen arvion mukaan tyydyttävällä tasolla. Yläpohjatila tuulettuu alaräystäiltä.

Kuvaa alaräystäältä, tuuletus alaräystäiltä OK

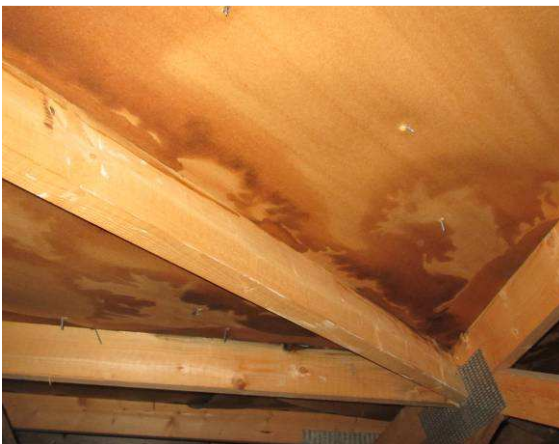
Yläpohjatilan puolelta havaittiin jiirien osalla laajoja kosteusjälkiä. Aluskate oli näillä osin märkä kohdekäynnin hetkelläkin.

Jiirin kohdalla aluskatteessa on laajasti kosteusjälkiä

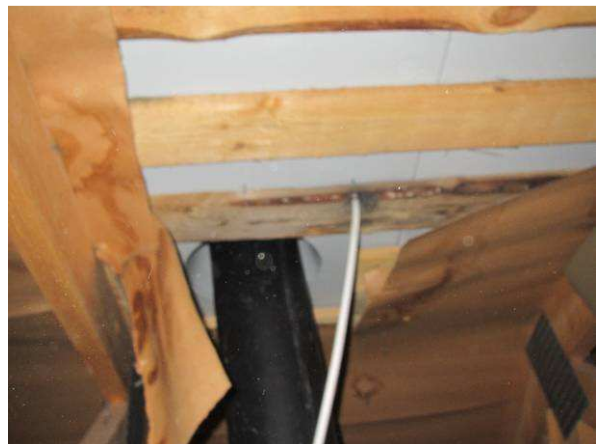
Aluskatteen läpiviennit eivät ole tiiviitä.

Aluskatteen läpiviennit on toteutettu rujosti

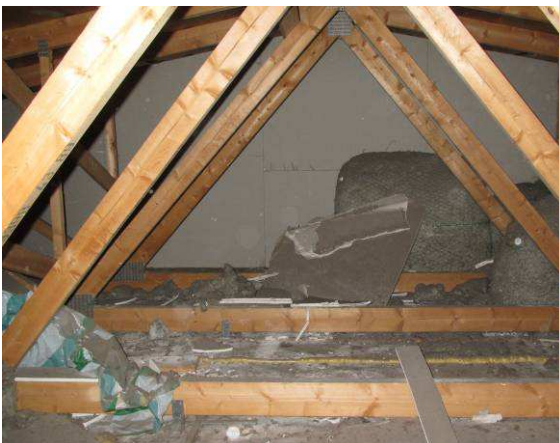
Yläpohjatilassa oleva viemärin tuuletusputken kannakointi on puutteellista ja tuuletusputkea ei ole eristetty. Yläpohjatilassa on rakennusjätettä.

YP. tilassa on rakennusjätettä

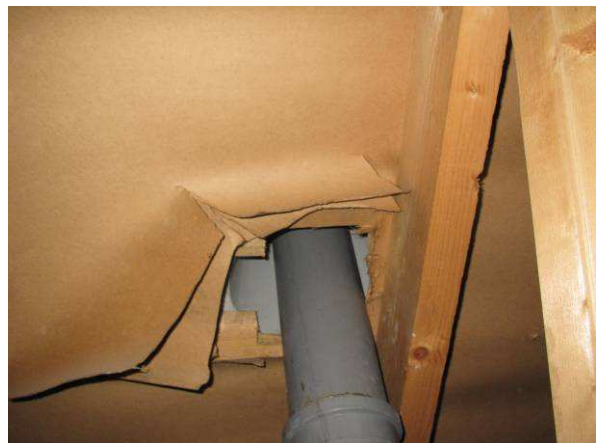
Kohteen pahvialuskatteen ja kattoruoteiden välissä ei ole korotusrimaa, mikä heikentää peltikatteen ja aluskatteen välistä tuuletusta.

Aluskatteen päällä ei ole korotusrimoja, tuuletusputkea ei ole eristetty ja sen kannakointi on puutteellinen

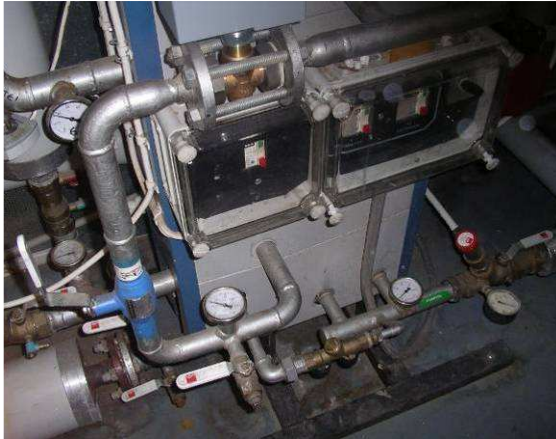
Lämmönsiirrinpaketti on vuodelta 1989. Lämmönsiirtimien tekninen käyttöikä on 20 - 25 vuotta. Lämmönsiirtimet, kiertovesipumput ja säätölaitteet uusitaan lämmönsiirrinpakettina, jonka kanssa yhtä aikaa tulee uusia myös kalvopaisunta-astia varoventtiileineen.

Lämmönsiirrinpaketti.

- Lämmönjakolaitteiden uusiminen lämmönsiirrinpakettina jakson alkupuolella
- Patteriventtiilien uusiminen, patteriverkoston perussäätö jakson alkupuolella

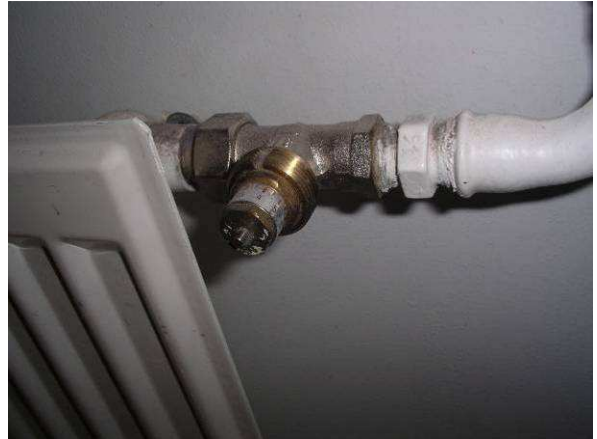
Lämmityksenä päiväkodissa on vesikiertopatterit. Patterit ovat teräslevypattereita ja patteriventtiilit rakennuksen alkuperäisiä termostaattiventtiilejä. Termostaattisten patteriventtiilien tekninen käyttöikä on 20 - 25 vuotta. Patteriventtiilien uusimiseen liittyy aina myös patteriverkoston perussäätö, johon tarvittavat esisäätöarvot tulee laskea suunnittelijan toimesta. Putkieristeet olivat näkyvin osin ehjiä muovipäälysteisiä villakourueristyksiä.

Patteriventtiilien säädöt v. 1989.

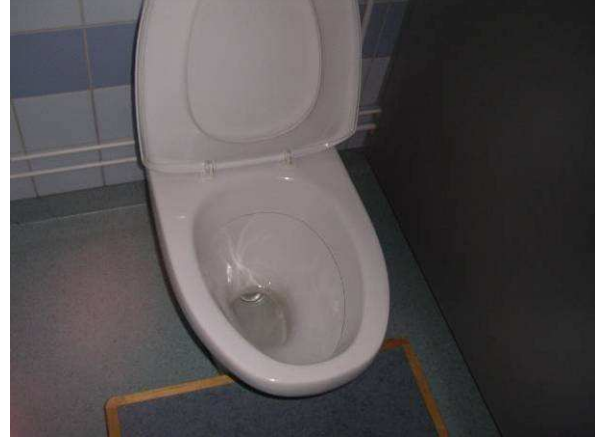
Vesijohtojen eristeet olivat näkyvin osin muovipäälysteisiä villakourueristyksiä. Eristeet olivat ehjiä. Vesi- ja viemärikalusteet olivat pääosin alkuperäisiä. Vuotavia wc-istuimia havaittiin kolme kappaletta. Hana- ja suihkusekoittajien käyttöikä on 15 - 25 vuotta ja wc-istuinien noin 50 vuotta.

Vuotavia wc-istuimia havaittiin 3 kpl.

- Vakiopaineventtiilin asentaminen vesimittarin yhteyteen ja paineen alentaminen
- Sade- ja jätevesiviemärien painehuuhtelu / kuvaus robottikameralla jakson alussa
- Vesi- ja viemärikalusteita kunnostetaan niiden vikaantuessa ja uusitaan tarvittaessa. Vuotavat kalusteet tulee aina korjata välittömästi. Käyttöveden painetason lasku vähentäisi osaltaan vesi- ja viemärikalusteiden vikaantumisia.

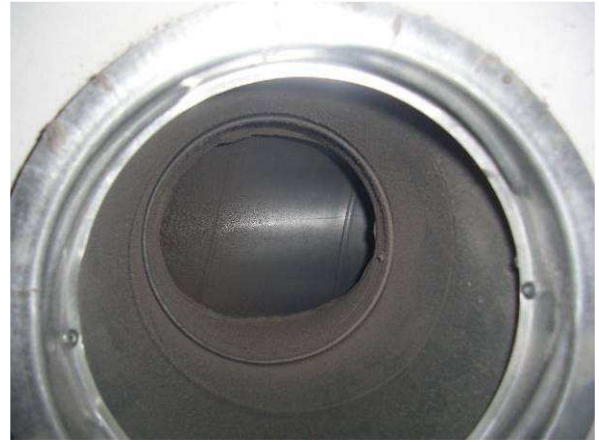
Ilmanvaihtokanavissa oli lievää pölykertymää.

- Päiväkodin ilmanvaihtokonepaketille ei arvioida olevan kokonaisvaltaista uusimistarvetta kuluvalle PTS jaksolla. Pakettia tulee kuitenkin huoltaa säännöllisesti, jolloin sitä tiedetään myös uusia tarvittavin osin. Suodattimet tulee vaihtaa vähintään kerran vuodessa. LTO kuution puhtaus tulee tarkastaa aina ennen lämmityskauden alkua ja samalla teettää automatiikalle tarvittavat toimintakokeet: huurtumisen estoautomatiikka mukaan lukien LTO ohituspeltien mekaaninen toiminta. Keväällä tulee varmistua, ettei tuloilma tule turhaan LTO kuution kautta.
- Seuraava kanavanuohous, ilmamäärien mittaaminen ja säätö sekä kanava- ja päätelaitteiden huolto ajoittuu PTS jakson alkuun.

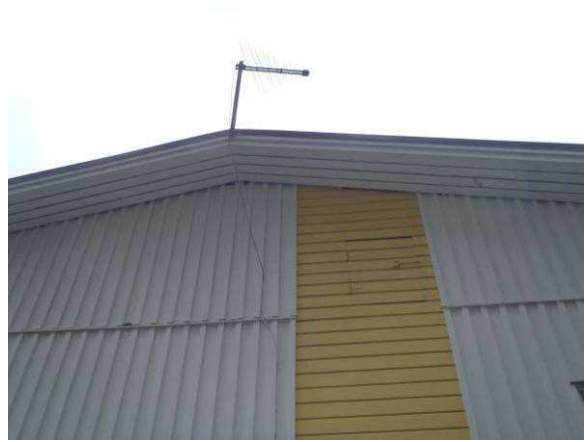
Kiinteistössä on yhteisantennijärjestelmä. Verkon käyttö on vähäistä ja se on oletuksen mukaan toimiva jakson ajan. Rakennuksen päädyssä sijaitseva harava-antenni on erittäin huonosti kiinni. Sekä antenni, että sille menevä johdin on asennettava uudestaan.

Harava-antennin kiinnitys on huono.

- Sähköjärjestelmien huolto- ja kunnossapitotyöt
- Seinäkiinnitteisten aluevalaisinten uusiminen
- Turvalaistusrakennuksen uusiminen
