KOSTEUSVAURIOKARTOITUSRAPORTTI

Lehdokin päiväkoti

Orvokkitie 6
01300 VANTAA

ASB-YHTIÖT,
ASB-Consult Oy Ab, Helsinki

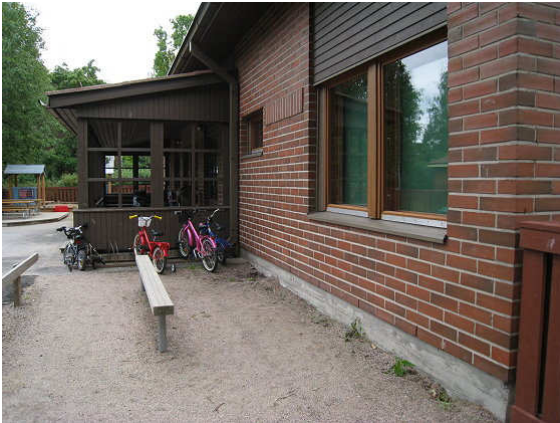
Rakennuksen vierellä on sepelikaista siltä osin, kun ei ole muita päällysrakenteita. Maanpinnat ovat monin paikoin painuneet montulle (*kuva 1*). Myös pintarakenteet ovat painuneet monin paikoin. Maanpinnan painumakohdilla ei havaittu sokkelin kosteus-suojaa. **Pintavesiä voi päästä sokkelihalkaisuun.** Tilan 11 (leikki- ja lepotila) kohdalla on kattovesikaivon kohdalla sokkelin pinnassa näkyvillä eristyslevyä, jota muualla ei havaittu.

Kuva 1 Maanpinnat ovat kohdilla, joissa ei ole soraa, painuneet ja maa viettää rakennukseen päin.

Sokkelin vieressä olevat montut täytetään ja maanpinta muotoillaan rakennuksesta pois päin viettäväksi. Suositellaan sepelikaistan asentamista myös sivustoille, jossa sitä ei ole. Samalla asennetaan patolevyt sokkelirakennetta suojaamaan.

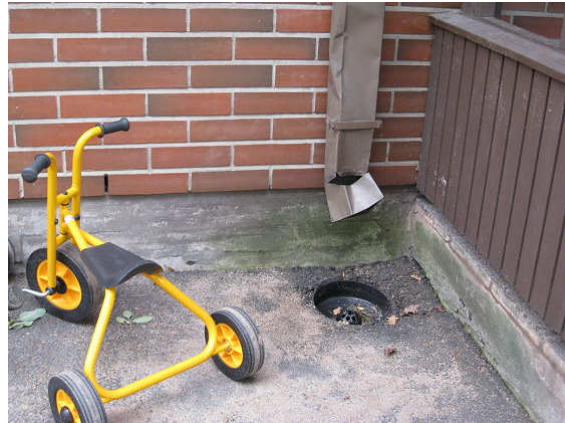
Kattosadevedet on johdettu räystäskouruin ja syöksytorvin edelleen muovisiin rännivesikaivoihin. Tilan 36 (leikki- ja lepohuone) kohdalla syöksytorven heitinosa on irronnut paikaltaan (*kuva 2*). Syöksytorvien päät eivät paikoitellen ulotu kaivon keskikohdalle.

Kuva 2 Rikkoontunut syöksytyrven vedenheitin. Maanpinta on painunut.

Syöksytorvien ja rännivesikaivojen keskinäiset sijoitukset tarkistetaan roiskevesien osalta. Rikkoontunut syöksytorven vedenheitinosa korjataan.

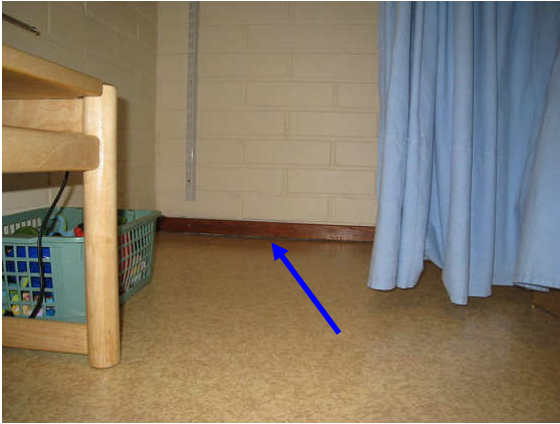
Tilassa 48 (var.) oli havaittavissa mikrobiperäistä hajua. Lattia on em. tilan kohdalla painunut (*kuva 3*) ja irrotettaessa jalkalistaa paljastui selvä rako lattian ja seinän liittymästä (*kuva 4*). Lisäksi mikrobiperäinen haju voimistui.

Lattia on painunut selvästi varaston 48 kohdalla. **Varastojen kohdalla ontelolaatan ja putkikanaalirakenteen liitoskohtaan on voinut syntyä rako tai liitos on alunperinkin ollut puutteellinen. Em. seurauksena on syntynyt ilmayhteys alustaan, jolloin varaston 48 lattian ja seinän rajapinnan raosta pääsee pistävää maanomaista hajua sisätiloihin.**

Kuva 3 Lattia on painunut varastossa 48.

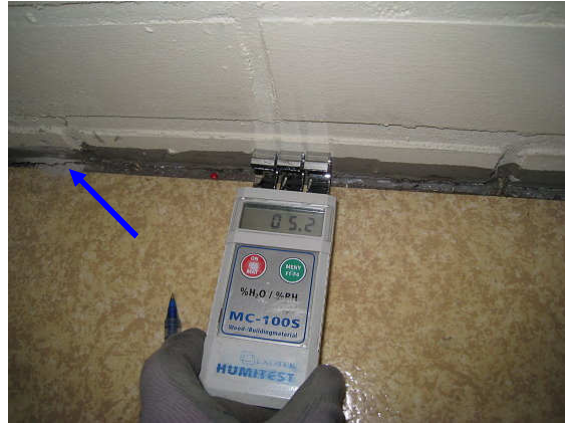
Väliseinärakenteena oleva tiilimuuraus lähtee leikkauksen mukaan ontelolaatan pinnasta. **Pintakosteuden tunnistimella havainnoituna alimman näkyvillä olevan tiilirivin kosteus oli normaalia korkeampi varastoissa 48 (kuva 4) ja 40. Normaalista poikkeavaa kosteutta havaittiin lisäksi käytävän 49 kohdalla WC:n 28 ja PSH/WC:n 39 erottavassa väliseinässä alimman näkyvän tiilen korkeudella.** Käytävän 09 kohdalla alimman näkyvillä olevan tiilen kosteus oli hieman normaalia korkeampi ja seinän ja lattian rajapinnassa ei havaittu poikkeavaa hajua (putkikanaali lähellä).

Kuva 4 Alimman näkyvillä olevan tiilen pintakosteus on normaalia korkeampi. Lattian ja seinän rajapinnassa on rako.

Tiilimuurattujen väliseinien alaosien pintakosteudet mitataan jalkalistoja poistamalla ja samalla käydään läpi lattia- ja seinäpintojen rajapinnat mahdollisten rakojen osalta. Kohdilla, joissa on normaalista poikkeavia kosteuksia tehdään tarkempia kosteusmittauksia rakenteista ja mahdollisuuksien mukaan tarkistetaan rakenne väliseinän alapinnan tasolta. **Avoimet lattia- ja seinäpintojen rajapinnat tiivistetään.**

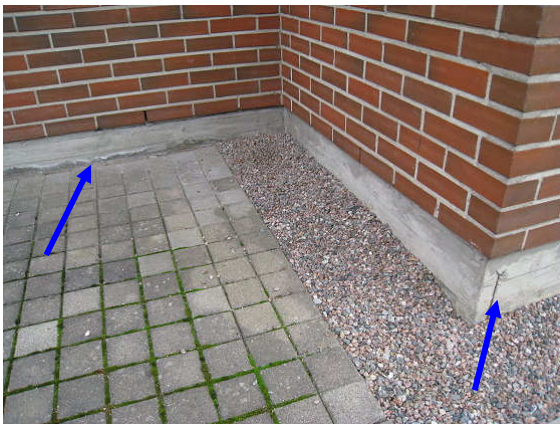
Sokkeleissa on paikoitellen näkyvillä joitakin vaakasuuntaisia halkeamia ja ruostunutta raudoitusta, samoin kosteuden aiheuttamaa kalkkihärmettä (*kuva 5*).

Kuva 5 Sokkelissa on näkyvillä kalkkihärmettä ja ruostunutta raudoitusta.

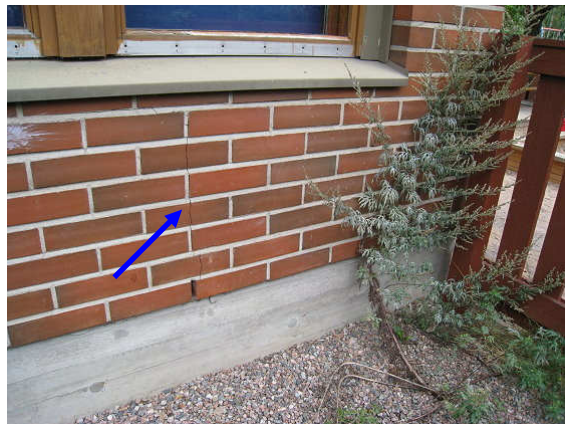
Kuva 6 Julkisivumuurauksessa on pystysuuntainen halkeama

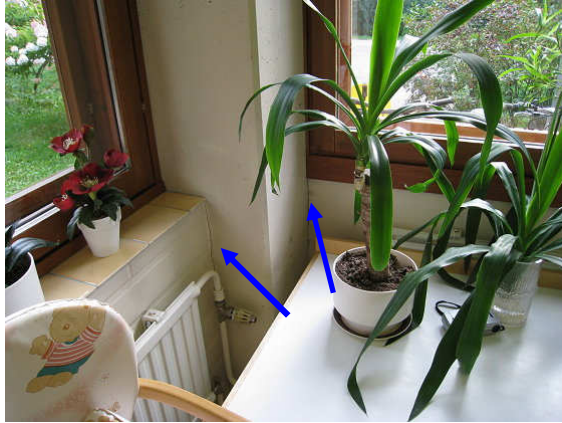
Kuva 7 Eri puolilla kohdetta on teräsbetonipilareiden ja ulkoseinärakenteiden sisäverhousmuurauksien ja kipsilevyjen liitoskohdissa rakoja.

Ulkoseinälinjoilla olevien teräsbetonipilareiden ja sisäpuolisten tiilimuurauksien väliset raot tiivistetään elastisella massalla ja pinnat puhdistetaan. Samalla tarkistetaan seinien yläosien liittymät ja korjataan mahdolliset epätiiviyshkohdat. Kohdilla, joissa on tiilimuuraus sisäverhouksena ei ole höyrynsulkumuovia, jolloin on suora yhteys ulos. Kohdilla, joissa sisäpuolisena verhouksena on kipsilevy, on höyrynsul-

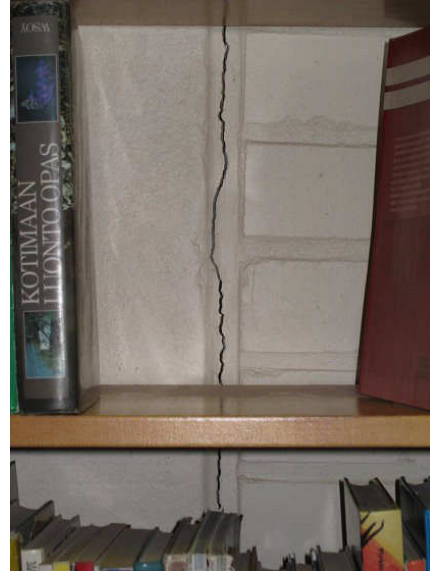
Kuva 8 Myös väliseinämuurauksien ja pilareiden väleissä on rakoja.

Väliseinien kohdilla olevat rakenteiden liikkumisista johtuvat raot tiivistetään elastisella massalla.

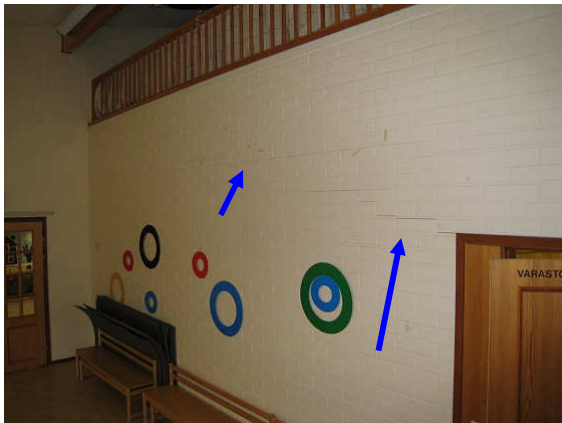
Ulkoseinät ovat muurattuja tiiliseiniä tai puurunkoisia, jolloin sisäpuolisena materiaalina on kipsilevyä. Ulkoseinissä on sisämuurauksen ja julkisivumuurauksen välissä lämmöneristeenä mineraalivillaa. Kantavina rakenteina on teräsbetonisia pilareita ja palkkeja. Liikuntasalin kohdalla on kantavia teräsbetoniseiniä. Ulkomuurauksen alimman rivin pystysaumoissa on tuuletusaukot. Julkisivumuurauksessa on pystysuuntainen halkeama tilan 36 (leikki- ja lepo huone) kohdalla (kuva 6). **Ulkoseinien sisäpuolisten muurauksien ja teräsbetonisten pilareiden väleissä on monin paikoin halkeamia, joista laajimmat sijaitsevat pohjoisosalla ollen noin 3 mm luokkaa (kuva 7).** Mineraalivilla suodattaa jonkin verran ulkoilmassa olevia epäpuhtauksia mutta pinnat ovat paikoin tummuneet. **Halkeamia on myös väliseinätiilimuurauksien ja teräsbetonipilareiden väleissä (kuva 8), mikä lisää äänien kuulumista eri tilojen välillä. Väliseinätiilimuurauksissa on joitain halkeamia (kuva 9) mm. tilassa 21 (liikuntasali) ja 36 (leikki- ja lepo huone).**

Kuva 9 Halkeamia on lisäksi tiilimuuratuissa väliseinissä.

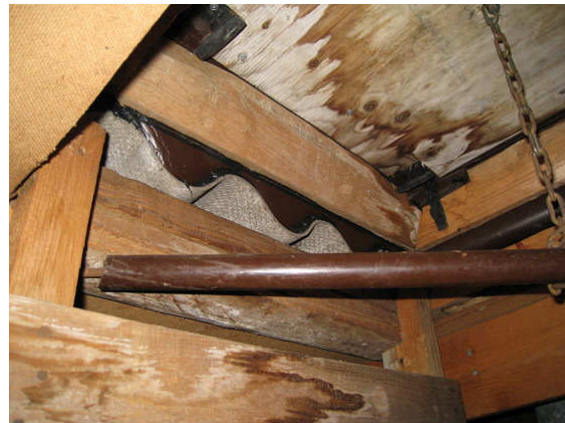
Vesikatolle on käynti ullakon kautta, jonne on sisäänkäynti IV-konehuoneesta. Katto luokku on muovirakenteinen, jota on vahvistettu alapuolelta ruuvein kiinnitettyllä vanerilevyllä. **Vanerilevyn alapinnassa ja luukun alapuolella olevissa puurakenteissa on veden valumajälkiä (kuva 10).** Vesi on päässyt ruuviläpivienneistä, joita on tämän jälkeen tiivistetty elastisella massalla. Vesikatteenä on asbestia sisältävä Minerit-tuplavartti. Kate on pääasiallisesti kiinnitetty nauloin, mutta parven kohdalla kattoikkunoiden kohdalla kiinnittämiseen on käytetty ruuveja. Em. kattoikkunoiden valokuiluissa ei havaittu vaurioita tai kosteusjälkiä. **Vesikatteen pinnalla on monin paikoin samalta (kuva 11).** Katolla on varusteina lumiesteitä. Harjalaattojen tiivistyksessä havaittiin joitakin puutteita (kuva 12). Vesikatemateriaalista johtuen katolla liikuttaessa on syytä noudattaa suurta varovaisuutta, etteivät varttilevyt rikkoonnu.

Kuva 10 Kattoluukun kautta on tapahtunut vesivuotoja.

Vesikaton läpivientien ja harjalaattojen sekä kiinnitysten tiiveys ja kunto tarkastetaan ja viat korjataan. Sammalkasvustot poistetaan vesikatteen pinnalta. Kattoluukku uusitaan. IV-konehuoneen kosteusvaurioituneet kipsilevyt uusitaan ja tarkistetaan läpivientien tiivistykset. IV-konehuoneen ulkoseinärakenne korjataan siten, ettei vaakasuuntainen vesisade tai pölyävä lumi pääse rakenteen sisäpuolelle. Samalla varmistetaan katon tuulettuminen.

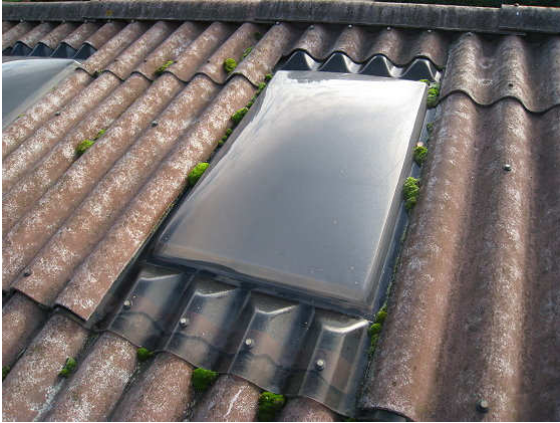
Kuva 11 Vesikatteen pinnalla kasvaa sammalta.

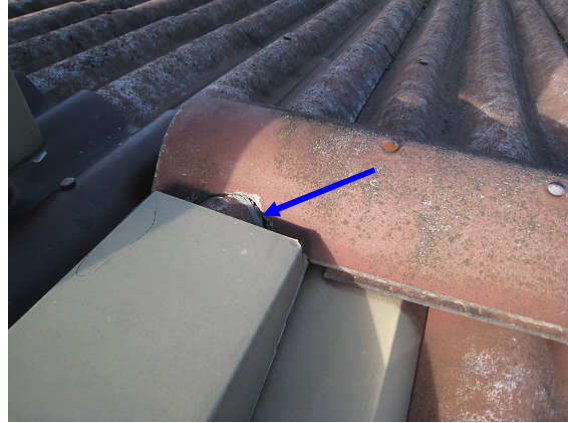
Kuva 12 Harjalevyn puutteellinen tiivistys.

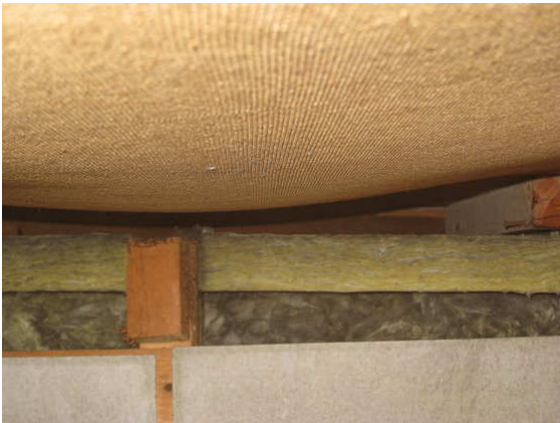
Ullakolla on puurakenteiset kulkusillat. Ontelolaattoihin tukeutuvat kattotuolit on tehty paikalla sahatavarasta. Ullakon puolelta tarkasteltuna (kulkusilta) puurakenteiden kunto vaikutti hyvältä ja tila tuulettuu hyvin. Vesikatteen alla on aluskatteena öljykarkaistut puukuitulevyt jotka limittyvät toisiinsa. Liikuntasalin kohdalla vesikattorakenteena on liimapuupalkit, jotka tukeutuvat teräsbetoniseiniin. Em. kohdalla yläpohjarakenteen tuulettumisesta ei saatu täyttä varmuutta (kuva 13). Aluskate on kaareutunut. Läm-

Kuva 13 Liikuntasalin kohdan yläpohjarakenteen tuulettumisesta ei saatu täyttä varmuutta.

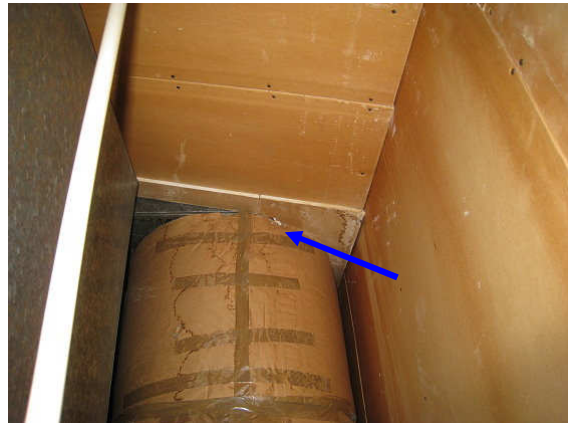
Ullakolla olevat IV-kanavat ovat eristetyt. IV-konehuoneen sisäänkäynti on liikuntasalin kohdalla olevan parven kautta. Lattialla on muovimatto vesieristeenä, joka vaikutti ehjältä ja seinillä on ylösnostot. **IV-konehuoneen kipsilevyverhotussa katossa havaittiin vesivuotojälkiä sisäänkäynnin vastakkaisella seinustalla lähellä kulmaa IV-kanavan ympärillä (kuva 14) sekä vasemmalla kulmauksessa antenniläpivienin kohdalla (kuva 15).** Jälkien perusteella vesivuoto on vanha. IV-konehuoneen alapuolella on osittain keittiötä ja käytävää sekä kokonaisuudessaan tekninen tila. Em. tiloissa ei havaittu vesivuotojälkiä. Aikaisemmin keittiössä on havaittu vesivuotoa kellon kohdalla tilan 12 (ryhmähuone) välisellä seinustalla sekä monitoimikoneen kohdalla tilan 21 (liikuntasali) välisellä seinustalla. Tuolloin ulkona oli ollut kova myrsky. Vesivuotokohdan oli oletettu olevan vesikatolle johtavan luukun kohdalla. Tämän jälkeen luukun ympäristöä ja luukua oli tiivistetty elastisella massalla. Vettä ei tämän jälkeen ole enää tullut.

Kuva 14 Vanha vesikattovuoto kohta IV-konehuoneessa.

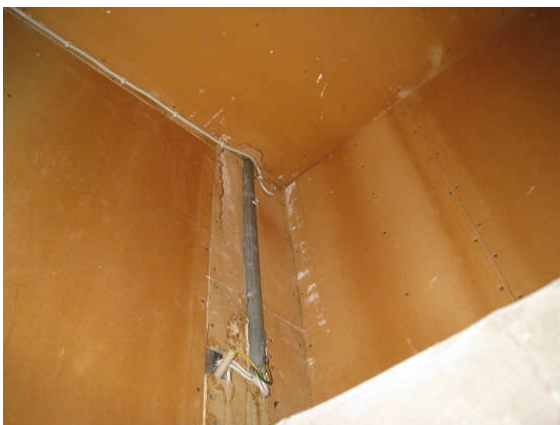
Kuva 15 Vesivuotoa on tapahtunut myös antenniputken kohdalta.

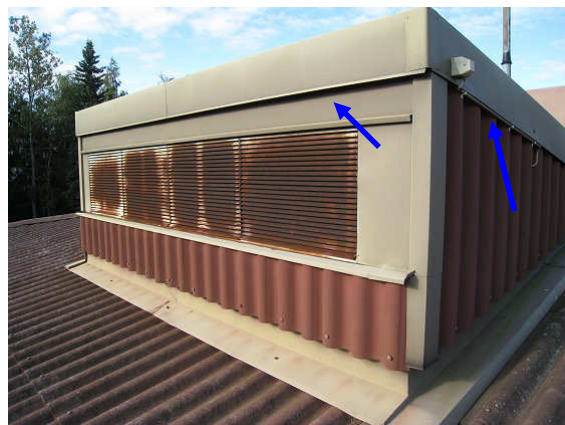
IV-konehuoneen kohdalla ulkoseinäverhouksena on Minerit-tuplavarttikatetta ja seinän yläosasta on **tietyillä tuulensuunnilla sadevedellä mahdollista päästä rakenteen sisään** ja edelleen ontelolaatan pintaa myöten havaituille vuotopaikoille (kuva 16). IV-tilan päätyosalla tuloilmasäleikön yläpuolella on pellityksessä pieni viiste. Katon tuuletuminen vaikutti puutteelliselta (kuva 17).

Kuva 16 Sadevedellä on mahdollista päästä vaakasuuntaisella sateella rakenteen sisäpuolelle.

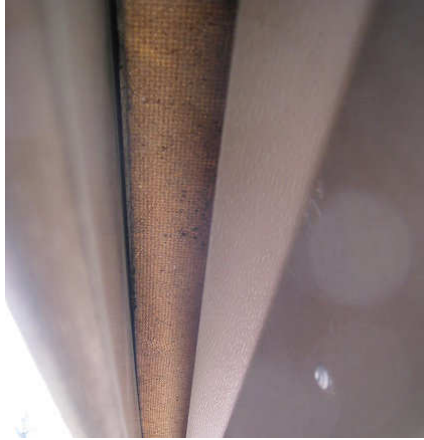
Kuva 17 IV-konehuoneen kohdalla kattorakenteen tuulettumisesta ei saatu selvyyttä.

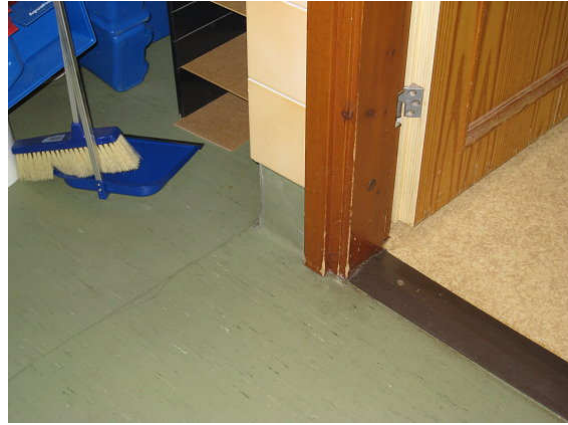
Märkätiloiksi luetaan mm. valmistuskeittiö ja PSH-/ WC –tilat. Joissakin tiloissa suihkujen kohdalla on jalka-ammeet. **Tilojen muoviset kynnykset eivät pidä tulvimistilanteessa (kuva 18).** Kynnykset eivät täytä nykyisiä RakMk C2 määräyksiä. Vesileikkitalan 41 kohdalla **muovimatto on lattiakaivon ympäriltä irti alustastaan ja pintakosteuden tunnistimella havainnoituna kosteus oli hieman normaalia korkeampi (kuva 19).** Em. tila ei kuitenkaan ole vesileikkien osalta aktiivisessa käytössä. **Muovimaton saumat olivat avoinna ylösnostojen kohdilla kulmissa (kuva 20).**

Kuva 18 Pesuhuonetilojen kynnykset ovat matalat.

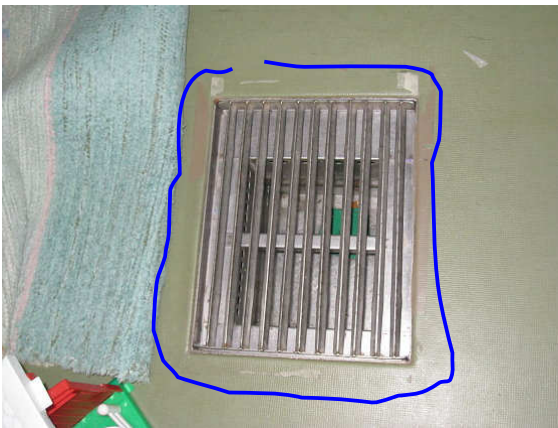
Kuva 19 Vesileikkitila 41 lattiakaivon ympärillä on muovimattoa irti alustastaan. Pintakosteus hieman normaalia korkeampi.

PSH/ WC-tilan 47, Vesileikkitalan 41, tuulikaapin 13 muovimattojen ylösnostojen auenneet saumat tiivistetään. WC-tilan 28 WC-istuimen ja viemärin liitoskohdan tiivistystä sekä tilan 47 käsienvesialtaan poistoputken tiivistyksiä viemäriin parannetaan. Lattiakaivojen asennuksien oikeellisuus tarkistetaan ja tehdään tarvittavat korjaustoimet.

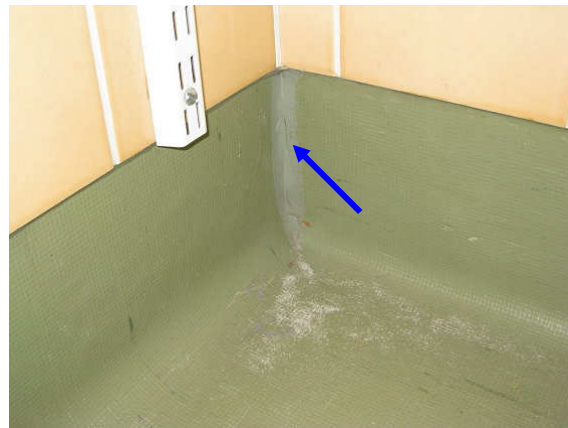
Kuva 20 Em. tilassa muovimaton ylösnostojen väleissä on rakoja.

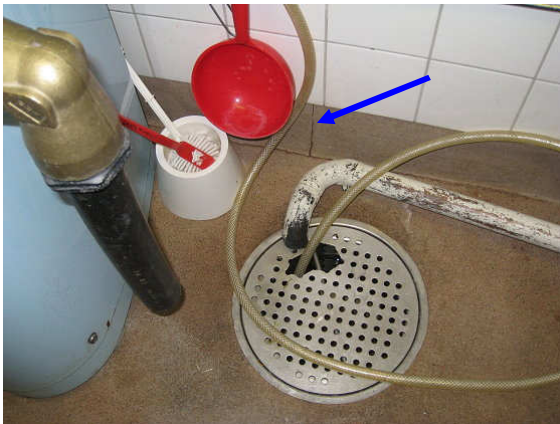
Keittiön tilan 19 (perkaus) kohdalla akrylibetonin ylösnostossa on pystysuuntainen halkeama (kuva 21).

Kuva 21 Keittiön akryylibetonin ylösnostossa on halkeama.

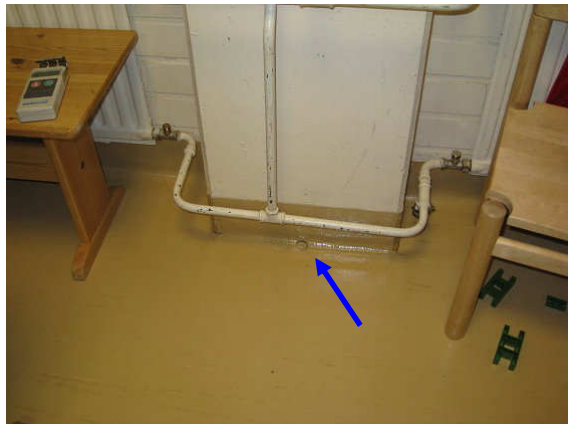
Pintamateriaalit ovat tyydyttävässä kunnossa. Pinnoissa on nähtävissä normaalia käytön aiheuttamaa kulumista. Tilan 42 (verstas) **muovimattoa on mennyt rikki lattian ja seinän yhtymäkohdissa (kuva 22).** **Muovimaton ylösnostossa oli epätiivelyskohtia mm. tilassa 13 (TK/ ME).**

Kuva 22 Muovimatossa reikiä tilassa 42 (verstas).

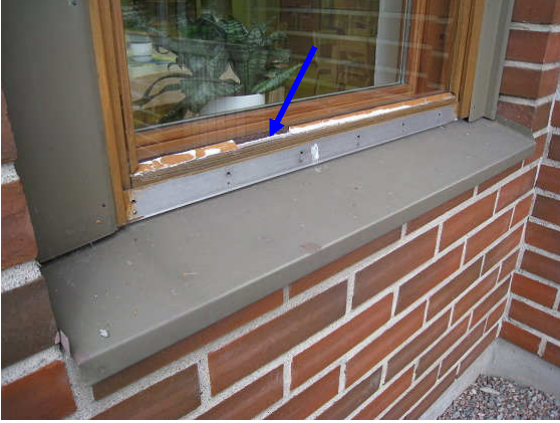
Rakennuksessa on puurakenteisia MSE-ikkunoita, joista **osasta on irronnut lasien ulkopuolisia tiivistyskittejä (kuva 23).**

Kuva 23 Ikkunoiden kittauksia on monin paikoin irronnut.

Ikkunoiden kittaukset korjataan ja puupinnat huoltomaalataan.

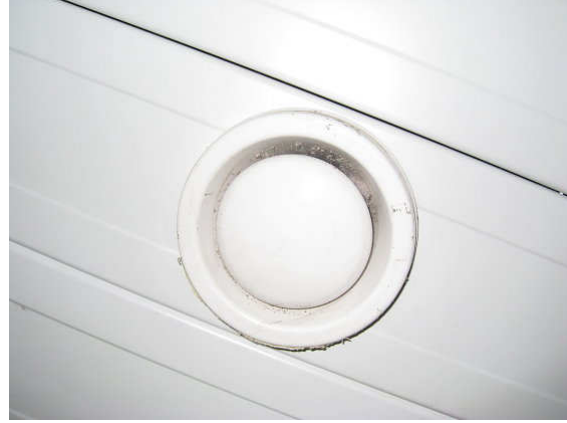
Ilmanvaihtotenttiilit ovat likaisia monissa tiloissa ja myös kanavat ovat likaisia (kuva 24). Kuivauskaappien kuivausilma johdetaan IV-kanaviin, joista voi aiheutua kondenssia.

Kuva 24 Poistoilmaventtiilit ja kanavat ovat likaiset.

Ilmanvaihtokanavat ja venttiilit puhdistetaan sekä tasapainotetaan järjestelmä. Vesikatolla olevan tuloilmakanavan säleiköt huoltomaalataan.

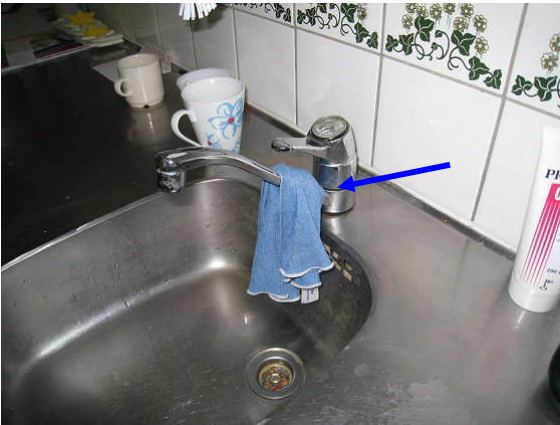
Putkivuotoja ei havaittu, eikä niistä saatu tietoja. **Ryhmähuoneissa olevien pesual-lashanojen kiinnityksissä havaittiin puutteita ja huulitiivisteet vuotivat (kuva 25).**

Kuva 25 Pesuallashanojen kiinnityksissä havaittiin puutteita. Huulitiivisteissä on myös vuotoja.

Vesimittarin asennus tarkistetaan ja otetaan huomioon maanpinnan painuminen. Allashanojen kiinnitykset tarkistetaan ja vuotavat huulitiivisteet uusitaan.

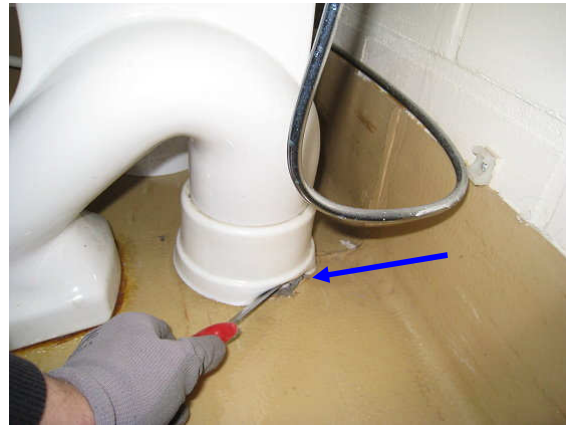
Viemärit ja lattiakaivot ovat muovia (kuva 27). **WC-tilan 28 WC-istuimen ja viemä-rin liitos vaikutti epätiiviltä (kuva 26).** Henkilökunnalta saadun tiedon mukaan tilas-sa on ajoittain poikkeavaa hajua, joka voi olla peräisin viemäristä. Tilassa 39 (PSH/ WC) lattiakaivo oli kuiva ja ilmaa virtasi sisätilaan voimakkaasti. Pohjaviemäri on vuo-tanut tilan 15 (pienryhmä) kohdalta, jonka jälkeen lattiaa on avattu, vika korjattu ja asennettu uusi kaasutiivis tarkastusluukku. **Luukun alle on asennettu useampia kerroksia polystyreenilevyä ja reunoja on lisäksi tiivistetty polystyreenivaahdolla (kuva 28).** Em. johtuen kanaalin kuntoa ei tällä kohtaa voitu tarkistaa tilan käytöstä johtuen.

Kuva 26 Tilassa 28 olevan WC-istuimen liitos viemäriin on epävarma.

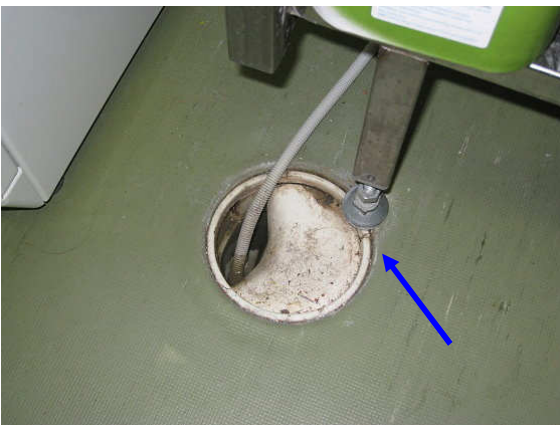
Kuva 27 Lattiakaivot ovat muovia. Kiristysrennas on murtunut.

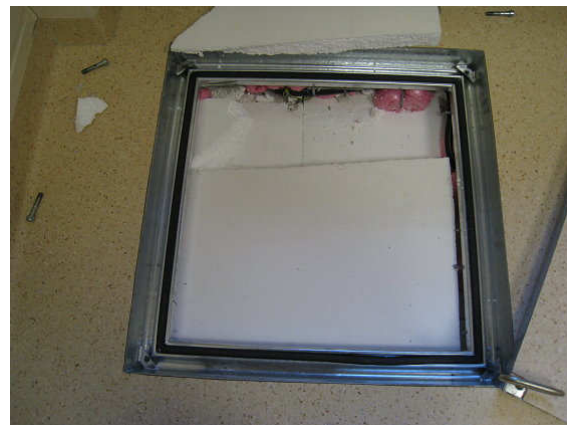
Kuva 28 Uusi lattialuukku putkikanaalin kohdalla tilassa 15.

Pienryhmätilassa 15 olevan putkinaalin tarkastusluukun alla olevat polystyreenilevyt poistetaan putkikanaalin tarkistamista varten. Tilan 23 (varasto) kohdalla putkikanaalin tarkastusluukku korvataan tiiviillä tarkastusluukulla. Putkikanaali alipaineistetaan koneellisesti, jolloin varmistetaan riittävä korvausilman saanti. Tarkastusluukun kohdalla putkikanaalin vaikutti kuivalta, mutta puuaineisilla tukirakenteilla on kosteus- ja mikrobivaurioitumisriski kohdilla, joissa kalkkihiekkatiilen alla ei ole kosteuden siirtymistä estävää bitumihoopakaistaletta. Nykyisellään puutavaraa on hankala poistaa, joten kosteuskäyttäytymistä tulee seurata.

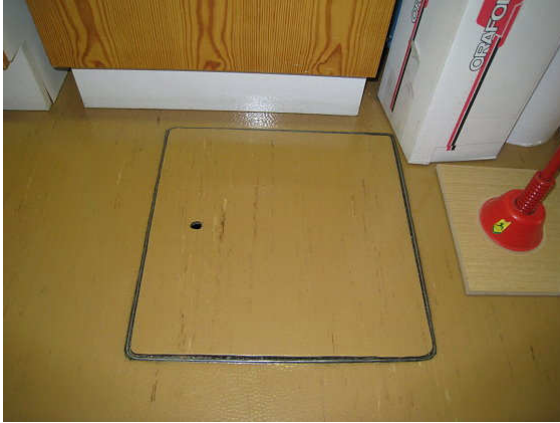
Putkikanaalin tiivistämätön tarkastusluukku (kuva 29) on varastossa 23. Em. koh-dalla kanaali on ylipaineinen huonetilaan nähden, jolloin korvausilmaa virtaa sisäti-loihin epätiiviskohdista. Kanaalin pohja- ja seinärakenteet ovat tehtyjen havaintojen perusteella paikalla valetut. Tarkastusluukun kohdalla putkikanaali vaikutti kuivalta. Alapohja/ lattiarakennetta on kanaalin kohdalla tuettu puurakenteinen ja pystypuut tu-keutuvat alaosaan kalkkihiekkatiileen (kuva 30). Ainakin osassa on betonin ja tiilen välissä bitumihuopakaistaleet. Luukun ympärillä on valun alapinnassa vaneria.

Kuva 29 Putkikanaalin tiivistämätön tarkastusluukku on tilassa 23.

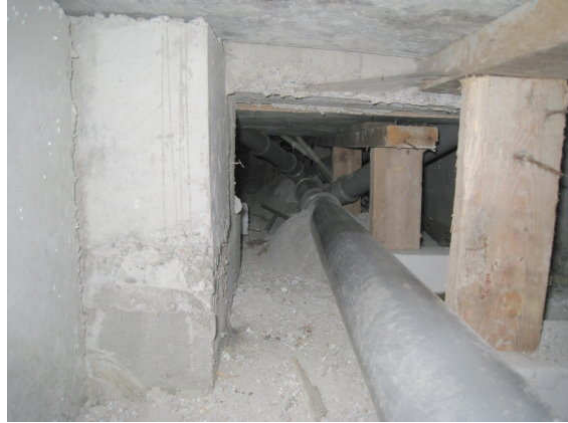
Kuva 30 Putkikanaalia keittiön suuntaan kuvattuna.
