Alustatilan tiiviys- ja kuntokartoitus

Leppäkorven päiväkoti

Korpikontiontie 4
01450 VANTAA

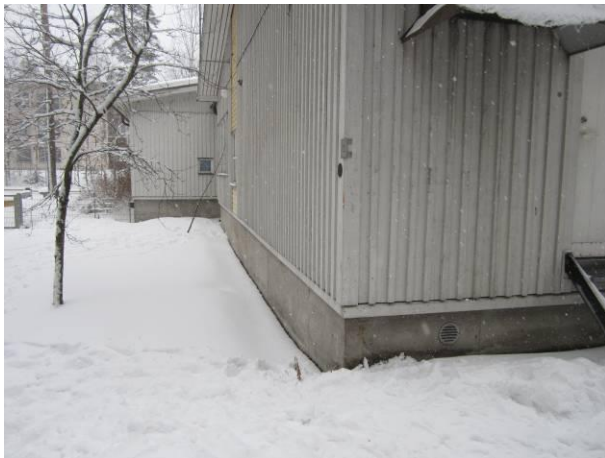
Kuva 1 Teknisen tilan kulma, pintakallistukset vaikuttivat riittävältä.

Pintakallistuksia ei lumen takia päästy tarkastamaan kuin teknisen tilan ja keittiön edustalta, jossa on asfalttia. Siinä pintakallistukset ovat riittävät. Kattosadevesiä on johdettu ainakin osaksi rännikaivoihin **(kuva 2)**. Maanpinta vaikutti viettävän reilusti myös teknisen tilan kohdalla **(kuva 1)**. Vei-reisessä metsikössä maanpinta on n. 2 metriä pihaa alempana.

Lumettomana aikana tarkistetaan pintakallistusten tilanne ja tehdään mahdollisesti tarvittavat korjaukset. Betonisokkelin halkeamat tiivistetään. Huolehditaan, rännikaivot pidetään puhtaana yms. Tämä vähentää alustatiloihin ympäristöstä valuvan veden määrää.

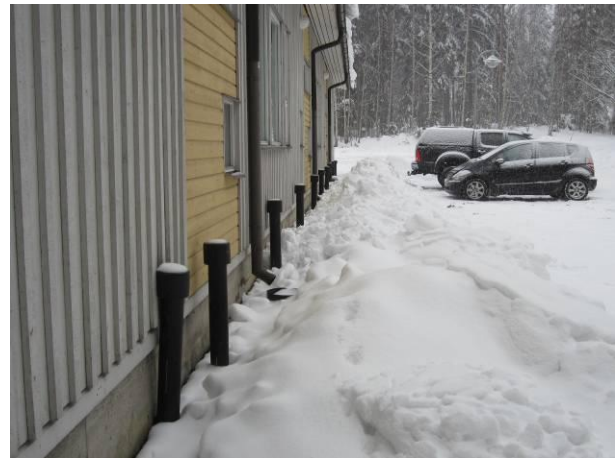
Rakennuksen ympärillä ja alapohjan alla länsilohkon ryömintätillassa on suunnitelmien mukaan salaojia. Ulkopuolisia salaojia ei lumen takia päästy tutkimaan, eikä huoltomieskään muistanut tutkineensa salaojakaivoja eikä tiennyt niiden sijaintia (**kuvat 1 ja 2**).

Kuva 2 Länsilohkon pohjoissivulla tuuletusputket, syöksytorvi ja rännikaivo.

Alustatilaan pääsee tuloilmaa rakennuksen pitkällä sivuilla olevien tuuletusputkien kautta, tuuletusputket ovat muovia. Tuuletusputket nousevat rakennusvierillä n. 60 cm korkeuteen (**kuva 2**). Korkeilla sokkeliosuuksilla on hyönteisverkoin varustettuja tuuletusventtiileitä, joiden alareuna on tarkastetuina osin n. 15 cm maanpinnasta. (**kuvat 1, 7 ja 8**).

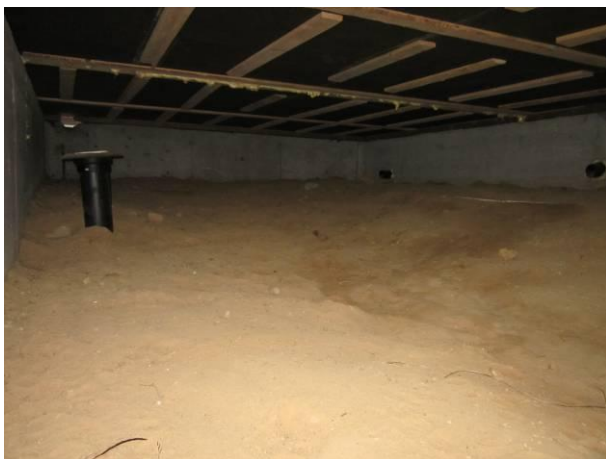
Sisäpuolelta länsilohkon alustatilasta löytyi suunnitelmien mukaisesti kaksi tarkastuskaivoa, joista toinen tutkittiin. Alustatilan korkeus oli tällä kohdalla n. 1 metri ja vesipinta kaivossa oli arviolta n. 1 metri maanpinnasta, eli n. 2 metriä sokkeliä alempana (**kuvat 3 ja 4**). Salaojaputkien päitä ei nähty, joten ei voitu arvioida juoksupinnan tasoa. Suunnitelman mukaan salaojan lähtöputken juoksupinnan korkolukema on +41.70 ja lattiakorko on +43.50. Arvioidaan, että salaoja voi olla hieman suunniteltua alempana.

Kuva 3 Salaojan tarkastuskaivo, länsilohko.

Salaojien huoltona tehdään niiden huuhtelu 5 vuoden välein, jolloin samalla tarkastetaan kaikki tarkastuskaivot.

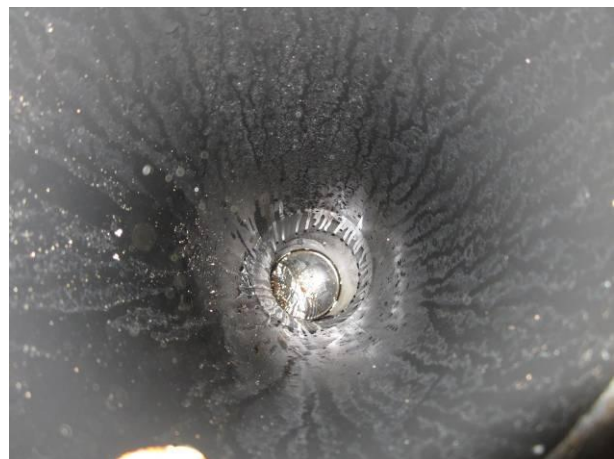
Kuva 4 SOK:n vesipinta n. 1,5 metriä kannesta.

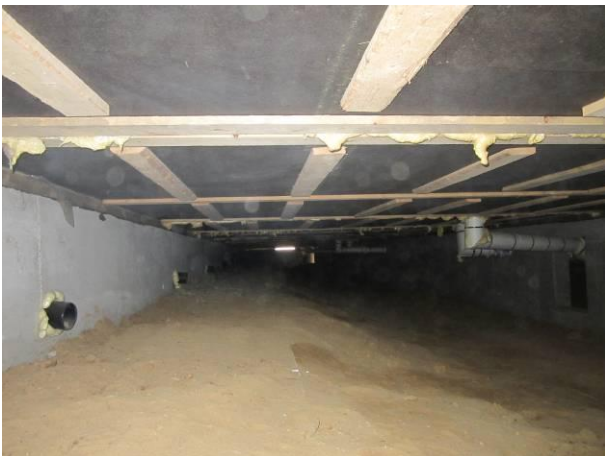
Tuuletusputkien tiivistystä ei päästy tutkimaan ulkopuolelta, mutta sisäpuolella on tehty tiivistys polyuretaanivaahdolla. Sisäpuolella ei havaittu kosteus- ja vuotojälkiä putkien ja venttiilien liittymissä. Tuuletusputket ovat alareunastaan 15–50 cm alapohjan alapinnasta (**kuvat 5 ja 6**) ja ovat selvästi tarkastettujen salaojien juoksupintaa ylempänä ja ryömintätilan lattiaa ylempänä. Putkista tuntui virtaavan hyvin korvausilmaa aistinvaraisesti, sekä merkkisavun perusteella (**kuva 6**).

Kuva 5 Länsilohkon pohjoissivun alustatila leikki/ lepo huone 6 alla.

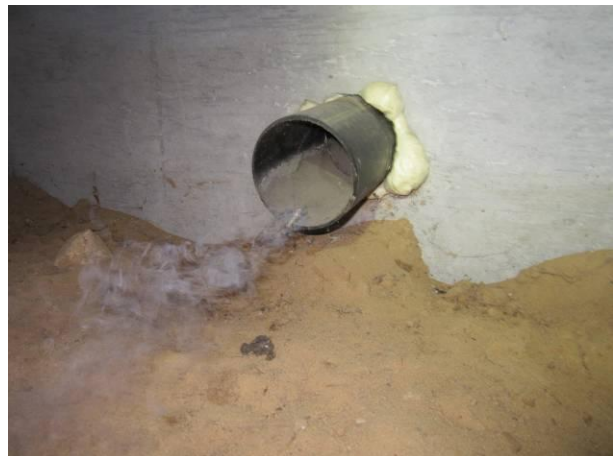
Kuva 6 Savulla varmistettu hyvä tuloilmavirtaus putkesta.

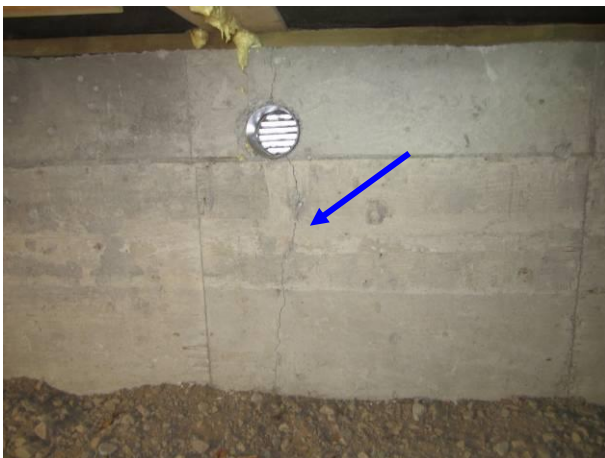
Kuva 7 Tuuletusventtiili ja halkeama perusmuurissa.

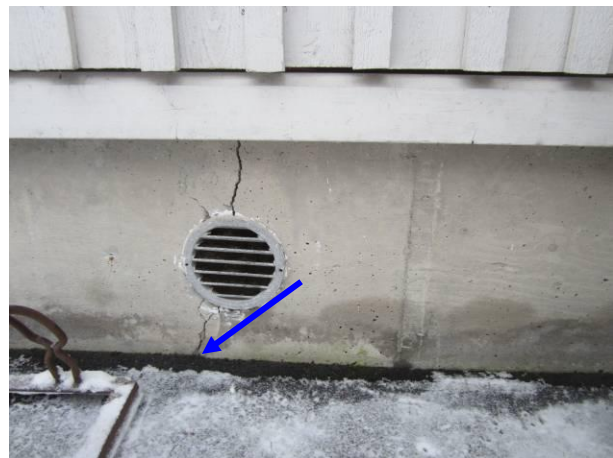
Kuva 8 Henkilöstötila 23 kohdalla tuuletusventtiili on riittävän ylhäällä, halkeama.

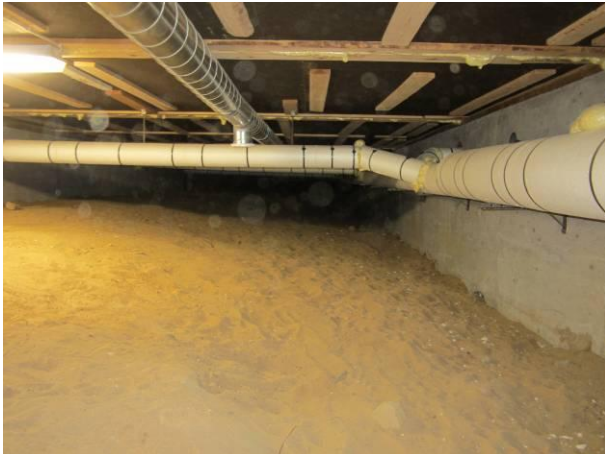
Alustatilassa on peltisiä poistokanavia, joiden venttiilien suulla oli selvä imu. **(kuvat 9 ja 10).**

Kuva 9 Länsilohkon keskialueen alustatilaan eteisen 16 alla. Ilmanpoistokanava.

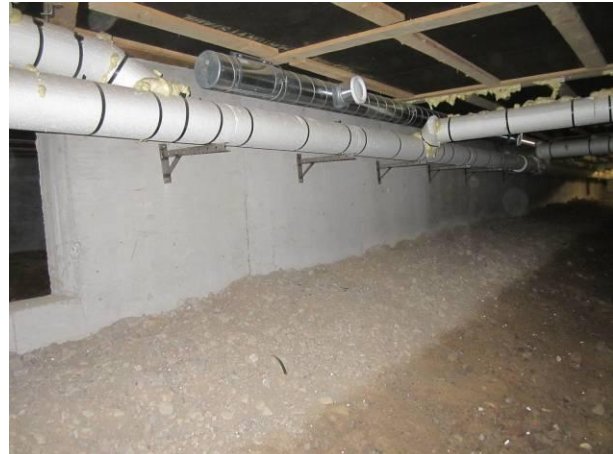
Kuva 10 Itälohkon keskialueen alustatilaan eteisen 44 alla. Ilmanpoistokanava.

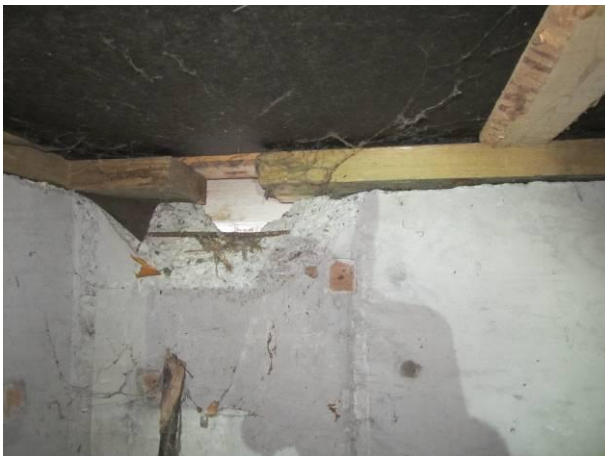
Sokkelien yläreunoissa on useita isohkoja betoniloikeamia, joista on selvä kulkureitti hyönteisille ja jyrsijöille **(kuva 11)**. Alapohjassa oli jo yksi ampiaispesä **(kuva 12)**.

Kuva 11 Reikä alustatilaan länsilohkon itäpäädyssä leikki/ lepohuone 6 alla.

Alapohjarakenteen puutteellisesti tiivistetyt kaapeli ja IV-läpiviennit teknisen tilan alueella, tarpeen mukaan muuallakin havaitut, tiivistetään polyuretaanivaahdolla. Sokkelin aukot tukitaan muuramalla.

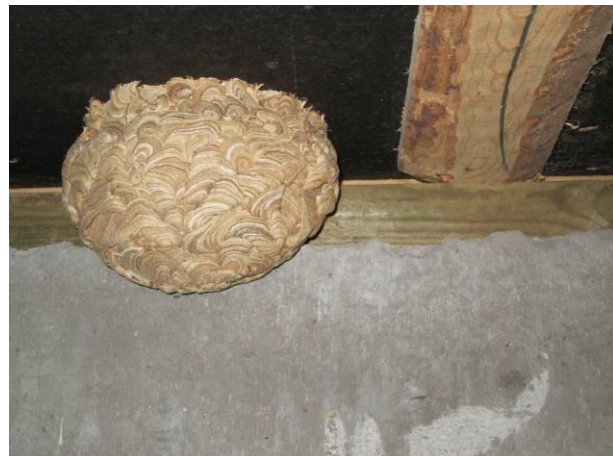
Kuva 12 Ampiaispesä Itälohkon eteläpäädyssä ryhmähuone 48 alla.

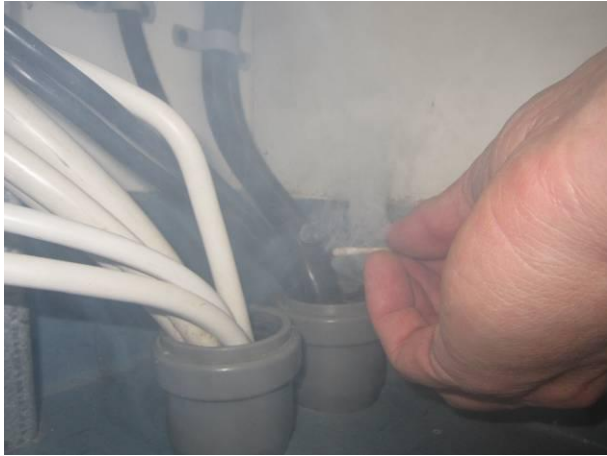
Alustatiloihin on järjestetty pääsy teknisessä tilassa olevan kulkuluukun kautta. Luukku vaikutti riittävän tiiviiltä. Teknisen tilan sähköpääkeskuksen tiivistämättömän kaapeliläpiviennin kohdalta virtasi ilmaa sisäänpäin, asia varmistettiin merkkisavulla **(kuva 13)**. Ilmavuoto voi johtua teknisen tilan ilmanvaihdon alipaineisuudesta. Alapohjan läpi on teknisen tilan alueella tai lähellä muitakin epätiiviyttä vaikuttavia paikkoja, sekä poistokanavan läpivienti. Alustatilaan on asennettu melko kattava valaistus, mutta lisäksi tarkastuksessa käytettiin käsivalaisinta.

Kuva 13 Sähköpääkeskuksen läpivienneistä tuli ilmaa alustatilasta.

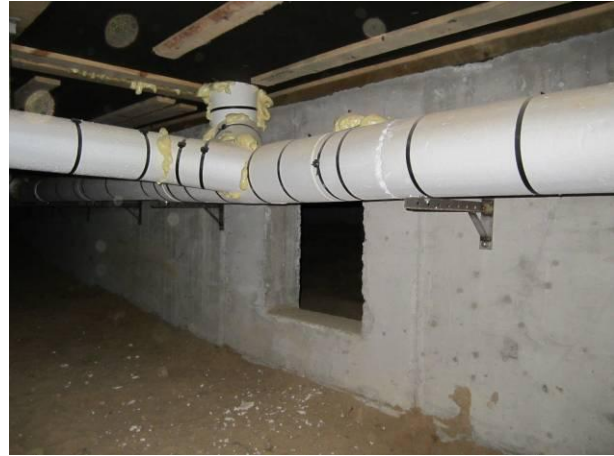
Osastosta toiseen on tehty kulkuaukkoja keskialueen perusmuureihin, joista osan eteen tai kautta on viety myös asennuksia (**kuva 14**). Lisäksi on pyöreitä tuuletus-/ asennusaukkoja, halkaisijaltaan 150 mm, keskialueen perusmuurien läpi, joiden kautta ilma liikkuu.

Kuva 14 Kulkuaukko.

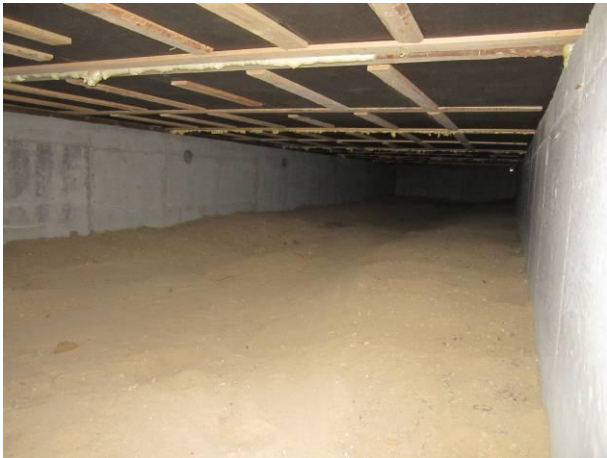
Alustatilan korkeus vaihtelee runsaasti, vähimmillään korkeutta on sokkelivierillä n. 60 cm ja korkeimmillaan 150 cm, jolloin ollaan reilusti sokkelin viereistä maanpintaa alempana. Pohjan perusmuotoilut on tehty pinnaltaan tasaiseksi tai tasaisesti viettäviksi (**kuva 15**). Vaikutti siltä, että keskialueelle on tehty jälkikäteen betonipalkit tukemaan maanpaineseiniä (**kuva 16**).

Kuva 15 Itälohkon hyväkuntoista alustatila leikki/ lepohuone 41 alla.

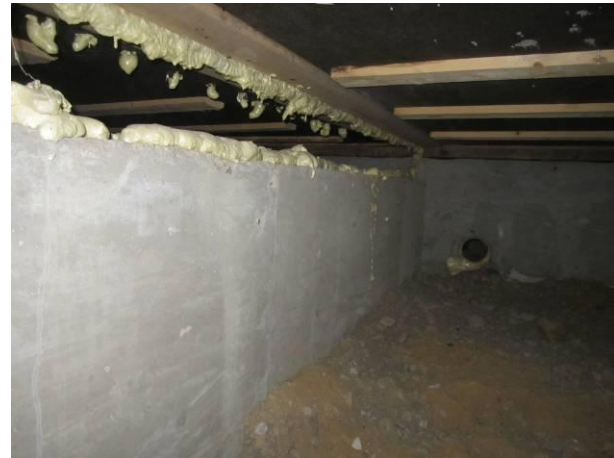
Kuva 16 Keskialueen tukipalkki.

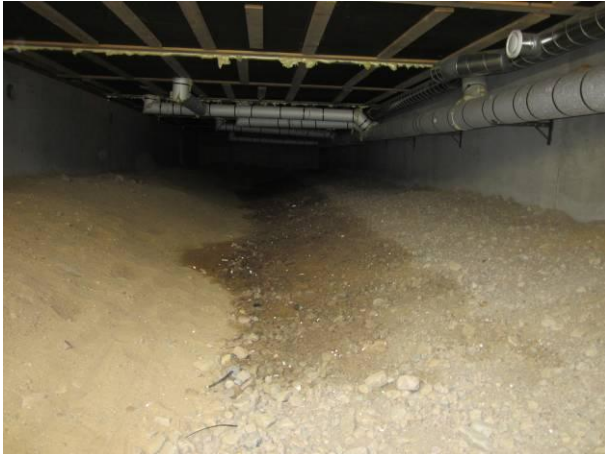
Alustatilan pintamaana on pääosin hienoa kapillaarista hiekkaa, lisäksi on muutamissa paikoissa karkeaa murskettä, joka on myös kapillaarista (**kuva 17**). Sisäänkäyntien alla on paikoin kuivaa humusmaata/ lehtijätettä, joka voi olla vanhaa ja tullut sinne entisen puutason kautta (**kuva 18**). Perusmuurien vierellä on routaristeenä polystyreenilevyt hiekan alla n. 1 metrin leveydeltä (**kuva 19**). Hiekan paksuus oli keskialueen tarkastuskohdalla yli 10 cm. Hiekan pinta oli lähes koko alueella kuiva (**kuva 15, 20**). Muutamassa syvässä painanteessa oli pinnaltaan kosteaa hiekkaa (**kuva 17, 21,22**). Jossain kosteissa paikoissa on mikrobikasvua, lisäksi löytyi muutama sieni. **Lähellä kulkuluukkuja olevan painanteen alueella havaittiin mikrobiperäinen nk. maan haju.**

Kuva 17 Itälohkon keskialueen alustatila eteinen 35 alla, murskettua, kosteaa.

Kosteiden alustatilatäyttöjen mikrobikasvu tuhoetaan esim. booraksilla, humusmaajätteet poistetaan sisäänkäyntien laattojen alta. Painanteet täytetään esim. pestyllä sepelillä # 6–16 mm, väh. 100 mm, mutta syviin kohtiin mahtuu enemmänkin. Sepelin alle asennetaan suodatinkangas.

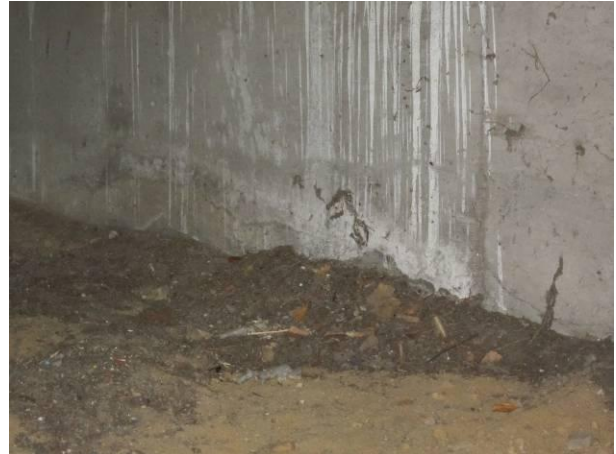
Kuva 18 Sisäänkäynnin tason laatan alla humusmaata ja lehtijätettä.

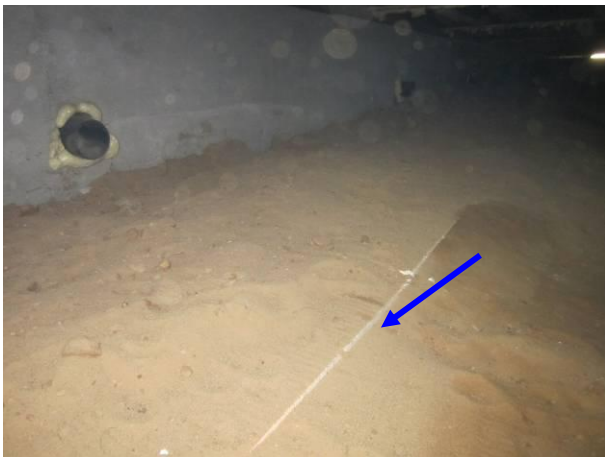
Kuva 19 Ulkoseinäreunoilla on hiekan alla roustaeristeenä polystyreenikaista.

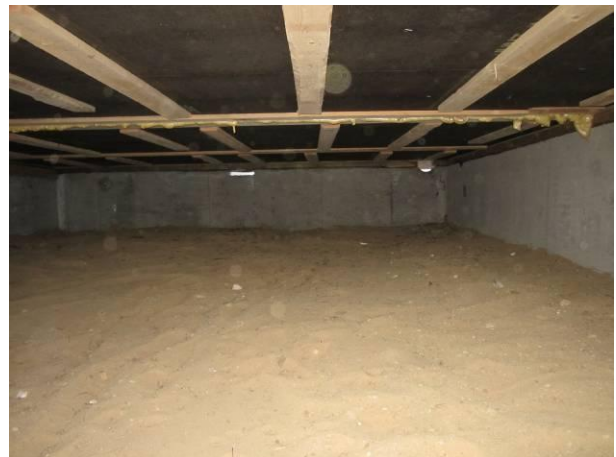
Kuva 20 Länsilohkon eteläpuoleinen alustatila ryhmähuone 3 alla. Kuivaa hiekkaa.

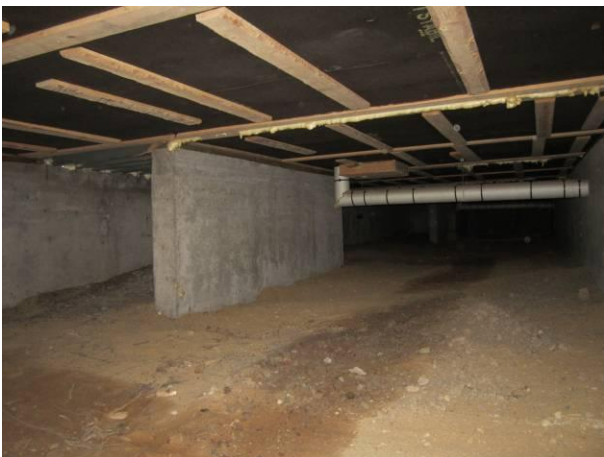
Kuva 21 Itälohkon länsipuolinen alustatila, kosteaa hiekkaa ryhmähuone 48 alla.

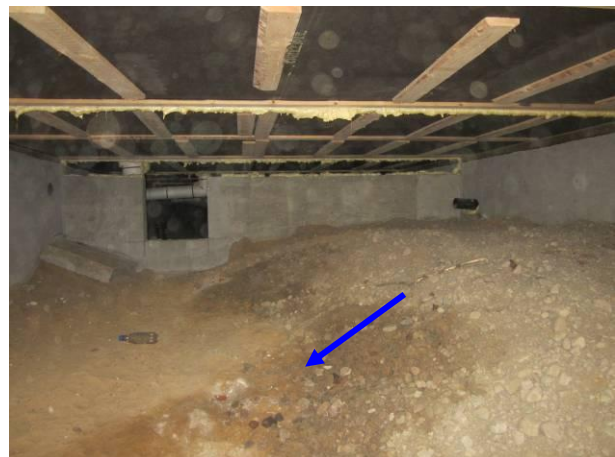
Kuva 22 Kosteaa maata painanteessa ja mikrobikasvustoa itälohkon pohjoissivun alustatila henkilöstötila 23 alla. Perällä poikittainen tuentapalkki.

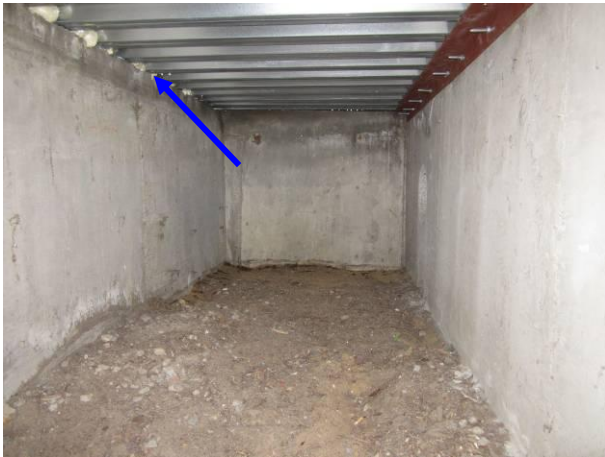
Sisäänkäyntien kohdalla on teräspoimulevyn varaan tehty betonilaattarakenne, joka tukeutuu perustusalkkeihin. Kondenssia ei havaittu kuin märkäeteisen 34 edessä sisäänkäynnin lattian alla profiilipellin pinnassa (**kuva 23**).

Kuva 23 Märkäeteisen 34 sisäänkäynnin alla pellin pinnassa oli kondenssia.

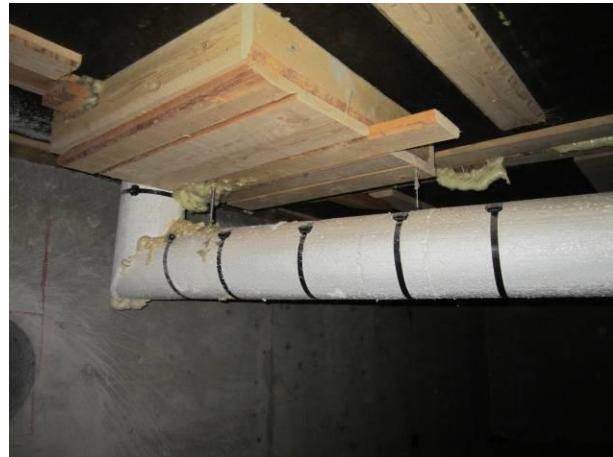
Alapohjan alapintaan on ripustettu viemäreitä, jotka on eristetty polystyreenikouruin. Alapohjan läpi tulevien viemäriputkien ja sahalaudasta tehtyjen kaivokoteloiden liittymiä on tiivistetty polyuretaanivaahdolla, eikä niissä havaittu puutteita (**kuva 24**).

Kuva 24 Tyypillinen lattiakaivon lautakotelo, kuiva rakenne.
