**KOSTEUSVAURIOKARTOITUS
JA PINTAKOSTEUSMITTAUKSET**

Leppäkorven päiväkoti

Korpikontiontie 4
01450 VANTAA

**ASB-YHTIÖT,
ASB-Consult Oy Ab, Helsinki**

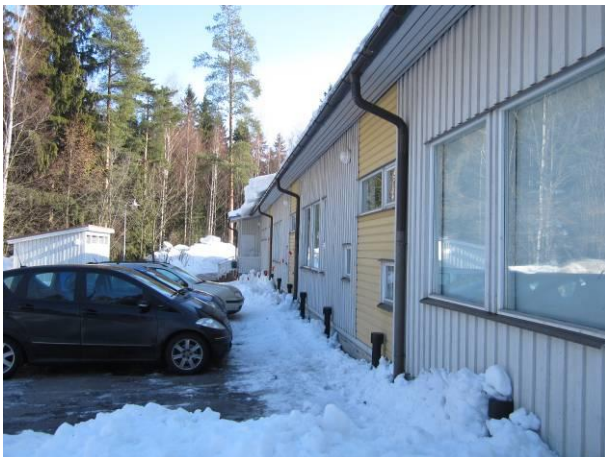
Lumisuudesta johtuen rakennusvieriä ei päästy kunnolla tarkastamaan (*kuva 1 ja 2*). Rakennuksen vierustoilla on liikennealueiden puolella ainakin kenttäkiviä ja asfalttia, istutusalueiden kohdalla on sepelikaista. Lumisuudesta huolimatta arvioitiin, että pintakallistukset ovat pääosin hyvät. Pihalla olevat varastot ovat puuvuorattuja. Niiden kunto vaikutti päällisin puolin vielä hyvältä tai tyydyttävältä, maalipinnat ovat kuluneet (*kuva 3 ja 4*).

Kuva 1 Paikoitussivua.

Pintakallistukset ja kattosadevesijärjestelmät tarkastetaan keväällä 2012, ellei jo ole tiedossa niiden kunto.

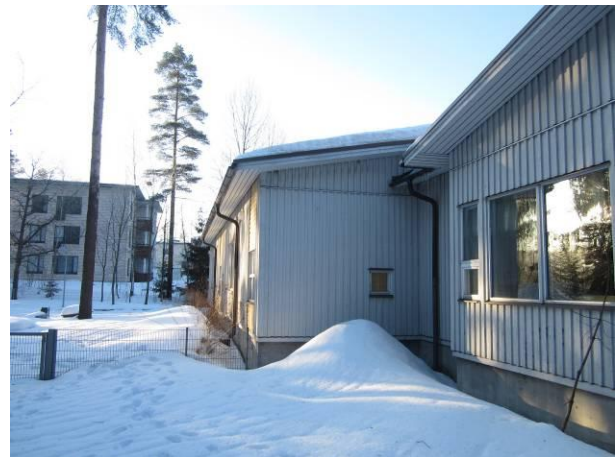
Kuva 2 Liikunta 30 -päätty

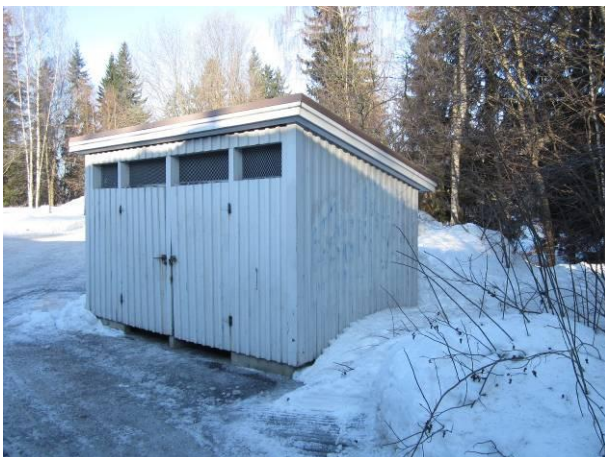
Kuva 3 Jätevarasto

Sisäänkäyntien puukaiteiden ja portaiden osalta tehdään tarkastus lumien sulettua, vähintään tehdään pienkorjauksia ja kunnostuksia. Ulkovarastojen ulkopinnat tarkastetaan lumien sulettua, arvioidaan että vähintään tehdään huoltomaalaus.

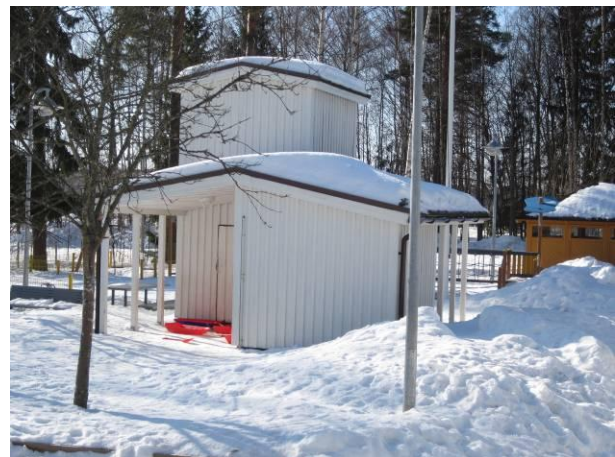
Kuva 4 Leikkimökki/ varasto.

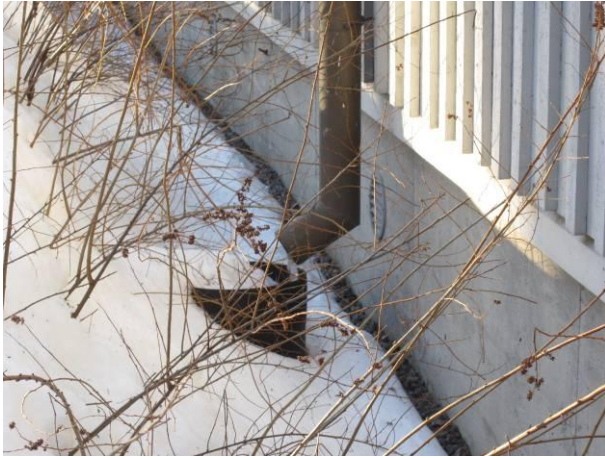
Kattosadevedet on johdettu räystäskouruihin ja syöksytorvin edelleen osin muovisiin kattovesikaivoihin, joissa on muoviset lehtiritilät (kuva 5, 6).

Kuva 5 Rännikaivo, sokkelin sepelivierus.

Perusmuurien tb-anturat on valettu maanvaraisina. Perusmuurit ovat paikalla valettua teräsbetonia. Perusmuurien kosteussuojaa ei havaittu olevan maanrajassa (kuva 5). Perustuksia tarkasteltiin lumen takia otosmaisesti rakennuksen ulkopuolelta, jolloin perustusten painumiin viittaavia merkkejä ei havaittu. Alustatilakartoituksen yhteydessä havaittiin pari rakenteellista halkeamaa. Sokkelin korkeus vaihtelee arviolta 30 – 80 cm. Rakennusvierillä on myös istutuksia osin seinää vasten.

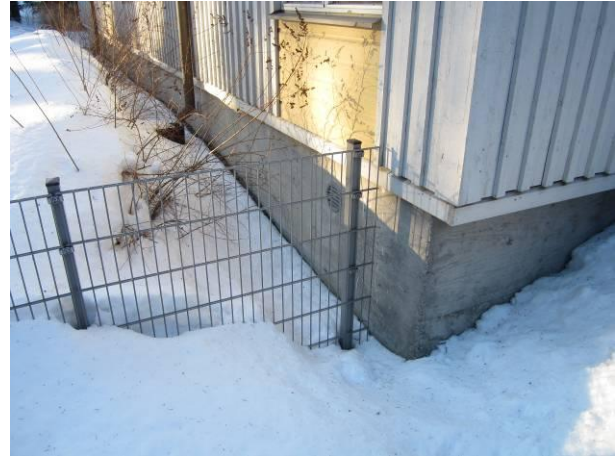
Kuva 6 Salaojien tarkastuskaivot olivat lumen peitossa.

Rakennuksen ympärillä on suunnitelmien mukaan muoviputkesta tehdyt salaojat ja tarkastuskaivoja. Lumen takia kaivoja ei ryhdytty etsimään, joten salaojia ei tarkastettu (kuva 6). Rakennuksen ryömintätilassa on myös salaoja, joka havaittiin alustatilakartoituksessa.

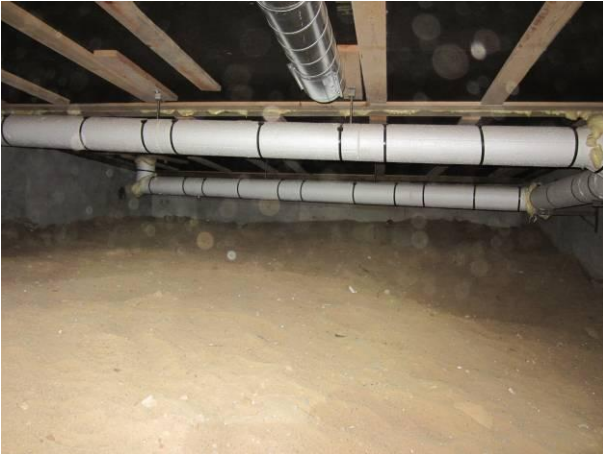
Kuva 7 Keskilohkon ryömintätilaa.

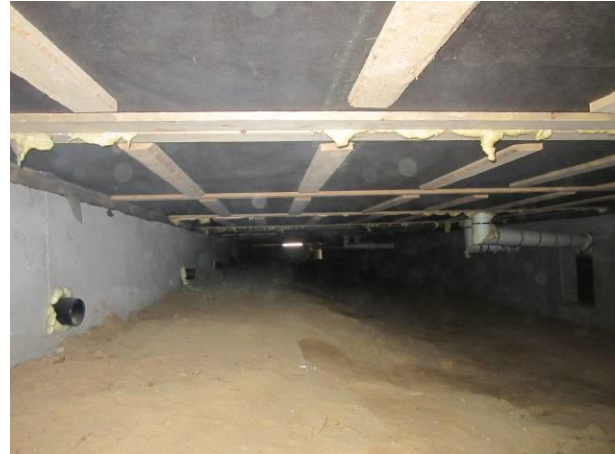
Kuva 8 Reunalohkon ryömintätilaa.

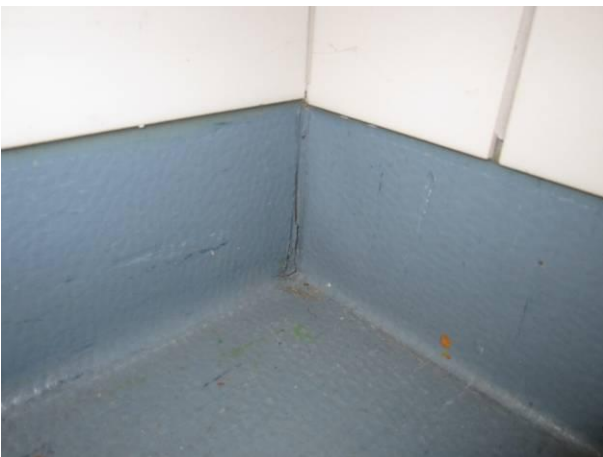
Märkätilojen muovimattojen saumat vaikuttivat tarkastetuin osin ehjiltä. Vähäinen vika havaittiin vesileikkitala 40 kulmassa, jossa juurinoston sauma oli halki. (kuva 9). Märkätilojen ovikynnykset ovat matalia muovilistoja (kuva 10). Vesileikkitalan rajalla on am. korotuslista (kuva 25). Kuivissa huonetiloissa ei havaittu huonoja muovimattosaumoja. Lavuaariputkien juurien muovisia suojarenkaita on joitain rikki. Henkilökunta kertoi yhdessä wc-pesutilassa olleen putkivuodon, joka oli jo korjattu. Lisäksi kotikeittiössä 49 oli kalusteen sisällä ollut viemärivuoto tv., jonka takia kotikeittiön vesiliittymät oli suljettu.

Kuva 9 Juurinoston sauma halki, tila 40

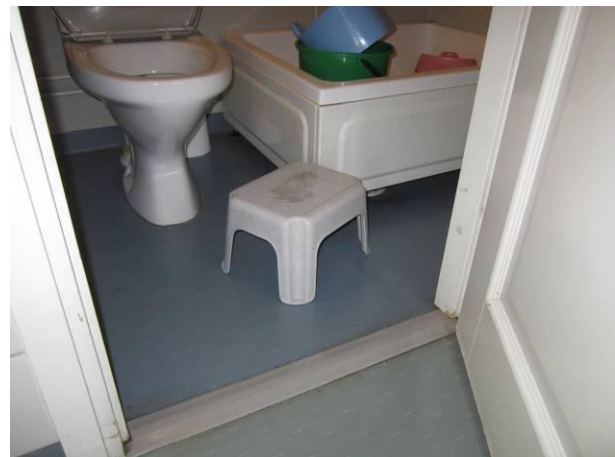
Kuva 10 Kynnyslistat ovat matalia.

Märkätilojen ovikynnykset korotetaan. Märkätiloissa päästään lähivuosina pääosin vielä pienkorjauksin mm. saumaustarkistuksin ja tarkistamalla pyttyjen kiinnitys sekä viemäriiliitos, mutta pitkän päälle niiden muovimatot kannattaa jo uusida ja samalla wc-pytyt kiinnitetään vain liimakitillä. Keittiön väliovi uusitaan.

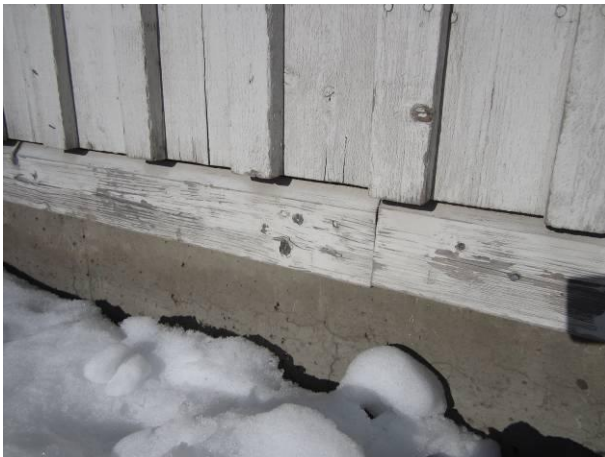
Pystylautojen ja saumarimojen päitä ei ole viistetty ja niiden päiden maalaus on heikko tai kulunut. Pystylautojen ja rimojen päät ovat lähellä alareunan vaakalistaa tai sitä vasten, samoin lähellä vaakapeltejä. Lautojen päissä on kostumisen ja kuivumisen takia alkavaa halkeilua (kuva 11). Ikkunoiden vesipellitukset ovat loivia, joten viistosade roiskuu ikkunoiden alaosille (kuva 13).

Kuva 11 Maalipinnat ovat kuluneet ja on halkeamia lautojen päissä.

Julkisivut huoltomaalataan, lisäksi tehdään pienkorjauksia. Pystylautojen alapääät viistetään tippanokalle ja maalataan huolellisesti tiiviiksi. Lisäksi uusitaan ikkunoiden vesipellitykset riittävän kalteviksi sekä varmistetaan tuuletusreitit niiden alta. Ikkunoiden ja ulkoseinien liittymät tarkistetaan tiiviiksi. Ikkunoiden ulkopinnat huoltomaalataan. Umpio-lasielementtien väliset elastiset kittaukset uusitaan, mikäli ovat alkuperäisiä. Tuuletusikkunoiden vialliset vastalevyt korjataan kestäväällä tavalla ja tarkistetaan tiivisteet. Ulko-oviin suositetaan lisättäväksi potkuperlejä.

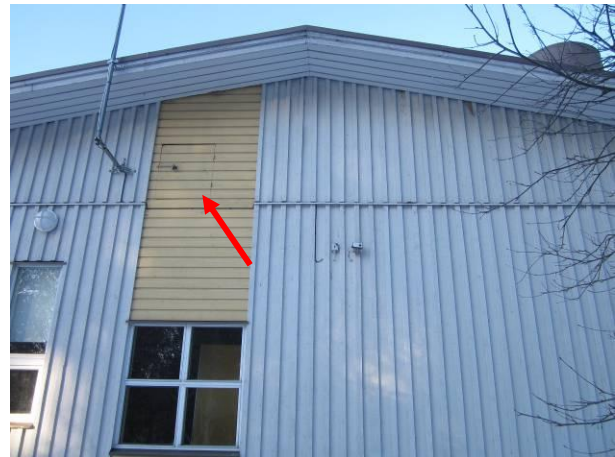
Kuva 12 Päätyseinä liikunta 30 -kohdalla, kulkuluukku yläpohjaonteloon.

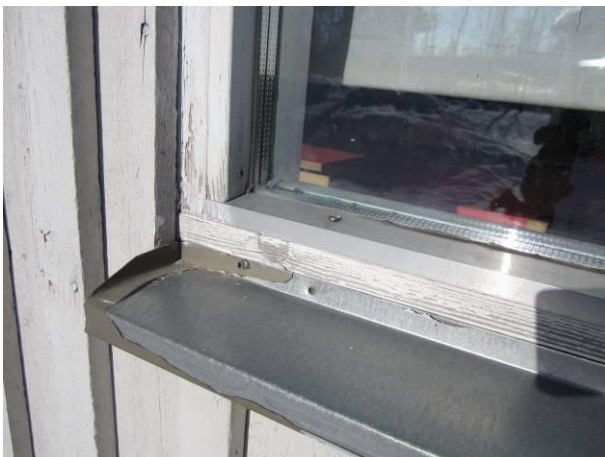
Kuva 13 Vesipellit ovat loivia.

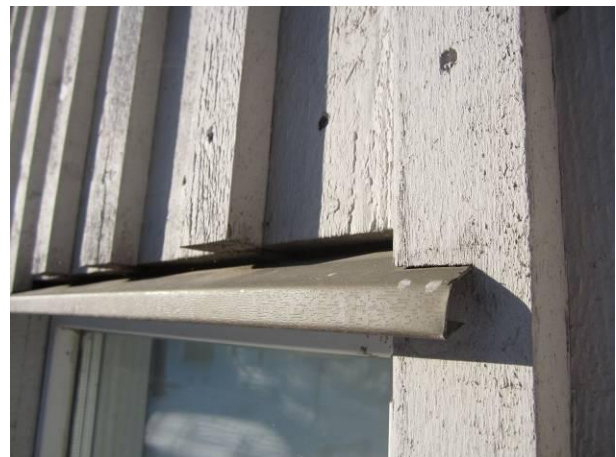
Kuva 14 Ikkunan yläpielen vesipelti.

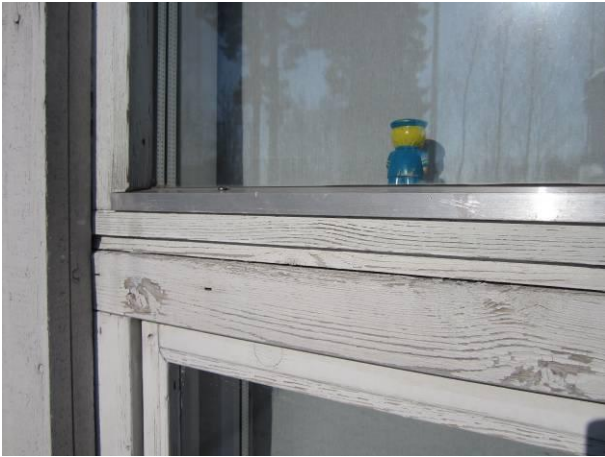
Ikkunat ovat pääosin kiinteitä ikkunoita, joissa on 3-kertaiset umpiolasielementit. Lisäksi on avattavia tuuletusikkunoita, joissa on myös 3-kertainen umpiolasi. Ikkunat on maalattu. Ikkunoiden ulkopinnat ovat kuluneet eniten aurinkoisilla sivuilla (*kuva 13, 15*). Tuuletusikkunoissa on 2 kpl tiivisteitä. Tuuletusikkunat toimivat varapoistumisteinä. Ikkunoiden sisäpintojen kunto on vielä hyvä tai tyydyttävä, tiivisteet olivat ehjiä. Tuuletusikkunoiden salpojen vastalevyissä oli painumia (*kuva 16*).

Kuva 15 Kulunut välikarmi.

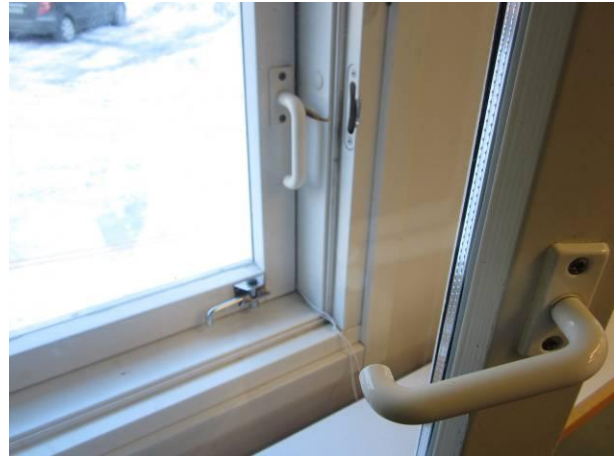
Kuva 16 Tuuletusikkunan vastalevy on painunut, ei sulkeudu tiiviisti.

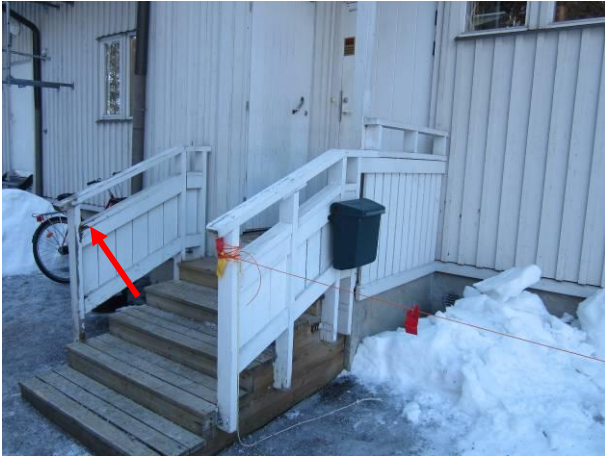
Sisäänkäyntien yhteydessä on pinnoiltaan kuluneita kestopuurakenteisia kaiteita, puuportaita ja inva-luisia. Keittiön sisäänkäyntiportaan kaide on jo osin laho (kuva 17). Puuosat ovat kuluneet, lumen takia kaikkea ei päästy näkemään. Sisäänkäyntien kohdalla on tehty betonivalu teräspoimu- levyn varaan, joka tukeutuu perustuspalkkeihin. Sisäänkäyntitasot ovat betonilaattapintaiset.

Kuva 17 Keittiön kuluneet portaat, lahoa kaidetta.

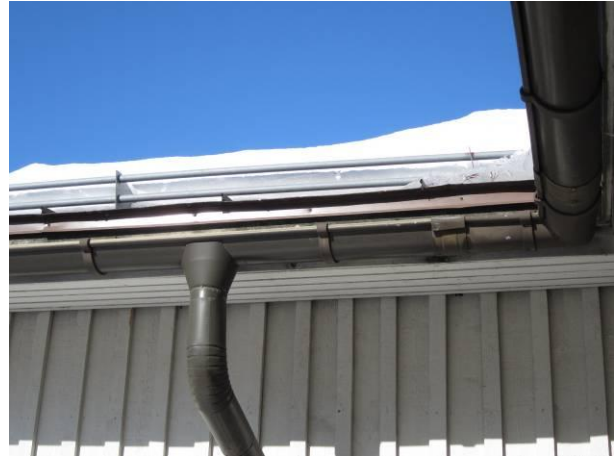
Kuva 18 Sisäpihan jiiritaite ja lumieste.

Vesikatto tarkastetaan lumien sulettua. Vesikattorungon kantavuus tarkistetaan. Varmistetaan, että vesikatolla on kulkusillat koko harjalinjalle, lisäksi kiinnityspaikat turvaköysille. Mahdollisesti vialliset rännit korjataan, tarkistetaan lumiesteet ja niiden kiinnitys.

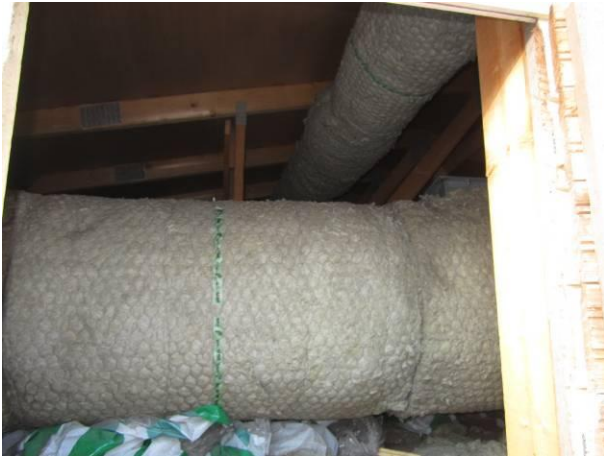
Yläpohjaonteloihin on käynti päädyissä olevien luukkujen kautta irtotikkaiden avulla (*kuva 12*). Suoraan luukun kohdalla on kulkuesteenä IV-kanavia. Yläpohjaontelon tarkastus tehtiin nivelalueella tilojen 22–30 ja 52–56 yläpuolella. Suoraan luukun kohdalla on kulkuesteenä IV-kanavia (*kuva 19*). Ontelotilan ilma pääsee vaihtumaan ainakin räystäältä. Ontelotila on jaettu kipsilevystä tehdyllä palokatolla. Ontelotilan kunto vaikutti hyvältä, rakennusjätettä on (*kuva 20*). Vuotojälkiä ei havaittu, mutta aluskatteissa on paikoin vesijälkiä. IV-piippujen läpivientien kohdalla aluskate on huonosti asennettu (*kuva 22*). Teknisen tila 56 kohdalla oli vesivuotojälkiä aluskatteessa ja yläpohjan levy-pinnassa (*kuva 21*). Rivipeltikatteen alla on ruodelaudoitus ja heti sen alla on aluskatepahvi, joka on limitetty am. Pellitysten kiinnikkeiden naulat lävistävät aluskatteen, mutta em. johtuvia vesijälkiä ei havaittu.

Kuva 19 Nivelosan kulkuluukun edessä oleva IV-kanava.

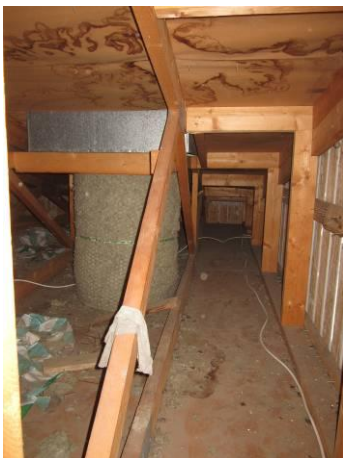
Kuva 21 Vuotojälkiä teknisen tilan IV-piipun ympärillä.

Yläpohjaontelossa olevien lv-piippujen läpivientien aluskatteet korjataan ehjiksi.

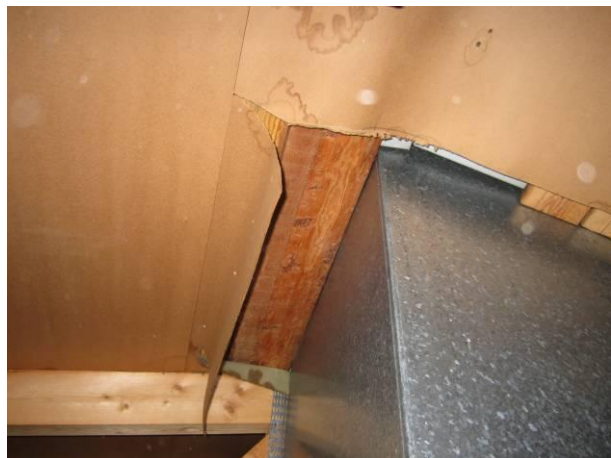
Kuva 22 IV-piipun kohdalla aluskatteen huono läpivienti.

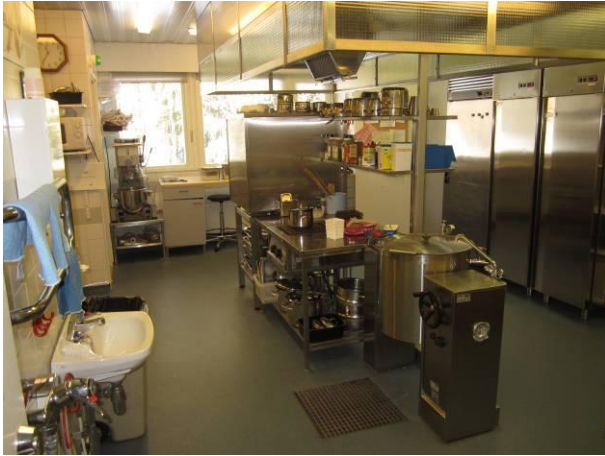
Märkätiloiksi luetaan mm. valmistuskeittiö ja PSH-/ WC -tilat, tuulikaappien yhteydessä olevat märkäeteiset, vesileikkilat sekä vesiriskin osalta myös tekninen tila, joissa kaikissa on lattiakaivot. Keittiön muovimaton pinta on karhennettu, lattiakaivot ovat rst-rakenteiset. Lattiapinnat ja kaivoliittymät, sekä juurinostot vaikuttivat olevan kunnossa, mutta ovikynnys on matala (kuva 31). Seinissä on laatoitus ja katoissa on peltisäleverhaus, jotka olivat kunnossa. Ovi on kulunut ja kärsinyt vesivaurioita (kuva 23, 24).

Kuva 23 Keittiö

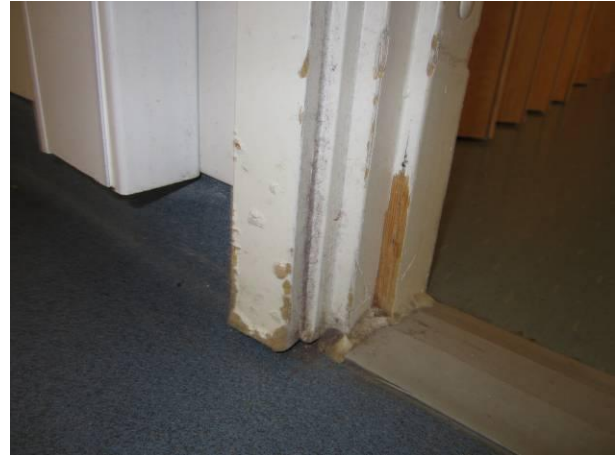
Kuva 24 Keittiön ovikynnys

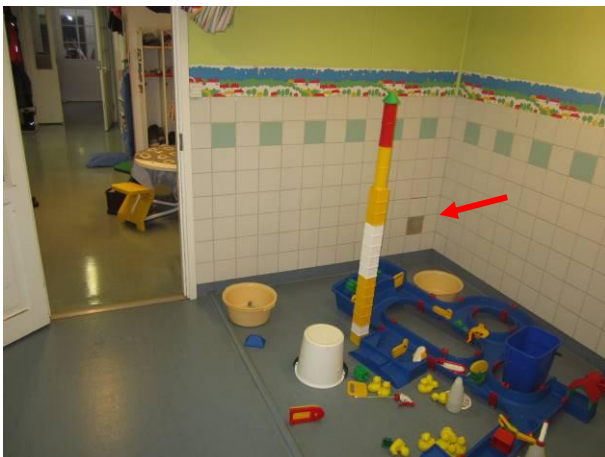
Muissa päiväkodin märkätiloissa on lattioissa hitsatut muovimatot, joissa on juurinosto seinälle, seinillä on laatoitus tai muovitapetti, katoissa on alakattona akustiikkalevy. Pinnat vaikuttivat olevan vielä pääosin kunnossa. Vesileikkilatan 40 seinälaatta oli irti ja osa kopoja (kuva 25). Wc-pesutilassa 7 on alakatton akustiikkalevyssä ja yläpohjan alapinnassa vesivuotojälkiä (kuva 26). Wc-märkätilojen ovikynnykset ovat matalia muovilistoja, joten on vesivuotoriski tulvimistilanteessa. Wc- ja pesutilojen lattiakaivot ovat muovikaivoja (kuvat 27, 28). Märkäeteisten rst-lattiakaivoissa on am. tyhjennettävä hiekkasäiliö, märkäeteisen lavuaarin viemäri on viety lattian läpi. Rst-kaivoissa oli jonkin verran hiekkää. (kuvat 29, 30).

Kuva 25 Vesileikkihuone 40, irtolaatta.

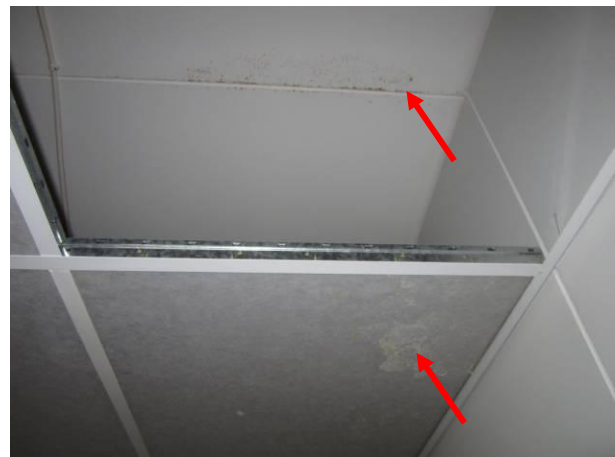
Kuva 26 Vesivuotojälkiä katoissa, tila 7.

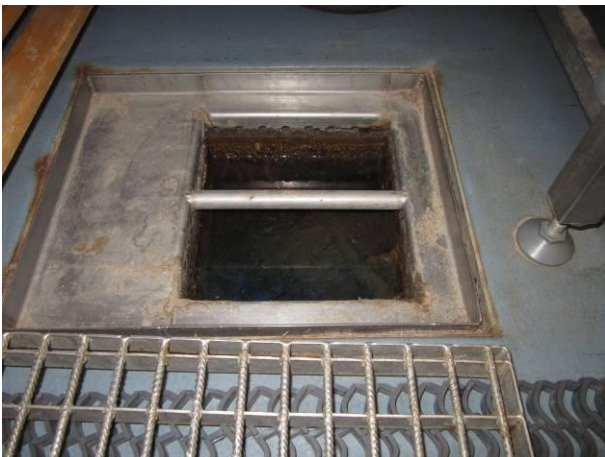
Kuva 29 Märkäeteisen rst-kaivo.

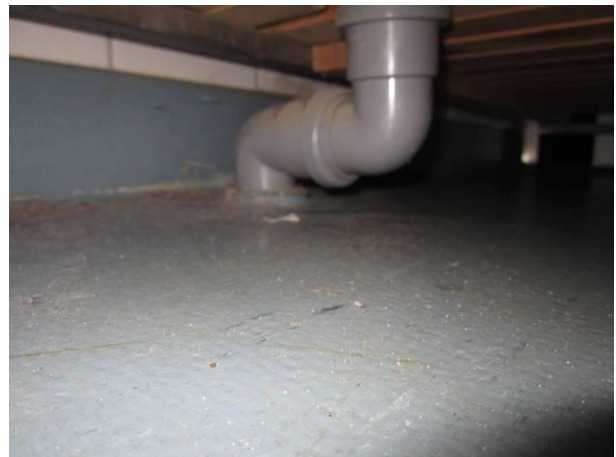
Kuva 30 Märkäeteisen lavuaarin viemäri-
läpiviennin kalusteen alla.

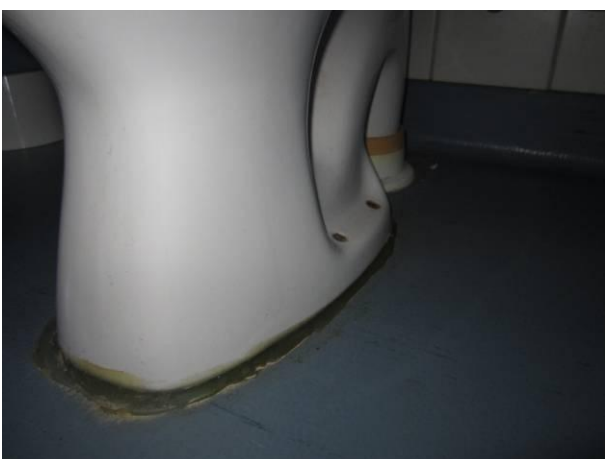
Wc-pyttyjen jalkojen juuria oli tiivistelty leveillä silikonisaumoilla, joita oli jo rikki (kuva 31). Pesutilojen lavuaarien puutasoja on osin uusittu vesivaurioiden takia, mutta niissä on jäljellä vesivaurioita. (kuva 32).

Kuva 31 Wc-pytyn juurikittaus on kulunut.

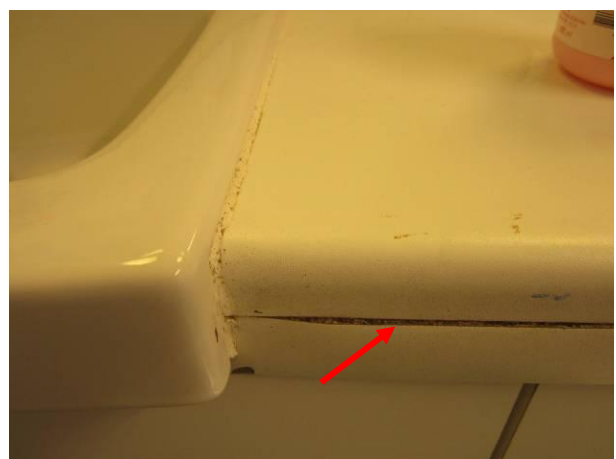
Kuva 32 Uusitun lavuaaritason alla oleva levy on turvonut.

Eteisten pesupaikkojen lavuaarien tasot kaappeineen uusitaan. Alakattojen akustiikkalevyt kannattaneet uusia kaikki reunoiltaan suojaetuiksi. Henkilökuntaa opastetaan lämpötilasäätöjen tarkkailuun sekä huomiomaan esteetön ilmanvaihto.

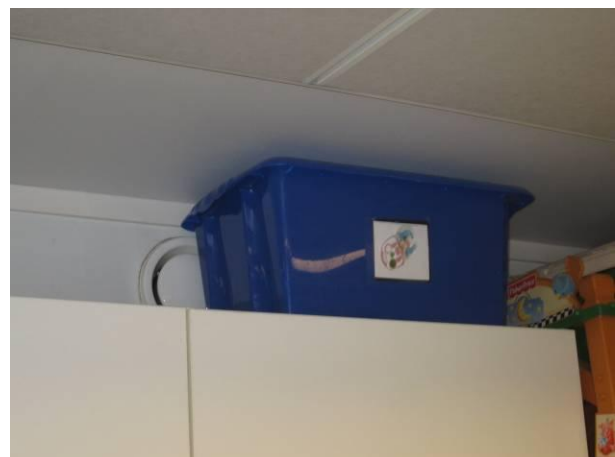
Ilmanvaihtoratkaisuna on koneellinen tulo- ja poistoilmanvaihto. Keittiöstä on oma poistopuhallin. Teknisessä tilassa on IV-koneet, lämmönvaihdin ja sähköpääkeskus. Pyöreät teräspeltiset kanavat ovat alakattotiloissa, lisäksi on yläpohjaontelossa lämpöeristettyjä runkokanavia. Ilmanvaihto vaikutti olevan riittävä, eikä sen toiminnasta valitettu. Jonkin verran oli tavaraa venttiilien edessä kaappien ja hyllyjen päällä. (kuva 35, 36).

Kuva 36 Tavaraa poistoverkkoventtiilien edessä.

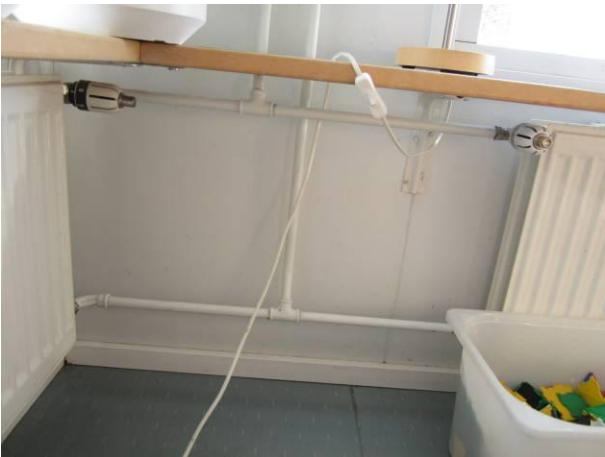
Sisätilojen lämpötila oli kartoitushetkellä huonemittarien mukaan n. 20–22 C°. Käyttäjät eivät valittaneet olleen kylmyyttä. Patterien termostaattien toiminnassa vaikutti olevan säätöeroja. Osaan termostaateista on asennettu rajoittimia, jottei termostaattia voi avata täysin auki. Termostatit ovat osin kalusteiden tai verhojen katveessa, mikä heikentää lämpötilojen hallintaa.

Kuva 37 Termostaatteja katveessa.

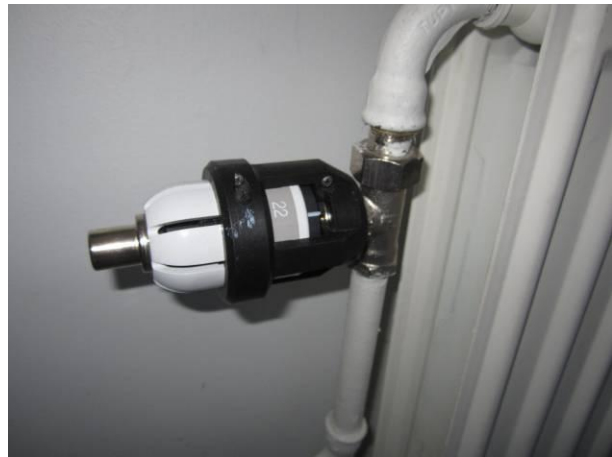
Kuva 38 Termostaatin rajoitin.
