TUTKIMUSSELOSTUS

LEPPÄKORVEN PÄIVÄKOTI

ILMANVAIHTOTEKNINEN KUNTOTUTKIMUS

12.3.2012

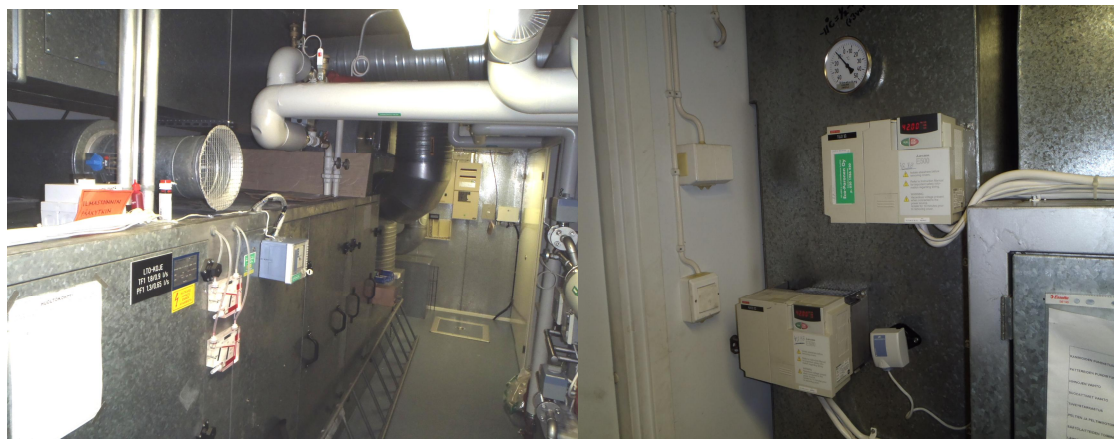
Päiväkodin tulo- ja poistoilmakone on sijoitettu tekniseen tilaan, joka on rakennuksen keskiosassa. Ilmanvaihtokone on varustettu rekuperatiivisella lämmöntalteenotolla, ns. kuutiolla. Tuloilma lämmitetään vesikiertoisella patterilla, mutta tuloilman jäähdystystä ei ole. Tulo- ja poistoilmakonetta ohjataan Mitsubishin valmistamilla taajuusmuuntajilla.

Kuva 1-2. Päiväkodin ilmanvaihtokone ja taajuusmuuntajat.

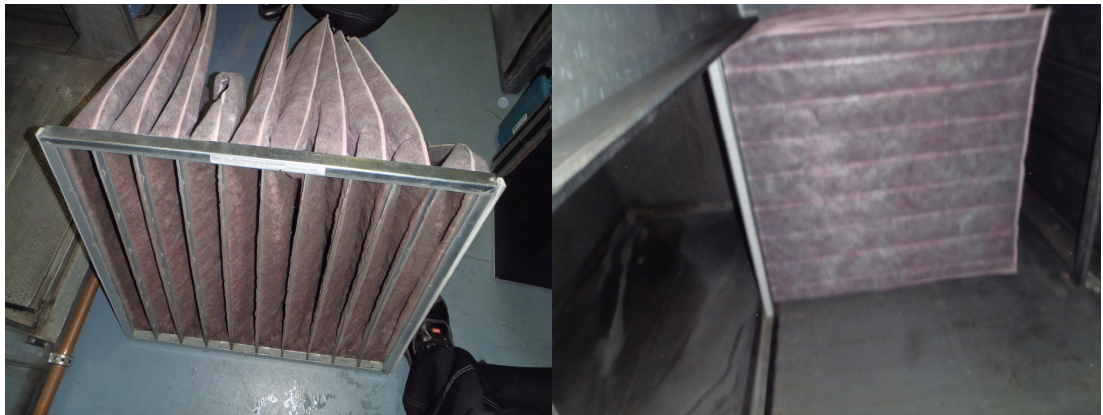
Tuloilmakoneessa on asennettuina F7 -luokan pussisuodattimet, joiden vaihto tapahtuu kaksi kertaa vuodessa. Suodattimet ovat asennettu oikein ja niihin on asennettu tiivisteet, jolloin ne ovat suodatinkehikkoon nähden tiiviitä, eikä niissä tapahdu ohivirtausta. Poistoilmakoneessa on F5- luokan pussisuodattimet. Poistoilmasuodattimen suodatinkehikko on melko tiivis, eikä siinä havaittu ohivirtausta.

Kuva 3-4. Tuloilman suodatinkehikko on melko tiivis, eikä siinä havaittu ohivirtausta.

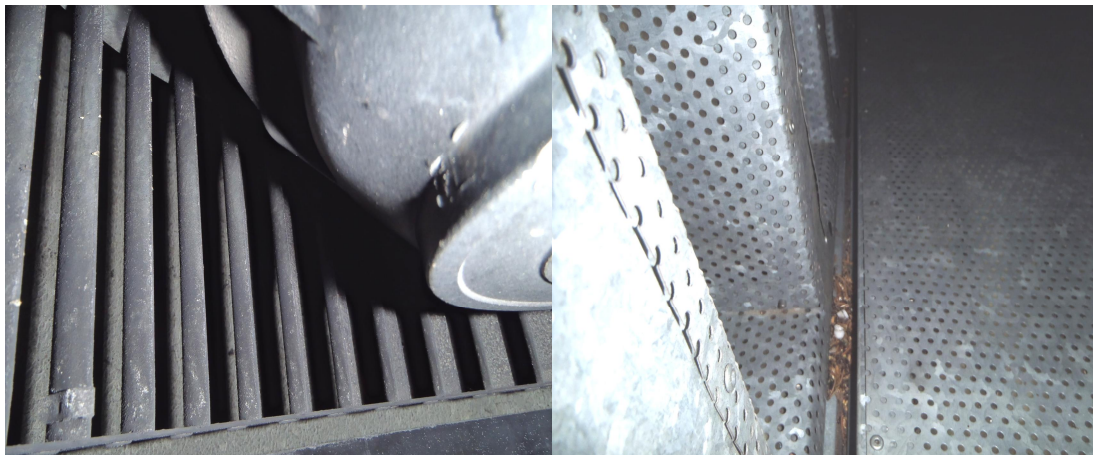
Ilmanvaihtokoneen sisäpinnoilla ja puhaltimessa oli havaittavissa hieman pölykertymää ja roskia. Suosittelemme puhdistamaan ilmanvaihtokoneen kammiot ja puhaltimet huoltojen yhteydessä.

Kuva 5-6. Ilmanvaihtokoneen puhaltimissa ja kammioissa on havaittavissa pölyä ja roskaa.

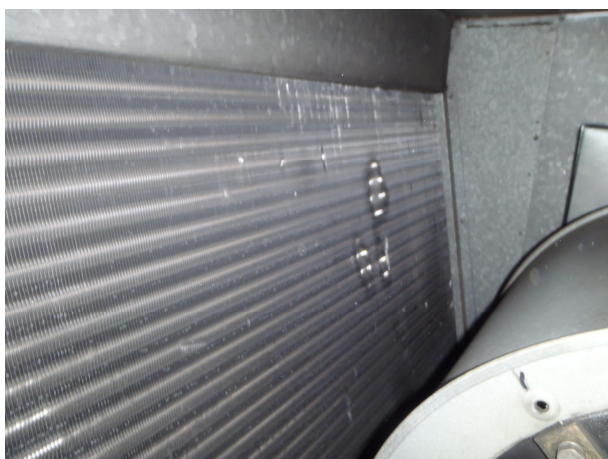
LTO- kuutio ja lämmityspatteri olivat hieman pölyiset sekä lämmityspatterissa oli havaittavissa muutama pieni kolhu. Suosittelemme puhdistamaan LTO- kuution ja lämmityspatterin seuraavassa huollossa. Samalla tulee lämmityspatterin kolhut ns. kammata auki.

Kuva 7. Lämmityspatterissa on muutama pieni kolhu.

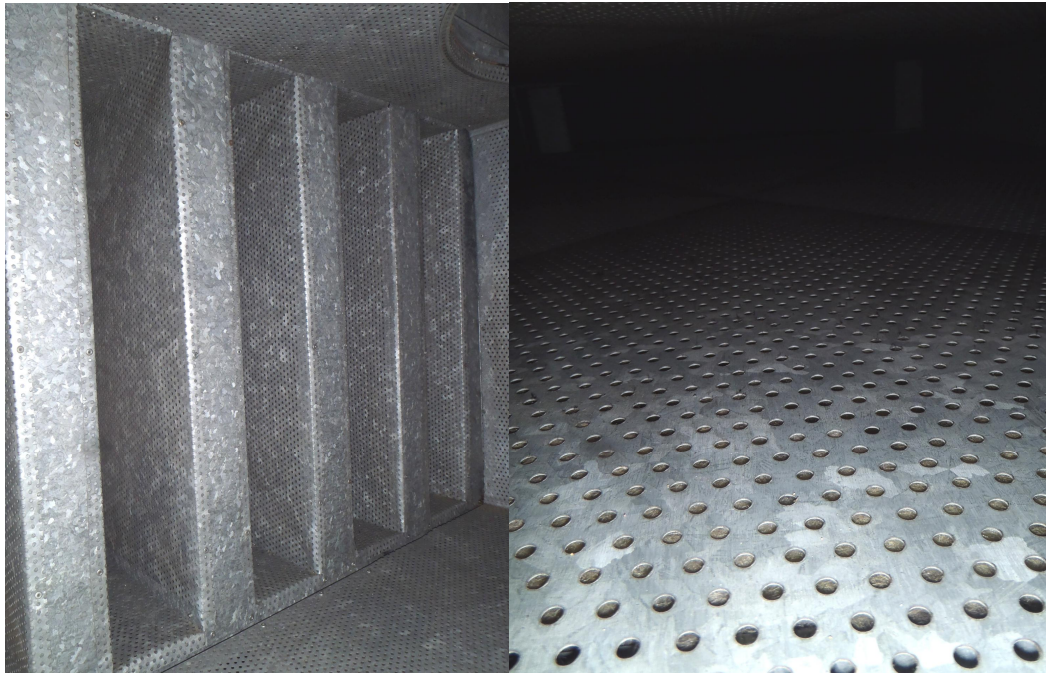
Tuloilmapuhaltimen painepuolella on mineraalivillasta tehty äänenvaimennin sekä tuloilmakammio, joiden sisäpinnat on verhottu mineraalivillalla ja päällystetty reikäpellillä. Huoltoluukun kautta tehdyn tarkastelun perusteella villaa ei ole päällystetty muovikalvolla. Kammion ja äänenvaimentimen mineraalivillaverhouksesta saattaa tämän vuoksi päästä, reikäpellistä huolimatta, irtoamaan teollisia mineraalivillakuituja tuloilmavirtaan. Lisäksi tuloilmakammiossa on havaittavissa hieman roskaa. Suosittelemme puhdistamaan tuloilmakammion seuraavan huollon yhteydessä. Ilmanvaihtokoneen äänenvaimentimen ja kammioiden villapinnat tulee suojata suodatinkankaalla ja pellittää, jotta villakuitujen mahdollinen pääsy huoneilmaan saadaan estettyä.

Kuvat 8-9. Tuloilmakanavan äänenvaimennin, joka on päällystetty reikäpellillä. Reikäpellin alla on suojaamatonta mineraalivillaa.

Päiväkodin ilmanvaihtokone on tarkastusten perusteella pääosin tyydyttävässä kunnossa. Tuloilmakoneessa havaittiin vain hieman puutteita, jotka vaikuttavat sisäilman laatuun. Tuloilmakoneen äänenvaimennin ja tuloilmakammio on verhottu mineraalivillalla ja päällystetty reikäpellillä. Kanavien liikkeessä paineen voimasta huoneilmaan saattaa päästä mineraalivillakuituja tuloilmakammioista. Äänenvaimennuskammion villapinnat tulee suojata suodatinkankaalla ja pellittää, jotta villakuitujen mahdollinen pääsy huoneilmaan saadaan estettyä.

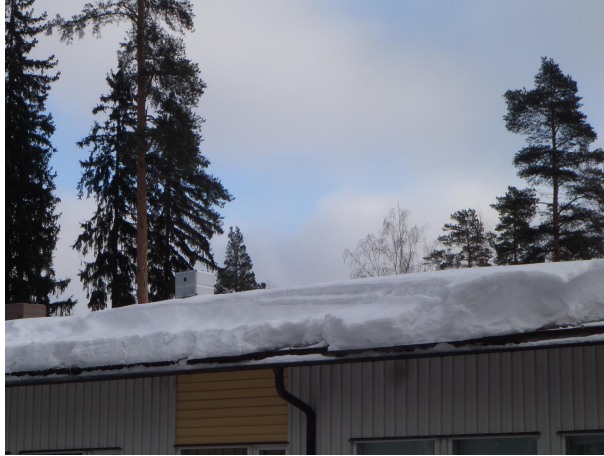
Päiväkodin vesikatolla on huippuimureita, jotka palvelevat keittiötä ja päiväkodin alustatilaa. Puhaltimia ei voitu tarkastaa vallitsevan lumitilanteen johdosta. Huip-

Kuva 10. Yleiskuva vesikatolta.

puimurit tulee tarkastaa ja huoltaa säännöllisesti vuosittain sekä niissä havaitut puutteet tulee korjata. Samassa yhteydessä koneiden ohjaukset tulee tarkastaa.

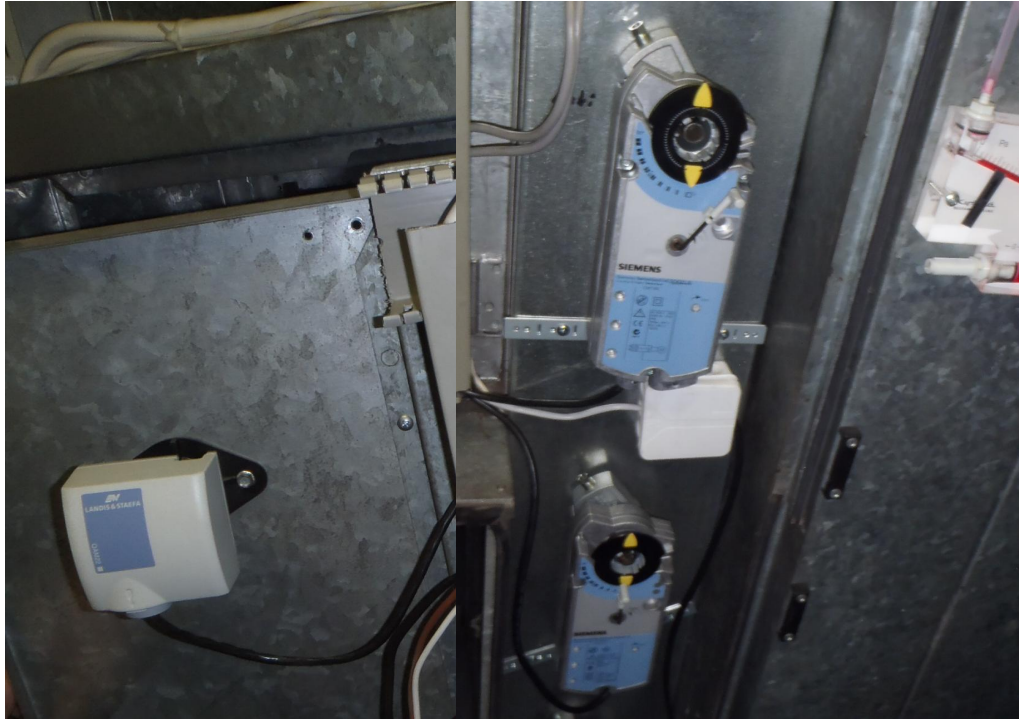
Pelti- ja venttiilinmoottorit sekä anturit ovat Siemens Oy:n valmistamia laitteita, jotka ovat pääosin uusittu vuosien varrella. Kenttälaitteiden kunto on teknisen käyttöiän perusteella tyydyttävä ja tarkastushetkellä ne olivat toimintakuntoisia. Suosittelemme uusimaan kenttälaitteita tarpeen vaatiessa.

Kuvat 11-12. Ilmanvaihtokoneen peltimoottorit ja lämpötila-anturi.

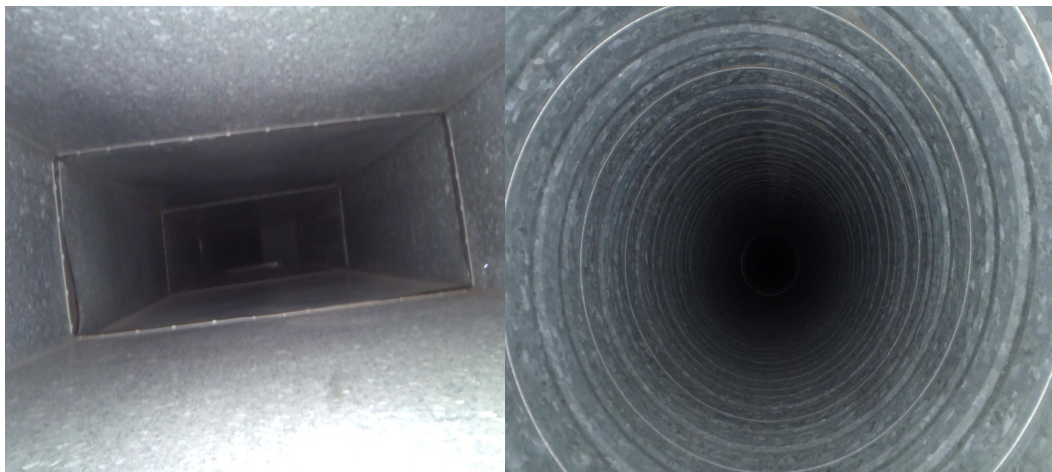
Tuloilmakanavat on rakennettu terälevykanavista (kierresaumaputkea ja kantikanavaa). Ilmanvaihtokanavat on puhdistettu vuonna 2011. Tarkastuskäynnillä tehtyjen havaintojen perusteella tutkimusalueen tuloilmakanavat ovat melko puhtaita.

Kuvat 13-14. Yleiskuvat tuloilmakanavista.

Ilmanvaihtokanavat suosittelemme puhdistamaan tuloilmakoneen äänenvaimentimen ja tuloilmakammion villapintojen kunnostuksen jälkeen. Suosittelemme puhdistamaan ilmajohdot säännöllisesti noin 5-7 vuoden välein.

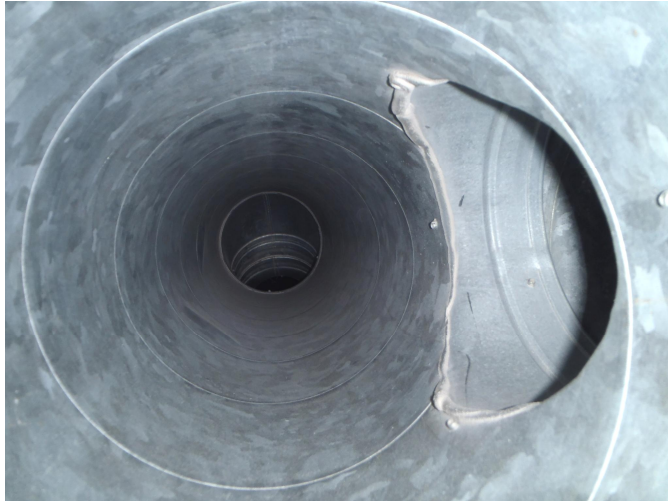
Tarkastuskäynnillä tehtyjen havaintojen perusteella tutkimusalueen poistoilmakanavat ovat melko puhtaita.

Kuva 15. Poistoilmakanavat ovat melko puhtaat.

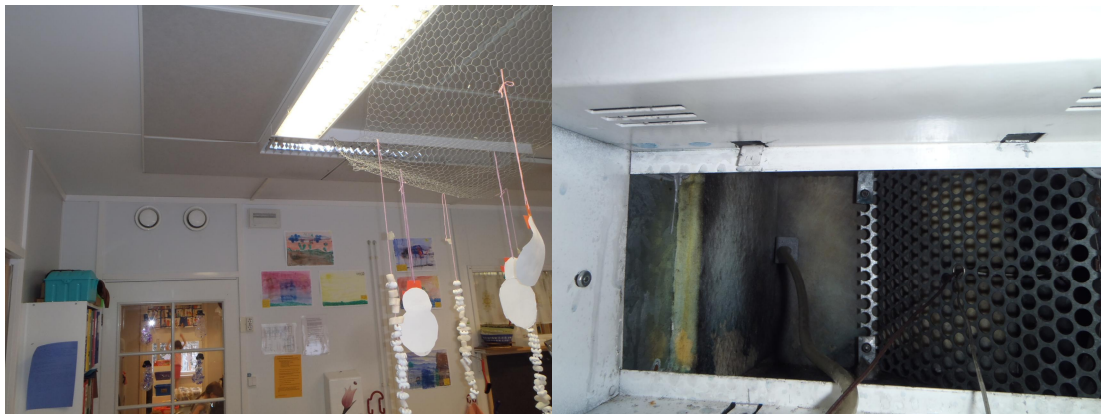
Huonetilojen ilmanjakoratkaisu on seinäpuhallus. Tuloilmalaitteet ovat pääosin säleikköjä, joissa on ilmamäärän säätöosa ja joilla on mahdollista hieman muokata heitokuvioita. Säleiköt on varustettu tasauslaatikoilla, jotka on päällystetty mineraalivillalla. Villapinnat ovat tehtyjen havaintojen perusteella käsitelty aikaisemmin suoja-aineella, käsittelyllä on mineraalivillakuitujen lähtemien estetty. Tuloilmaelimien tasauslaatikoiden villapinnat suosittelemme puhdistamaan kanavapuhdistuksen yhteydessä. Samalla suosittelemme uusimaan villapintojen käsittelyn tarpeen vaatiessa.

Kuvat 16-17. Tuloilman pääte-elimet, joiden tasauslaatikot on päällystetty mineraalivillalla.

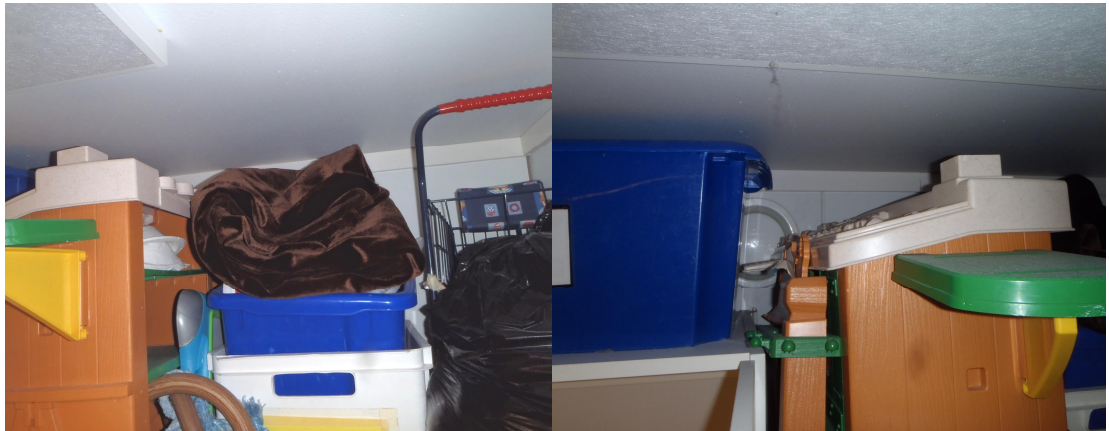
Osassa huoneita havaittiin korkeita arkistokaappeja, joiden päälle on kerätty erilaista tavaraa. Tavarat ovat pinottu melko tiiviisti poistoilmaventtiilien eteen ja siten ne heikentävät huomattavasti huoneiden ilmanvaihtoa. Käyttäjää on syytä informoida, että ilmanvaihdon pääte-elimä ei saa peittää.

Kuvat 18-19. Poistoilman pääte-elimien eteen on kasattu melko paljon tavaraa.

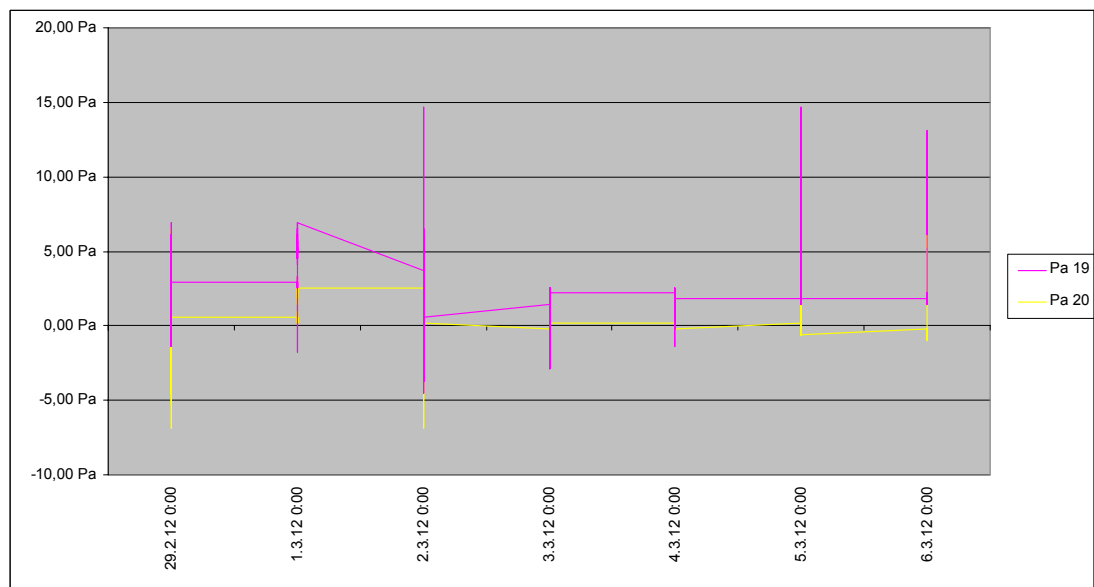
Taulukko 4. Paine-eromittaukset ajalla 29.2-6.3.2012

Mittauksissa on havaittavissa, että päiväkodin paine-erot ovat melko maltillisella tasolla. Paine-erot vaihtelivat mittausjaksolla keskimäärin 0,9-2,8 Pa välillä. Suoritettujen ilmamäärämittausten perusteella huone tilojen ilmamäärissä on hieman epätasaisuutta. Mittausten perusteella suosittelemme ilmamäärien tasapainottamista.

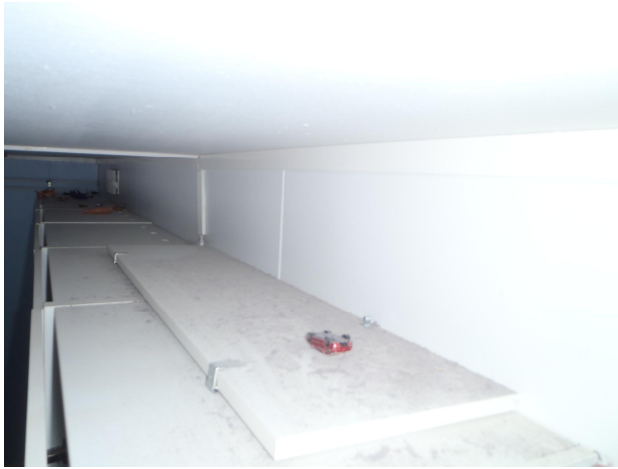
Huoneissa havaittiin korkeita arkistokaappeja, joiden päällä on paikoin pölykertymää. Suosittelemme pölyjen pyyhintää myös kaappien päältä.

Kuva 20. Arkistokaappien päällä on pölykertymää.

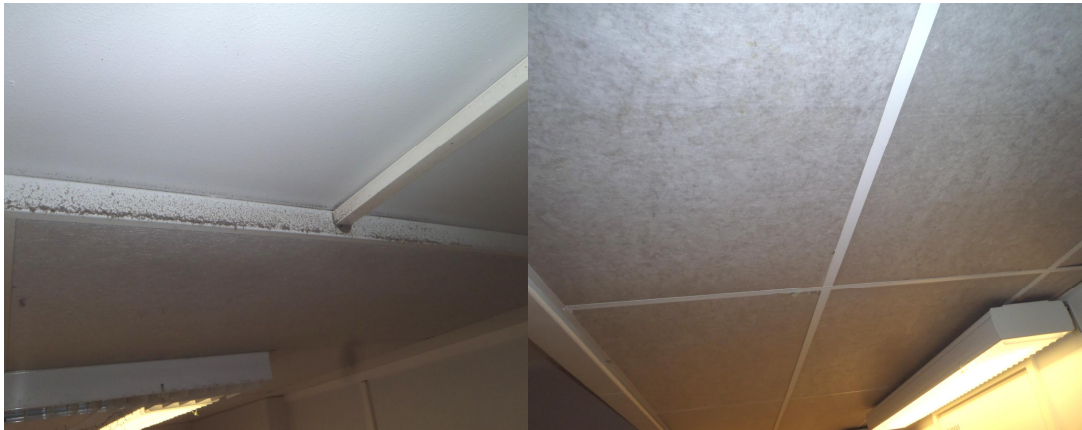
Päiväkodin huoneiden sisäkatoissa on akustolevyjä, jotka ovat osittain rikkoontuneet ja likaantuneet. Levyjen rikkoutuessa huonetiloihin saattaa päästä vuorivillakuituja. Suosittelemme katoissa olevien akustolevyjen uusimista lähivuosien aikana.

Kuvat 21-22. Akustolevyt ovat osittain pölyiset ja tummenneet.

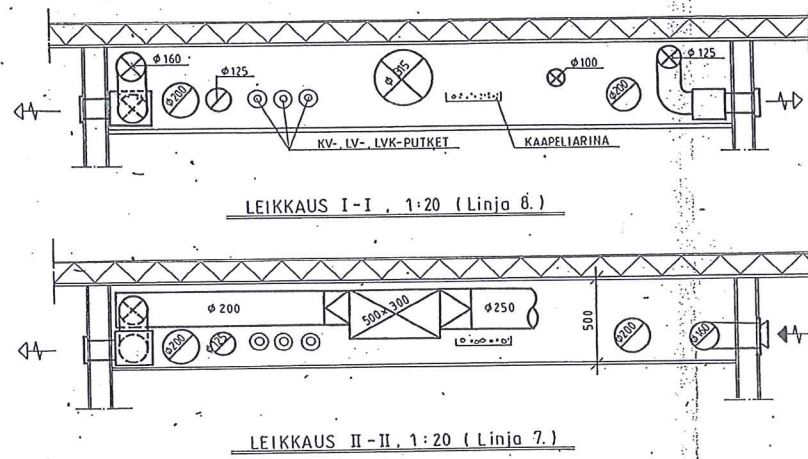
MITATTU ILMAMÄÄRÄ
(leikki- ja lepohuone n:o 50)

TULO + 98 dm³ / s (+ 90 dm³ / s)
POISTO - 82 dm³ / s (- 90 dm³ / s)

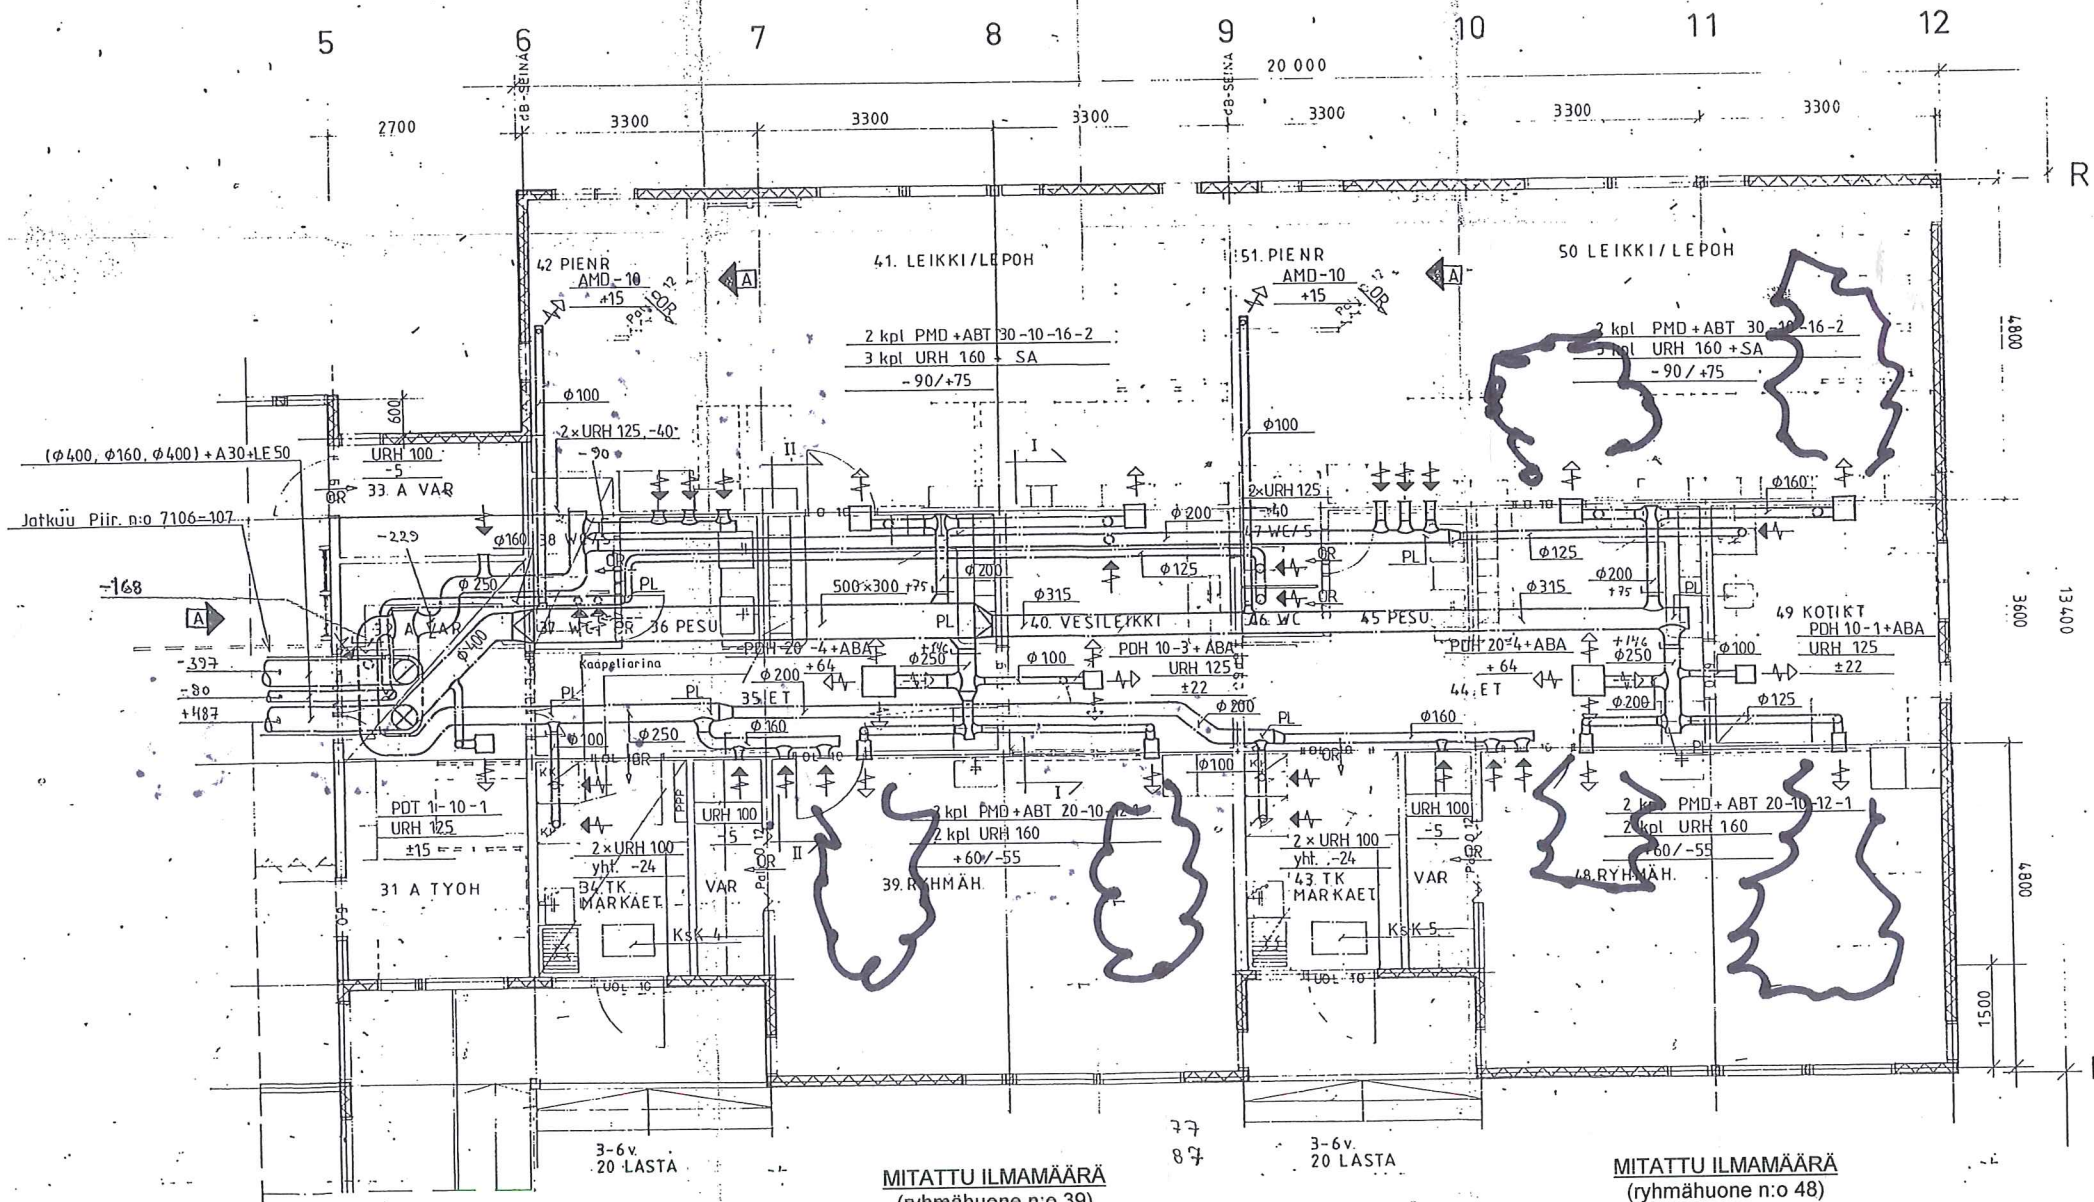
MITATTU ILMAMÄÄRÄ
(ryhmähuone n:o 39)

TULO + 57 dm³ / s (+ 60 dm³ / s)
POISTO - 75 dm³ / s (- 60 dm³ / s)

MITATTU ILMAMÄÄRÄ
(ryhmähuone n:o 48)

TULO + 61 dm³ / s (+ 60 dm³ / s)
POISTO - 76 dm³ / s (- 60 dm³ / s)

MITATTU ILMAMÄÄRÄ
(leikki- ja lepohuone n:o 13)

TULO + 63 dm³ / s (+ 56 dm³ / s)
 POISTO - 59 dm³ / s (- 56 dm³ / s)

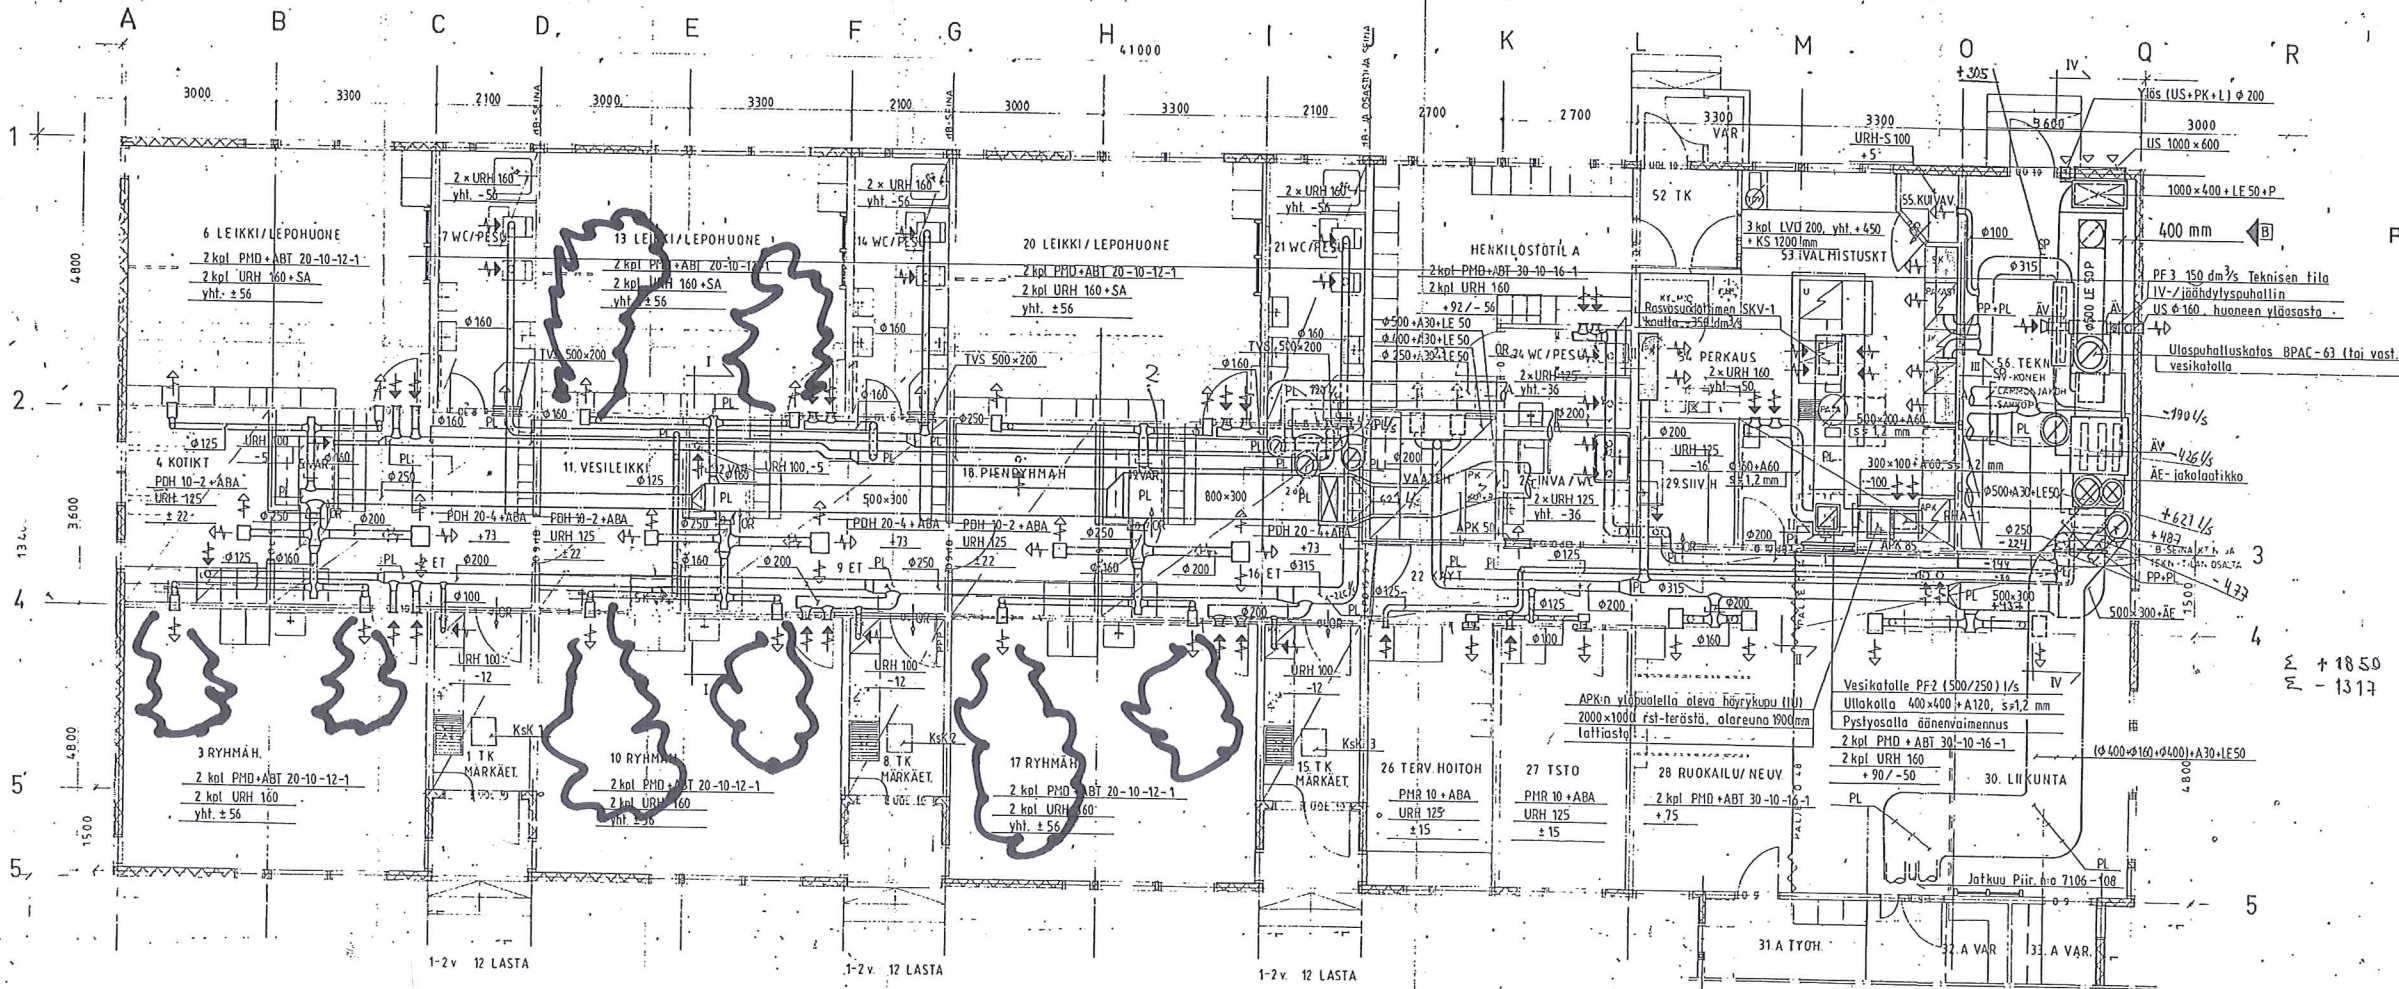
MITATTU ILMAMÄÄRÄ
(TF1/PF1)

TULO + 1990 dm³ / s (+ 1800 dm³ / s)
 POISTO - 1312 dm³ / s (- 1300 dm³ / s)

MITATTU ILMAMÄÄRÄ
(ryhmähuone n:o 3)

TULO + 59 dm³ / s (+ 56 dm³ / s)
 POISTO - 57 dm³ / s (- 56 dm³ / s)

MITATTU ILMAMÄÄRÄ
(ryhmähuone n:o 10)

TULO + 61 dm³ / s (+ 56 dm³ / s)
 POISTO - 55 dm³ / s (- 56 dm³ / s)

MITATTU ILMAMÄÄRÄ
(ryhmähuone 17)

TULO + 64 dm³ / s (+ 56 dm³ / s)
 POISTO - 61 dm³ / s (- 56 dm³ / s)

MITATTU ILMAMÄÄRÄ
(liikuntatila n:o 30)

TULO + 100 dm³ / s (+ 90 dm³ / s)
