## LINTUKALLION PÄIVÄKOTI

### LVIS- TEKNINEN KUNTOARVIO

**Kuntoarvion ajankohta:** 19.5.2010  
**Raportin päiväys:** 8.6.2010  
**Tilaaajan yhteyshenkilö:** Mikko Krohn, Vantaan kaupunki, (09) 839 22377

**Kuntoarvion suorittajat:**  
Lemminkäinen Kiinteistötekniikka Oy

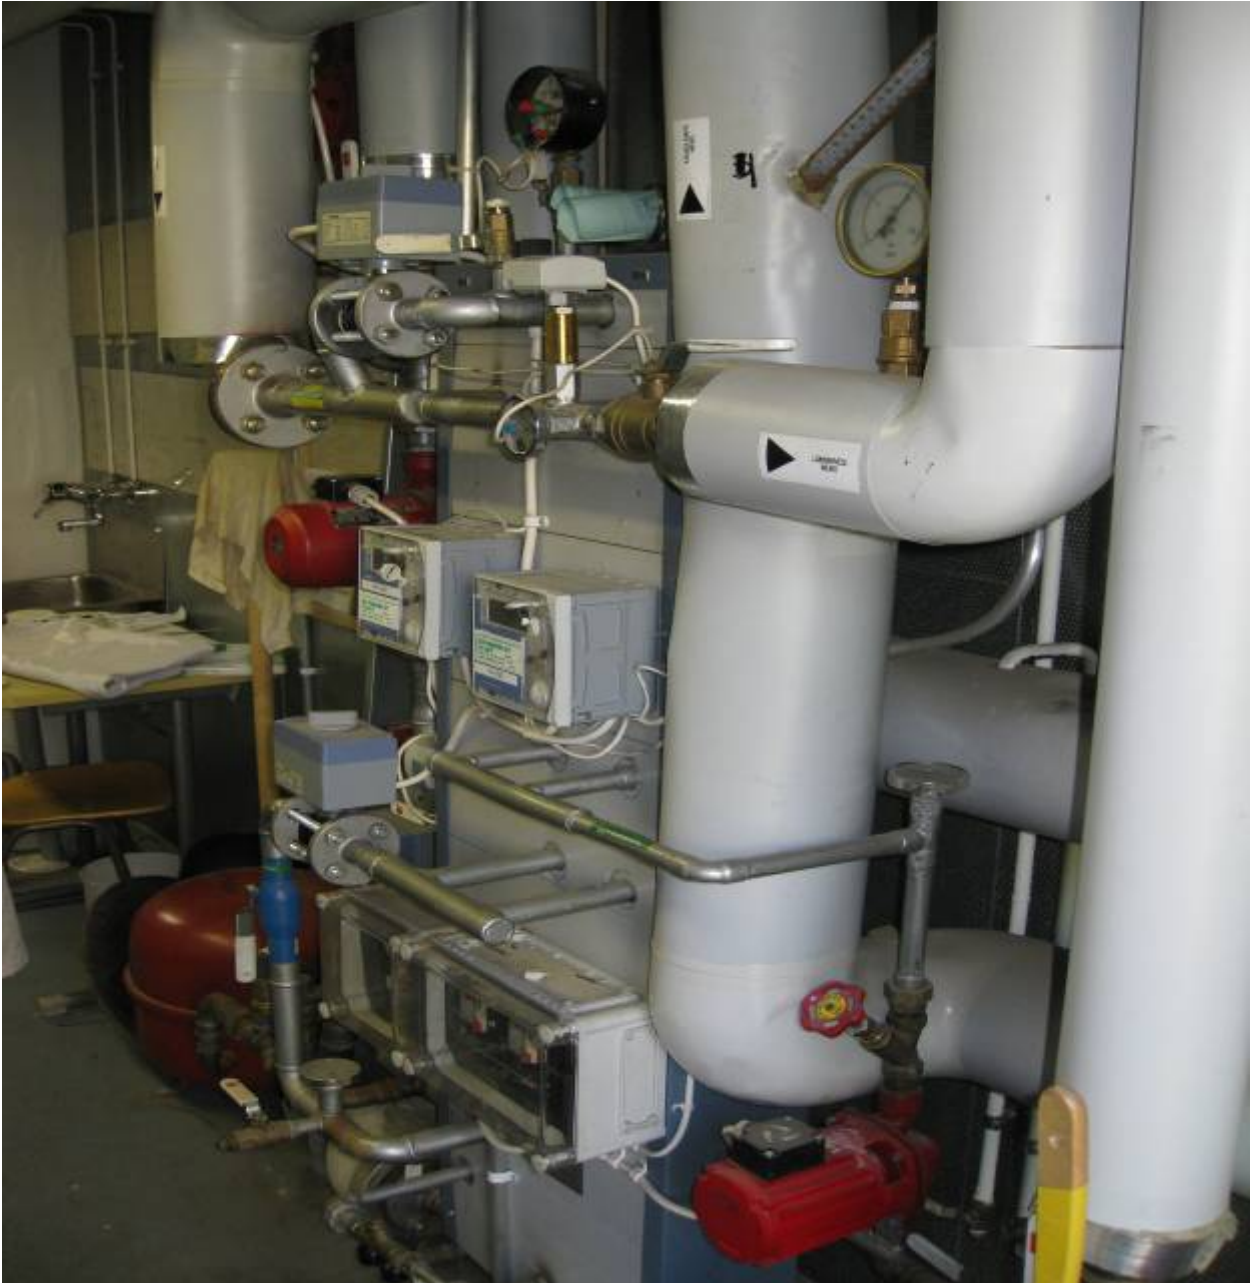
LVI-kuva 1. Yleiskuva lämmönjakohuoneesta.

Lämmönsiirtimet sijaitsevat lämmönjakohuoneessa (LVI- kuva 1). Siirripaketissa on iv- / lämpöjohtoverkoston lämmönsiirrin (LPM, v. 1989 ja teho 100 kW) ja lämpimän käyttöveden siirrin (LPM, v.1989 ja teho 89 kW). Siirtimissä ei havaittu vuotoja, tai muita puutteita.

Kaukolämmön alajakokeskus on alkuperäinen. Lämmönkehityslaitteet ovat havaintojen perusteella välttävässä kunnossa. Yksittäiset rikkoutuneet laitteet tulee uusien tarpeen mukaan, mutta muuten laajemmat uusinnat kannattaa tehdä keskitetysti siirtimien uusinnan yhteydessä.

Lämmönjakohuoneen putkistot ja venttiilit on silmämääräisen arvion perusteella tyydyttävässä kunnossa. Paisunta-astia on kalvopaisunta-astia, joka on alkuperäinen. Osoittavat mittarit ovat pääosin kunnossa. Pumput ovat alkuperäisiä Kolmeksin pumppuja, jotka ovat tyydyttävässä tai välttävässä kunnossa. Pumpuissa ei havaittu vuotoja eikä sivuääniä. Lämpöjohto- ja käyttövesiverkoston moottoriventtiilit ovat Siemensin laitteita. Moottoriventtiilien kuntoa tulee seurata, koska ne voivat alkaa vanhetessaan vuotamaan tiivistetään, mikäli niitä ei huolleta säännöllisesti.

Lämmönjakoalakeskus tulee uusida oheislaitteineen. Toimenpide tulee suorittaa vuonna 2011.

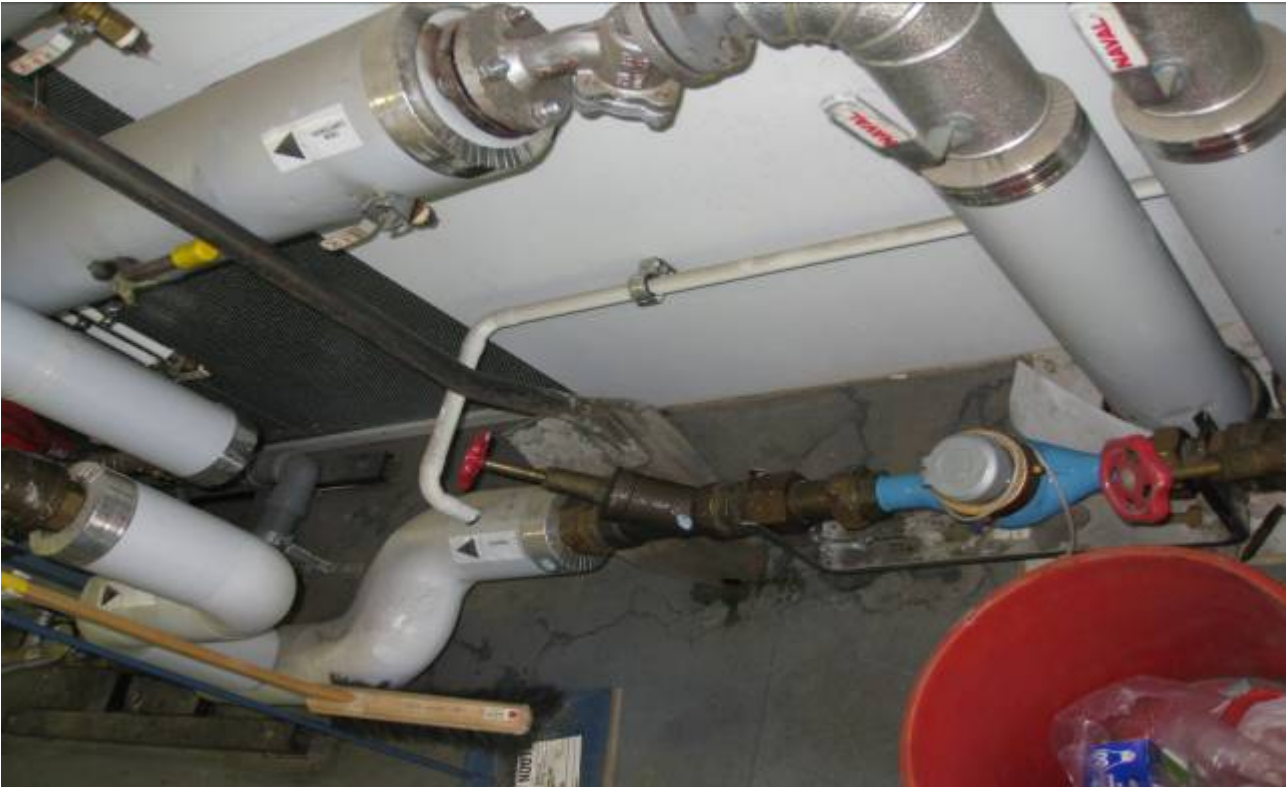
LVI-kuva 2. Yleiskuva vesimittarista ja pääsuluista.

Kiinteistö on liitetty Vantaan kaupungin vesi- ja viemäriverkostoon. Lämmin käyttövesi tuotetaan lämmönjakohuoneessa sijaitsevalla lämmönsiirtimellä. Vesimittari ja pääsulut sijaitsevat lämmönjakohuoneessa (**LVI- kuva 2**). Pääsulut ovat kunnossa.

Käyttövesiverkoston painetaso on osoittavan mittarin mukaan noin 550 kPa:n, joka on hieman korkeaa tasoa. Vesipaine on hieman turhan korkea ja sitä tulisi alentaa vakiopaineventtiilin avulla. Samalla vesipaine tulee säätää tarpeen mukaiseksi ja vesikalusteiden virtaamat säätää suunnitelluiksi. *Vakiopaineventtiilin asennuksessa tulee huomioida ns. ohituskytkennän tekeminen verkostoon venttiilin mahdollista huoltoa varten.*

Kylmävesiverkostoon tulee asentaa pääsulkujen jälkeen vakiopaineventtiili. Samalla vesipaine tulee säätää tarpeen mukaiseksi ja vesikalusteiden virtaamat säätää suunnitelluiksi. Toimenpide on syytä tehdä vuonna 2010. *Vakiopaineventtiilin asennuksessa tulee huomioida ns. ohituskytkennän tekeminen verkostoon venttiiliin mahdollista huoltoa varten.*

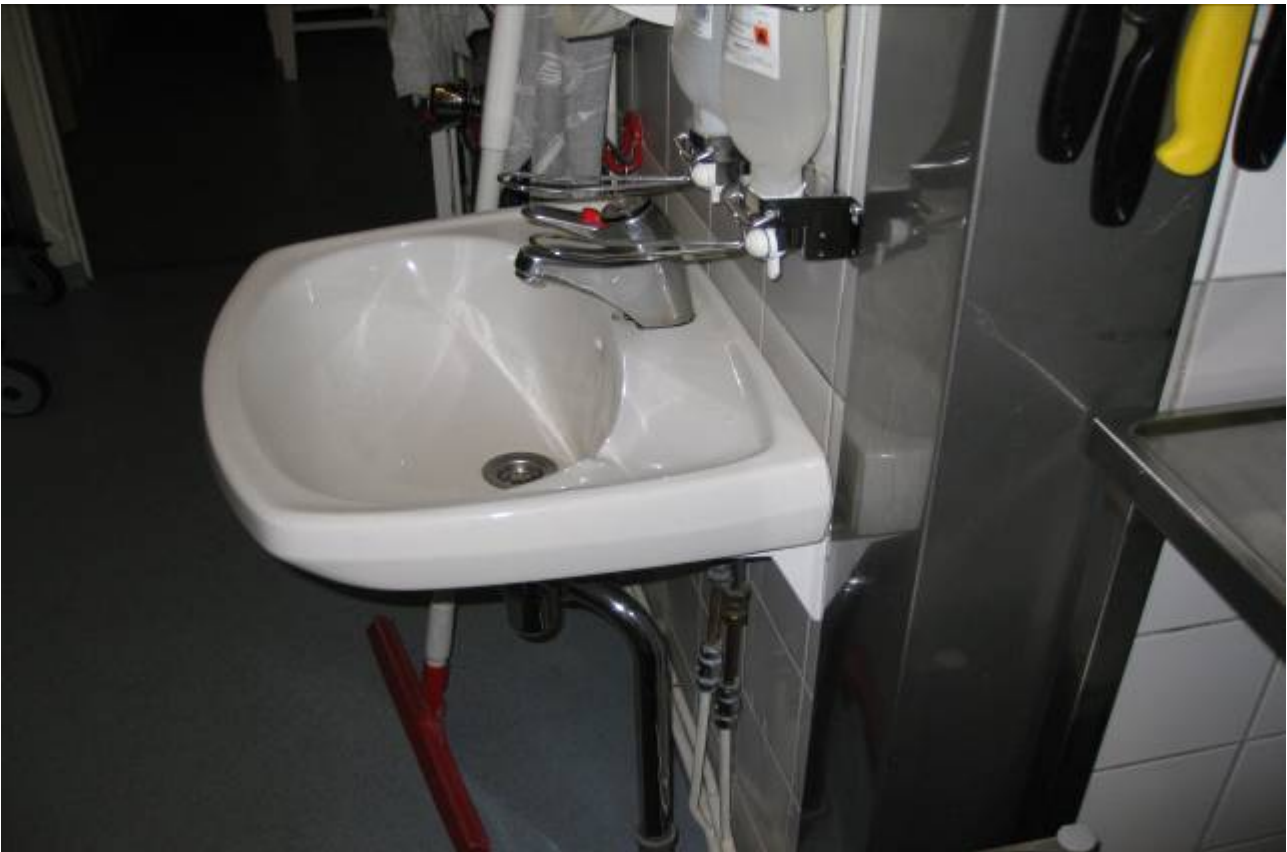
LVI-kuva 3. Yleiskuva vesikalusteista.

Kiinteistötarkastuksen yhteydessä tehtyjen havaintojen mukaan vesikalusteet ovat pääosin alkuperäisiä 1-oteseikoittajia (LVI- kuva 3). WC-laitteet ovat pääosin 6 dm<sup>3</sup> huuhtelusäiliöllä varustettuja laitteita (LVI- kuva 4).

Päiväkodin vanhat vesi- ja viemärikalusteet ovat välttävissä kunnossa. Vesi- ja viemärikalusteissa on havaittavissa monin paikoin jo jäykkyyttä ja lievää tiivistevuotoa. Vesi- ja viemärikalusteiden kokonaisvaltainen uusinta on edessä tarkastelujakson alkupuolella. Kalusteet tulisi tarkastaa ja käydä läpi kokonaisuudessaan ja korjata niissä havaitut puutteet (mm. kiinnitykset ja rikkiäiset laitteet yms.).

Vesi- ja viemärikalusteet tulee tarkastaa ja pikaista korjausta vaativat puutteet tulee korjata välittömästi.

Vesi- ja viemärikalusteet tulee uusia massavaihtona esim. vuonna 2014.

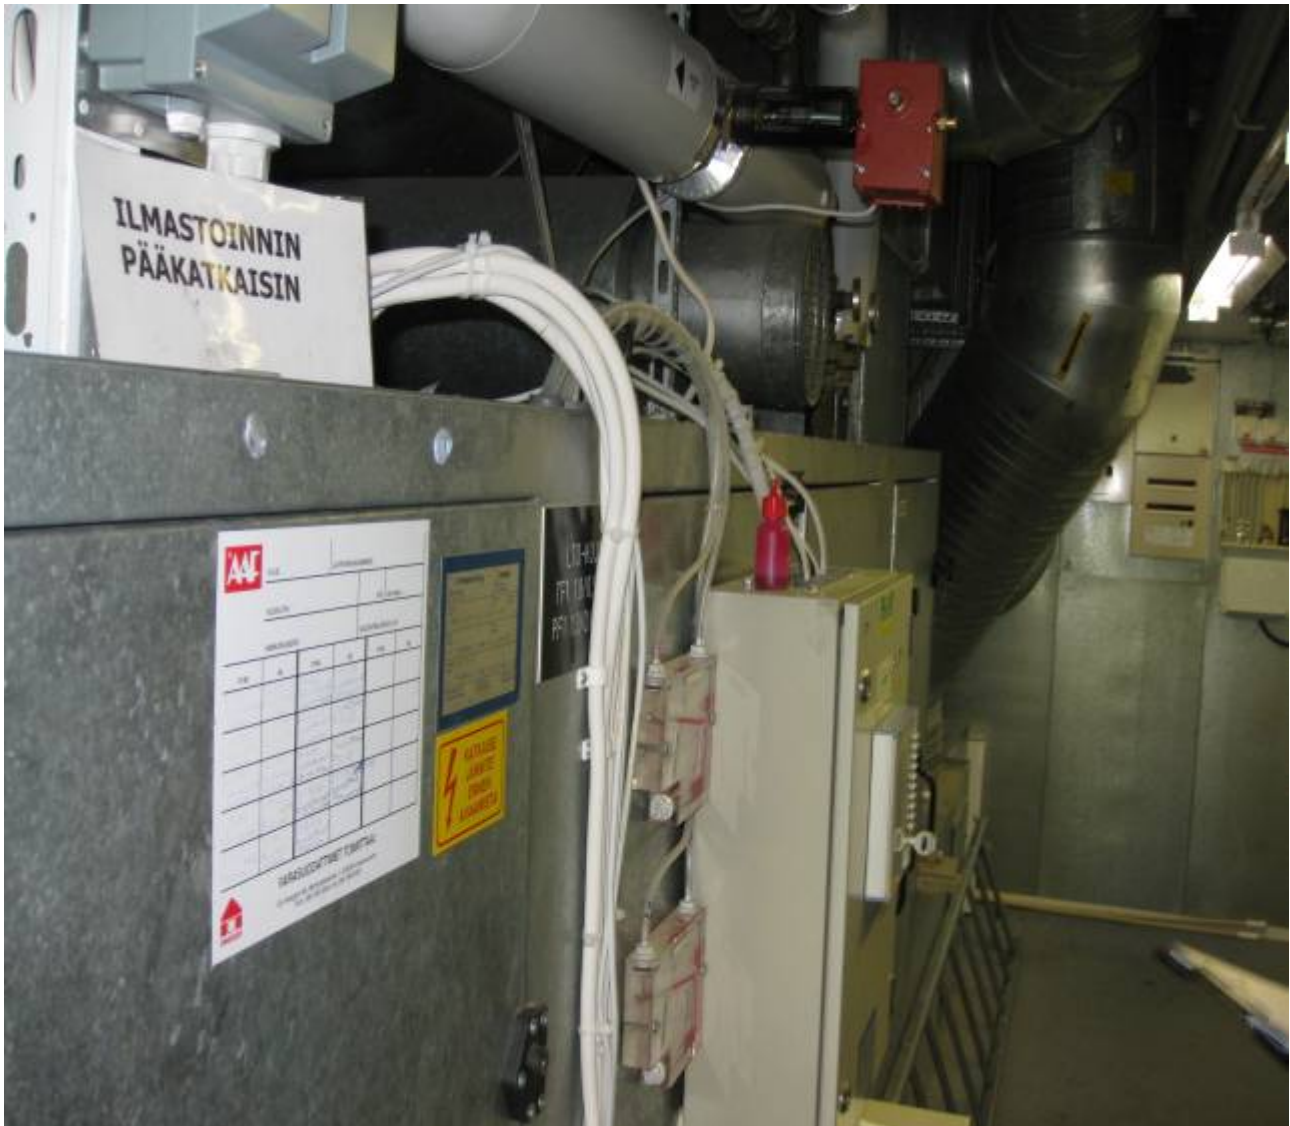
LVI-kuva 5. Yleiskuva IV- konehuoneesta.

Päiväkodin ilmastointikone on alkuperäinen Ilmaterän valmistama ns. pakettikone (LVI-  
kuva 5). Kone on varustettu sulkupellillä, suodatinyksiköllä, LTO- kuutiolla, lämpöpatterilla  
ja puhallinyksiköllä.

IV-kone on tehtyjen havaintojen mukaan huollettu ja vielä tyydyttävässä kunnossa. Ko-  
neelle tulisi suorittaa perusteellinen huoltokunnostus tarkastelujakson lopussa.

Päiväkodin tulo/poistoilmakoneelle tulee tehdä huoltokunnostus. Huoltokunnostuksen tulee sisältää mm. seuraavat toimenpiteet: kammiot ja puhaltimet puhdistetaan epäpuhtauksista, kiilahihnat, urapyörät, laakerit ja moottorit tarkastetaan ja tarpeen mukaan uusitaan, vanhat säätölaitteet uusitaan tarpeen mukaisessa laajuudessa, lämpöpatteri puhdistetaan, raitisilmasäleikkö tarkastetaan ja puhdistetaan tarpeen mukaan, jne. Lisäksi huoltojen yhteydessä tulisi koneen äänenvaimennuskammioiden villapinnat käsitellä suoja-aineella tarpeen vaatiessa, jotta villakuitujen mahdollinen pääsy huoneilmaan saadaan estettyä. Toimenpiteet tulee suorittaa vuonna 2018.

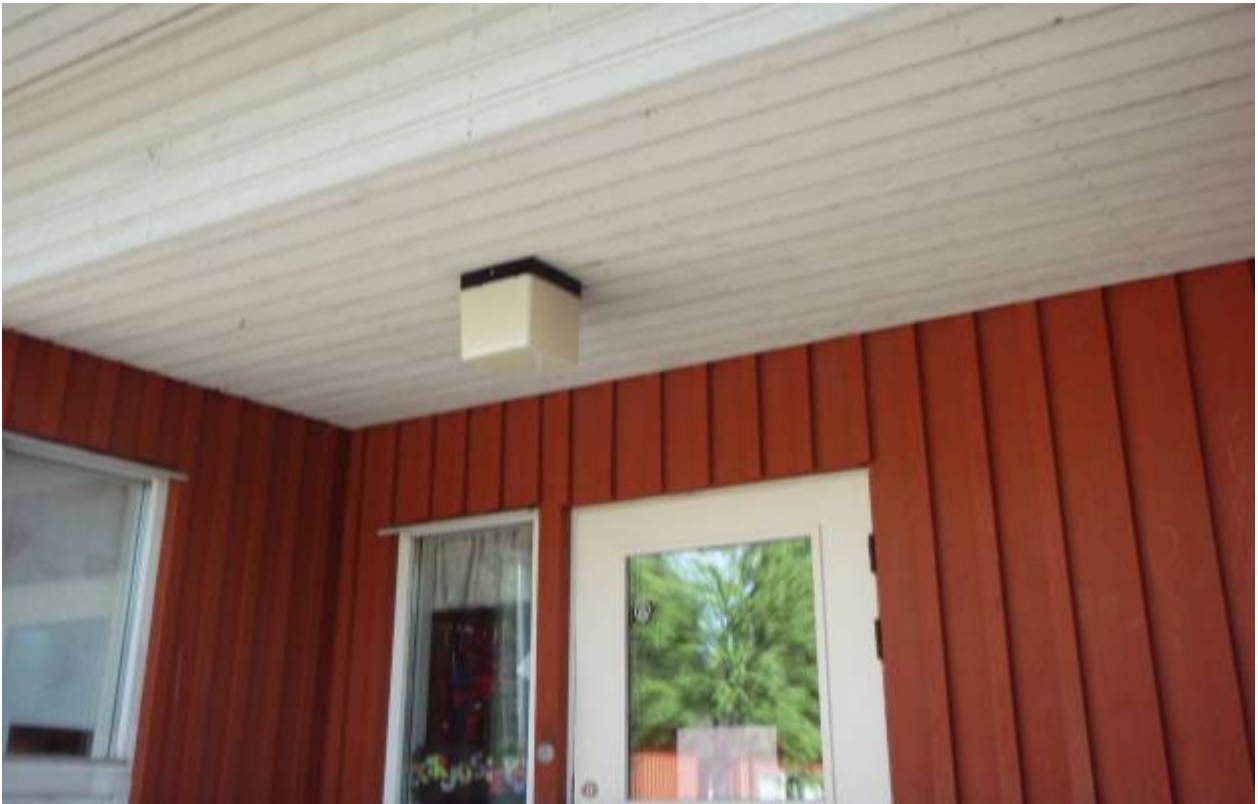
S-KUVA 1. Sisäänkäynnin valaistus

Rakennuksien sisäänkäyntien yhteyteen on asennettu valaisimet, joissa on valonlähteenä HQL- lamput (S-KUVA 1). Piha-alueella on pylväshalaisimia, joissa valonlähteenä ovat HQL- lamput. Pylväät ovat 4 m korkeita al- pylväitä (S-KUVA 2). Ulkovalaistusta ohjataan hämäräkytkin ohjauksella. Ulkovalaistus on tyydyttävässä kunnossa.

Tarkastetaan ulkoalueen valaisimet ja korjataan rikkinäiset.

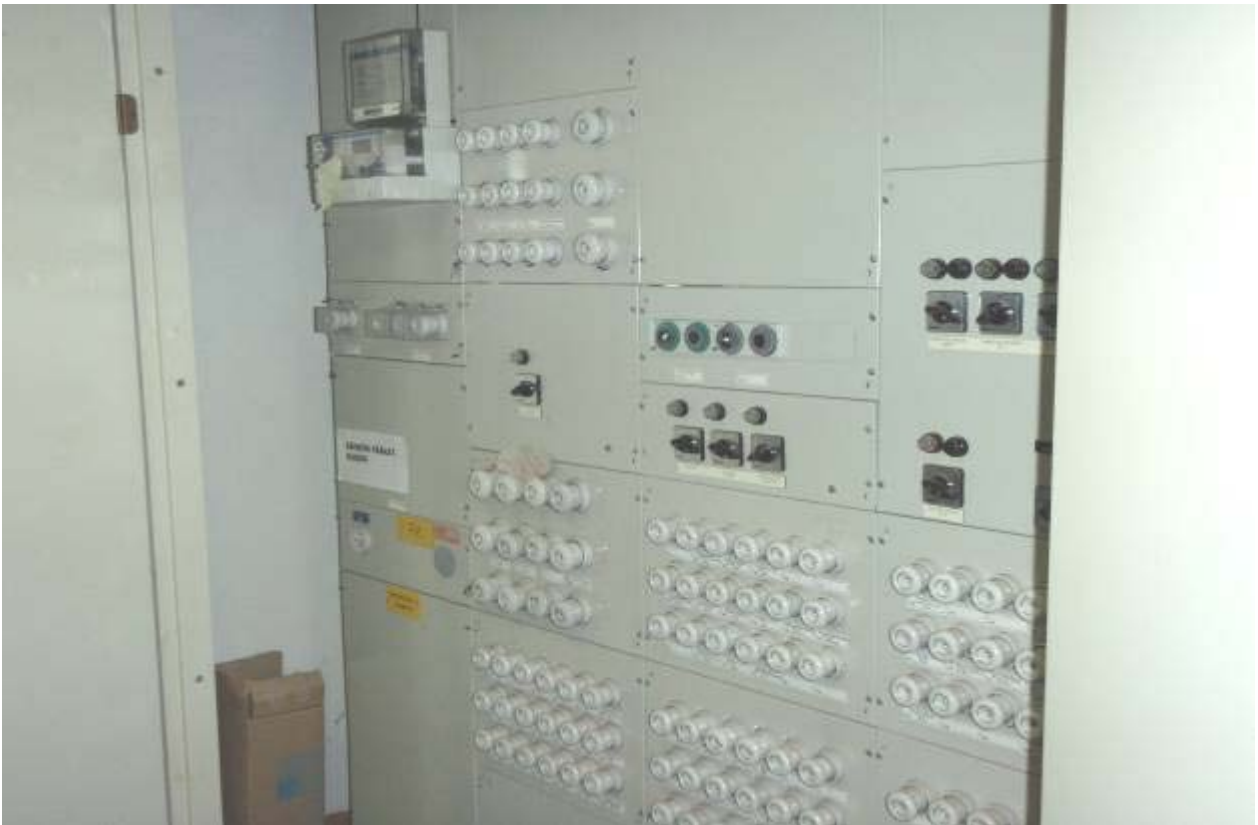
S-KUVA 3. Sähköpääkeskus

Sähköpääkeskus on sijoitettu IV- konehuoneeseen komeroon. Pääkeskus on mallia VAKE-TUOTE 125A tulppavaroakeskus (S-KUVA 3). Pääkeskuksen pääsulakkeet ovat 3x125A. Pääkeskuksen yhteydessä on kiinteistökeskus. Pääkeskus on tyydyttävässä kunnossa.

Rakennuksen sähköjärjestelmän keskus ovat tyydyttävässä kunnossa ja se palvelee tyydyttävästi nykyisiä kulutus ja käytettävyystarpeita. Keskus ei sisällä nykyisiä turvallisuusvarusteita kuten vikavirtasuojakytkimiä ja ne joudutaan lisäämään mahdollisten saneerausten yhteydessä. Vikavirtasuojakytkimien lisääminen olemassa olevaan keskukseseen on hankalaa, koska keskuksessa ei ole tilavarauksia kyseisille laitteille.

Keskus perushuolletaan, keskustila siivotaan.

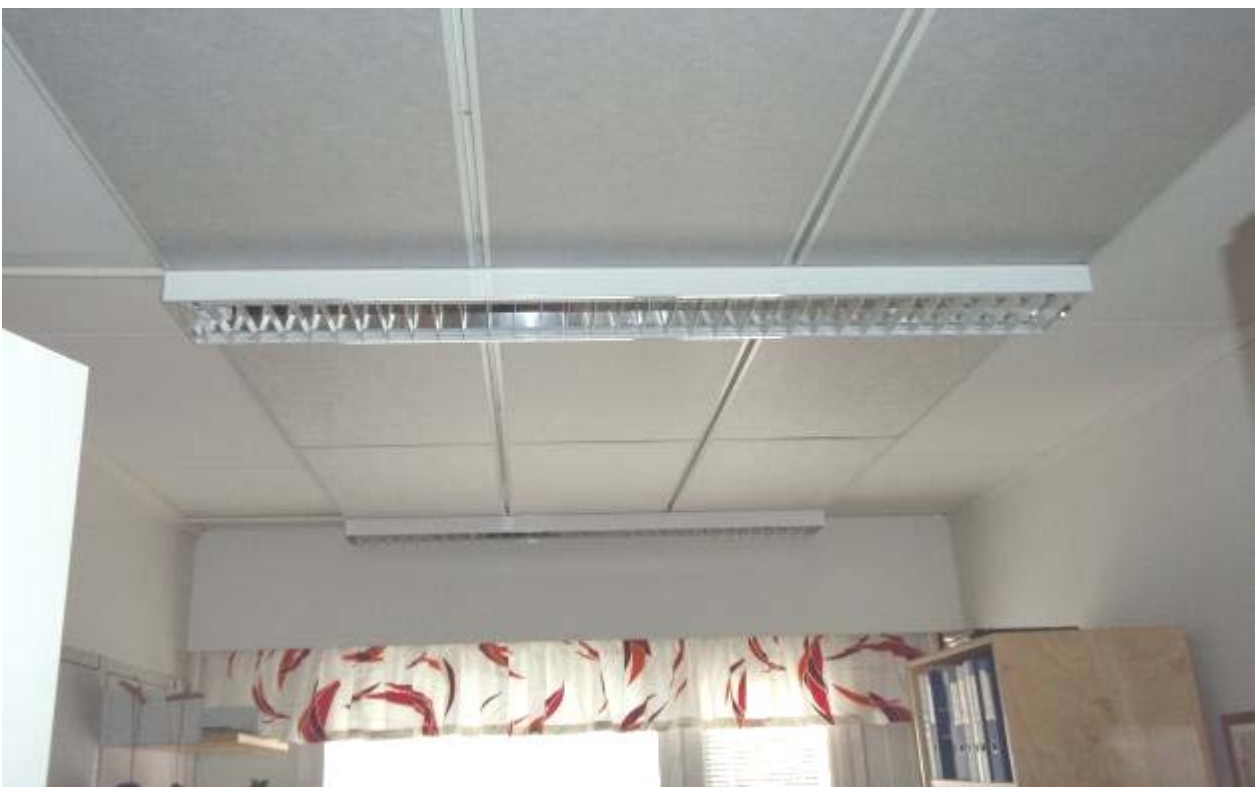
S-KUVA 4. Huoneiden valaisimet

Huoneiden valaisimet ovat 1x36/58W loistelamppuvalaisimia, valaisimet on asennettu pinta-asennuksena (S-KUVA 4).

Valaisimet ovat tyydyttävässä kunnossa.

Korjataan tilojen valaisimia tarpeen mukaan.

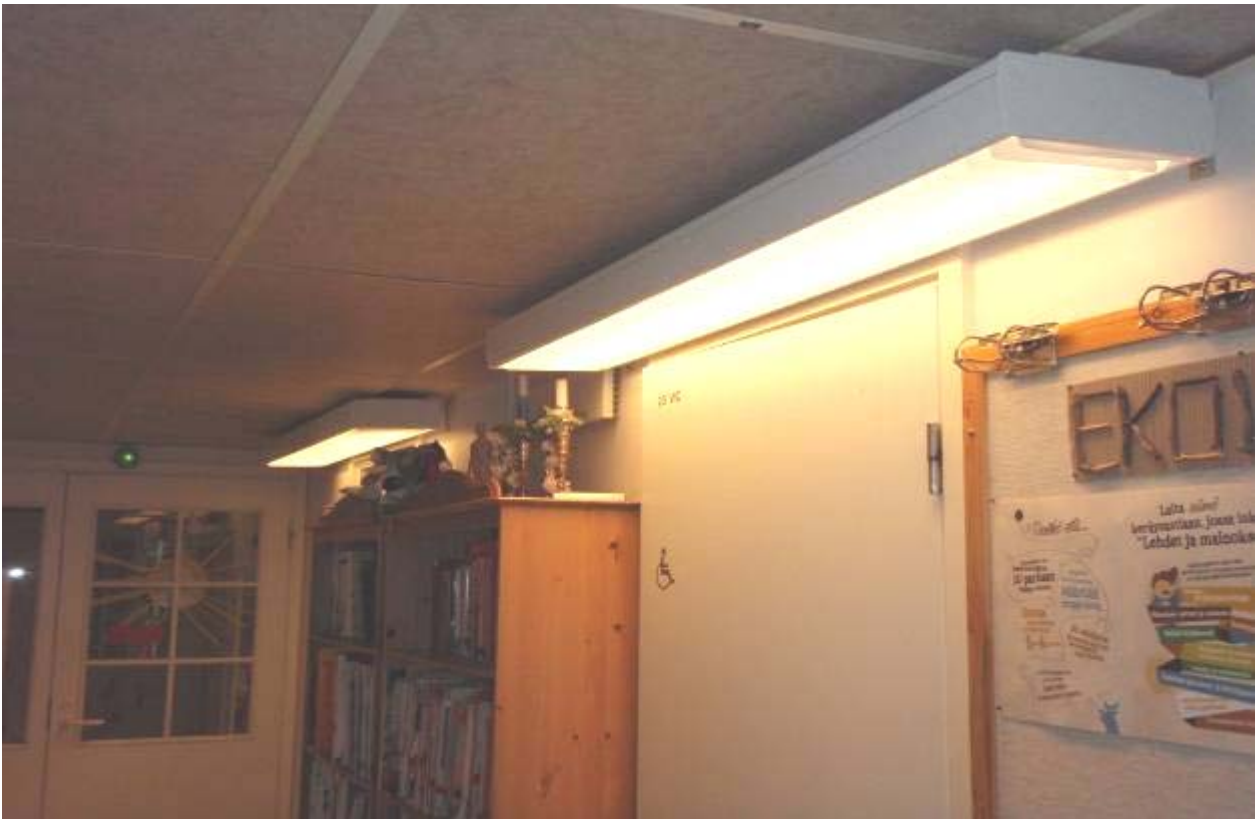
S-KUVA 5. Käytävän valaistus

Käytävä ja aulatilojen valaisimet ovat loistelamppuvalaisimia, valaisimet on asennettu pinta asennettuna alakattoon ja seiniin (S-KUVA 5).

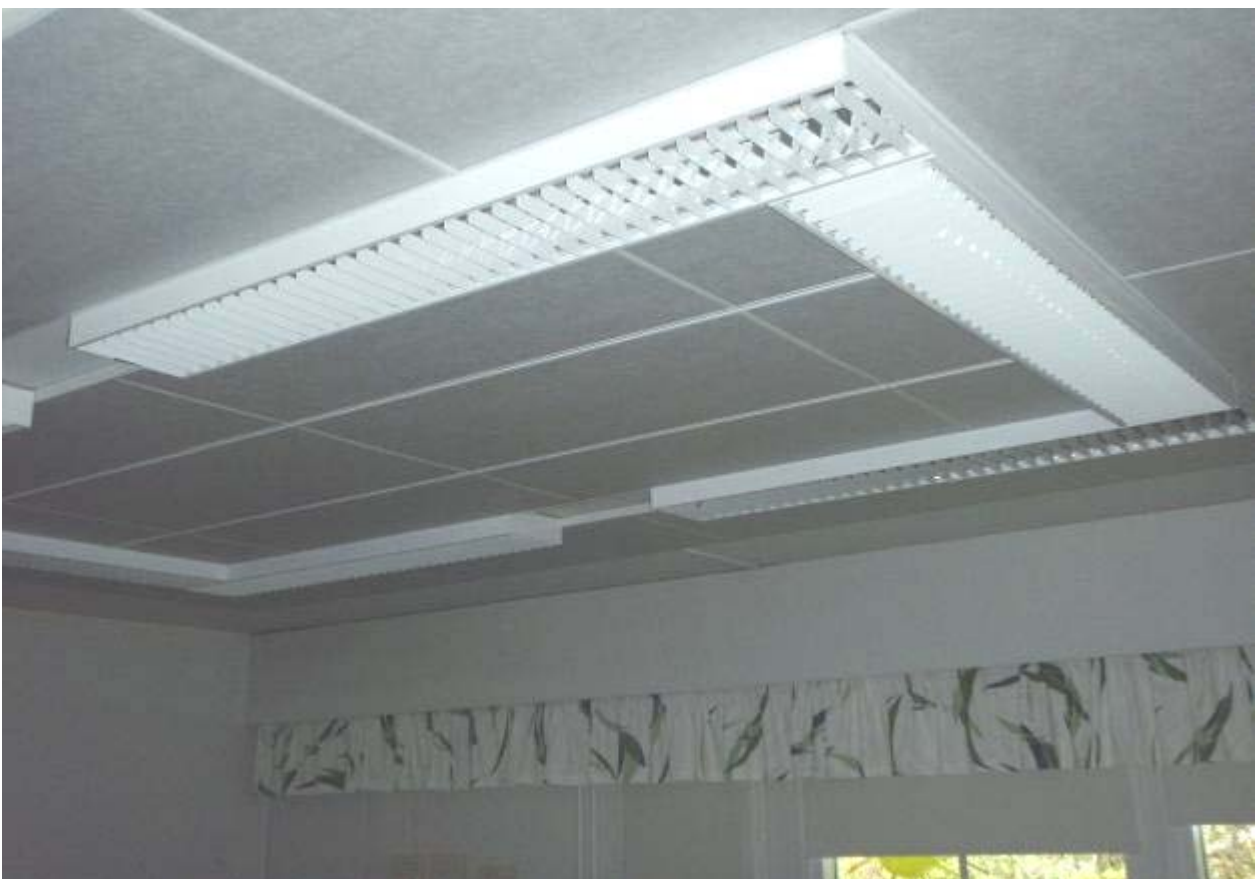
S-KUVA 6. Salin valaistus

Sali ja huonetiloissa on pinta-asennettuja loistelamppuvalaisimia (S-KUVA 6). Valaisimet ovat tyydyttävässä kunnossa.

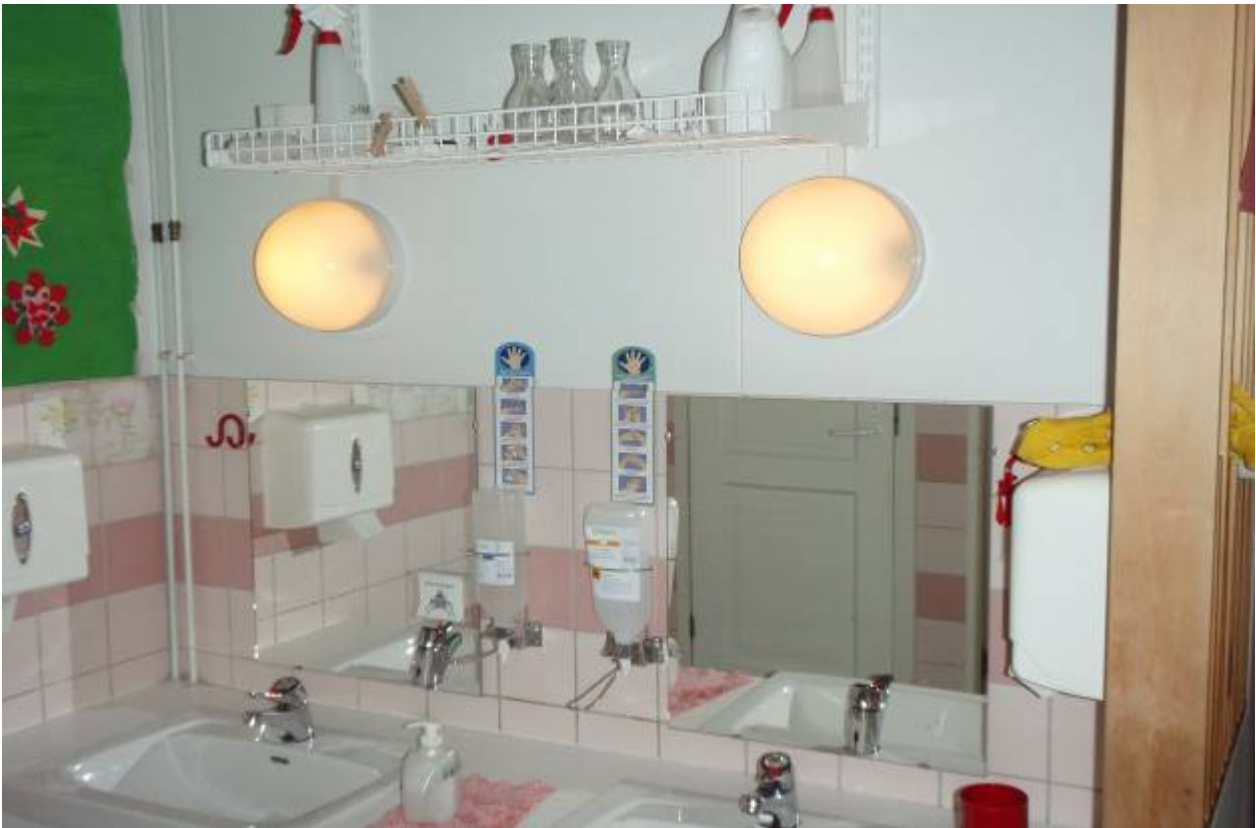
S-KUVA 7. WC- tilojen valaistus

WC-tilojen valaisimet ovat 1x18W loistelamppuvalaisimia (S-KUVA 7).

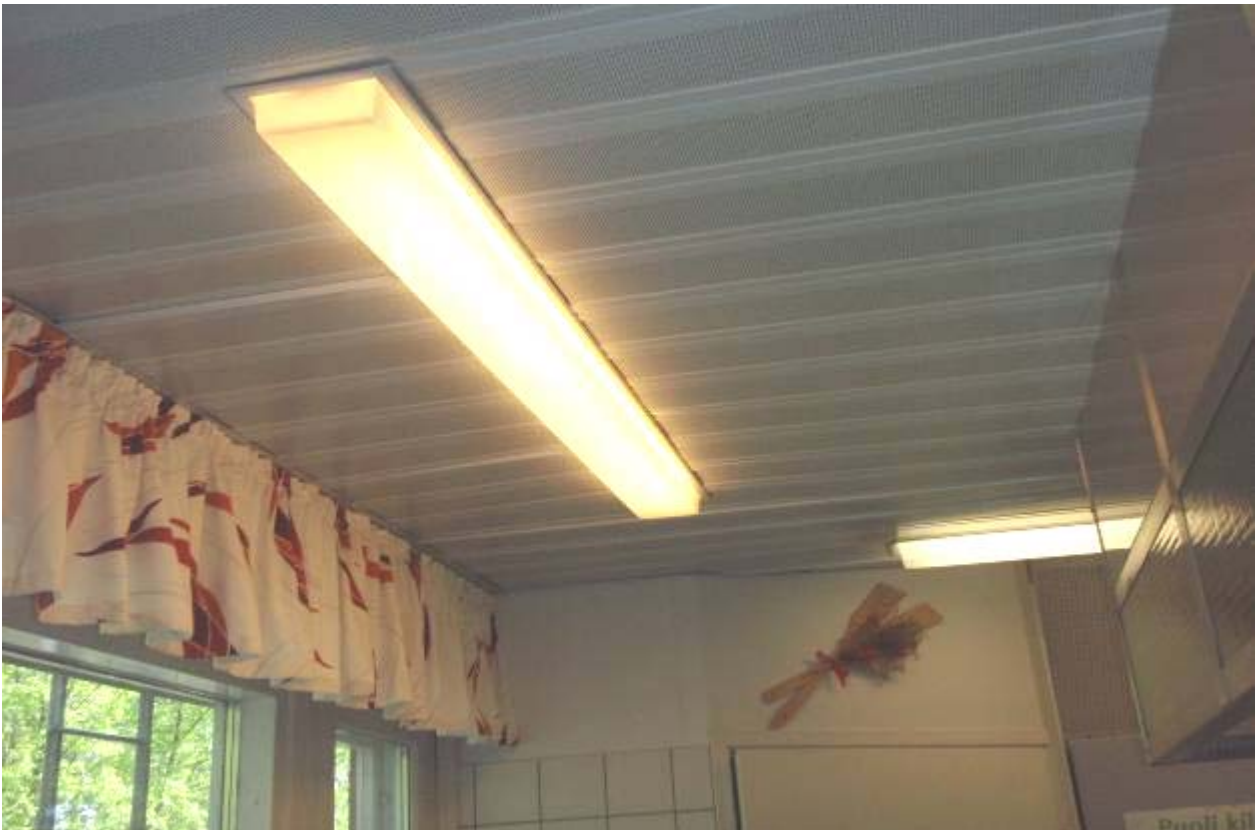
S-KUVA 8. Keittiön valaistus

Keittiön valaisimet ovat 1x58W loistelamppuvalaisimia (S-KUVA 8).

Valaisimet ovat tyydyttävässä kunnossa.
