LOUHELAN PÄIVÄKOTI ja LISÄRAKENNUS ILMANVAIHTOJÄRJESTELMÄN KUNTOTUTKIMUS

vko 28-41 / 2008
22.10.2008
Vantaan Kaupunki
Mikko Krohn, 09 83922377

Kuntotutkimuksen suorittajat:
Tekmanni Service Oy

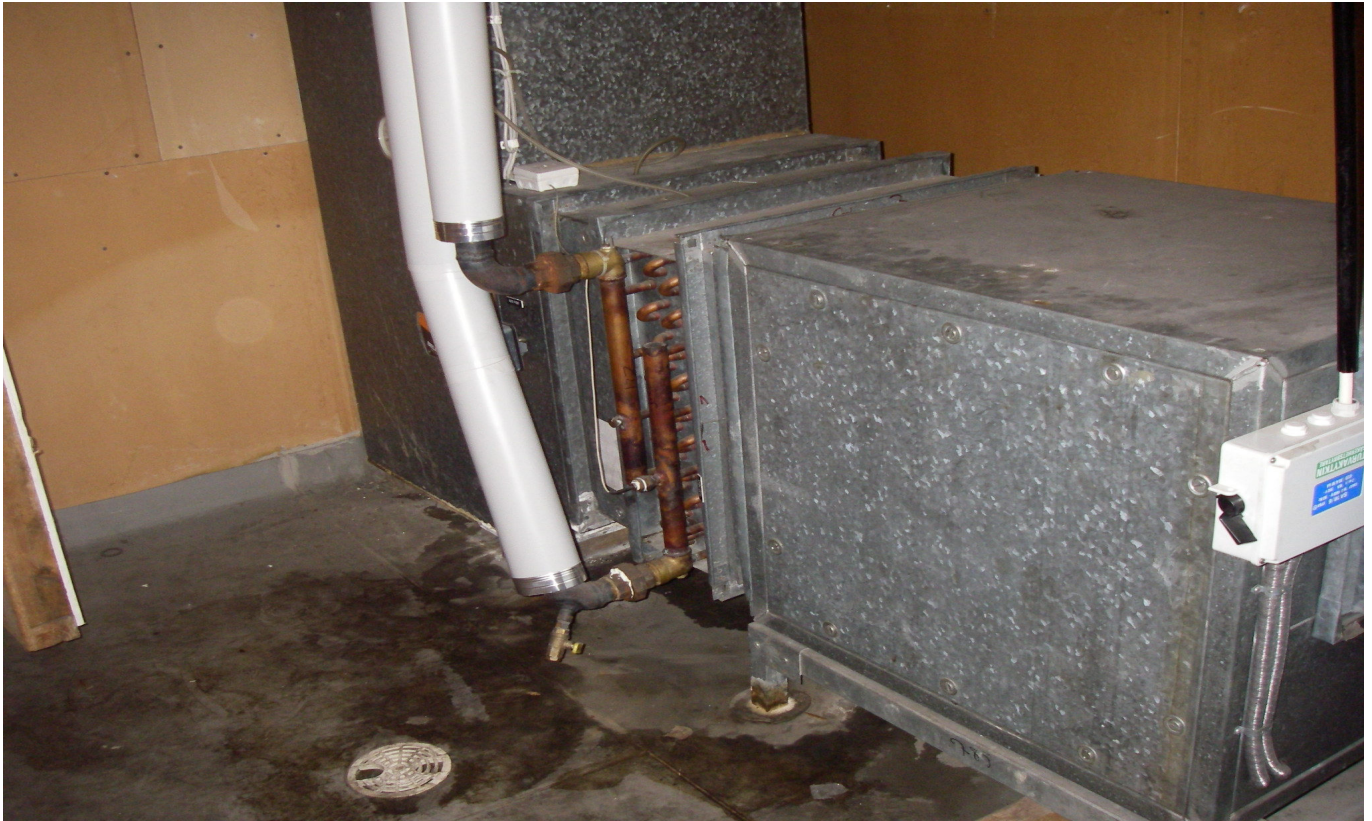
Päärakennuksen ilmanvaihto on toteutettu erillisellä tuloilmakoneella ja poisto on toteutettu huippuimurilla. Tuloilmakone on alkuperäinen Ilmateollisuuden valmistama laite ja se sijaitsee ullakon konehuoneessa (kuva 1). Kone on varustettu sulkupellillä, suodatinyksiköllä, lämpöpatterilla, puhallinyksiköllä ja suodatinyksiköllä. Poiston huippuimuri Kojan valmistama laite ja se sijaitsee vesikatolla (kuva 2).

KUVA 1. Yleiskuva päärakennuksen tuloilmakoneesta.

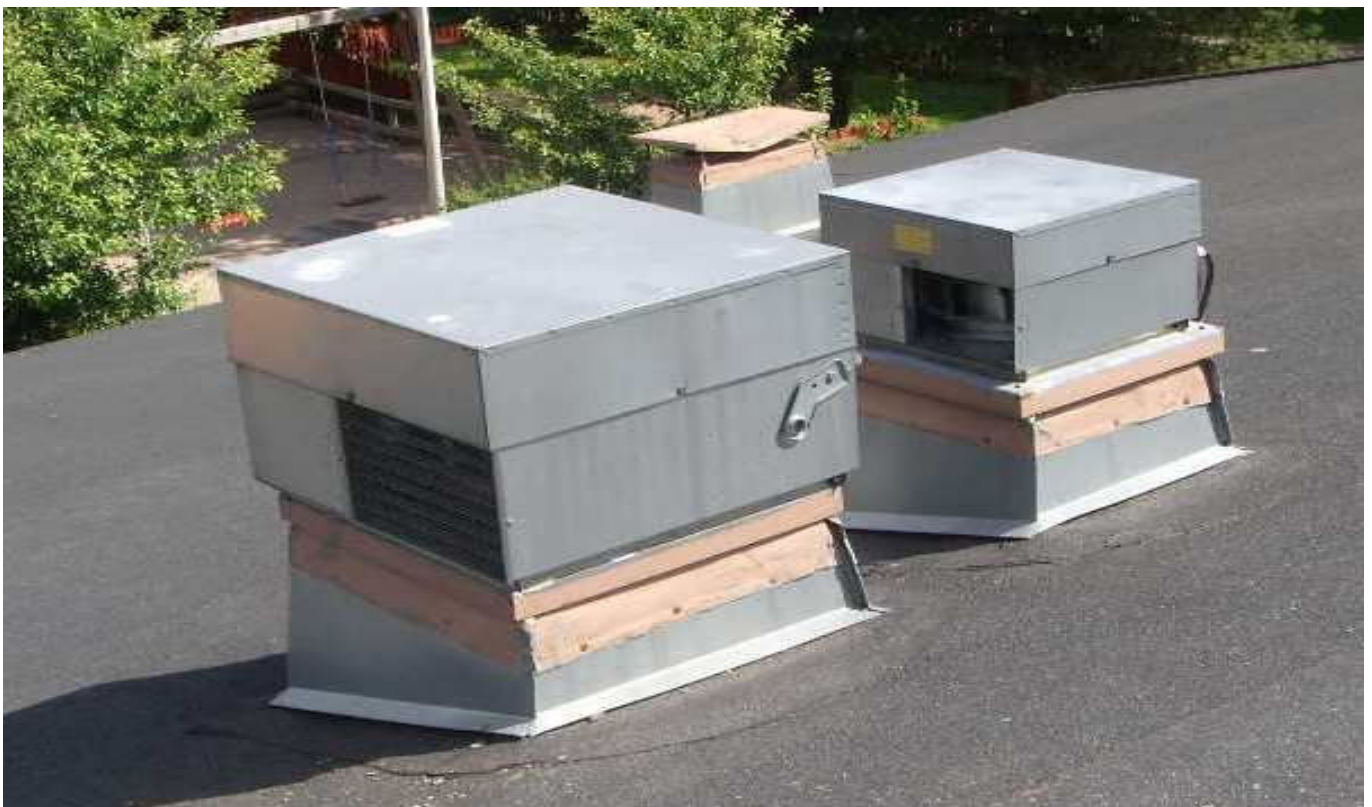
KUVA 2. Yleiskuva päärakennuksen vesikatolla olevista huippuimureista.

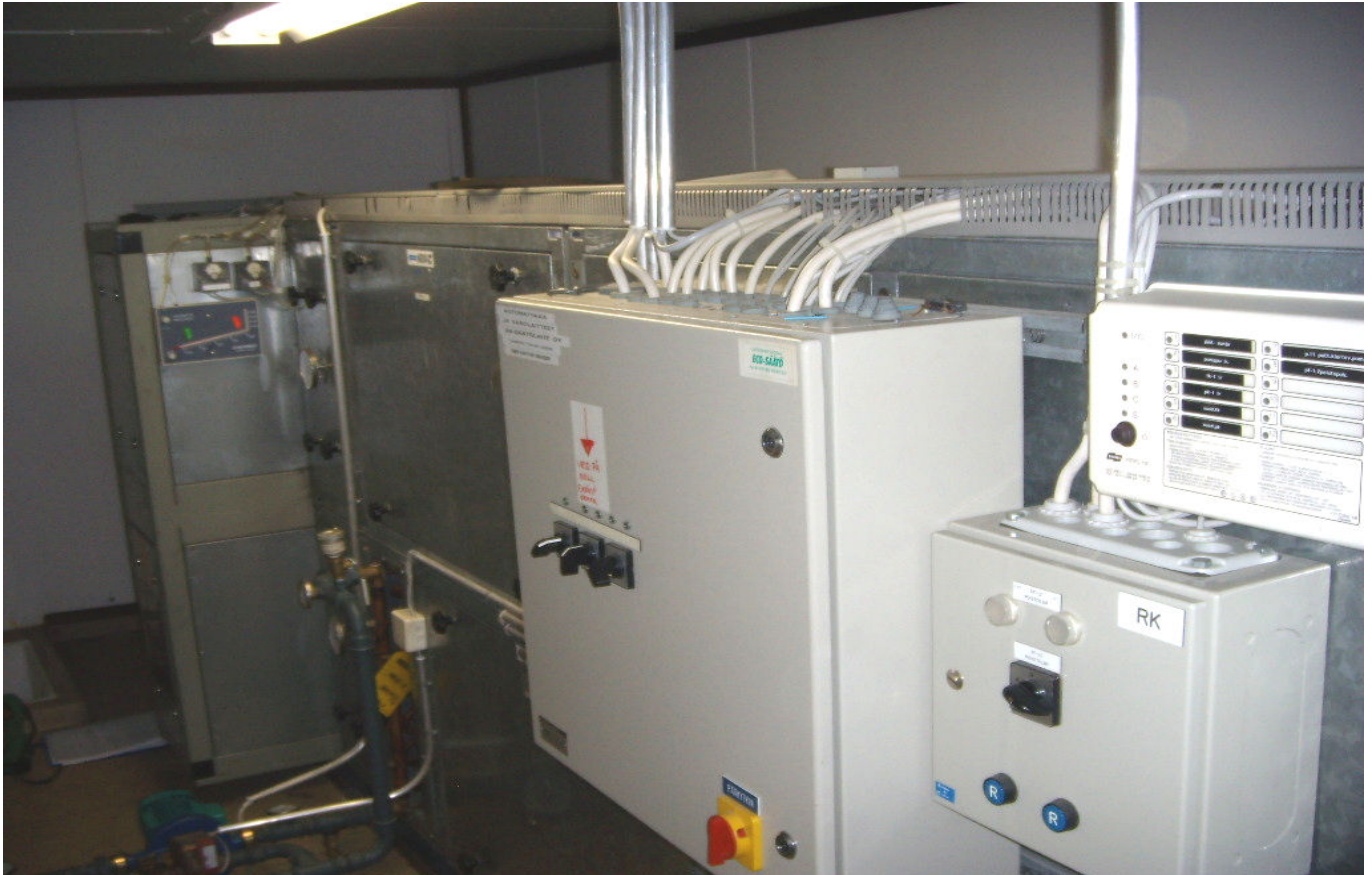
Lisärakennuksen ilmastointikone on Kojan valmistama ns. pakettikone ja se sijaitsee ullakon IV-konehuoneessa (kuva 3). Kone on varustettu suodatinyksiköllä, sulkupellillä, LTO- kiekolla, lämpöpatterilla ja puhallinyksiköllä.

KUVA 3. Yleiskuva lisärakennuksen ilmastointikoneesta.

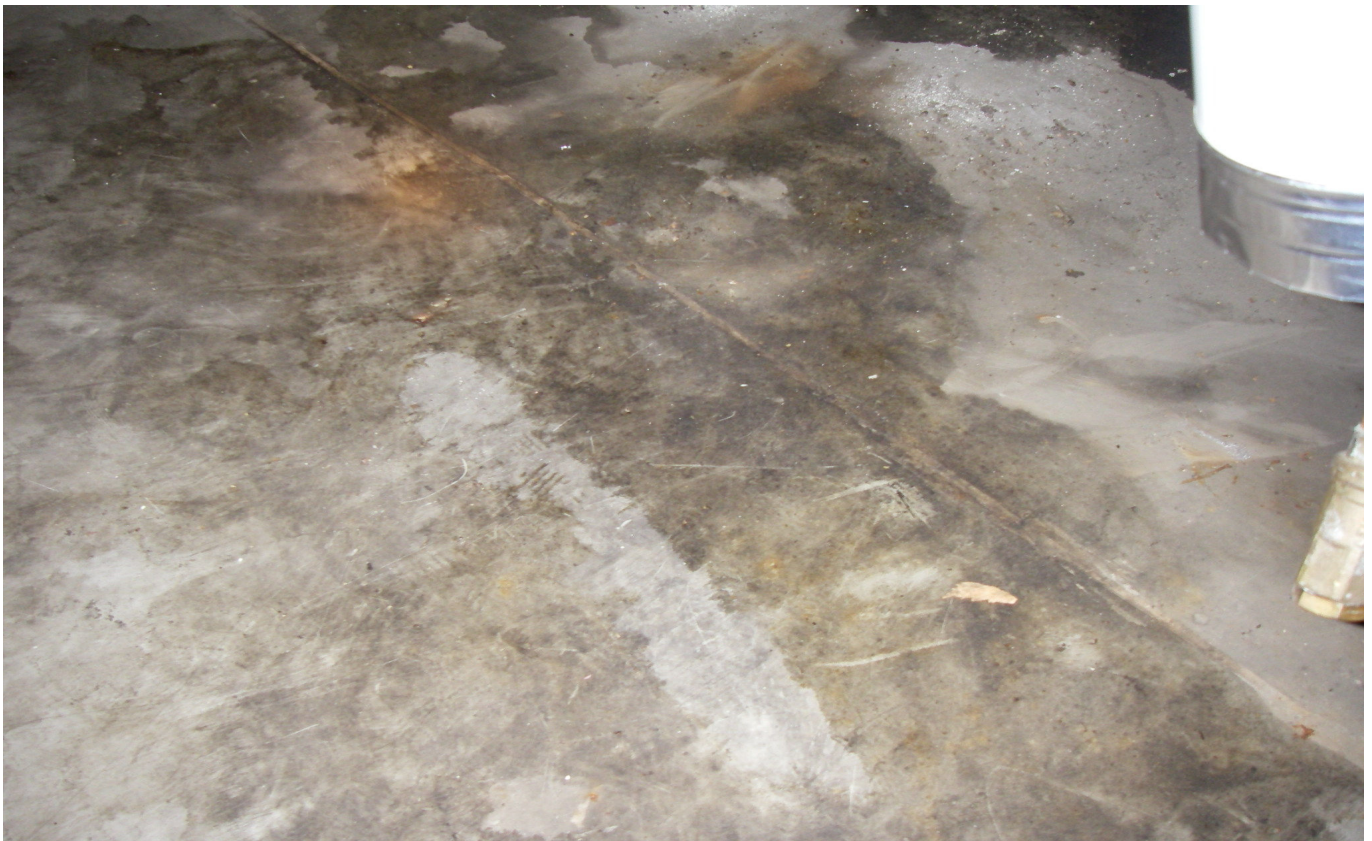
- Tuloilmakoneen alla oleva muovimatto on osin melko huonossa kunnossa (kuva 4). *Muovimaton uusintaa tulee harkita seuraavan huollon yhteydessä.*
- Luukkujen tiivisteet ovat osin huonossa kunnossa. *Luukkujen tiivisteitä tulee uusia seuraavan huollon yhteydessä.*

KUVA 4. Yleiskuva päärakennuksen ilmastointihuoneen muovimatosta.

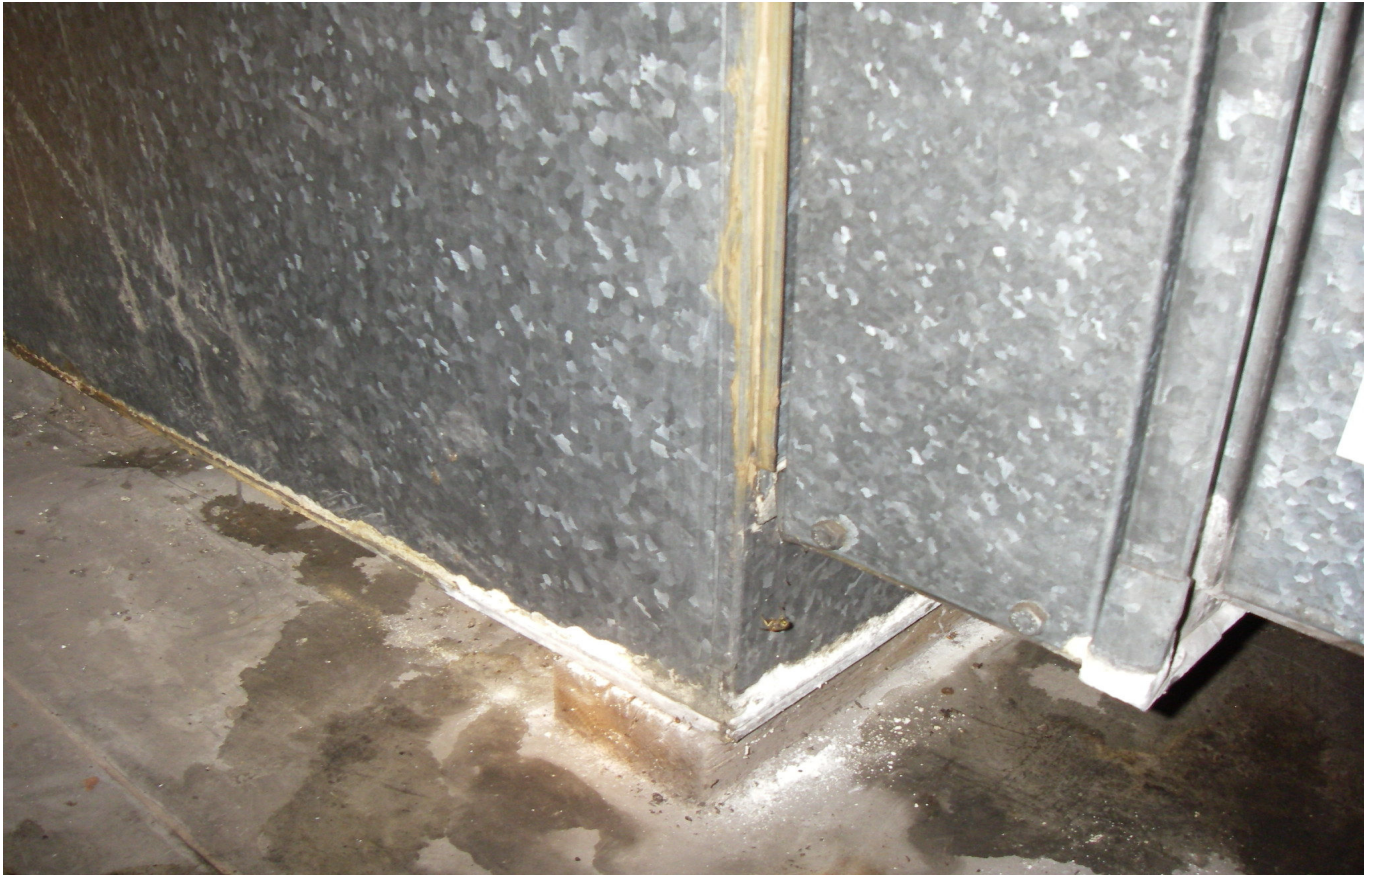
KUVA 5. Yleiskuva päärakennuksen tuloilmakoneen raitisilmakammista.

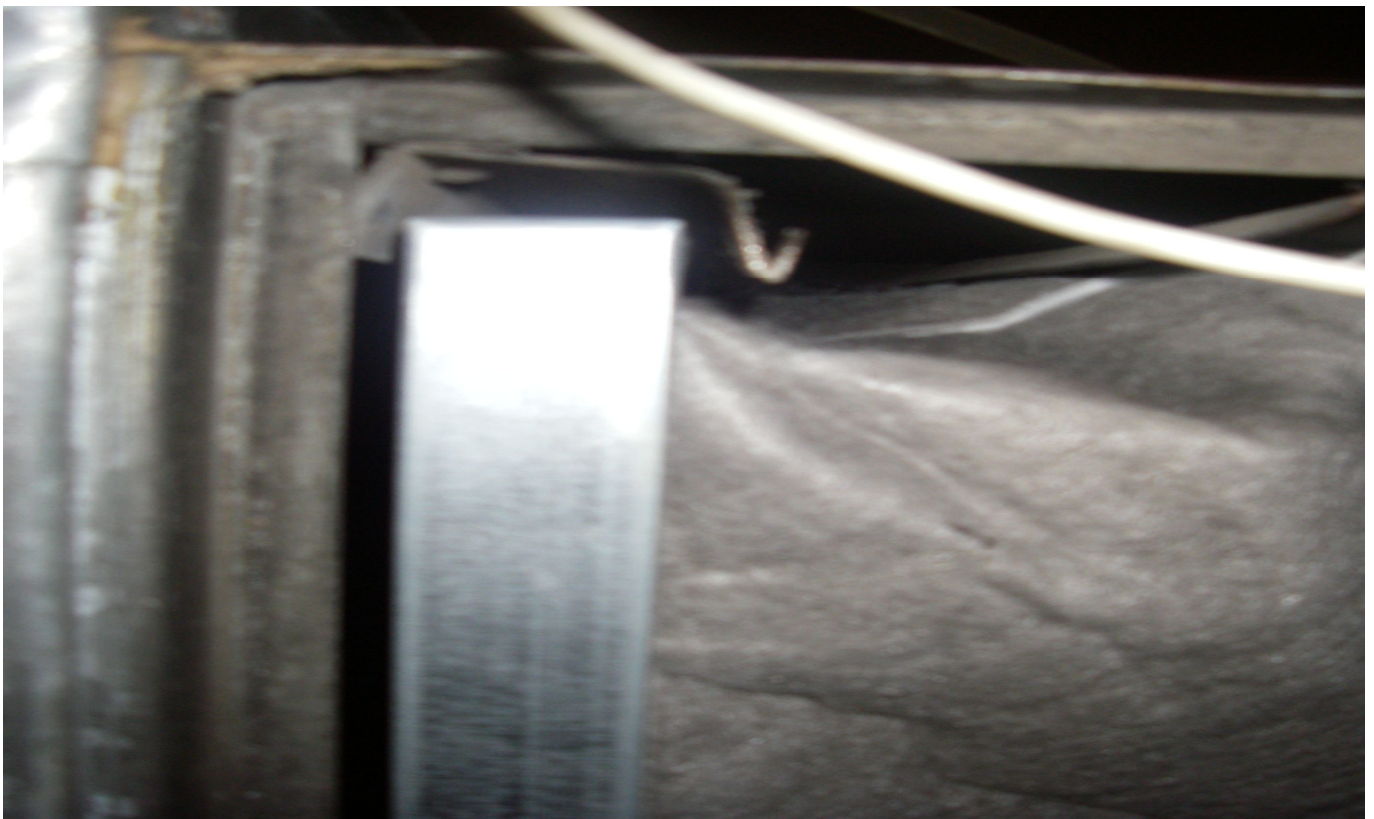
KUVA 6. Yleiskuva päärakennuksen tuloilmakoneen esisuodattimen kehikosta.

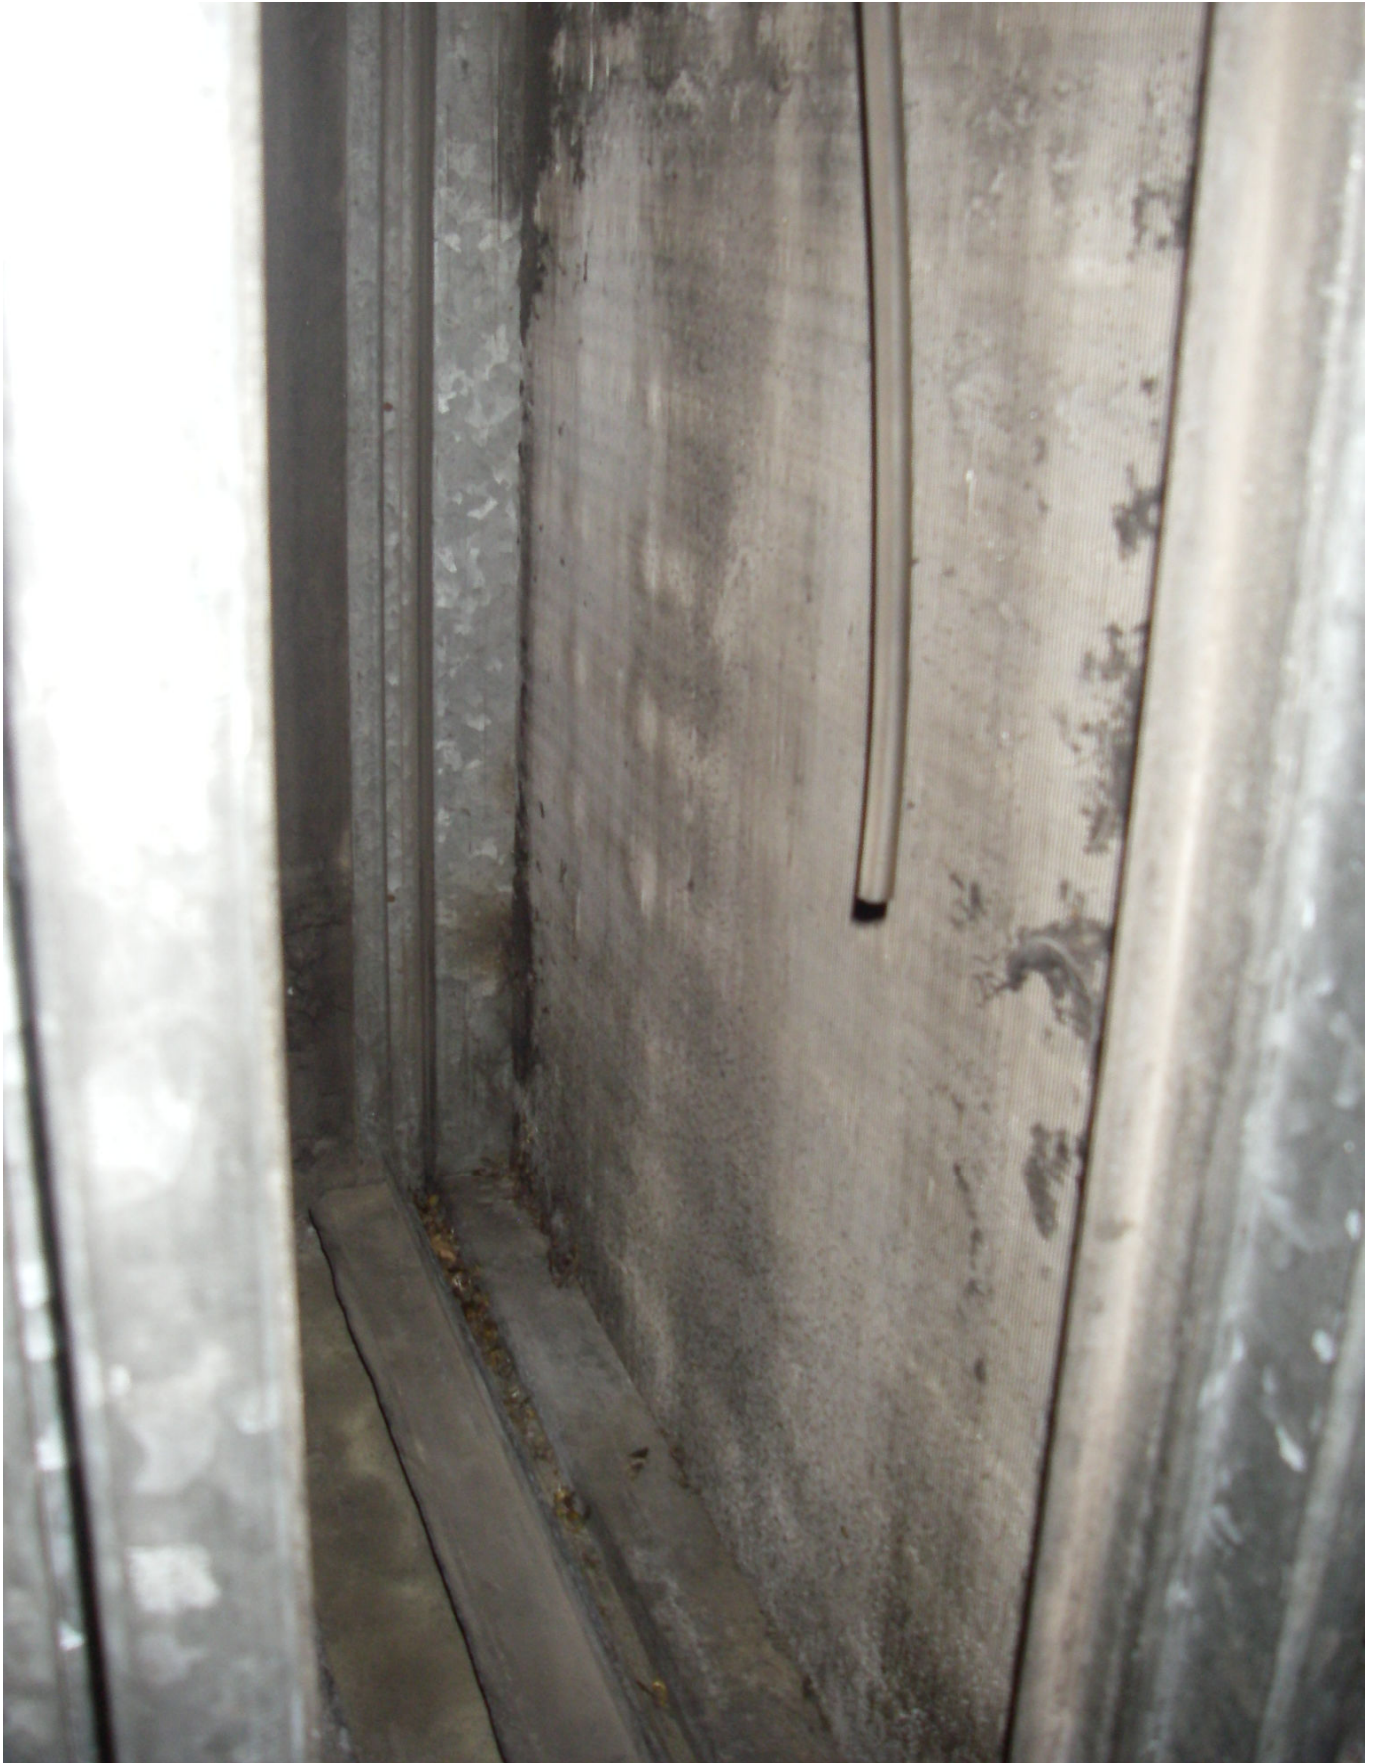
KUVA 7. Yleiskuva päärakennuksen tuloilmakoneen lämpöpatterista.

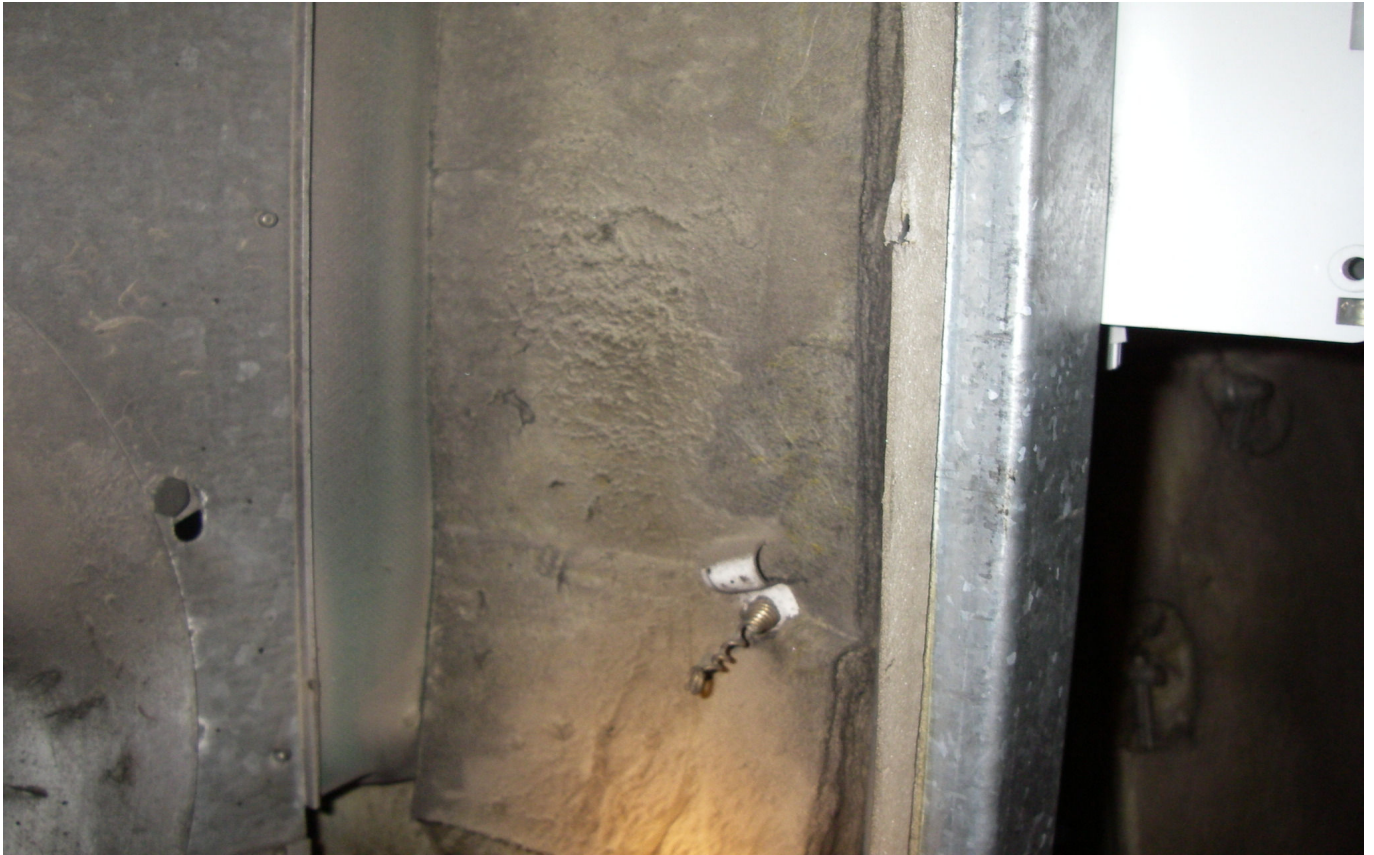
- Tuloilmakoneen kammiot on eristetty mineraalivillalla, joka on paikoin rikki (kuva 8) (villapinnan rikkoutuessa huoneilmaan pääsee mineraalivillakuituja). *Koneen villapinnat tulee käsitellä suoja-aineella, jotta villakuitujen mahdollinen pääsy huoneilmaan saadaan estettyä.*

KUVA 8. Tuloilmakoneen kammiot ovat villapintaeristettä, joka on paikoin rikki.

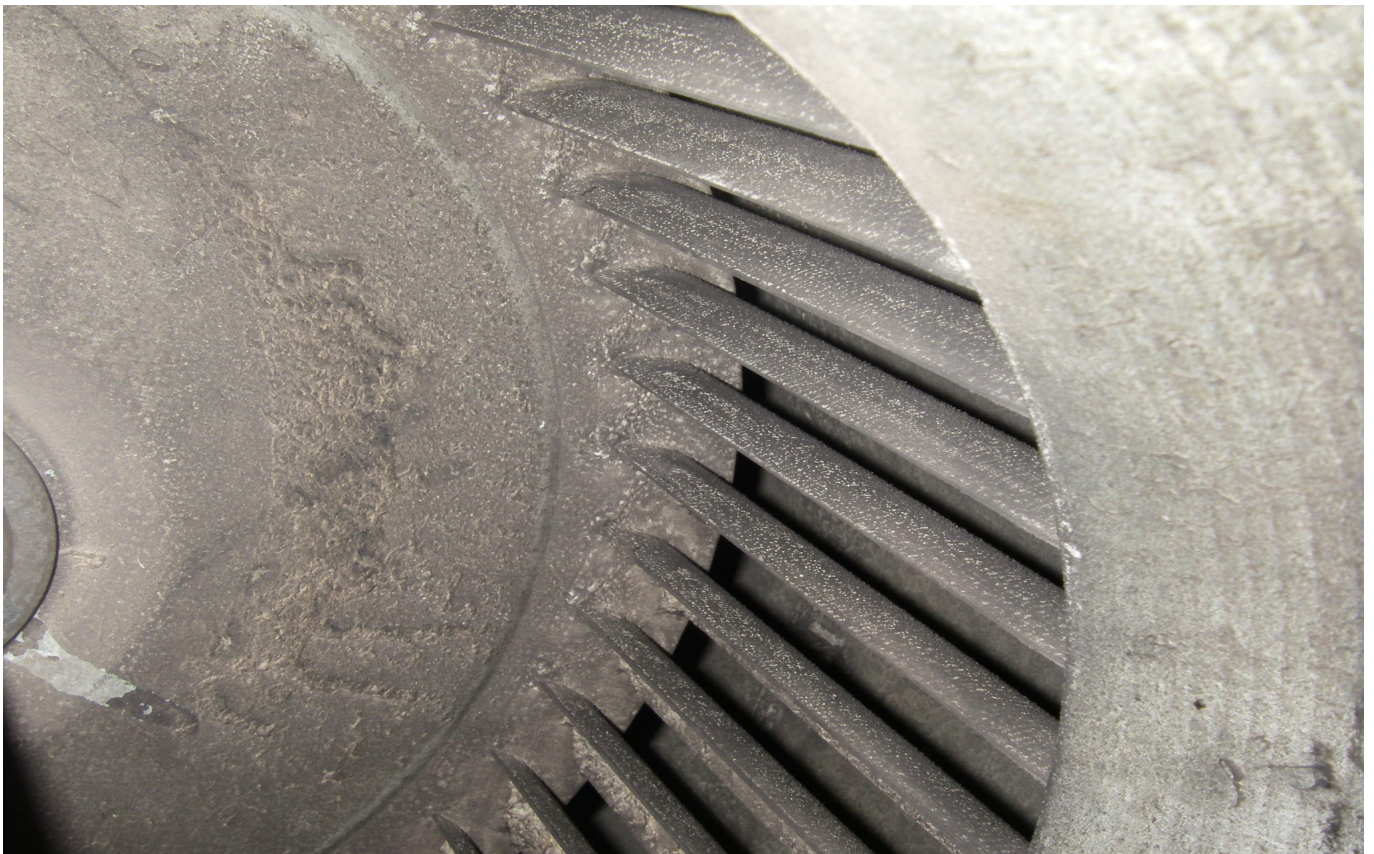
KUVA 9. Yleiskuva päärakennuksen tuloilmapuhaltimesta.

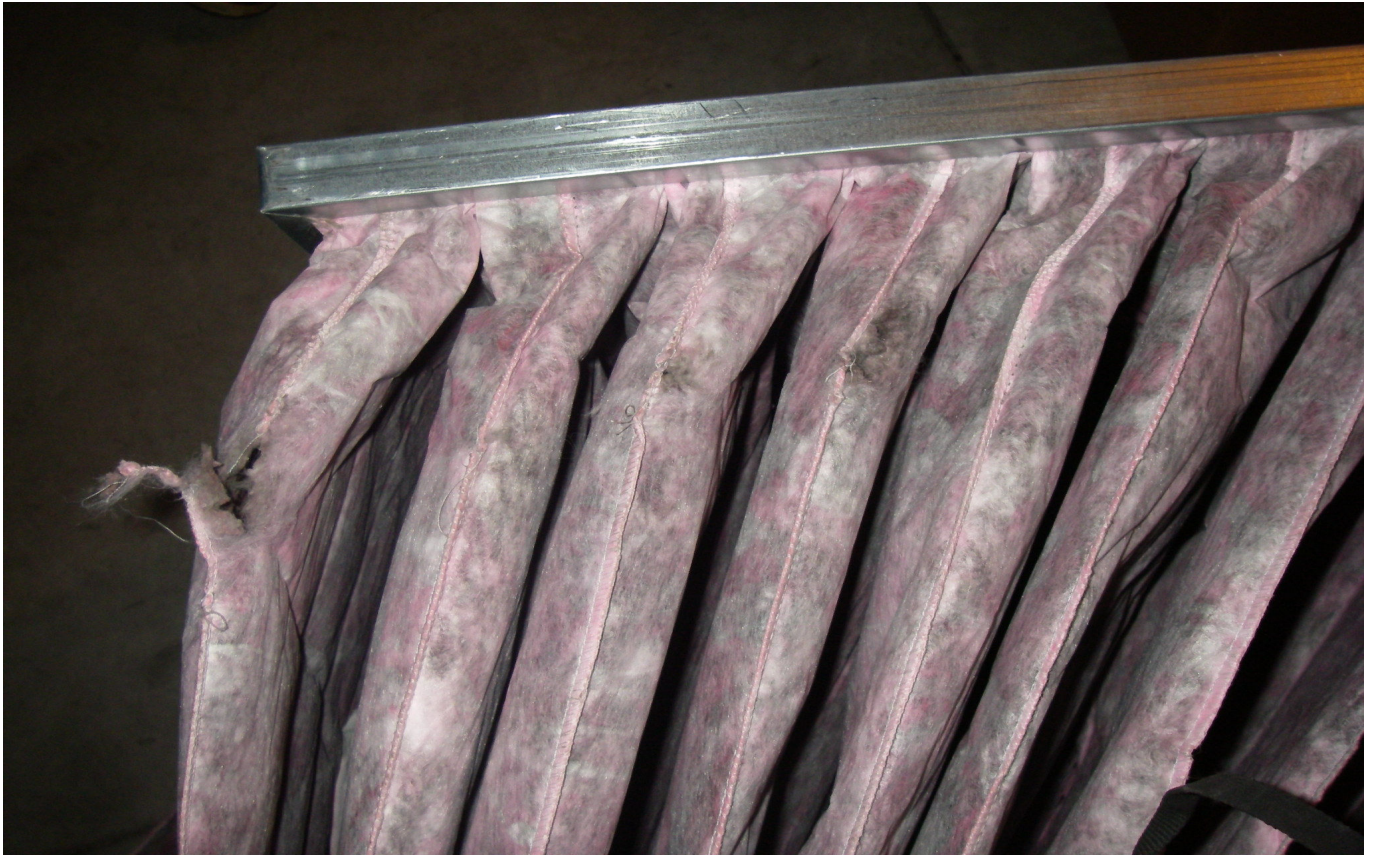
KUVA 10. Yleiskuva päärakennuksen tuloilmakoneen lisäsuodattimesta, joka on rikki.

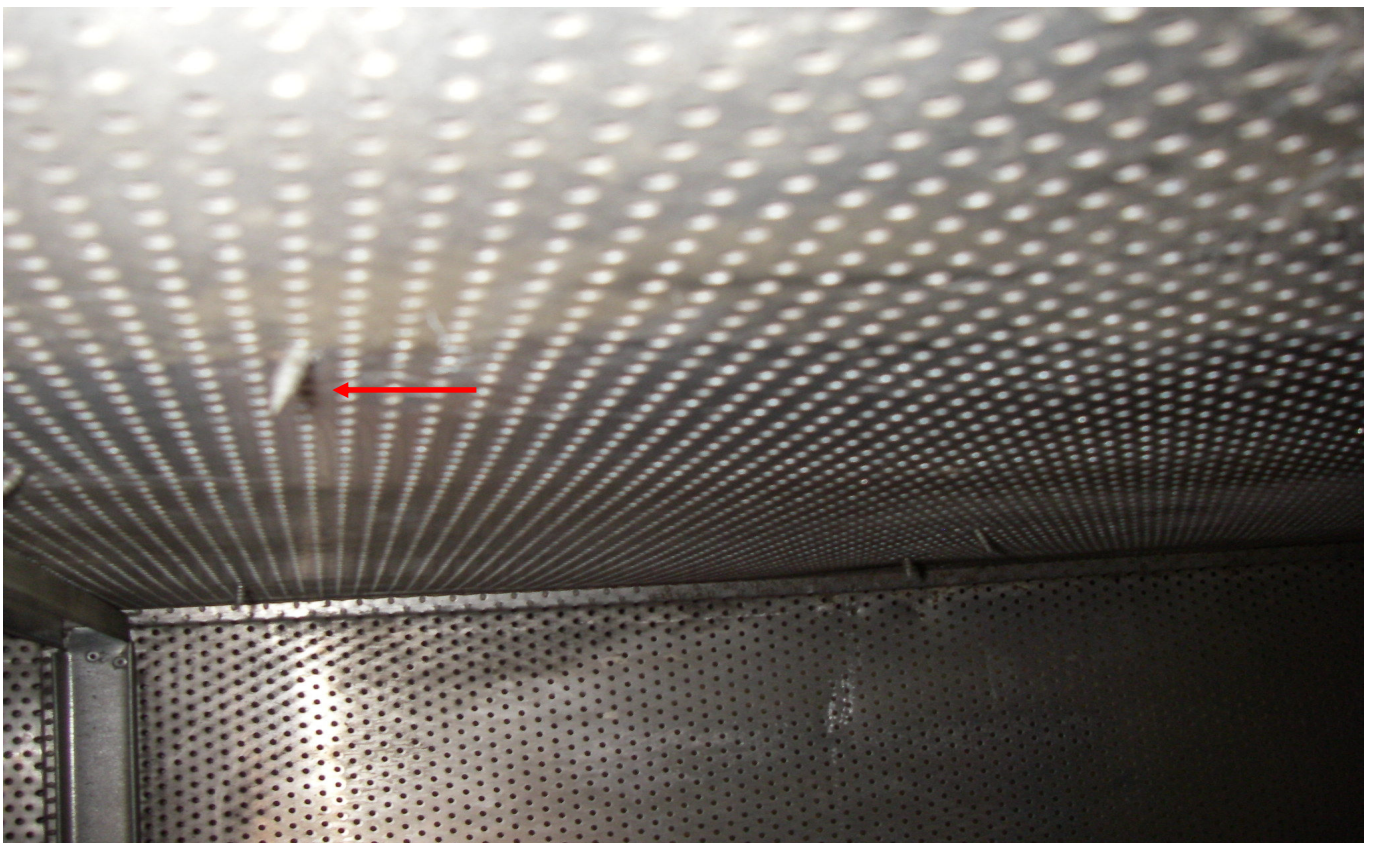
- Koneen lisäsuodatinkammiossa on paljon teräviä ruuvinpäitä, jotka rikkovat suodattimen (kuva 11). *Koneen suodatinkammio tulee korjata seuraavan huollon yhteydessä.*
- Tuloilmakoneen äänenvaimennuskammiot ovat eristetty mineraalivillalla, joka on päällystetty reikäpellillä. Kanavien liikkuaessa paineen voimasta huoneilmaan pääsee mineraalivillakuituja (kuva 12). *Koneen villapinnat tulee suojata suodatinkankaalla ja pellittää, jotta villakuitujen mahdollinen pääsy huoneilmaan saadaan estettyä. Vaihtoehtoisesti nykyiset pinnat tulee puhdistaa ja käsitellä suoja-aineella.*
- Tuloilmakanavien palopeltien palosulakkeet ovat osin rikki ja peltejä on tuettu laudoilla (kuva 13). *Tuloilmakanavien palopellit tulee tarkastaa ja palosulakkeet uusia seuraavan huollon yhteydessä.*

KUVA 11. Yleiskuva päärakennuksen suodatinkammiosta.

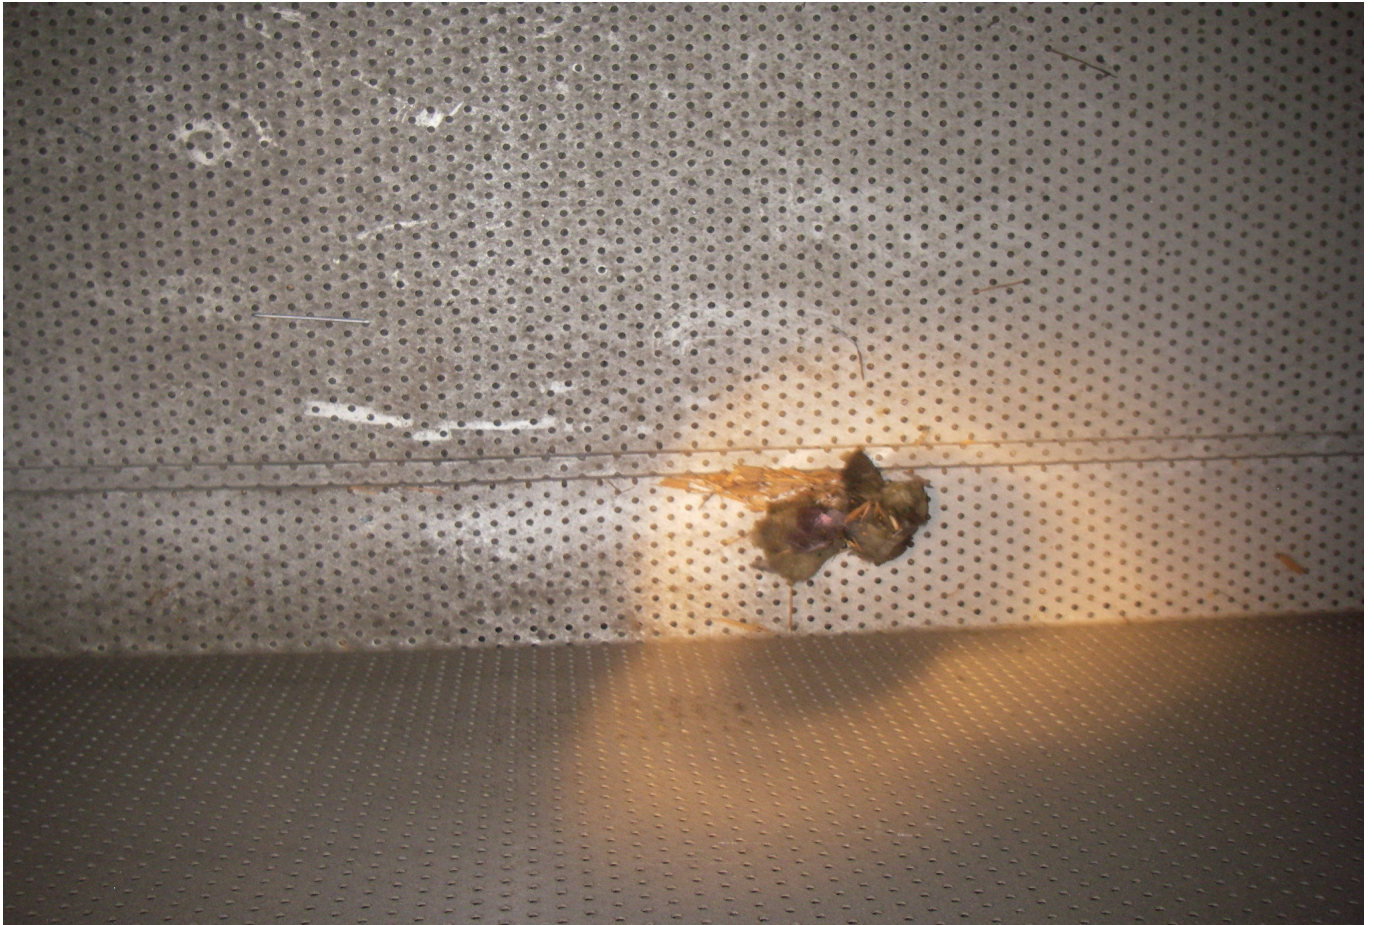
KUVA 12. Yleiskuva päärakennuksen tuloilmakammioista.

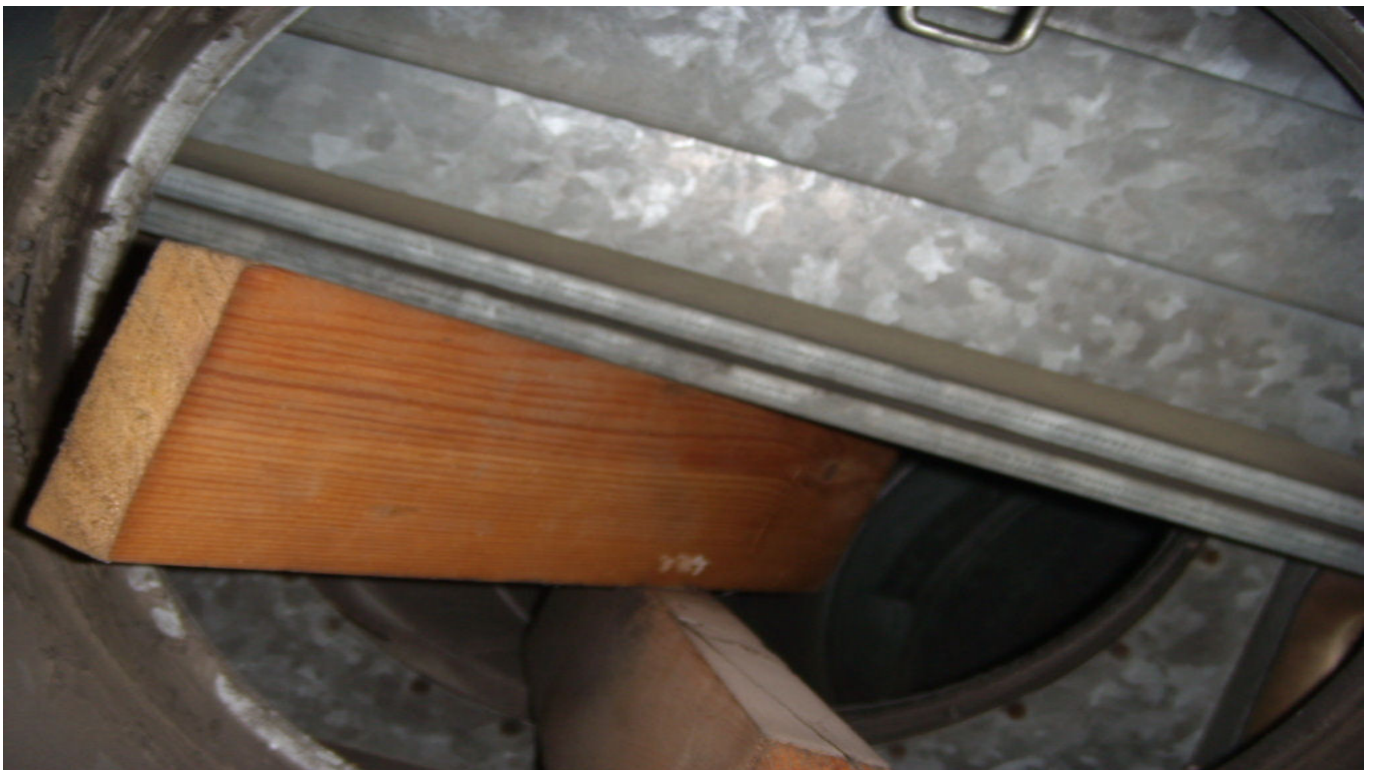
KUVA 13. Yleiskuva päärakennuksen ilmastointikanavan palopelistä.

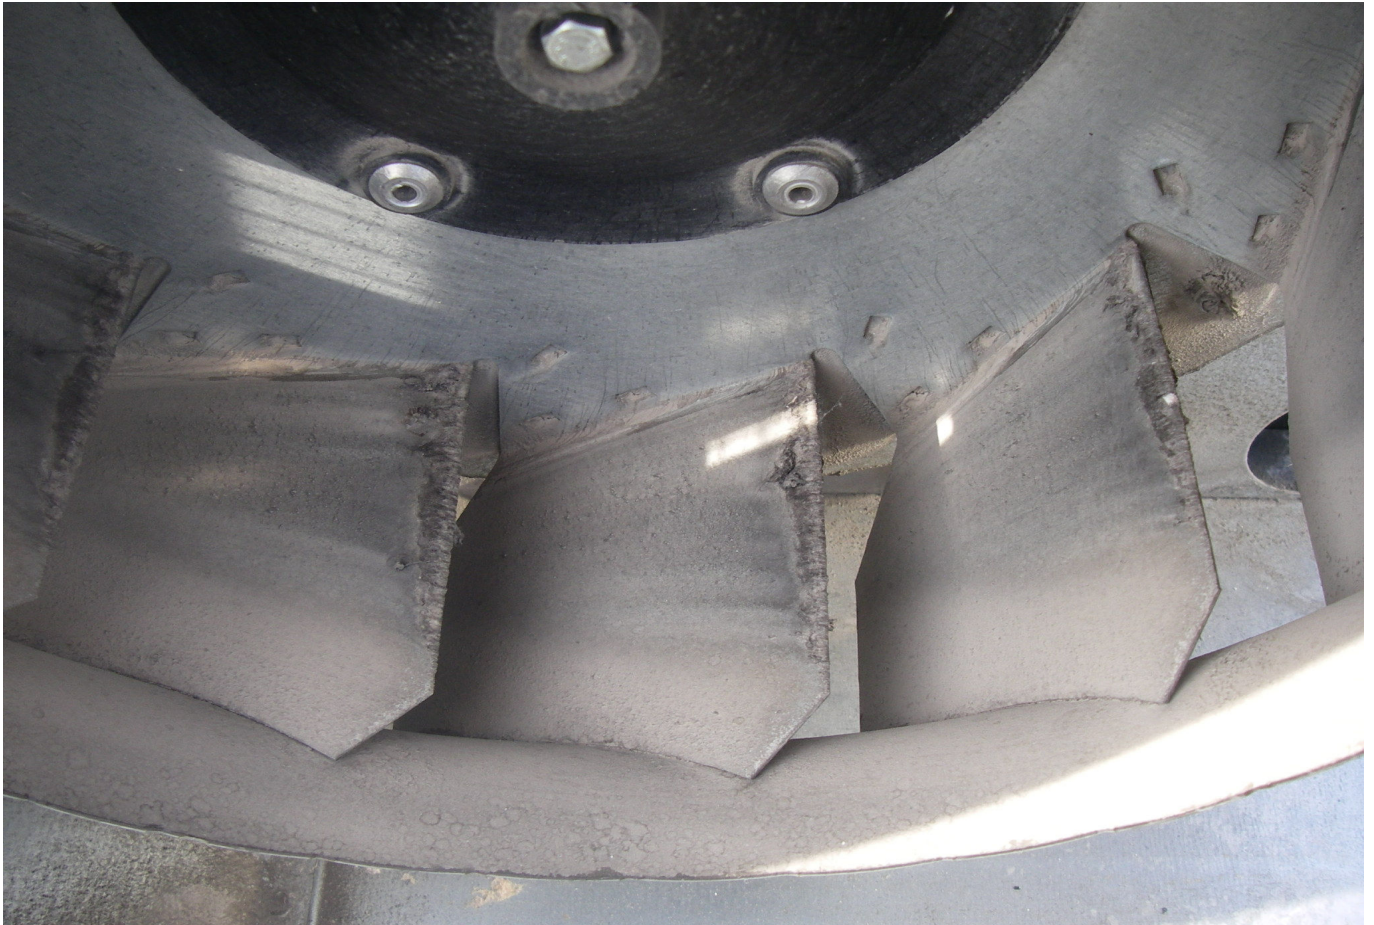
KUVA 14. Yleiskuva päärakennuksen huippuimurista.

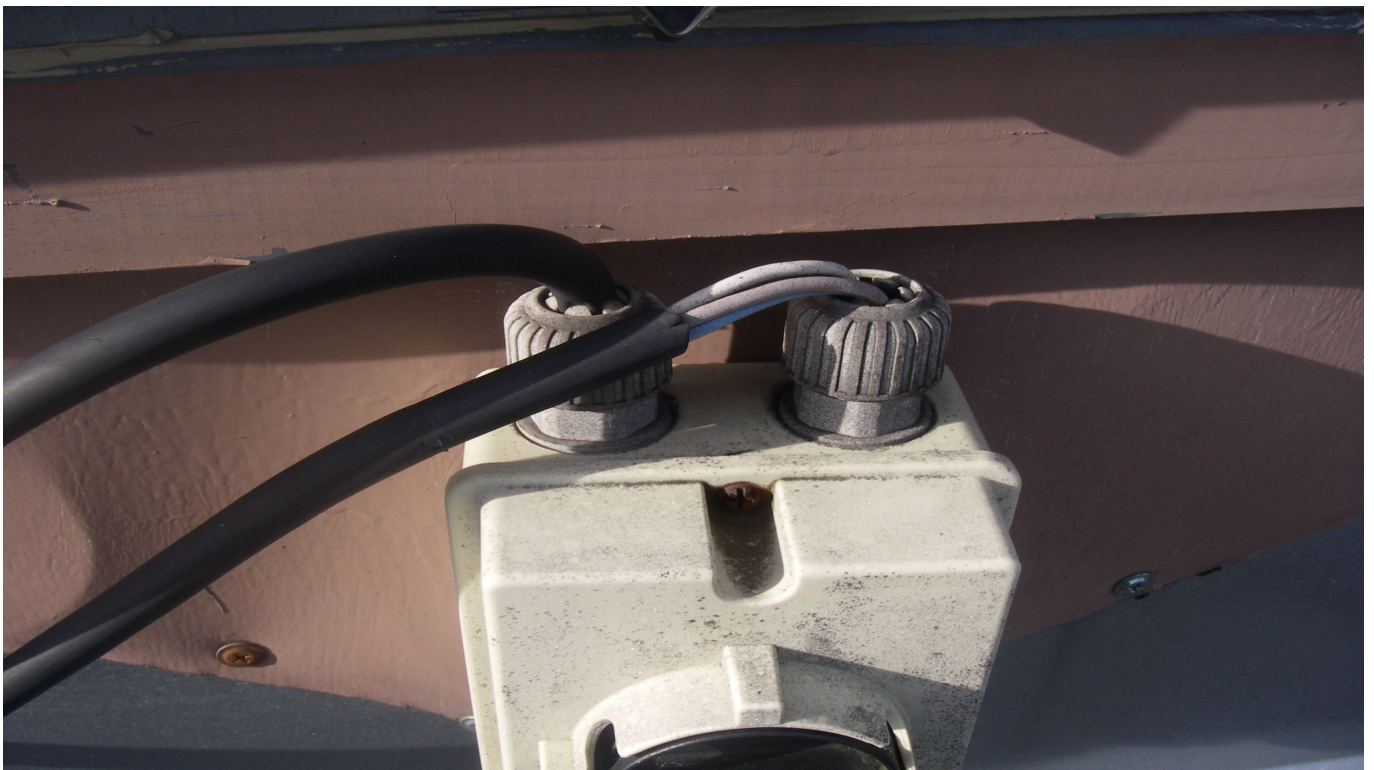
KUVA 15. Yleiskuva päärakennuksen huippuimurin sähköjohtojen kytkennästä.

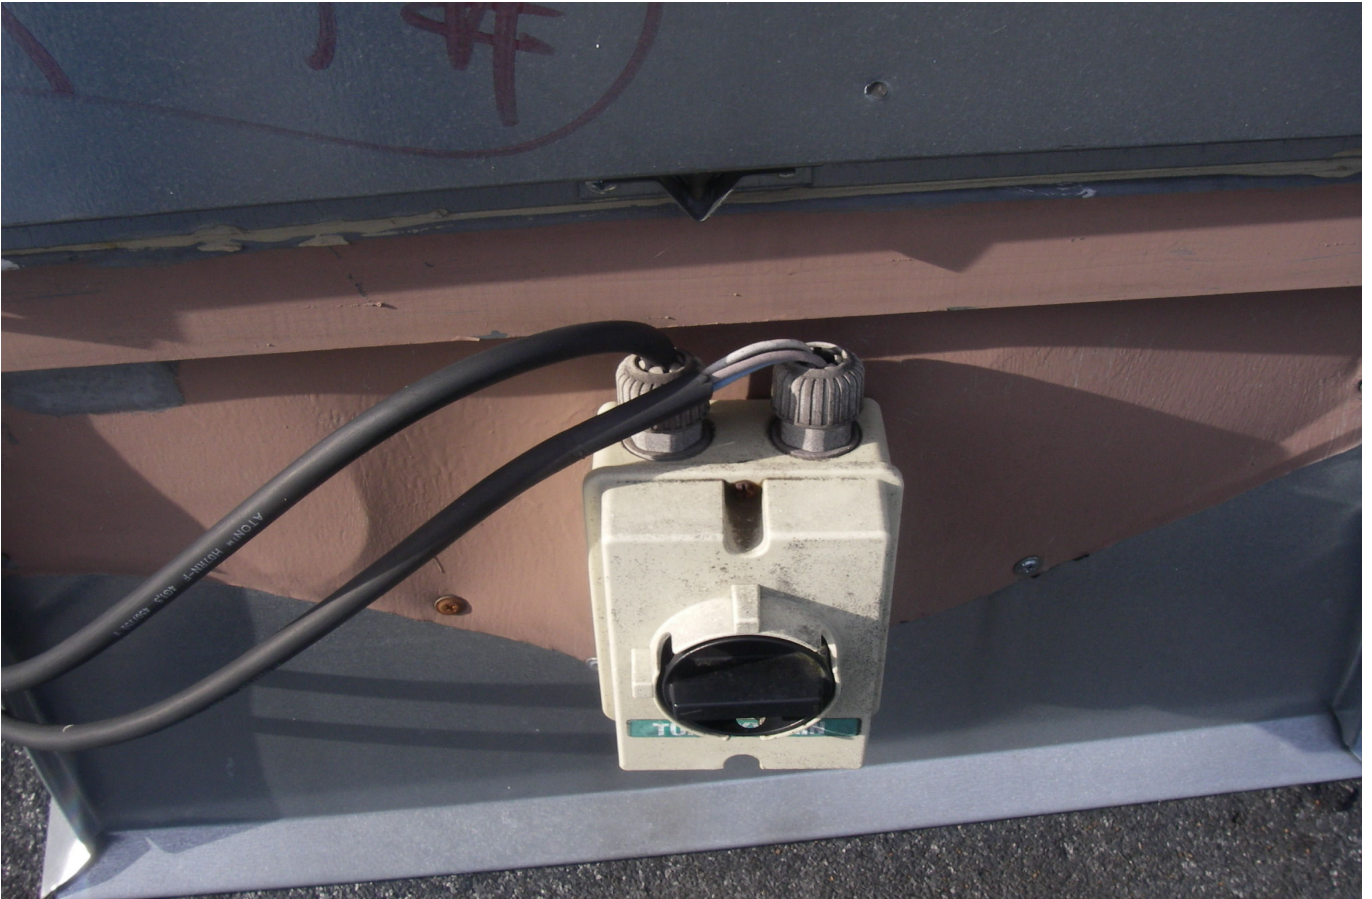
- Huippumuri on melko pölyinen (kuva 14). *Puhallin tulee puhdistaa seuraavan huollon yhteydessä.*
- Huippumurin sähköjohtojen kytkentää tulee parantaa seuraavan huollon yhteydessä (kuva 15).
- Huippumuri oli kytketty pois päältä vesikatolla olevasta turvakytkimestä (kuva 16). Turvakytkimet olisi hyvä suojata esim. sähkökotelolla, ettei sivulliset pääse turvakytkimeen käsiksi.

KUVA 16. Yleiskuva päärakennuksen vesikatolla olevista turvakytkimistä.

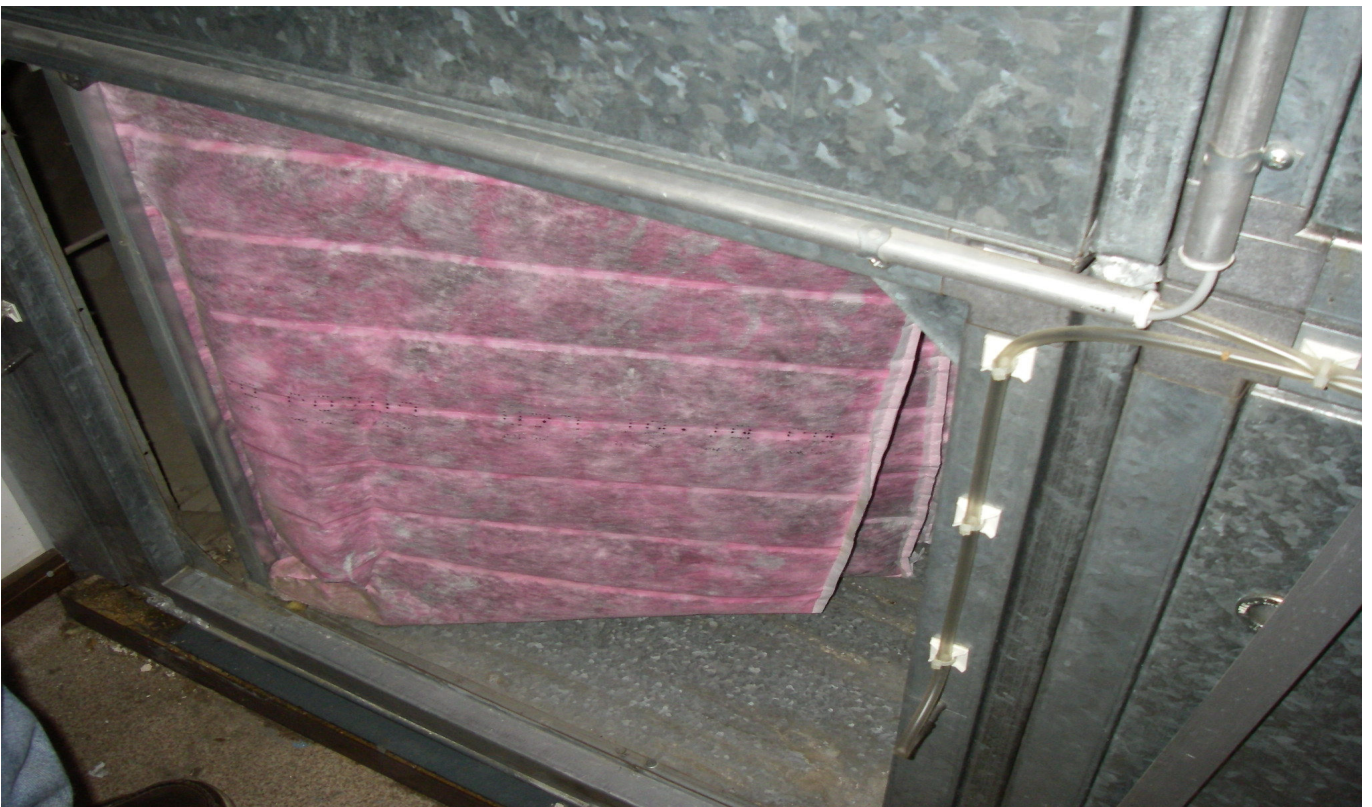
KUVA 17. Yleiskuva lisärakennuksen tuloilmakoneen suodattimista.
