LOUHELAN PÄIVÄKOTI ja LISÄRAKENNUS ILMANVAIHTOJÄRJESTELMÄN KUNTOTUTKIMUS

vko 28-41 / 2008
22.10.2008
Vantaan Kaupunki
Mikko Krohn, 09 83922377

Kuntotutkimuksen suorittajat:
Tekmanni Service Oy

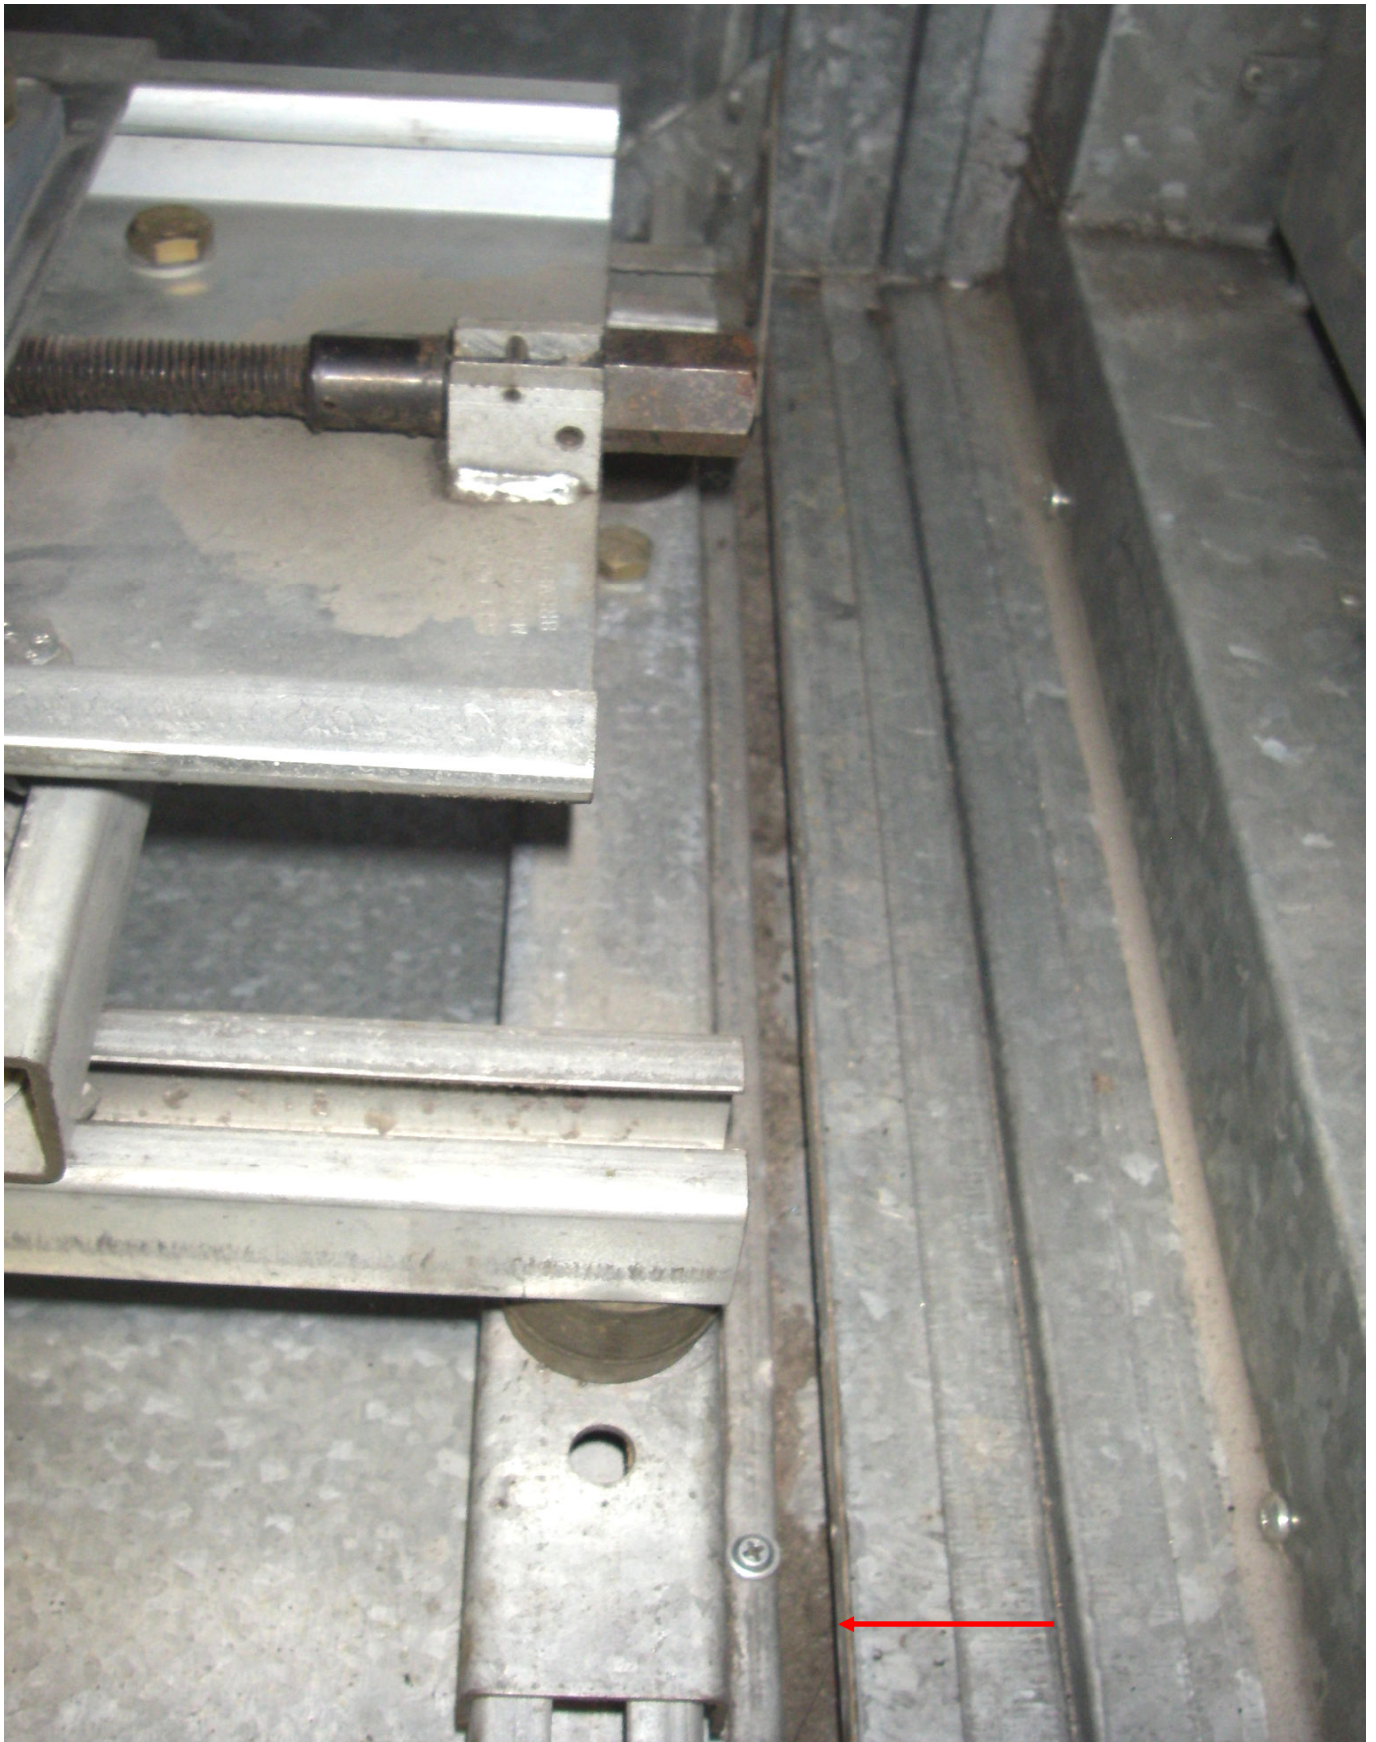
KUVA 18. Yleiskuva lisärakennuksen tuloilmakoneen kammiosta, jossa on roskaa.

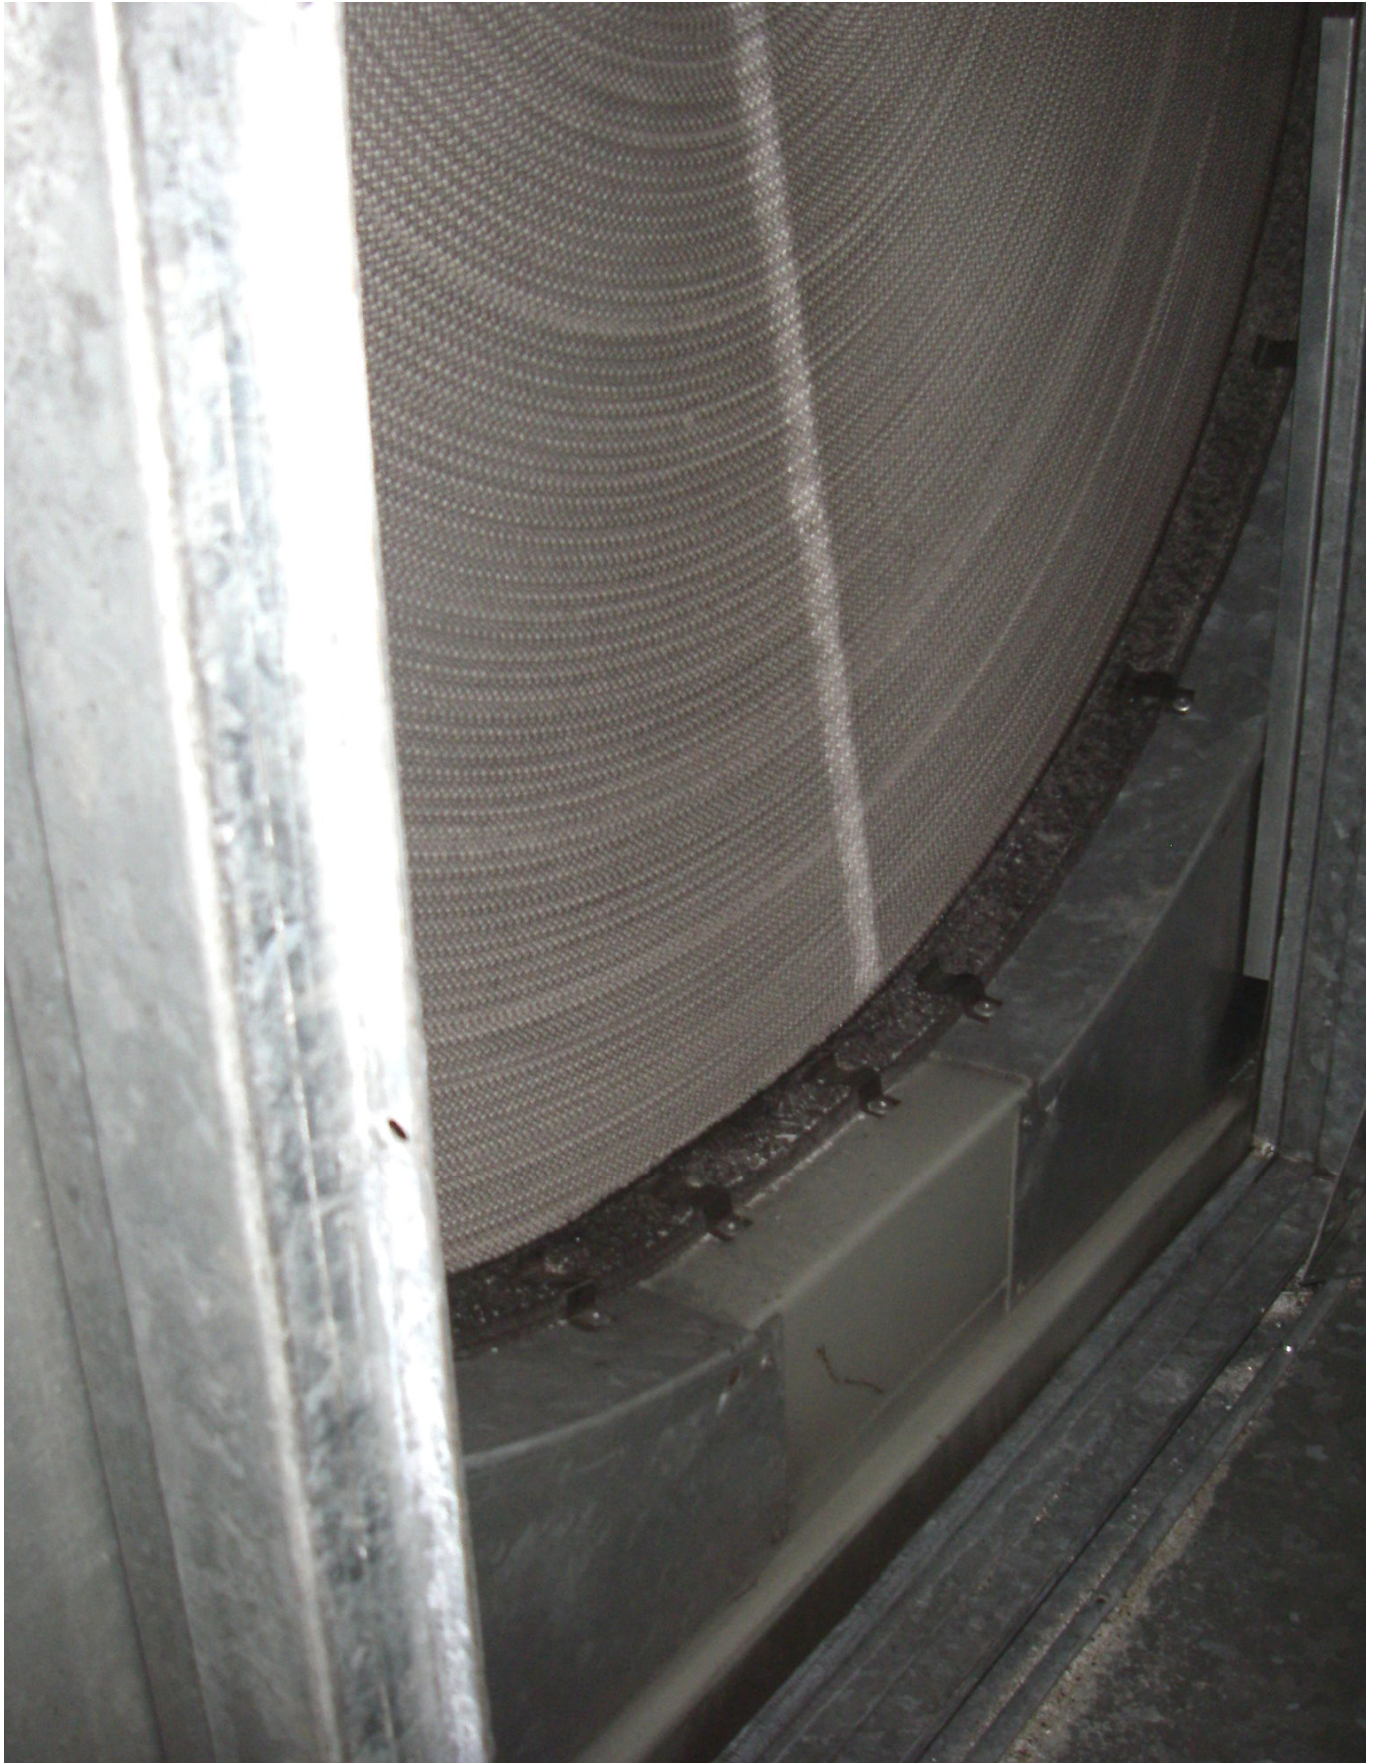
KUVA 19. Yleiskuva lisärakennuksen LTO- kiekosta.

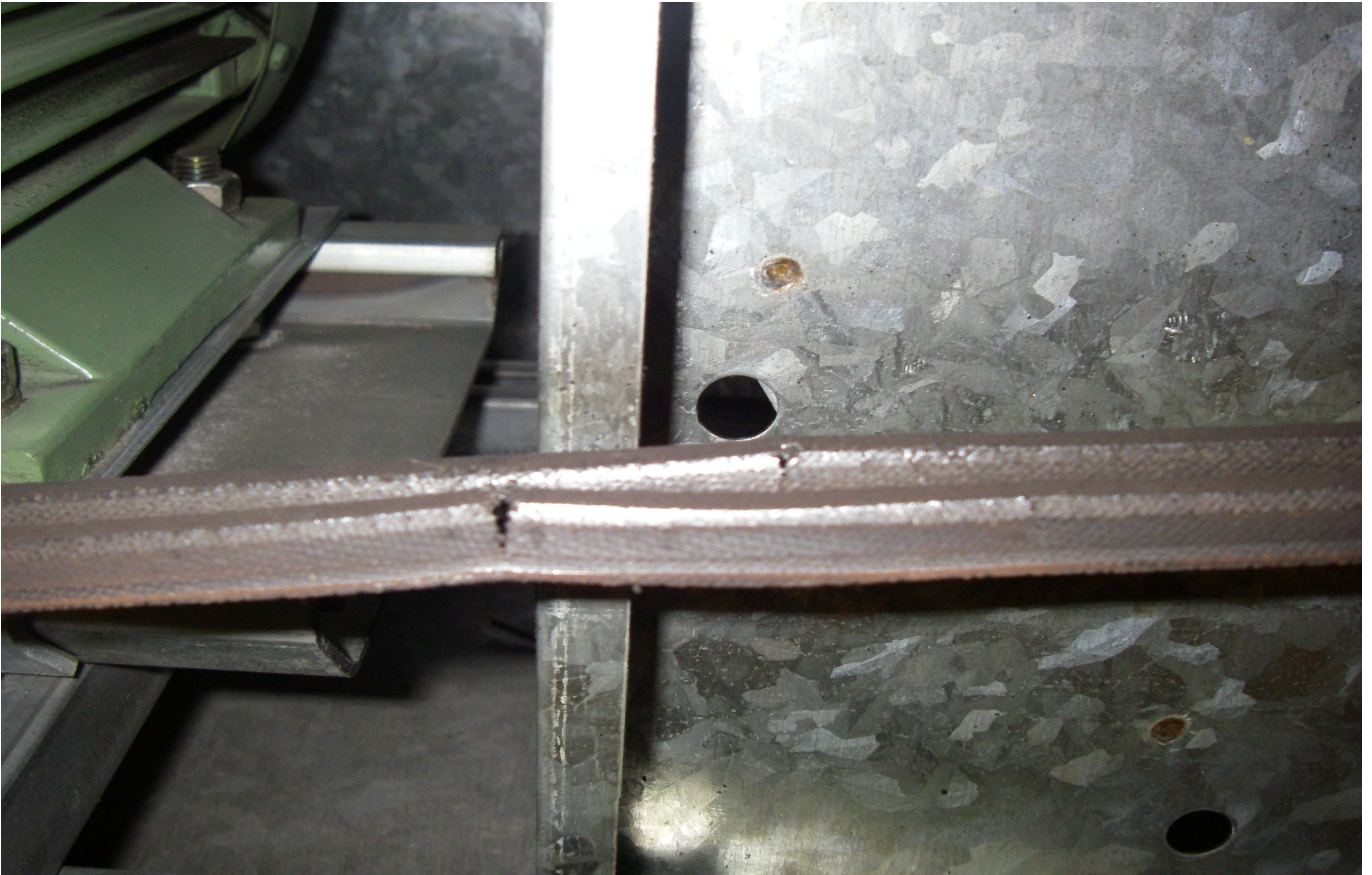
KUVA 20. Yleiskuva lisärakennuksen tuloilmakoneen hihnoista.

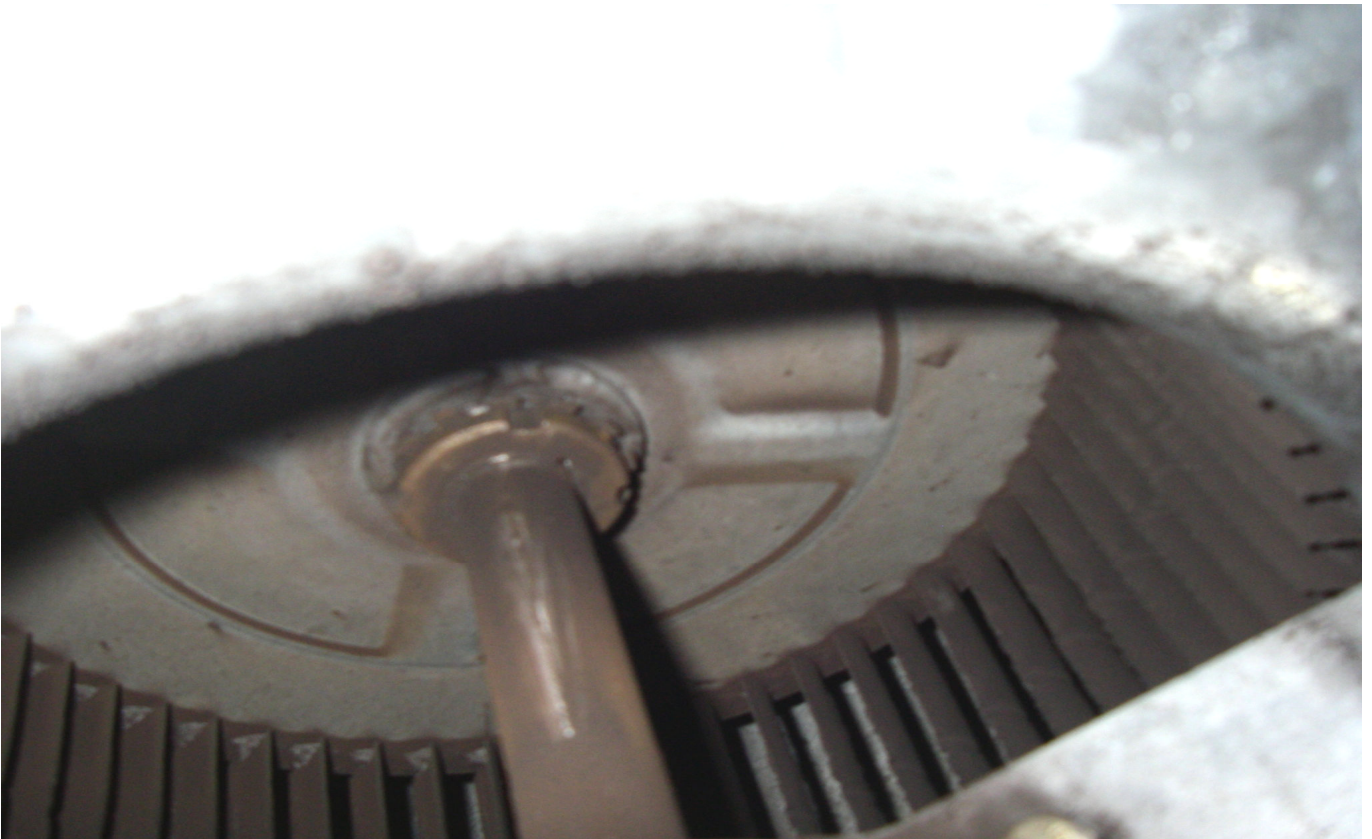
KUVA 21. Yleiskuva lisärakennuksen tuloilmapuhaltimesta.

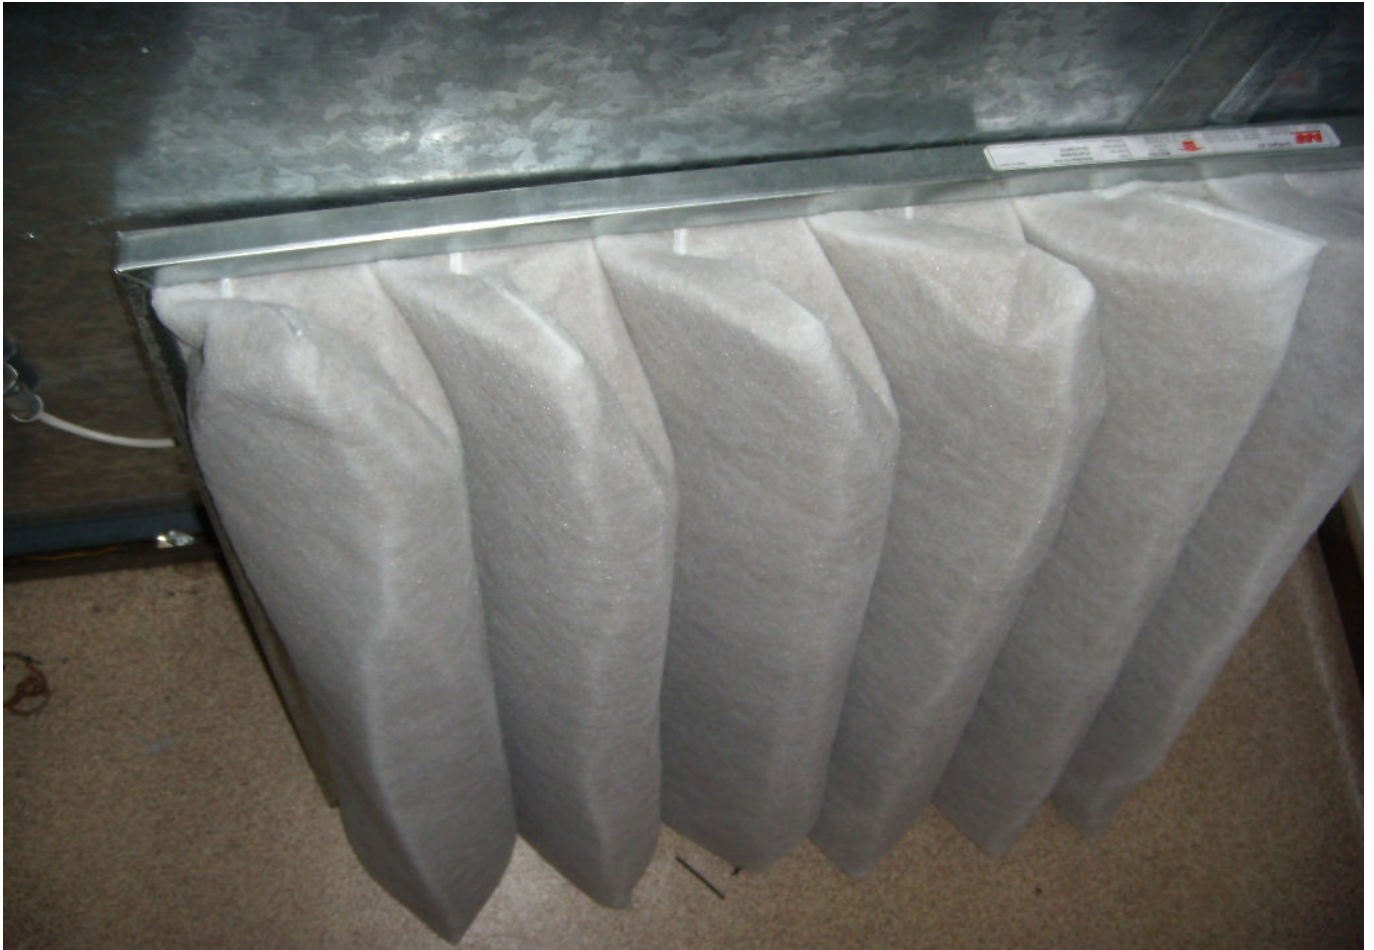
- Luukkujen tiivisteet ovat osin huonossa kunnossa. *Luukkujen tiivisteitä tulee uusia seuraavan huollon yhteydessä.*
- Suodattimet ovat hieman pölyiset ja suodatinseinät eivät ole täysin tiiviitä (kuva 22). Suodattimista tapahtuu ohivirtausta. *Suodattimet tulee uusia ja suodatinkehikot tulee tiivistää asianmukaisesti, jotta ohivirtaus saadaan loppumaan.*
- Puhallin on pölyinen ja nokinen (kuva 23). *Puhallin tulee puhdistaa seuraavan huollon yhteydessä.*
- Poistoilmakoneen äänenvaimennusosa on eristetty villamateriaalilla (kuva 24) (villapinnan rikkoutuessa huoneilmaan pääsee villakuituja). *Koneen villapinnat tulee käsitellä suoja-aineella, jotta villakuitujen mahdollinen pääsy huoneilmaan saadaan estettyä.*

KUVA 22. Yleiskuva lisärakennuksen poistoilmasuodattimesta.

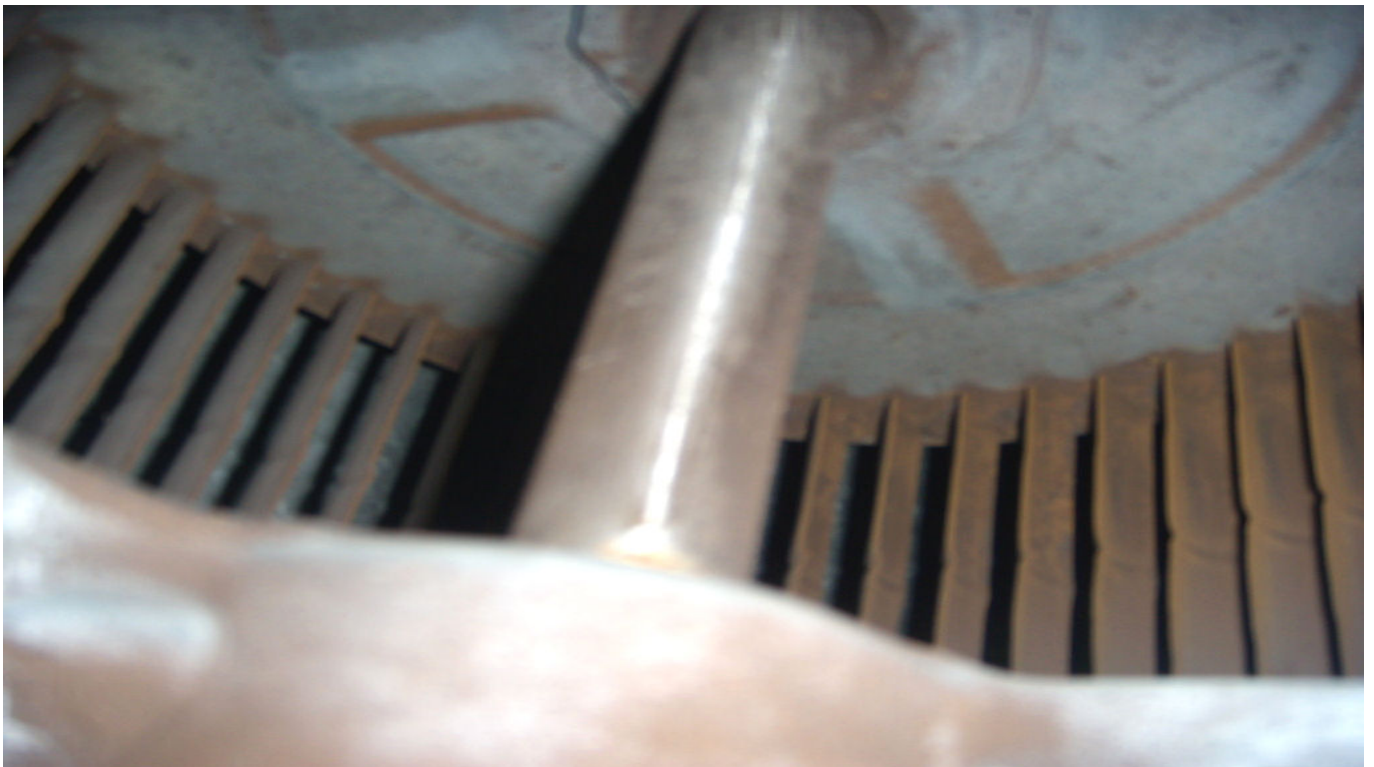
KUVA 23. Yleiskuva lisärakennuksen poistoilmapuhaltimesta.

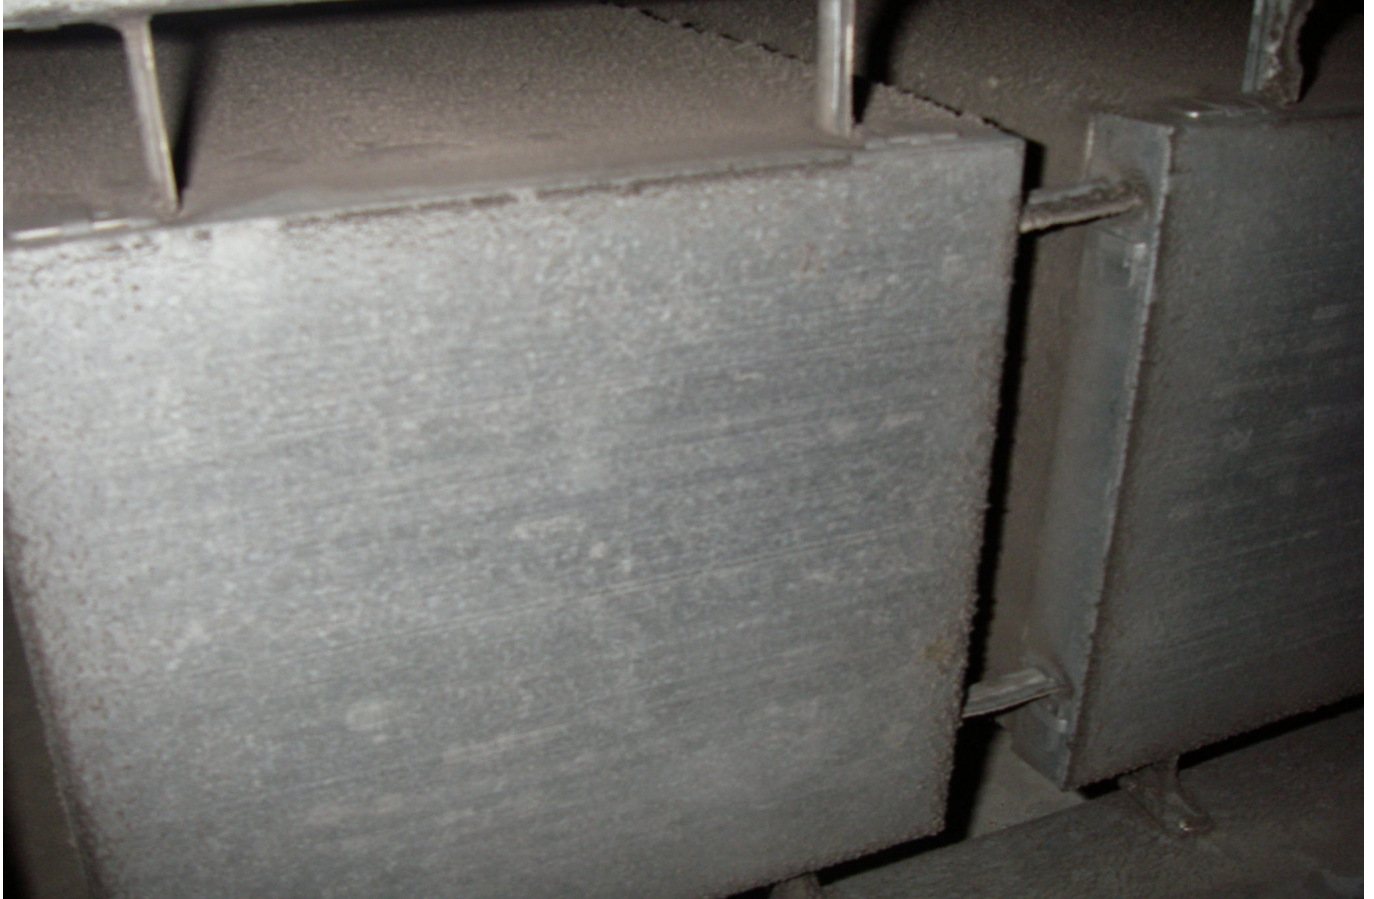
KUVA 24. Yleiskuva lisärakennuksen poistoilmakanavan äänenvaimentimesta.

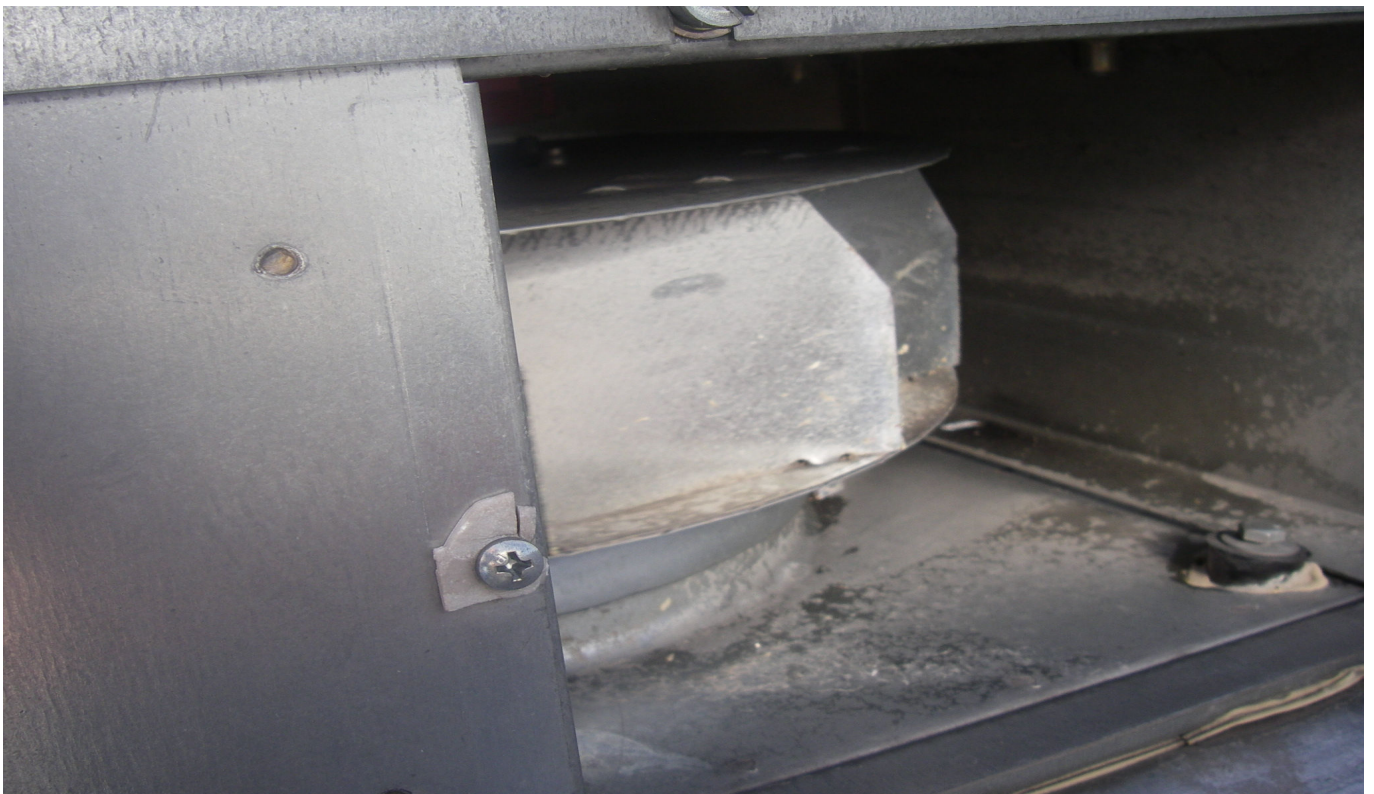
Päärakennuksen vesikatolla on yleispoistoa ja keittiötä sekä WC- tiloja palvelevat huippuimurit. Huippuimurit ovat Kojan valmistamia laiteita vuodelta 1997. Huippuimureissa on hieman puutteita ja vikoja, jotka tulee korjata. Huippuimureiden kytkennöissä ja suojaritiloissa on puutteita (kuva 25). Lisäksi huippuimurit oli kytketty pois päältä vesikatolla olevista turvakytkimistä. Turvakytkimet olisi hyvä suojata esim. sähkökotelolla, ettei sivulliset pääse turvakytkimiin käsiksi ja huippuimureiden viat sekä puutteet tulee korjata ensitilassa.

KUVA 25. Yleiskuva päärakennuksen vesikatolla olevasta huippuimurista, josta puuttuu suojaritilä.

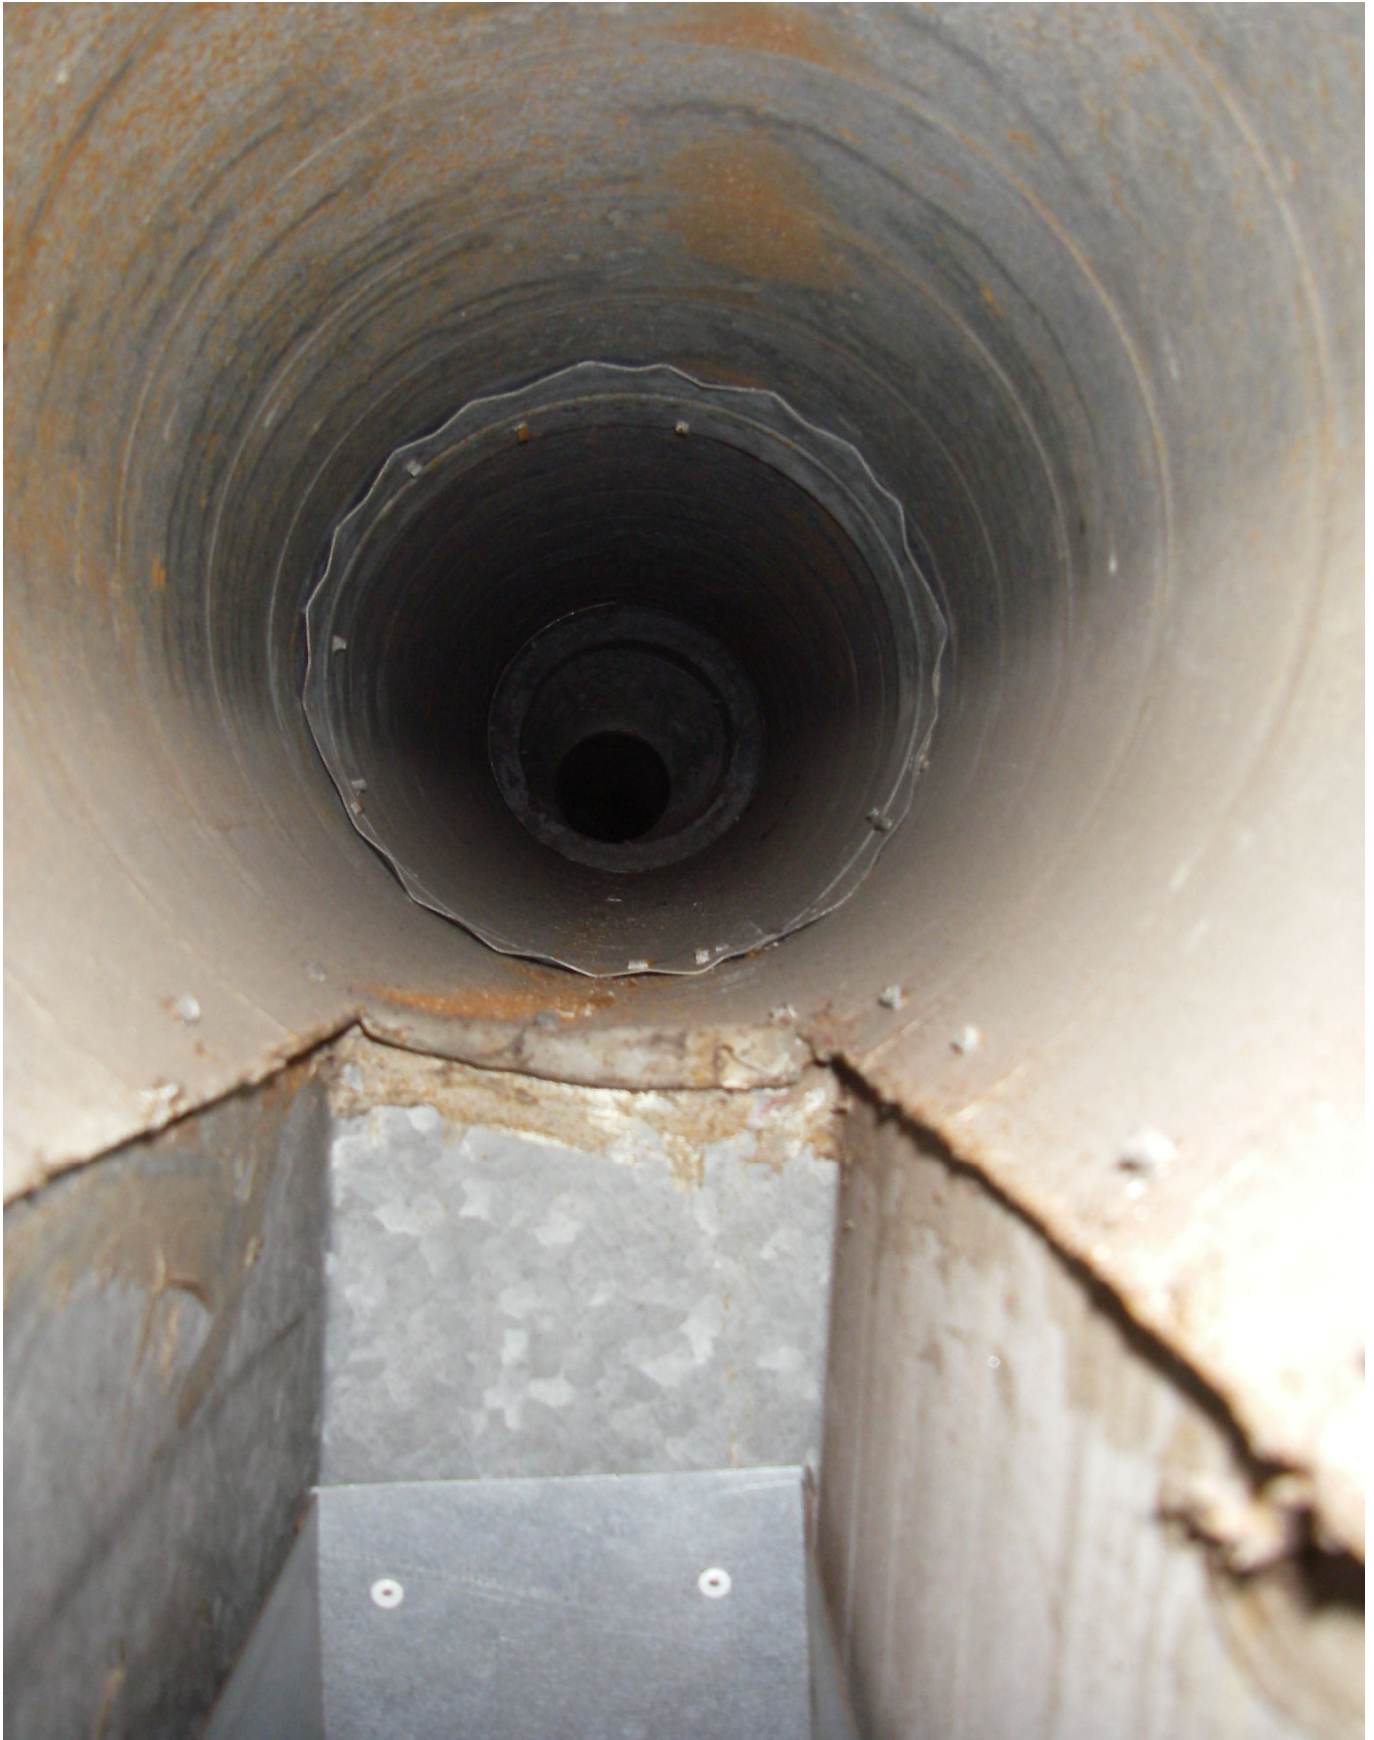
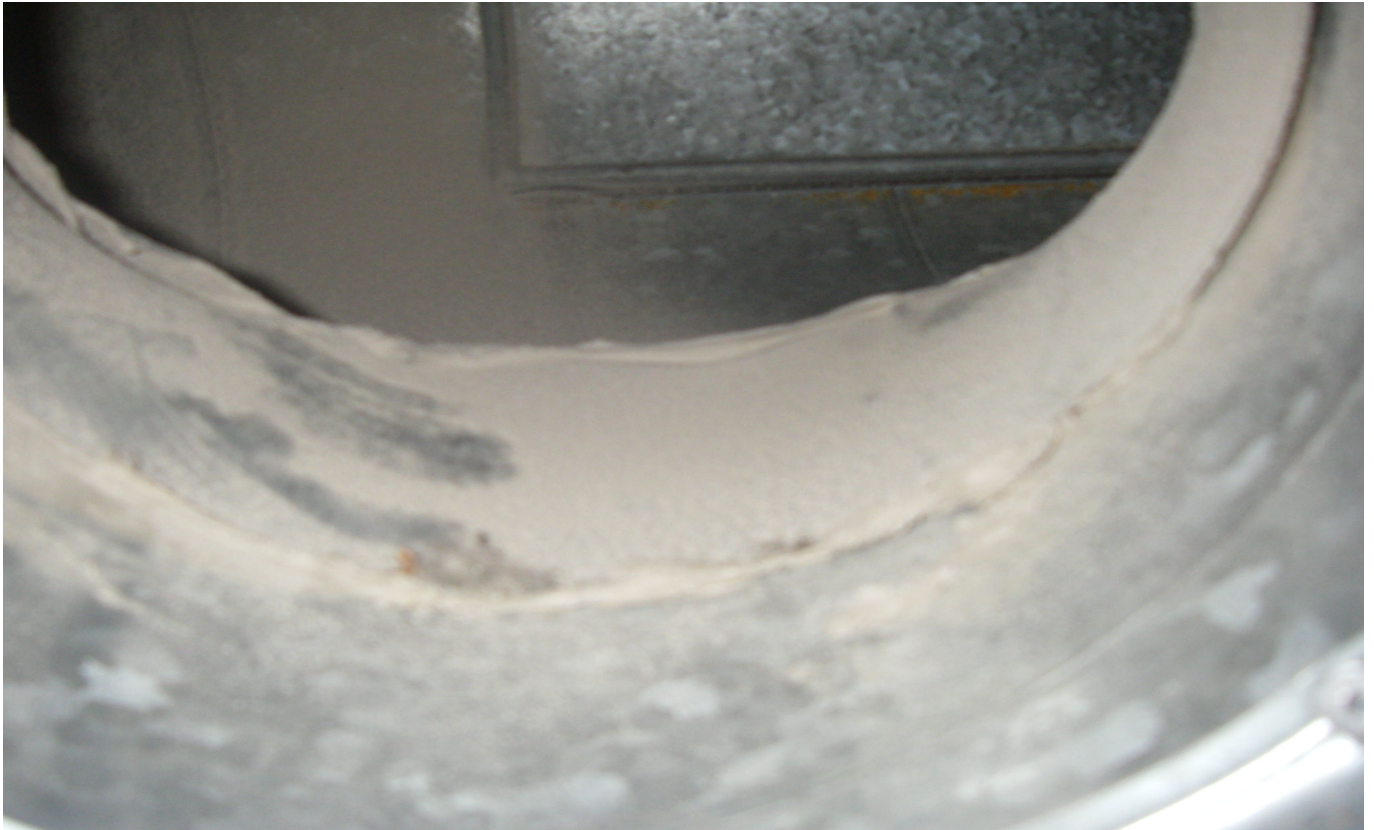
Päärakennuksen tulo- ja poistoilmakanavat on rakennettu teräslevykanavista (kierresaumaputkea ja kanttikanavaa). Kanavat ovat rakenteellisesti kunnossa ja havaintojen perusteella tutkimusalueen tulo- ja poistoilmakanavissa on hieman pölykertymää (kuva 26 ja kuva 27) sekä roskia (kuva 28 ja kuva 29). Päärakennuksen ryhmähuoneen n:o 38 tuloilmakanavassa on havaittavissa ruostetta ja kosteuden jättämiä jälkiä (kuva 30 ja kuva 31). Ilmastointikanavat kulkevat asiakirjojen mukaan ullakkotiloissa eristettynä (kuva 32). Ilmastointikanavien eristys tulisi tarkastaa ullakkotiloissa, että eristys on ehjä kaikilta osilta ja että sitä on riittävästi. Ilmastointikoneiden korjauksen jälkeen on syytä tuloilmakanavat nuohota ja suurimmat ruostejaljet puhdistaa.

KUVA 26. Yleiskuva päärakennuksen tuloilmakanasta.

KUVA 27. Yleiskuva päärakennuksen poistoilmakanavasta.

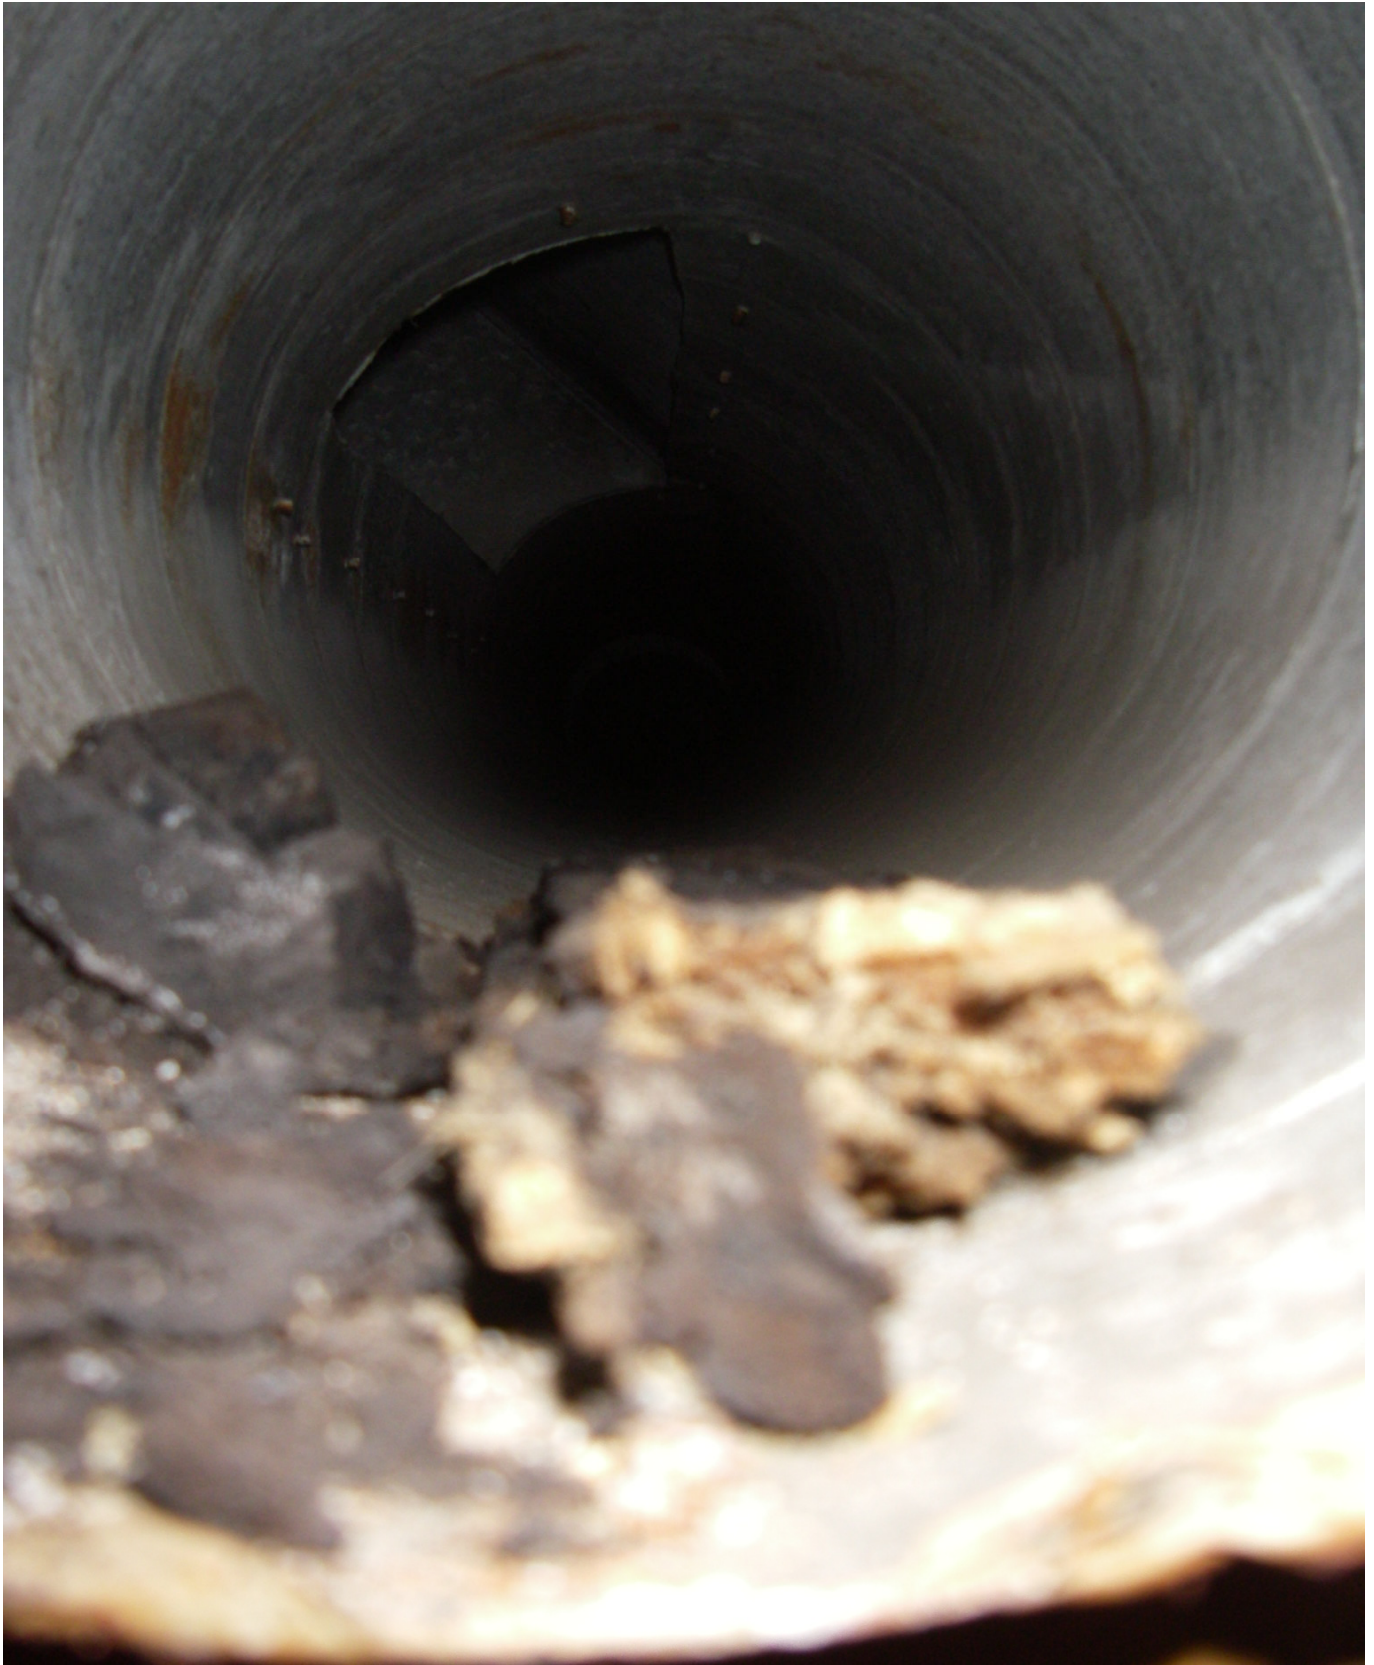
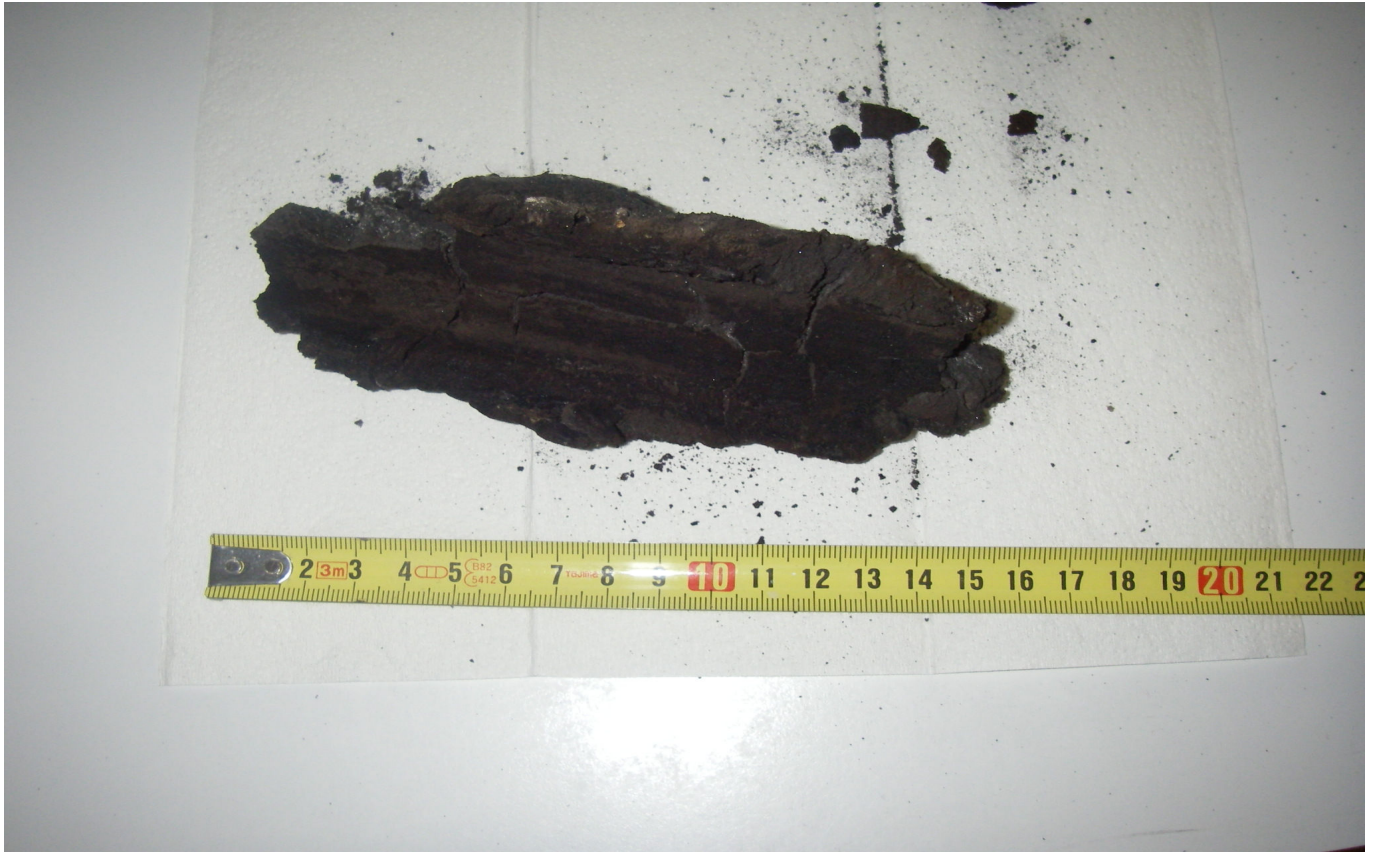
KUVA 28. Yleiskuva päärakennuksen ryhmähuoneen n:o 38 tuloilmakanavasta.

KUVA 29. Yleiskuva päärakennuksen tuloilmakanavasta poistetusta roskasta.

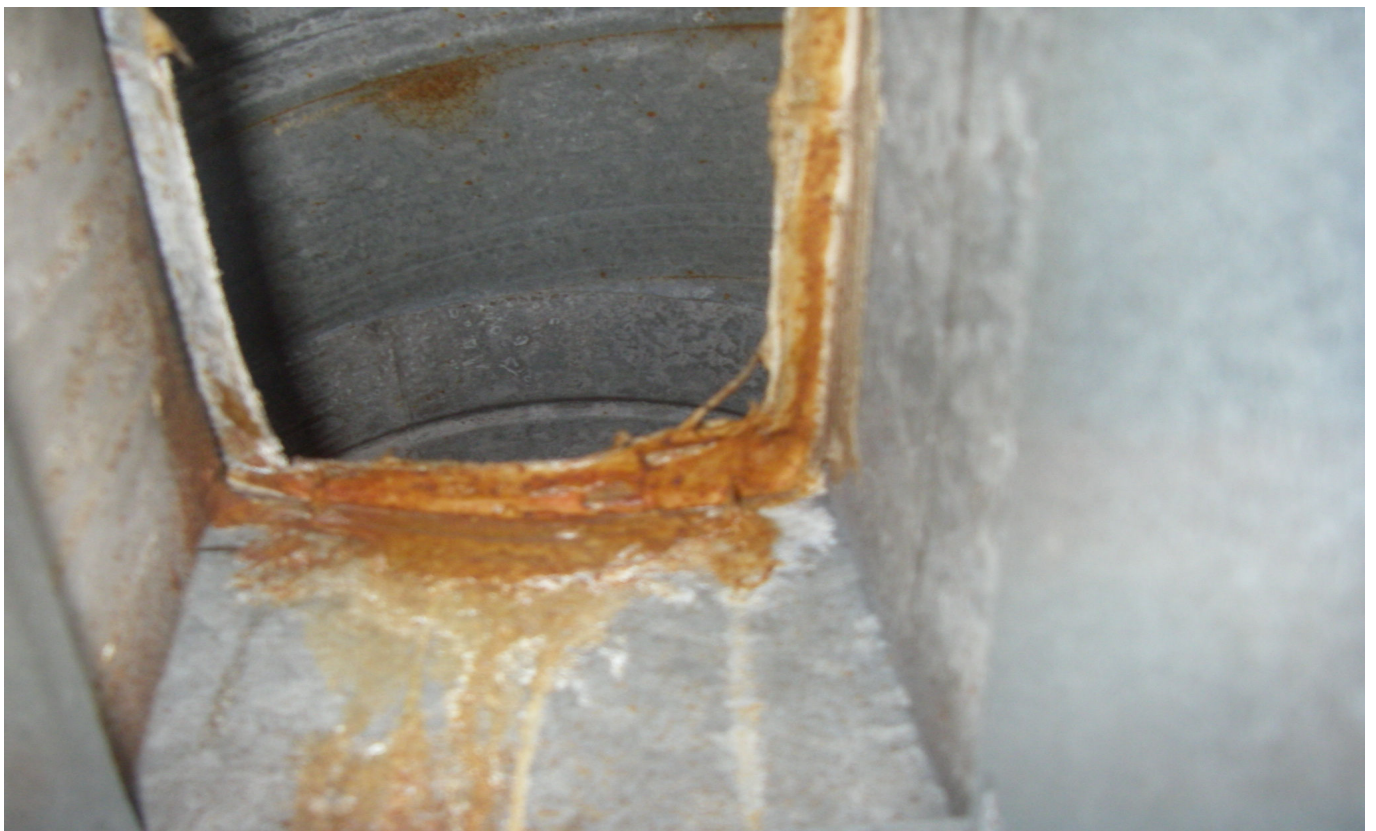
KUVA 30. Yleiskuva ryhmähuoneen n:o 38 tuloilmakanavasta.

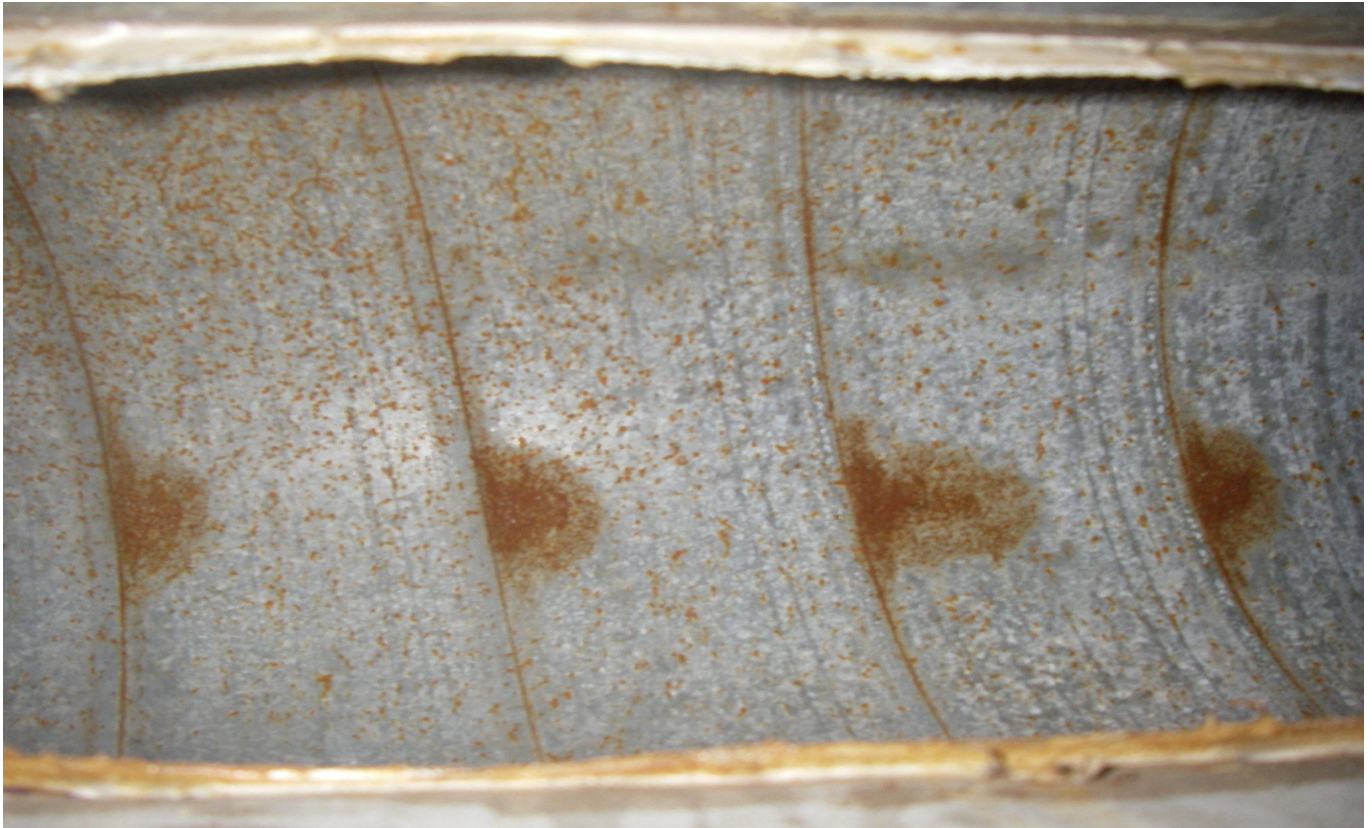
KUVA 31. Yleiskuva ryhmähuoneen n:o 38 tuloilmakanavasta.
