LOUHELAN PÄIVÄKOTI ja LISÄRAKENNUS ILMANVAIHTOJÄRJESTELMÄN KUNTOTUTKIMUS

vko 28-41 / 2008
22.10.2008
Vantaan Kaupunki
Mikko Krohn, 09 83922377

Kuntotutkimuksen suorittajat:
Tekmanni Service Oy

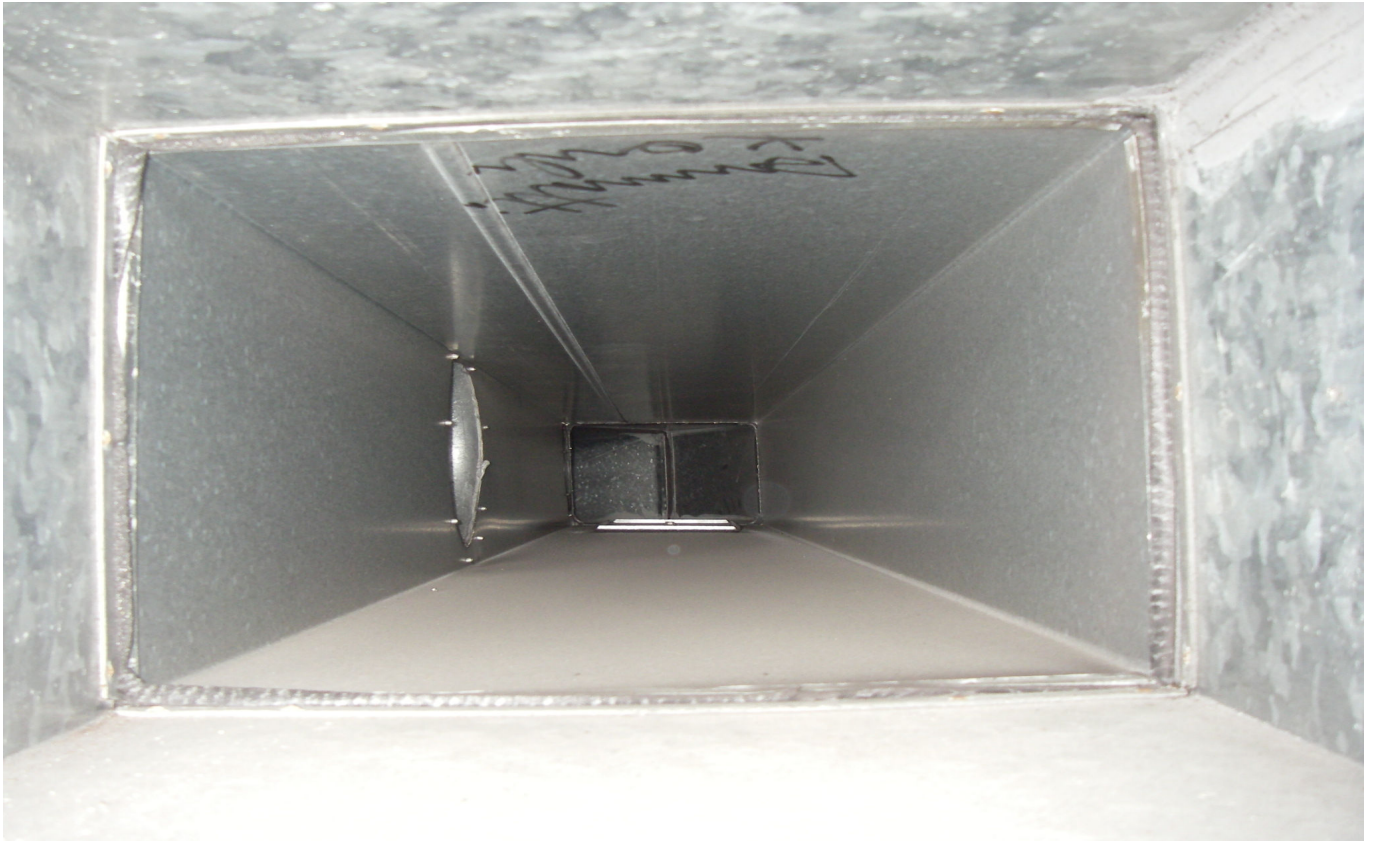
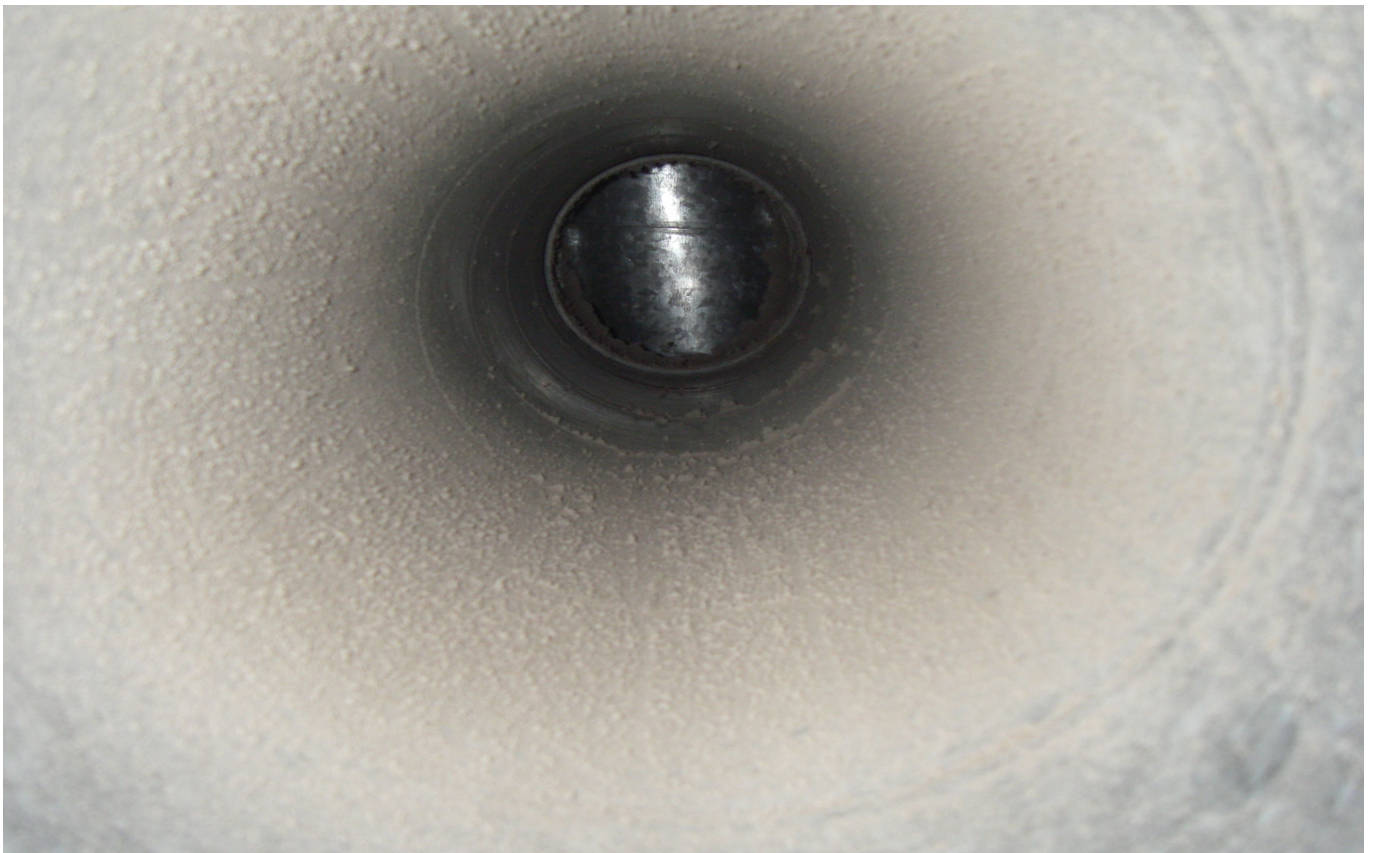
Lisärakennuksen tulo- ja poistoilmakanavat on rakennettu teräslevykanavista (kierresaumaputkea ja kanttikanavaa). Kanavat ovat rakenteellisesti kunnossa ja havaintojen perusteella tutkimusalueen tulo- ja poistoilmakanavissa on pölykertymää (kuva 33 ja kuva 34). Lisärakennuksen ilmastointikanavat tulisi nuohota ilmastointikoneiden korjauksen jälkeen.

KUVA 33. Yleiskuva lisärakennuksen tuloilmakanavasta.

KUVA 34. Yleiskuva lisärakennuksen poistoilmakanavasta.

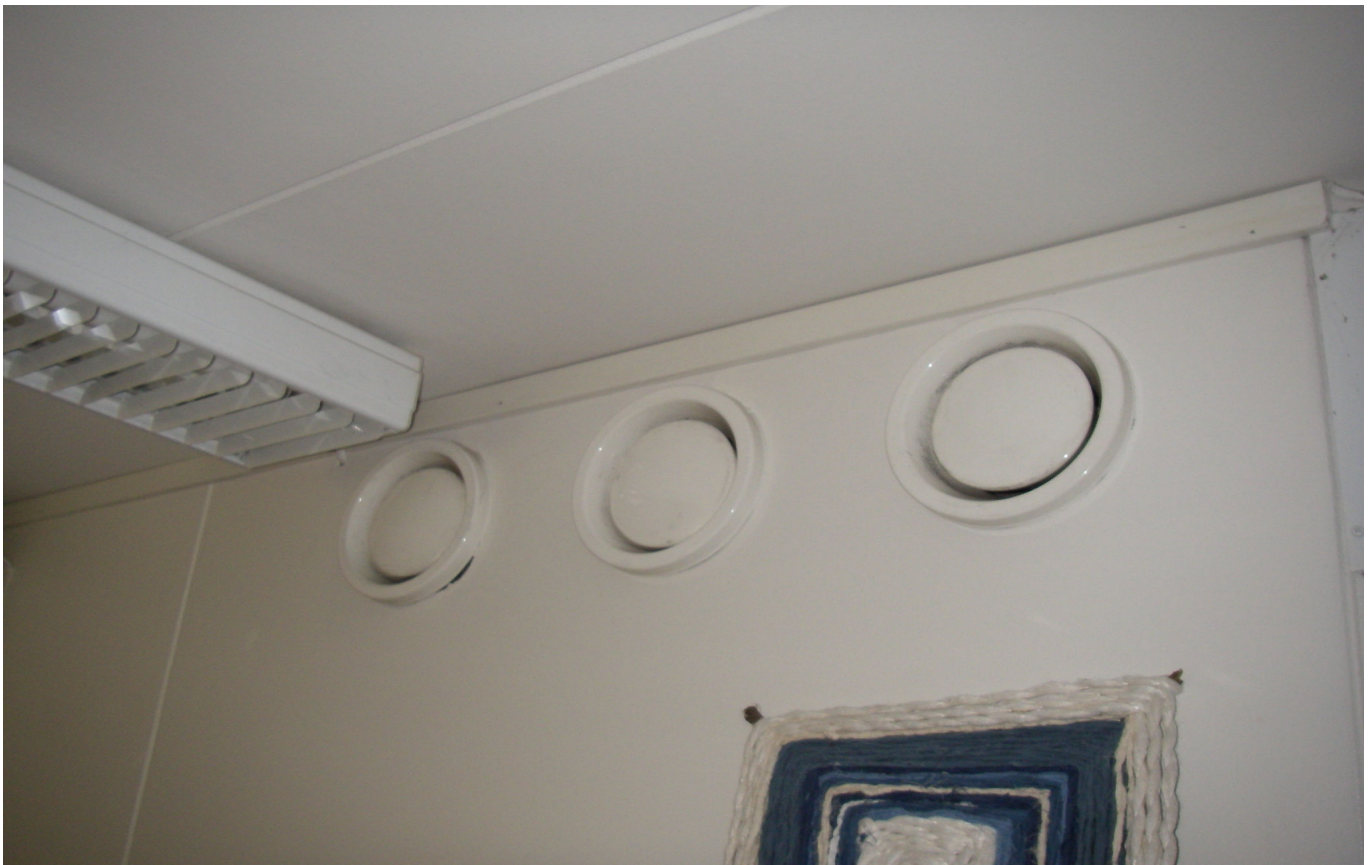
Poistoilmaventtiilit ovat pää- ja lisärakennuksessa pääosin alkuperäisiä kartioventtiileitä (kuva 38). Venttiilit ovat täysin toimivia nykyjärjestelmässä, mutta hieman likaiset ja ne tuleekin puhdistaa nuohouksen yhteydessä.

KUVA 38. Yleiskuva poistoilmaventtiileistä.

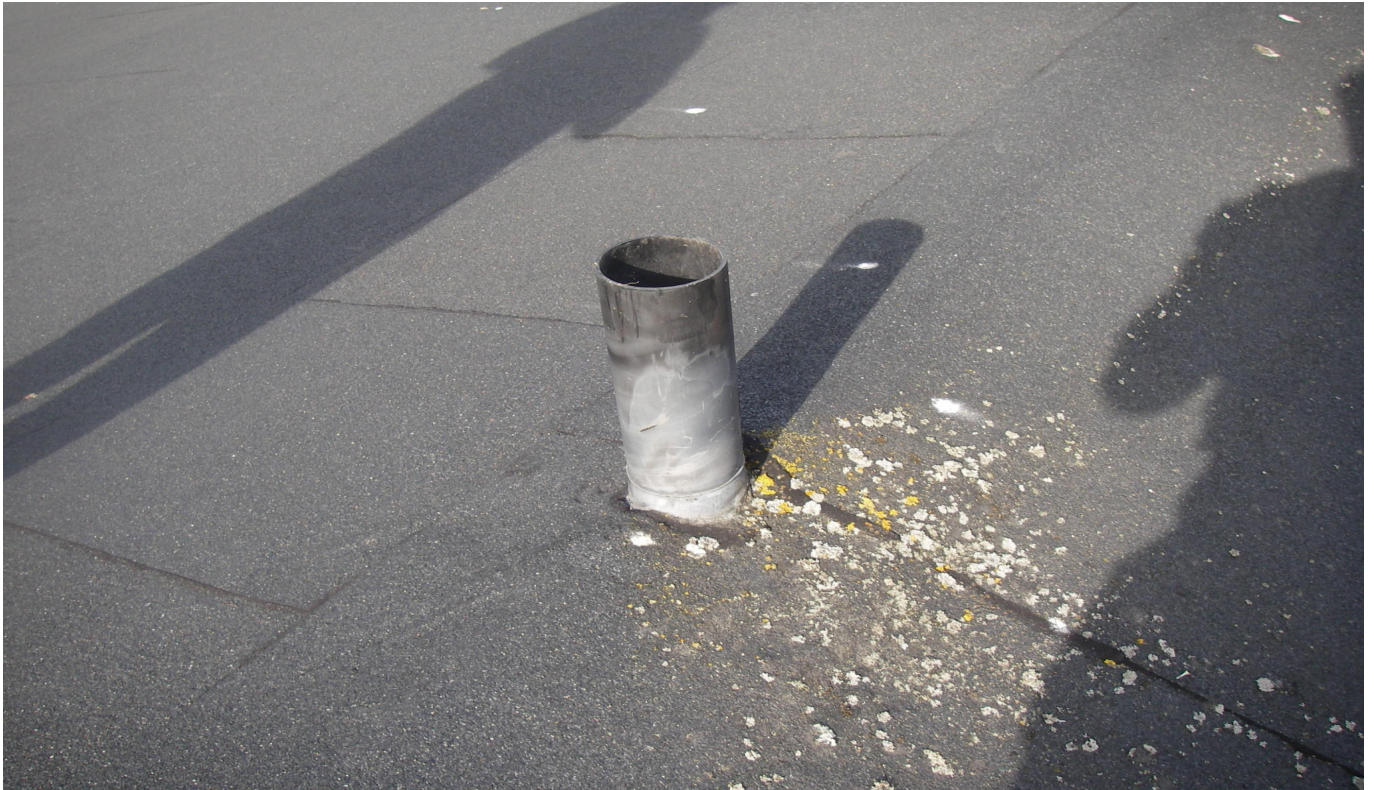
KUVA 39. Yleiskuva ullakkotilojen tuuletusputkesta, josta puuttuu sadehattu.

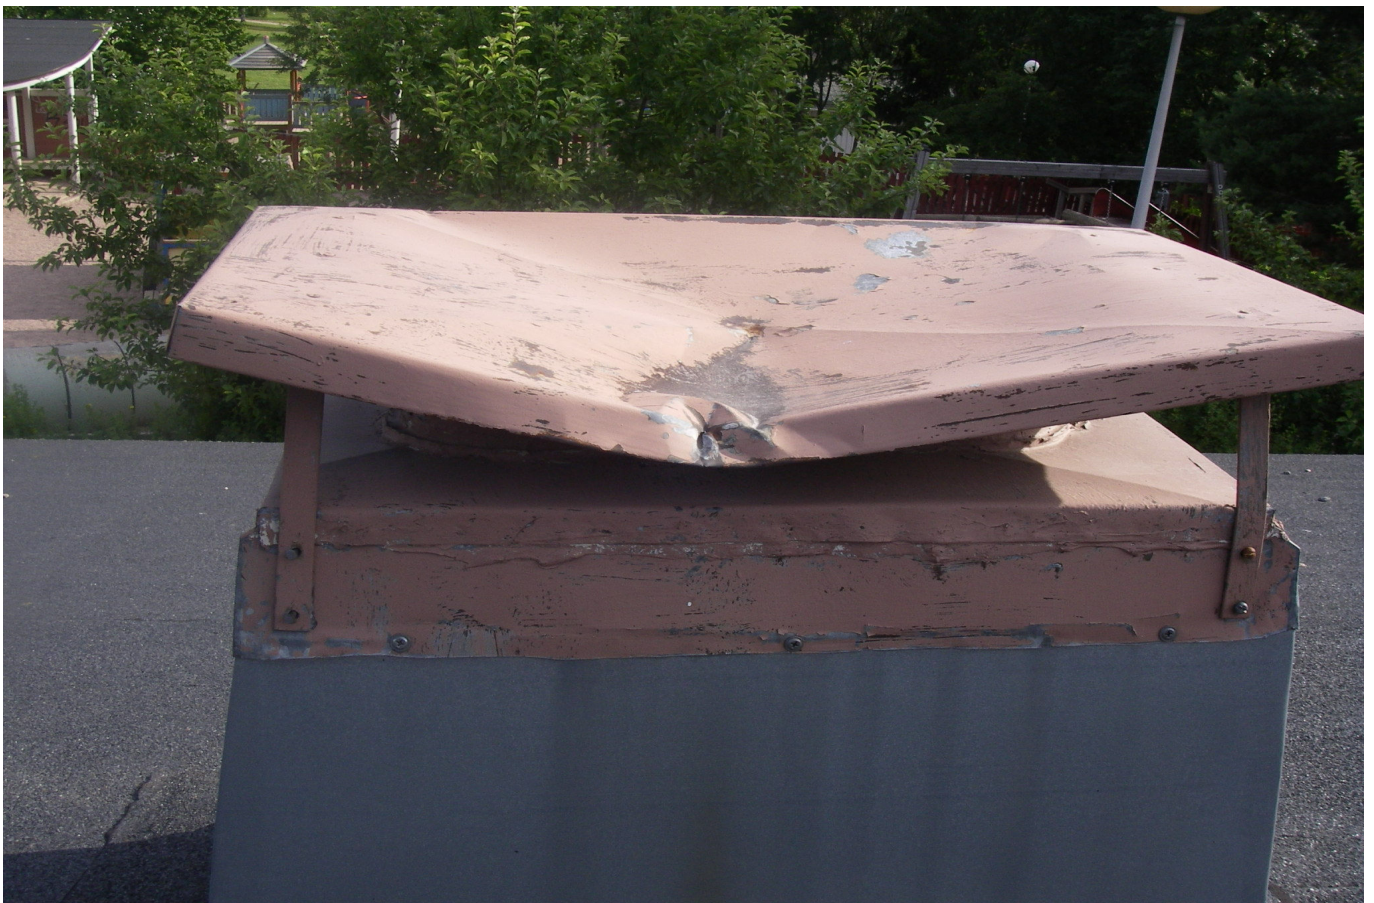
Päärakennuksen vesikatolla ullakkotilojen tuuletusputkista puuttuvat sadehatut (kuva 39). Vesikatolla on neljä ullakon tuuletusputkea, joista kolmesta puuttuu sadehattu. Lisäksi vesikatolla on lämmönjakohuoneen tuuletushormin päällä sadehattu, joka on painettu melkein kiinni hormiin (kuva 40). Vesikatolla olevat puutteet tulee korjata ensitilassa.

KUVA 40. Yleiskuva LJ- huoneen ilmastointihormin sadehatusta, joka on painettu kasaan.

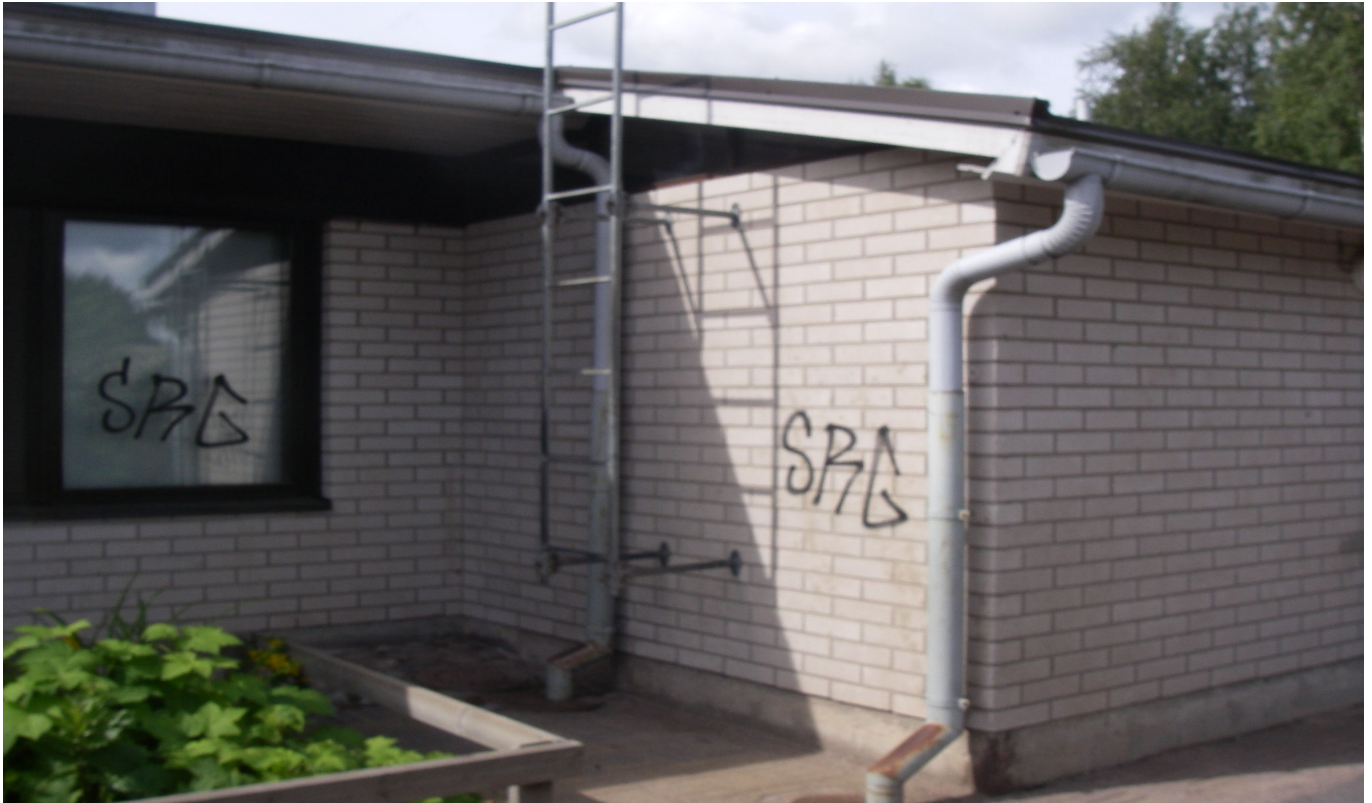
KUVA 41. Yleiskuva päärakennuksen seinustalla olevista tikkaista.

Päiväkodin vesikatolle kulkua tulee rajoittaa (kuva 41). Talon seinustalla olevat tikkaat tulisi poistaa kokonaan.

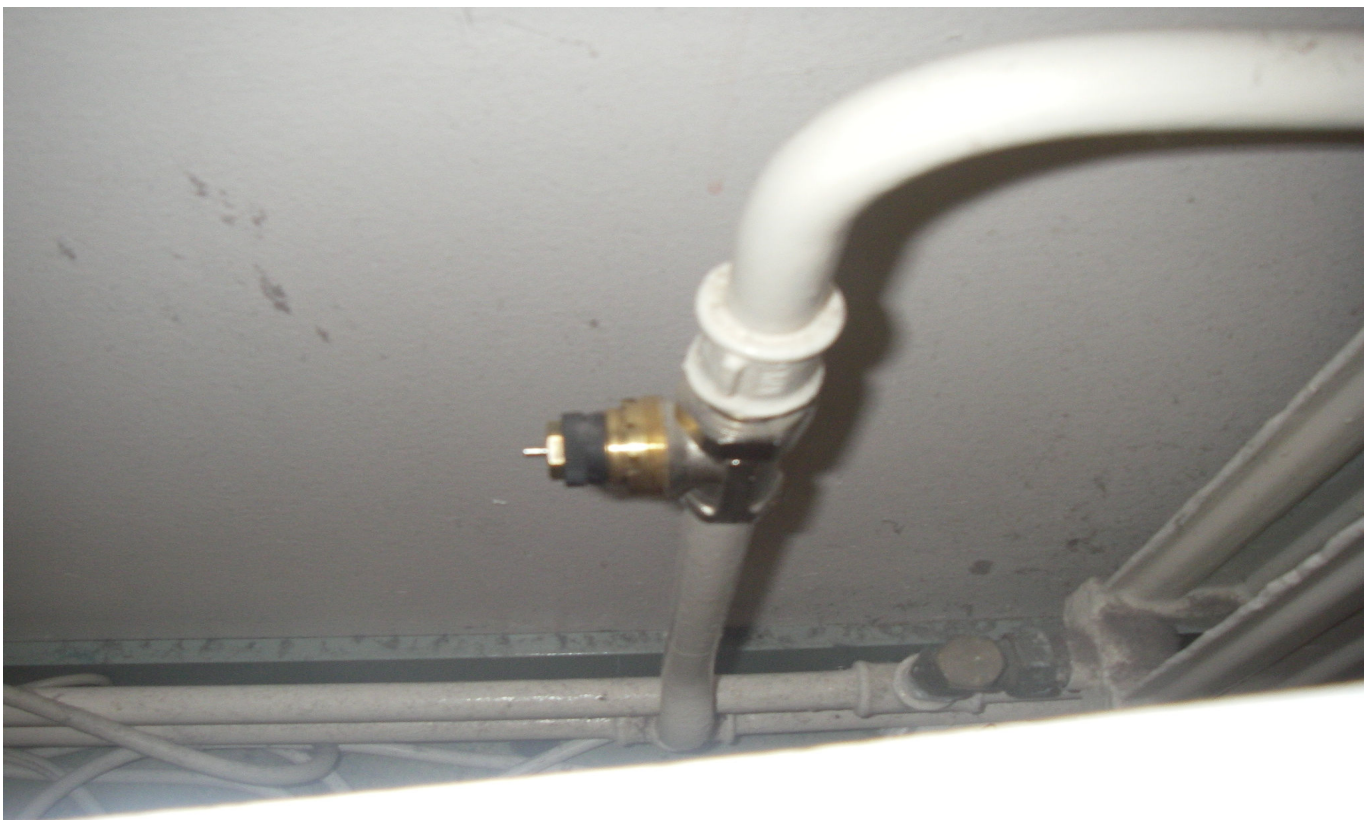
KUVA 42. Yleiskuva päärakennuksen rikkiäisestä patteriventtiilistä.

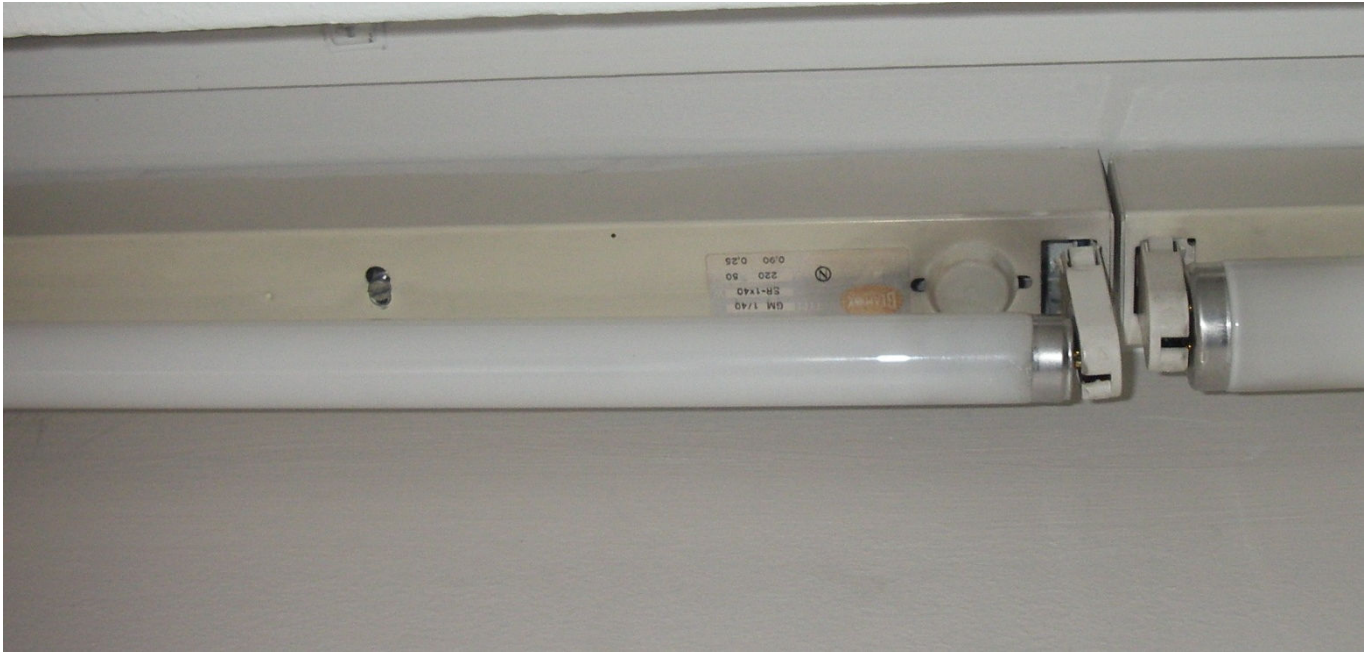
KUVA 43. Yleiskuva päärakennuksen ryhmähuoneen n:o 03 loisteputken kiinnityksestä.

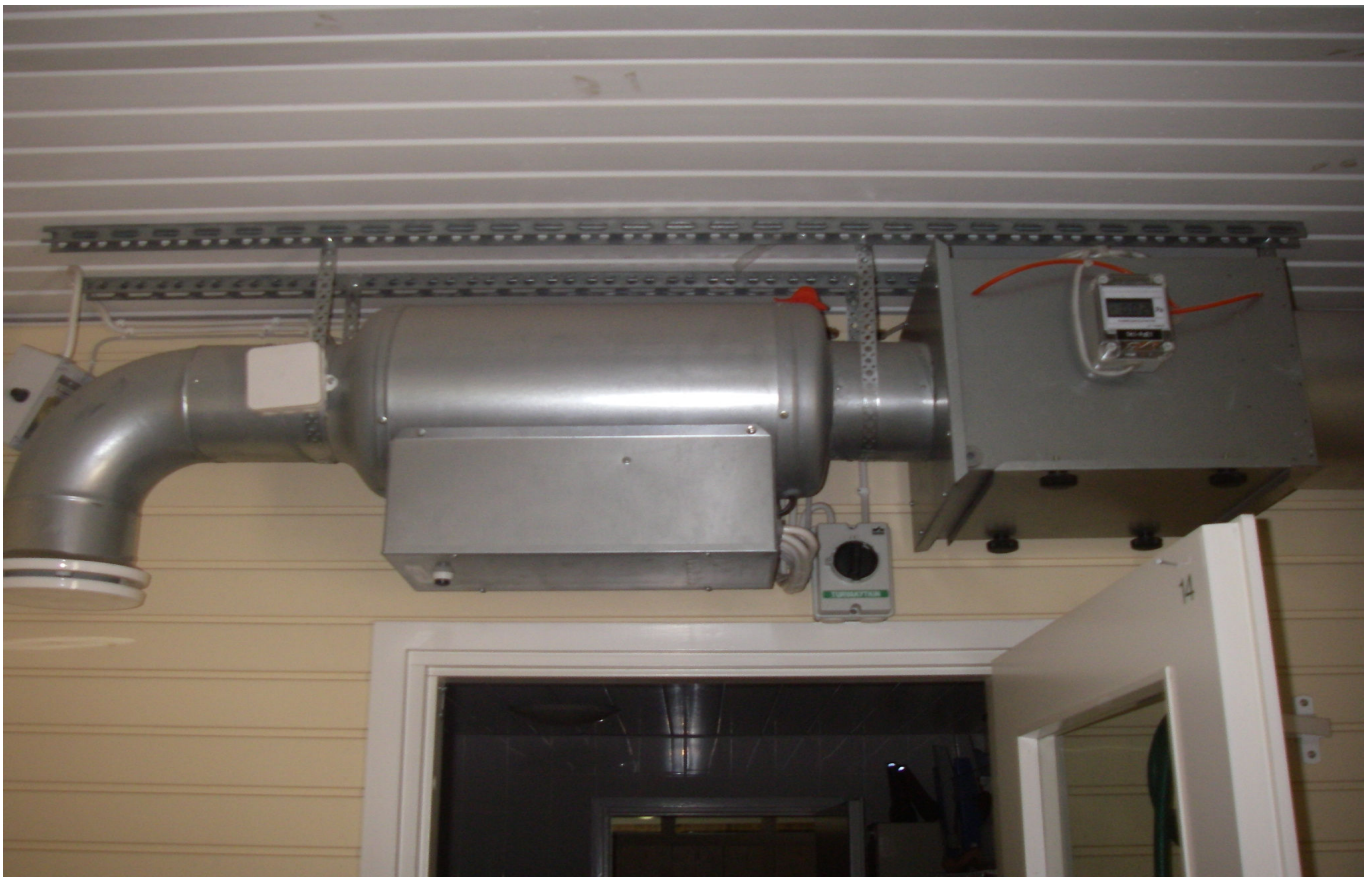
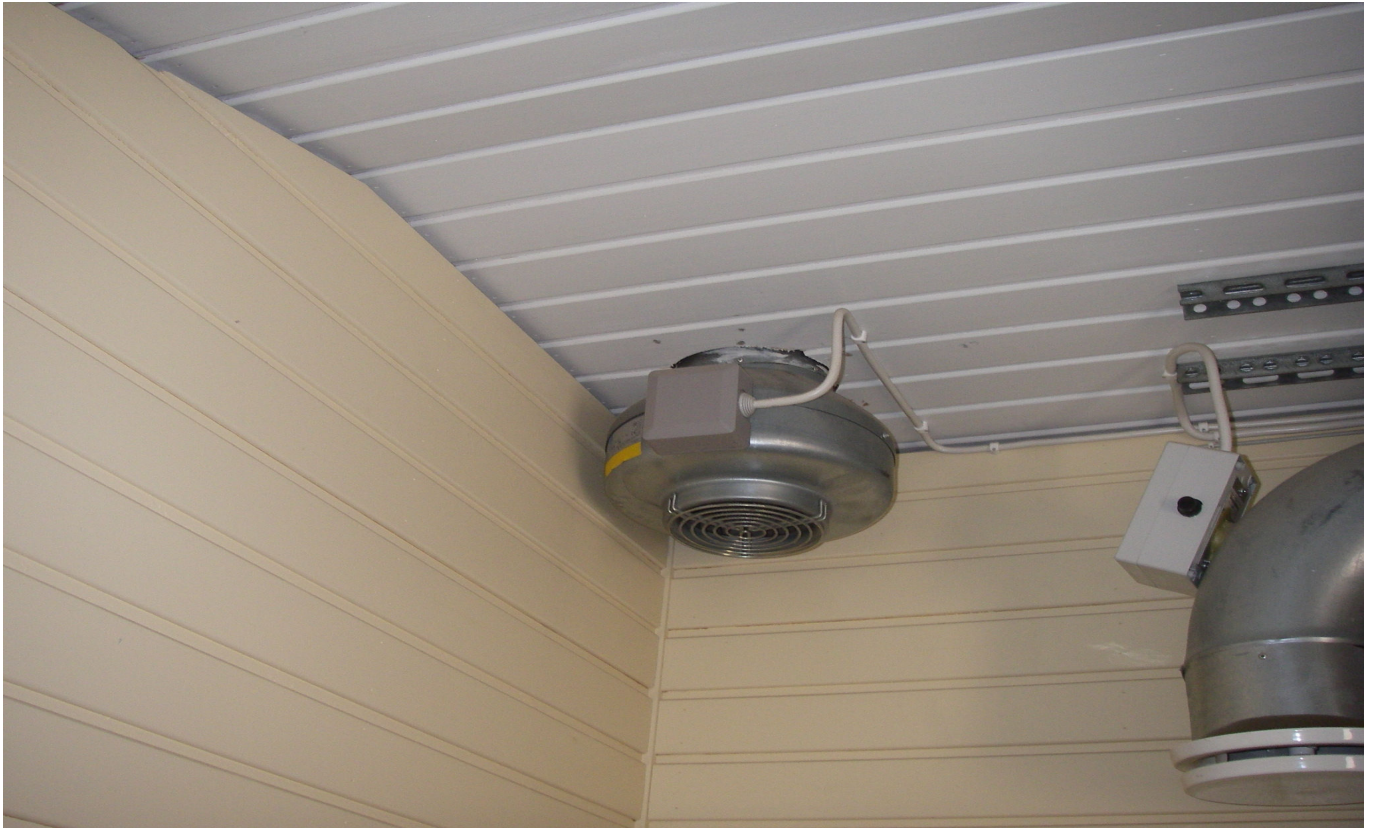
Päärakennuksen vesi- ja leikkihuoneeseen n:o 14 on asennettu oma KSK puhallin tuloilmaan (kuva 44) ja poistokanavaan on asennettu kanavapuhallin (kuva 45). Koneet kaipaavat hieman huoltoa, koska tuloilmakoneen suodattimet ovat melko likaiset ja tuloilmasäleikkö on melkein tukossa. Lisäksi poiston kanavapuhaltimessa on roskia. Koneet tulee huoltaa ensitilassa.

KUVA 44. Yleiskuva päärakennuksen huoneen n:o 14 tuloilmapuhaltimesta.

KUVA 45. Yleiskuva päärakennuksen huoneen n:o 14 poistoilmapuhaltimesta.

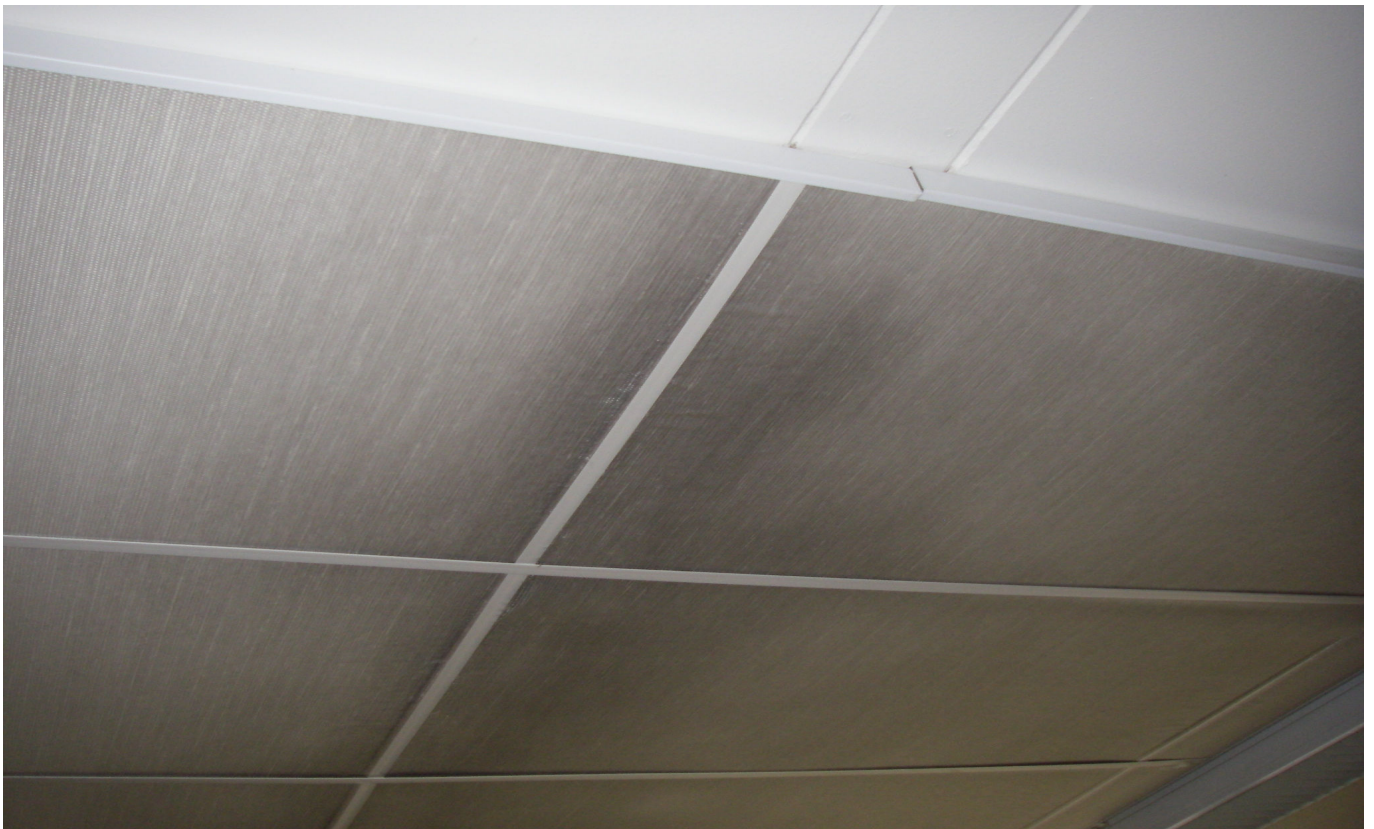
Lisärakennuksen katoissa olevat akustolevyt ovat tummuneet säännöllisin välimatkoin (kuva 46). Katoissa olevat akustolevyt olisi syytä käsitellä suoja-aineella ja tummentuneet levyt tulisi uusia.

KUVA 46. Yleiskuva lisärakennuksen katosta.
