ENSIRAPORTTI

Läntinen Valoisenlähteentie 50 A
Raportointi pvm: 01.12.2011

KOHDE: Läntinen valkoisenlähteentie 50 A
Lummenpolun päiväkoti

TILAT: Päiväkodin askarteluhuone

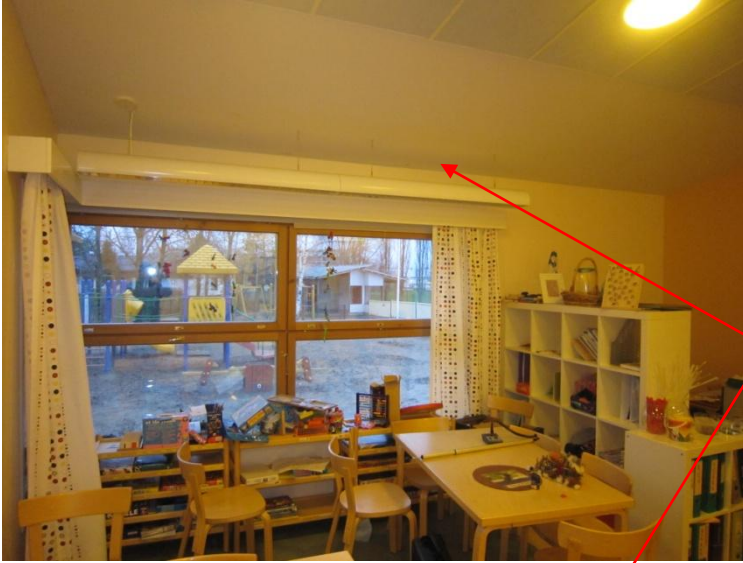
Kuva huoneesta josta havaittiin kosteuden aiheuttamia pintavaurioita katon kipsilevyissä.

Pintakosteusarvot olivat normaalit.

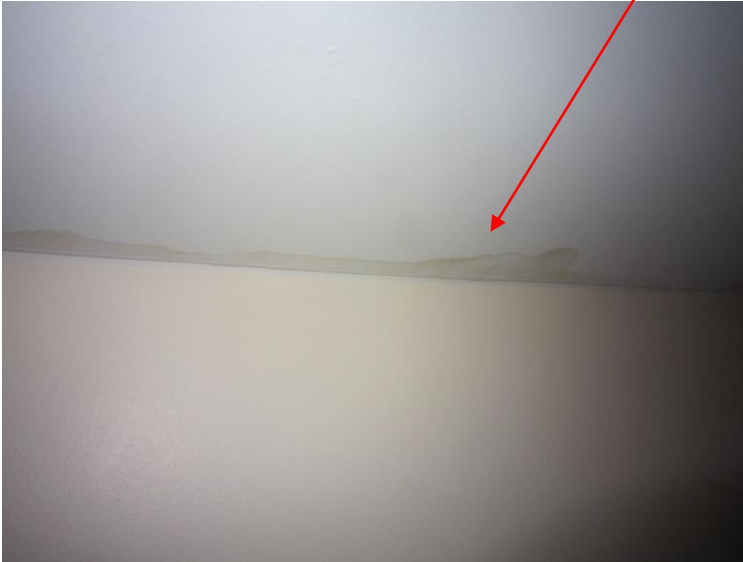
Toisella kartoituskäynnillä kipsi oli poistettu vaurioalueelta.

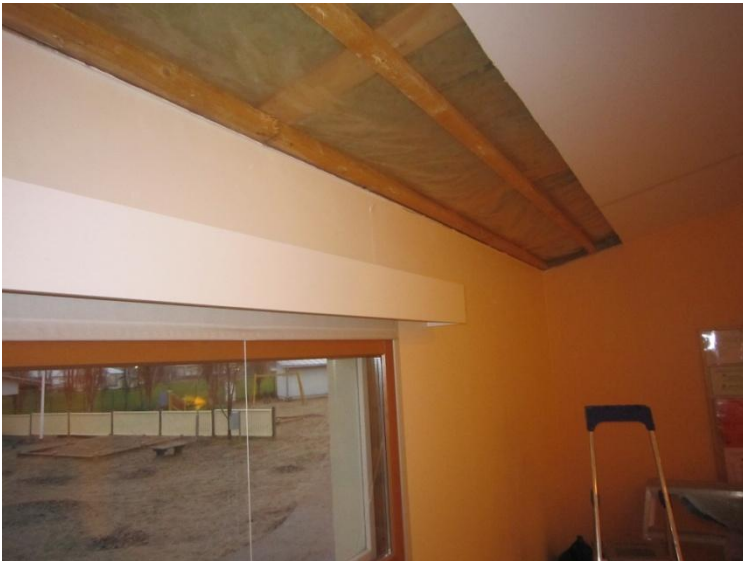
Viitteitä vaurioista tai mikrobikasvustosta ei havaittu rakenteista.

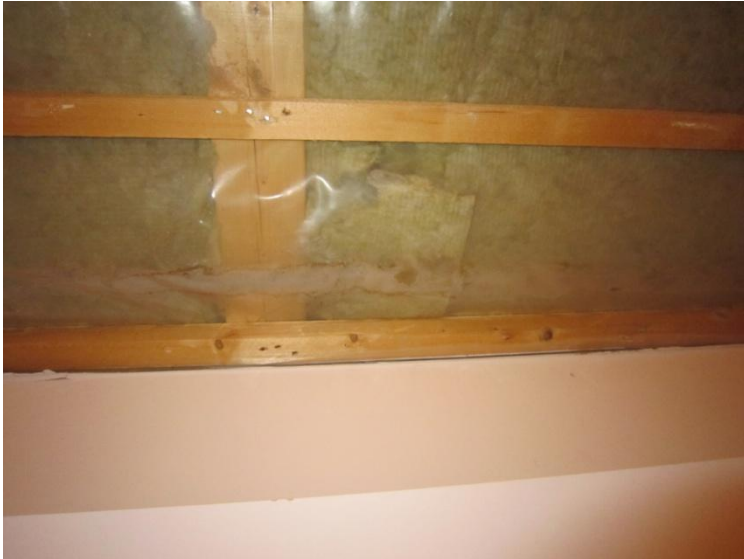
Höyrynsulussa havaittiin reikiä vaurioalueella josta vesi on päässyt vuotamaan sisälle.

Höyrynsulkumuovissa havaittiin vanhoja veden jättämiä jälkiä.

Eristeiden suhteellisen kosteuden arvot olivat normaalit.

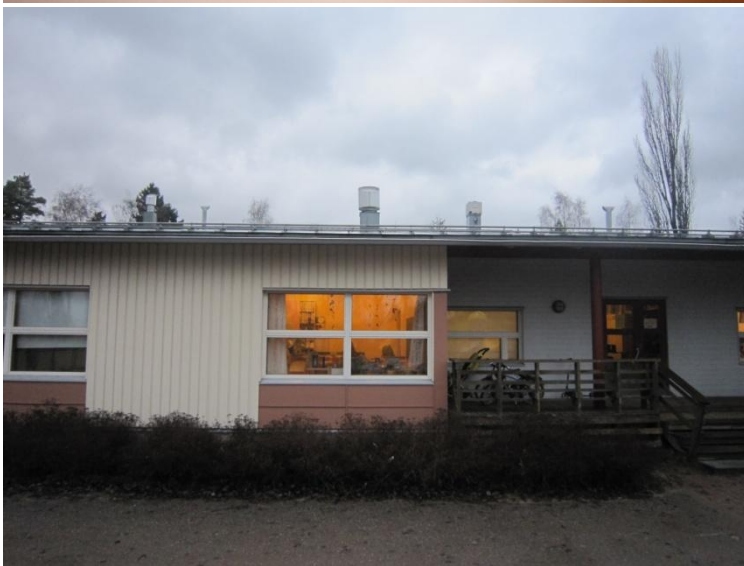
Katolla havaittiin reilusti reikiä peltikatteessa jotka ovat syntyneet lumenpudotusten yhteydessä. Suurin osa rei'istä oli tiivistetty silikonilla kartoituksen ajankohtana.

Vesi on päässyt katon epätiivistä kodista valumaan yläpohjaan ja päiväkodin huoneeseen höyrynsulun läpi siinä olevista rei'istä. Yläpohjan eristeet ovat kuivuneet luonnollisella kuivauksella.

Katolla havaittiin vuotokohtia peltikatteessa vaurioalueen yläpuolella.

Suurin osa vuotokohdista oli paikattu silikonilla kartoitushetkellä.

- katon peltikatteen läpikäyminen ja reikien tiivistäminen.
- sisäkaton kunnostaminen.
