K.osa/Kylä	Kortteli/Tila	Tontti/nro	Viranomaisten merkintöjä
Rakennustoimenpide <b>KUNTOSELVITYS</b>			Asiakirjan nimi <b>RAPORTTI</b> Juoks.nro
Rakennuskohde <b>Lummepolunpäiväkoti Lummepolku 01300 Vantaa</b>			Asiakirjan sisältö <b>ALUSTATILAN TIIVIYSSELVITYS</b>
Suunnittelutoimisto <b>AARO KOHONEN OY</b> Koronakatu 2 02210 ESPOO puh (09) 88 791 fax (09) 803 7715	Yhteyshenkilö Teemu Männistö, RI (09) 887 9248 tma@ako.fi	Asiakirjan numero <b>192-0340-9702</b>	
Laat. TMa	Hyv. AMe	Pvm. 04.04.2006	Tilaaajan asiak. numero

Tehtävänä oli kartoittaa kohteena olevan lummepolunpäiväkodin alustatilojen kuntoa ja putkiläpivientien tiiveyttä.

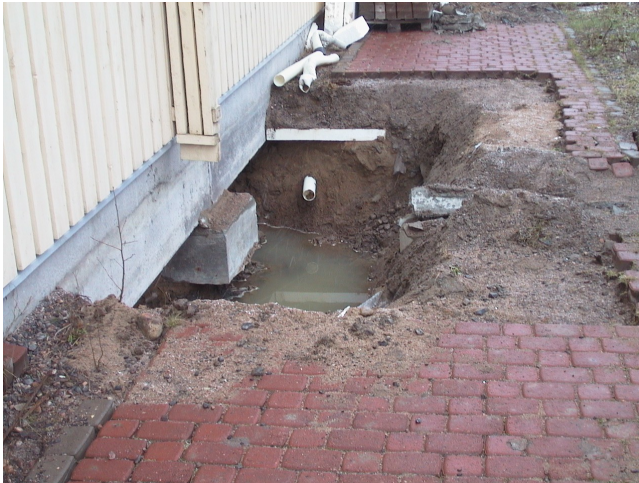
Kuva 1. Rakennuksen päädyistä oli tarkastushetkellä kaivettu sokkelinvierustat auki. Kahdessa kaivannossa oli vettä.

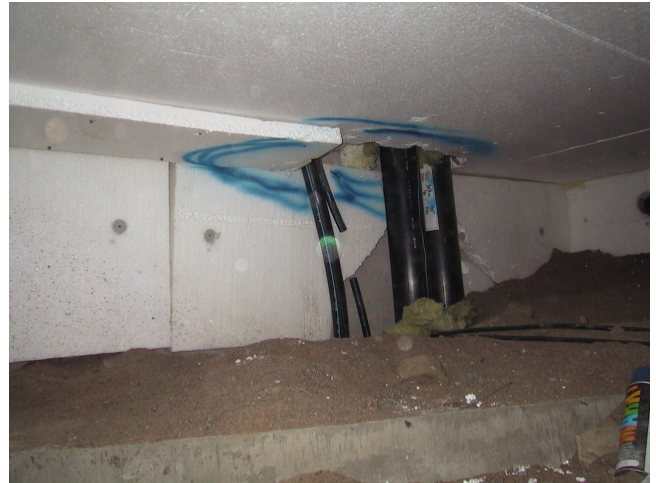
Kuva 2. Eristämättömät putket, myös läpivientien tiivistykset tehty huolimattomasti, ontelo-laattojen onteloihin on mahdollista päästä alustilan ilmaa. Nämä tiivistykset on korjattava.

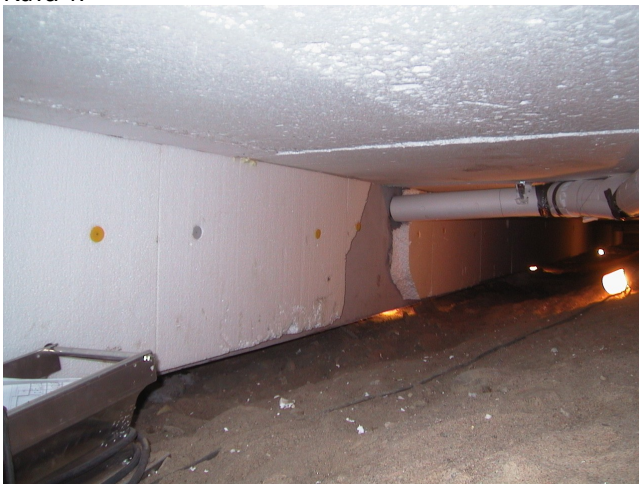
Kuva 3. Yleiskuva alustilasta. Keskipalkin alla hiekkatäyttöön on noin 20 cm, siirtyminen lohokosta toiseen ilman maan kaivamista ei ole mahdollista.

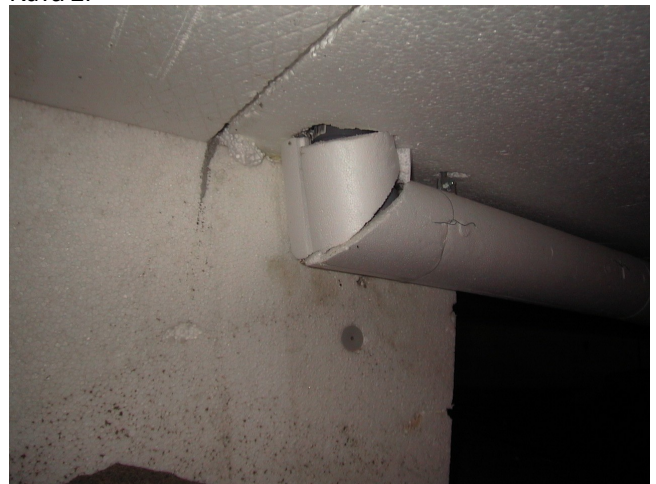
Kuva 4. Viemäriputken lämmöneristys on huonosti kiinni. Tämä on korjattava niin, että viemäriputki on huolellisesti eristettynä.

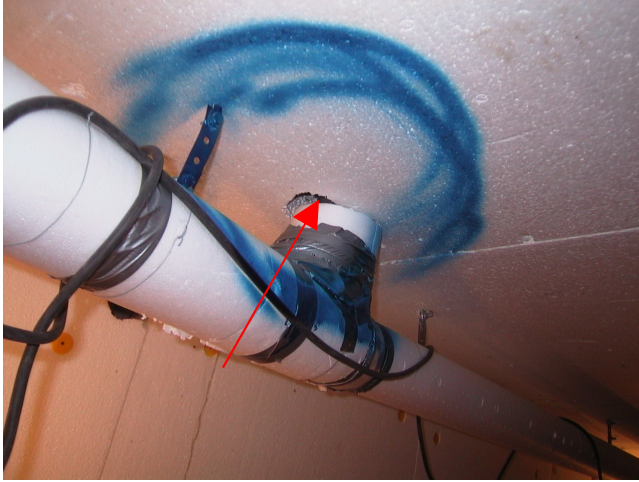
Kuva 5. Huonosti tiivistetty viemärläpivienti. Tässä havaittiin epämääräisesti liikkuvia ilmavirtauksia

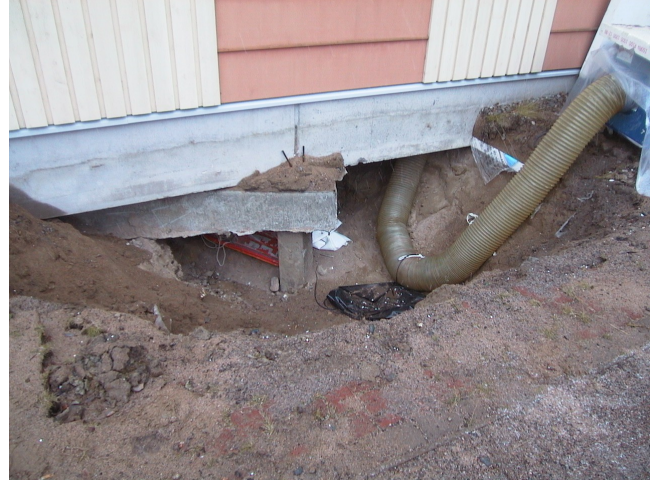
Kuva 6. Tarkastushetkellä rakennuksen päädyissä oli sokkelit kaivettu auki. Tämä haittasi läpivientien tiiviyksien tarkistamista alustilassa olevien poikkeuksellisten ilmavirtauksien takia.
