## Alustatilaselvitys

**Matarin päiväkoti**  
**Ajomiehenkuja 11**  
**01400 VANTAA**

## I. YLEISTÄ

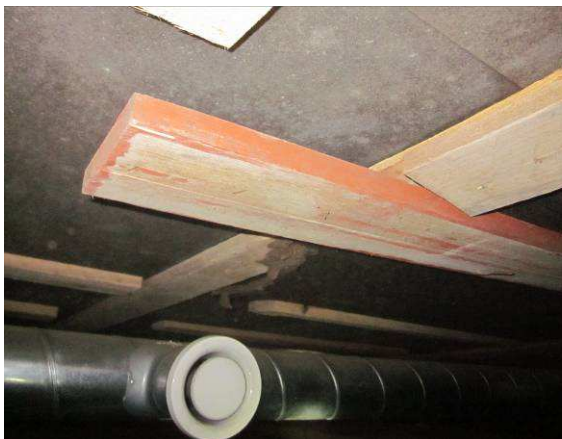
*Kohteen alapohjatilaan on rakennettu poistoilmakanavisto*

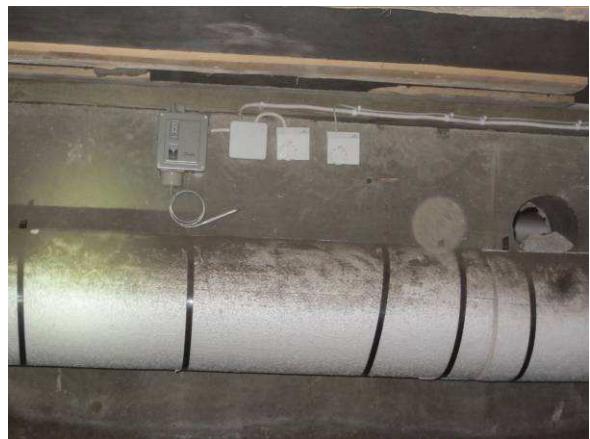
*Alapohjatilan ilmanvaihtoa ohjataan kosteuden ja lämpötilan mukaan*

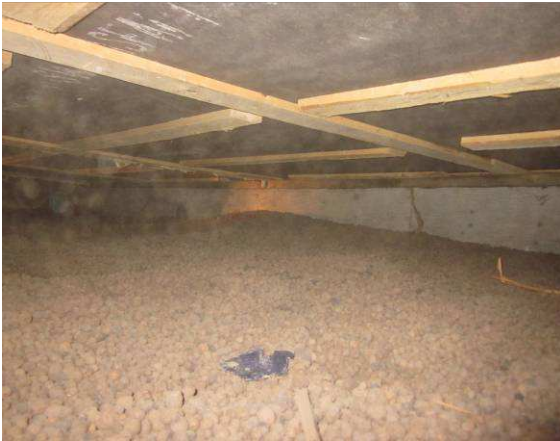
*Yleiskuvaa alapohjatilasta, ryömintätilan korkeus on osin matala*

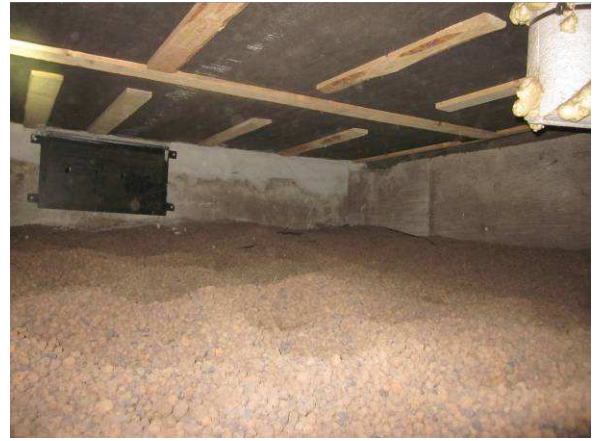
*Alapohjatilassa ei havaittu kohonnutta kosteutta, alapohjatilän olosuhteet ovat kunnossa*

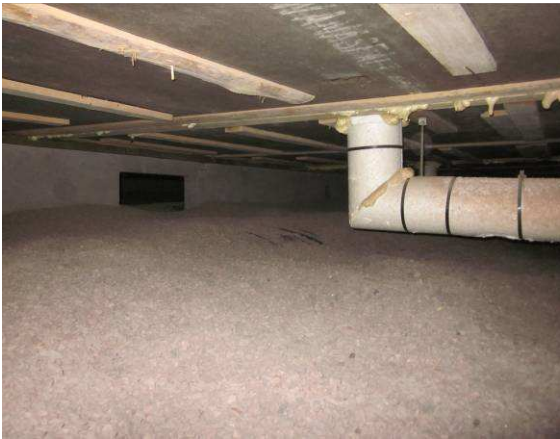
*Kuvaa sepelipohjaiselta osalta, viemärit on eristetty asianmukaisesti*

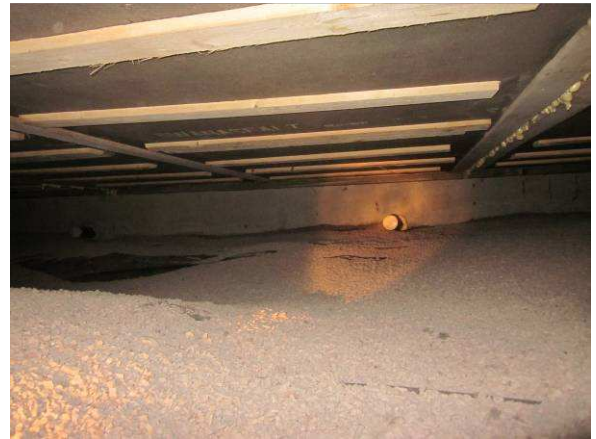
*Bituliiteissä ja niiden kannatuslaudoissa ei havaittu viitteitä kosteusongelmista*

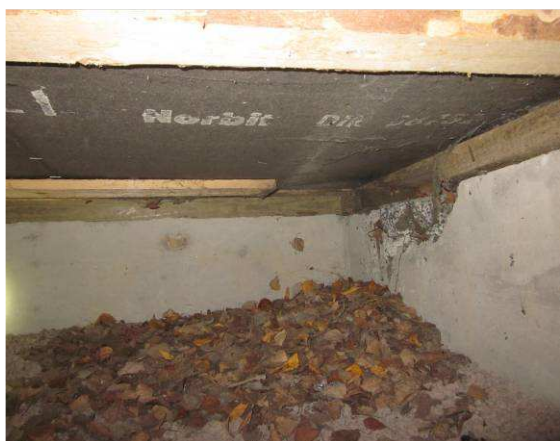
Rakennuksen eteläpäädyssä on betonisokkelissa epätiiveyskohta, josta on päässyt lehtiä alapohjatilaan. Muilla osin alapohjatilassa ei havaittu orgaanista jätettä.

*Eteläpäässä sokkelissa on reikä, josta on päässyt lehtiä alapohjatilään*

Suosittelaa, että eteläpäädyssä havaittu reikä paikataan ja alapohjatilaan päässeet lehdet poistetaan, jotta alapohjatilaan ei pääse enää lehtiä eikä pieneläimiä. Kastuneilta osin rakenteet tulee avata ja vaurioituneet rakenteet uusita. Purkutyöt on suoritettava kosteus- ja mikrobivaurioituneiden rakenteiden purkutyöohjeen RATU 82-0239 mukaan, tilat on osastoitava töiden ajaksi. Purkualueen laajuus tarkentuu purkutöiden yhteydessä.

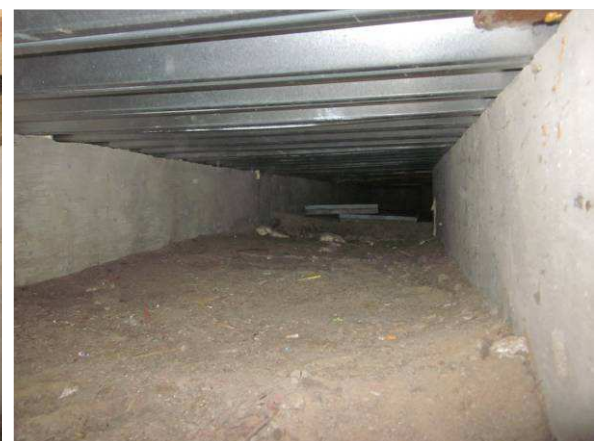
*Kuvaa länsisivulta sisäänkäyntisyvennyksen alta, ei merkittävästi kohonnutta kosteutta*

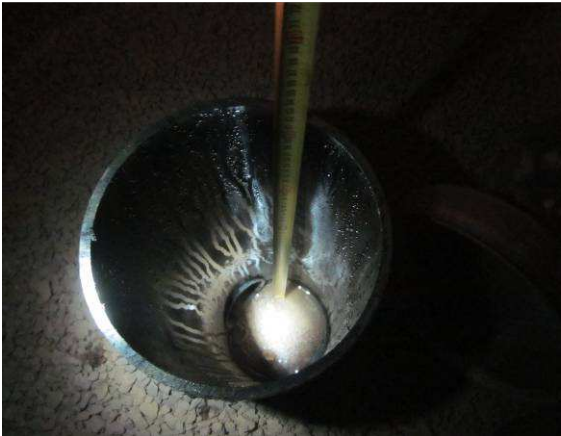
*Kuvaa alapohjatilassa länsisivulla olevasta tarkastuskaivosta, vedenpinta on putkien alapuolella noin 130cm bituliitistä*

Alapohjatilassa olevissa salaojien tarkastuskaivoissa ei havaittu viitteitä salaojajärjestelmän puutteellisesta toimivuudesta.

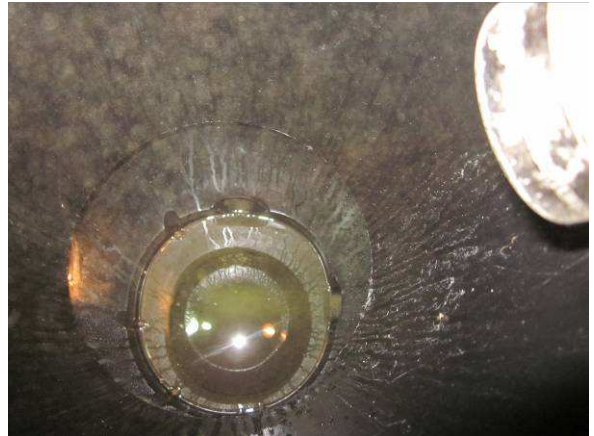
*Kuvaa alapohjatilassa pohjoissivulla olevasta tarkastuskaivosta, vedenpinta on putkien alapuolella noin 140cm bituliitistä*

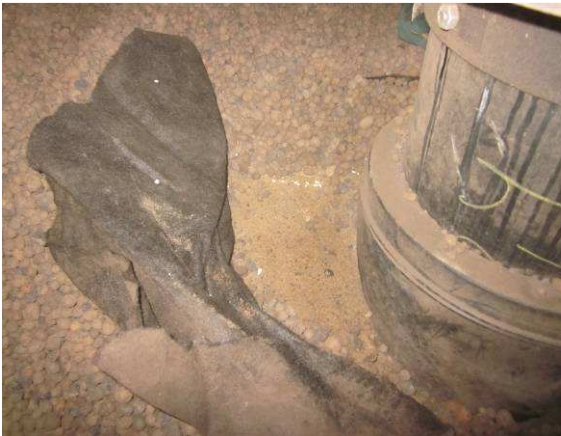
*Kevytsoran alla suodatinkankaan alapuolella on hienorakeinen hiekka*

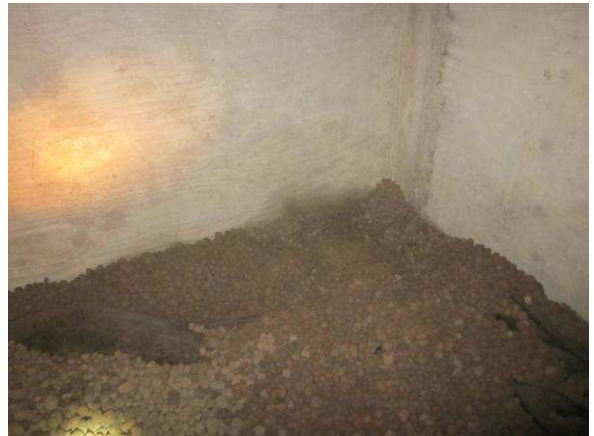
*Rakennuksen luoteisnurkassa kevytsorakerros on ohut ja sen alla hiekka oli aistivaraaisesti kosteaa*

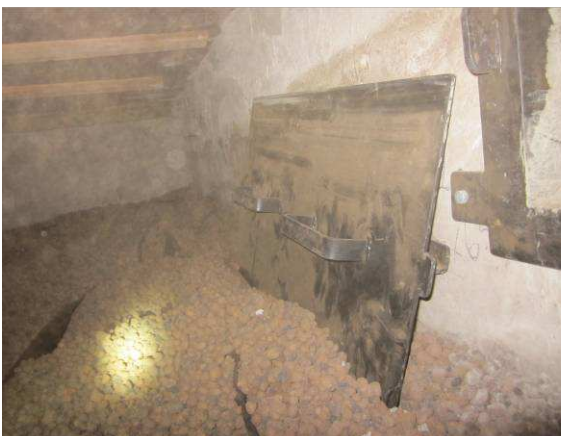
*Länsiosaan on kulku teräsluukkujen kautta*

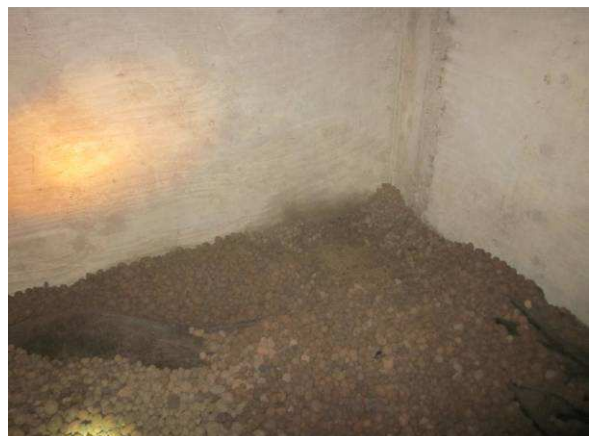
*Rakennuksen luoteisnurkassa kevytsorakerros on ohut ja sen alla hiekka oli aistivaraaisesti kosteaa*

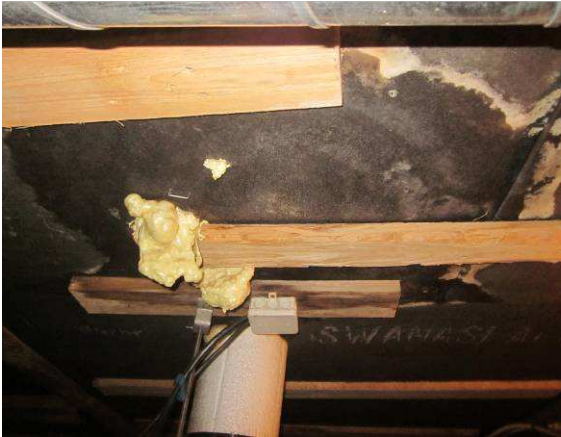
*Vanha kosteusjälki noin keittiön tiskauskohdan alapuolella*

Alapohjatilan ilmassa ei havaittu maakellarimaista hajua lukuun ottamatta iv- konehuoneen luukun kohtaa. IV- konehuoneen luukun kohdalla havaittu maakellarimainen haju liittyy mitä todennäköisimmin vieressä olevaan keittiön tiskaustilan alapuolella havaittuun kosteusjälkeen.

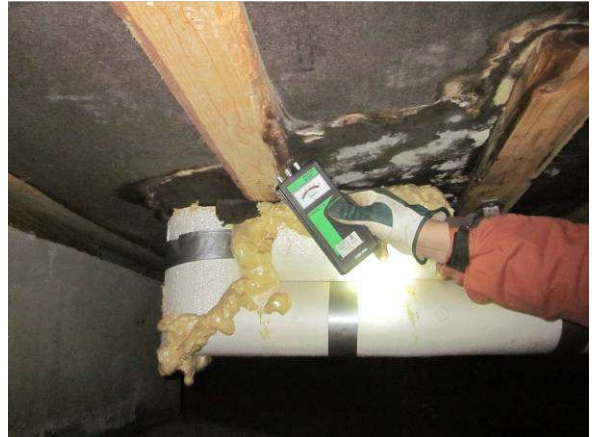
*Vanha kosteusjälki, ensimmäinen tuulikaappi eteläpäädyssä*

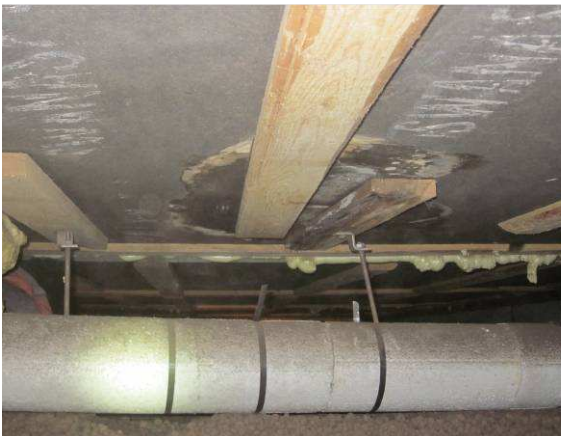
*Vanha kosteusjälki, kolmas tuulikaappi länsipäädyssä*

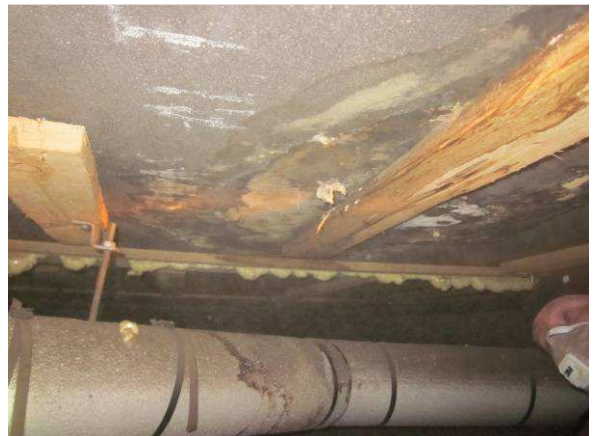
*Vanha kosteusjälki, toinen tuulikaappi länsipäädyssä*

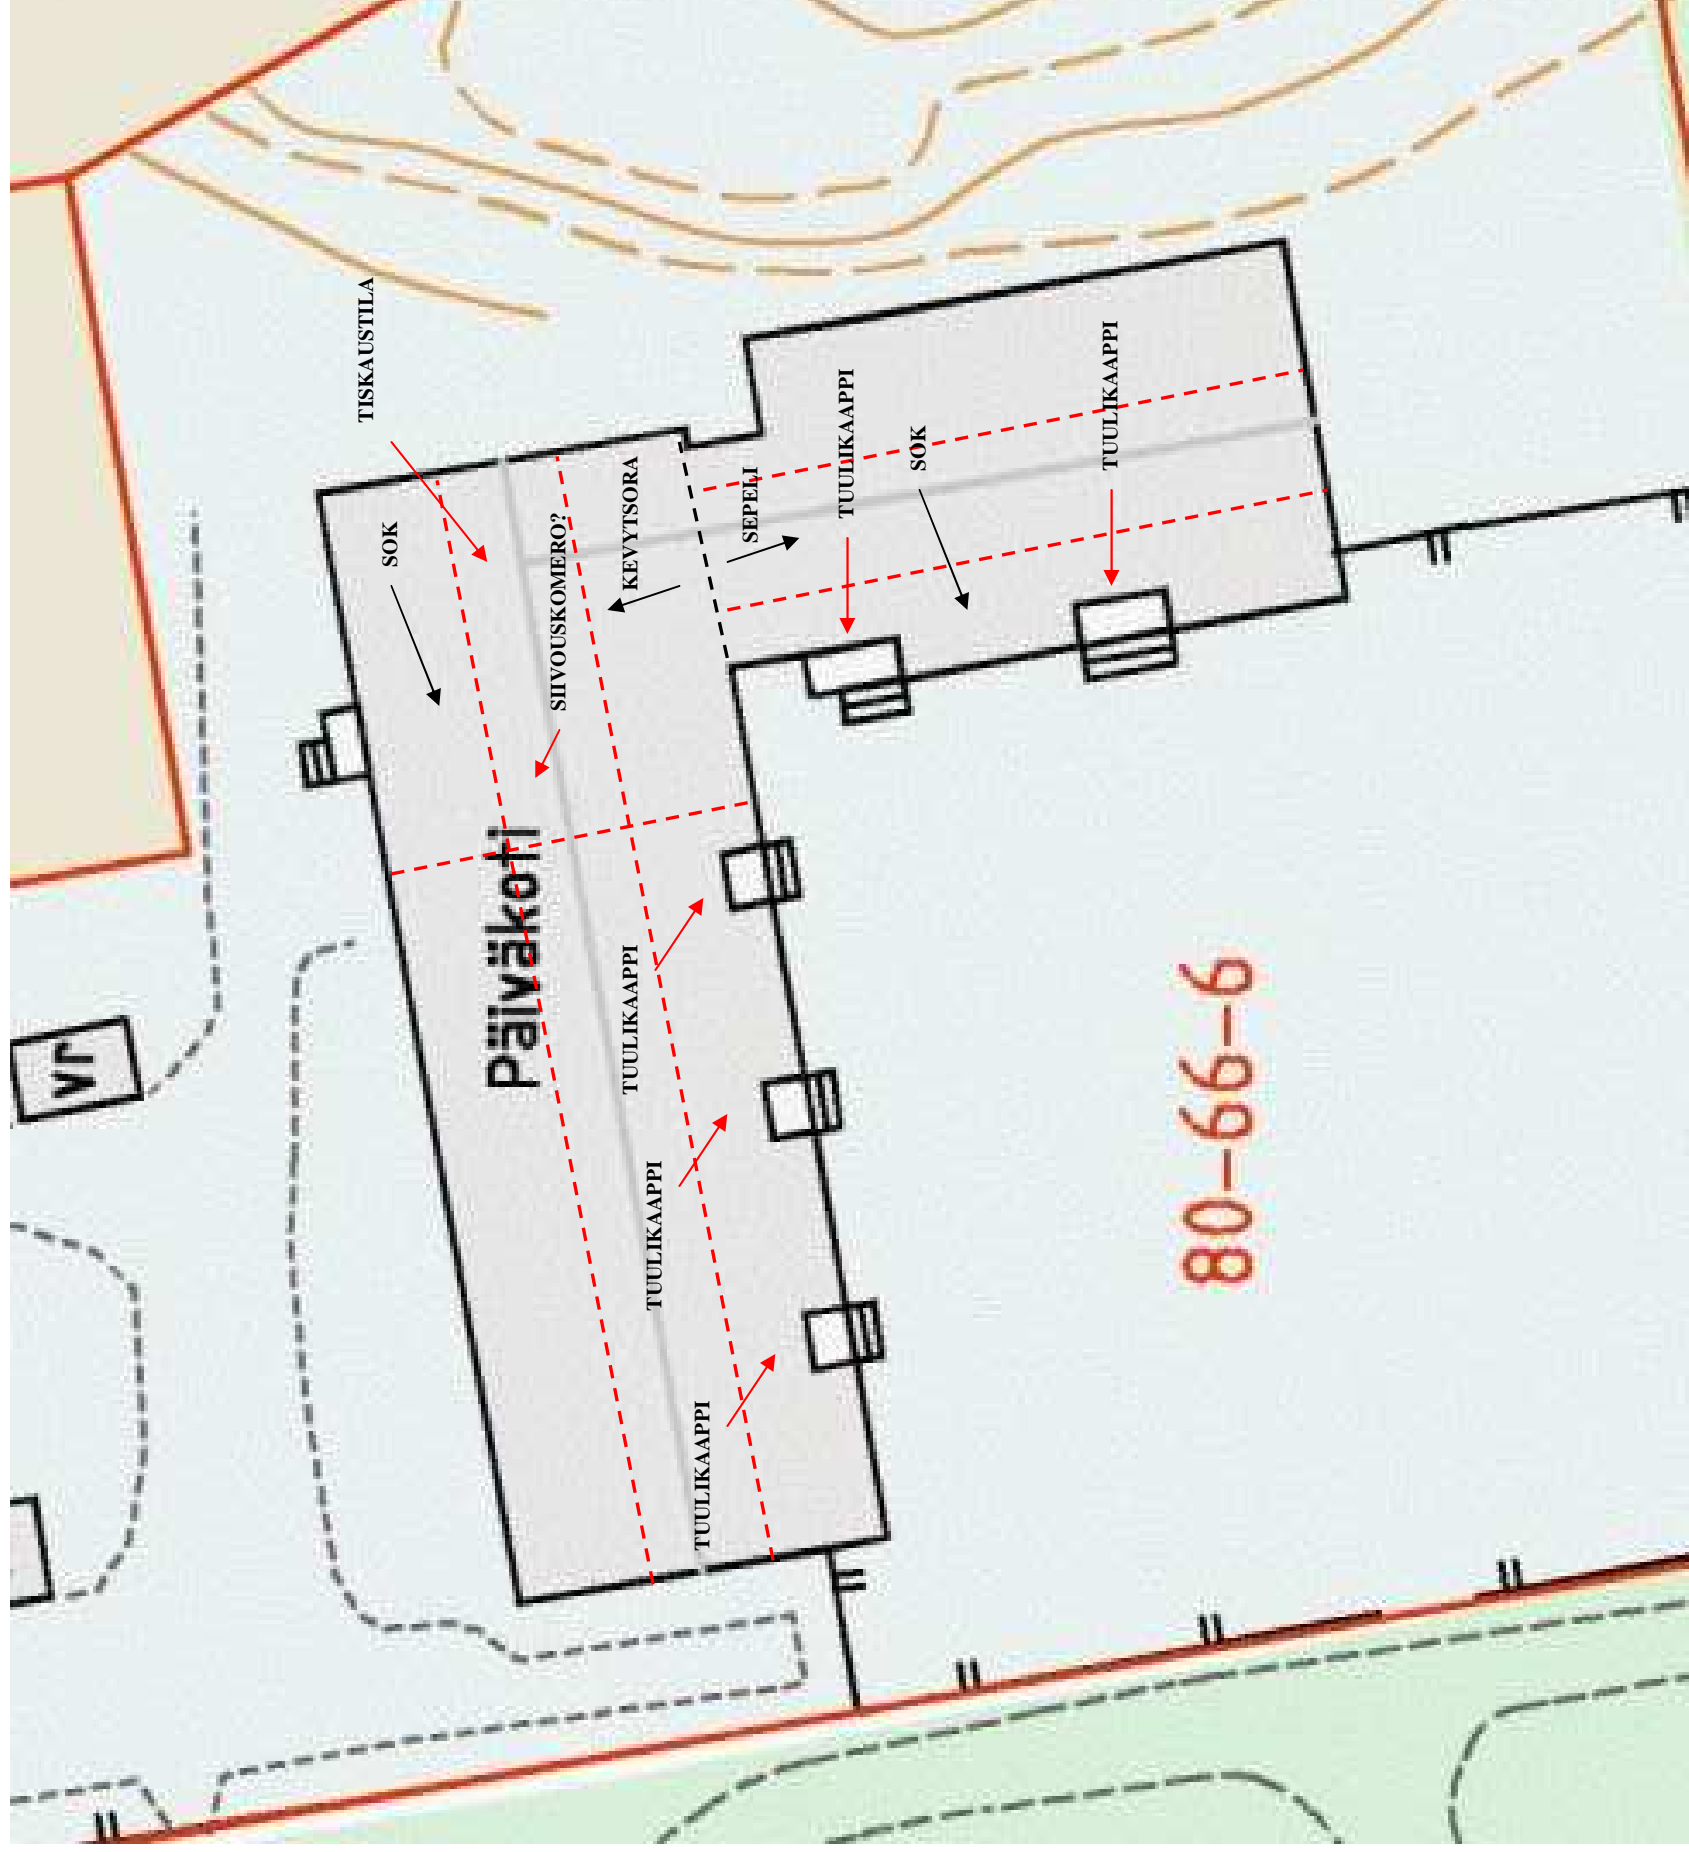
LIITE I Alustatilaselvityksen tutkimuskartta

PAIKAT, JOISSA HAVAITTIIN  
KOSTEUSJÄLKÄÄ
