## Kosteusvauriokartoitus ja pintakosteusmittaus

**Matarin päiväkoti**  
**Ajomiehenkuja 11**  
**01400 VANTAA**

## I. YLEISTÄ

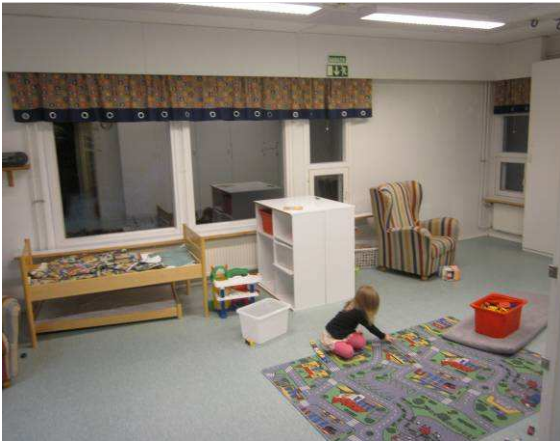
Ryhmä ja käytävätiloissa ei havaittu kohonneita kosteuspitoisuuksia.

*Ryhmätiloissa ei havaittu kohonneita kosteuspitoisuuksia*

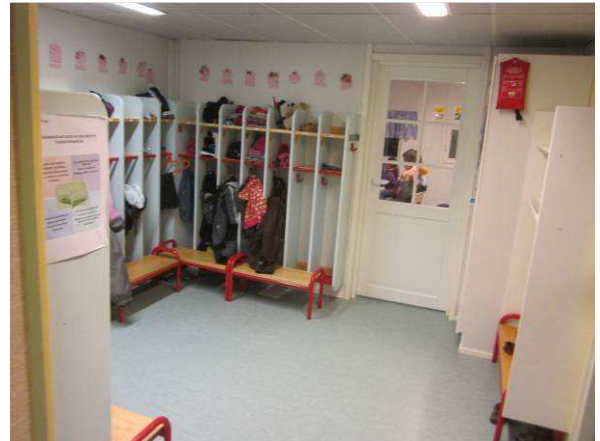
*Käytävätiloissa ei havaittu kohonneita kosteuspitoisuuksia*

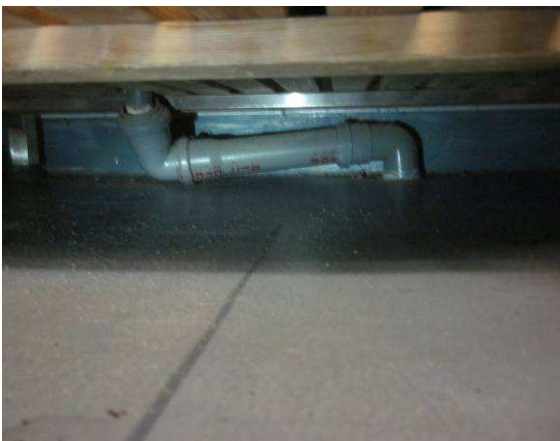
Tuulikaappien lattiassa on rst- neliökaivo ja kaivoon liittyy tuulikaappitilassa olevan pesualtaan viemäröinti. Rst kaivon ja pesualtaan välisillä alueilla havaittiin kohonneita kosteuspitoisuuksia ja osin pesualtaan viemäröinti on toteutettu puutteellisesti.

*Tuulikaappien kaivojen ympärillä havaittiin kohonneita kosteuksia, puutteellinen viemäröinti*

Kartoituksessa havaittiin kohonneita kosteuspitoisuuksia tuulikaappien rst- kaivojen vierustalla. Pesualtaan viemärointi on toteutettu puutteellisesti.

Kastuneilta osin rakenteet tulee avata ja vaurioituneet rakenteet uusia. Vuotavat kattoläpiviennit ja aluskatteet tulee korjata. Purkutyöt on suoritettava kosteus- ja mikrobivaurioituneiden rakenteiden purkutyöohjeen RATU 82-0239 mukaan, tilat on osastoitava töiden ajaksi. Purkualan laajuus tarkentuu purkutöiden yhteydessä.

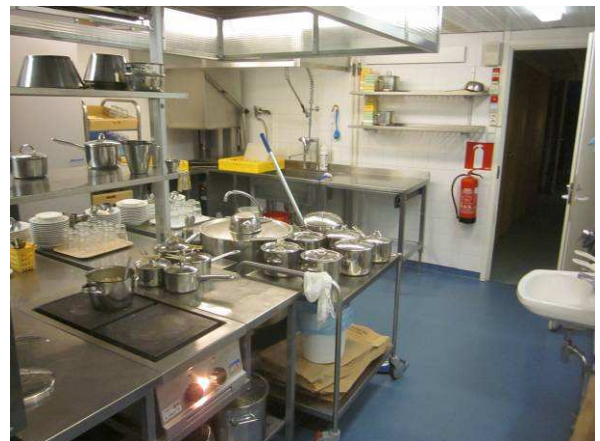
Lievästi kohonneita kosteuspitoisuuksia havaittiin niin ikään keittiön tiskaustilan alapuolella.

*Keittiön tiskausalueella havaittiin kohonneita kosteuspitoisuuksia*

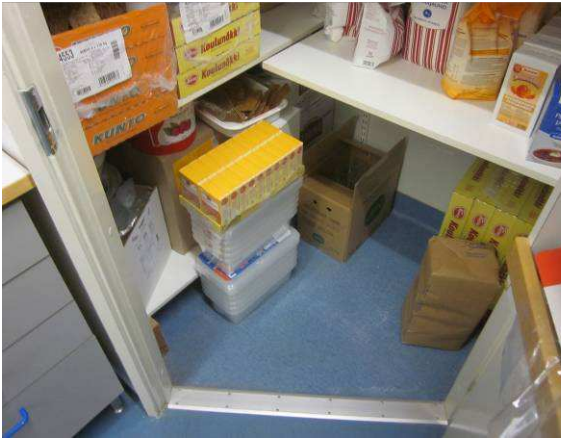
*Ruokavarasto, ei kohonneita kosteuspitoisuuksia*

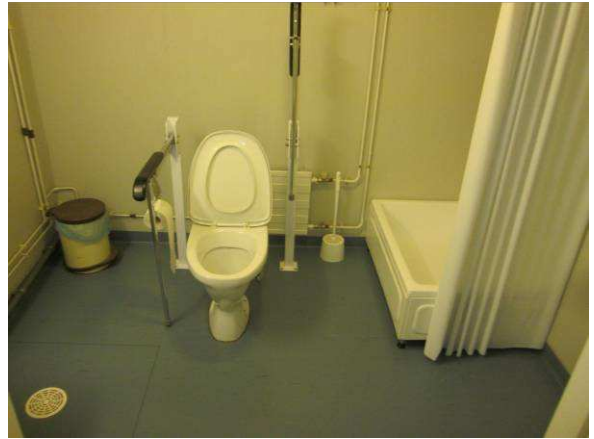
*Erillisissä wc-tiloissa ei havaittu kohonneita kosteuspitoisuuksia*

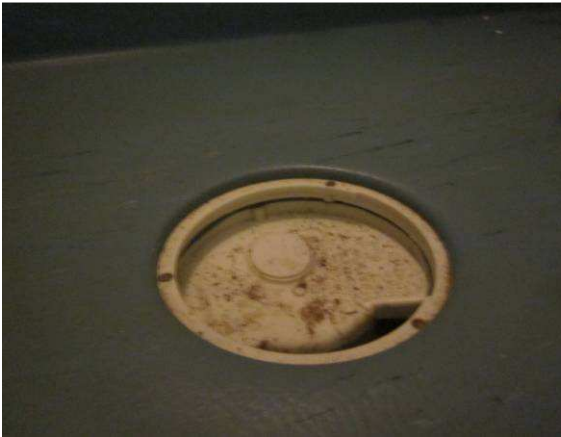
*Lattiakaivon liitoksissa ei havaittu puutteita, kiristysrenkaat paikallaan*

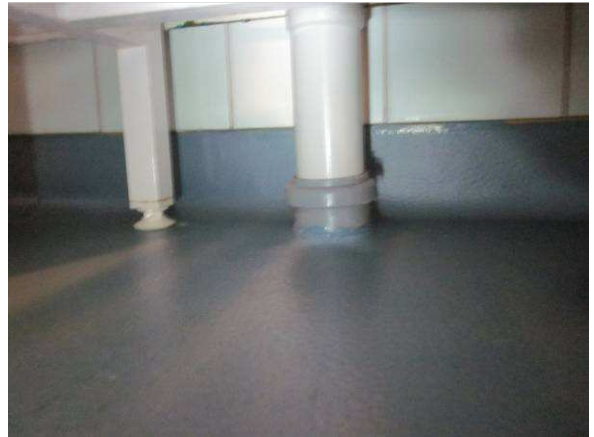
*Muovimaton ja viemärin liitos on tiivis*

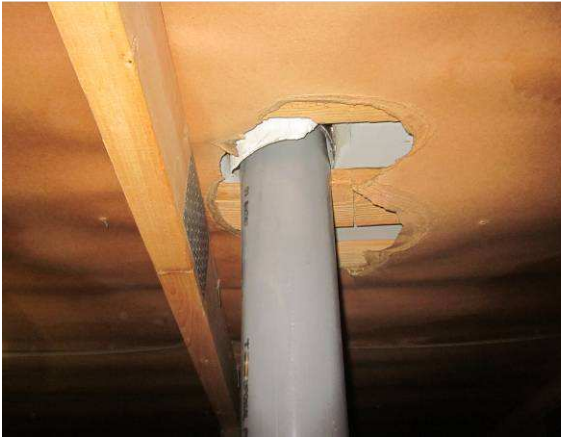
Yläpohjatilan puolelta havaittiin kattovuotoja ja kosteusjälkiä. Aluskatteen läpiviennit eivät ole tiiviitä ja aluskate on osin repeytynyt. Puutteita on esitetty alla olevissa valokuvissa.

*Aluskatteen läpivienti ei ole tiivis*

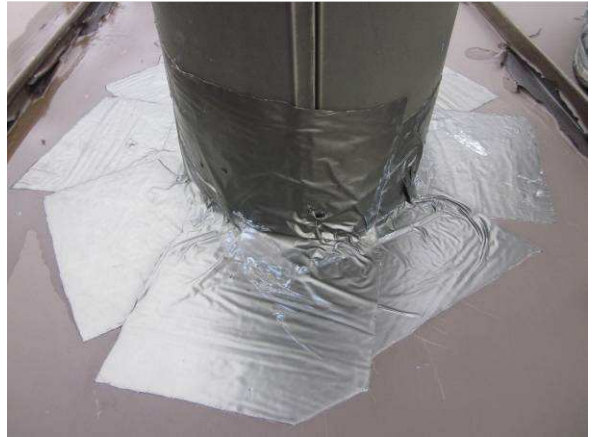
*Kohta yläpuolelta, kohtaan tulisi tehdä uusi läpivienti ja läpiviennin yläpuolelle olisi hyvä asentaa lumieste*

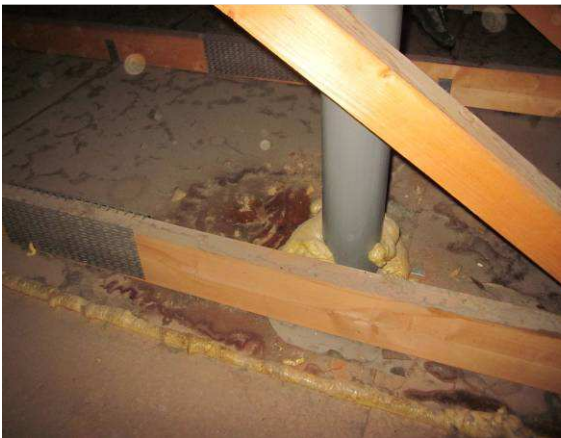
*Puutteellinen läpivienti on vuotanut yp. eristeisiin*

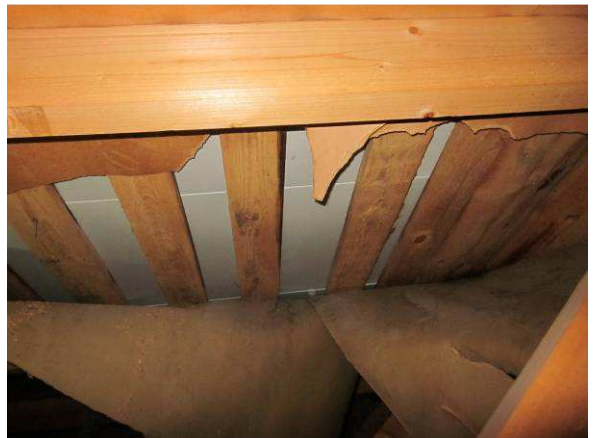
*Aluskate on repeytynyt*

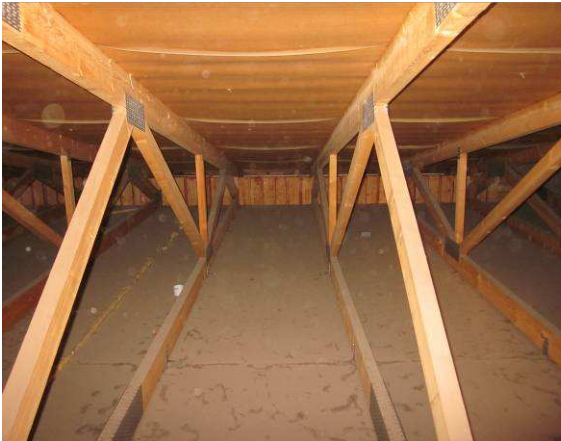
*Yleiskuvaa yp. tilasta, tuuletus alaräystäiltä OK*

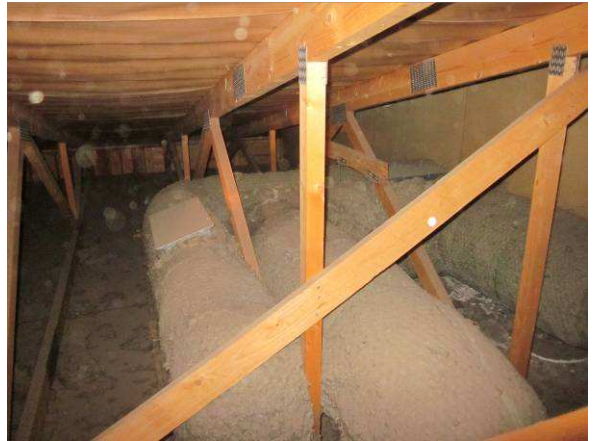
*Yp. tila on jaettu osastoihin, iv-eristykset on toteutettu verkkovillalla*

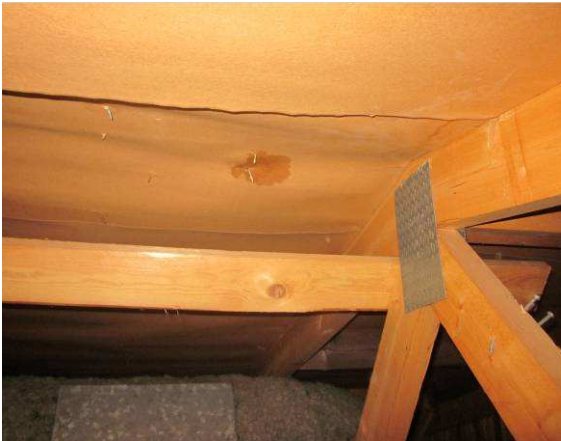
*Naulojen kohdilla kosteusjälkiä*

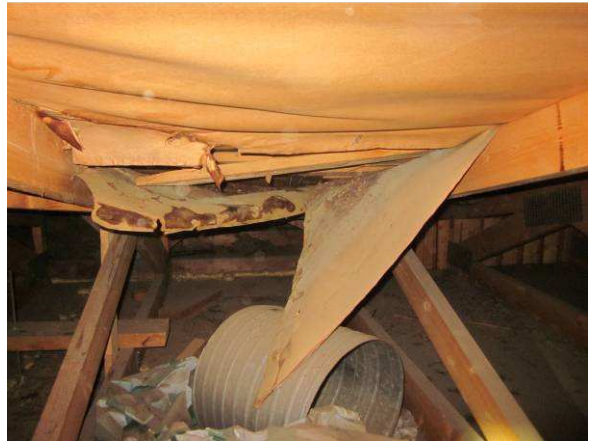
*Aluskate on repeytynyt sisäjiirin kohdalla, vuotojälkiä ja rakennusjätettä*

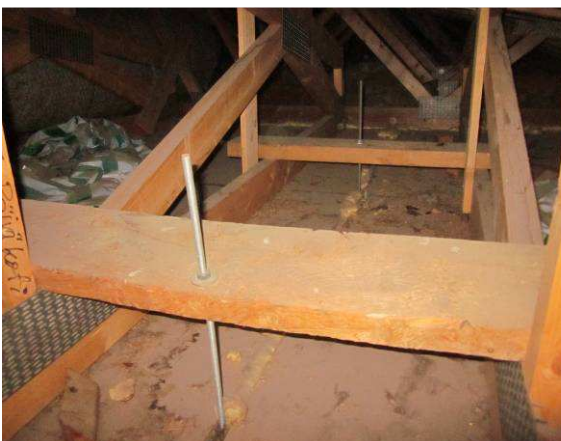
*Paljeovi on kannakoitu kierretangoilla*

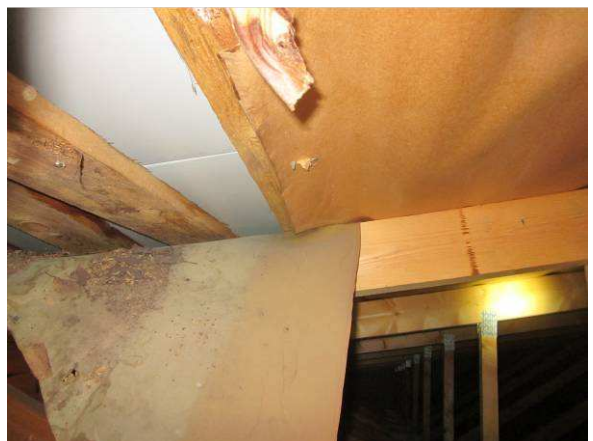
*Aluskate on repeytynyt*

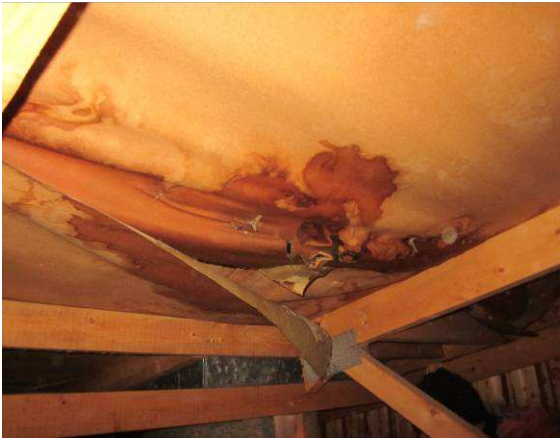
*Kattovuoto iv- konehuoneen yläpuolella*

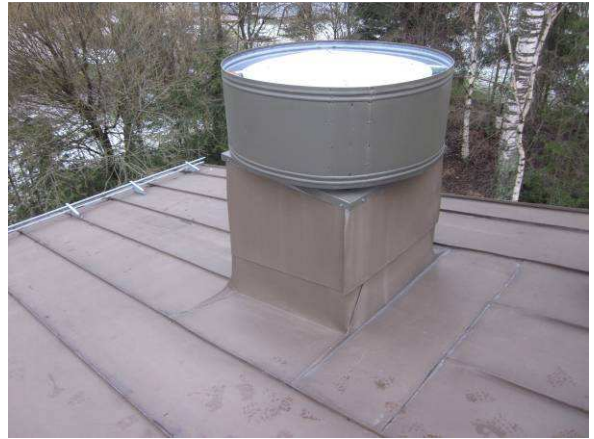
*Läpivienni yläpuolelta, reikää ei havaittu, vuoto saumasta?, läpiviennin kohdalla ei ole vastakaatoa*

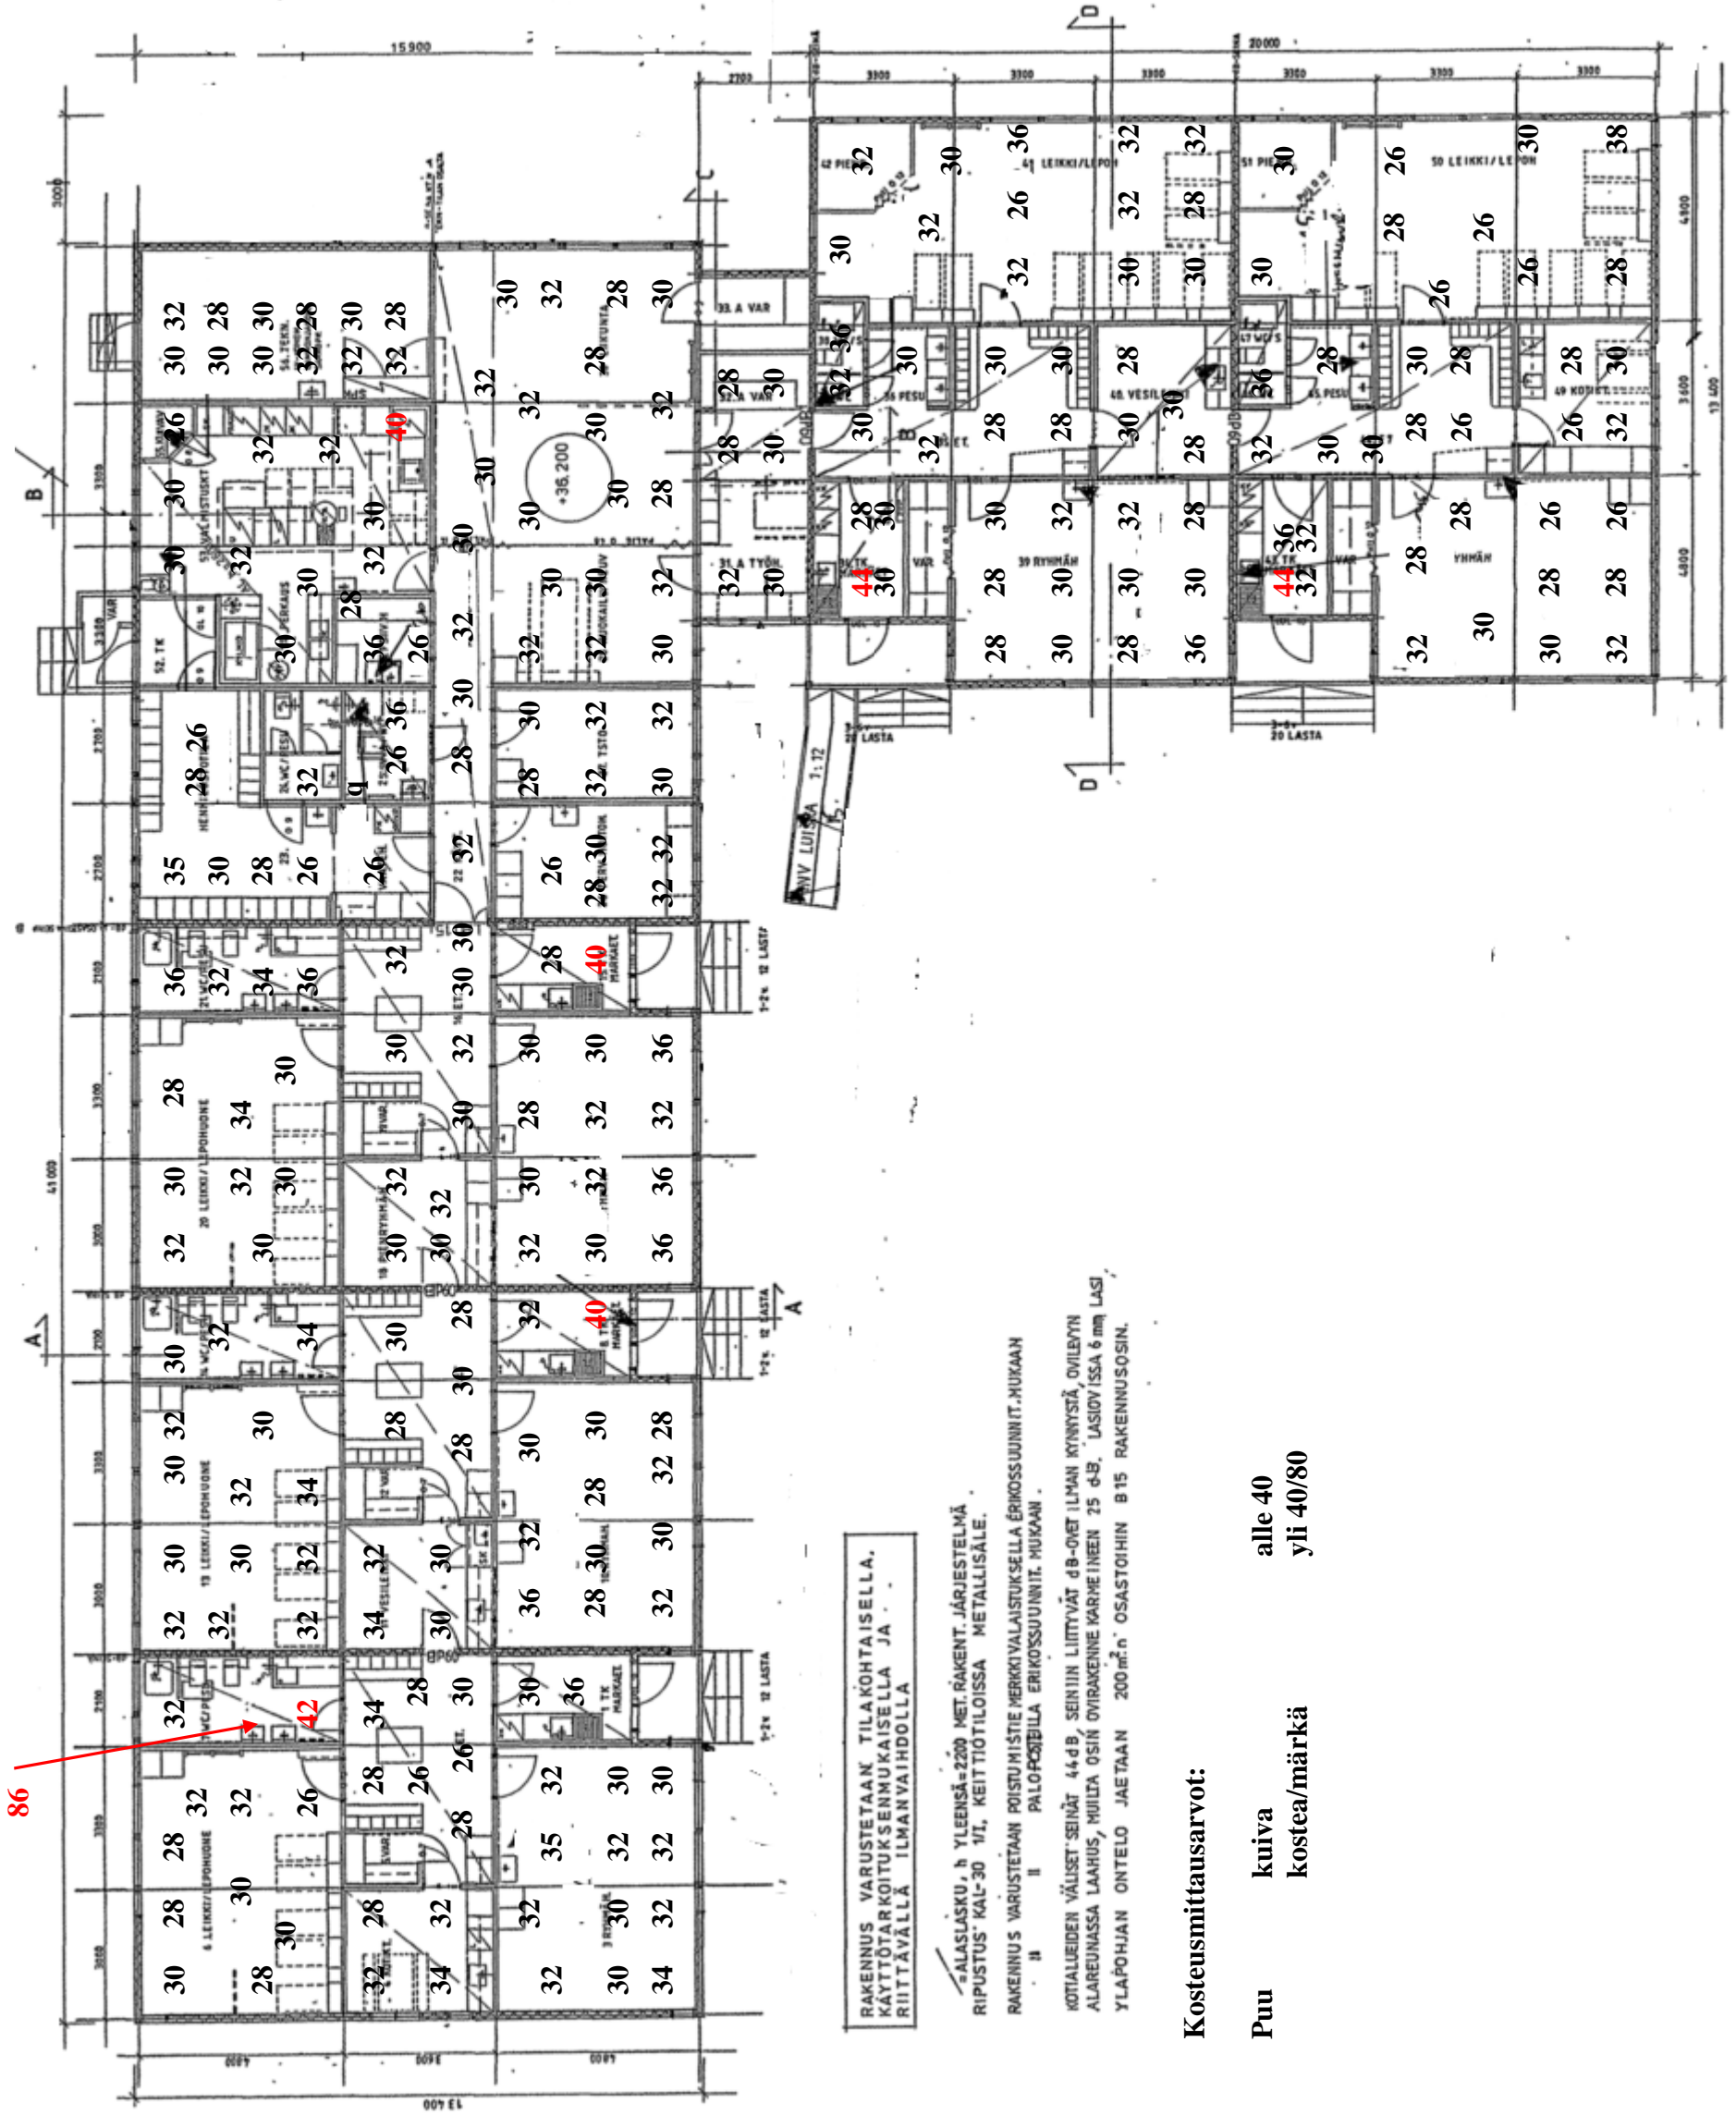
LIITE I      Pintakosteuksien mittauskartat

Kosteusmittausarvot:

Puu	kuiva	alle 40
	kosteaa/märkä	yli 40/80
