## Kuntoarvio Start

### **Matarin päiväkoti**

Ajomiehenkuja 11

Tarkastuspäivä 16.5.2011

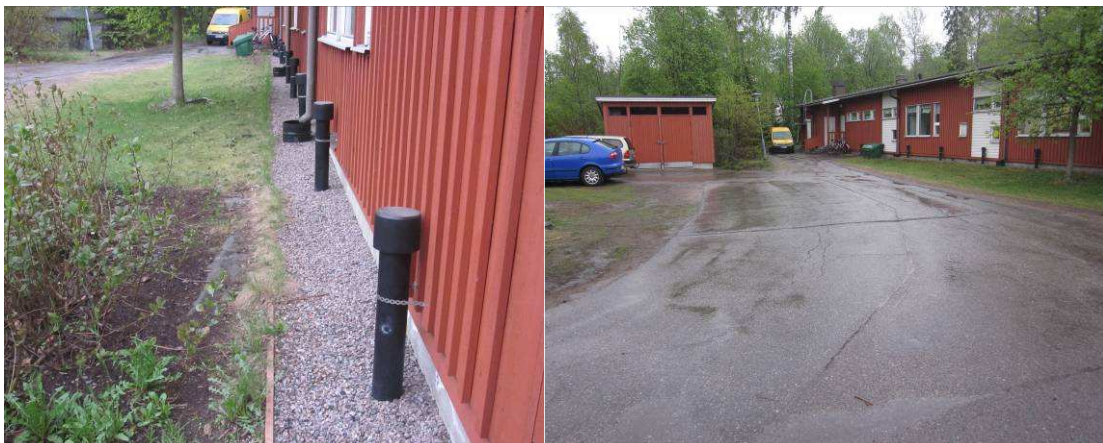
*Sokkelin vierustalla asianmukainen sora-  
tus, alapohjan tuuletusputkia on arviolta  
riittävästi*

*Asfaltoinnit ovat vielä tyydyttävässä kunnossa*

- Salaojien kuntotutkimus mahdollisen korjaustarpeen määrittämiseksi
- Piha-alueen rakennuksien huoltomaalaus- ja kunnostamistöitä tarpeen mukaisesti
- Puukaiteiden- ja portaiden huoltomaalaus ja kunnostustoimenpiteitä
- Leikkivarusteiden huoltomaalaus ja kunnostamistoimenpiteitä tarpeen mukaisesti
- Yksittäisiä asfalttien korjauksia

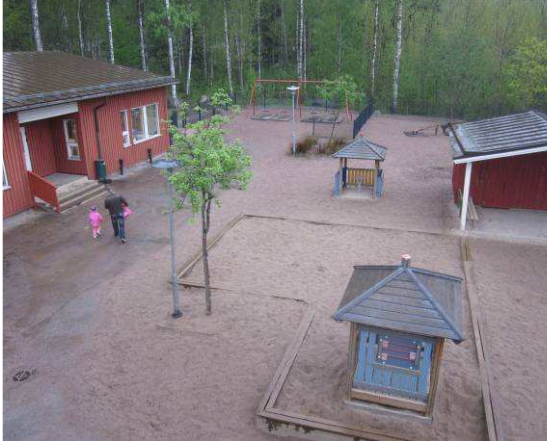
*Yleiskuvaa piha-alueella*

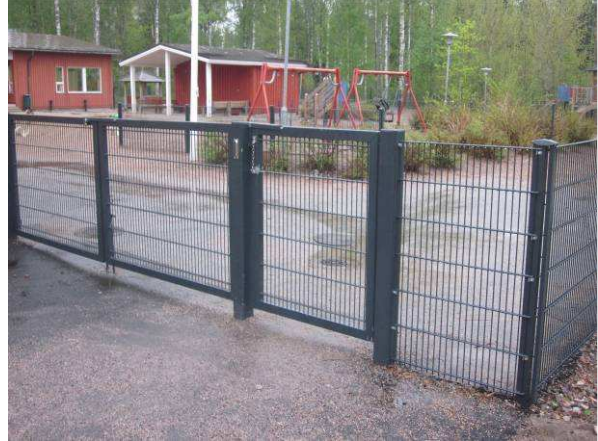
*Aidat on uusittu hiljattain*

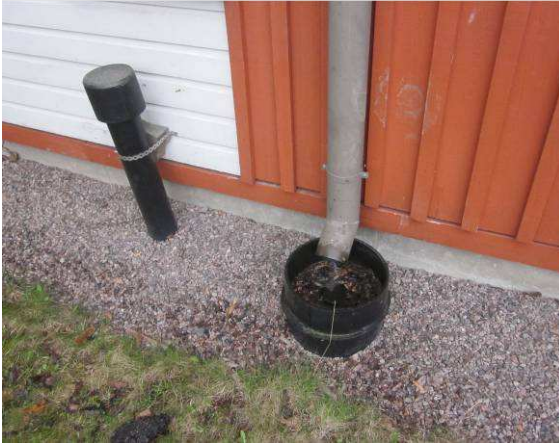
Betonisokkelit ovat tyydyttävässä kunnossa

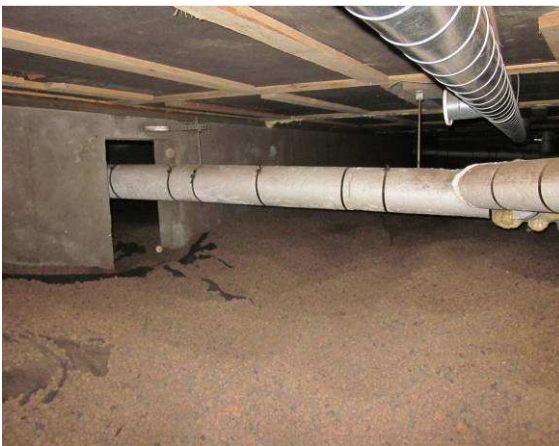
Alapohjatila on peruskorjattu ja sinne on tehty ilmanvaihto

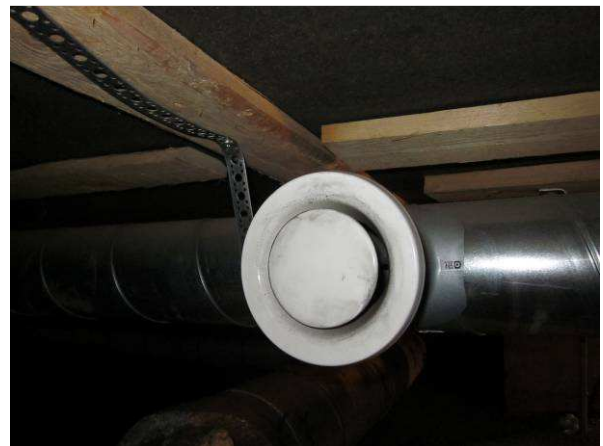
Alapohjatilan ilmanvaihto ei ollut kohdekäynnin aikana toiminnassa

Rakennuksen alapohjatila on koneellisesti tuuletettava. Tarkastusta tehdessä alapohjatilan tuuletuksen tehostamiseen tarkoitetut huippuimurit eivät olleet päällä. Matarin päiväkodissa alapohjan tuuletusta ohjataan tarpeenmukaisesti siten, että huippuimurit käynnistyvät kosteuden noustessa yli asetusarvon ja pysähtyvät termostaatin ohjaamana alapohjatilan lämpötilan laskiessa alle asetusarvon. Alapohjan olosuhteita ja tuuletuksen toimivuutta tulee silti tarkkailla säännöllisesti. Yleisohjeena voidaan pitää, että vähintään toukokuun alusta marraskuun loppuun huippuimurit olisivat päällä. *(Mikrobikasvu pysähtyy pakkasella ja siten talvi helpompaa aikaa kuin kesä. Kesällä ulkoilma nostaa alapohjatilan suhteellista kosteutta. Jos kosteusprosentti on pitkiä aikoja 80 - 85 % tai enemmän, syntyy mikrobeille otollinen kasvuympäristö. Seisova lämmin ilma edesauttaa kasvuston syntyä).*

- Alapohjatilan tuuletusjärjestelmän toimivuuden seuraaminen säännöllisesti

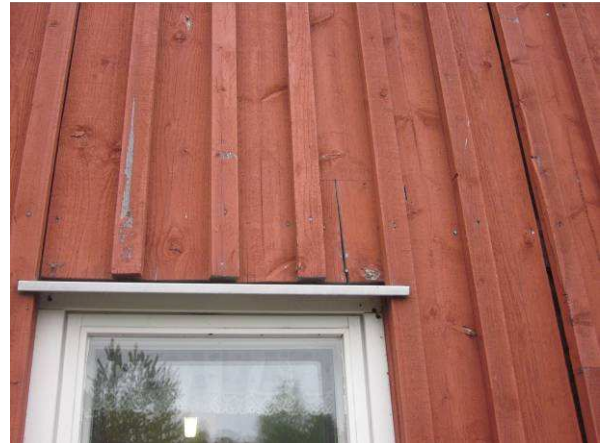
Rakennuksen ulkoseinät on verhoiltu rimalaudoituksella ja paikoin vaakapaneloinnilla. Julkisivuissa havaittiin maalipinnan kulumista ja paikoin irvistäviä rimoja. Julkisivuilla on vaihdeltu joitakin rimoja tarpeen mukaisesti. Kohdekäynnillä tehtyjen havaintojen mukaan kokonaisuutena julkisivut ovat tyydyttävässä - välttävässä kunnossa.

*Paikoin julkisivuverhoiluissa rimojen irtoamista ja maalipintojen kulumaa*

- Irvistävien rimojen ja irronneiden puuosien korjaus sekä julkisivujen huoltomaalaus tarkastelujakson alussa

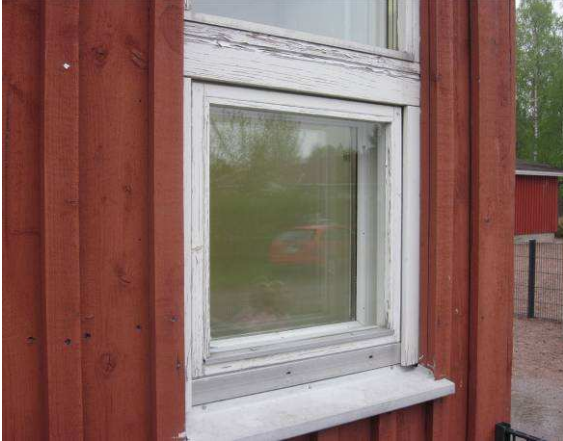
*Rakennuksen ikkunat ovat alkuperäisiä puuikkunoita*

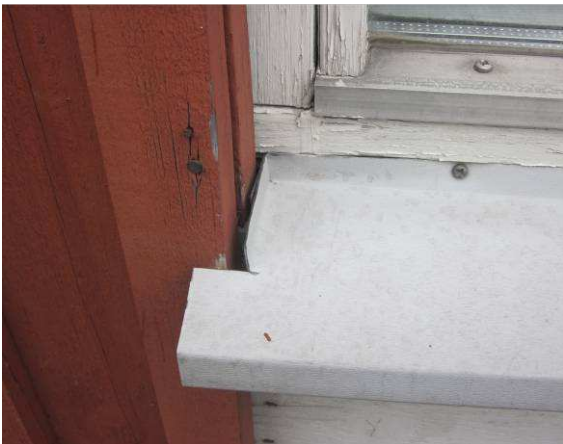
*Ikkunapellitykset on toteutettu puutteellisesti*

- Ikkunoiden ulkopuolten huoltomaalaus kunnostus ja ikkunapeltien uusiminen tarkastelujakson alussa
- Ikkunoiden tiivisteiden uusiminen ainakin tuuletusikkunoiden osalla ja ikkunoiden käyntisovitus
- Ulko-ovien tiivisteiden uusiminen ja käyntisovitus sekä huoltomaalaus tarkastelujakson alussa

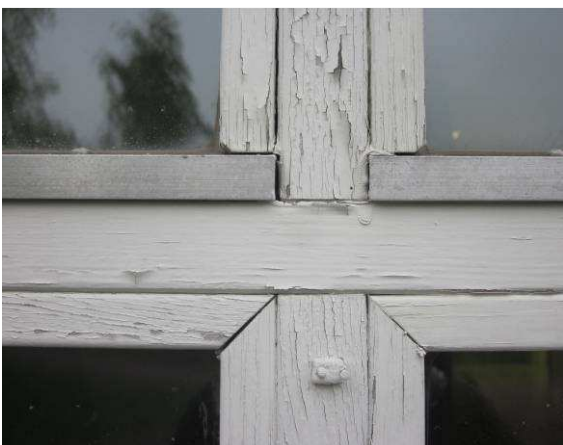
Ikkunarakenteet ovat alkuperäisiä 3 lasisia puuikkunoita. Pääosin ikkunat ovat kolmilasisia lämpölasielementtejä. Ikkunoiden ulkopinnoissa on havaittavissa runsasta maalipintojen kulumista ja hilseilyä erityisesti etelän puolella. Sisäpinnat ovat vielä suhteellisen hyvässä kunnossa. Käyttäjiltä saadun tiedon mukaan ikkunoiden tiiveydessä ja toimivuudessa on puutteita. Suositellaan, että ikkunoiden tiivistämistä ja käyntisovitusta tarkastelujakson alussa.

*Maalipintojen runsasta hilseilyä*

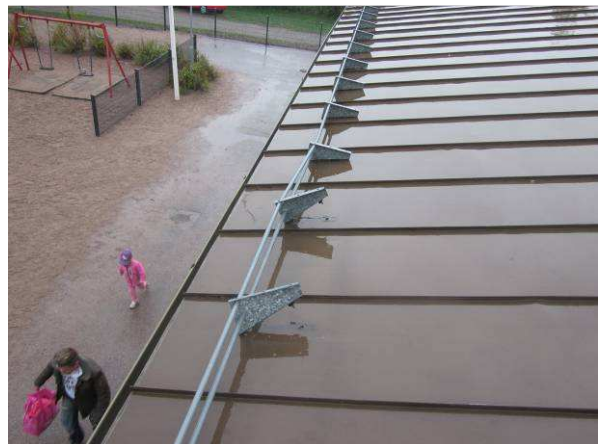
Rakennuksen kattomuoto on harjakatto ja katemateriaali on konesaumattu peltikate. Kate on huoltomaalattu hiljattain, mutta maalipinta hilseilee monin paikoin varsinkin lumiESTEIDEN kohdilta.

*LumiESTEIDEN kiinnikkeet ovat irronneet katteesta lumikuorman vaikutuksesta*

- Yläpohjatilan tarkastaminen (Millaisia vaurioita kattovuodot ovat aiheuttaneet?)
- Lumiesteiden uusiminen ja katteeseen jäävien reikien paikkaus (koko peltien uusimista alaräystäillä kannattaa harkita)
- Lapetikkaiden kiinnityksen korjaaminen
- Maalipinnan paikkakorjaus
- Roikkuvien räystäskourujen korjaaminen

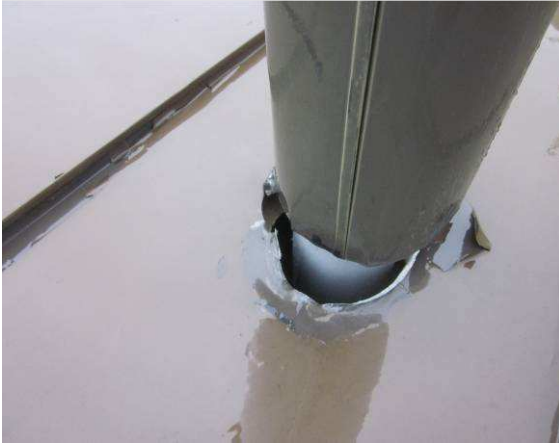
Kattovarusteiden kiinnityksissä on yleisesti puutteita ja niitä on irronnut. Irronneiden kiinnikkeiden kohdista sadevesi on päässyt yläpohjatilaan ja on saattanut aiheuttaa siellä vaurioita.

*Sadevesi pääsee yläpohjatilaan revenneestä läpivientikohdasta*

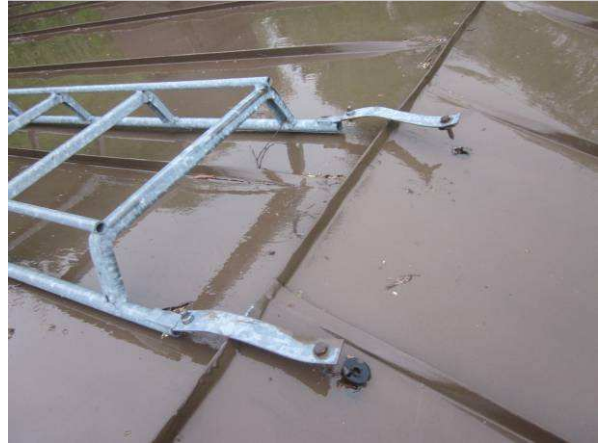
*Lapetikkaiden kiinnikkeet niin ikään irti*

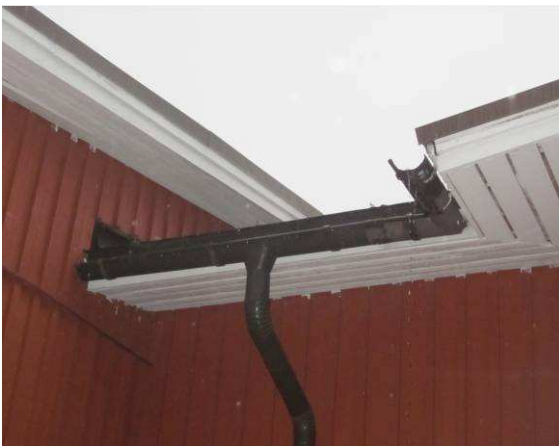
Kattovesien pois ohjaus tapahtuu räystäskourujen kautta syöksytorviin ja siitä sadevesijärjestelmään. Kohdekäynnillä havaittiin, että räystäskourujen kannakkeet olivat taipuneet yksittäisistä paikoista.

*Räystäskourusta puuttuu pääty ja kannakkeet ovat osin pettäneet*

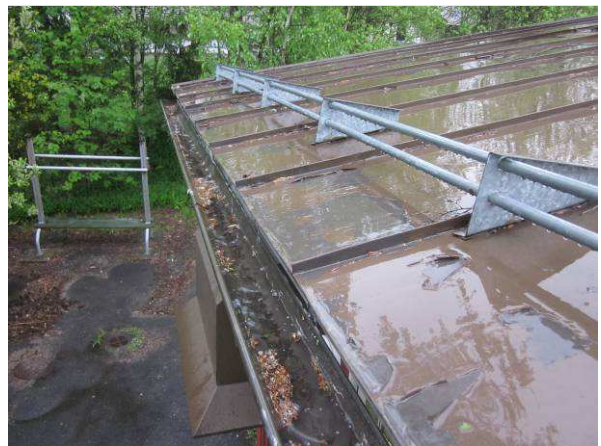
*Maalipinnoite hilseilee katteen pinnasta*

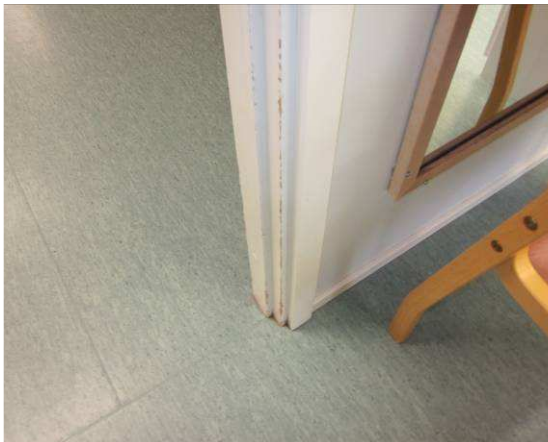
*Väliovien karmeissa alkaa olla kulumaa*

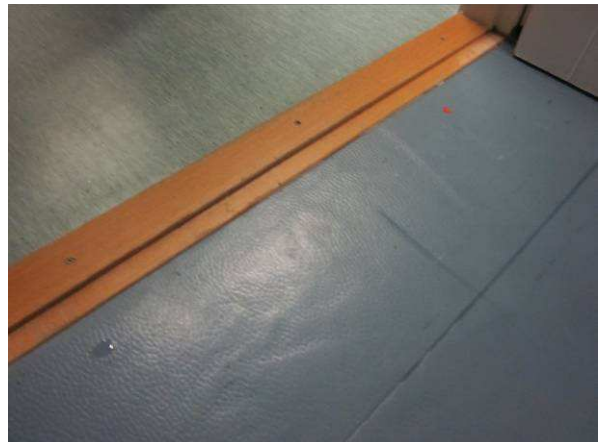
*Lattiamatot ovat tyydyttävässä kunnossa*

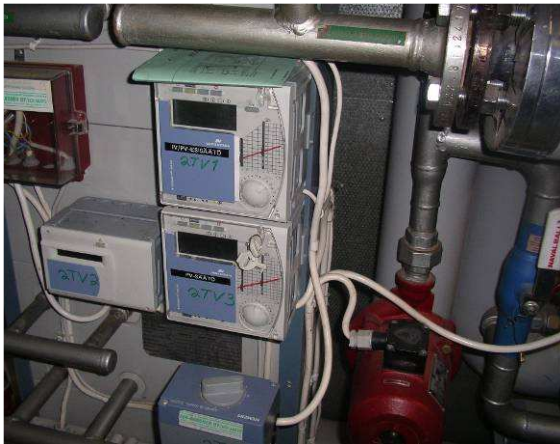
Lämmönsiirtimet ovat vuodelta 1989. Lämmönsiirtimien tekninen käyttöikä on noin 20 - 25 vuotta, minkä perusteella niiden uusiminen ajoittuu kuluvan kymmenvuotissakson alkupuolelle. Lämmönsiirtimet, kiertovesipumput ja säätölaitteet uusitaan lämmönsiirrinpakettina, jonka kanssa yhtä aikaa tulee uusia myös lämmitysverkoston paisunta-astia venttiileineen.

Lämmönsiirrinpaketti.

- Lämmönjakolaitteiden uusiminen lämmönsiirrinpakettina jakson alkupuolella
- Patteriventtiilien uusiminen, patteriverkoston perussäätö jakson alkupuolella

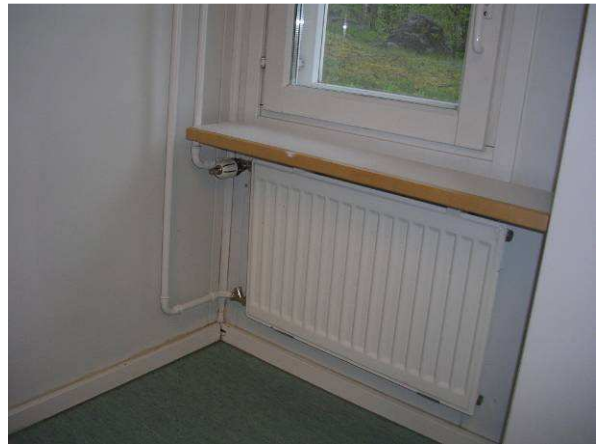
Lämmityksenä päiväkodissa on vesikiertopatterit. Patterit ovat teräslevypattereita ja patteriventtiilit rakennuksen alkuperäisiä termostaattiventtiilejä. Patteriventtiilit tulevat uusittavaksi jakson alkupuolella. Termostaattisten patteriventtiilien tekninen käyttöikä on noin 20 - 25 vuotta. Patteriventtiilien uusimiseen liittyy aina myös patteriverkoston perussäätö, johon tarvittavat esisäätöarvot tulee laskea suunnittelijan toimesta. Putkieristeet olivat näkyvin osin ehjiä muovipäällysteisiä villakourueristyksiä.

Patteriventtiilit ovat rakennuksen alkuperäisiä.

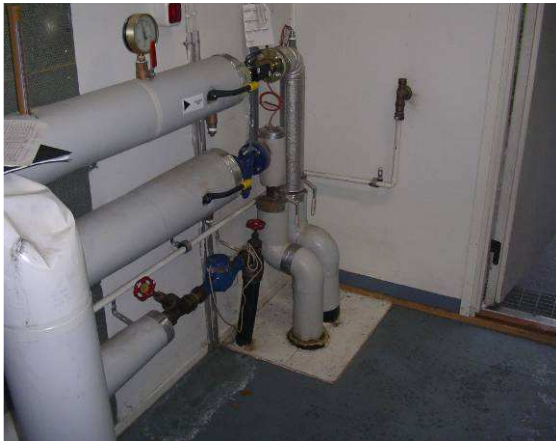
Kiinteistön vesijohtot ja viemärit on liitetty Vantaa kaupungin vastaaviin verkostoihin. Vesimittarin jälkeen ei ollut vakiopaineventtiiliä (paineenrajoitusta). Käyttöveden lämmönsiirtimellä olevan mittarin mukaan vesijohtopaine oli noin 7 bar. Yleensä paineenrajoitusta suositellaan, kun paine yli 6 bar ellei sitten rakennuksen kerrosmäärä tai muu syy edellytä kovaa painetta. Tässä riittävä painetaso olisi noin 3,5 - 4 bar. Painetason lasku vähentäisi vesijohtoihin ja vesikalusteisiin aiheutuvia rasituksia, ja joiltain osin myös vedenkulutusta.

*Kiinteistön vesimittari.*

- Vakiopaineventtiilin asentaminen vesimittarin yhteyteen ja paineen alentaminen
- Vesi- ja viemärikalusteita kunnostetaan niiden vikaantuessa ja uusitaan tarvittaessa. Vuotavat kalusteet tulee aina korjata välittömästi. Käyttöveden painetason lasku vähentäisi osaltaan vesi- ja viemärikalusteiden vikaantumisia.

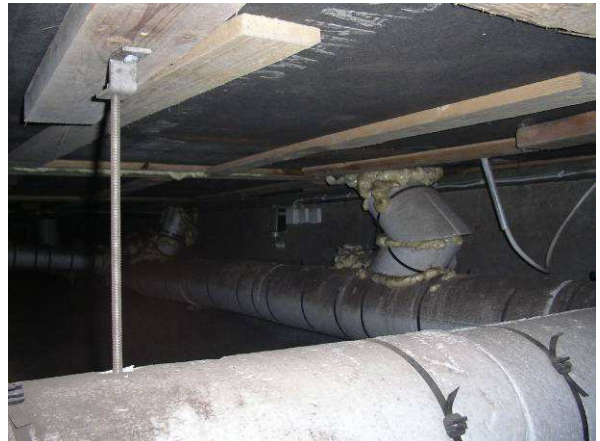
*Viemärit asianmukaisesti kannakoitu.*

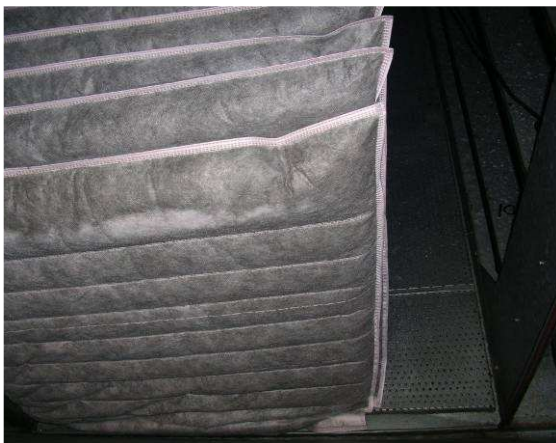
Tuloilmasuodatin oli vielä melko puhdas.

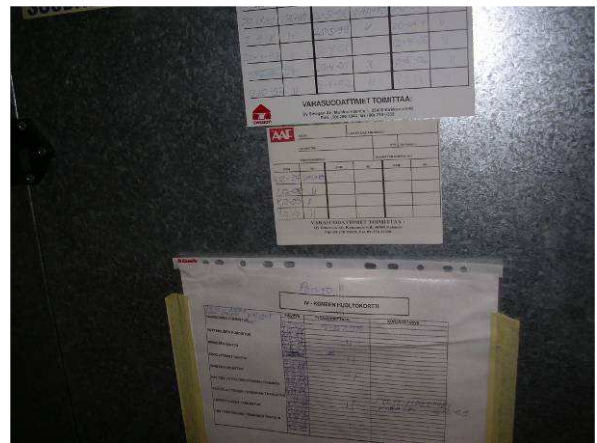
Suodattimet on vaihdettu viimeksi 9.12.2010.

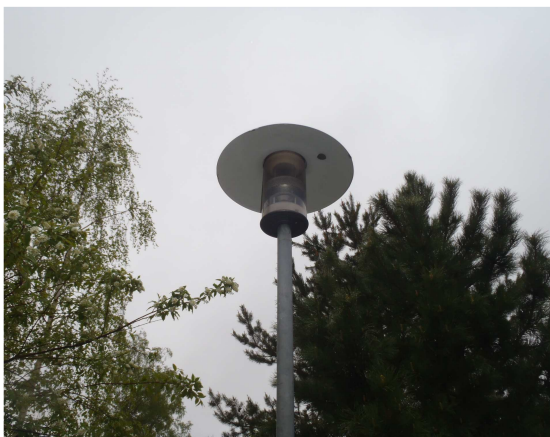
Aluevalaisimina toimii julkisivuun kiinnitetyt seinävalaisimet sekä pylväsvalaisimet. Pylväsvalot ovat tyydyttävässä kunnossa. Seinäkiinnitteisten valaisinten uusimista suositetaan jakson ajalle.

*Pylväsvalaisin.*

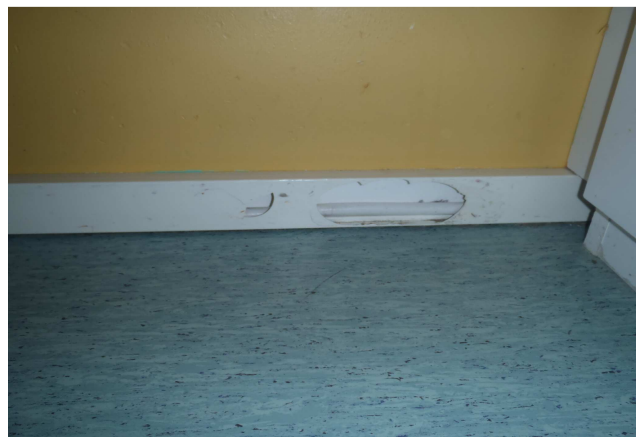
Sähköjärjestelmän ryhmäjohto on toteutettu pääosin lista-asennuksina. Listat ovat paikoin rikkoutuneet ja irronneet kiinnityksistään. Vialliset listat tulee uusia.

*Rikkoutunut asennuslista.*
