MAAUUNINPOLUN PÄIVÄKOTI

ILMANVAIHTOJÄRJESTELMÄN KUNTOTUTKIMUS

vko 22-23 / 2008
17.06.2008
Vantaan Kaupunki
Per Andersson, 040 5939212

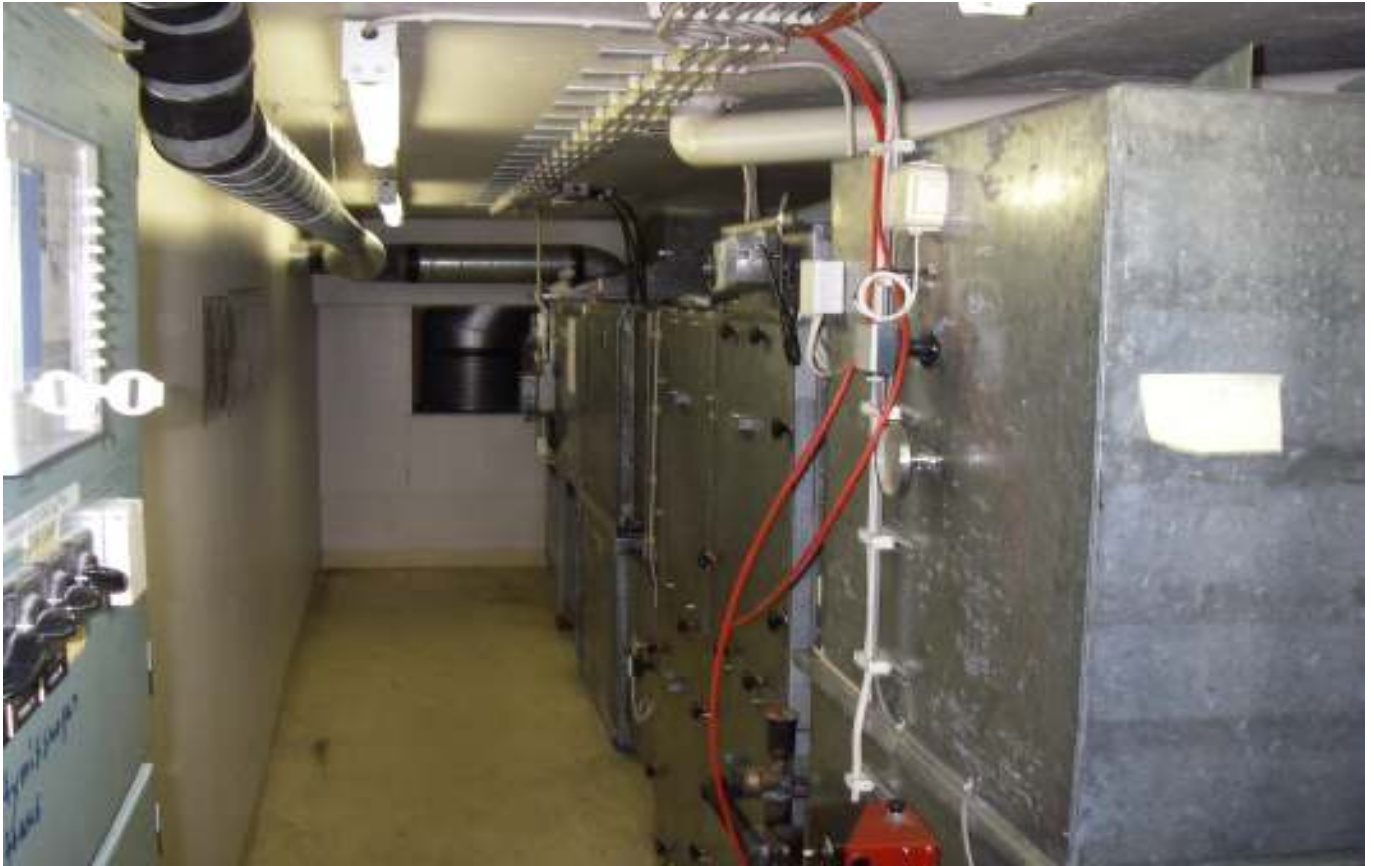
KUVA 1. Yleiskuva ilmastointihuoneesta.

Ilmastointikone on alkuperäinen yli 20 vuotta vanha Ilmateollisuuden valmistama ns. pakettikone ja se sijaitsee 2 krs IV- konehuoneessa ([kuva 1](#)). Kone on varustettu sulkupellillä, suodatinyksiköllä, puhallinyksiköllä, LTO- kuutiolla ja lämpöpatterilla.

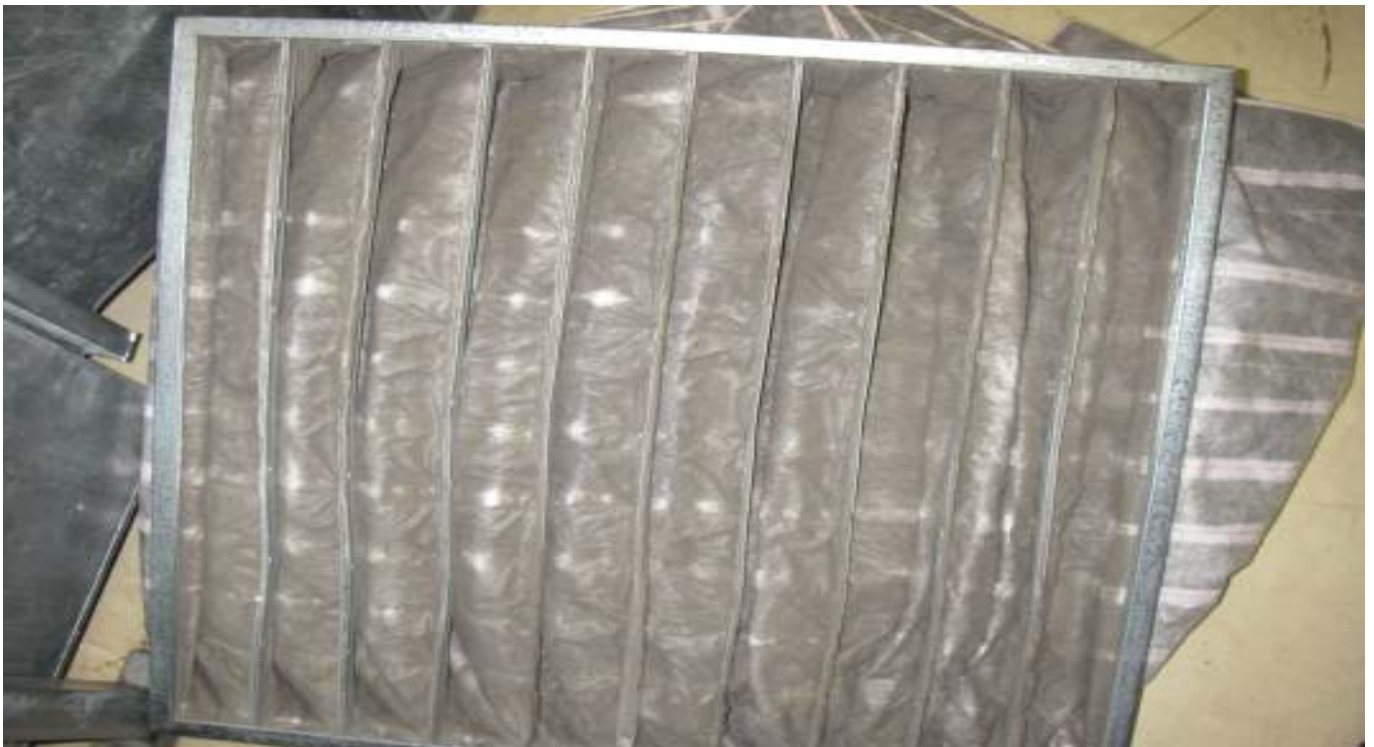
- Luukkujen tiivisteet ovat osin huonossa kunnossa. *Luukkujen tiivisteitä tulee uusia seuraavan huollon yhteydessä.*
- Suodatinseinämä ei ole tiivis ja suodattimet ovat hieman pölyiset ([kuva 2](#)). *Suodatinkehikko tulee tiivistää asianmukaisesti, jotta ohivirtaus saadaan loppumaan ja suodattimet tulee uusia seuraavan huollon yhteydessä.*

KUVA 2. Yleiskuva tuloilmasuodattimesta.

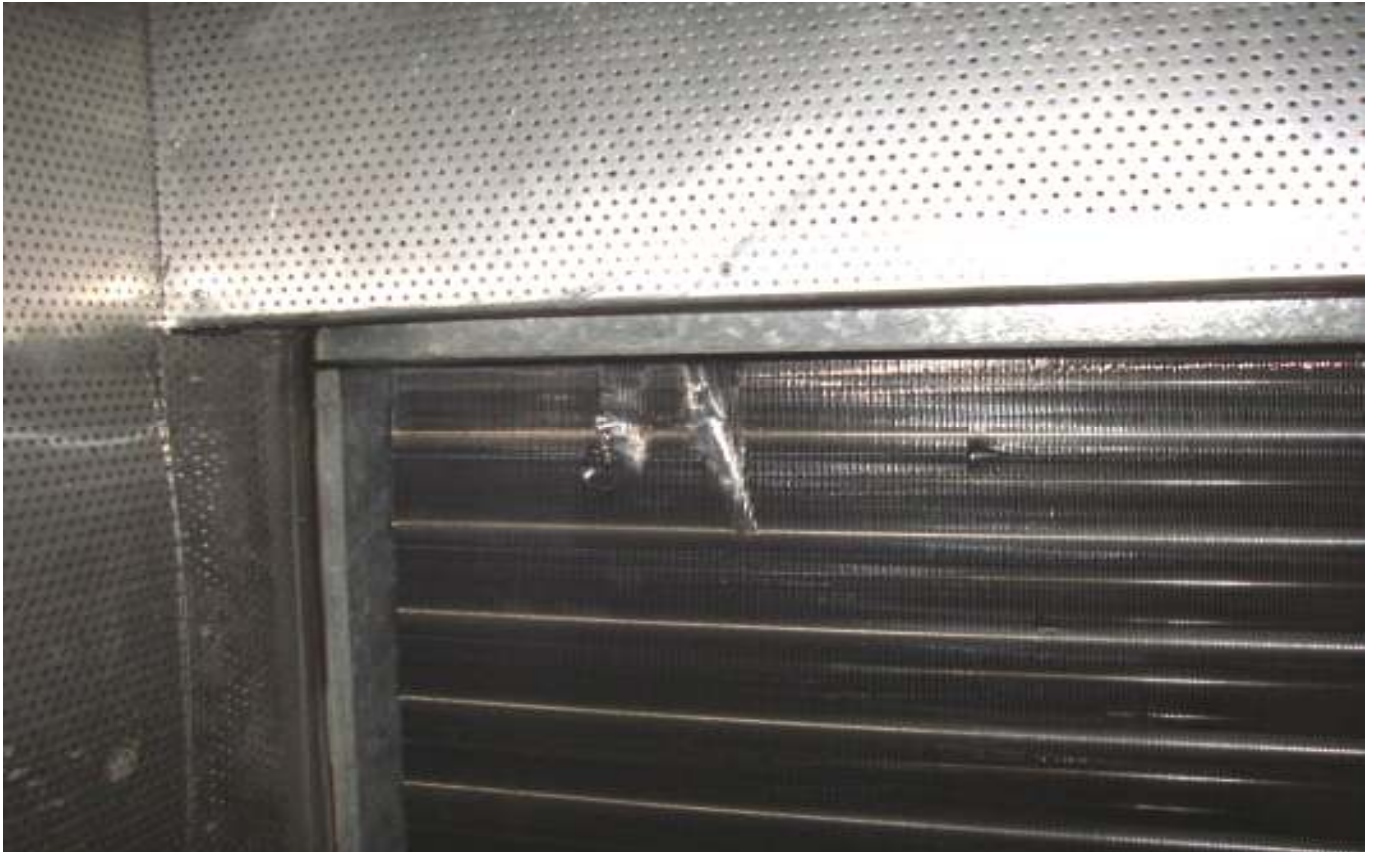
- Lämmityspatterissa ja LTO- kuutiossa on hieman pölyä. *LTO- kuutio ja lämmityspatteri tulee puhdistaa seuraavan huollon yhteydessä.*
- Lämmityspatterissa on muutama kolhu ([kuva 3](#)), *jotka tulee kammata auki seuraavan huollon yhteydessä.*

KUVA 3. Yleiskuva lämpöpatterista.

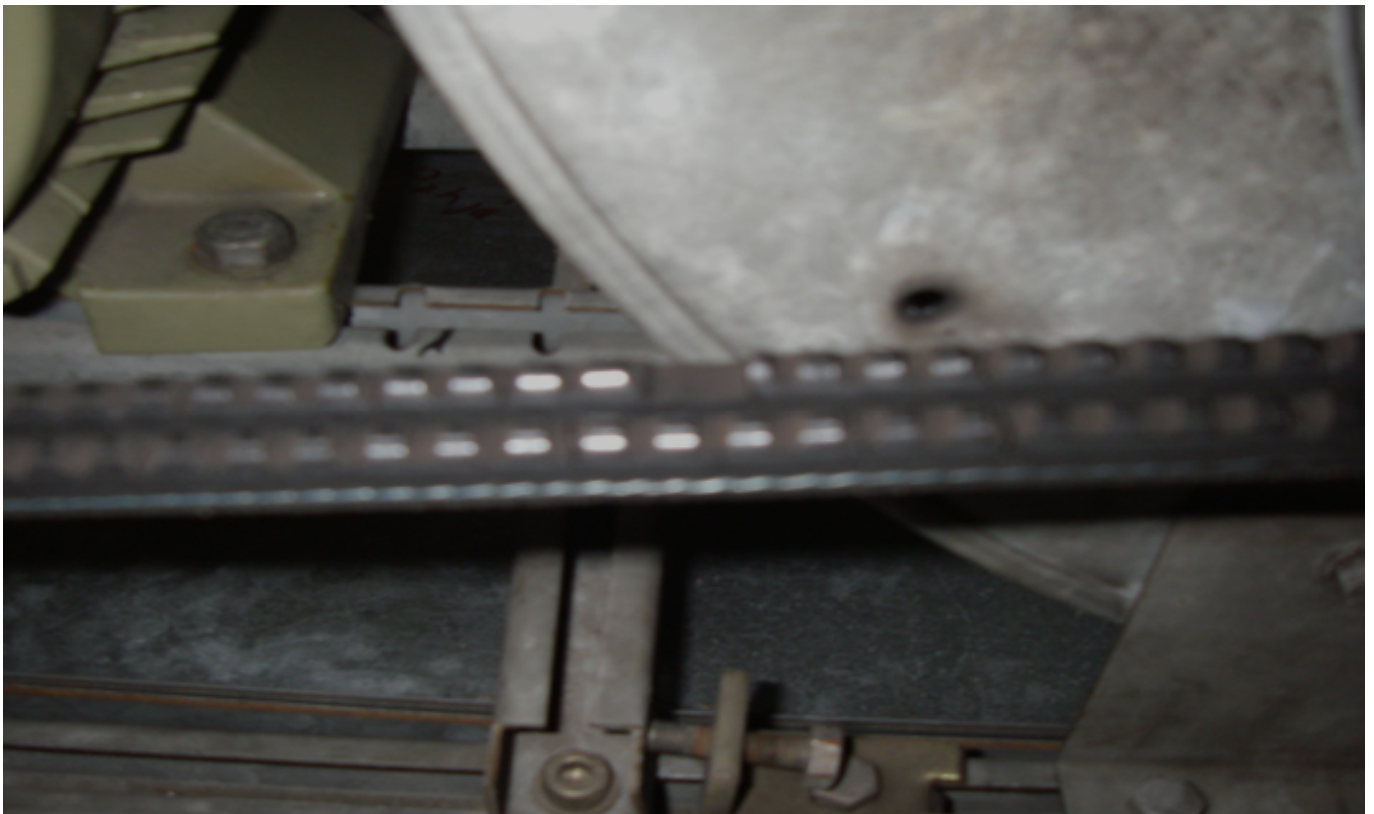
- Tulopuhaltimen ja moottorin urapyörät ovat hieman kuluneet. *Urapyörät on syytä uusia seuraavan huollon yhteydessä.*
- Hihnat ovat kuluneet ja melkein poikki ([kuva 4](#)). *Hihnat on syytä uusia ensitilassa.*

KUVA 4. Tuloilmapuhaltimen hihnat ovat melkein poikki.

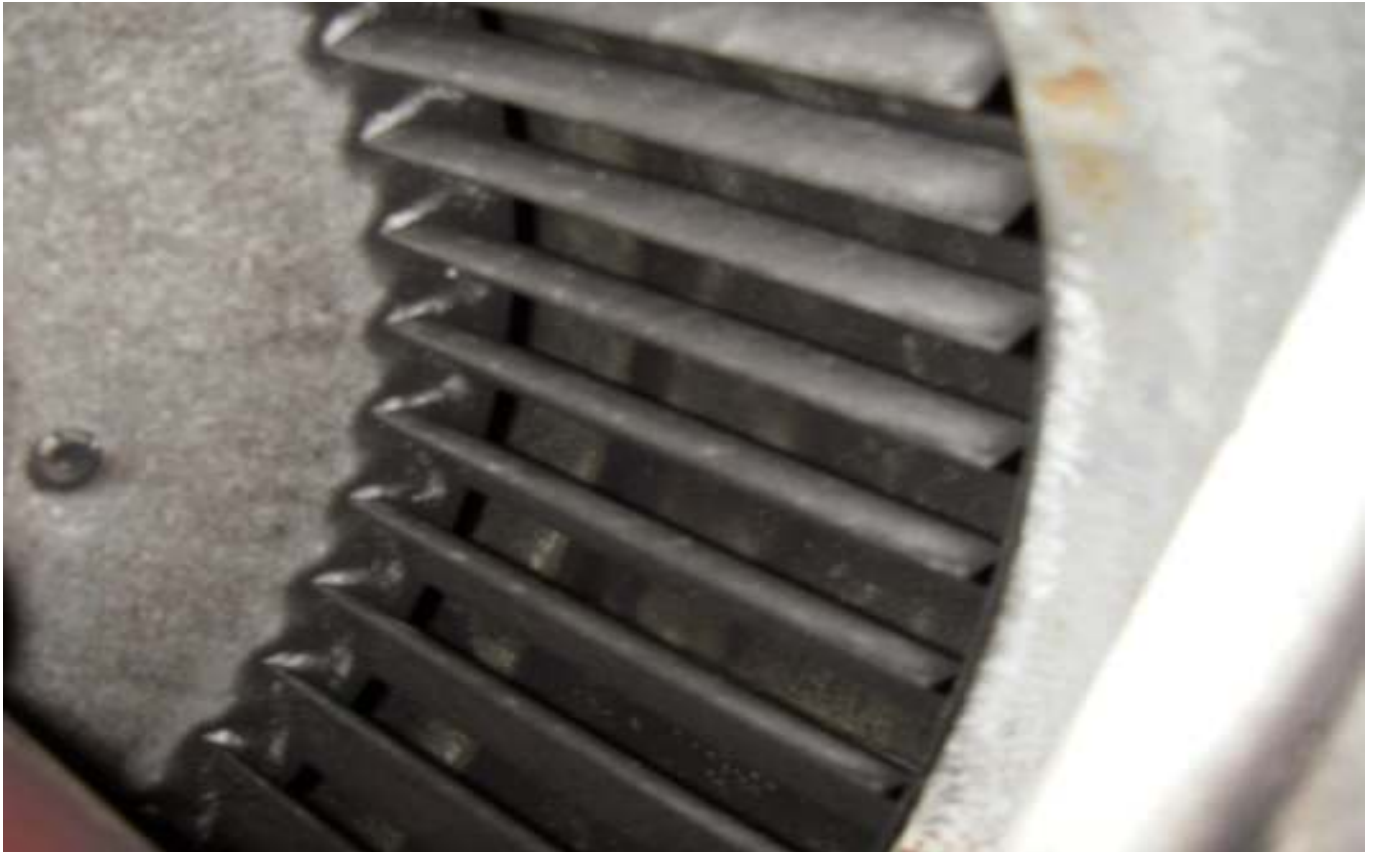
- Tulopuhaltimen laakereissa on kuiva laakeriääni. *Laakerit on syytä uusia seuraavan huollon yhteydessä.*
- Puhallin on hieman nokinen ja pölyinen ([kuva 5](#)). *Puhallin tulee puhdistaa seuraavan huollon yhteydessä.*

KUVA 5. Tuloilmapuhallin on hieman pölyinen ja nokinen.

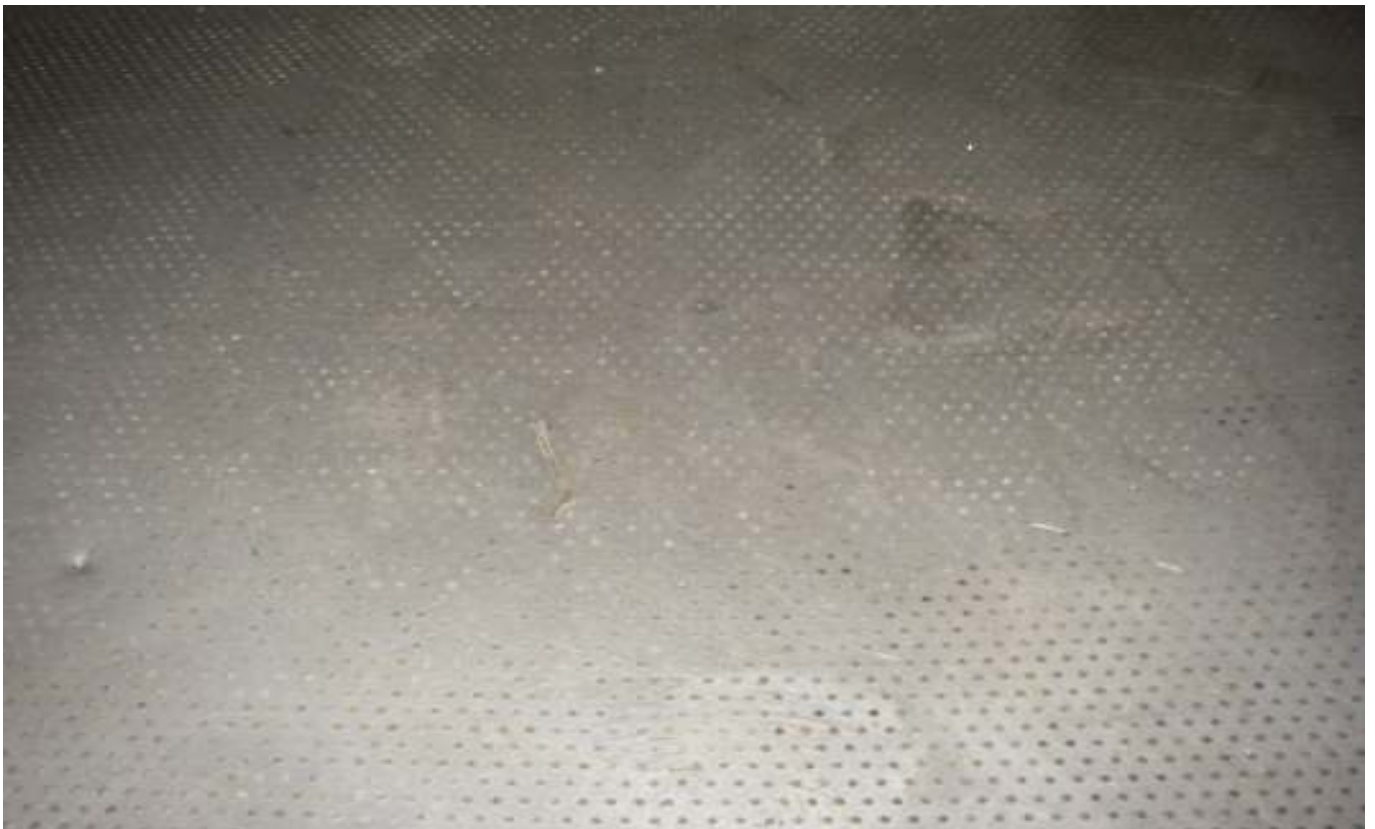
- Puhaltimien kumityyny ovat osin huonossa kunnossa. *Kumityyny on syytä uusia seuraavan huollon yhteydessä.*
- Tuloilmakoneen äänenvaimennuskammiot ovat eristetty mineraalivillalla, joka on päällystetty reikäpellillä. Kanavien liikkuessa paineen voimasta huoneilmaan pääsee mineraalivillakuituja ([kuva 6](#)). *Koneen villapinnat tulee suojata suodatinkankaalla ja pellittää, jotta villakuitujen mahdollinen pääsy huoneilmaan saadaan estettyä. Vaihtoehtoisesti nykyiset pinnat tulee puhdistaa ja käsitellä suoja-aineella.*

KUVA 6. Tuloilmakoneen kammiot on eristetty mineraalivillalla, joka on päällystetty reikäpellillä.

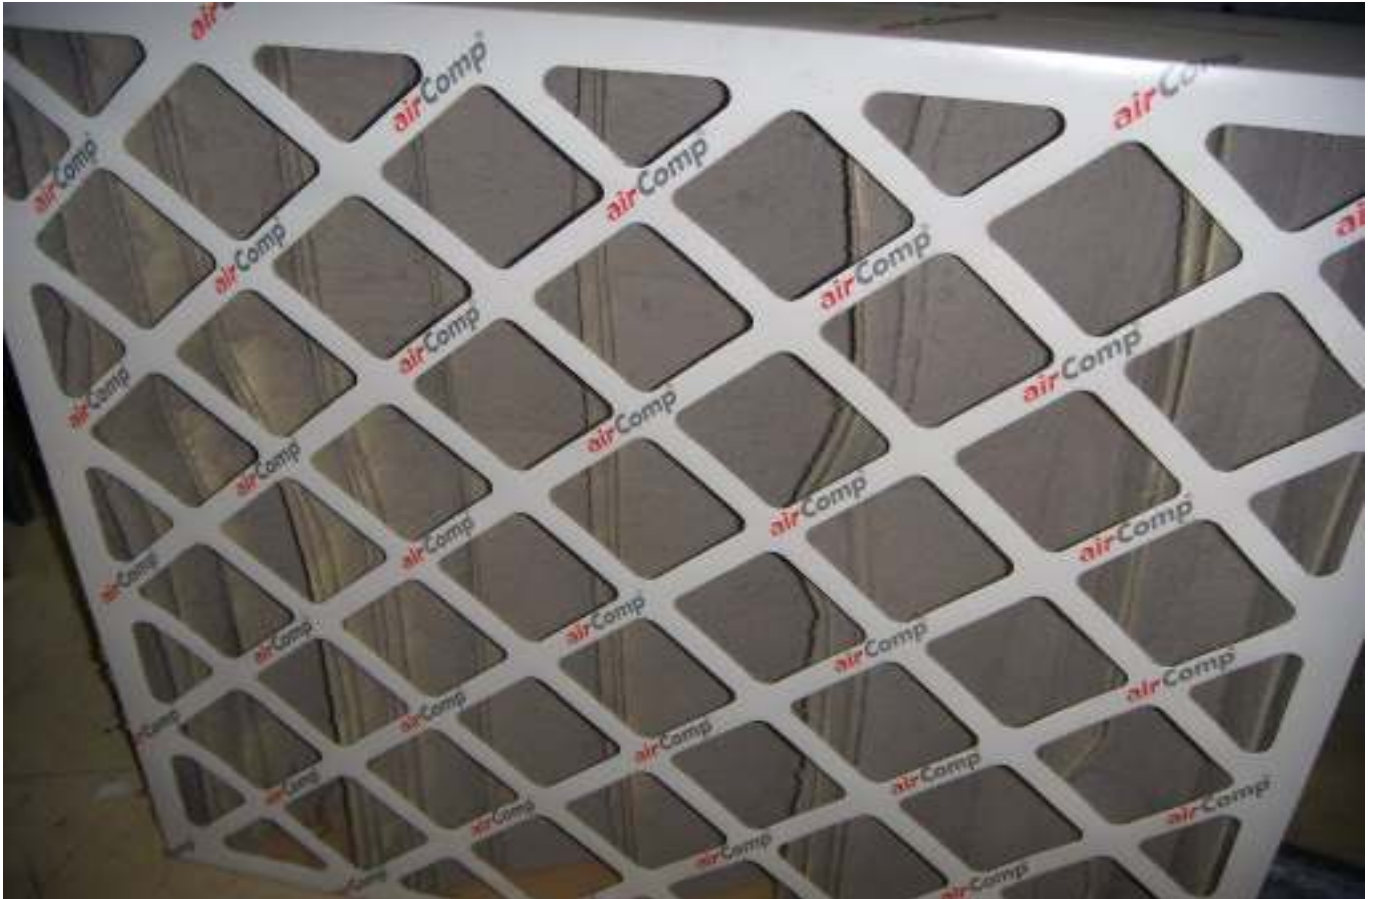
- Luukkujen tiivisteet ovat osin huonossa kunnossa. *Luukkujen tiivisteitä tulee uusia seuraavan huollon yhteydessä.*
- Suodatinseinämä ei ole tiivis ja suodattimet ovat melko pölyiset (kuva 7). *Suodatinkehikko tulee tiivistää asianmukaisesti, jotta ohivirtaus saadaan loppumaan ja suodattimet tulee uusia seuraavan huollon yhteydessä.*
- Poistoilmakoneen kammiot on eristetty mineraalivillalla (kuva 8). *Koneen villapinnat on syytä pellittää lähivuosien aikana. Vaihtoehtoisesti nykyiset pinnat tulee puhdistaa ja käsitellä suoja-aineella.*
- Hihnat ovat hieman kuluneet. *Hihnat on syytä uusia seuraavan huollon yhteydessä.*
- Puhaltimien kumityyny ovat huonossa kunnossa. *Kumityyny on syytä uusia seuraavan huollon yhteydessä.*
- Puhallin on hieman pölyinen ja nokinen (kuva 9) ja se tulee puhdistaa seuraavan huollon yhteydessä.

KUVA 7. Yleiskuva poistoilmasuodattimesta.

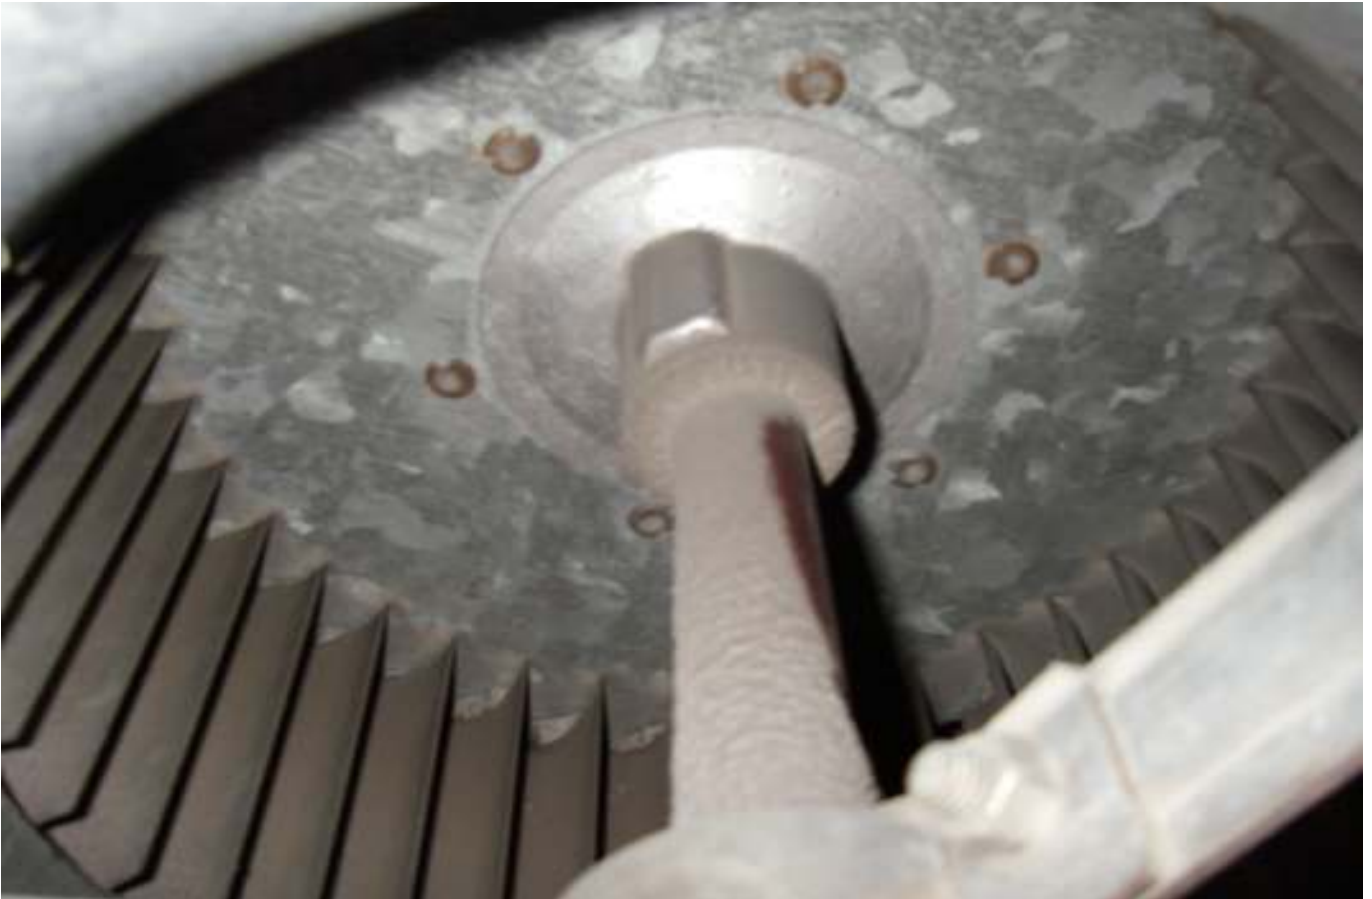
KUVA 9. Poistoilmavahdin on hieman pölyinen ja nokinen.

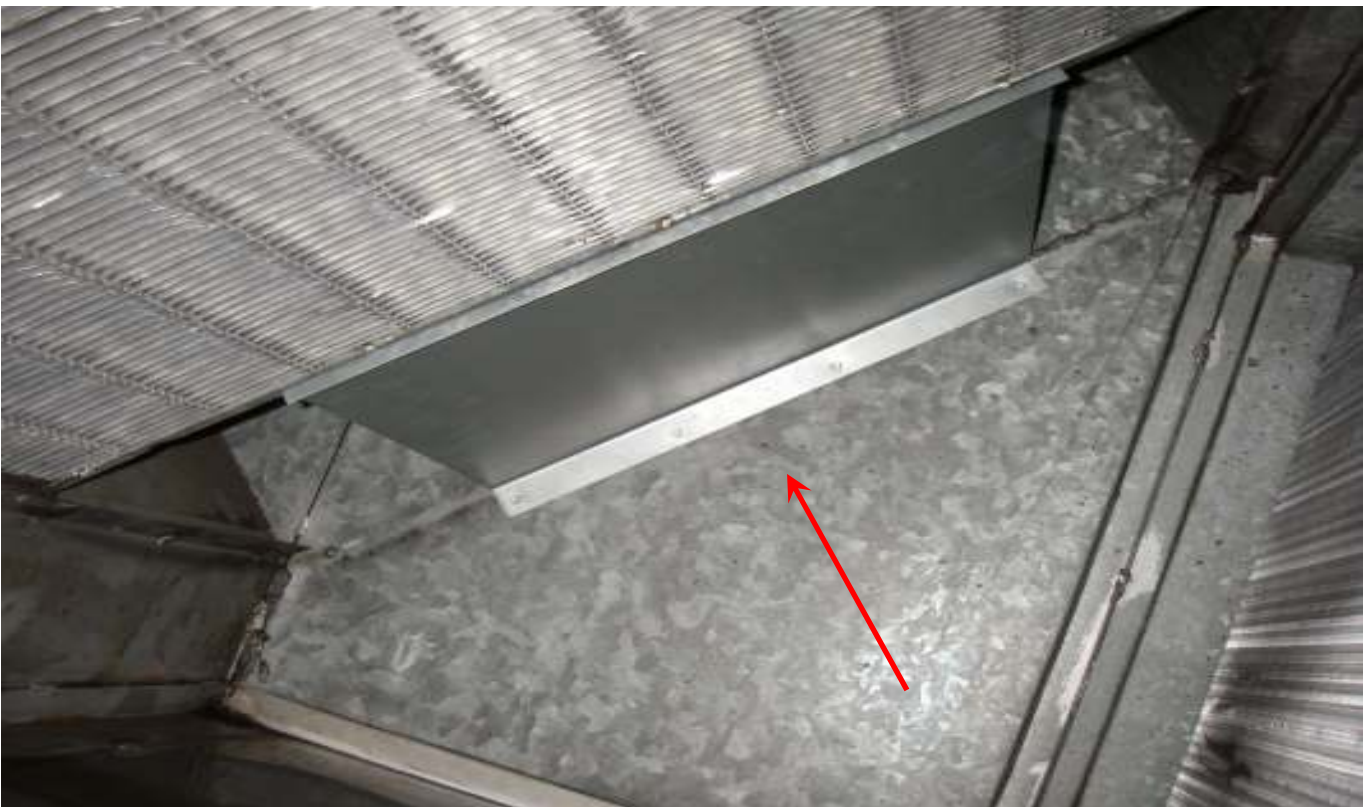
Ilmastointikone on kokonaisuus huomioiden tyydyttävässä / välttävässä kunnossa. Ilmastointikoneessa on hieman puutteita ja vikoja, jotka vaikuttavat sisäilman laatuun. Ilmastointikoneessa ei ole varsinaista ohitus peltiä, joka ohjaisi ilmavirran kesällä LTO- kuution ohi. Ilmavirta ohjataan myös kesällä osin LTO- kuution kautta, jolloin sisään puhallettavan ilman lämpötila saattaa nousta. Lisäksi LTO- kuution ns. ohitusta on rajoitettu erillisellä pellillä (kuva 10), joka rajoittaa vielä vapaan ilman kulkua, jolloin LTO- kuution kautta menee enemmän ilmaa. Koneen kesäaikainen ohituskäyttö tulee korjata asianmukaiseksi mahdollisimman pikaisesti. Lisäksi koneen ilmamääriä tulisi korottaa lähelle suunniteltua tasoa, jonka jälkeen päiväkodin ilmamäärät tulee tasapainottaa ja heittokuviot säätää asianmukaiseksi. Koneen huolto tulee jatkossa olla säännöllistä.

KUVA 10. Tuloilmakoneen ohituskäyttöä on rajoitettu erillisellä pellillä.

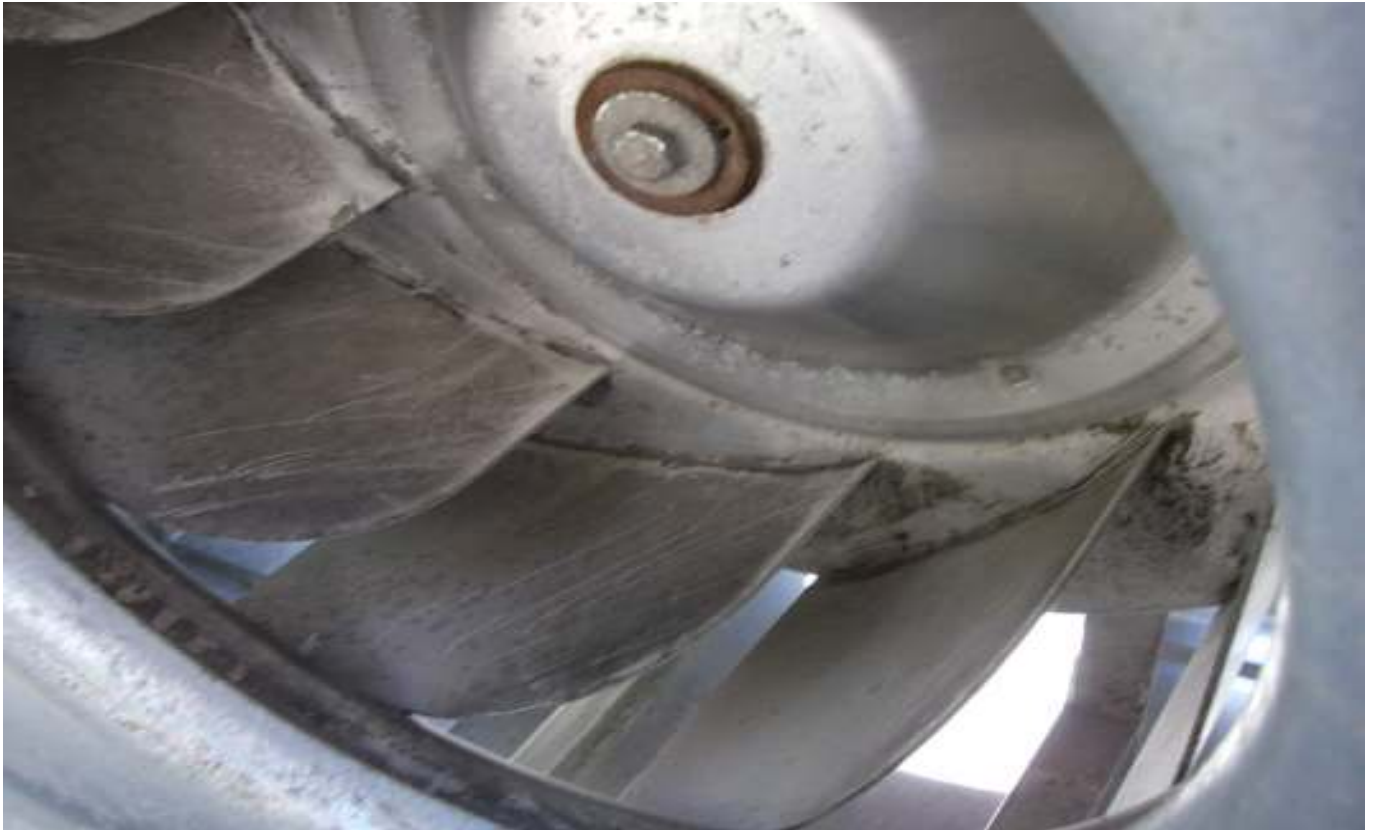
KUVA 11. Yleiskuva keittiön huippuimurista.

Päiväkodin vesikatolla on keittiötä palveleva huippuimuri. Huippuimuri on Valloxin valmistama laite. Huippuimurissa ei havaittu tarkastuskäynnin aikana sivuääniä ja imuri oli melko puhdas (kuva 11). Huippuimurit tulisi tarkastaa ja huoltaa säännöllisesti.

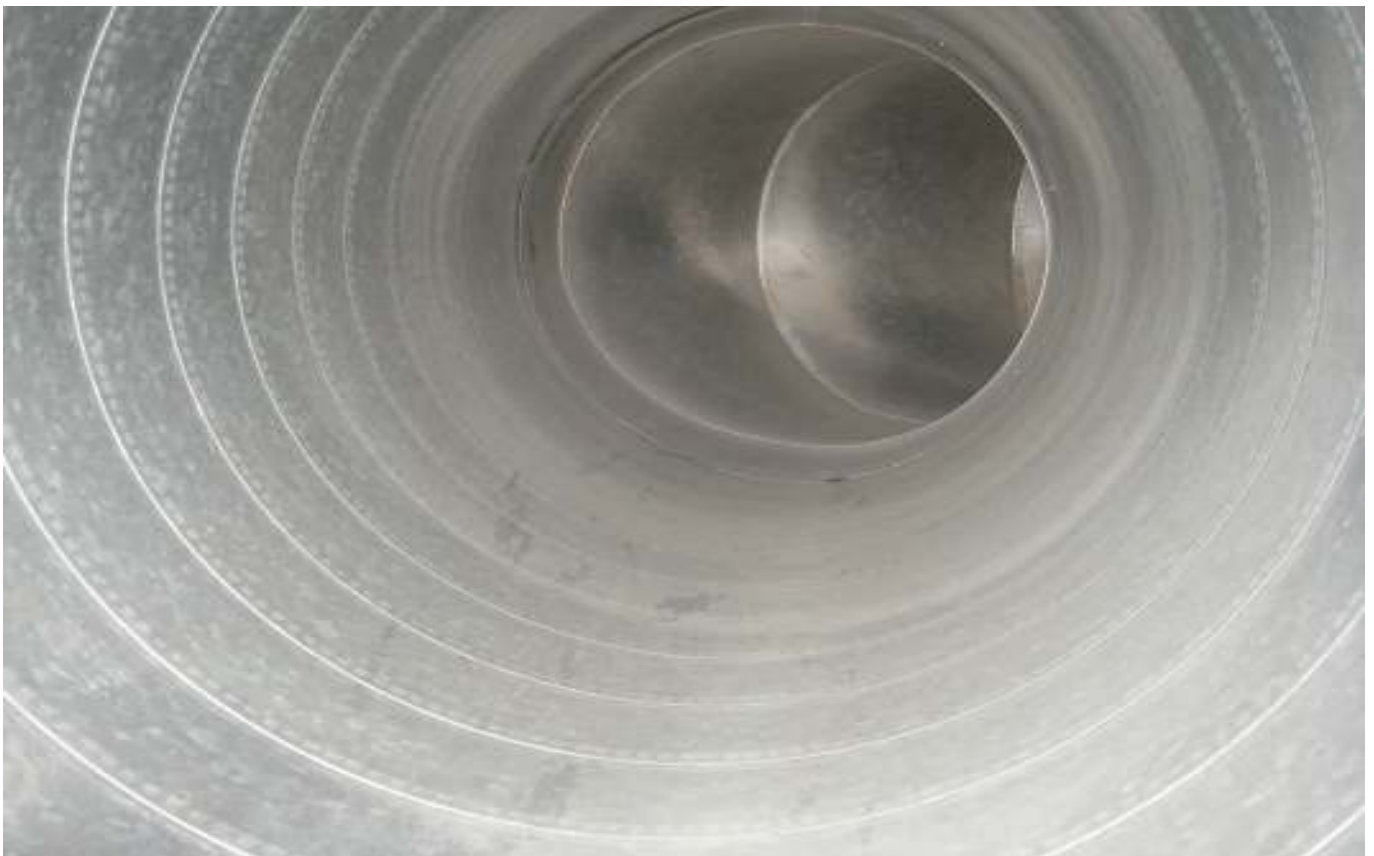
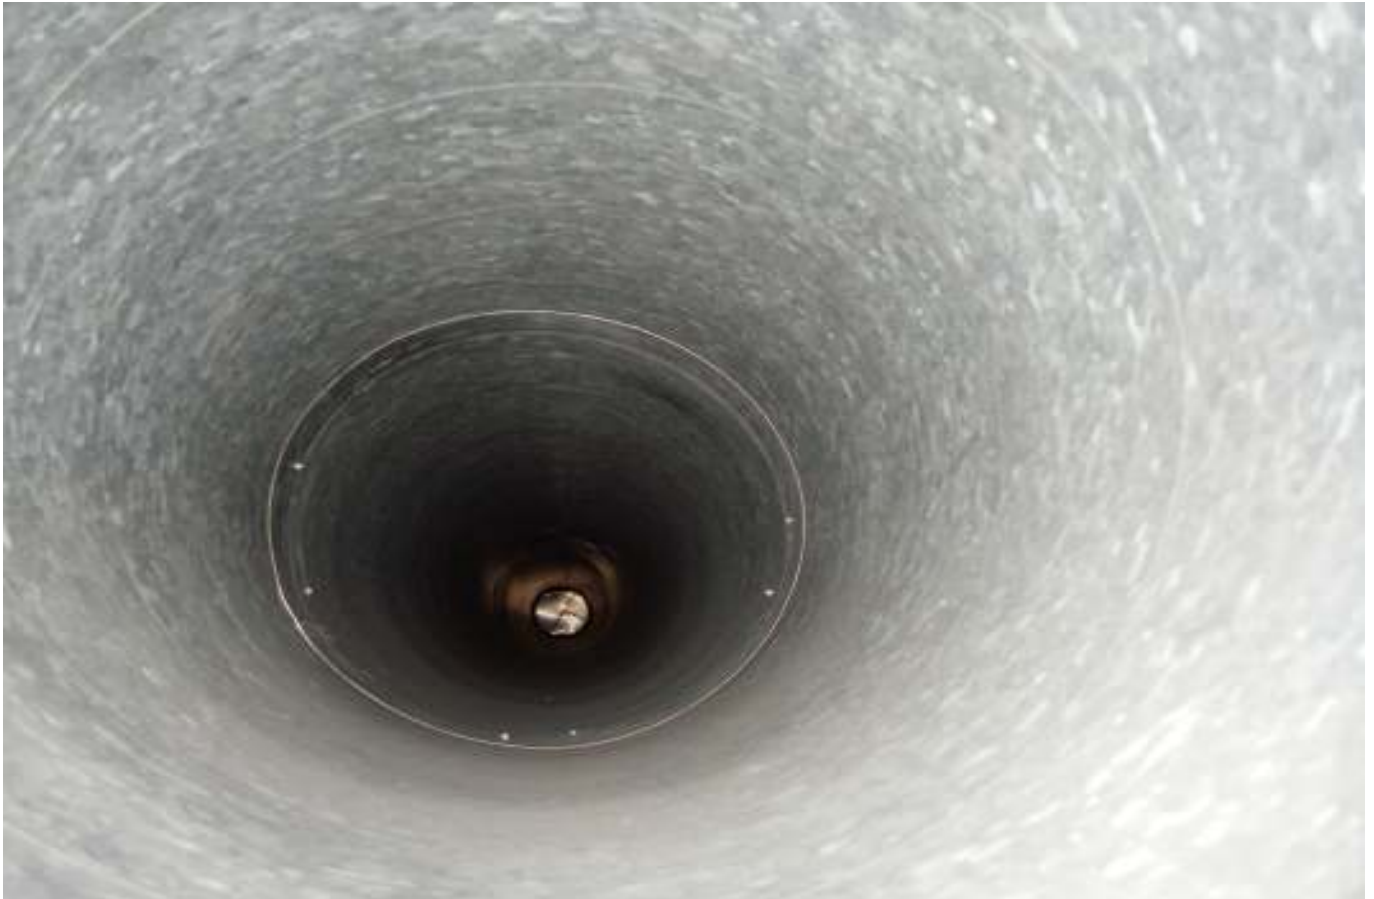
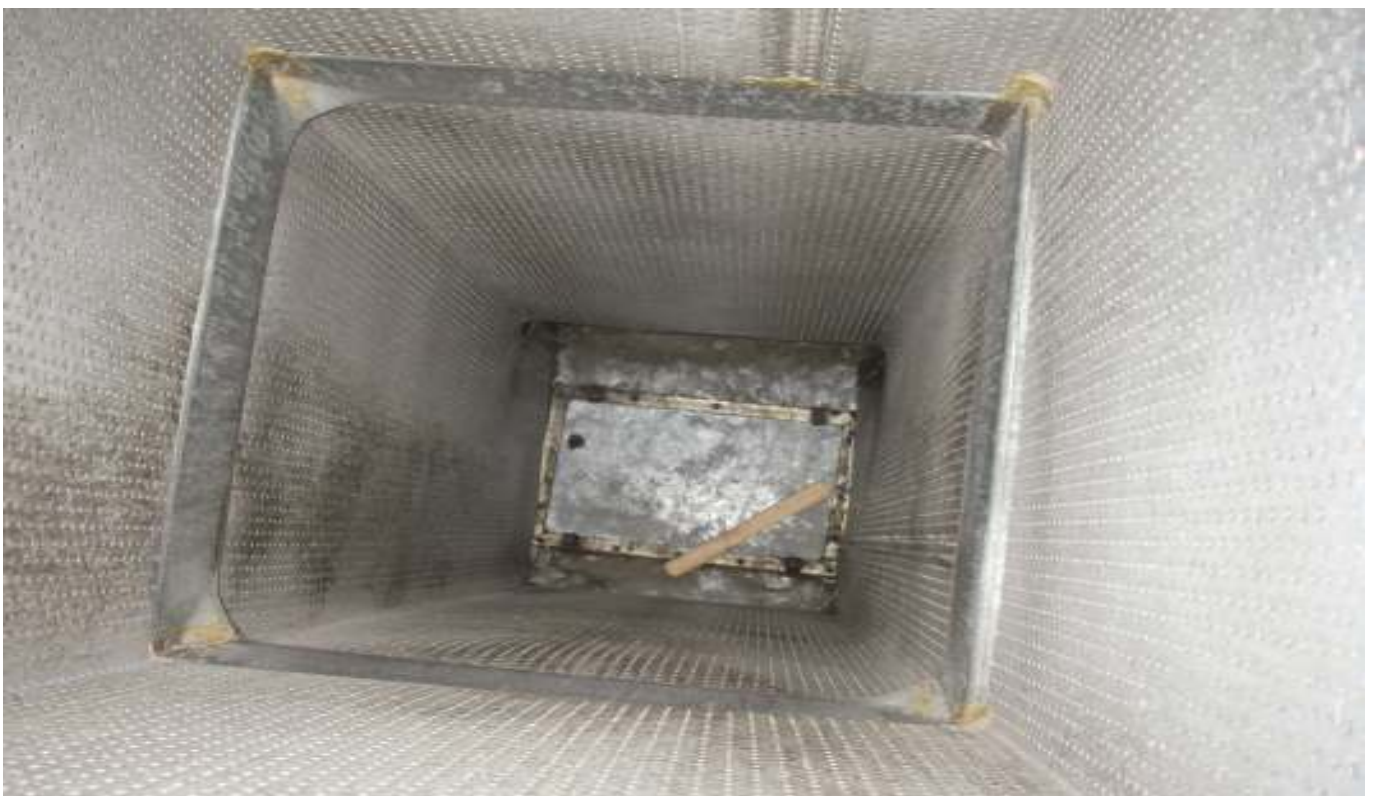
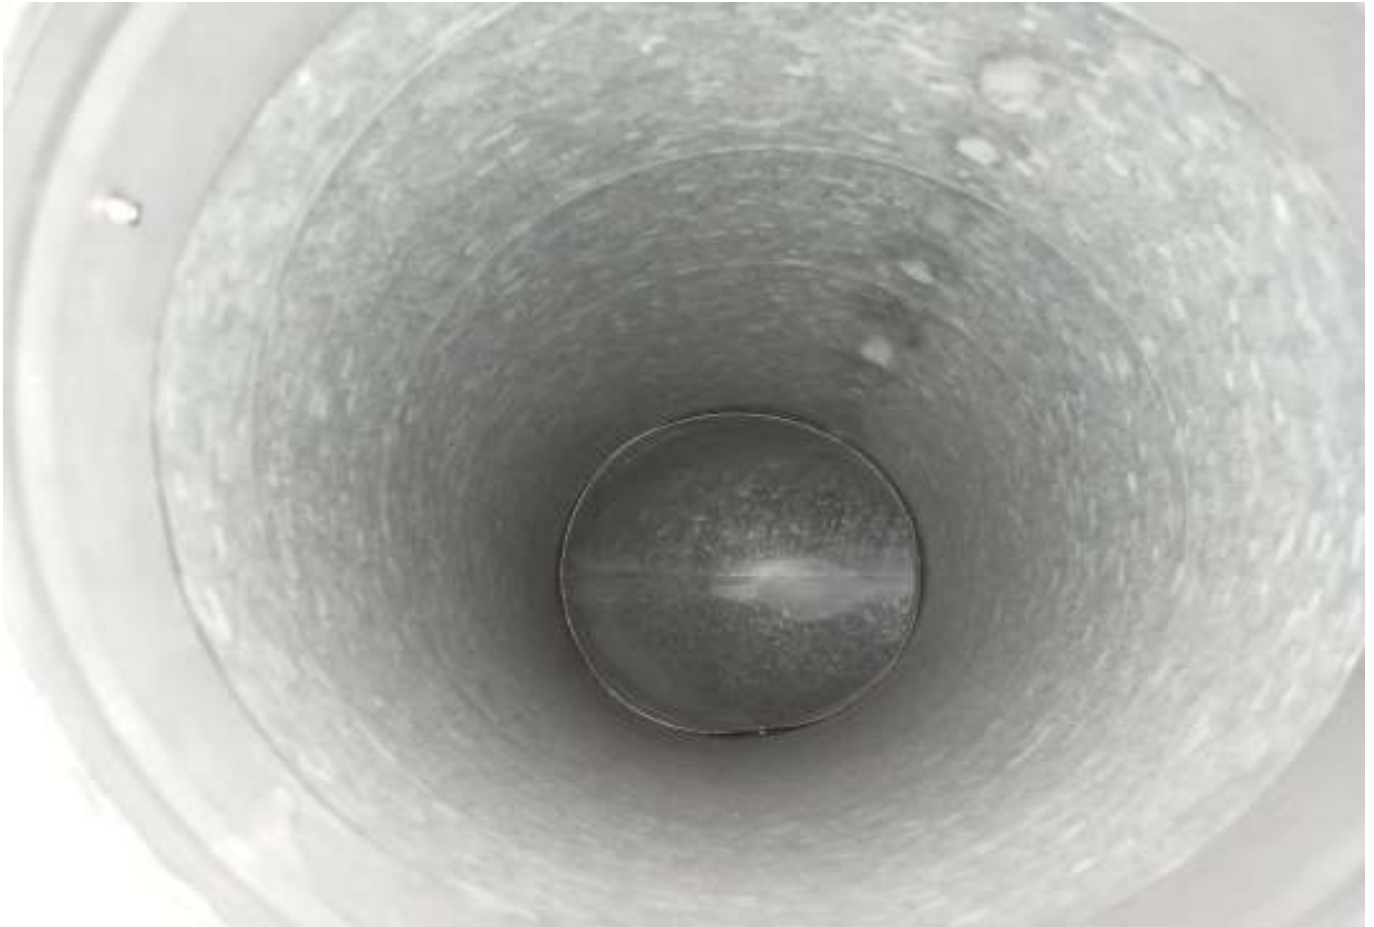
Tulo- ja poistoilmakanavat on rakennettu teräslevykanavista (kierresaumaputkea ja kanttikanaavaa). Kanavat ovat rakenteellisesti kunnossa ja havaintojen perusteella tutkimusalueen tulo- ja poistoilmakanavat ovat melko puhtaita (kuva 12, kuva 13, kuva 14 ja kuva 15).

KUVA 12. Yleiskuva IV- konehuoneessa olevasta tuloilmakanavasta.

KUVA 13. Yleiskuva tuloilmakanavasta.

KUVA 14. Yleiskuva keittiön poistoilmakanavasta.

KUVA 15. Yleiskuva leikkihuoneen poistoilmakanavasta.

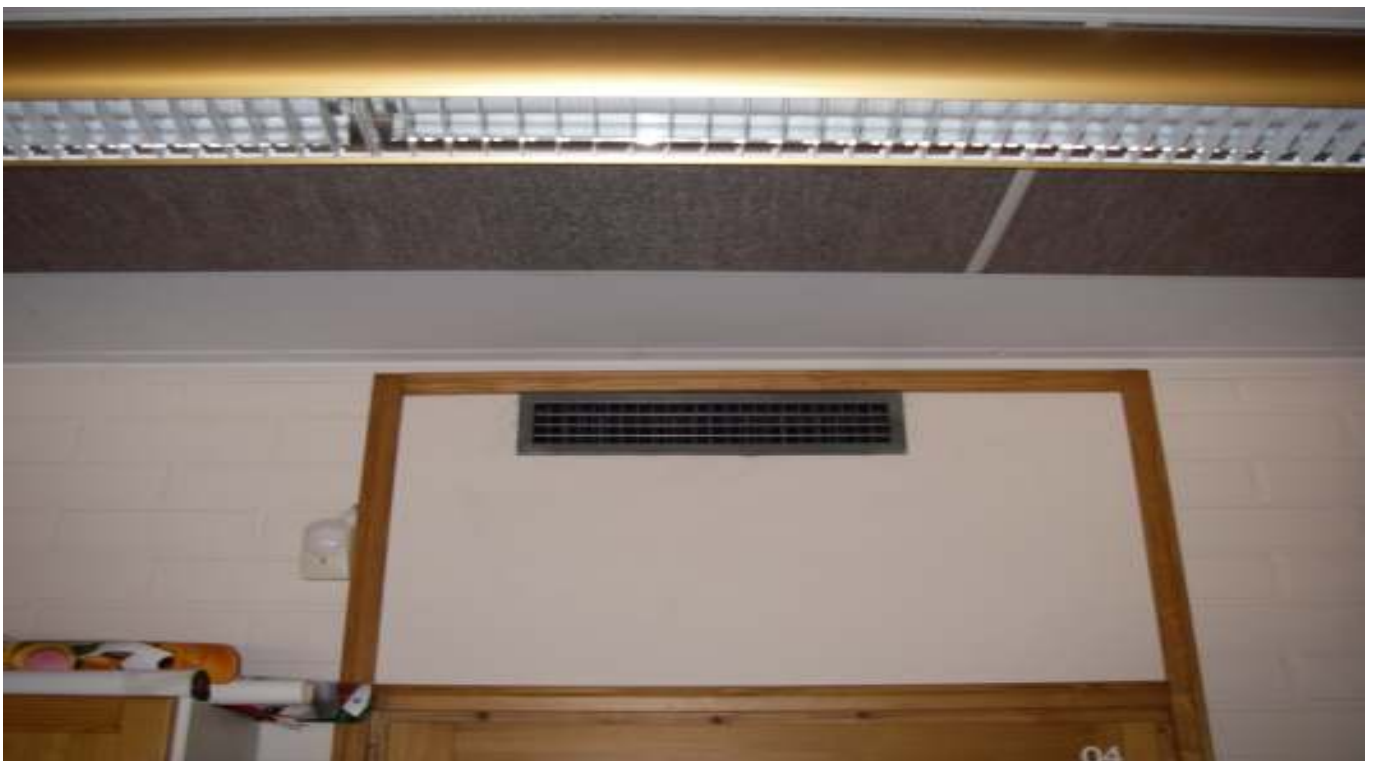
KUVA 16. Yleiskuva huoneiden ns. ritiläsäleiköstä.

Tuloilmaelimet ovat leikki- ja ryhmähuoneissa ns. ritiläsäleikköjä. Tuloilmaelimillä on mahdollista muokata heittokuvioita (kuva 16). Tuloilmaelimien heittokuviot selvitetiin savukokein (kts liitteenä olevasta piirustuksesta). Mittauksissa havaittiin, että ilman liikkuvuus on osin melko tyydyttävä kautta koko huoneen, mutta heittokuviot ovat osin kapeita ja suunnattu alaspäin. Lisäksi tutkitut leikki- ja ryhmähuoneet havaittiin olevan pääosin melko ylipaineisia ja ilmamäärien jäävän huoneissa melko paljon suunnitellusta tasosta. Ilmamäärät tulisi tasapainottaa ilmastointikoneen korjauksen jälkeen ja heittokuviot tulisi tarkastaa ja säätää asianmukaiseksi.

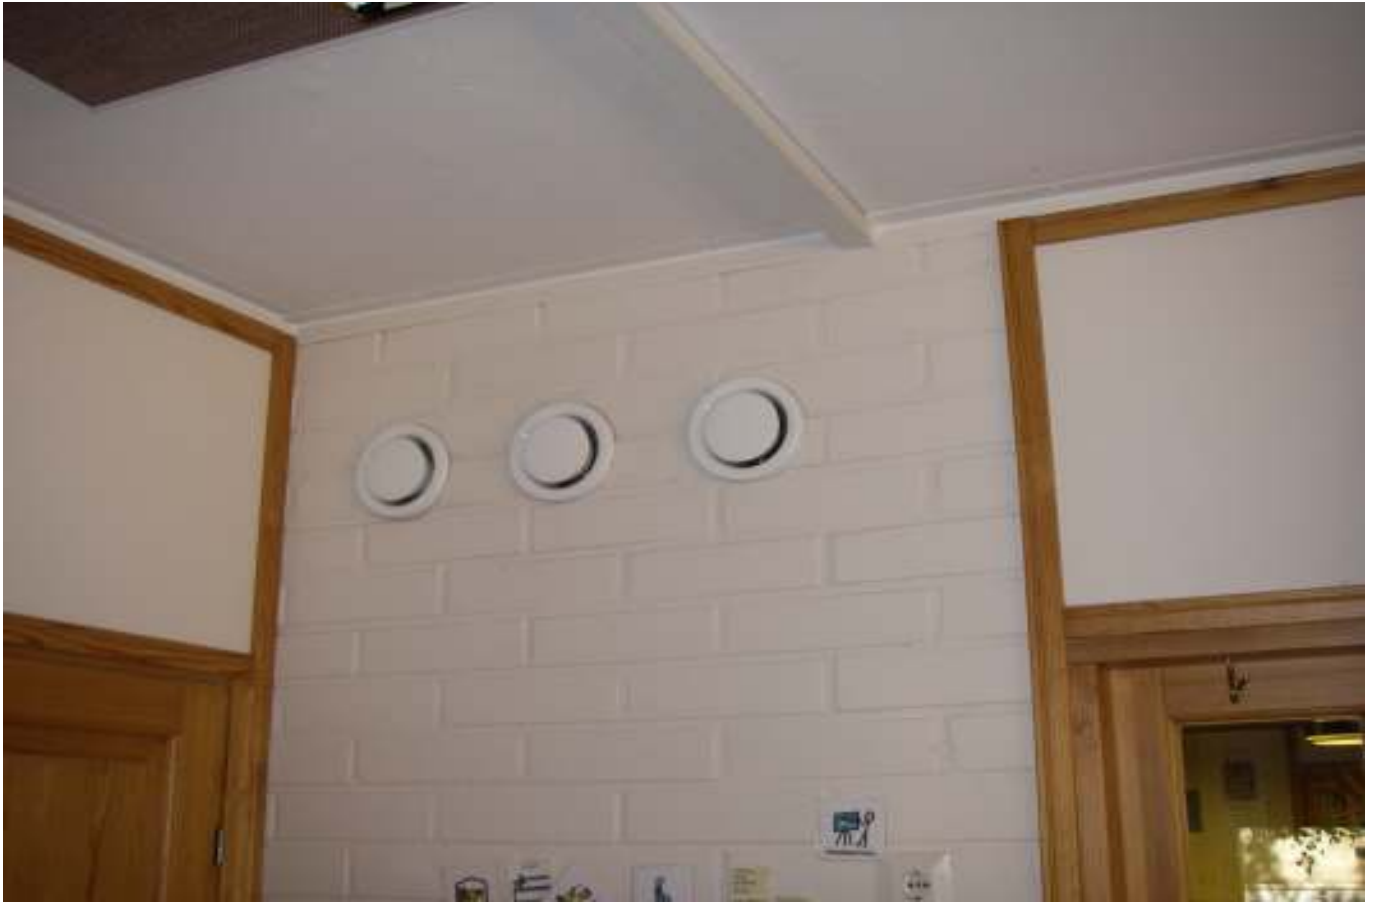
KUVA 17. Yleiskuva poistoilmaventtiileistä.

Poistoilmaventtiilit ovat pääosin alkuperäisiä kartioventtiileitä (kuva 17). Venttiilit ovat täysin toimivia nykyjärjestelmässä.

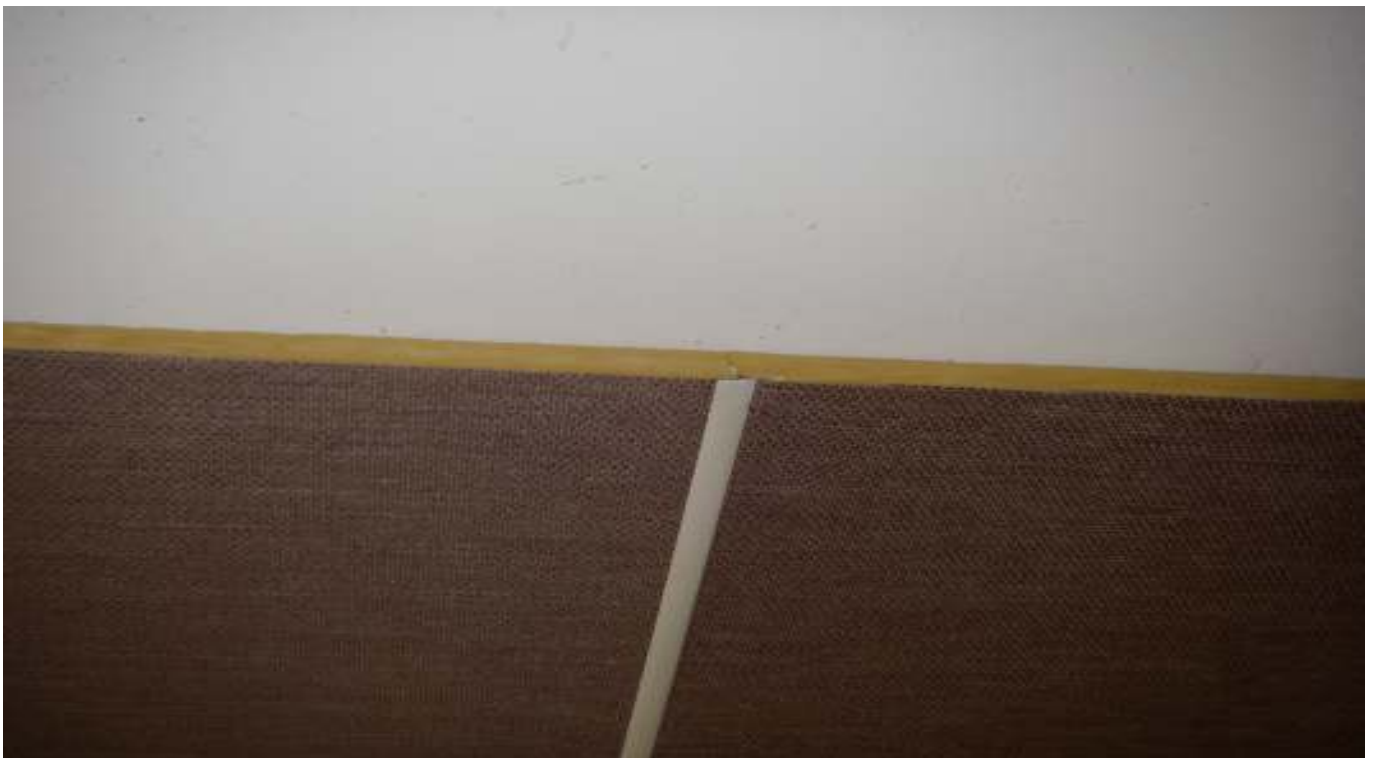
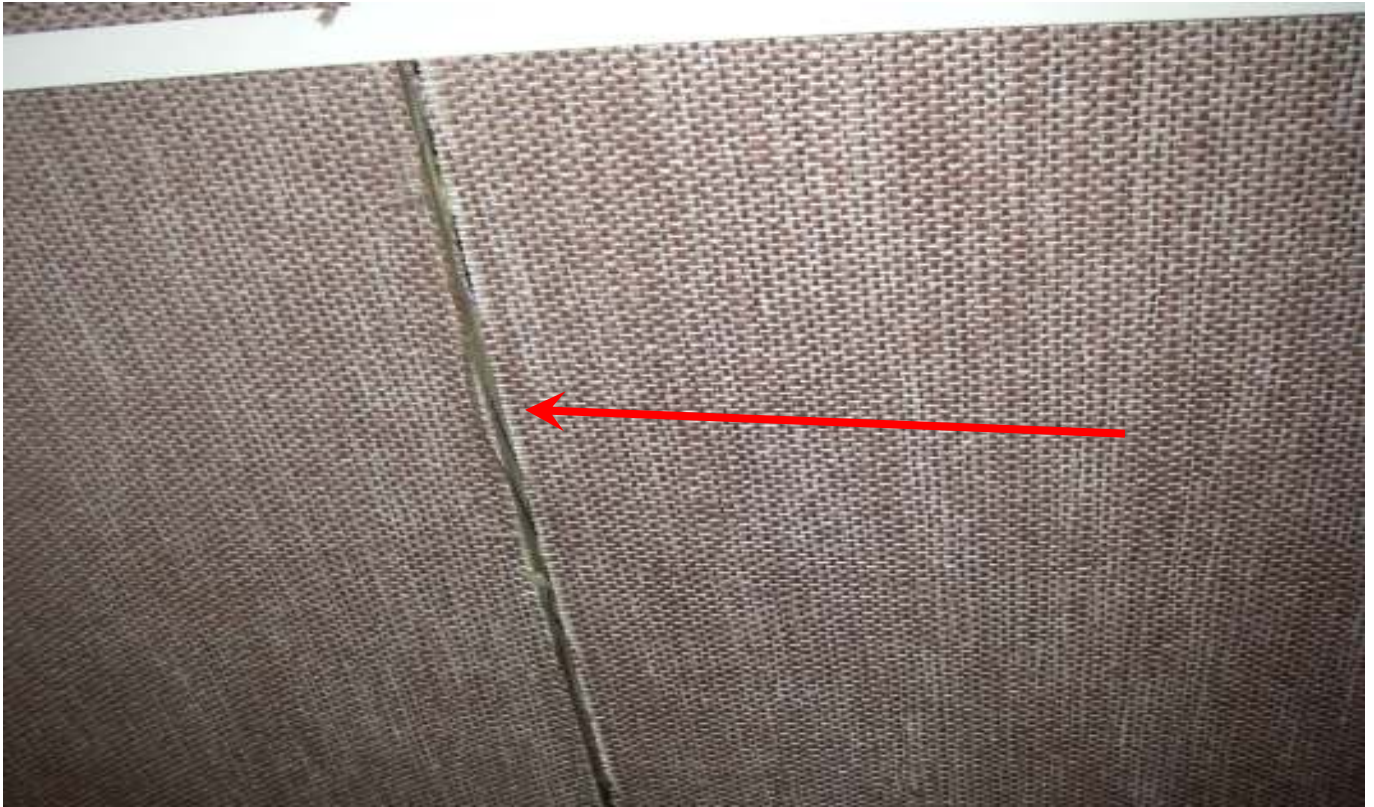
Leikki- ja ryhmähuoneiden katoissa olevista akustolevyistä saattaa päästä huonetiloihin vuorivilakuituja (kuva 18 ja kuva 19). Katoissa olevat akustolevyt olisi syytä käsitellä suoja-aineella.

KUVA 18. Yleiskuva leikkihuoneen villakatosta.

KUVA 19. Kattojen akustolevyistä saattaa päästä huonetiloihin vuorivillakuituja.
