Martinlaakson koulu
29.12.2006

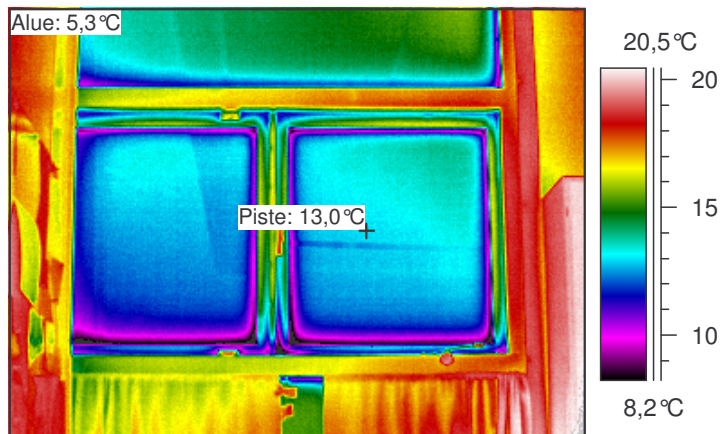
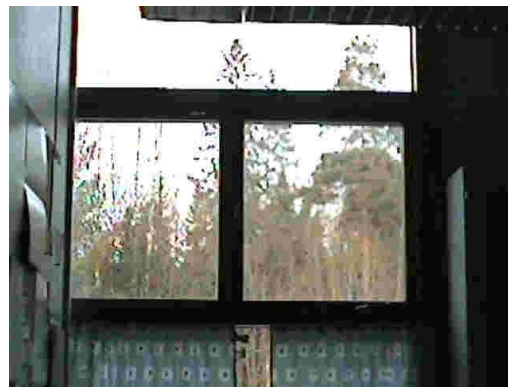
3031 Hammaslääkärin työhuone

Mittauspiste 1	13,0°C
Mittausalue min	5,3°C
Mittausalue max	20,9°C

Laskettu lämpötilaindeksi mitatusta minimilämpötilasta	37
--	----

Laskettu lämpötilaindeksi mitatusta pistelämpötilasta	68
---	----

Ilmavuotoa ikkunan puitteen ja karmin välistä. Rakennuksen muut vastaavat ikkunat ovat tätä tasoa.

2

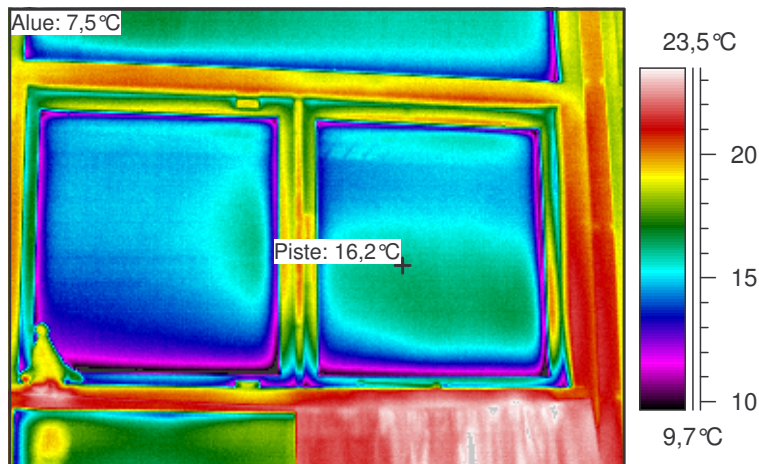
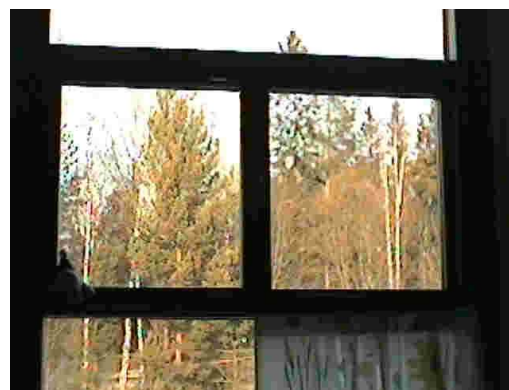
3023 Lääkäriin työhuone

Mittauspiste 1	16,2°C
Mittausalue min	7,5°C
Mittausalue max	24,2°C

Laskettu lämpötilaindeksi mitatusta minimilämpötilasta	46
--	----

Laskettu lämpötilaindeksi mitatusta pistelämpötilasta	81
---	----

Ilmavuotoa ikkunan puitteen ja karmin välistä. Rakennuksen muut vastaavat ikkunat ovat tätä tasoa.

2

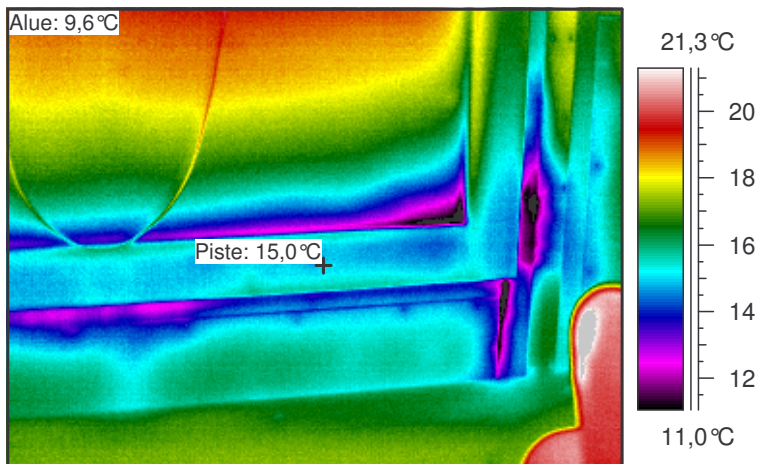
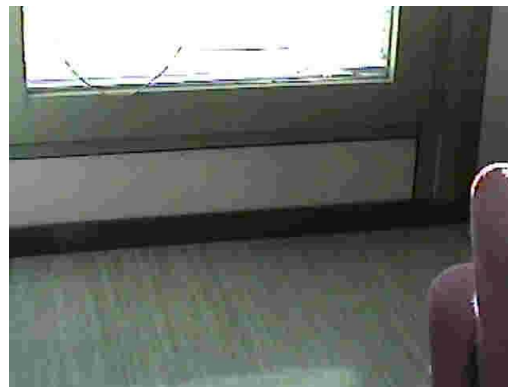
3001 Opettajien huone

Mittauspiste 1	15,0°C
Mittausalue min	9,6°C
Mittausalue max	22,3°C

Laskettu lämpötilaindeksi mitatusta minimilämpötilasta	54
--	----

Laskettu lämpötilaindeksi mitatusta pistelämpötilasta	76
---	----

Ilmavuotoa oven puitteen ja karmin välistä.

2

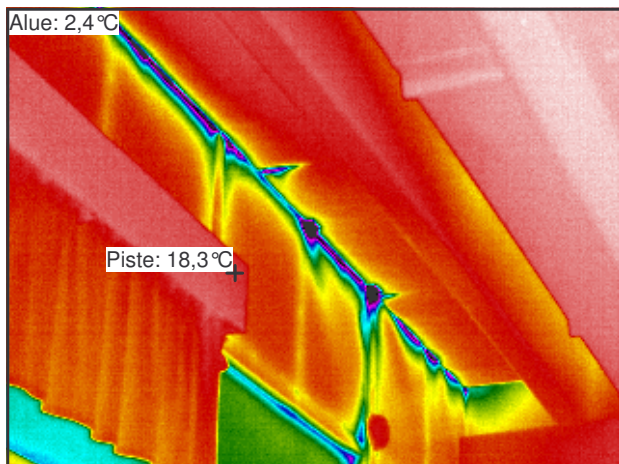
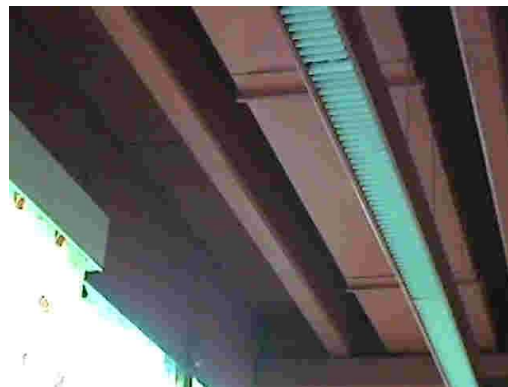
2009 Ruokasali

Mittauspiste 1	18,3°C
Mittausalue min	2,4°C
Mittausalue max	19,7°C

Laskettu lämpötilaindeksi mitatusta minimilämpötilasta	26
--	----

Laskettu lämpötilaindeksi mitatusta pistelämpötilasta	89
---	----

Ilmavuotoa katon rajasta.

1

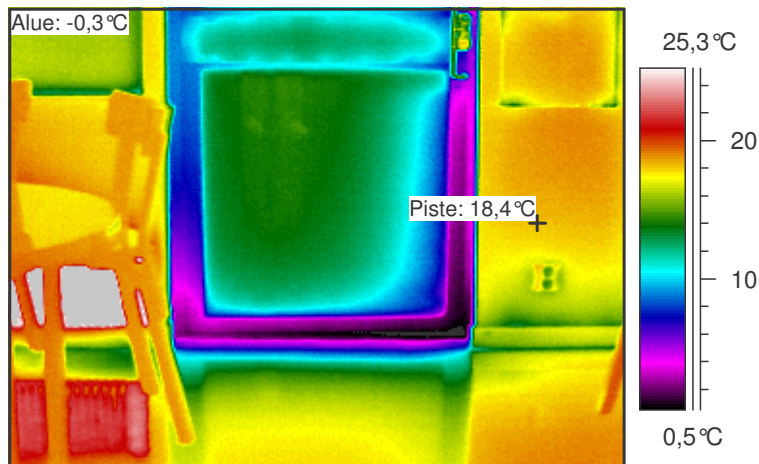
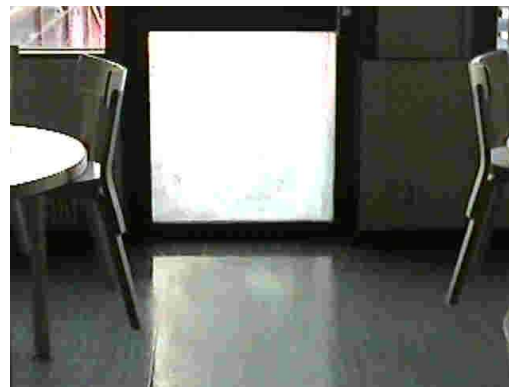
2009 Ruokasali

Mittauspiste 1	18,4°C
Mittausalue min	-0,3°C
Mittausalue max	40,3°C

Laskettu lämpötilaindeksi mitatusta minimilämpötilasta	15
--	----

Laskettu lämpötilaindeksi mitatusta pistelämpötilasta	90
---	----

Ilmavuotoa ja kylmäsiltaa oven alaosassa.

1

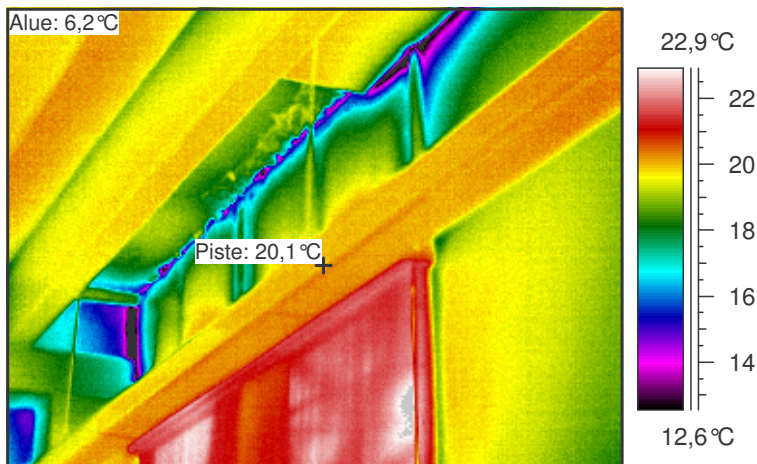
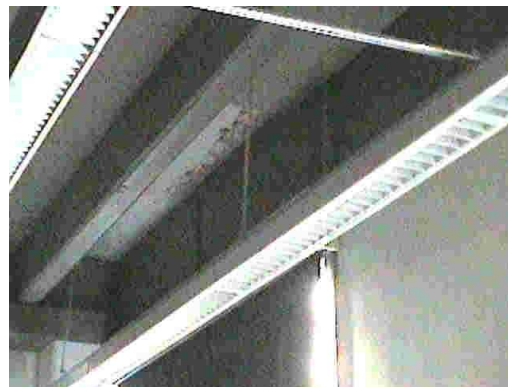
2008 Luokka

Mittauspiste 1	20,1 °C
Mittausalue min	6,2 °C
Mittausalue max	23,5 °C

Laskettu lämpötilaindeksi mitatusta minimilämpötilasta	41
--	----

Laskettu lämpötilaindeksi mitatusta pistelämpötilasta	96
---	----

Ilmavuotoa katon rajasta.

1

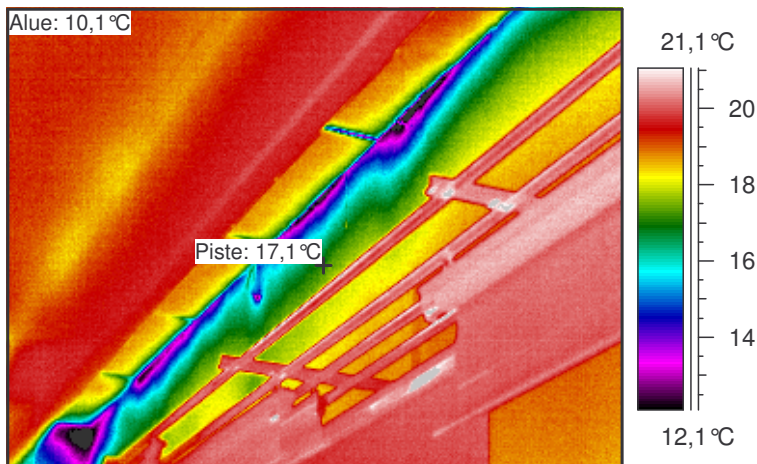
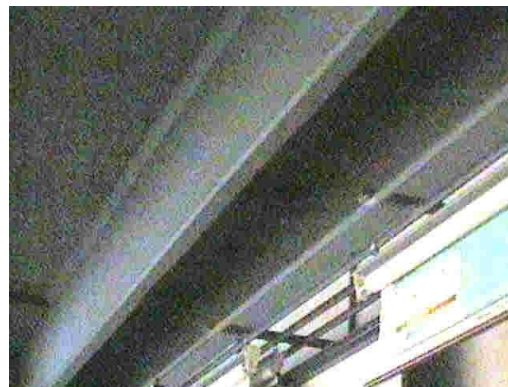
2083 luokka

Mittauspiste 1	17,1 °C
Mittausalue min	10,1 °C
Mittausalue max	23,0 °C

Laskettu lämpötilaindeksi mitatusta minimilämpötilasta	57
--	----

Laskettu lämpötilaindeksi mitatusta pistelämpötilasta	84
---	----

Ilmavuotoa katon rajasta.

1

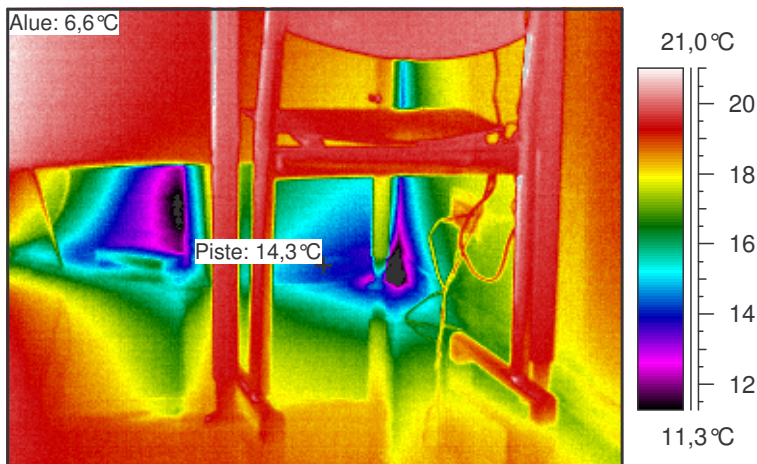
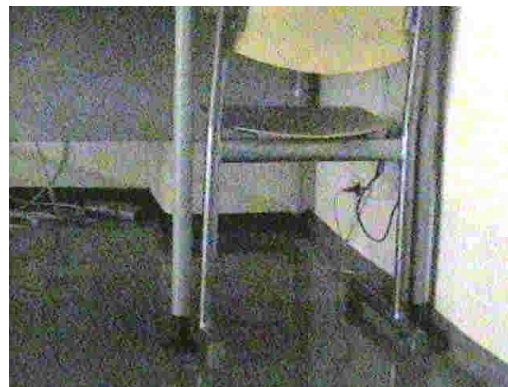
2083 Luokka

Mittauspiste 1	14,3°C
Mittausalue min	6,6°C
Mittausalue max	22,8°C

Laskettu lämpötilaindeksi mitatusta minimilämpötilasta	42
--	----

Laskettu lämpötilaindeksi mitatusta pistelämpötilasta	73
---	----

Ilmavuotoa lattian ja seinän rajasta.

1

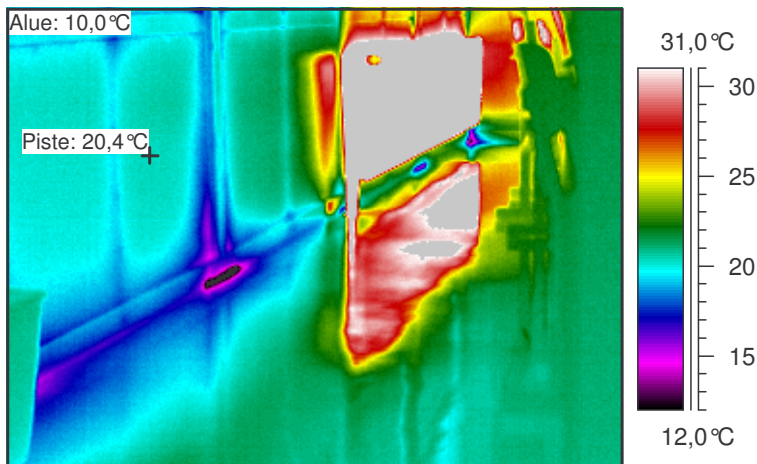
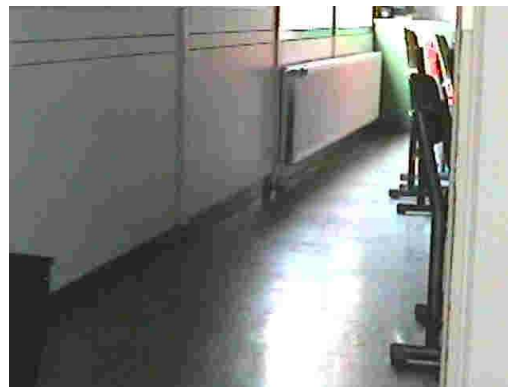
2052 Luokka

Mittauspiste 1	20,4°C
Mittausalue min	10,0°C
Mittausalue max	56,0°C

Laskettu lämpötilaindeksi mitatusta minimilämpötilasta	56
--	----

Laskettu lämpötilaindeksi mitatusta pistelämpötilasta	97
---	----

Ilmavuotoa lattian ja seinän rajasta.

1

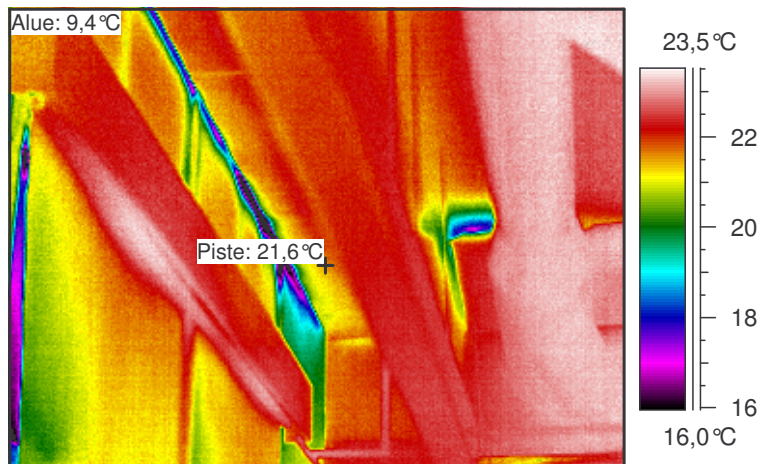
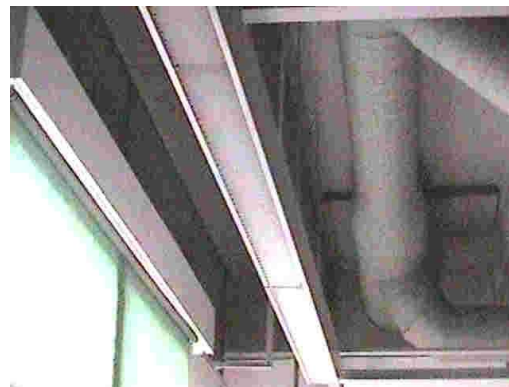
2052 Luokka

Mittauspiste 1	21,6°C
Mittausalue min	9,4°C
Mittausalue max	23,6°C

Laskettu lämpötilaindeksi mitatusta minimilämpötilasta	54
--	----

Laskettu lämpötilaindeksi mitatusta pistelämpötilasta	102
---	-----

Ilmavuotoa katon ja seinän rajasta.

1

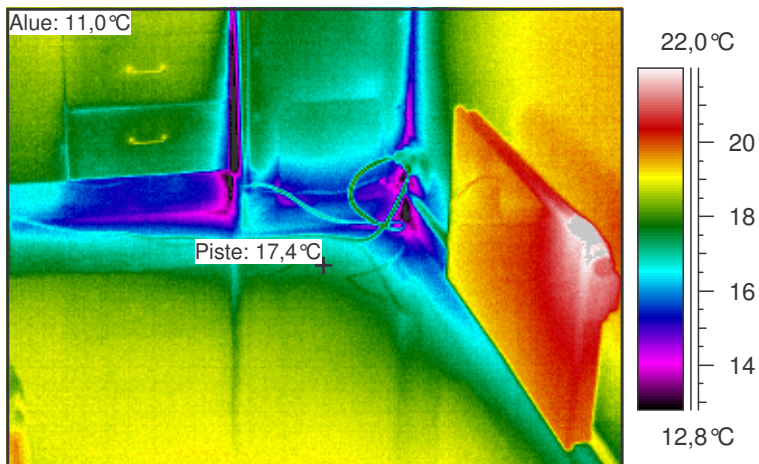
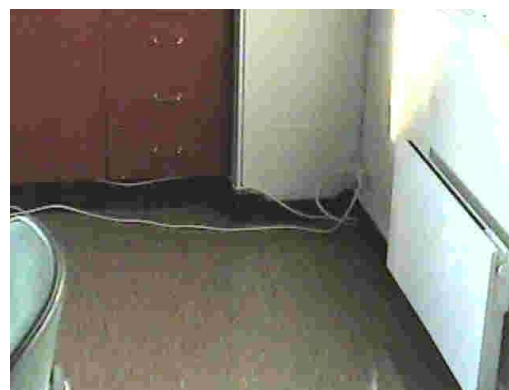
231L Luokka

Mittauspiste 1	17,4°C
Mittausalue min	11,0°C
Mittausalue max	28,5°C

Laskettu lämpötilaindeksi mitatusta minimilämpötilasta	60
--	----

Laskettu lämpötilaindeksi mitatusta pistelämpötilasta	85
---	----

Ilmavuotoa lattian ja seinän rajasta.

1

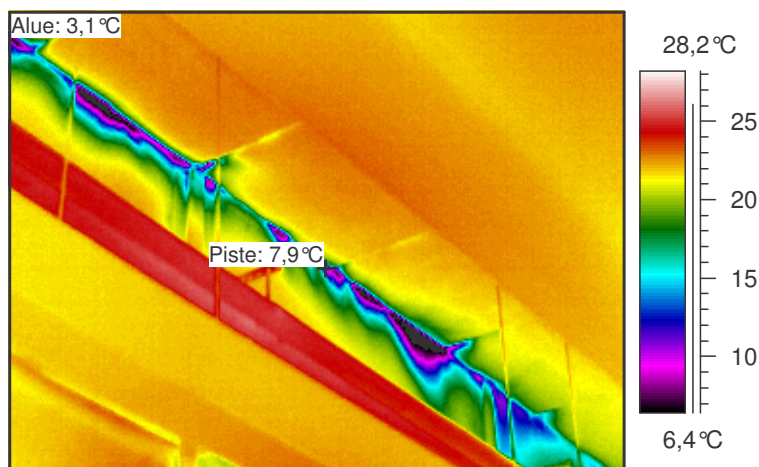
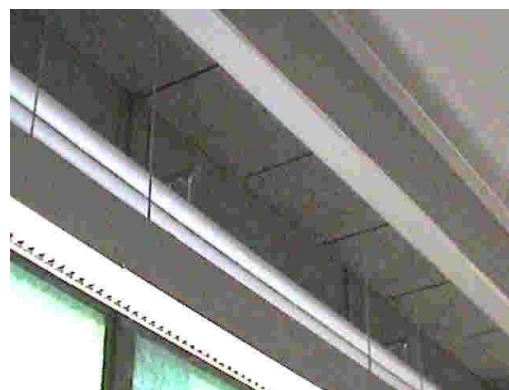
231L Luokka

Mittauspiste 1	7,9°C
Mittausalue min	3,1°C
Mittausalue max	26,3°C

Laskettu lämpötilaindeksi mitatusta minimilämpötilasta	28
--	----

Laskettu lämpötilaindeksi mitatusta pistelämpötilasta	48
---	----

Ilmavuotoa seinän ja katon rajasta.

1

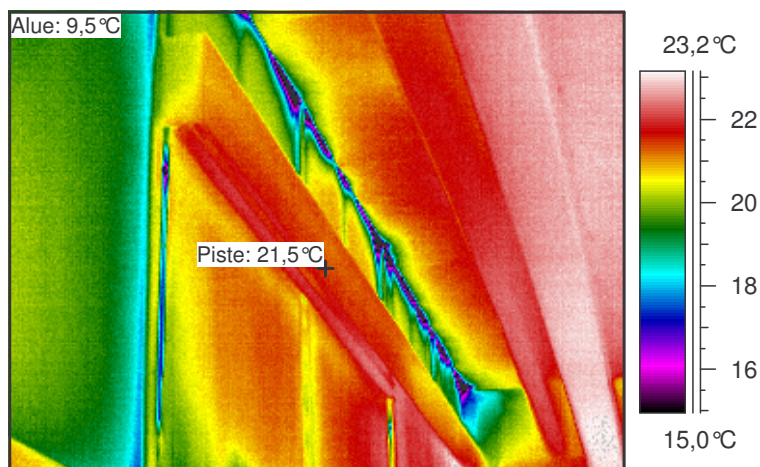
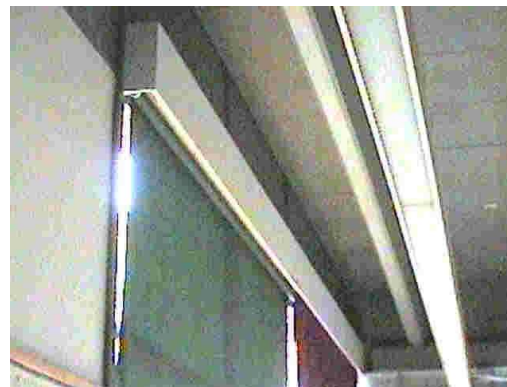
2002 Luokka

Mittauspiste 1	21,5°C
Mittausalue min	9,5°C
Mittausalue max	23,5°C

Laskettu lämpötilaindeksi mitatusta minimilämpötilasta	54
--	----

Laskettu lämpötilaindeksi mitatusta pistelämpötilasta	102
---	-----

Ilmavuotoa seinän ja katon rajasta.

1

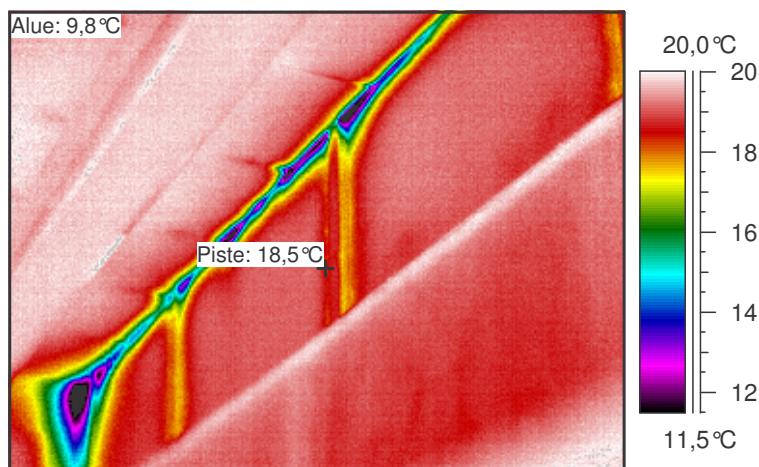
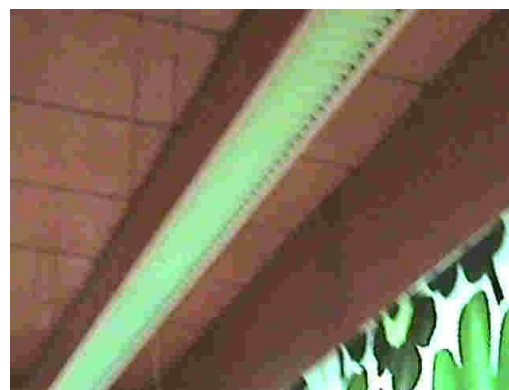
214L Aula

Mittauspiste 1	18,5°C
Mittausalue min	9,8°C
Mittausalue max	20,3°C

Laskettu lämpötilaindeksi mitatusta minimilämpötilasta	55
--	----

Laskettu lämpötilaindeksi mitatusta pistelämpötilasta	90
---	----

Ilmavuotoa katon ja seinän rajasta.

1

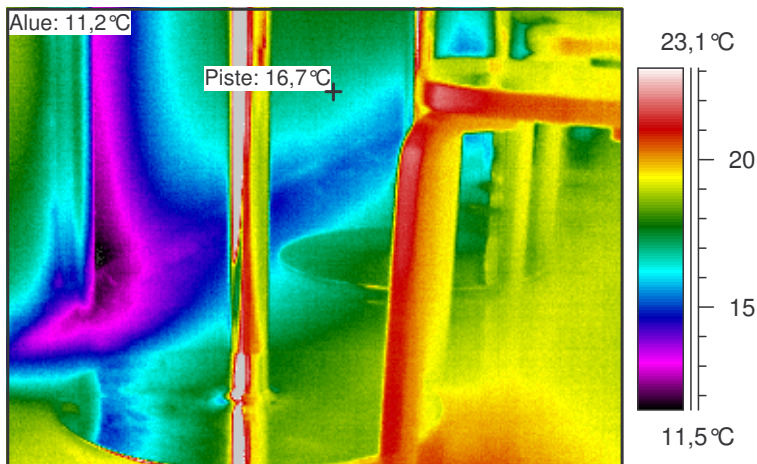
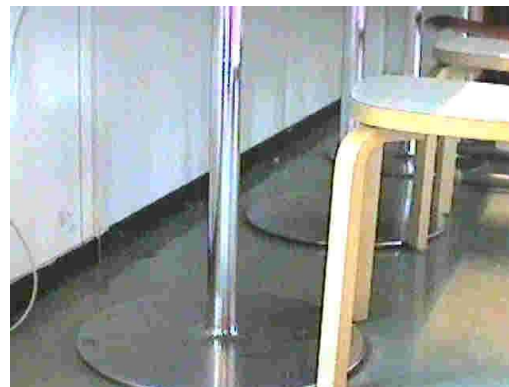
214L Aula

Mittauspiste 1	16,7°C
Mittausalue min	11,2°C
Mittausalue max	37,1°C

Laskettu lämpötilaindeksi mitatusta minimilämpötilasta	61	Laskettu lämpötilaindeksi mitatusta pistelämpötilasta	83
--	----	---	----

Mahdollisesti kylmäsilta tai rakenteen sisäinen ilmavuoto seinän alaosassa.

2

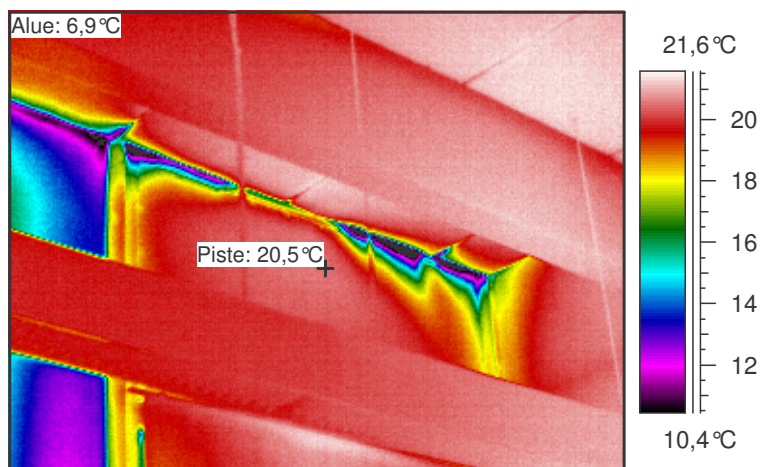
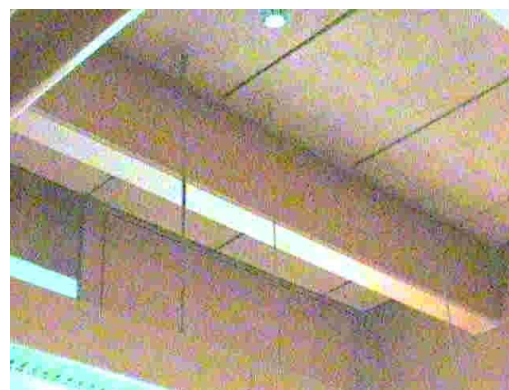
214L Aula

Mittauspiste 1	20,5°C
Mittausalue min	6,9°C
Mittausalue max	21,6°C

Laskettu lämpötilaindeksi mitatusta minimilämpötilasta	44
--	----

Laskettu lämpötilaindeksi mitatusta pistelämpötilasta	98
---	----

Ilmavuotoa katon rajasta.

1

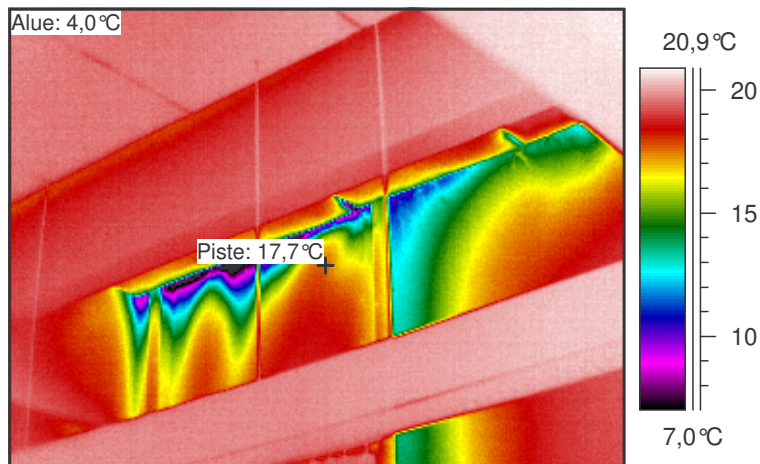
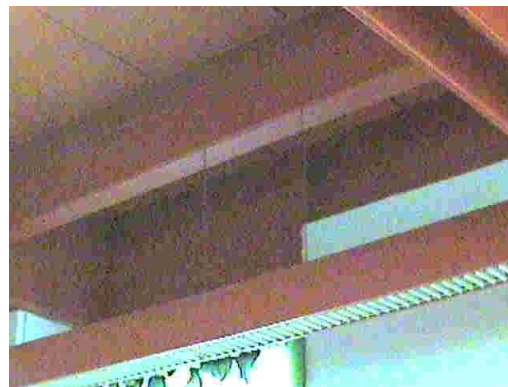
214L

Mittauspiste 1	17,7°C
Mittausalue min	4,0°C
Mittausalue max	21,0°C

Laskettu lämpötilaindeksi mitatusta minimilämpötilasta	32
--	----

Laskettu lämpötilaindeksi mitatusta pistelämpötilasta	87
---	----

Ilmavuotoa katon rajassa.

1

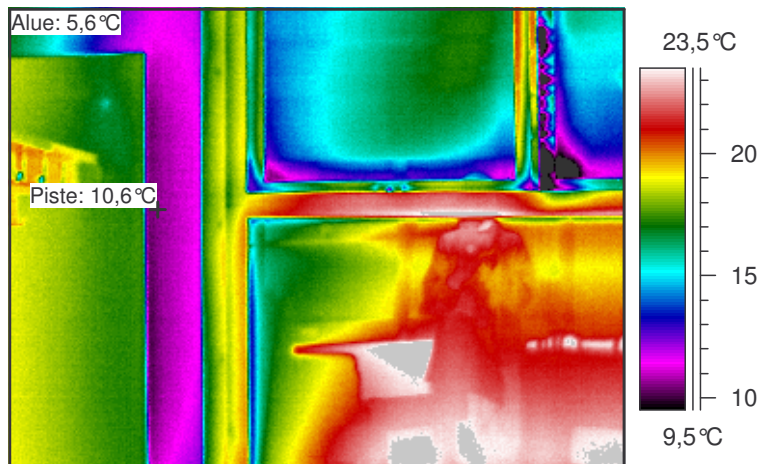
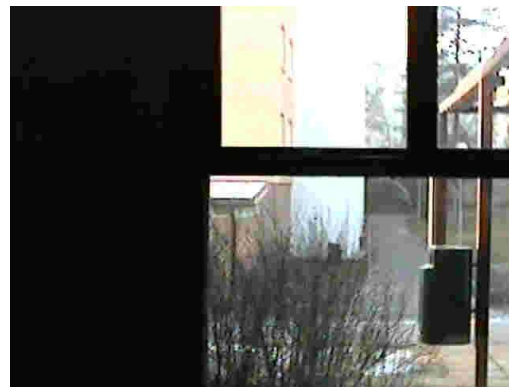
214L Aula

Mittauspiste 1	10,6°C
Mittausalue min	5,6°C
Mittausalue max	25,0°C

Laskettu lämpötilaindeksi mitatusta minimilämpötilasta	38
--	----

Laskettu lämpötilaindeksi mitatusta pistelämpötilasta	58
---	----

Ilmavuotoa ikkunoiden puitteiden ja karmin välistä.
 Seinärakenteessa eristevikaa tai kylmäsiltaa ikkunan vasemmalla puolen.

1

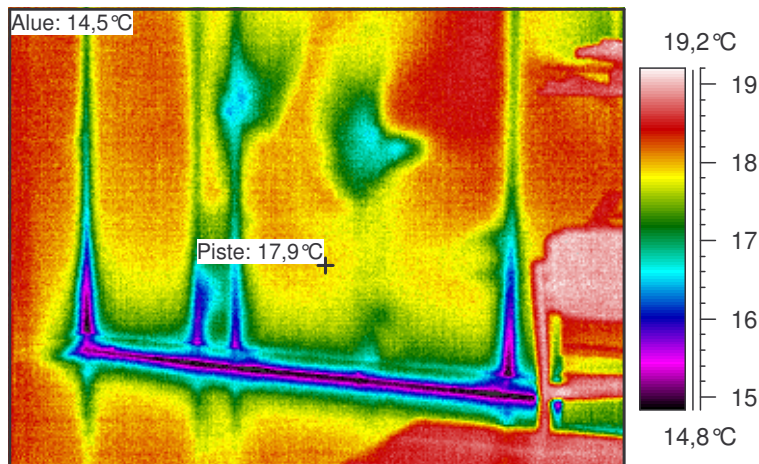
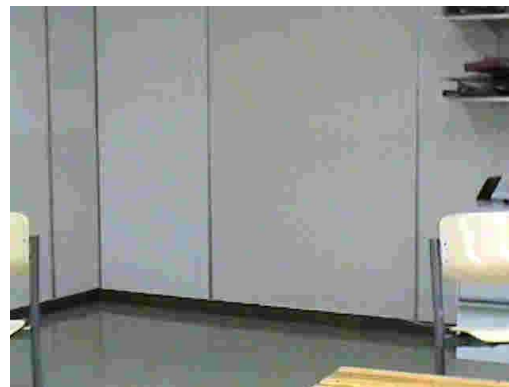
Kuvaamataidon luokka

Mittauspiste 1	17,9°C
Mittausalue min	14,5°C
Mittausalue max	19,3°C

Laskettu lämpötilaindeksi mitatusta minimilämpötilasta	74
--	----

Laskettu lämpötilaindeksi mitatusta pistelämpötilasta	88
---	----

Ilmavuotoa lattian rajassa ja eristevikaa seinässä.

3

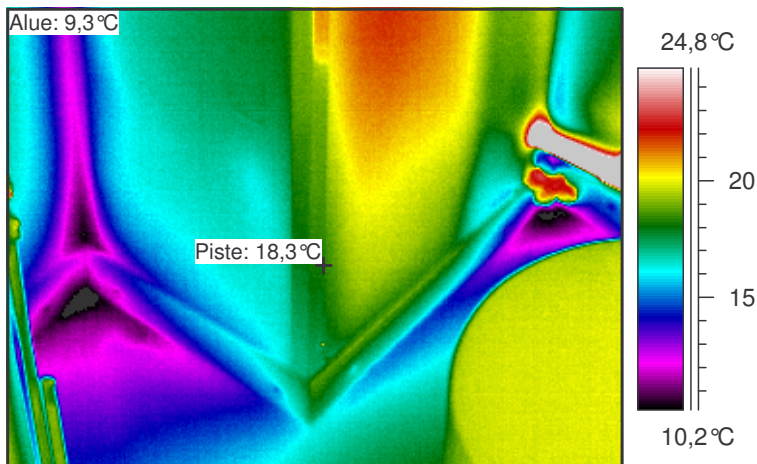
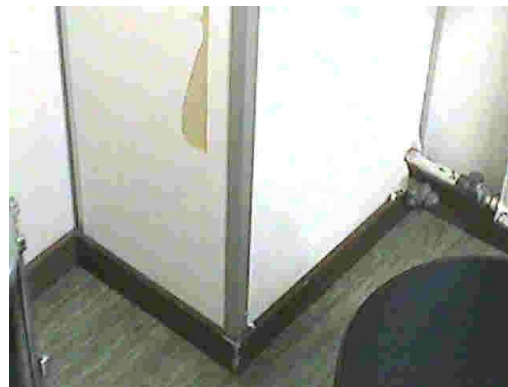
Kuvaamataidon luokka

Mittauspiste 1	18,3°C
Mittausalue min	9,3°C
Mittausalue max	36,7°C

Laskettu lämpötilaindeksi mitatusta minimilämpötilasta	53
--	----

Laskettu lämpötilaindeksi mitatusta pistelämpötilasta	89
---	----

Nurkassa olevan kotelon reunat ovat kylmät. Ilmavuotoa kotelon kautta ulkoa?

1

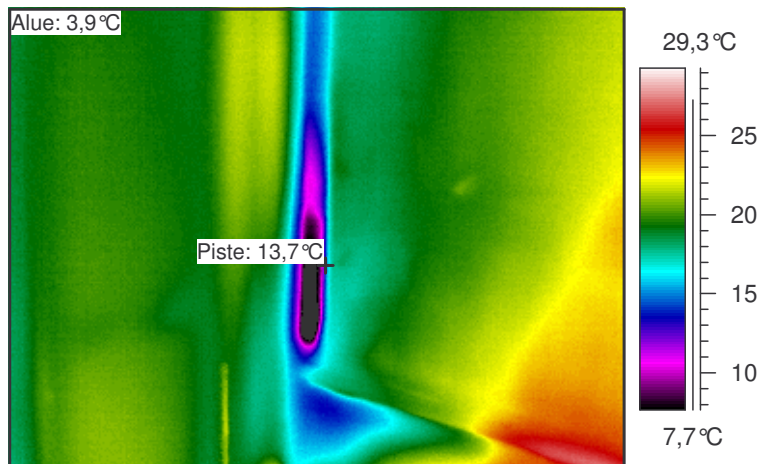
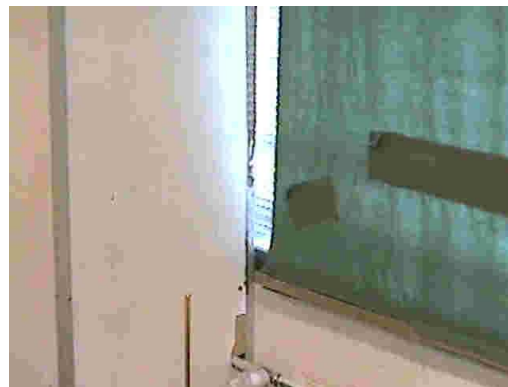
Kuvaamataidon luokka

Mittauspiste 1	13,7°C
Mittausalue min	3,9°C
Mittausalue max	27,4°C

Laskettu lämpötilaindeksi mitatusta minimilämpötilasta	32
--	----

Laskettu lämpötilaindeksi mitatusta pistelämpötilasta	71
---	----

Nurkassa oleva kotelo estää ilmankierron ikkunalla. Näin ikkuna geometriasta johtuen viilenee.

2

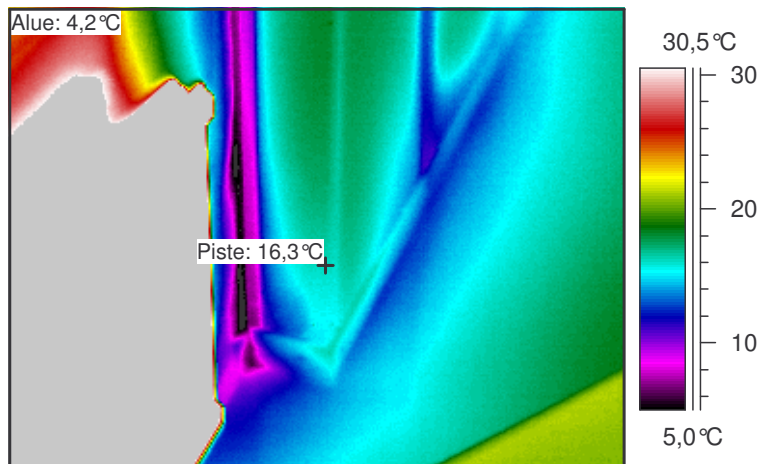
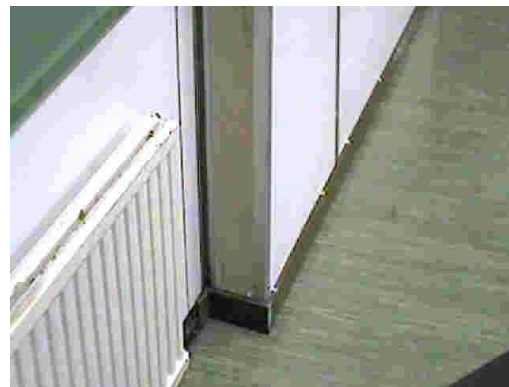
Kuvaamataidon luokka

Mittauspiste 1	16,3°C
Mittausalue min	4,2°C
Mittausalue max	51,1°C

Laskettu lämpötilaindeksi mitatusta minimilämpötilasta	33
--	----

Laskettu lämpötilaindeksi mitatusta pistelämpötilasta	81
---	----

Ilmavuotoa tai eristevikaa seinässä.

1

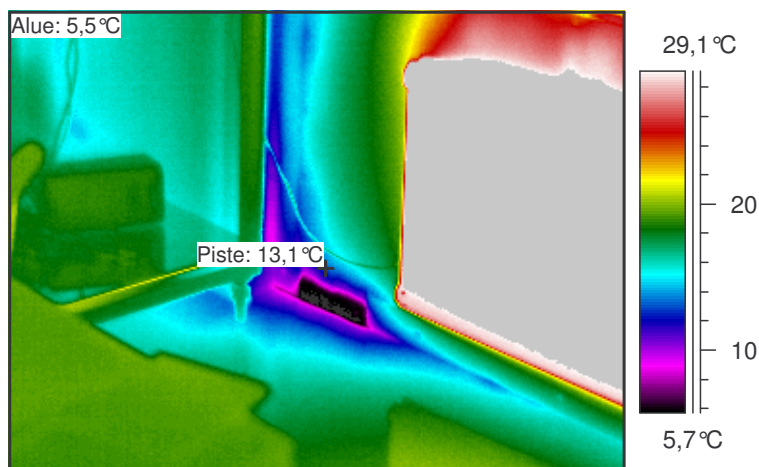
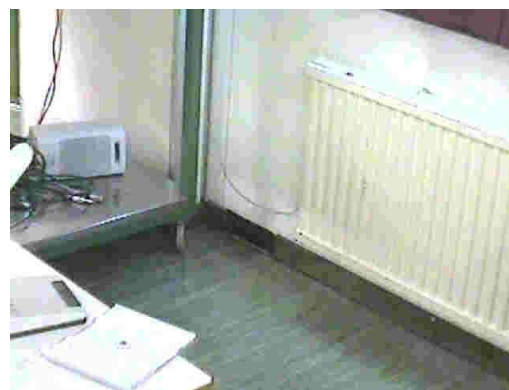
Kuvaamataidon luokka

Mittauspiste 1	13,1 °C
Mittausalue min	5,5 °C
Mittausalue max	48,0 °C

Laskettu lämpötilaindeksi mitatusta minimilämpötilasta	38
--	----

Laskettu lämpötilaindeksi mitatusta pistelämpötilasta	68
---	----

Ilmavuotoa lattian rajassa.

1

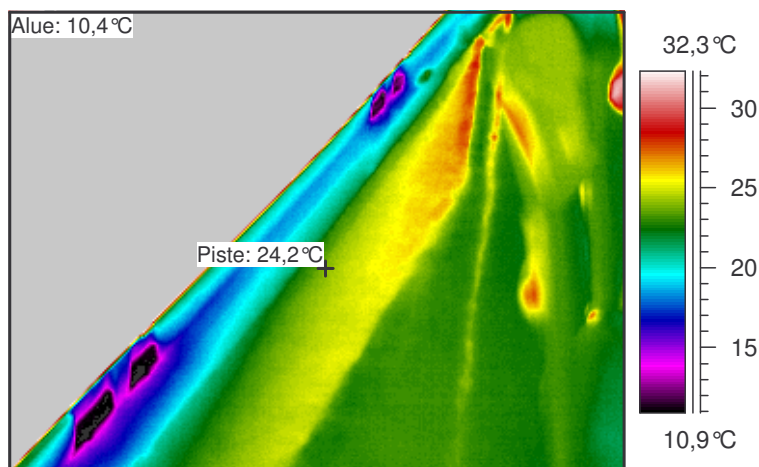
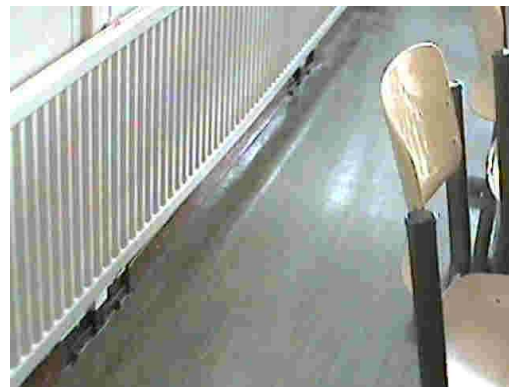
Ryhmätyötila

Mittauspiste 1	24,2°C
Mittausalue min	10,4°C
Mittausalue max	52,8°C

Laskettu lämpötilaindeksi mitatusta minimilämpötilasta	57
--	----

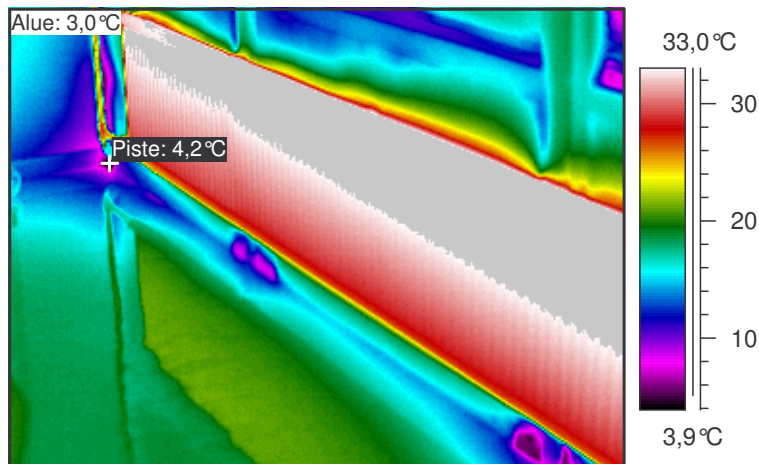
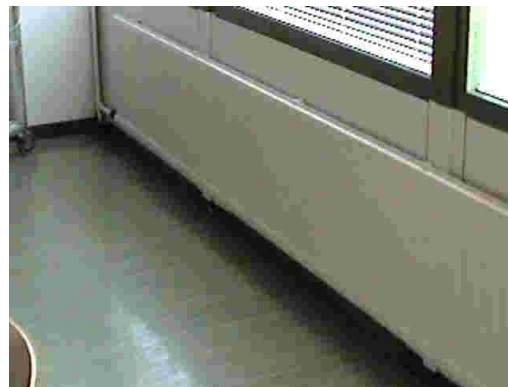
Ryhmätyötila

Mittauspiste 1	4,2°C
Mittausalue min	3,0°C
Mittausalue max	38,0°C

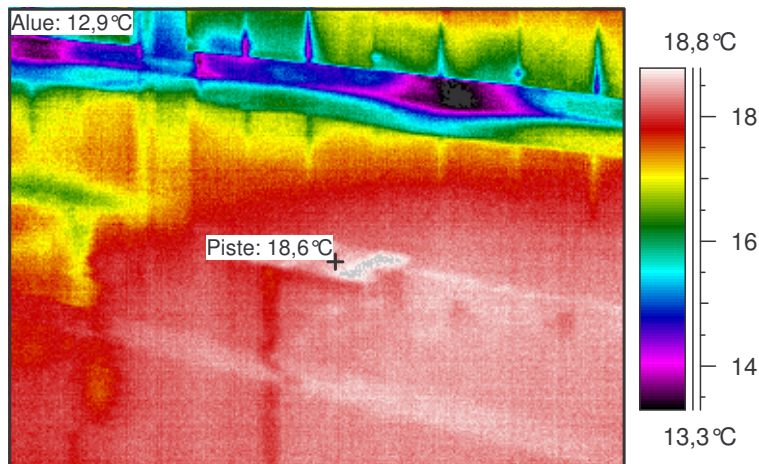
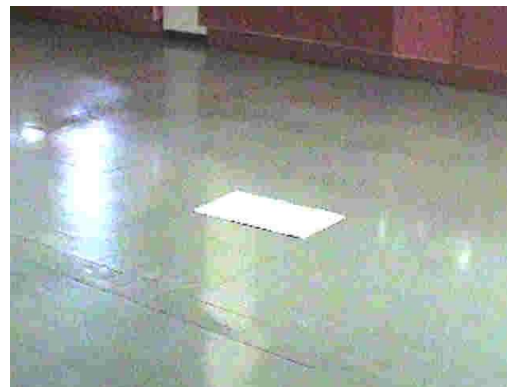
1003 Kuvaamataidon luokka

Mittauspiste 1	18,6°C
Mittausalue min	12,9°C
Mittausalue max	19,0°C
