## KUNTOTUTKIMUS, SISÄILMAONGELMAT MENNINKÄISEN PÄIVÄKOTI

Markkulantie 24  
01380 VANTAA

**Delete Tutkimus Oy, Helsinki**

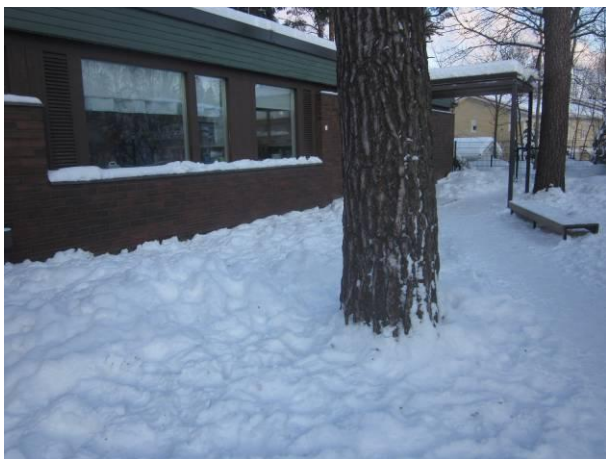
**Kuva 1** Etusivua 2.2.2012

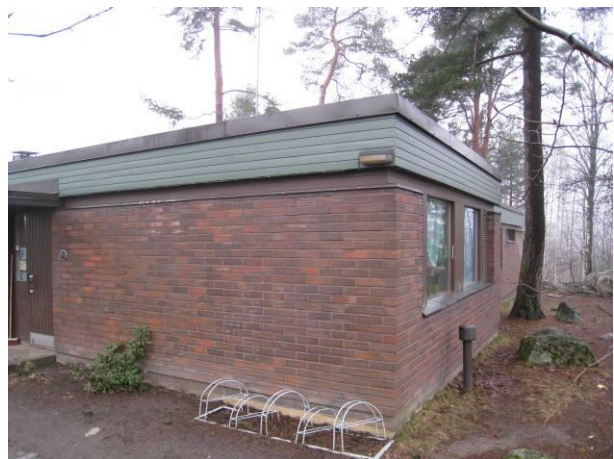
**Kuva 2** Etusivun kulma keväällä 2008.

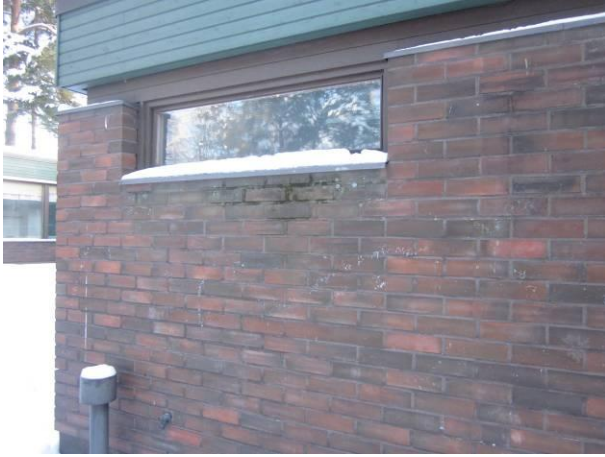
Julkisivujen tiilivuorauksen pinnalla on vesirasitusjälkiä lyhyiden vesipeltien ja niiden liitosvuotojen takia, pellityksissä on vettä kerääviä vaakapintoja. Puupaneelien kunto on tyydyttävä, maalipinnat ovat kuluneet. Lyhyet räystäät eivät suojaa julkisivuja viistosateelta. Umpiolasielementtien ja ikkunavesipeltien liitos on vain liimakitin varassa, kittejä on jo halki, joten vesi pääsee rakenteisiin.

**Kuva 3** Ikkunavesipellit ovat lyhyet

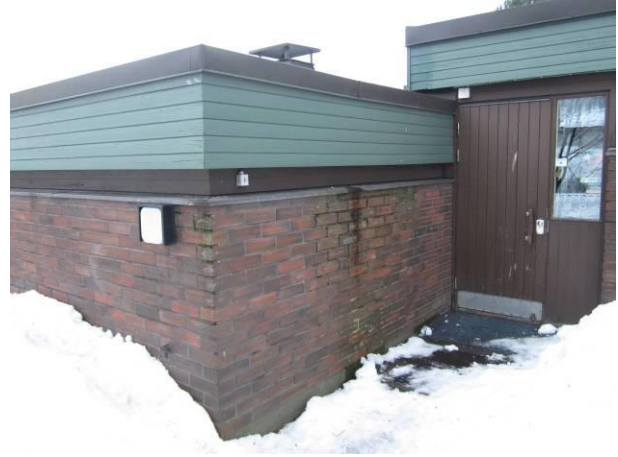
**Kuva 4** Vesivuotovaurioita autotallin seinällä.

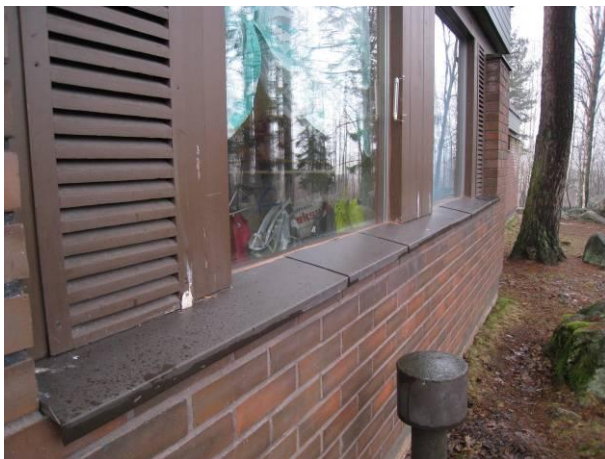
**Kuva 5** Loivat ikkunavesipellit v. 2008

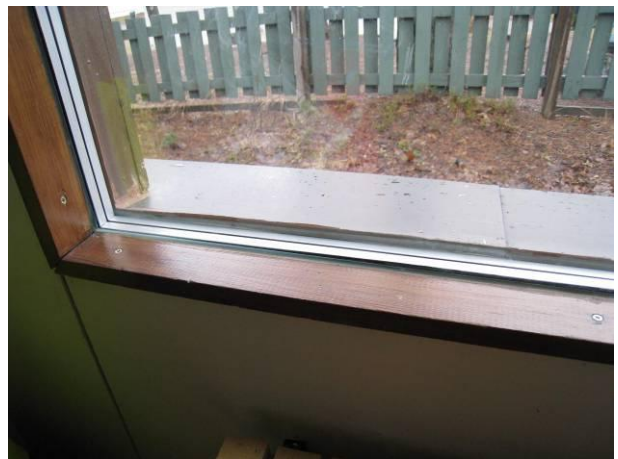
**Kuva 6** Laselementin ja vesipellityksen tiiviys on vain kitin varassa.

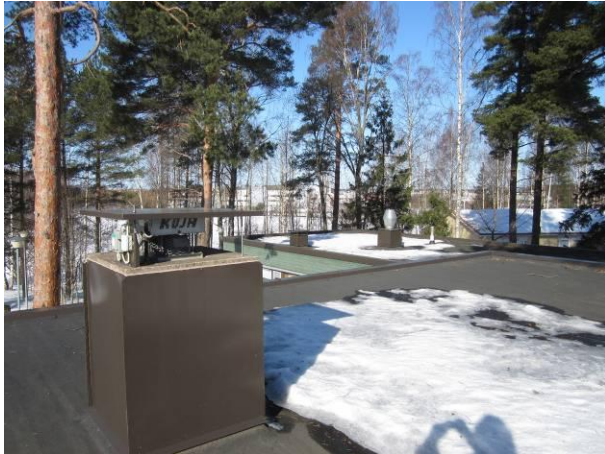
Vesikatolla bitumikermikate on jossain vaiheessa uusittu, samoin räystääs- ja piippupellitykset, katteen kunto on tyydyttävä, mutta kallistukset ovat vaatimattomia. Räystäältä on tuuletusreitejä yläpohjaan, lisäksi on asennettu alipaineventtiili katteen läpi.

**Kuva 7** Vesikattoa kuvattuna takahuoneen kohdalta.

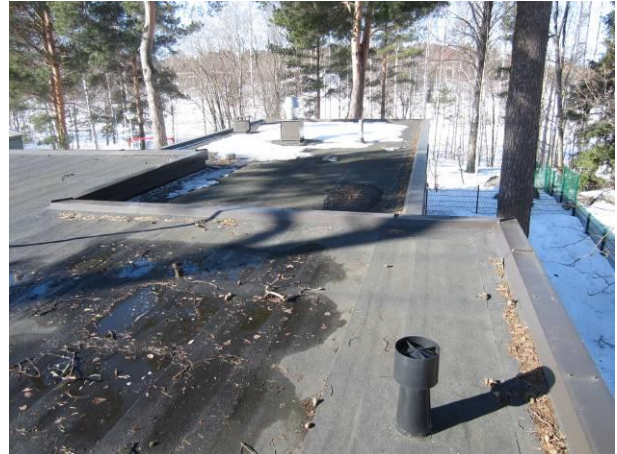
**Kuva 8** Vesikattoa kuvattuna eteistilan kohdalta

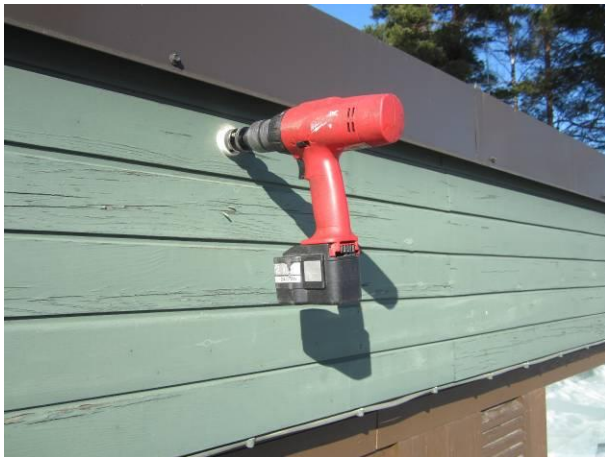
**Kuva 9** Tähtystysreikä räystäään otsaan

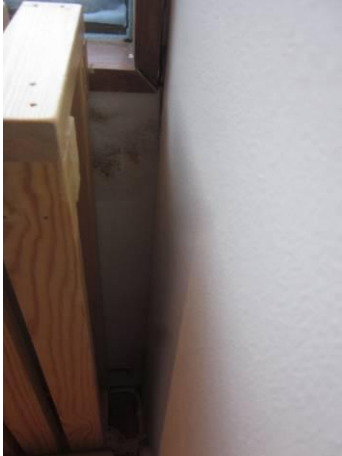
Entisen talvipuutarhan/ käytävän 112 kohdalla ulkoseinän levyssä oli ruskeaa värjäytymää ulko- ja väliseinän nurkkauksessa (kuva 11). Tiloissa oli yleisesti mustia muurahaisia, erityisesti mm. talvipuutarhan kohdalla (kuva 12). Tälle kohdin tehtiin rakenneavaus, ks. AV5.

**Kuva 11** Kosteusvaurioon viittaava ruskea värjäytymä talvipuutarha/ käytävä ulkoseinällä ikkunan alla.

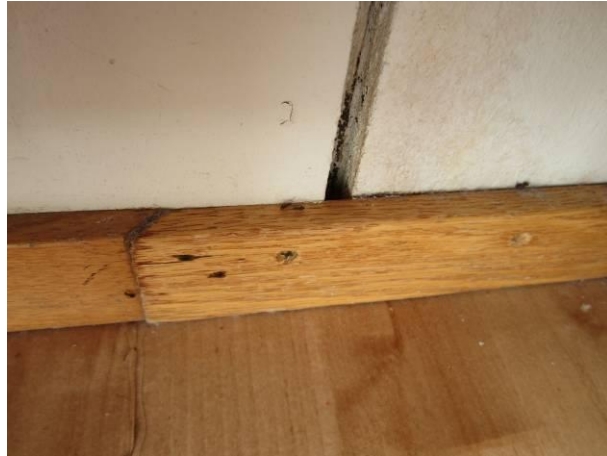
**Kuva 12** Ulkoseinällä muurahaisia lähellä rakennavauspaikkaa AV5. Lisäksi levy on värjäytynyt.

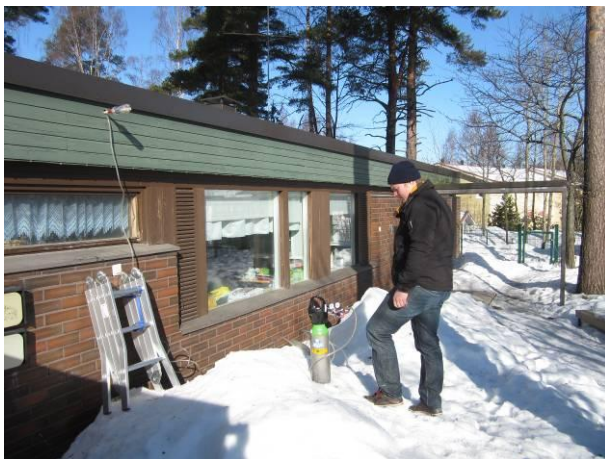
Yläpohjaonteloon kaasua ohjattiin räystääsotsan läpi viedyn putken avulla n. 3 metrin päähän yhden palkkivälin kohdalla eteistila 118 yläpuolelta. Merkkikaasua todettiin tulevan kantavien väliseinien liittymistä eteisen 120 ja SK 121 kohdalla.

**Kuva 13** Merkkiainekaasun annostelua yläpohjaonteloon.

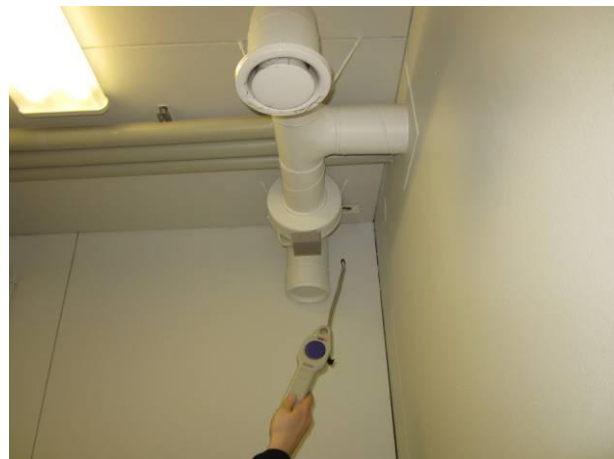
**Kuva 14** Merkkikaasua havaittiin tulevan mm. siivouskomero SK 121 katon ja kantavan väliseinän liittymästä.

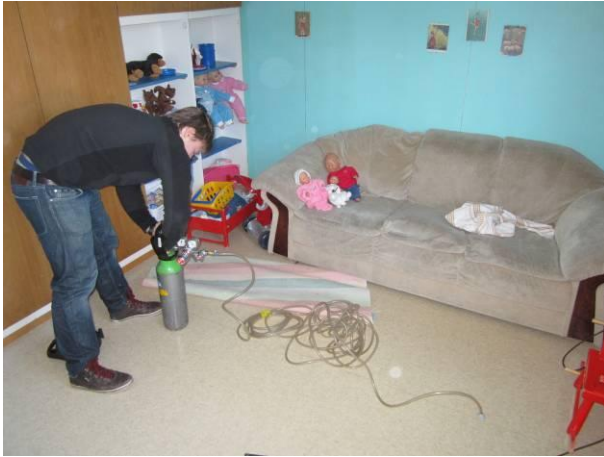
Alapohjaan merkkikaasua ohjattiin tekemällä porareikä lattian betonilaatan ja styrox-eristeen läpi alapuoliseen soratäyttöön huoneessa 109. Merkkikaasua todettiin tulevan ulkoseinän ja alapohjan liittymistä molemmilta sivuilta.

**Kuva 15** Merkkikaasun annostelua alapohjaan poratun reiän läpi huoneessa 108.

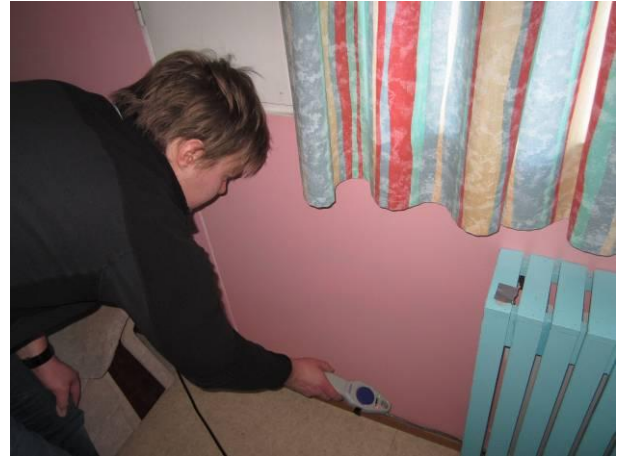
**Kuva 16** Alapohjaan laskettua kaasua havaittiin tulevan ulkoseinäliittymistä.

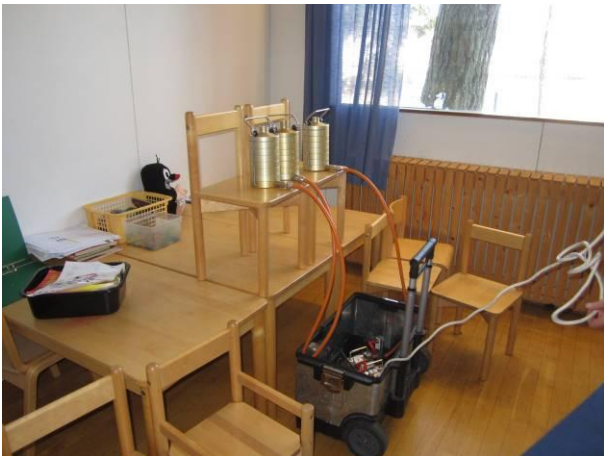
Näytetulosten perusteella huoneessa 108 ei havaittu rajat ylittäviä määriä mikrobeja, mutta **takka- huoneen 122 ilmanäytteessä (9) todettiin olevan kosteusvaurioindikoivia mikrobeja**. Ks. tar- kemmin ao. liiteraportti.

**Kuva 17** Ilmanäytteiden otto huoneessa 108 kolmella erillisellä keräimellä.

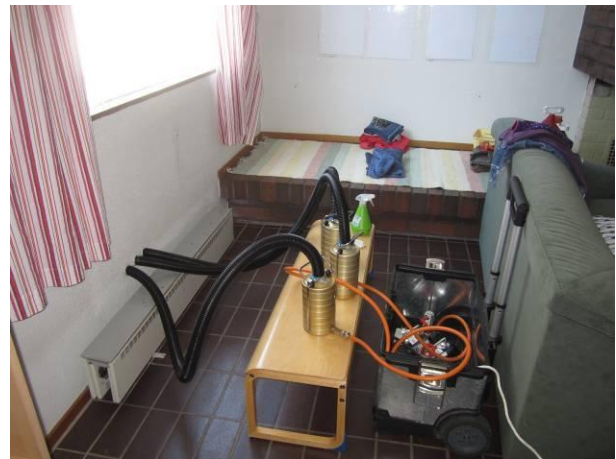
**Kuva 19** Näytteenotto takkahuoneen seinästä.

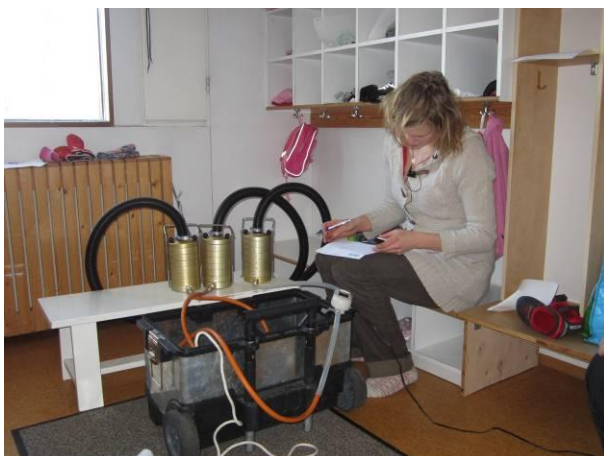
Ulkoseinärakenteista otettiin ilmanäytteet tiloista: eteinen 105 (näyte 3), huone 108 (näyte 7 ja 8), huone 111 (näyte 2), takkahuone 122 (näyte 5 ja 6) ja lepohuone 123 (näyte 4). Tulosten perusteella näytteissä 2, 6 ja 8 ei havaittu rajat ylittäviä määriä mikrobeja. Näytteissä 3, 4 ja 7 havaittiin koskeusvaurioindikoivia mikrobeja.

**Kuva 20** Näytteenotto eteisen 105 seinästä.

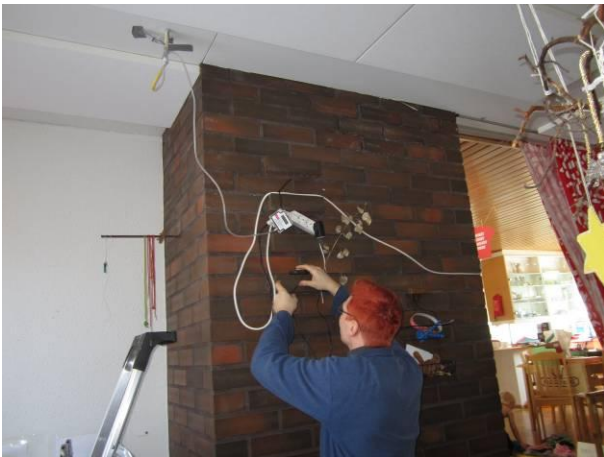
Tilat olivat pääosin normaalin alipaineisia ulkoilmaan nähden, mutta tuulisella säällä esiintyi selvää vaihtelua siten, että huone-tilat olivat ajoittain ylipaineisia tai selvästi alipaineisia. Yläpohjaan nähden huone-tilat olivat pääosin ylipaineisia, tuulinen sää aiheutti kuitenkin pientä vaihtelua. Huone-tilan merkittävä alipaineisuus mahdollistaa epäpuhtauksien pääsyn rakenteiden epätiiviykskohdista huoneilmaan. Ks. Lausunto, painetasoeromittaukset pvm 16.4.2012.

**Kuva 22** Paine-eroanturin asennus takkahuoneen 122 ja yläpohjan väliin.

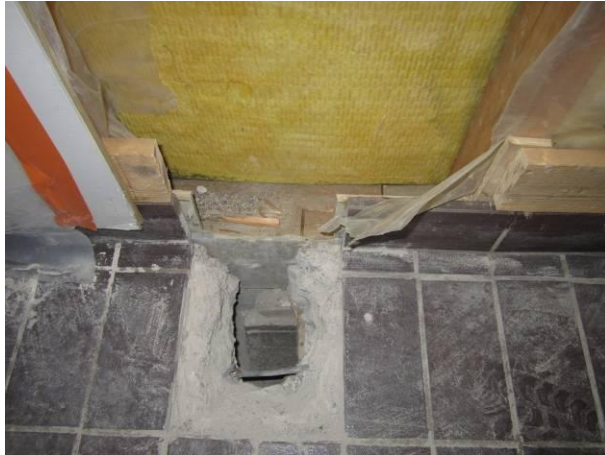
Avaus AV1 tehtiin monitoimitila 123 (entinen uima-allashuone) ulkoseinän ja alapohjan liittymään. Avauskohdalla ulkoseinän sisäpinnassa on puupaneeli, jonka takana on höyrysulkumuovi, sitten on puurunko 120 mm + lasivilla 125 mm ja sen jälkeen kova tuulisuojavilla 10 mm. Tämän jälkeen on korkealle nouseva betonisokkeli. Puurungon alla on kestopuinen alasidepuu ja sen alla bitumikermi. Lattiapinnan ja alasidepuun alareunan etäisyys on n. 100 mm. Ulkoseinärakenteissa ei havaittu kosteusvaurioon viittaavaa. Puun kosteus oli 7 paino-%, eli kuiva.

Alapohjana on tiililaattapintainen tb-laatta 150 mm, jonka alla on 100 mm polystyreeni ja vaneri, sillä sen alla perusmuurin vierellä on matala betonirengaskouruista tehty putkikanaali. Lattialaatan ja perusmuurin välissä puurunkoa vasten on **asbestipitoinen lujalevy**. Betonilaatassa on lattialämmityskaapelointi. Kaapeli meni piikatessa poikki, mutta se korjattiin sähkö-asentajan toimesta.

**Kuva 23** AV1 -rakenneavaus/monitoimitila123.

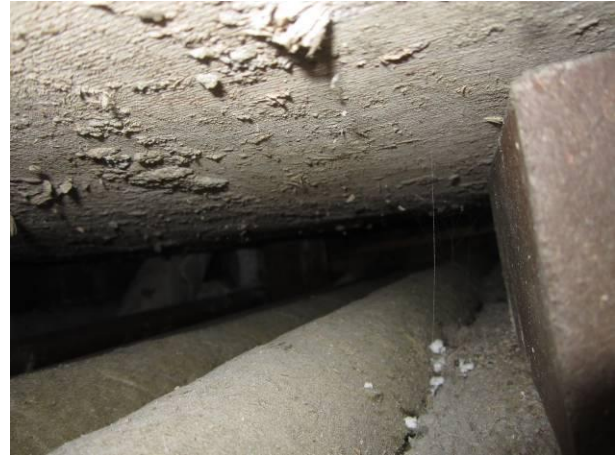
**Kuva 24** AV1 -avauskohdan alla on putkikanaali, putkissa on villaeristeet.

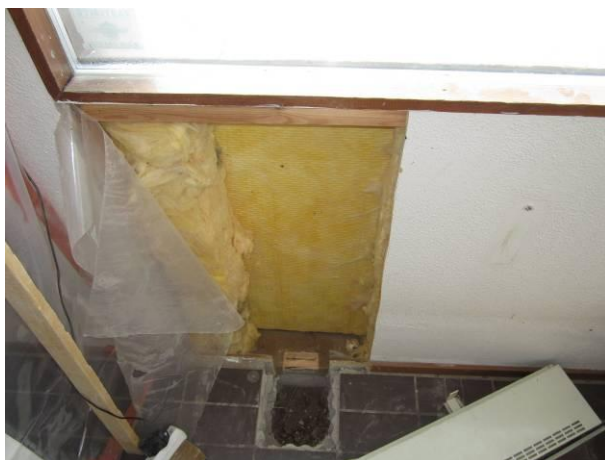
Avaus AV2 tehtiin takkatuvan 122 ulkoseinän ja alapohjan liittymään. Avauskohdalla ulkoseinän sisäpinnassa on lastulevy, jonka takana on höyrysulkumuovi, sitten on puurunko 120 mm + lasivilla 125 mm ja sen jälkeen kova tuulisuojavilla 10 mm. Tämän jälkeen on betonisokkeli ja ylempänä tiilimuuraus. Puurungon alla on kestopuinen alasidepuu ja sen alla bitumikermi. Lattiapinnan ja alasidepuun alareunan etäisyys on n. 120 mm. Sisäverhouksena oleva lastulevy ulottuu alasidepuun sivuun asti, levyn ja betonilaatan välissä on muovikalvo. Rakenteissa ei havaittu kosteusvaurion viittaavaa, mutta villoissa on ilmavuotojälkiä. Alasidepuun kosteus oli 7 paino-%.

**Kuva 25** AV2 -rakenneavaus/ takkatupa 122.

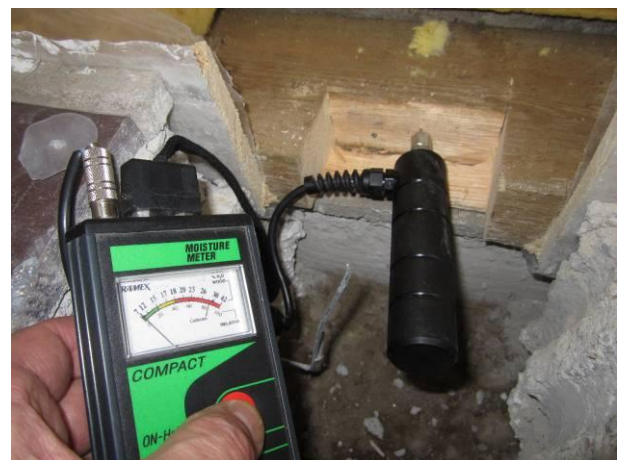
Alapohjana on tiililaattapintainen tb-laatta 120 mm, jonka alla on 100 mm polystyreeni ja sen alla on hiekkatäyttö. Betonilaatassa on lattialämmityskaapelointi. Kuivasta hiekkatäytöstä otettiin materiaalinäyte **MAT1**.

**Kuva 26** Kestopuu on kuiva. Täyttöhiekkasta otettiin mikrobinäyte MAT1.

Rakenneavauskohdista otettiin yhteensä 5 kpl materiaalinäytteitä mikrobiviljelyä varten, joka tehtiin Metropolilabin toimesta laimennosviljelymenetelmällä. **Kaikissa alapohjan hiekkatäytöistä otetuissa näytteissä MAT 1, MAT3, MAT4 ja MAT5 todettiin olevan sädesieniä, lisäksi jonkin verran muita mikrobeja.** Ks. tarkemmin Metropolilabin analyysitodistus pvm 30.3.2012.

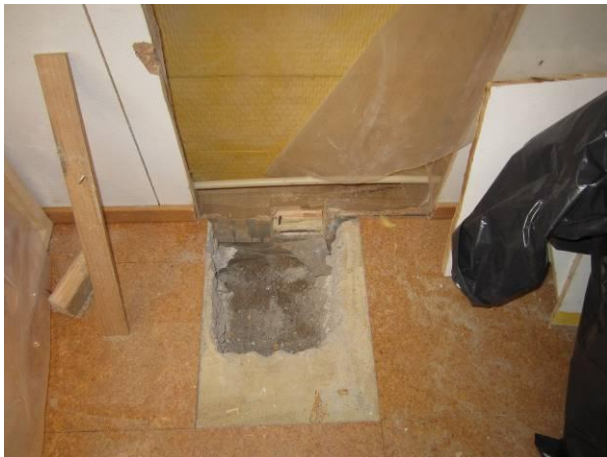
AV3A tehtiin eteisen 105 ulkoseinän ja alapohjan liittymään. Avauskohdalla ulkoseinän sisäpinnassa on lastulevy, jonka takana on höyrysulkumuovi, sitten on puurunko 120 mm + lasivilla 125 mm ja sen jälkeen kova tuulisuojavilla 10 mm. Tämän jälkeen on betonisokkeli ja ylempänä tiilimuraus. Puurungon alla on kestopuinen alasidepuu ja sen alla bitumikermi. Lattiapinnan ja alasidepuun alareunan etäisyys on n.105 mm. Sisäverhouksena oleva lastulevy ulottuu alasidepuun sivuun asti. Levyn ja betonilaatan välissä ei havaittu muovia. Rakenteissa ei havaittu kosteusvaurion viittaavaa. Alasidepuun kosteus oli 7 paino-%. Perusmuuria vasten on kuiva muottilauta.

**Kuva 27** AV3A -rakenneavaus/ eteinen 105

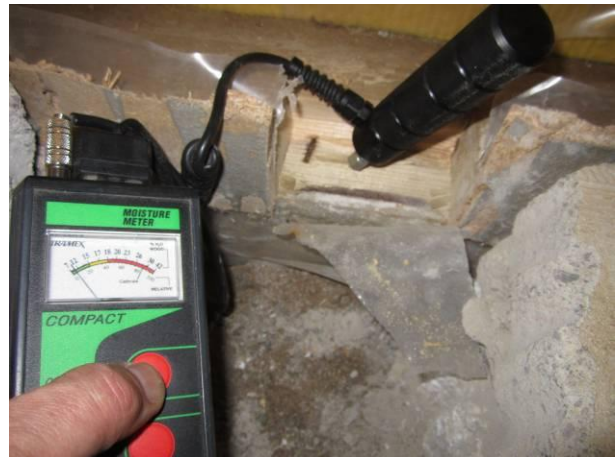
**Kuva 28** Kestopuu on kuiva.

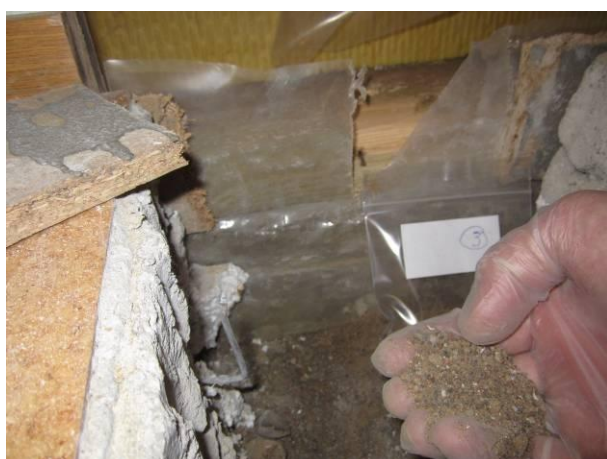
Alapohjana on korkkilaattapintainen tb-laatta 80 mm, jonka alla on 100 mm polystyreeni ja sen alla on hiekkatäyttö. Kuivasta hiekkatäytöstä otettiin materiaalinäyte **MAT3**.

**Kuva 29** AV3A kuivasta täyttöhiekasta otettiin mikrobinäyte MAT3.

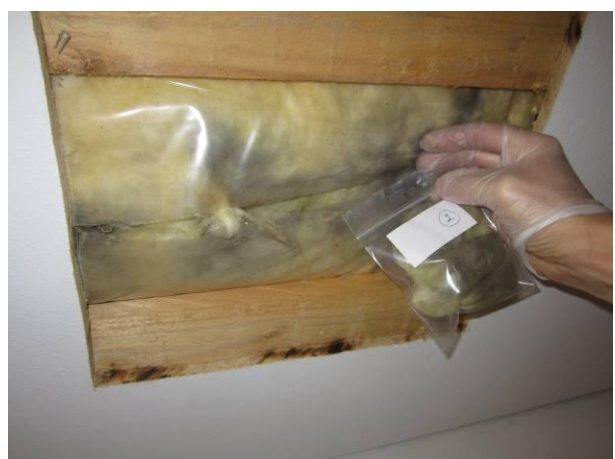
AV3B tehtiin eteisen 105 kattoon. Katossa on lastulevy ja sen yläpuolella harvalautakoolaus k 300, sitten on höyrysulkumuovi. Avauskohdalla muovi oli halki ja villa hieman tummunut ilmavuodon takia. Tummuneesta villasta otettiin mikrobinäyte **MAT2**.

**Kuva 30** AV3B -rakenneavaus Katon villaeristeestä otettiin mikrobinäyte MAT2.

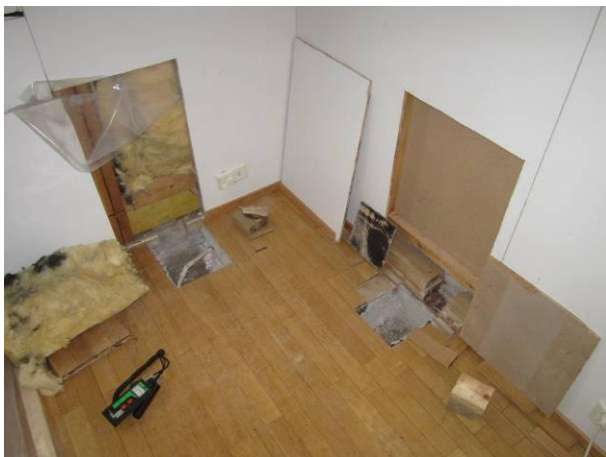
AV4A tehtiin huoneen 108 ulkoseinän ja alapohjan liittymään. Avauskohdalla ulkoseinän sisäpinnassa on lastulevy, jonka takana on höyrysulkumuovi, sitten on puurunko 120 mm + lasivilla 125 mm ja sen jälkeen kova tuulisuojavilla 10 mm. Tämän jälkeen on betonisokkeli ja ylempänä tiili-muuraus. Puurungon alla on kestopuinen alasidepuu ja sen alla bitumikermi. Lattiapinnan ja alasidepuun alareunan etäisyys on n.120 mm. Sisäverhouksena oleva lastulevy ulottuu alasidepuun sivuun asti. Levyn ja betonilaatan välissä on muovikalvo. Rakenteissa ei havaittu kosteusvaurion viittaavaa, mutta on ilmapuotojälkiä villoissa. Alasidepuun kosteus oli 7 paino-%.

**Kuva 31** AV4 –avauspaikka huoneessa 108 ja avaukset AV4A ja AV4B.

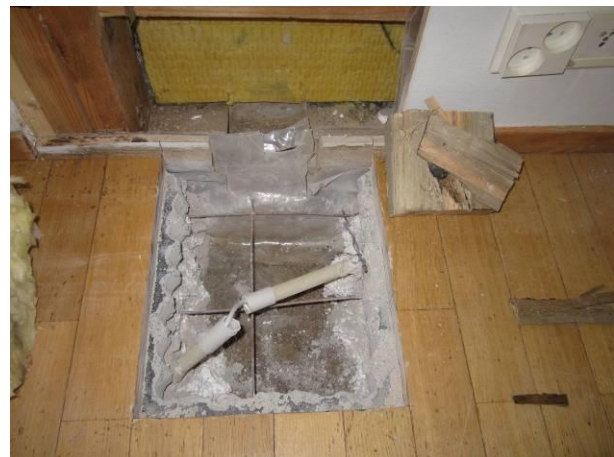
Alapohjana on tb-laatta 60 mm, jonka pinnassa on puuparketti ja sen alla on vaneri. Laatan pinnassa on **todennäköisesti asbestipitoinen pikiliima**. Laatan alla on 100 mm polystyreeni ja sen alla on hiekkatäyttö. Kuivasta hiekkatäytöstä otettiin materiaalinäyte **MAT4**.

**Kuva 32** AV4A -kohdalta otettiin MAT4. Laatasta on sähköjohtoja suojaputkessa.

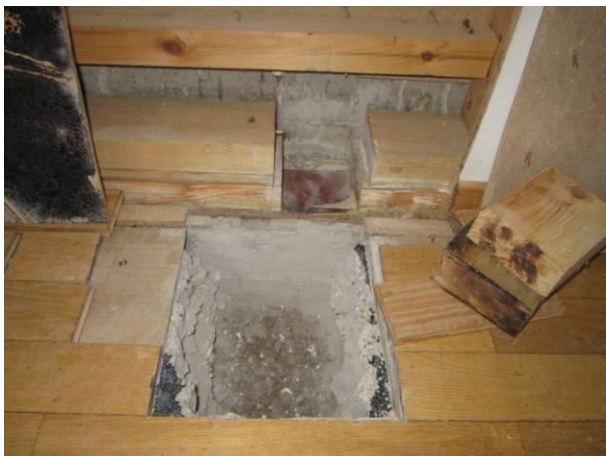
AV4B tehtiin tasoerokohdassa kantavan väliseinän ja alapohjan liittymään. Kohdalla on puurunko, jonka alla on kestopuinen alasidepuu ja sen alla bitumikermi. Materiaalit olivat kuivia ja vaikuttivat terveiltä. Alasidepuun alareuna on betonilaatan tasolla, laatan alla on eriste ja hiekkatäyttö, kuten avauspaikassa AV4A.

**Kuva 33** AV4B –avaus väliseinäliittymään.

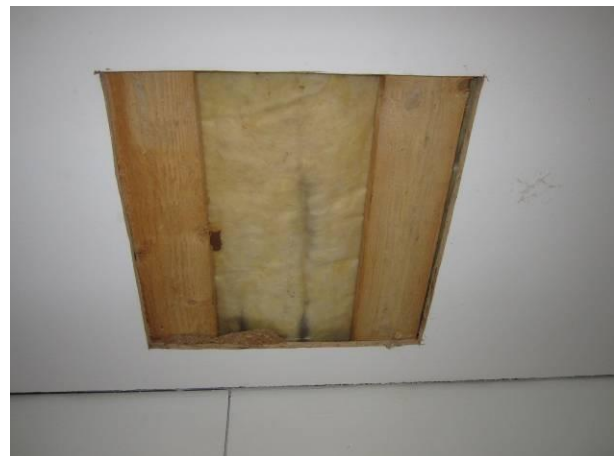
AV4C tehtiin huoneen 108 kattoon. Katossa on lastulevy ja sen yläpuolella lautakoolaus k 300, sitten on höyrynsulkumuovi. Avauskohdalla muovi oli ehjä ja kohtalaisen siisti.

**Kuva 34** AV4C -avaus kattoon.

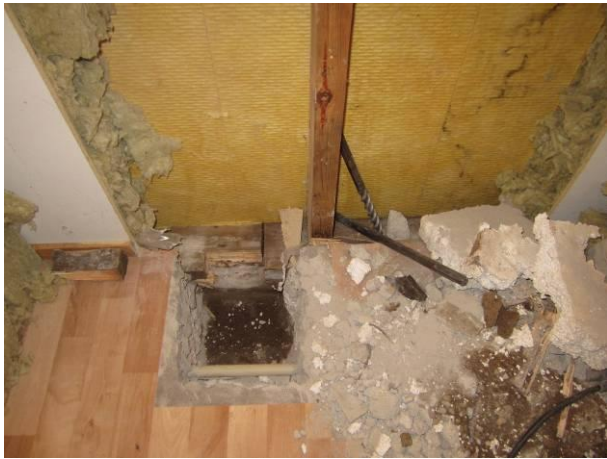
AV5A tehtiin talvipuutarha/ käytävä 112 ulkoseinän ja alapohjan liittymään. Avauskohdalla ulkoseinän sisäpinnassa on lastulevy, jonka takana on höyrysulkumuovi, sitten on puurunko 120 mm + lasivilla 125 mm ja sen jälkeen kova tuulisuojavailla 10 mm. Tämän jälkeen on betonisokkeli ja ylempänä tiilimuuraus. Puurungon alla on kestopuinen alasidepuu ja sen alla bitumikermi. Lattiapinnan ja alasidepuun alareunan etäisyys on n.165 mm. Sisäverhouksena oleva lastulevy ulottuu alasidepuun sivuun asti. Levyn ja betonilaatan välissä ei havaittu muovikalvoa. **Alasidepuu oli tummunut ja haisi epäterveelle. Alasidepuun kosteus oli 23 paino-%.**

**Kuva 35** AV5A -avauspaikka käytävällä 112.

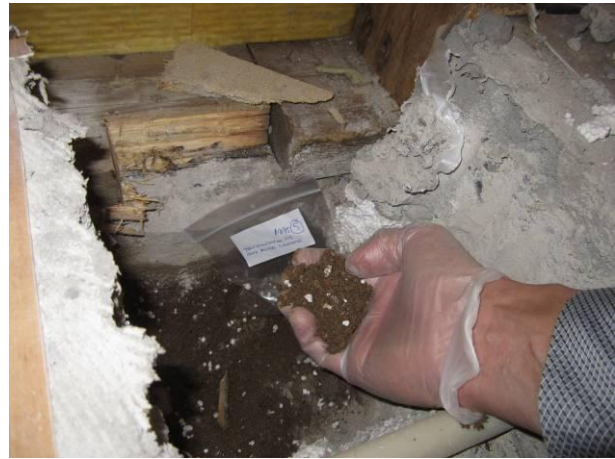
Alapohjana on muovimattopintainen tb-laatta 100 mm, jonka päällä oli 30 mm paksu korokevalu. Laatan alla on 100 mm polystyreeni ja sen alla on hiekkatäyttö. Märästä hiekkatäytöstä otettiin materiaalinäyte **MAT5**.

**Kuva 36** AV5A -avaus/ käytävä 112. Täyttöhiekka on märkää. Täyttöhiekasta otettiin mikrobinäyte MAT5.

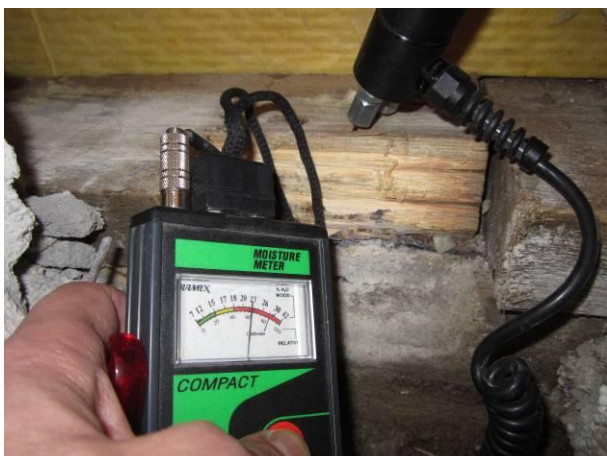
**Kuva 37** AV5A –alasidepuu on paikoin kostea, samoin betonisokkeli sen kohdalla.

Korjaustoimien arvioidaan olevan mittavia, jotta saadaan varmuus, ettei mikrobeja jää rakenteisiin tai maaperään, joista ne voisivat päästä sisäilmaan. Maanpintojen kallistuksia parannetaan ja asennetaan uudet salaojat. Ulkoseinien alaosien kosteusvauriokohdat korjataan, mutta varmuuden vuoksi on syytä uusita kaikki lämpöeristeet. Lisäksi samalla seinät on suositeltavinta kengittää eli korottaa lattiapinnan tasoon kivirakenteisena. Alapohjan liittymät korjataan ilmatiiviiksi tai koko alapohjarakenne uusitaan. Samassa yhteydessä ulkoseinään kannattaa lisätä sisäpuolelle lämpöeristystä. Ikkunat uusitaan normaaleiksi MSE -ikkunoiksi ja uusitaan ulkoverhouksen vesipellitykset riittävän kalteviksi. Lisäksi suositellaan, että tulisi rakentaa tasakaton tilalle pitkäikäinen pulpetti- tai harjakatto, jolloin samalla saataisiin lisättyä yläpohjan eristystä.

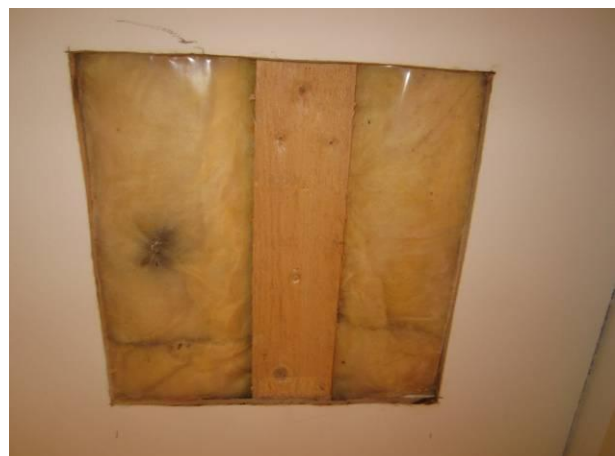
AV5B tehtiin käytävän 112 kattoon. Katossa on lastulevy ja sen yläpuolella lautakoolaus k 300, sitten on höyrysulkumuovi. Avauskohdalla muovissa oli reikä, jossa on ilmavuotojälki.

**Kuva 38** AV5B -avaus, höyrysulussa on ilmavuotoreikä.

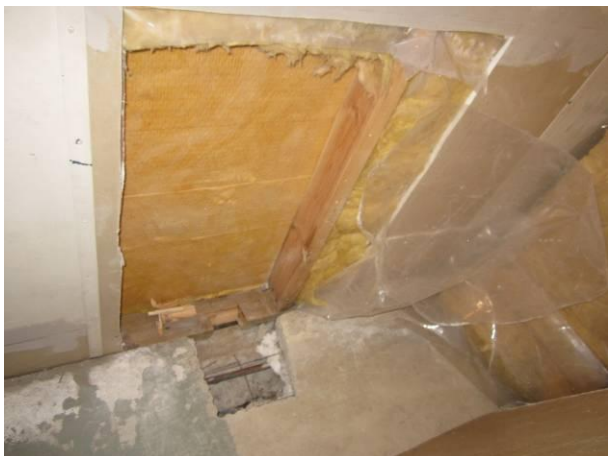
AV6 tehtiin autotalliin 127 ulkoseinän ja alapohjan liittymään. Avauskohdalla ulkoseinän sisäpinnassa on kipsilevy, jonka takana on höyrysulkumuovi, sitten on puurunko 120 mm + lasivilla 125 mm ja sen jälkeen kova tuulisuojavilla 10 mm. Tämän jälkeen on korkea betonisokkeli ja ylempänä tiilimuuraus. Puurungon alla on kestopuinen alasidepuu ja sen alla bitumikermi. Lattiapinnan ja alasidepuun alareunan etäisyys on n.100 mm. Perusmuuri ulottuu hieman lattialaatan alle. Sisäverhouksena oleva kipsilevy ulottuu alasidepuun sivuun asti. Levyn ja betonilaatan välissä ei havaittu muovikalvo. Seinärakenteissa ei havaittu kosteusvaurion viittaavaa.

**Kuva 39** AV6 -avauspaikka autotallissa 127.

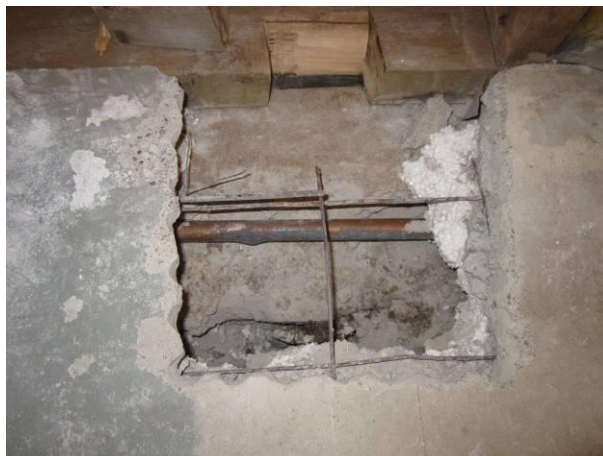
Alapohjana on maalattu tb-laatta n. 80 mm. Laatan alla on 50 mm polystyreeni ja sen alla on hiekkatäyttö. Eristetilassa kulki kupariputki. Hiekkatäyttö oli vajonnut. **Hiekkatäytön sisällä oli lahoa muottipuuta.**

**Kuva 40** AV6, jossa laatan alla perusmuuria vasten oli hiekkatäytössä lahoa muottipuuta. Eristetilassa on kuparinen vesiputki.
