**Kosteusvauriotutkimus
Pohjoissiipi**

Menninkäisen ryhmäperhepäiväkot

**Markkulantie 24
01380 VANTAA**

**ASB-YHTIÖT,
ASB-Consult Oy Ab, Helsinki**

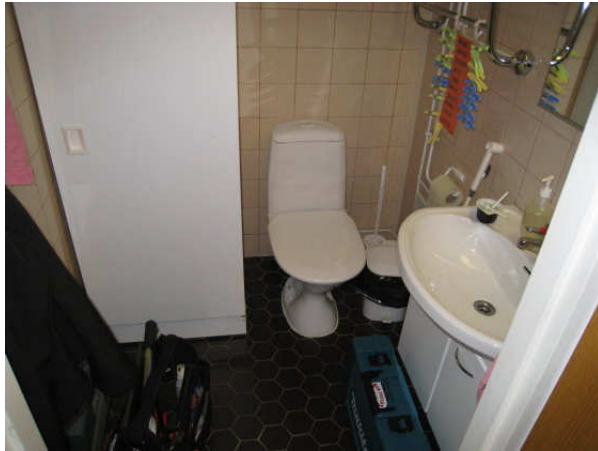
Kuva 1 Yleiskuva wc-tilasta 104. Kuivauskaapin taustaa ei tutkittu.

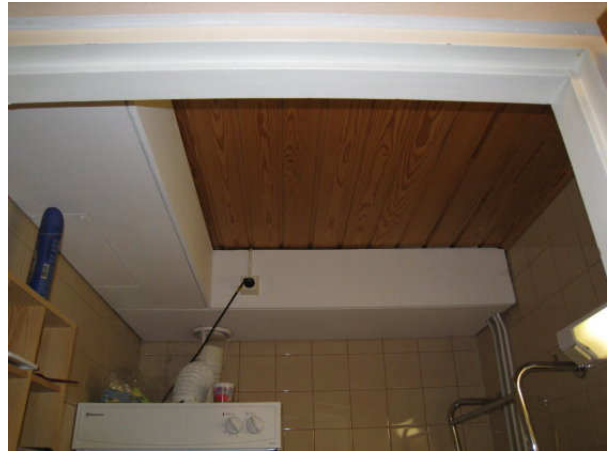
Kuva 2 Wc-tilan 104 katossa on IV-kotelo, josta tulee myös putkivetoja.

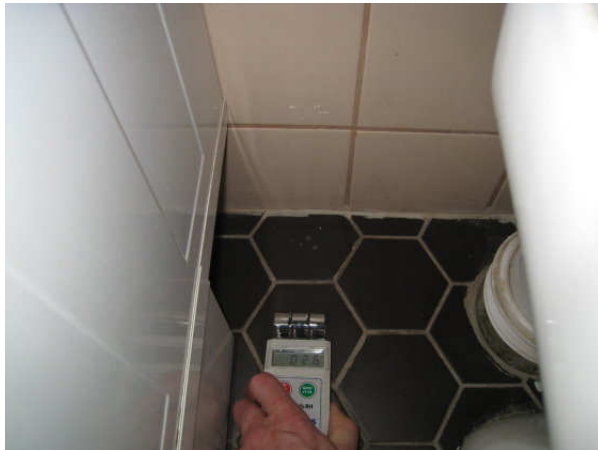
Kuva 3 Pintakosteudenosoitin osoitti kuivia arvoja wc-pytyän vierestä.

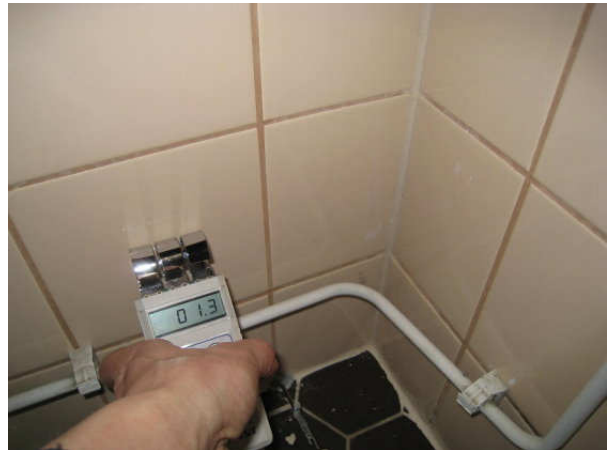
Kuva 4 Pintakosteudenosoitin osoitti kuivia arvoja ulkoseinästä, wc-pytyän vierestä.

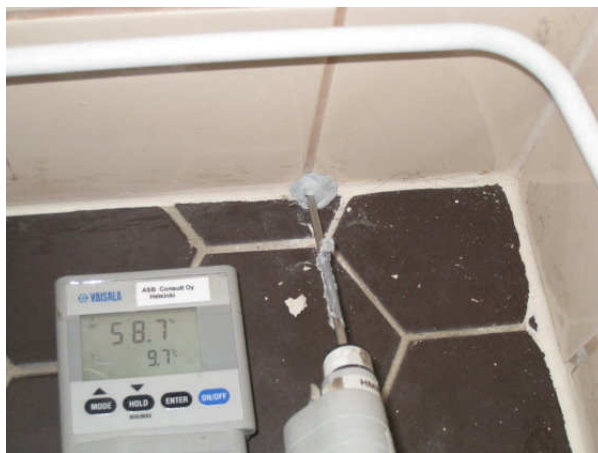
Kuva 5 Porareikämittaus PR1 ulkoseinän alaosalla, (9,7 °C, 59 %RH, 5,4 g/ m³ on kuiva).

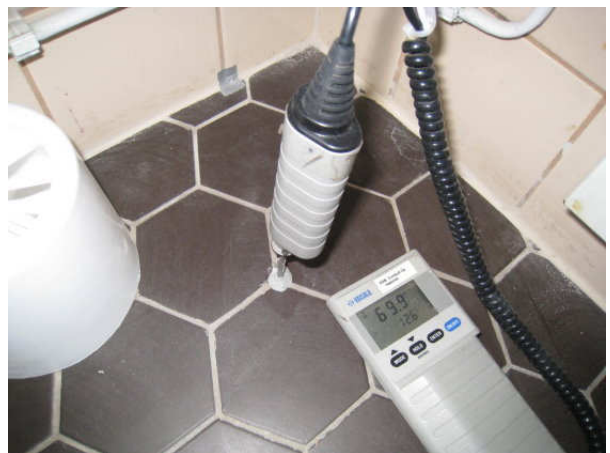
Kuva 6 Porareikämittaus PR3 lattiasta, (12,5 °C, 70 %RH, 7,7 g/ m³ on kuiva).

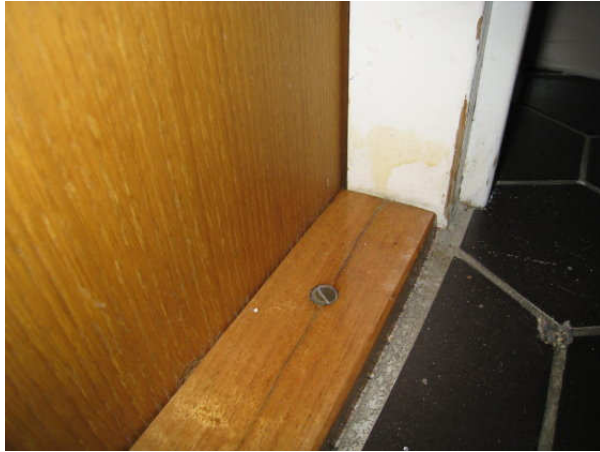
Wc-tilassa 104 on poistoilmaventtiili katossa olevassa kotelossa, jonka sisällä on poistokanava. Korvausilma on suunniteltu tulevan oviraon kautta. Huoltomies ei muistanut olleen toimivuuspuutteita. Wc-tilan ovesta ei ole kynnysrakoa tv., joten korvausilmaa tulee heikosti oven ollessa kiinni. Näin korvausilmaa voi tulla rakenteistakin epätiiviyyskohtien kautta.

Kuva 7 Wc-oven alta ei ole korvausilmara-
koa.

Wc- tilan 104 oveen asennetaan korvausilmaventtiili tai tehdään vähintään 10 mm kyn-
nysrako.

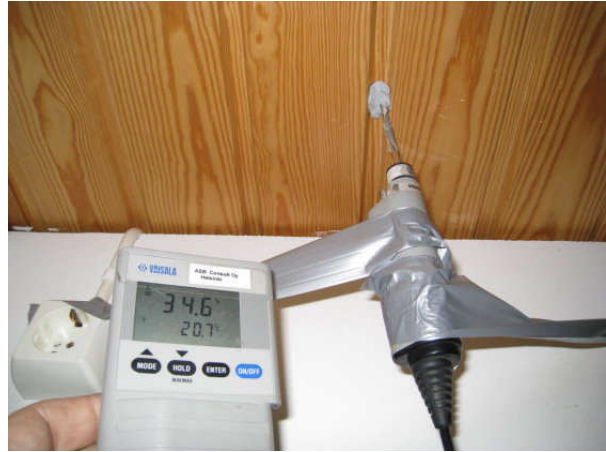
Kuva 8 Porareikämittaus PR4yläpohjan eristeti-
lasta (20,7 °C, 35 % RH, 6,3 g/ m³ on
kuiva).

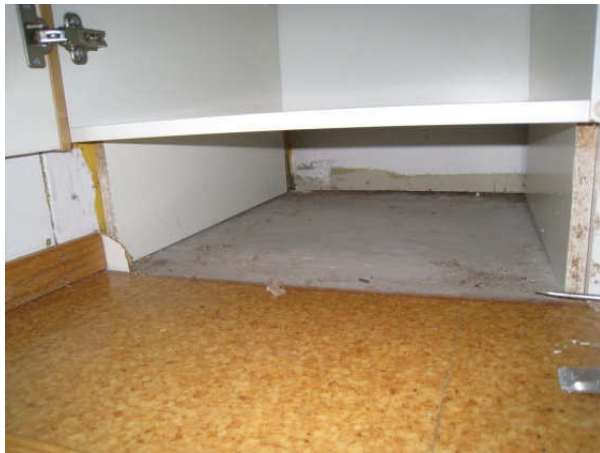
Kuva 9 Tutkittu komeron alusta eteisessä
105, johon tehtiin PR5 -mittaus.

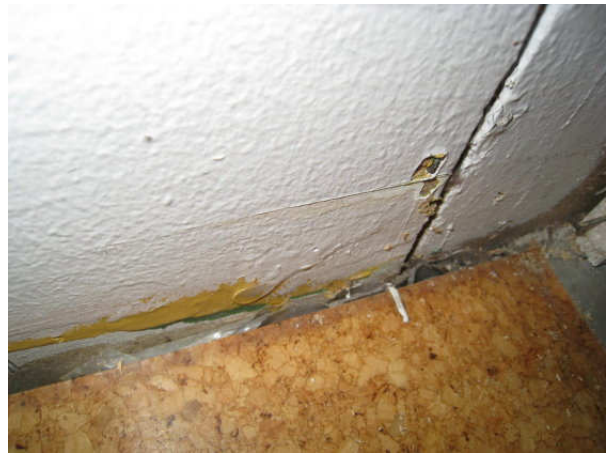
Yläpohja on puurakenteinen ja vesikatto on tasakatto. Ulkoseinissä on puurunko, joka lähtee alapohjan pohjalaatan päältä. Pohjalaatan päällä on eriste ja pintalaatta. Ulkoseinien alaosa on nk. valesokkelin takana, mitä pidetään nk. riskirakenteena.

Kuva 10 Ulkoseinän puurakenne jatkuu lattiapi-
nan alapuolelle pohjalaattaan asti.

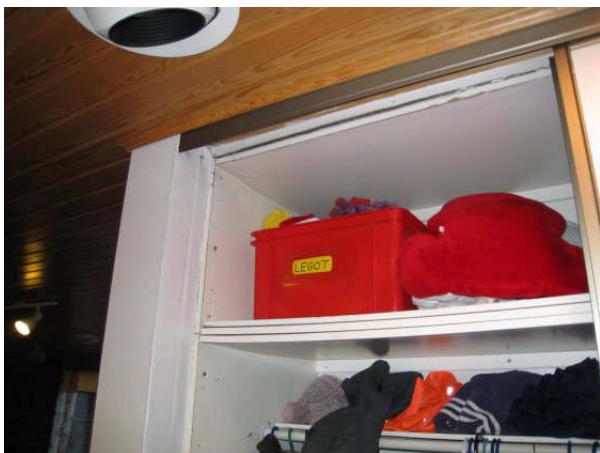
Wc-tilaa 104 vieressä olevan eteisen 103 liukuovikomerossa todettiin kosteusvaurioita komeron katossa ja olohuoneen 114 puoleisella sivuseinällä sen yläosalla. Kosteusvauriokohdilla on rungon maalattu lastulevy turvonnut. Levy vaikutti kuivalta. Komeron yläpuolella ja sivuseinällä olevaa tilannetta ei tutkittu, mutta todennäköisesti taustalta löytyy lisää vikoja. Kosteusvaurio on todennäköisesti vanha ja johtuu vesika-
 ton vuodosta.

Kuva 11 Kosteusvaurioitunut kaappi eteistilas-
sa, jonka lähellä on wc-tila 104.

Eteistilan 103 naulakkokaappi puretaan ja samalla korjataan taustalla olevat yläpohja- ja
seinärakenteet.

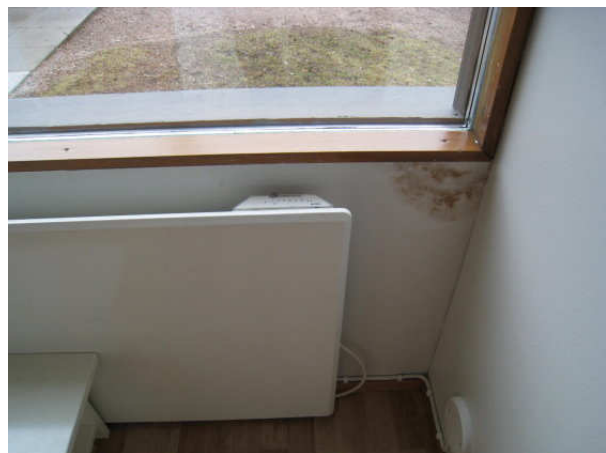
Pohjoissiiven sisäpihan puoleisen ulkoseinän alaosalla, käytävätila 112, on kosteusvauriojälkiä yhden ikkunan alapuolella, jossa lastulevy on turvonnut ja maalipinta on tummunut. Kosteusvaurion syy on todennäköisesti ikkunalasin ja vesipellin liittymässä oleva vika.

Kuva 12 Selvä kosteusvaurio käytävällä 112
ikkunan alapuolella seinässä.

Käytävätilan 112 ikkunan alla oleva turmeltunut levy poistetaan ja korvataan uudella
sekä uusitaan muutkin mahdollisesti vaurioituneet materiaalit. Tällä kohdin ikkunoiden
kittaukset uusitaan.

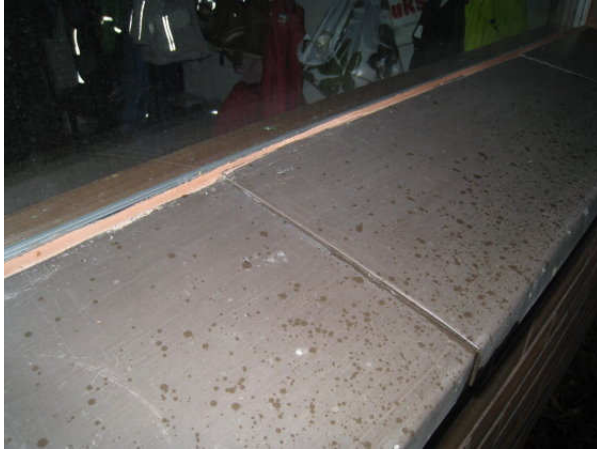
Ikkunat ovat pääosin alkuperäisiä kiinteitä puuikkunoita, joissa on 3-kertaiset umpiolasitukset. Ikkunoidenyhteydessä on tuuletusluukut. Ikkunoiden ja lasien liittymä on tiivistetty elastisella kitillä. Kittisauman pettäessä pääsee lasia pitkin valuva vesi rakenteisiin.

Kuva 13 Ikkunalasin ja vesipellin liitoksen tiiveys on vain kitin varassa.

Pitkän päälle ikkunarakenteet tulisi uusita siten, ettei tarvita kittauksia, vaan lasitukset
asennettaisiin esim. metallikarmeihin, joissa olisi liitospaikka vesipellille.

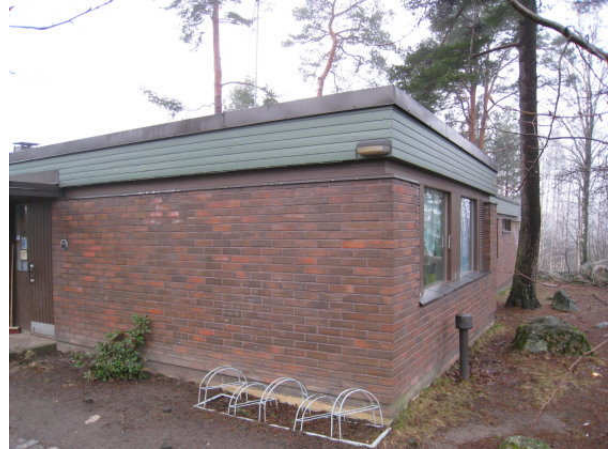
Rakennuksen vieressä on maanpinnat tasaiset, joten pintavesiä valuu kohti sokkelia. Sokkelin vieressä on humuspitoista maata. Puurungon alaosa lähtee lähes maan tasosta. Salaojien olemassaolosta ja toimivuudesta ei saatu käsitystä.

Kuva 14 Yleiskuva pohjoiskulmalta, jossa maanpinnat ovat tasaiset ja korkeus on lähellä pohjalaatan yläpinnan tasoa. Sokkelin vieressä on humusmaata.

Rakennuksen ulkopuolella korjataan maanpintojen kallistuksia sokkelivieriltä pois päin
viettäviksi. Sokkelin viereen tehdään sepelikaista. Salaojien olemassaolo ja toimivuus
tarkistetaan ja korjataan mahdolliset puutteet.

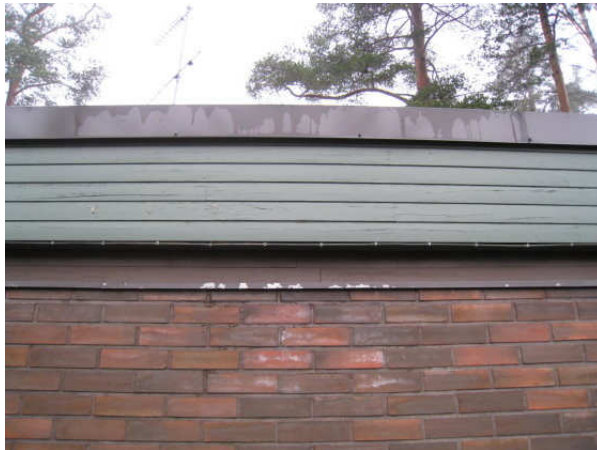
Kuva 15 Tiiliseinässä on kalkkijälkiä tiilimuurauksen vesipellin liitoksen kohdalla, takana on wc-tila 104.

Julkisivujen osalta tehdään parannuksia, mm. tuuletusraot muurauksen 1/3 pystysau-
maan ja korjataan vesipeltien kallistuksia ja niiden liittymät tiiviiksi.

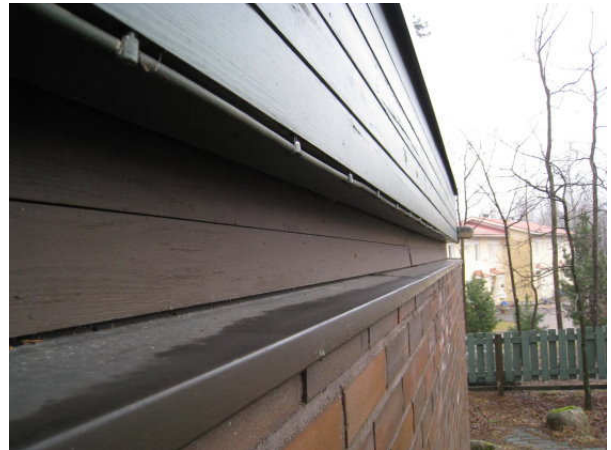
Kuva 16 Räystäät eivät suojaa seinää kastumiselta. Vesipelleissä ei ole viettoa ja ne ovat lyhyet. Tiilimuurauksen alareunassa ei ole tuuletusrakojä pystysaumoissa.
