## Alustatilan tiiviys- ja kuntokartoitus

Metsälinnun päiväkoti

Maakotkanpolku 1  
01450 VANTAA

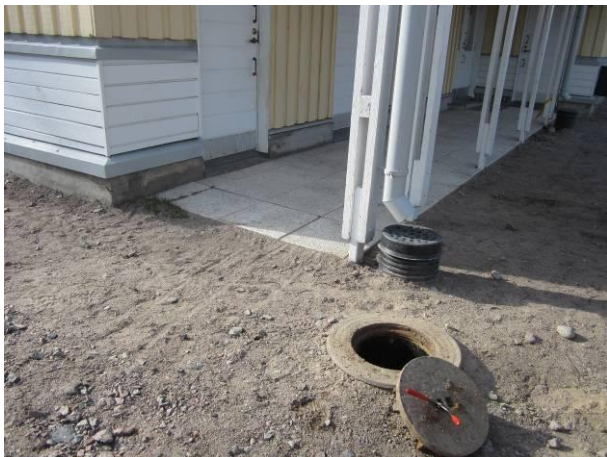
Rakennuksen ympärillä on salaojia, jotka on asennettu v. 1997 laadittujen suunnitelmien mukaan, koska alkuperäisiä ei joko ollut tai ne eivät toimineet. Vain alkuperäinen perusvesikaivo on suunnitelmassa säilytetty. Salaojasuunnitelmaan on merkitty vain pohjoispäädyn ryömintätila. Salaojia päästiin tarkastamaan tarkastuskaivojen kohdalta pohjois- ja eteläpäädyissä. Tarkastuskaivot ovat teleskooppirakenteisia muovikaivoja, kannet ovat valurautaa. Pohjoispäädyn luoteiskulmalla on valurautakantainen perusvesikaivo, mutta sen kantta ei saatu auki. Salaojan juoksupinta on kaivojen kansista mitattuna 1,0–1,3 metriä. Salaojaputket ovat muoviputkia. Tarkastushetkellä salaojissa virtasi vesi (**kuvat 1 ja 2**).

Salaojasuunnitelmassa lattiat ovat tasossa + 36.50. Korkeimmilla alueilla itäisivulla salaojien juoksupinnan korkeus on suunniteltu +35.10 – +35.25. Eteläpäädyn kaakkoiskulman tarkastuskaivosalaojien korkeusaseman arvioitiin olevan suunniteltua + 35.10 hieman ylempänä, mutta ei päästy mittaamaan tarkasti. Lounaisnurkalla salaojan suunniteltu korko on + 34.94. Alapohjan paksuus on n. 43 cm ja ryömintätilan korkeus 40–60 cm, joten salaojat ovat selvästi alapohjan maalattian yläpintaa alempana. Salaojasuunnitelmassa ohjeistetaan asentamaan salaojat vähintään 0,5 metriä alemmas kuin syvin alustatilan maanpinnan taso on.

**Kuva 1** Eteläpäädyn kaakkoiskulman so-kaivo

**Salaojien huoltona tehdään niiden huuhtelu 1 vuoden kuluessa tai pihan peruskorjauksen aikana, ellei tätä ole selvästi dokumentoituna tehty 5 vuoden kuluessa.**

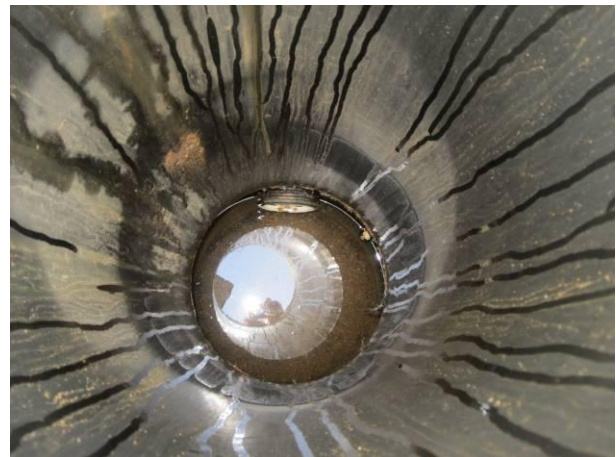
**Kuva 2** Vesi virtasi salaojissa.

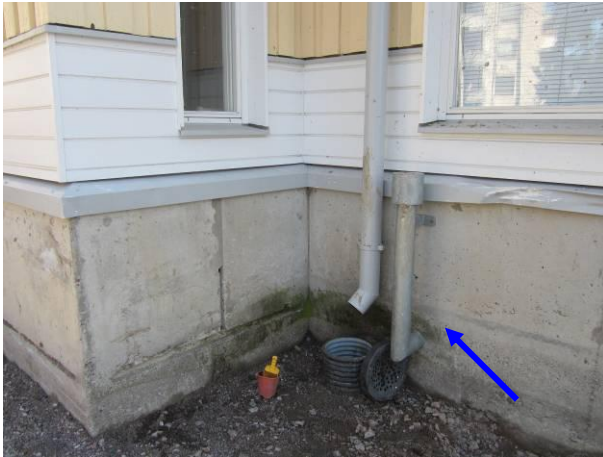
Ryömintätiloissa alapohjan alla on tuuletettu ryömintätila. Tuuletus tapahtuu koneellisesti siten, että ilmaa virtaa sisään sokkelin läpi asennettujen sinkittyjen tuuletusputkien kautta (**kuva 3**) ja ilmaa poistetaan erillisten puhaltimien avulla. Eteläpäädyn ryömintätilassa on vain imuputken pää, jossa havaittiin selvä imu (**kuva 4**). Imupää oli jo pölyntynyt. Pohjoispäädyn ryömintätiloissa on erillinen ilmanpoistokanavisto, joka on kierresaumattua IV-kanavaa ja ripustettu alapohjaan. Molemmissa ryömintätiloissa on mittausanturi, joka todennäköisesti liittyy imurien ohjaukseen.

Tuuletusputkien tiivistys on tarkastetuain osin tehty valamalla ulkopuolelta. Maanpintojen täyttöjen keskeneräisyyden takia ei saatu käsitystä, jäävätkö putkien läpiviennit maanpinnan yläpuolelle. Ryömintätilojen sisäpuolella ei havaittu kosteus- ja vuotojälkiä putkien kohdalla.

**Kuva 3** Pohjoispääty, korvausilmaputki.

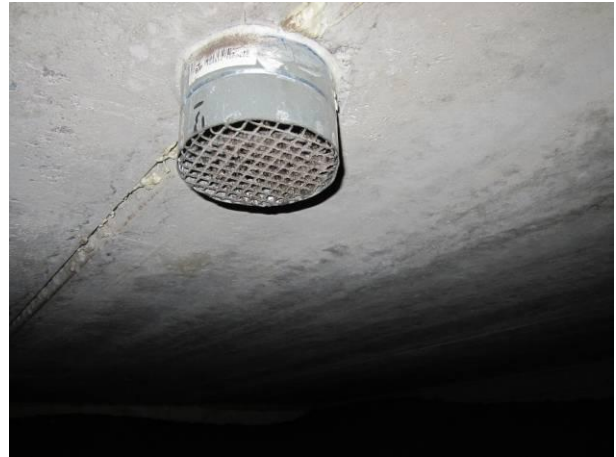
**Kuva 4** Eteläpäädyn alustatilan poistoputki

Alustatilojen ilmanvaihto vaikutti olevan kunnossa, mutta ilmanpoiston toimivuudesta täytyy huolehtia. Huoltohenkilökunta koulutetaan ja ohjeistetaan lisäksi kirjallisesti huolehtimaan laitteiston toimivuudesta.

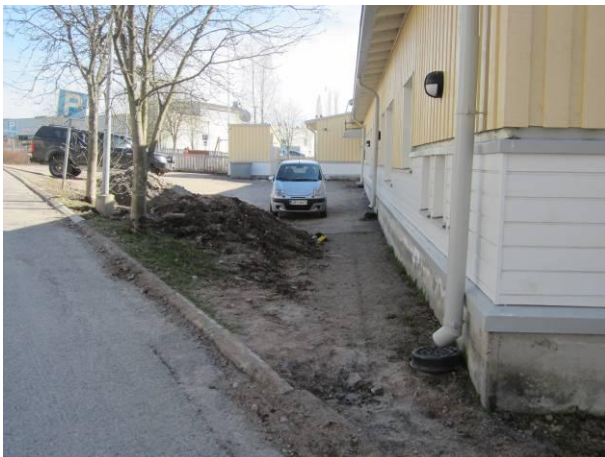
Pintakallistuksia ei voitu vielä arvioida tarkasti, koska pihatyöt olivat keskeneräiset. Itäisivulla maasto viettää kohti rakennusta, vastakaatoa ei juuri ollut (**kuva 5**). Muualla kallistukset ovat pääosin riittävät. Kattosadevedet on johdettu rännikaivoihin ja edelleen viemäröity. Osa rännivesistä roiskuu todennäköisesti kaivojen ohi, mikä lisää salaojien perustusten kosteusrasitusta (**kuva 6**). Teräsbetonirakenteisten perusmuurien ulkopinnassa ei ole kosteussuojaa.

**Kuva 5** Itäisivua pohjoispäädyssä.

**Pihan peruskorjauksen yhteydessä varmistetaan, että varsinkin itäisivulla pintakallistukset tehdään reilusti rakennuksesta pois päin viettäväksi, lisäksi korjataan rännikaivot siten, ettei vesi roisku ohi.**

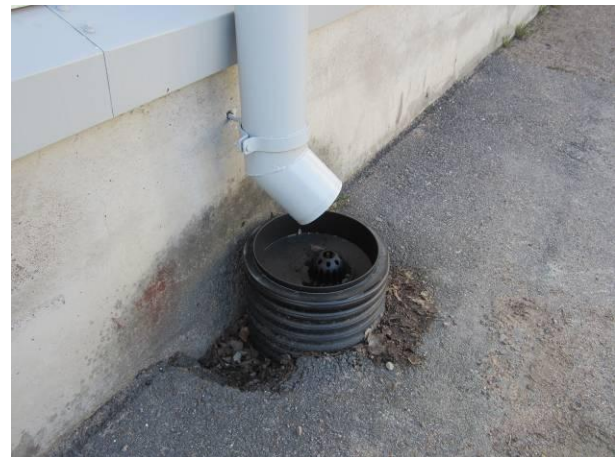
**Kuva 6** Itäisivun rännikaivo, vesi osin ohi.

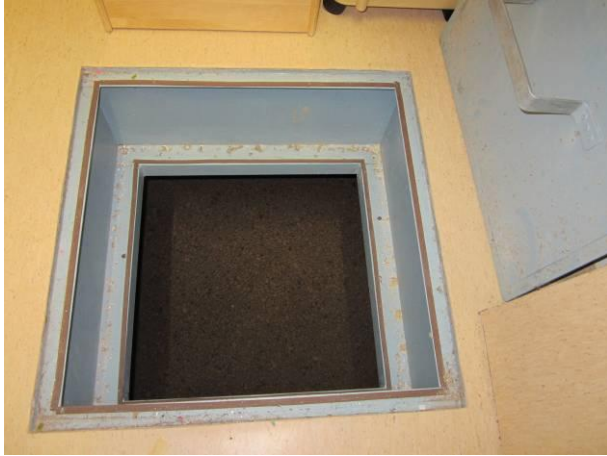
Eteläpäädyn 70 m<sup>2</sup> ryömintätila on yksiosainen ja sinne päästiin varastossa 13 olevan kulkuluukun kautta. Luukku on kaksiosainen teräsluukku, jossa on tiivisteinä ikkunatiivisteitä, mutta luukut eivät ole kaasutiiviitä (**kuva 7**). Ontelolaatan päitä ei ole valettu siistiksi, on rosoreunat. Alustatila sijoittuu tilojen 11, 12, 13, 14, 17, 19 ja 20 alle. Alustatilat on jossain vaiheessa kunnostettu ja niihin on asennettu ilmanvaihto, sekä uusittu maanpintaa. Tilojen korkeus vaihtelee n. 0,3 –0,6 metriin. Mataluuden takia tila tarkastettiin vain luukun kohdalta tähystämällä.

**Kuva 7** Kulkuluukku varastossa 13

**Kulkuluukkuihin asennetaan puuttuvat tiivisteet ja esim. alimman luukun päälle siirrettävä paino, joka pitää lukuun ilmatiiviinä. Peruspalkkien muottisidontateräkset katkaistaan.**

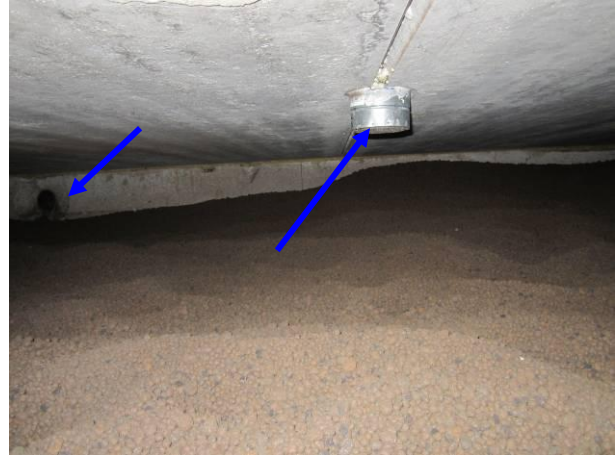
Maapohjana on kevytsora. Kevytsoran pinta oli kauttaaltaan kuiva, mikrobikasvuun viittaavaa ei havaittu. Ontelolaattojen alapinnassa ei havaittu kondenssia. Ulkoseinien perusmuurien sisäpinnassa on polystyreenilevy, muut perusmuurit ovat betonipintaisia. Tuloilmaputkien päät ovat esillä ja katossa on poistoilmaputki (**kuva 8**). Katossa on asennuksina kosteusanturi, jonka sähköläpivientä ei ole tiivistetty, muita mahd. epätiiviskohtia ei havaittu. Muita LVIS -asennuksia ei havaittu.

**Kuva 8** Tulo- ja poistoputket.

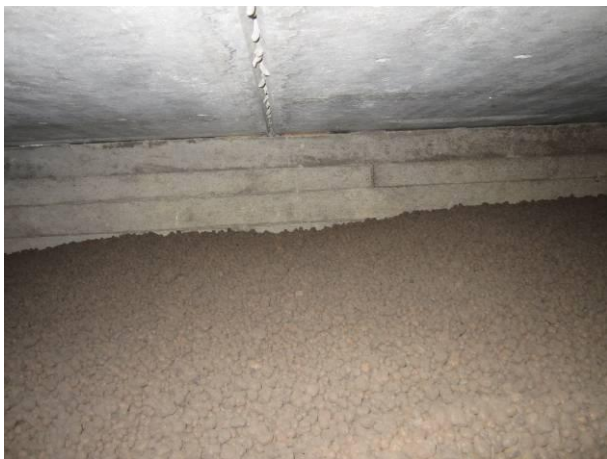
**Kuva 9** Siistit betonipinnat ja kuiva kevytsora.

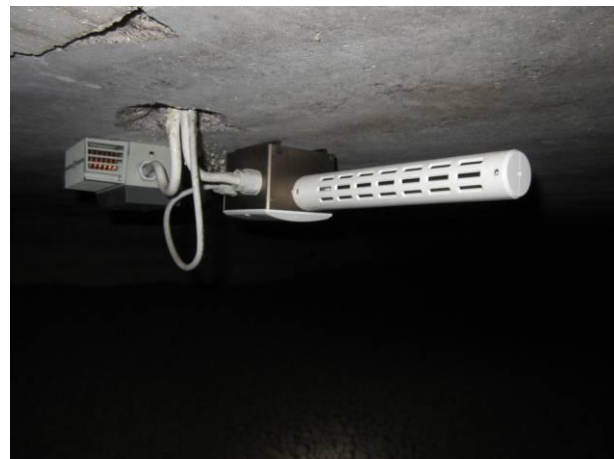
**Kuva 10** Kosteusanturi

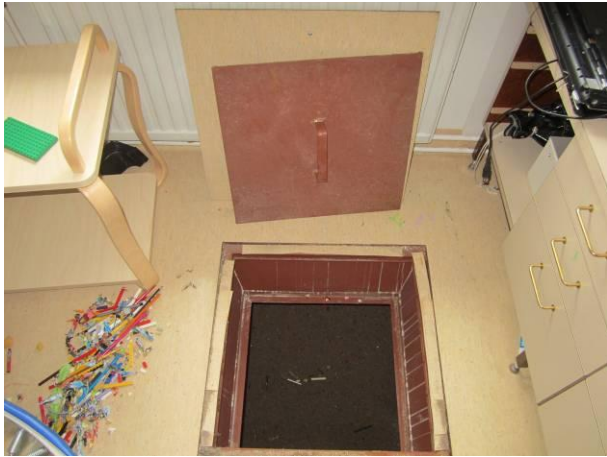
Pohjoispäädyn 100 m<sup>2</sup> ryömintätila on kaksiosainen ja sinne päästiin verstashuoneessa 49 olevan lattialuukun kautta. Luukku on kaksiosainen teräsluukku, jossa ei ole tiivisteitä (**kuva 11**). Myös leikki- ja lepoahuoneessa 47 on lattialuukku (**kuva 12**). Alustatila sijoittuu tilojen 47, 48, 49 ja 50 alle. Alustatilat on jossain vaiheessa kunnostettu ja niihin on asennettu ilmanvaihto, sekä uusittu maanpintaa.

**Kuva 11** Luukku verstaassa 49.

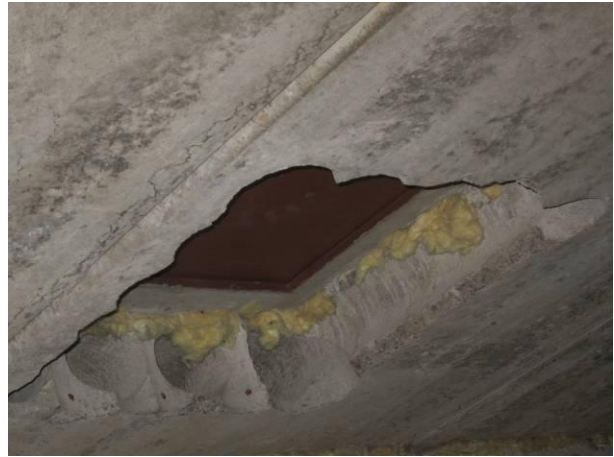
**Kuva 12** Luukku leikki- ja lepohuoneen 47 kohdalla.

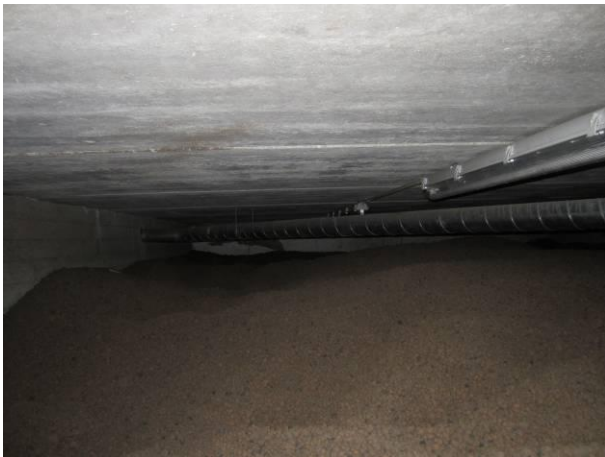
Tilojen korkeus vaihtelee n. 0,3 –0,7 metriin (**kuva 13,16**). Mataluuden takia tilat tarkastettiin vain luukun läheltä tähyttämällä. Luukun vieressä olevan perustuspalkin ali on painanne, jonka ali tähytettiin tilan 47 alle (**kuva 15, 16**). Maapohjana on kevytsora. Kevytsoran pinta oli kauttaaltaan kuiva, mikrobikasvuun viittaavaa ei havaittu. Ontelolaattojen alapinnassa ei ollut kosteusjälkiä. Perusmuurien sisäpinnassa on polystyreenilevy. Tuloilmaputkien päät ovat esillä. Imukanava on teräsputkea. Sokkelipalkissa on pyöreä työaikaisen kulkuluukun jälki. Joitain muottisidosteräksiä on jätetty peruspalkkeihin (**kuva 14**).

**Kuva 13** Alustatilaa ryhmähuoneen 48 alla, IV-kanava ja valaisin.

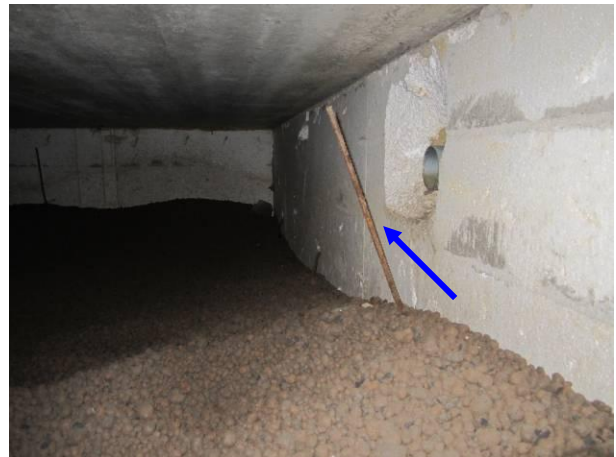
**Kuva 14** Tuloilmaputken pää ja vaarallinen sidosteräs.

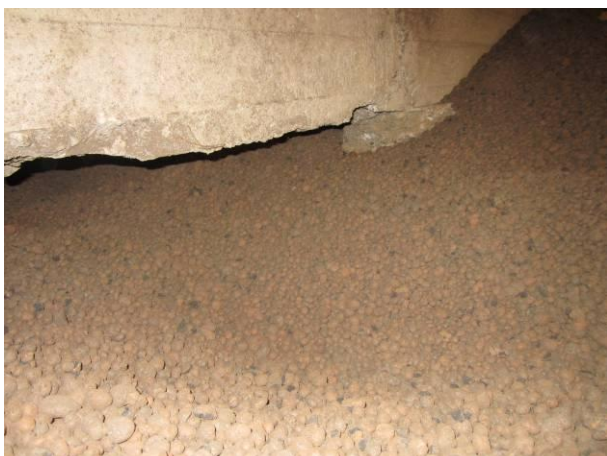
**Kuva 15** Perustuspalkin alitus luukun lähellä. Kevytsora oli myös montussa kuivaa.

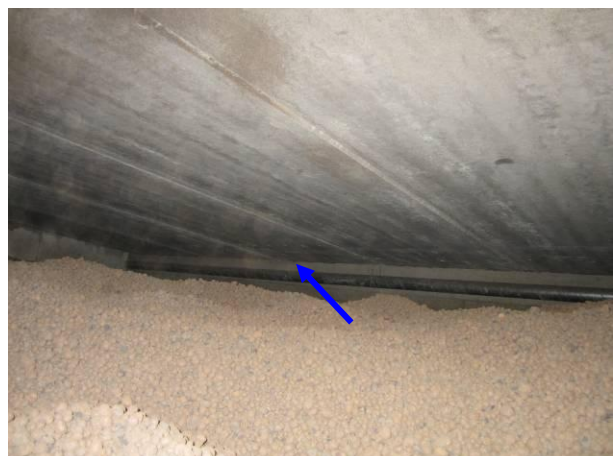
**Kuva 16** Alustatilaa leikki- ja lepohuoneen 47 alla ja IV-kanavaa.
