SISÄILMASTO- JA KOSTEUSTEKNINEN KUNTOTUTKIMUS

MIKKOLAN KOULU, LYYRA VANTAA

22500325.312

22.4.2016

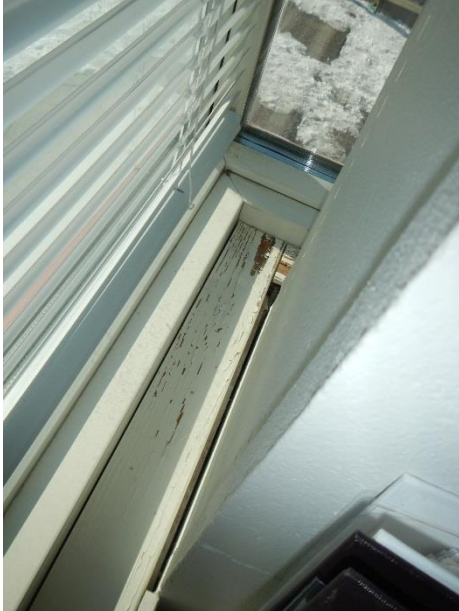
Tilassa 1086 havaittiin ikkunan puulistoissa kosteusvauriojälkiä. Tilassa 1028 havaittiin ulkoseinän kipsilevyssä halkeama

Kuva 1. Tilan 1086 ikkunan puulistan kosteusjälkiä.

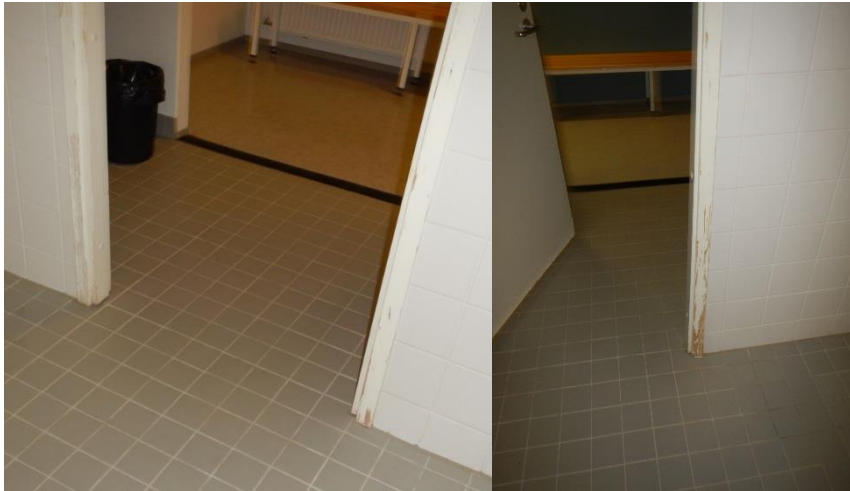
Suihkutiloissa havaittiin paikoitellen oven karmeissa kosteuden aiheuttamia vaurioita.

Kuva 2. Tilojen 112 (vasen kuva) ja 1120 (oikea kuva) oven karmien vaurioita.

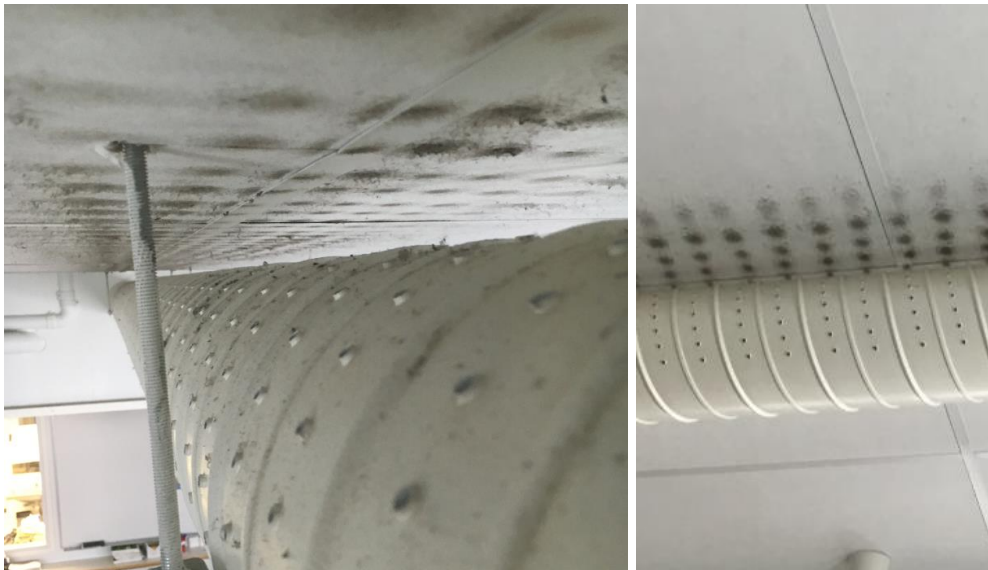
Kuva 3. Kotitalousluokassa 1049 kattolevyissä oli runsaasti pölyä suutinkanavien yläpuolella. Tilassa suutinkanavat sijaitsevat lähellä kattoa.

- Ylätasopintojen sekä likaantuneiden akustiikkalevyjen puhdistaminen säännöllisesti 1-2 kertaa vuodessa

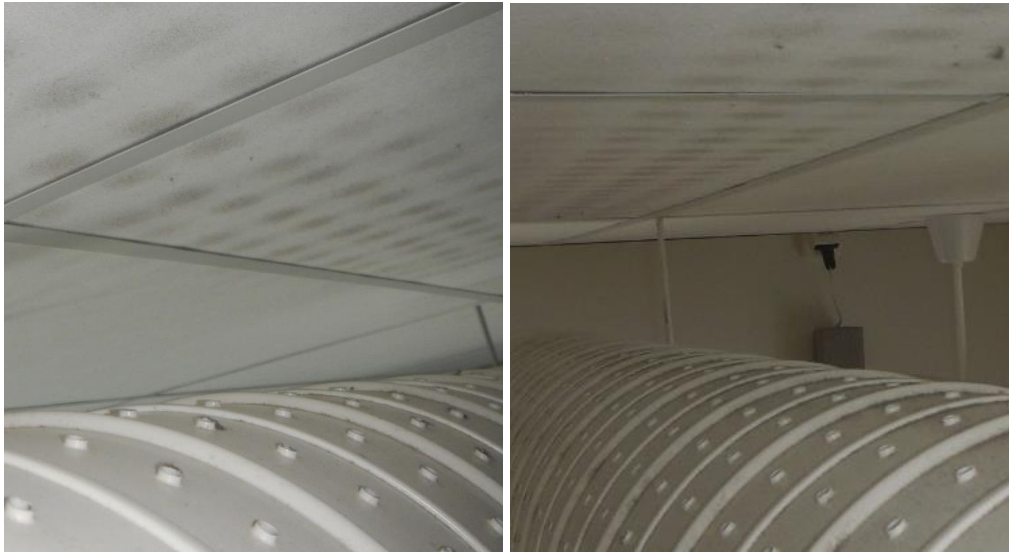
Kuva 4. Myös muissa luokkatiloissa havaittiin pölyä kattolevyissä suutinkanavien yläpuolella, mutta vähemmän kuin kotitalousluokassa. Mitä kauempana suutinkanava sijaitsi katosta, sitä vähemmän pölyä kattolevyissä oli tuloilmasuihkun kohdalla havaittavissa.

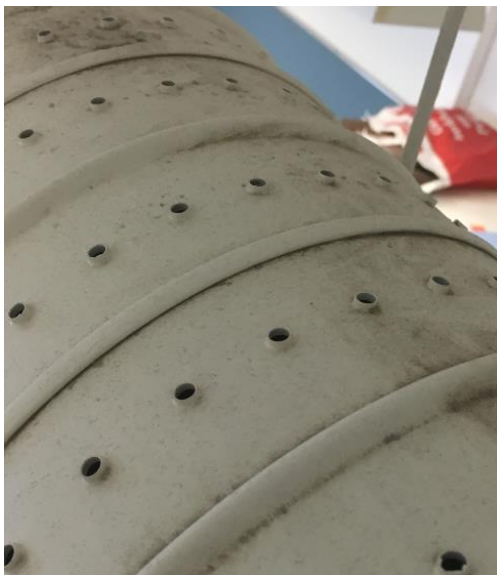
Kuva 5. Luokassa 2050 runsaasti pölyä suutinkanavan päällä.

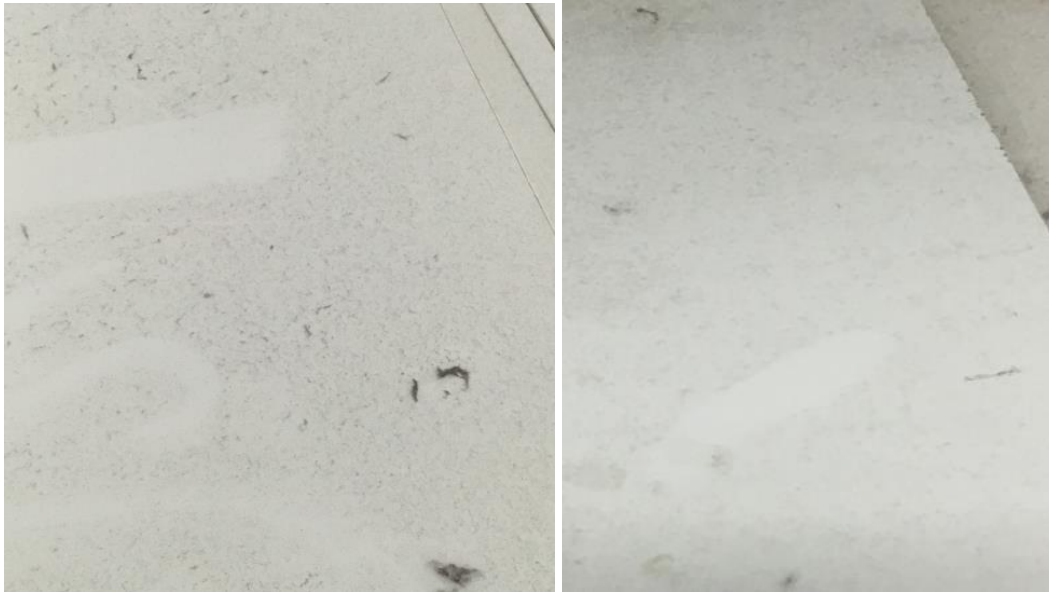
Kuva 6. Kaappien päällä paikoin runsaasti pölyä. Kuva vasemmalla kotitalousluokasta (1049) ja oikealla luokasta 2013. Osa pölystä oli tummaa, eikä vaikuttanut normaalilta huonepölyltä.

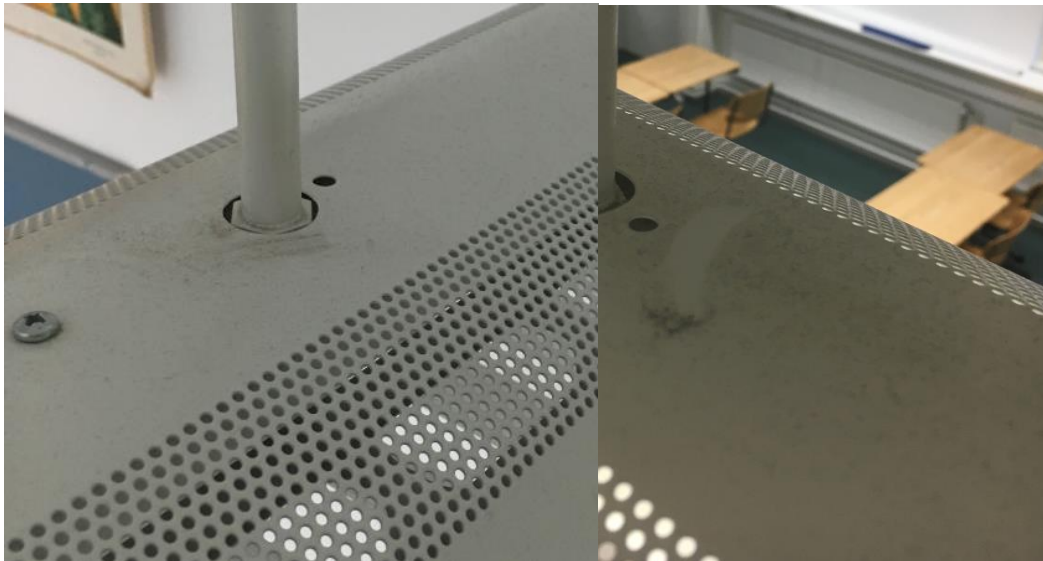
Kuva 7. Valaisinten päällä todettiin paikoin runsaasti pölyä. Kuvat luokista 2017 (vasemmalla) ja 2013 (oikealla).

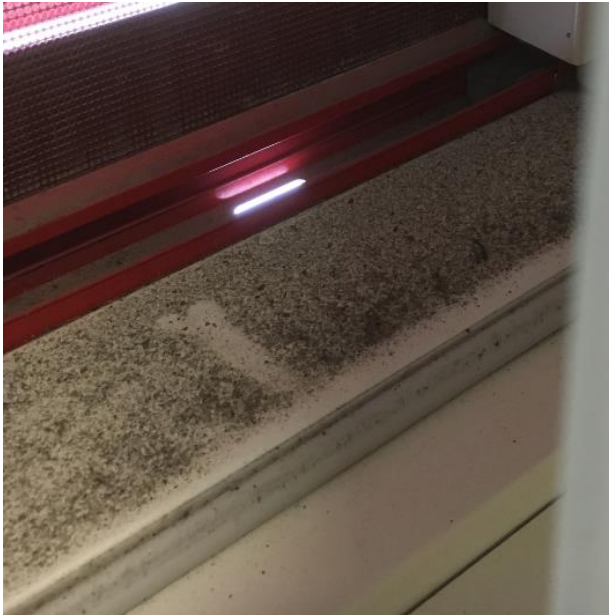
Kuva 8. Tummaa pölyä havaittiin runsaasti tuuletusikkunan välissä. Todennäköisesti pinnoilla havaittu tumma pöly tulee sisälle ulkoa ikkunoiden kautta.

Koulurakennuksen lähellä on saatujen tietojen mukaan purettu vanhoja kerrostaloja. Tasopinnoille kerääntyneen pölyn koostumuksessa ei havaittu poikkeavia yhdisteitä. Todennäköisesti tumma pöly on ulkoa kantautuvaa epäpuhtautta kuten katupölyä, pienhiukkasia, nokea yms, mitä lähellä oleva purkutyömaa on vielä lisännyt.

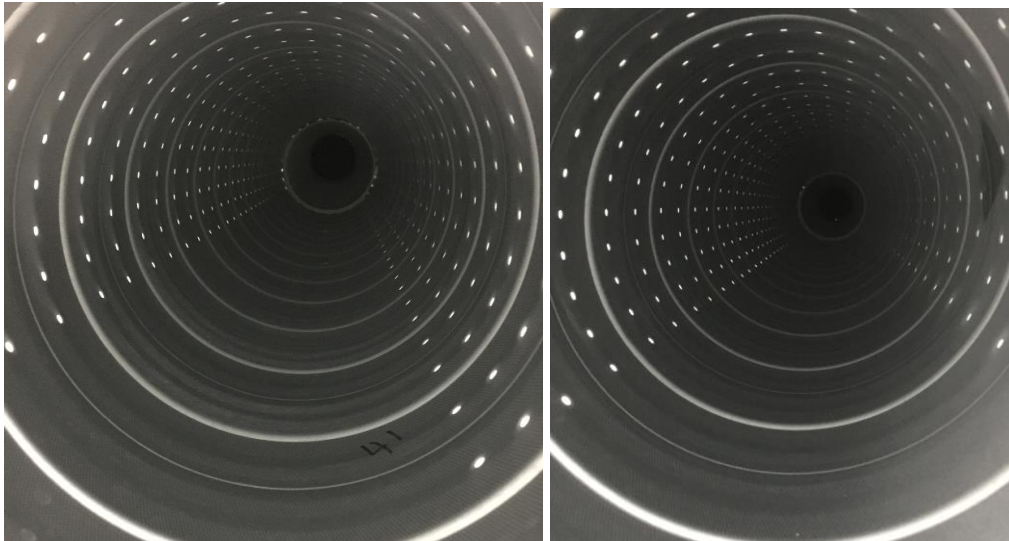
Yhdeksästä luokkatilasta, joista otettiin pyyhintäpölynäytteet suutinkanavan sisältä sekä yhdestä runkokanavasta, arvioitiin samalla myös tuloilmakanavan puhtautta aistinvaraisesti. Pölymäärä oli kaikissa tarkastetuissa kanavissa vähäinen (pölymäärä arvioiden 0,2-0,4 g/m³) ja kanavistot olivat P1-puhtausluokassa (Kuvat 9 ja 10). Tummaa pölyä ei tuloilmakanavistoissa havaittu.

Kuva 9. Tuloilmakanavat luokan 2013 (vasemmalla) ja luokassa 2047 (oikealla)

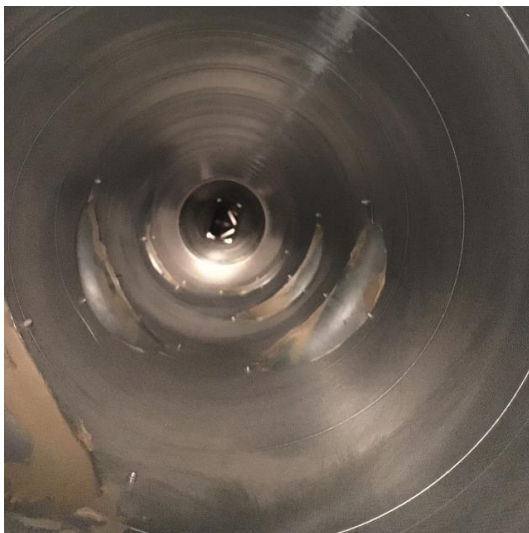
Kuva 10. Runkokanava käytävällä 1042. Pölyn määrä vähäinen.

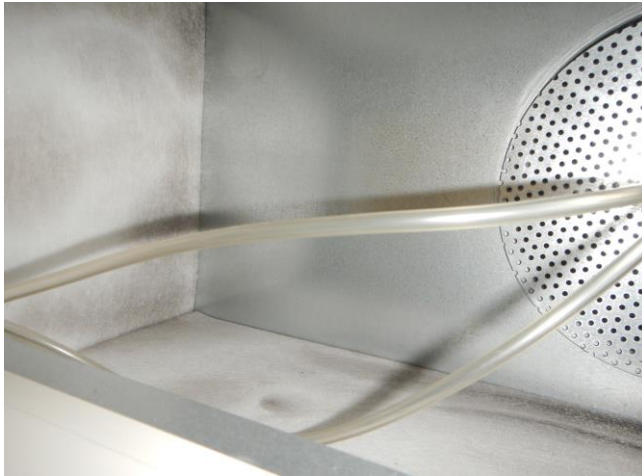
Terveystoimittajan tilassa ei ole suutinkanavaa vaan tuloilmapäätte sijaitsee väliseinän yläosassa. Päätte avattiin ja havaittiin äänieristeenä villalevyjä (Kuva 11). Ko. tilassa ei kuitenkaan havaittu pinoille laskeutuvia mineraalivillakuituja yli ohjearvon.

Kuva 11. Terveystilojen tilassa 1025 tuloilmapäätteessä havaittiin äänieristeenä villalevyjä.

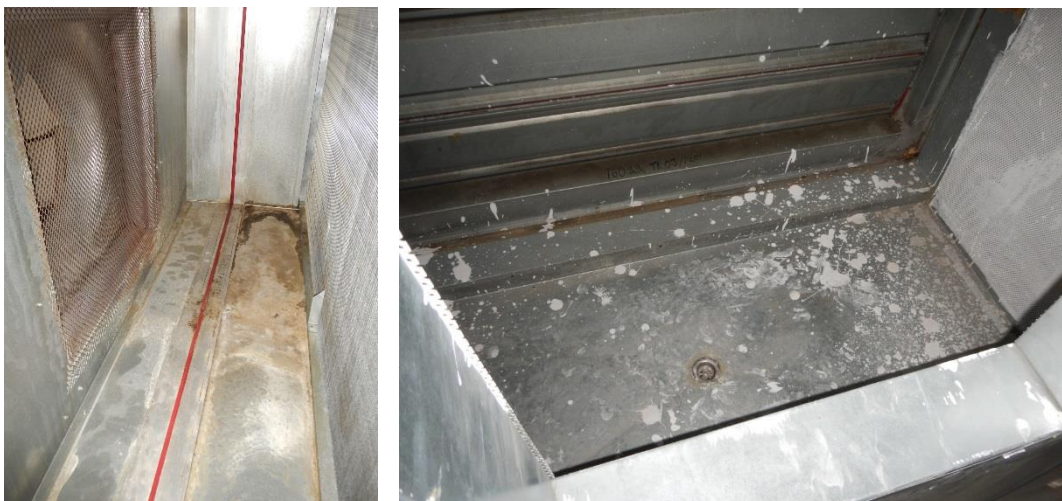
TK4:n raitisilmakammiossa havaittiin pölyä kammion pohjalla, pöly kerääntyi pyyhittäessä. TK6/TK8:n raitisilmakammiossa havaittiin jonkin verran pölyä, pöly kerääntyi pyyhittäessä. TK2:n raitisilmakammiossa havaittiin pölyä kammion reunalueilla.

Kuva 12. TK4:n raitisilmakammio vasemmalla ja TK2:n raitisilmakammio oikealla.
