K.osa/Kylä	Kortteli/Tila	Tontti/nro	Viranomaisten merkintöjä
Rakennustoimenpide KUNTOSELVITYS			Asiakirjan nimi RAPORTTI Juoks.nro
Rakennuskohde MYYRMÄEN A-KLINIKKA Korutie 01600 Vantaa			Asiakirjan sisältö ALUSTATILAN TIIVIYS- JA KUNTOSEL- VITYS
Suunnittelutoimisto AARO KOHONEN OY Koronakatu 2 02210 ESPOO puh (09) 88 791 fax (09) 803 7715	Yhteyshenkilö Teemu Männistö, RI (09) 887 9248 tma@ako.fi	Asiakirjan numero 192-0250-9701	
Laat. TMa	Hyv. AMe	Pvm. 30.12.2004	Tilaajan asiak. numero

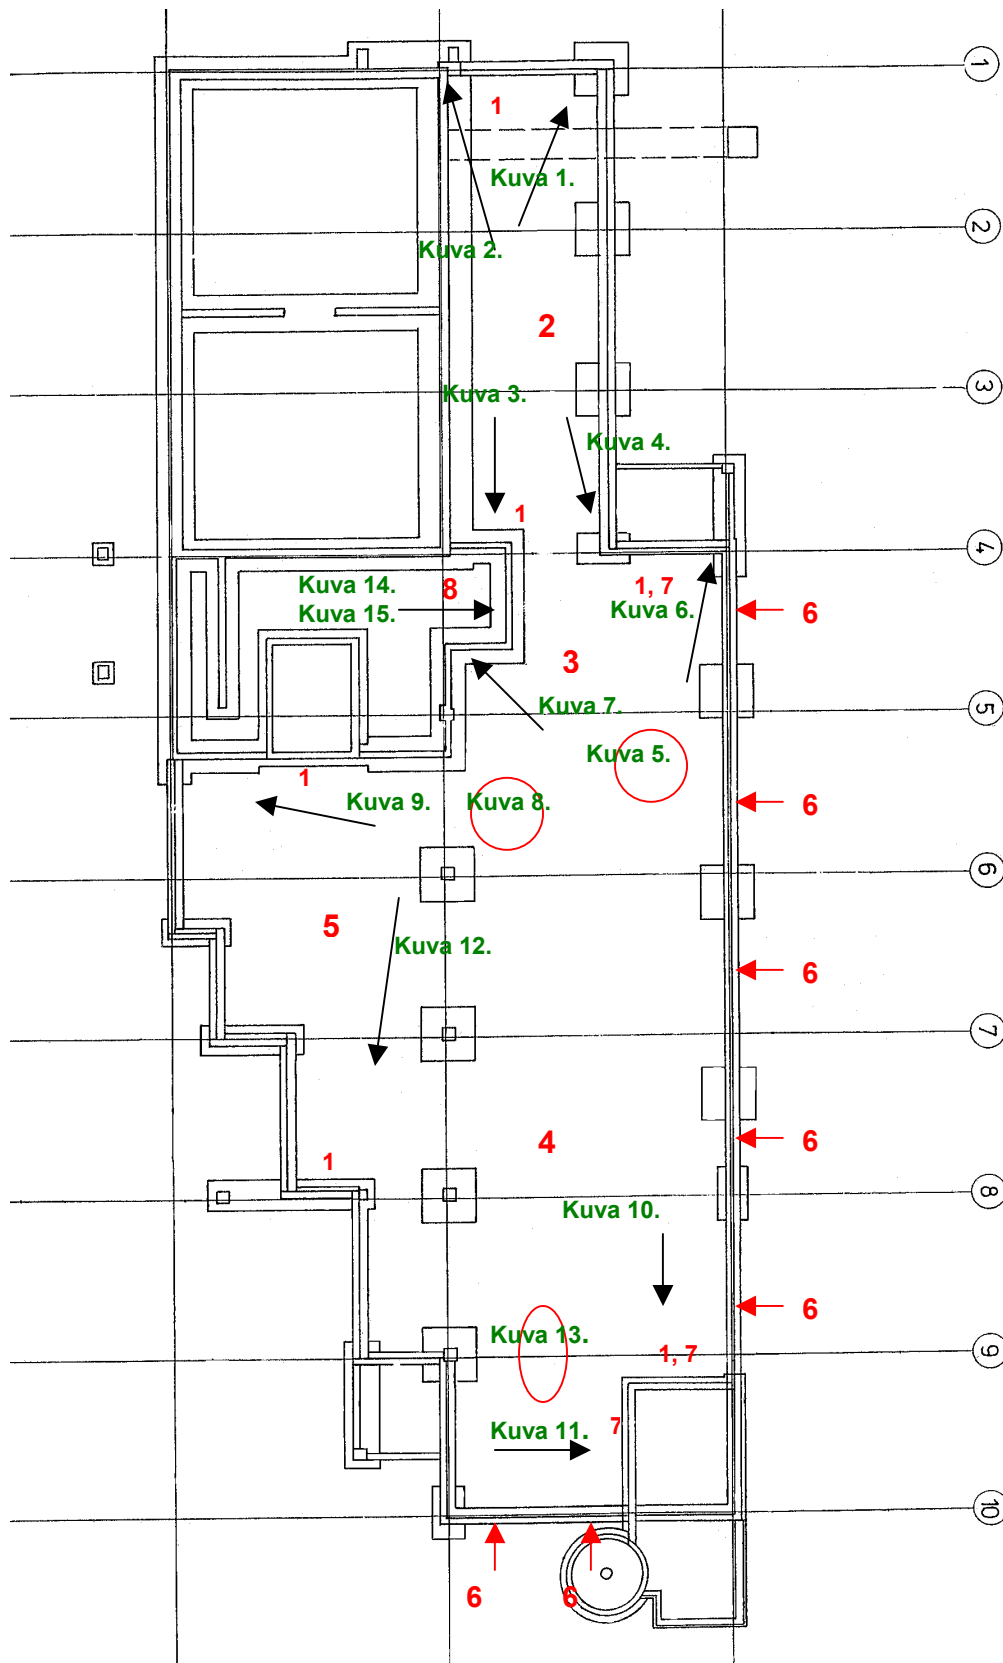
Seuraavassa on esitetty rakenteissa havaittuja vaurioita, puutteita tai virheitä. **Havaintoja on merkitty myös liitteen 1 pohjapiirustukseen.** Havaintoihin liittyviä valokuvia on liitteessä 2. Alustilassa mitattujen ilman suhteellisen kosteuden arvojen sijainnit on merkitty liitteen 1. pohjapiirustukseen

Sokkeleiden puuttuvat lämmöneristeet lisätään, liitteenä olevaan pohjapiirustukseen on merkitty kohdat, joista eristys puuttuu tai on vaillinainen.

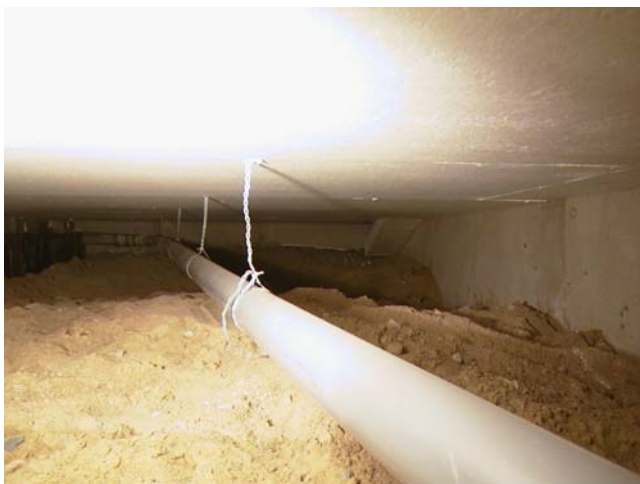
- Kuva 1. Alustilan länsipäädyn oikea kulma, katsottuna kulkuaukolta päin. Oikeassa nurkassa on **ontelolaatan lämmöneriste osittain irronnut** laatan alapinnasta.
- Kuva 2. Kuva samaan suuntaan kuin kuvassa 1, alustilan vasen nurkka. Nurkassa oleva "sisäänveto" on lämpöeristämättä. Vapaa korkeus tässä kohdassa on noin 50 cm.
- Kuva 3. Kuvan nurkassa paljon rakennustarvikejätettä. Tässä on styrox-palasia sekä puutavaraa. Vapaa korkeus on noin 50 cm.
- Kuva 4. Kuvassa oikealla näkyy tuuletusluukku, jonka koko on 115 mm x 310 mm. Tällä samalla seinällä niitä on 5 kpl. Kuva on otettu käyntiluukun kohdalta suoraan vastapäiselle seinälle. Tilan vapaa korkeus on noin 120 cm. Tässä nurkassa on myös rakennustarvikejätettä.

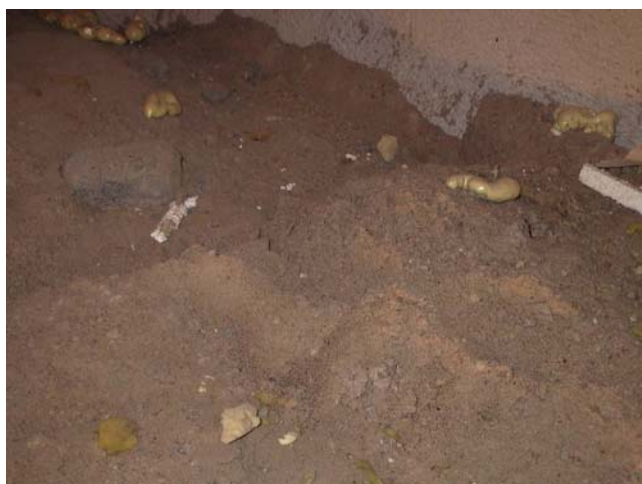
- Kuva 5. Kuva tuuletusluukun kohdalta. Hiekassa on jälkiä **ilmankosteuden tiivistymisestä eristeen pintaan ja pisaroinnista siitä hiekan pintaan**. Tarkastuspäivänä eristeen pinta ei ollut märkä.
- Kuva 6. Kuvassa sama nurkka kuin kuvassa 4. **Sokkelista puuttuu eristelevy.**
- Kuva 7. Kuvan nurkassa rakennustarvikejätteitä.
- Kuva 8. Hiekassa jälki veden virtaamisesta. Tarkastuksessa ei selvinnyt, mistä vesimäärä, joka saa aikaan kuvan osoittaman uoman, on ollut peräisin.

Kohteessa on alustatilan tuuletus ajateltu toimivan painovoimaisesti sokkeleissa olevien tuuletusaukkojen kautta. Näin ei kuitenkaan tapahdu, **alustatilan tuuletusaukot ovat liian pieniä** (115x310 mm²), **niistä ilma ei vaihdu riittävästi**. Ja huomioitavaa on että tila ei ole läpituuletettu, tuuletusreikiä on vain toisella sivulla ja toisessa päädyssä. Alustilan hiekassa olevien pisarointijälkien perusteella eristeen pintaan **kondensoituu vesi**. Tästä ongelmasta päästään vain **puhaltamalla alustilaan lämmitettyä ilmaa**.

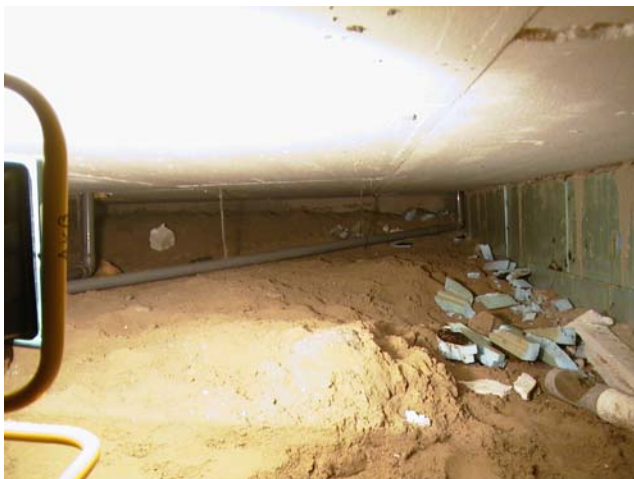
- Kuva 9. Kuva palkkilinjan takaa, tämä osa on kauttaaltaan matala, keskimääräin 40 - 50 cm:n kor-
kuinen ryömintätila. Täälläkin on paikoittain jätetty seinänvierustoille styroxin palasia sekä
timanttikorauksesta tulleita betonilieriöitä.
- Kuva 10. Rakennuksen itäpäädyssä on muuntamo tilaan rajoittuva seinä eristetty vain osittain, sei-
nän yläreunasta noin 30 cm on pelkällä bitumisivelypinnalla.
- Kuva 11. Muuntamon seinässä oleva abstrakti tilateos. Länsipäädyssä on ryömintätilan korkeus osit-
tain noin 160 cm.
- Kuva 12. Ryömintätilan **eteläpuoleinen tila on pääosin vain 40-50 cm korkea**, liikkuminen tällä
osalla on vaikeaa.

Alustatilaan ei saa jättää mitään ylimääräistä materiaalia, joka voi toimia terveydelle haitallisten yhdisteiden lähteenä tai mikro-organismien kasvualustana.

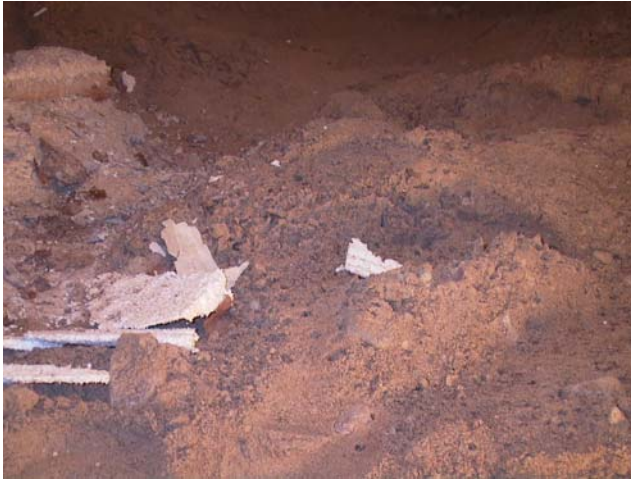
- Kuva 13. Alustatilan itäpäädyssä on myös jälkiä ilmankosteuden tiivistymisestä lämmöneristeen pintaan ja siitä vesipisarat on tippuneet hiekan pintaan.
- Kuva 14. Käyntiovi alustatilaan. **Tähän tarvitaan porras**, helpottamaan kulkua tilaan.
- Kuva 15. Kun tilan ovi on suljettuna, **oven lukkovarauksista tulee tilaan ilmaa ryömintätilasta. Ovi tiivistetään ja asennetaan lukko** kuvassa oleviin varausreikiin.
