ENSIRAPORTTI

Jönsäksentie 4, 01600 Vantaa
Raportointi pvm: 16.01.2012

Työ A12076

KOHDE: Jönsäksentie 4
TYÖNUMERO: A12076
ensiraportti 16.1.2012
s.3/9

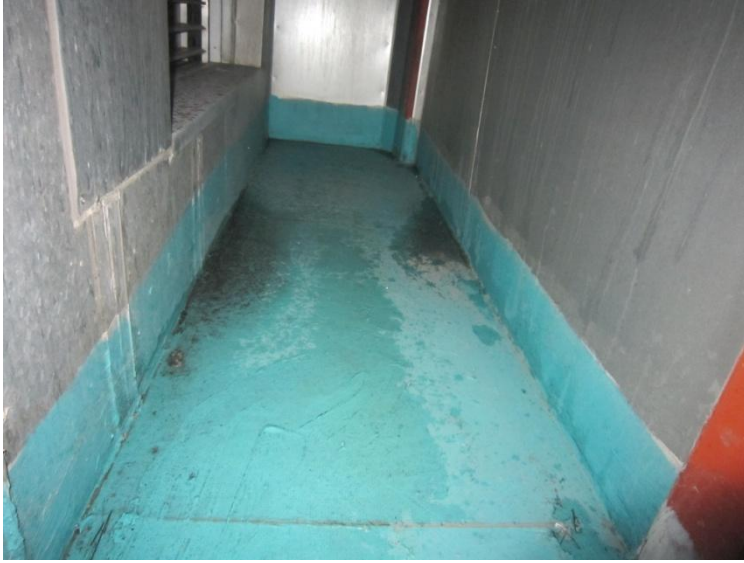
Ulkoilmakammion lattian vedeneristys on puutteellinen.

Kuva ulkoilmakammioista.

- lv-konehuoneen ulkoilmakammion lattian vedeneristys
- vuotavien savunpoistoikkunoiden ulkopuolen kittaus
- huoneen 73 yläpuolisen katon pellityksen vuotokohtien tiivistys
- huoneen 73 kostuneiden kipsilevyjen purku ja väliseinärakenteen/kotelon tarkastus
- 4. kerroksen vaurioituneiden akustiikkalevyjen vaihto.
- 3. kerroksen fysioterapia huoneen mattolattian purku kosteusalueelta ja lattian koneellinen kuivaus
- -1.kerroksen apuvälinevaraston vuotoalueen tiivistys. Vaurioalue voidaan jättää vapaalle kuivaukselle

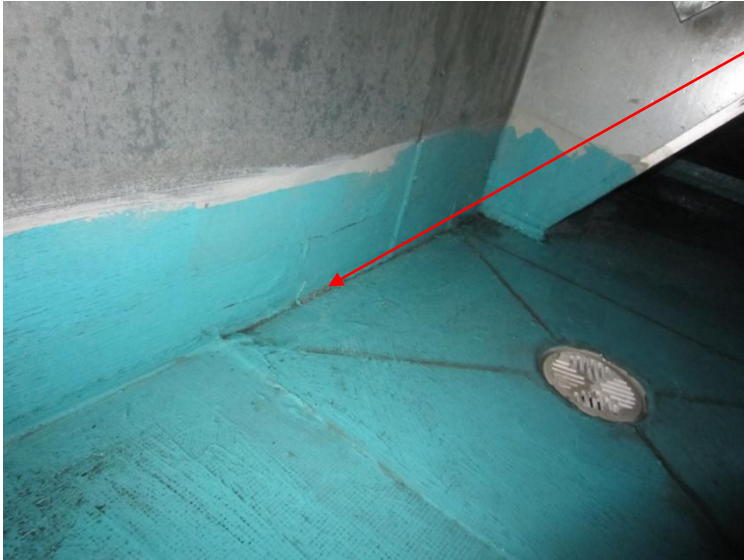
Kammion vedeneristysmassaa on sivelty liian ohut kerros. Suodatin kangas näkyy nurkissa..

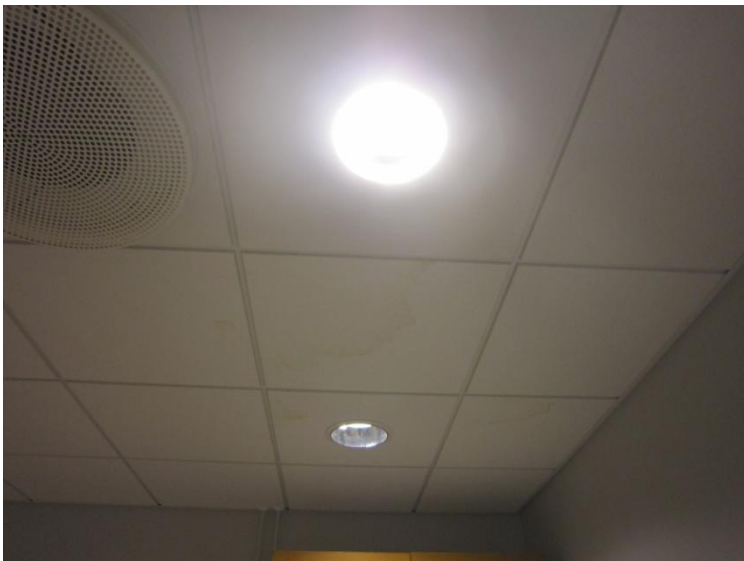
Vesi on vuotanut kammion ontelolaatalle ja saumoista alakertaan 3 kerroksen käytävälle ja henkilökunnan taukokuoneeseen. Tiloissa on alas lasketut katot. Kohdissa josta vesi oli valunut tiloihin, oli akustiikkalevyissä veden aiheuttamia jälkiä havaittavissa.

Vesi valui kammioista 4.kerroksen erinäisiin tiloihin vaurioittaen alas laskettujen kattojen akustiikkalevyjä.

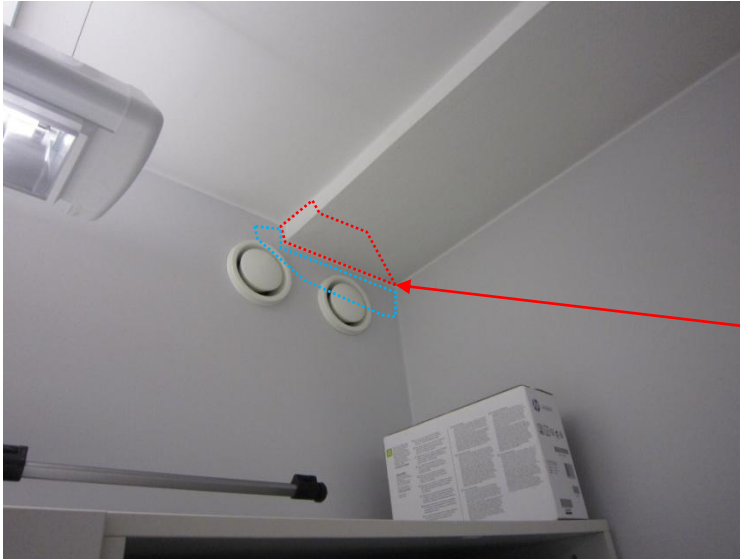
Huoneessa olevasta kipsikotelosta ja huoneen ja käytävän välisestä seinästä mitattiin huomattavasti kohonneita pintakosteusarvoja.

Kuva 4.kerroksen 73.huoneen vaurioalueesta.

Kotelosta ja seinästä mitattiin huomattavasti kohonneita pintakosteuden arvoja.

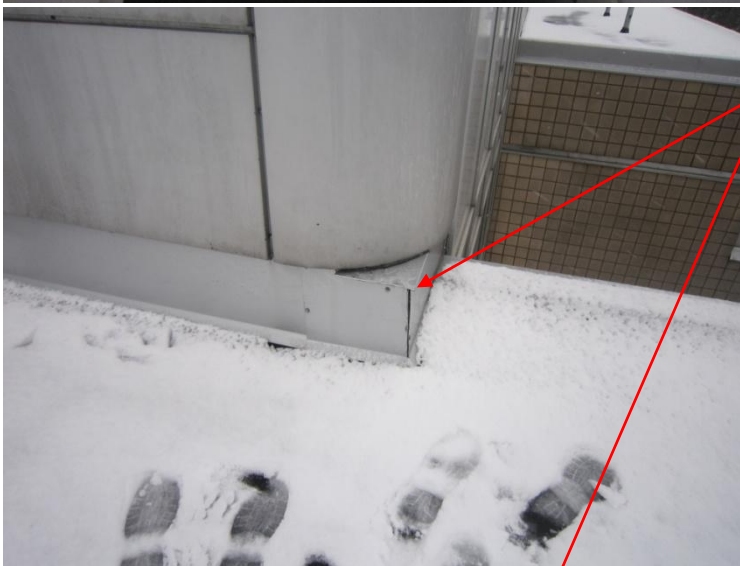
Katon reunapellyksessä havaittiin vuotokohtia huoneen 73 vaurioalueen kohdalla.

Huoneen vaurioalueen kohdalta havaittiin mahdollisia vuotokohtia pellityksissä.

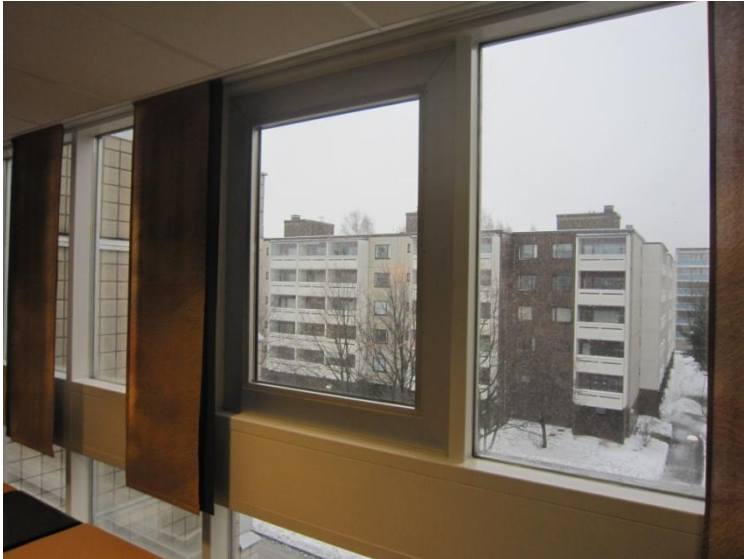
Jönsäksenkadun puoleiset vanhat avattavat savunpoistoikkunat vuotavat sateella vettä sisään. Ikkunoiden ympäröivissä rakenteissa ei havaittu kohonneita pintakosteuden arvoja.

Kuva vuotavasta vanhasta
savunpoistoikkunasta.

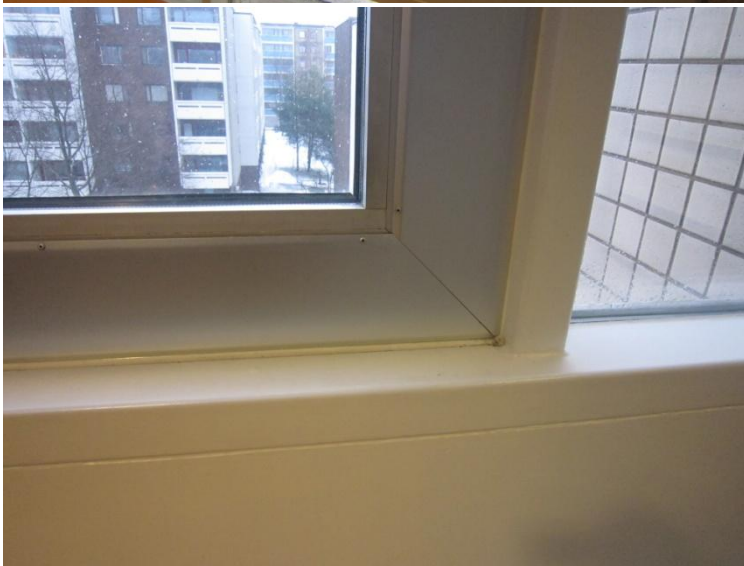
Ennen avattava savunpoistoikkuna on
asennettu kiinteäksi.

Vettä valuu ikkunan pellityksien välistä sisään
sateella.

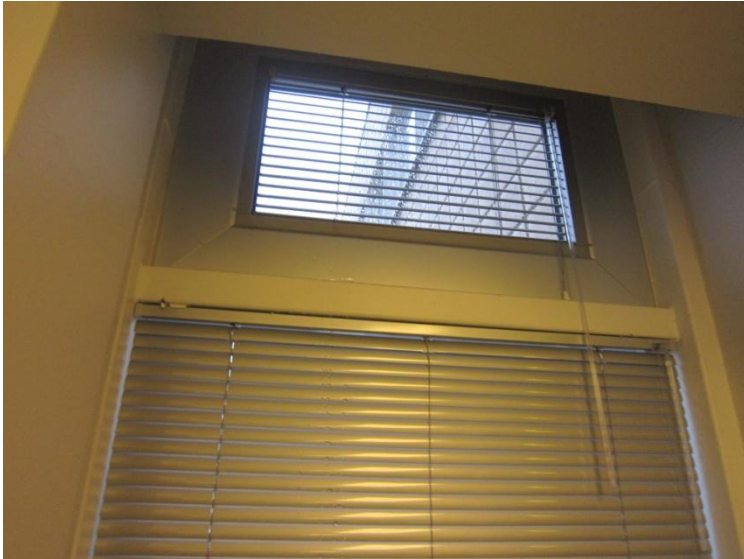
Sisäpihan puoleiset vanhat avattavat savunpoistoikkunat vuotavat sateella vettä sisään.

Kuva fysioterapiahuoneen vuotavasta vanhasta savunpoistoikkunasta.

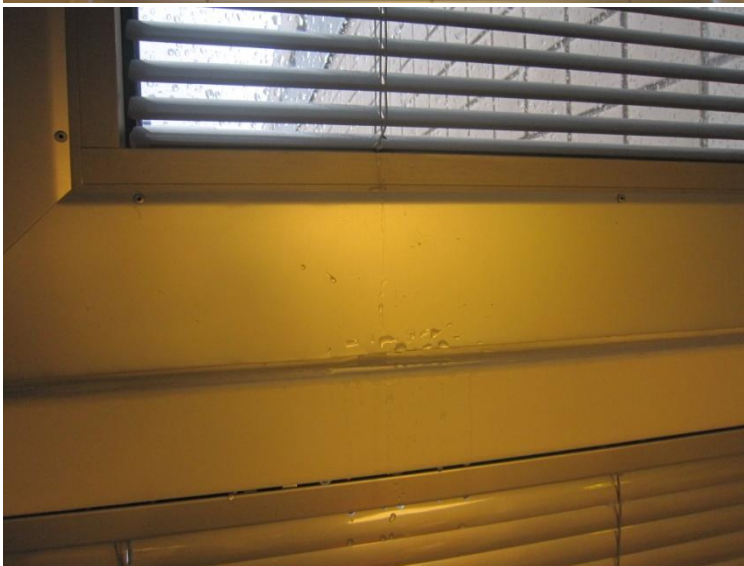
Ennen avattava savunpoistoikkuna on asennettu kiinteäksi.

Vettä valuu ikkunan pellityksien välistä sisään.

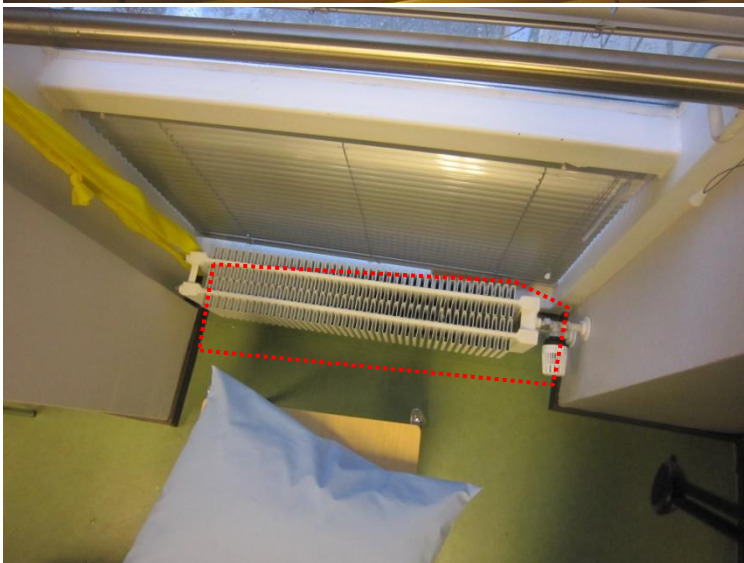
3. kerroksen fysioterapia huoneen mattolattiasta mitattiin kohonneita pintakosteuden arvoja ikkunan alapuolelta.

Mattolattiasta ikkunan alapuolelta mitattiin kohonneita pintakosteuden arvoja.

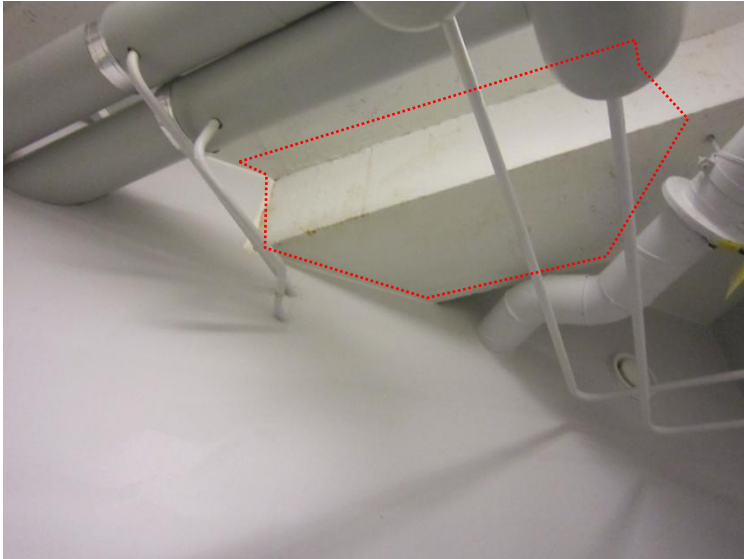
Apuvälinevaraston betonikatosta mitattiin kohonneita pintakosteuden arvoja.

Kuva apuvälinevaraston katosta kosteusalueelta.

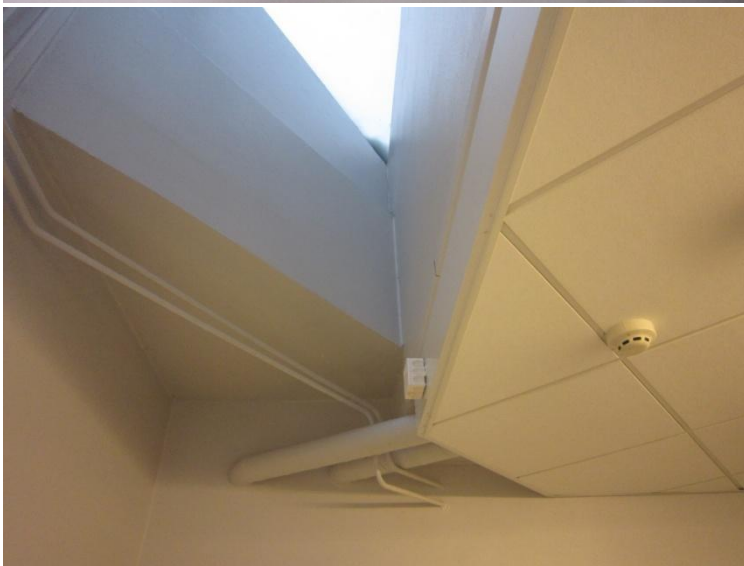
Yläpuolella sijaitsee maan tasalla apuvälinevaraston ikkunat.

Kosteusalueen yläpuolella sijaitsee maan tasalla kattoikkunoita.

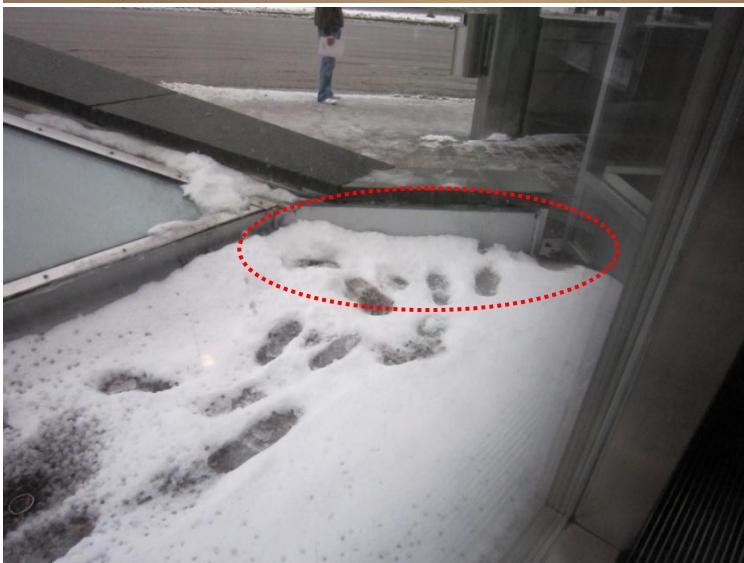
Mahdollinen vuotokohta sijaitsee kattoikkunan juuressa.
