VANTAAN KAUPUNKI

SISÄILMAN LAATUUN VAIKUTTAVIEN TEKIJÖIDEN SELVITYS MYYRMÄEN URHEILUTALON KELLARIKERROKSESSA.

KOSTEUSKARTOITUSRAPORTTI Työnumero:1249958

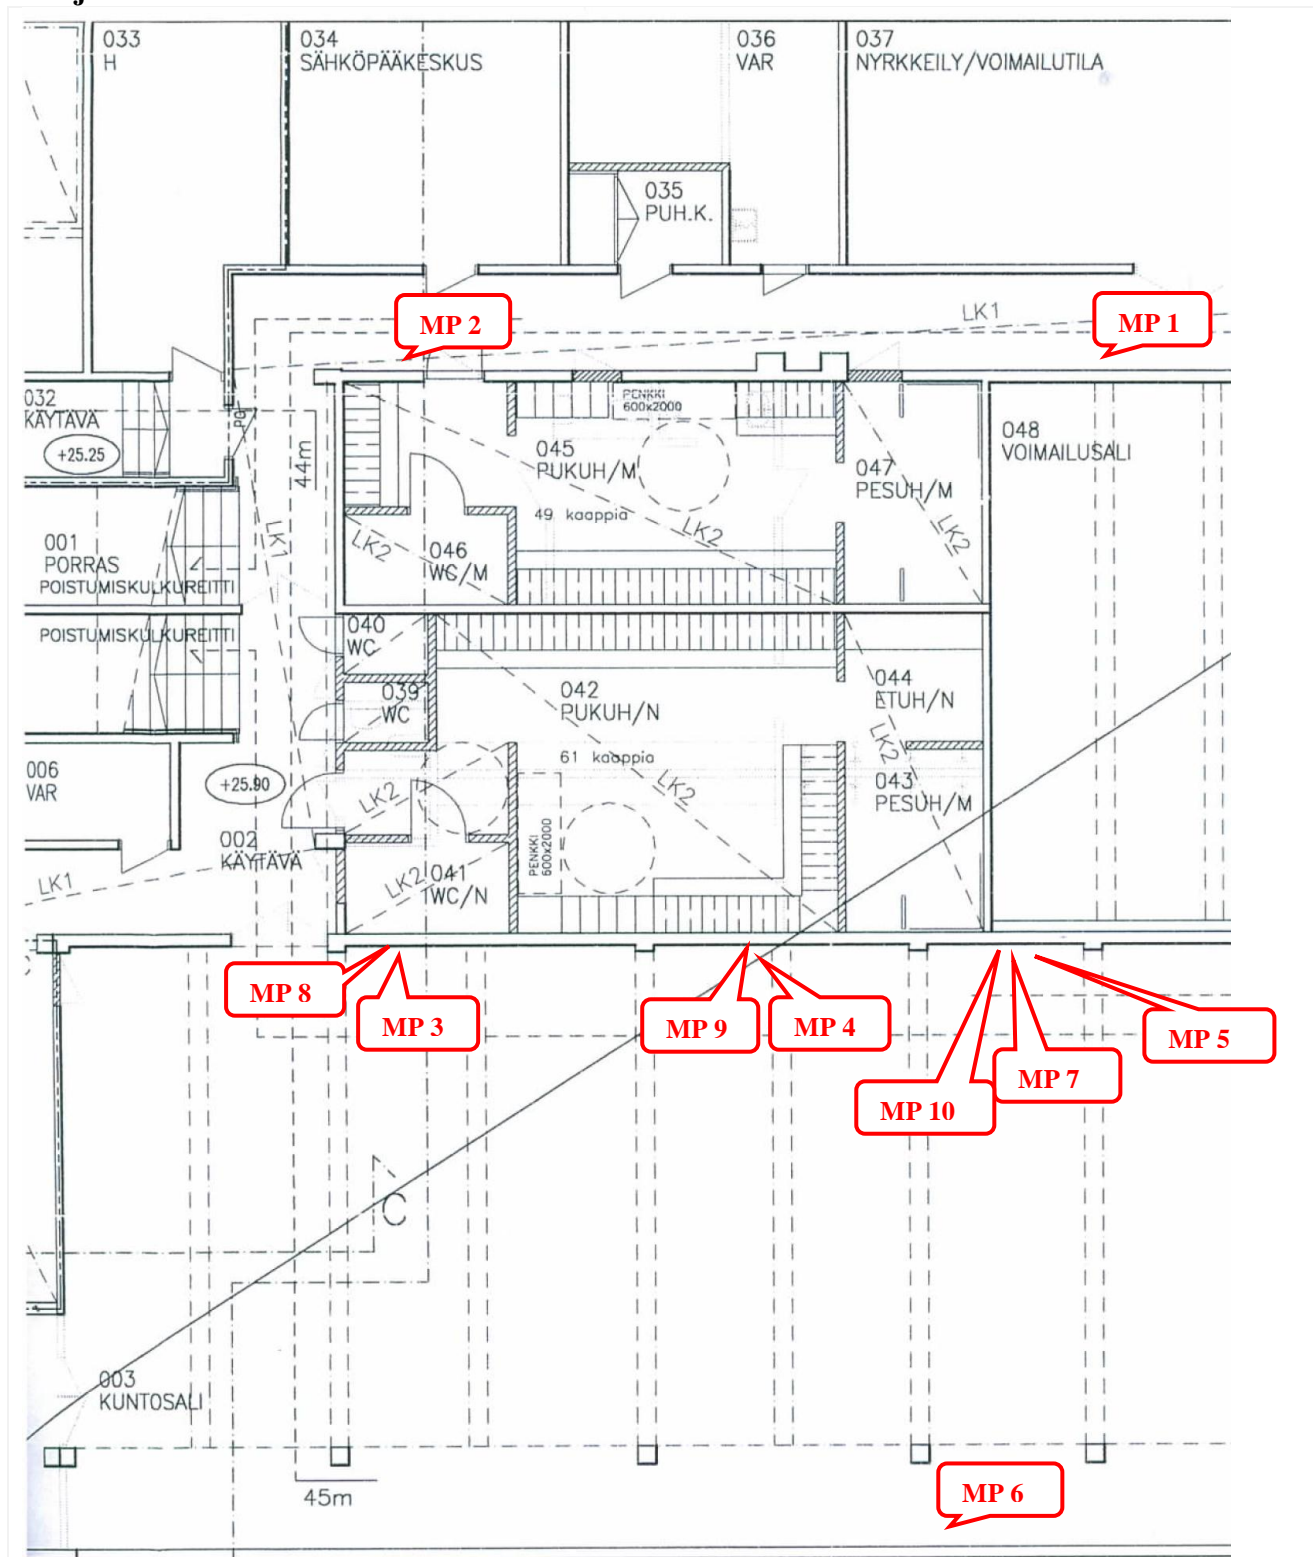
Pohjakuva rakennuksesta / kartoitetusta osasta rakennusta:

- Käyty poraamassa kuntosalin (KUNTOSALI 003) lattiaan, kuntosalin (KUNTOSALI 003) seinien alaosiin sekä käytävän (002 KÄYTÄVÄ) lattiaan mittareivät.
 - Mittareikien sijainti selviää pohjakuvasta sivulla 5.

- Mittapistet MP 1 - MP 6 on porattu alapohjan betonilaattaan, mittapiste MP 7 alapohjalaatan alla olevaan eristekerrokseen (kevytsoraa) ja mittapistet MP 8 - MP 10 porattu seinien alaosiin.

- Kosteusarvot lattiassa paksun kumimaton läpi mitattuna 60 - 75.
 - Kosteusarvot seinien helmoissa 50 - 135.
- Suoritettu pintakosteusmittaus käytävätiloissa.

- Kosteusarvot lattiassa muovimaton läpi mitattuna 50 - 80 pitkän käytävän osuudelta, 60 - 90 portaan 001 PORRAS edustalla kulkevan käytävän osuudelta ja 70 - 130 kohti porrasta 007 PORRAS kulkevalla käytävällä.

- Kosteusarvot seinien helmoissa kauttaaltaan 50 - 70.

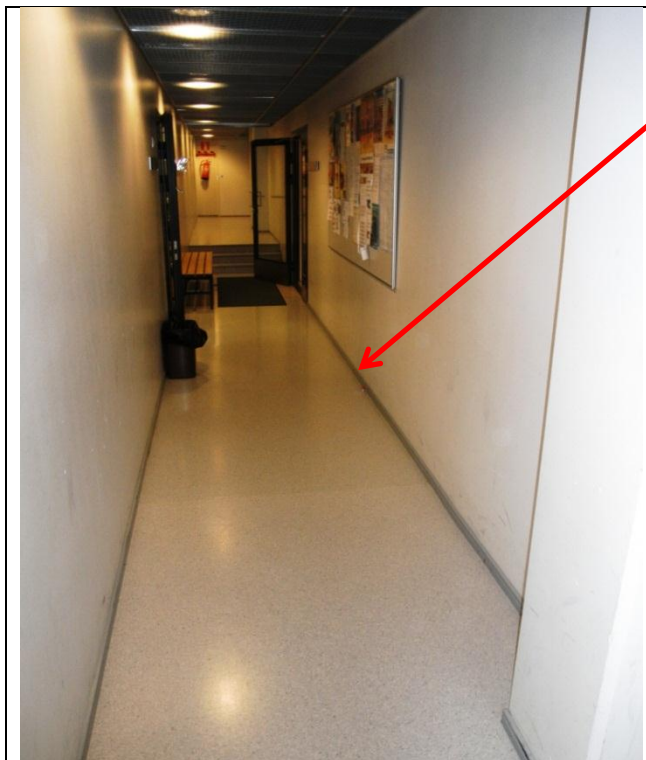
Kuva 1:

MP 1

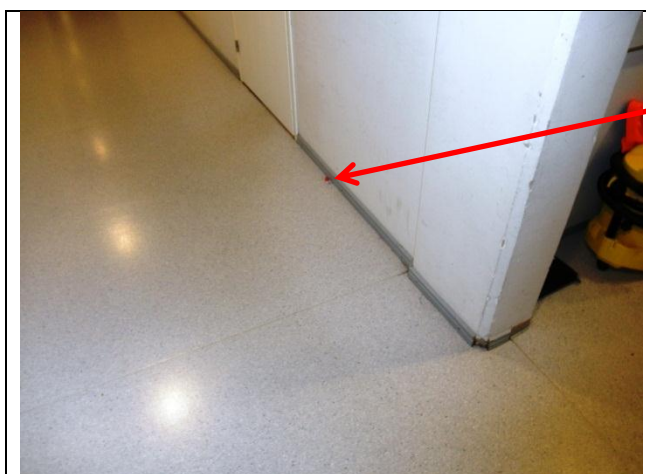
Kuva 2:

MP 2

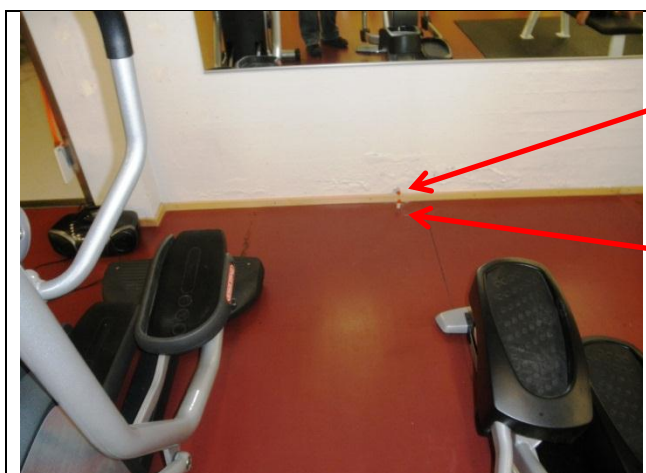
Kuva 3:

MP 8

MP 3

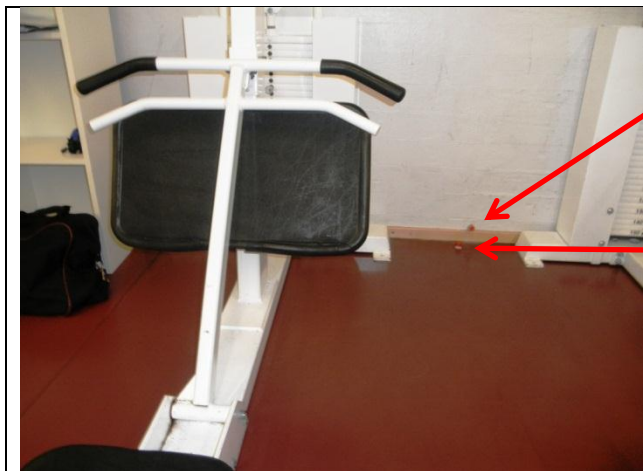
Kuva 4:

MP 9

MP 4

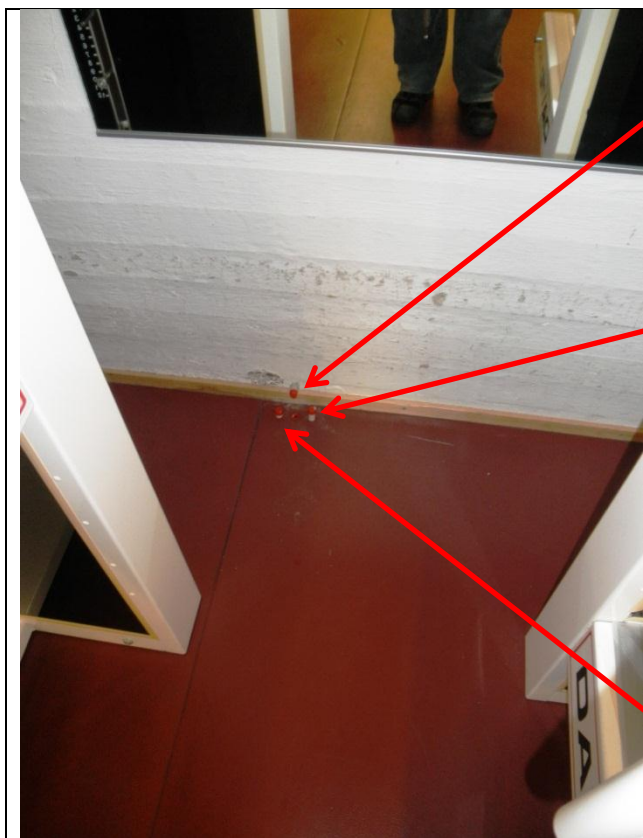
Kuva 5:

MP 10

MP 5

MP 7
