12.1.2012

## IV-kuntotutkimus

Näätäpuiston päiväkot

Siilitie 26  
01480 Vantaa

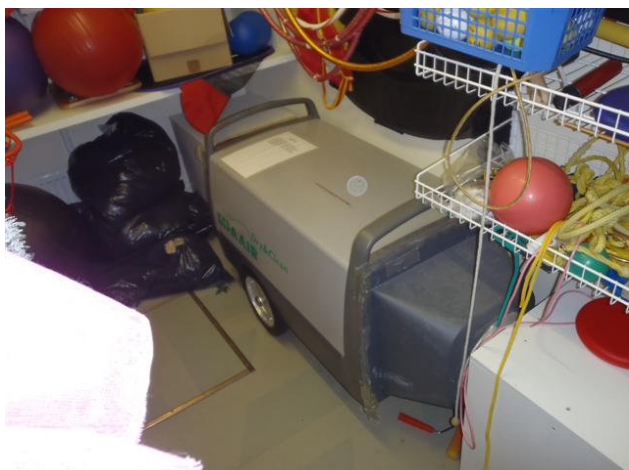
Alapohjan tuuletusta hoitaa kuivaava kiertoilmalaite (**kuva 1**), joka sijaitsee huonetilassa 12 (varasto).

Kuva 1 Alapohjan tuuletusta hoitava kiertoilmalaite.

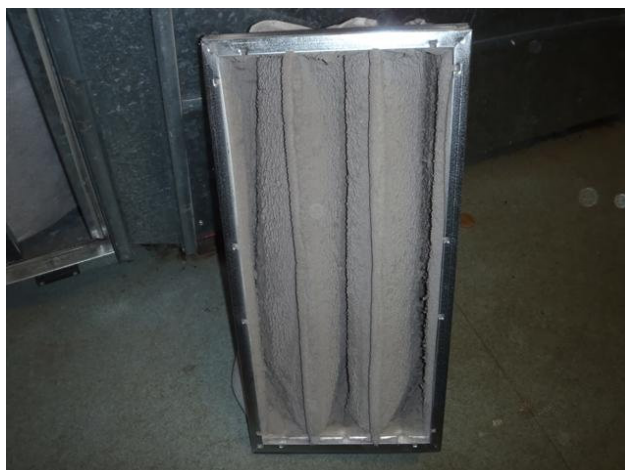
Tuloilmakoneen TK1 ja poistoilmakoneen PK1 suodattimet ovat huonossa kunnossa, likaiset ja repeytyneet ( **kuvat 2, 3 ja 4**). Myös lämmön talteenottopatteri (LTO) on likainen (**kuva 5**). Ilmanvaihtokoneiden aikaohjelmaa ei voitu tarkastaa, koska ohjauskeskuksen (**kuva 6**) kannen avausmekanismeissa on jotain vikaa, eikä kantta saatu auki.

Kuva 2 Likainen poistoilmasuodatin.

- lämmön talteenottopatteri (LTO) olisi syytä puhdistaa.
- suodattimet on vaihdettava ja samalla on tarkastettava suodattimien tiivistys, jotta välttyttäisiin ohivuodoilta.
- ilmanvaihto on tasapainotettava huolellisella ilmamäärien säädöllä. Säätytyössä on kiinnitettävä erityistä huomiota pääte-elinten suuntaamiseen, jotta huonetiloissa saataisiin ilmankierto mahdollisemman kattavaksi. Ilmamäärät on myös pyrittävä saamaan suositusten mukaisiksi.
- ilmanvaihdon ohjauskeskuksen kannen avausmekanismi on korjattava.
- ilmanvaihdon runkokehän kiinnitykset ja saumakohtat sekä tarkastusluukkujen tiivisteet olisi syytä tarkastaa. Rikkiäiset ja huonokuntoiset tiivisteet on uusittava.

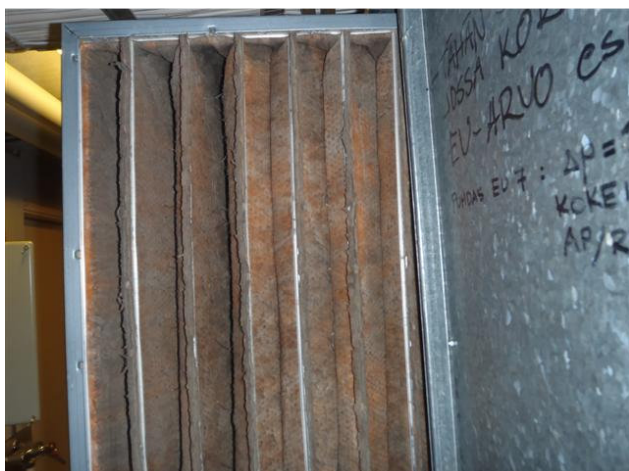
Kuva 3 Likainen tuloilmasuodatin.

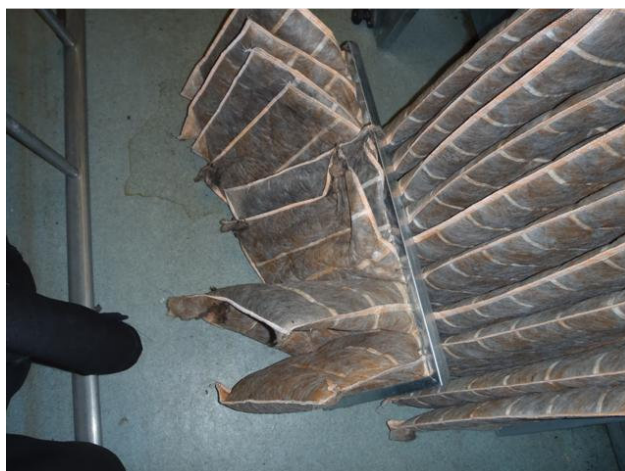
Kuva 4 Repeytynyt tuloilmasuodatin.

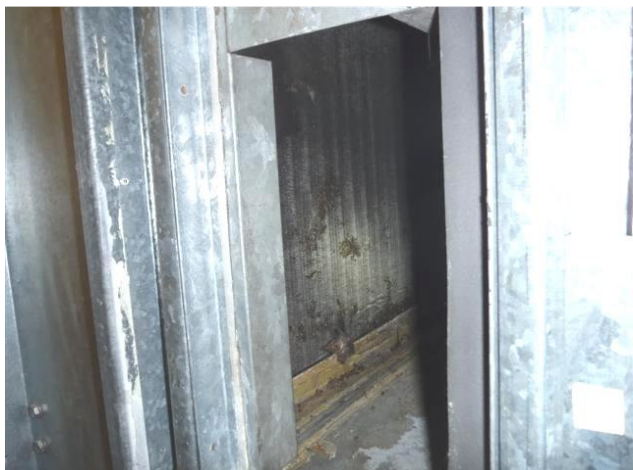
Kuva 5

Likainen lämmön talteenottopatteri (LTO).

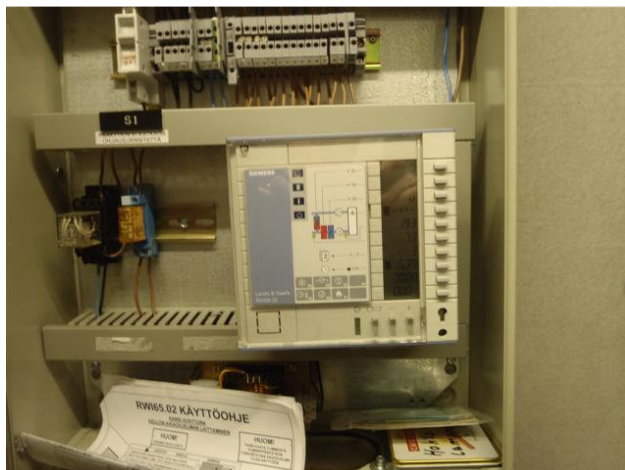
Kuva 6

Ohjauskeskus, jonka kanta ei saa auki.
