**KOSTEUSVAURIOKARTOITUS
JA PINTAKOSTEUSMITTAUKSET**

Näätäpuiston päiväkot

Siilitie 26
01450 VANTAA

**ASB-YHTIÖT,
ASB-Consult Oy Ab, Helsinki**

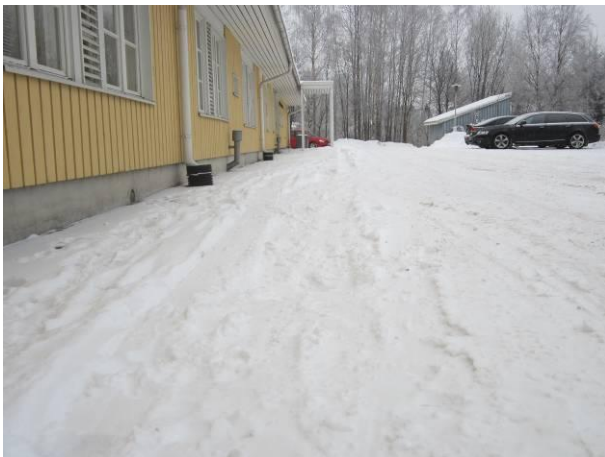
Lumisuudesta huolimatta arvioitiin, että paikoitusalueen puoleisella sivulla rakennusvierien maanpinta on paikoin alempana kuin liikennealueella (*kuva 1*). Muualla maanpinnat ovat tasaisia tai siten rakennusvierien laatoitusten ja varsinaisen pihan välissä on istutuskaista (*kuva 2*). Näin pinta-vesiä voi painua kohti rakennusvieriä ja edelleen perustuksiin.

Kuva 1 Paikoitusalueen sivustaa.

Arvioidaan alustavasti, että rakennuksen vierellä tehdään **pintakallistuskorjauksia**, ks. tarkemmin keväällä 2012 tehtävä pintakallistusselvitys/ ASB-Consult Oy.

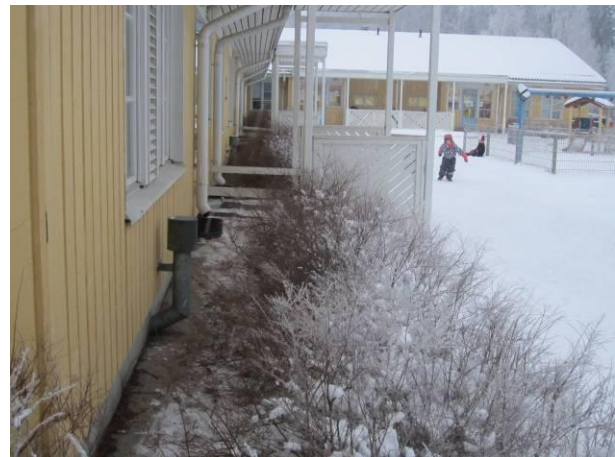
Kuva 2 Leikkialueen puoleista sivustaa.

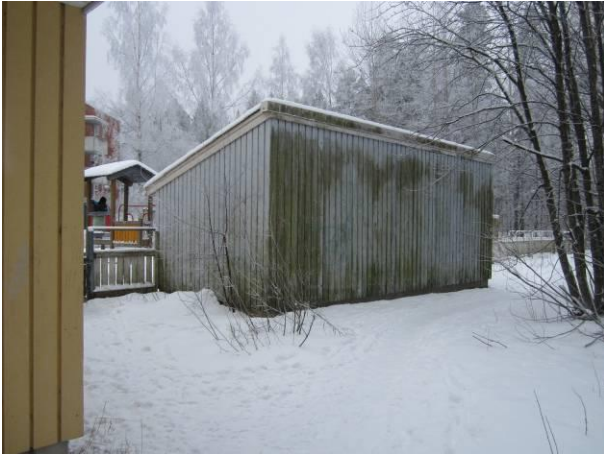
Etupihalla on jäteväja ja leikkialueella on yhteensä kolme (3 kpl) varasto- ja leikkikäyttöön tarkoitettua kylmää vajarakennusta, jotka ovat puurakenteisia ja lautavuorattuja. Yksi tarkastettiin sisäpuolelta ja loput ulkoapäin. Niiden yleiskunto on julkisivujen osalta huono, sillä lautavuoraus on lyhyistä räystäistä johtuen kastunut viistosateilla ja kärsinyt kosteusvaurioita pinnaltaan ja lautojen alapäissä (*kuva 3*). Varastojen sisäpuolella ei havaittu kosteusvaurioita (*kuva 4*).

Kuva 3 Pihavarastojen ulkopinnat ovat huonokuntoiset.

Ulkovarastojen puuvuoraukset kunnostetaan tai uusitaan. Suositellaan niiden vesikatkojen uusimista esim. pitkäräystäisiksi harja- tai pulpettikatoiksi.

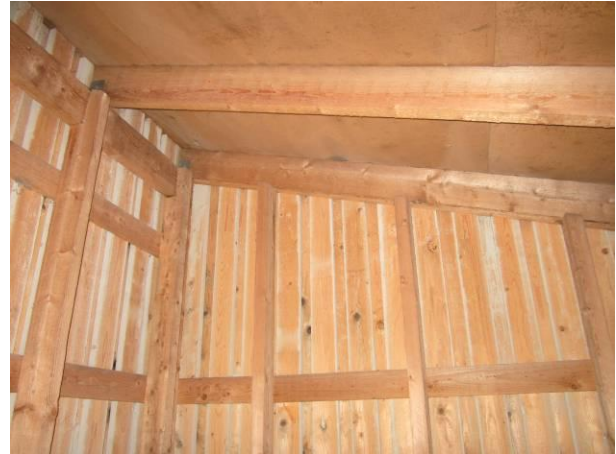
Kuva 4 Pihavarstojen sisäpinnat ovat vielä kunnossa.

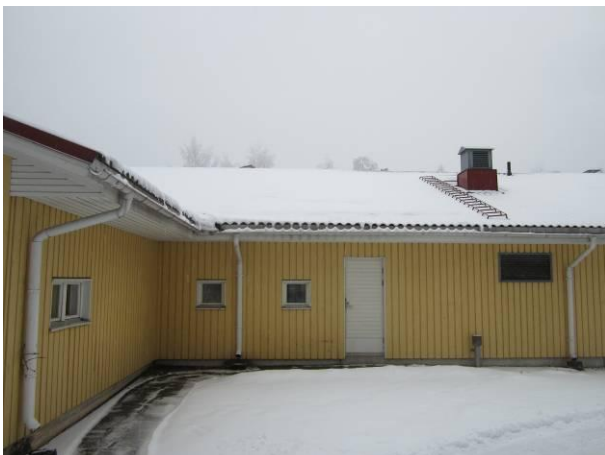
Kattosadevedet on johdettu räystäskouruin ja syöksytorvin edelleen osin muovisiin kattovesikaivoihin. Kaivoissa on valurautaritilät ja ohjaimena muoviset korokkeet, mutta pari viallistakin havaittiin. Ritilät olivat pääosin puhtaat, vähäisiä lehtijätteitä oli parissa kaivossa (kuvat 1, 2, 5, 6).

Kuva 5 Kaikilla sivulla on kattosadevesien viemärinti.

Sisäänkäyntikatosten osalta suositellaan parannusratkaisua räystäiden vesivuotojen varalta. Huoltotoimia varten vesikatolle lisätään kulkusillat koko harjalinjalle, lisäksi kiinnityspaikat turvaköysille. Vialliset rännikaivot korjataan. Yläpohjan kulkuluukkujen avaimet sarjoitetaan yleisavaimelle, parannetaan kulkusilloja ja uusitaan palokatkojen luukut avattaviksi.

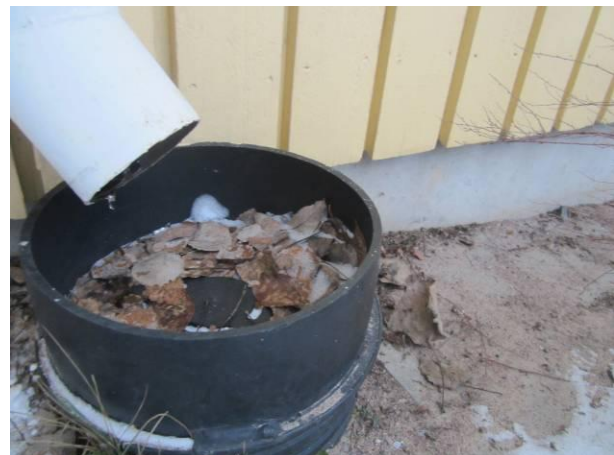
Kuva 6 Tyypillinen rännikaivo.

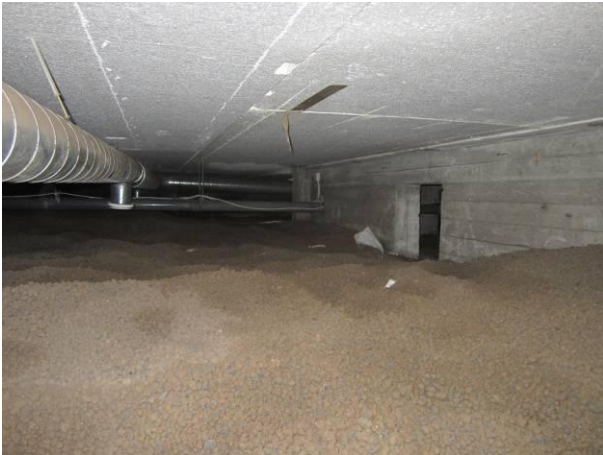
Alustatilan tuuletus on järjestetty alun perin poistopuhaltimin sekä korvausilmareitein, joina toimivat sinkitystä teräksestä tehdyt tuuletusputket (*kuvat 1,2,5*). **Tämä järjestelmä on kuitenkin muutettu siten, että tuuletusputket on tukittu alustatilan puolelta ja alustatilan ilmaa kierrätetään kanavien avulla puhdistuslaitteen läpi, joka on varastotilassa (*kuvat 7,8*).** *Tämän laitteiston toimintaperiaatteena on ilman epäpuhtauksien poisto, mutta siinä ei vaikuttanut olevan kuivattavaa vaikutusta.*

Kuva 7 Alustatila ja tuuletuskanavia.

Perustuspiirustuksen mukaan rakennuksen ympärillä on muoviputkesta tehdyt salaojat. Nurkilla on salaojien tarkastuskaivoja. Lumen takia kaivoja ei ryhdytty etsimään, joten salaojia ei tarkastettu. **Alustatilassa havaittiin tilojen 01–06 ja 24–28 alla pinnoilla laajalti kondenssia, kosteaa maanpintaa sekä paikoin lammikoitunutta vettä, joten kuivatusjärjestelyt eivät ole riittävät. Salaojataso voi olla osittain liian ylhäällä, tai sitten jossain järjestelmässä on vika.**

Salaojien osalta vaikuttaa olevan toimivuuspuutteita, samoin alustatilassa, ks. erillinen Alustatilaselvitys. **Näiltä osin korjataan puutteet.**

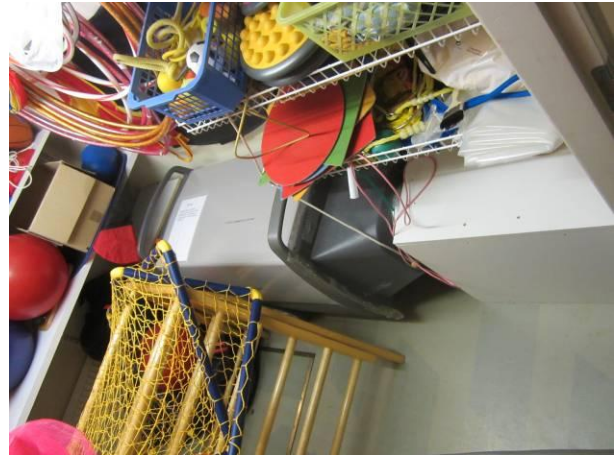
Kuva 8 Ilman kierrätys-/ kuivainlaite.

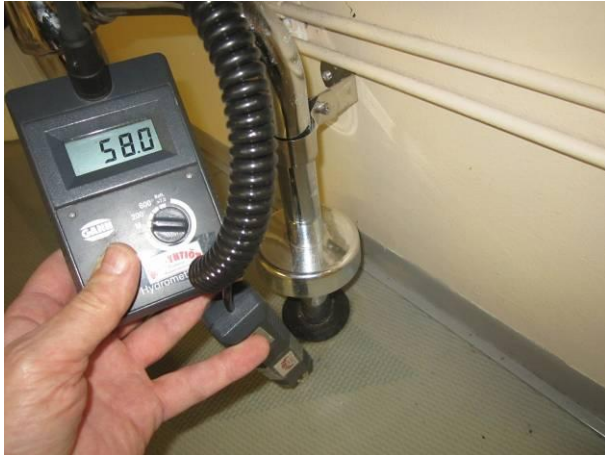
Lattiain pintakosteuksia mitattiin kuivissa tiloissa ulkoseinien vierellä ja vesipisteiden viemärien läheisyydessä, joissa arvot olivat kuivaa vastaavat ollen 55–65 (*kuva 9*).

Kuva 9 Tyypillinen lavuaarin viemärin pk-arvo.

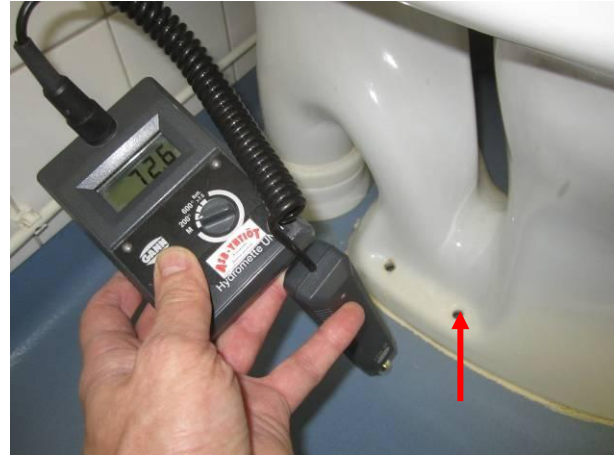
Märkätiloissa pintakosteuksia mitattiin lattiakaivojen vieressä, sekä wc-tiloissa wc-pyttyjen vierellä (*kuva 10*). Wc-pytyt on kiinnitetty lattiaan ruuvein, joten reiät ovat vuotoriski. Pintakosteusarvot vastasivat kuivaa rakennetta ollen 61–76.

Kuva 10 Wc-pytynjuuren pk-arvot olivat paikoin hieman koholla. Ruuvireiät.

Märkätiloissa päästään lähivuosina pääosin vielä pienkorjauksin mm. saumaustarkistuksin ja tarkistamalla pyttyjen kiinnitys sekä viemäriiliitos, mutta pitkän päälle niiden muovimatot kannattaa jo uusita ja samalla wc-pytyt kiinnitetään vain liimakitillä. **Märkätilojen ovikynnykset korotetaan.**

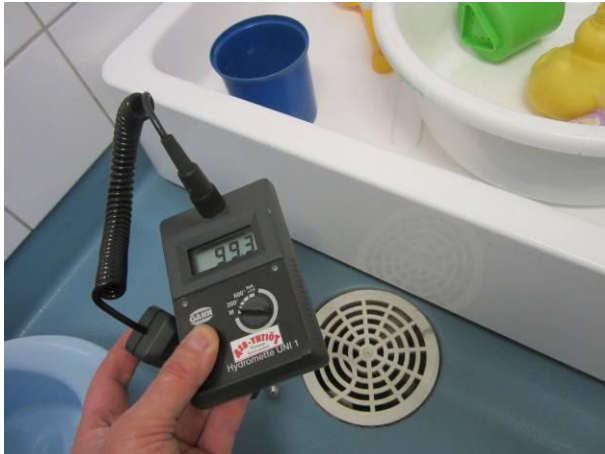
*Paikallisesti havaittiin korkeampia arvoja mm. pesuhuone 02 suihkualtaan lattiakaivon kohdalla josta saatiin arvo 105, samoin pesuh 07 ja 08 (*kuva 11*) saatiin kohonneet arvot 70–100. **Tällä kohdin alustatilassa havaittiin runsaasti kondenssikosteutta. Alustatilan kohonnut ilman-kosteus voi siirtyä haitallisessa määrin rakenteisiin mm läpivientien kohdalta.** Pesuhuone 57 lattiakaivon juurelta mitattiin 95. Muihin hieman korkeampiin arvoihin vaikutti todennäköisesti lattian pesu, aiempi vedenkäyttö vesipisteiden luona, sekä lumisuuden takia jalkineissa tullut vesi.*

Kuva 11 Kohonnut pk-arvo pesuh, 08.

**Keittiön lattian juurinostot korjataan ja lattiapinnoite uusitaan. WC-pesutilojen lattiakaivoliit-
tymien kosteusriskit korjataan. Lattiakaivot tulisi uusita.**

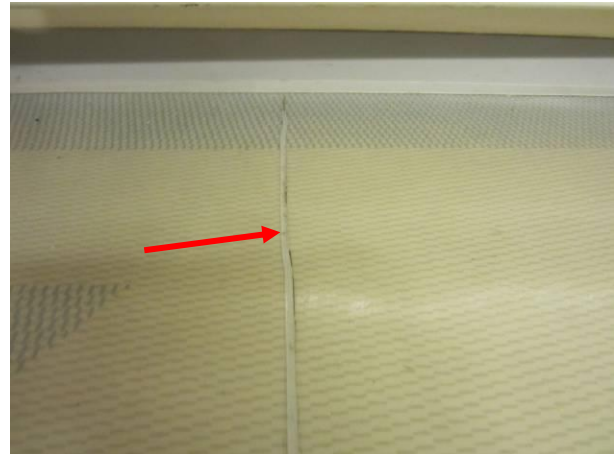
Kuva 12 Muovimaton sauma on viallinen.

Märkätilojen muovimattojen saumat vaikuttivat tarkastetuin osin ehjiltä. Kuivissa tiloissa on joitain epävarmoja saumoja (kuva 12). Lattiamattoja on saadun tiedon mukaan jonkin verran uusittu v. 2003 pintaremonttien yhteydessä. Tällöin saadun tiedon mukaan on myös tehty jotain kuivatuksia lattioihin, mutta tarkkaa käsitystä ei saatu. Kuivien huonetilojen matot ovat kuitenkin värjäytyneitä ja kuluneita, joten elinkaari on loppuillaan. Ovikynnykset ovat muovilistoja, lisäksi on puukynnyksiä, joita vasten pesutilan puolelta on tehty juurinosto, mikä on hyvä. Kynnykset vaikuttivat tiiviiltä.

Kuivissa huonetiloissa korjataan muovimattojen saumaviat tai uusitaan matot kokonaan. Lavuaaritasojen tiivistyskittaukset uusitaan. Alakattojen villakuitujen pääsy huoneilman estetään.

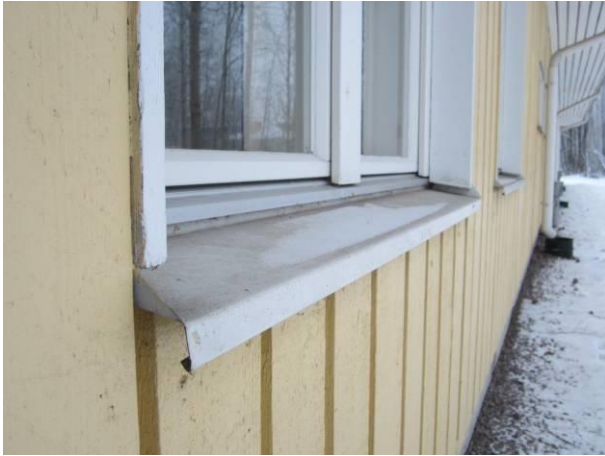
Ulkovuoraus on pääosin pystylomalaudoitus, jonka alla on vaakalautakoolaus. Puuverhouksen tausta tuulettuu lomalautojen välistä. Paikoin ikkunoiden yhteydessä on vaakapanelointia. Päätyulkoseinän yläosalla on peltinen vaakalista, samoin ikkunoiden yläreunassa. Puuverhous on maalattu. Ikkunoiden vesipellitukset ovat loivia (*kuva 13*). Pitkät räystäät suojaavat puujulkisivua.

Kuva 13 Loiva vesipelti ulottuu riittävän pitkälle.

Julkisivulaudoituksen osalta tehdään paikallisia korjauksia ja huoltomaalataan kaikki julkisivut. Ikkunoiden yläpuolella pystylautojen alapääät viistetään tippanokalle ja maalataan. Samalla uusitaan ikkunoiden vesipellitykset riittävän kalteviksi sekä varmistetaan tuuletusreitit niiden alta. Ikkunoiden ja ulkoseinien liittymät tarkistetaan tiiviiksi. Ikkunoiden ulkopinnat kunnostetaan ja uusitaan listoitusten ja umpio-lasielementtien väliset elastiset kittaukset. Ikkunoihin lisätään esim. alumiinisia listoja suojaamaan vaakapuitteita. Tuuletusikkunoiden alakarmien ja tuuletusikkunoiden osalta kunnostetaan myös kuluneet sisäpinnat. Ulko-ovet kunnostetaan käynnin ja tiivistysten osalta.

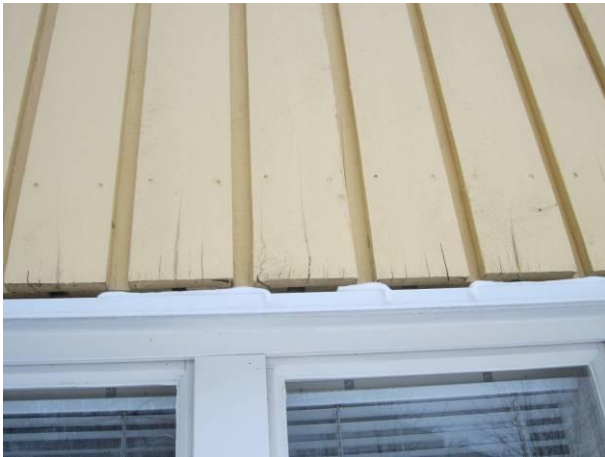
Kuva 15 Laudoissa on säärasitusta viistosateelle alttiin ikkunan yläpuolella.

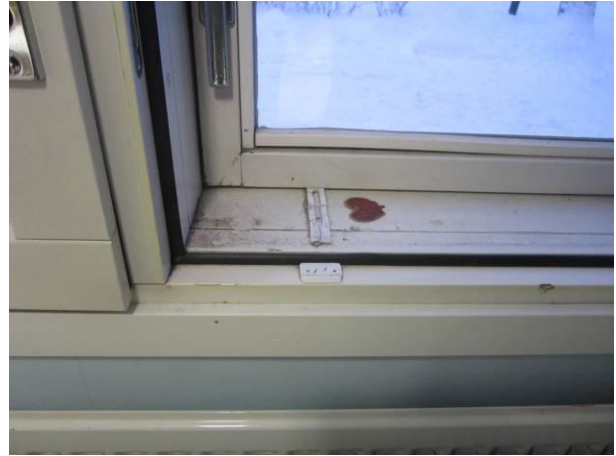
Kuva 18 Tuoretta vesivuotoa jiiiritaitteessa.

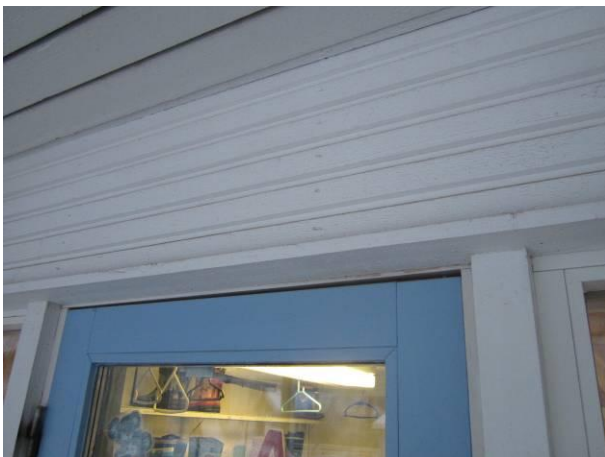
Ulko-ovet ovat pääosin puurakenteisia ikkunaovia, lisäksi on pari umpiovea. Ovet ovat jonkin ver-ran kuluneet, mutta kosteusvaurioita ei havaittu. Ovissa ei jostain syystä ole ollenkaan potkupelte-jä. Ovien käyntiväleissä on muutoksia, kun ovirunko on antanut myöten.

Kuva 19 Ovirunko on antanut myöten.

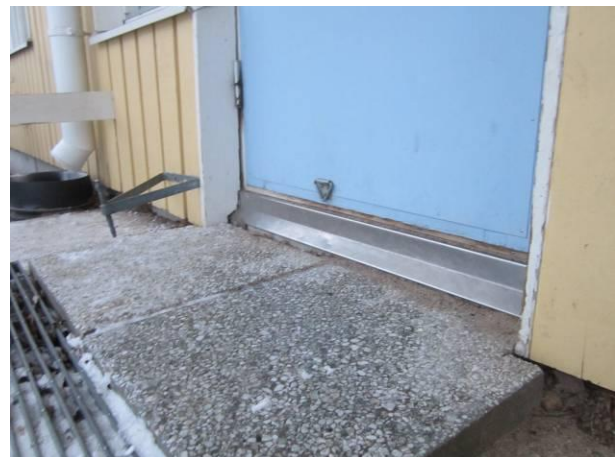
Kuva 20 Potkupelti puuttuu

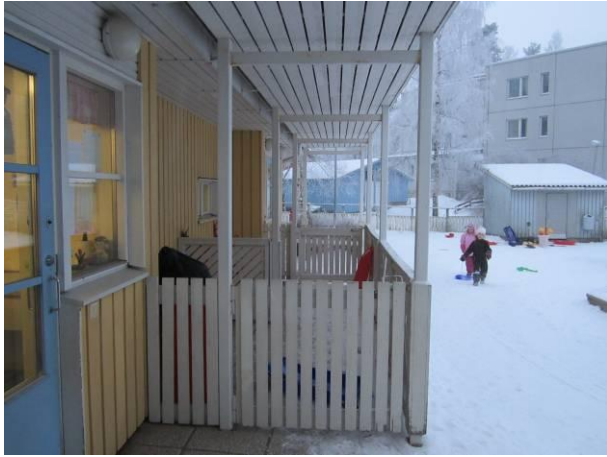
Sisäänkäyntien edessä on kuistikatokset. Keittiön katos on harjakaton mallinen, muut sisäänkäyntikatokset ovat tasakattoja, jotka liittyvät vesikaton räystääseen erikoisesti. Henkilökunnan mukaan on ollut vesivuotoja räystään ja katoksen välistä, vikoja on jo korjattu (kuvat 21,22).

Kuva 21 Tasakattoisia sisäänkäyntikatoksia sisäpihalla.

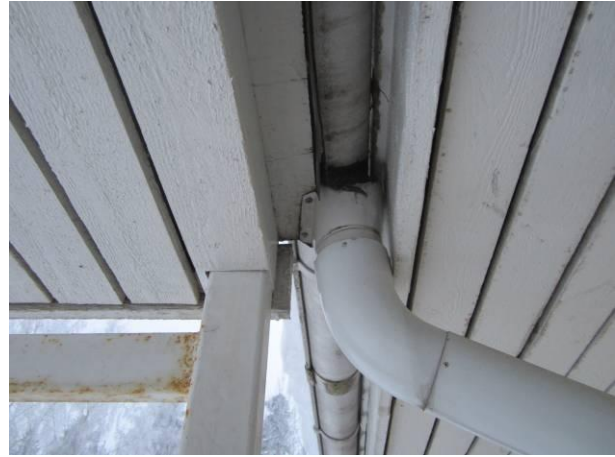
Kuva 22 Katoksen ja pääkaton liittymäratkaisu, johon on liitetty myös räystäkouru ja syöksytorvi.

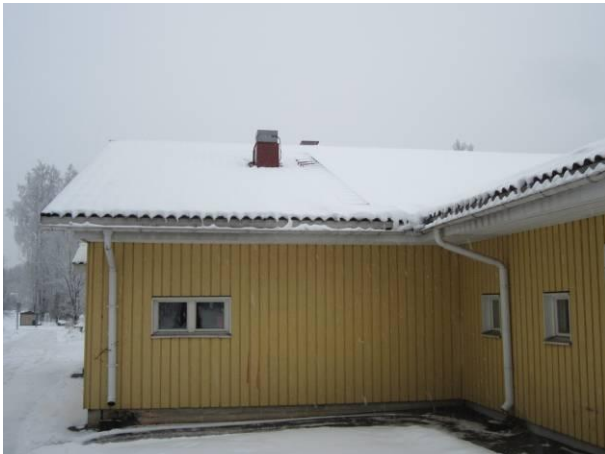
Vesikatto on harjakaton mallinen ja katteena on kuitusementtiaaltolevy. Vesikate on hiljakkoin uusittu. Vesikattorunkona ovat puiset naulalevyristikot, kertopuu ja osin paikalla tehdyt kattotuolit. Eristeenä on puhallusvillaa. Vesikatolle pääsee irtotikkaita myöten ja katolla on lapetikkaita puhaltimien viereen. Lumisuuden takia ei katolla kuitenkaan käyty. Vaikutti siltä, ettei katolla ole kulkusiltoja (kuvat 23, 24).

Kuva 23 Vesikatolla on lapetikkaita.

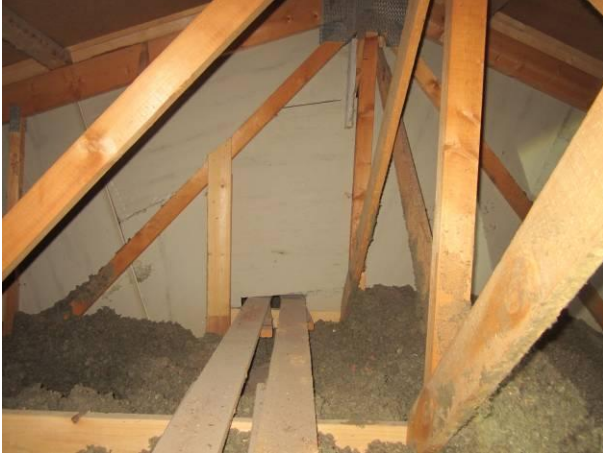
Yläpohjaonteloihin on käynti päädyissä olevien luukkujen kautta irtotikkaiden avulla (kuva 24). Yläpohjaontelon tarkastus tehtiin kulkusilloilta tähytämällä. Yläpohja on jaettu kipsilevyseinin osastoihin, mutta niiden luukut on kiinnitetty hankalasti ruuvein (kuva 25). Aluskate on uusittu vesikatteen uusimisen yhteydessä ja on nyt kova kuitulevy, vanhaa aluskatetta on jäljellä riekaleina. Jiirien alla on bitumikermiä (kuva 26). Ruoteet on uusittu. Vuotoja ei havaittu. Läpiviennit vaikuttivat hyvin tehdyiltä. Ontelotilan ilma pääsee vaihtumaan räystäiltä ja harjan tuuletuspiippujen kautta.

Kuva 25 Kulkusilta ja palokatko.

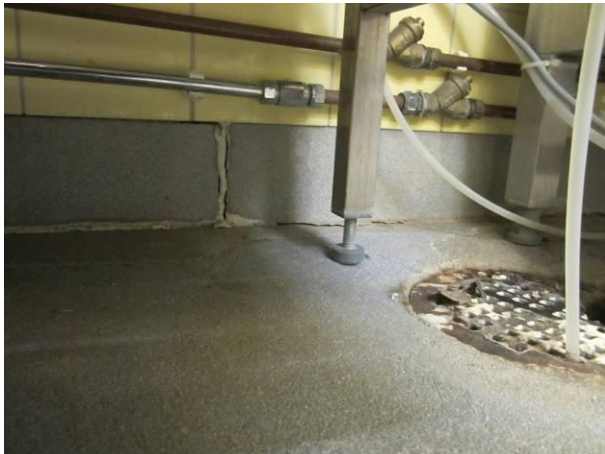
Märkätiloiksi luetaan mm. valmistuskeittiö ja PSH-/ WC -tilat, tuulikaappien yhteydessä olevat märkäeteiset, vesileikkilitat sekä vesiriskin osalta myös tekniset tilat, joissa kaikissa on lattiakaivot. Keittiön lattiassa on akryylimassapinnoite, jossa on juurinostot seinälle, mutta juurinostoissa on rakenteellisia tai muita halkeamia, joista vesi voi päästä (kuva 27, 28).

Kuva 27 Rakenteellinen halkeama seinällä, mutta ei ulotu maanvaraiseen lattiaan.

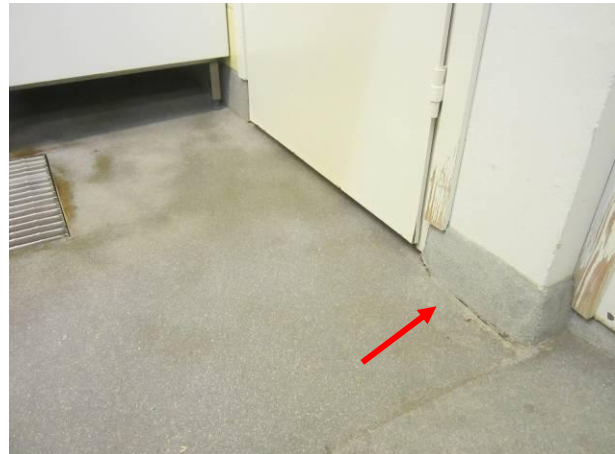
Kuva 28 Halkeilua juurinoston ja lattian liittymässä.

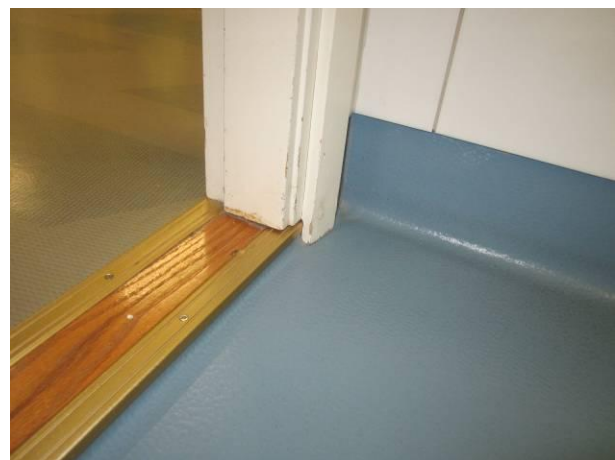
Muissa päiväkodin märkätiloissa on latioissa joko hitsatut muovimatot tai laatoitus, joissa on juurinosto seinälle, seinillä on laatoitus (kuva 29–31). Pinnat ovat kunnossa. Ovikynnykset ovat matalia muovilistoja tai laattakynnyksiä, lisäksi on uudempia puukynnyksiä joissa on muovimatojuurinosto (kuva 32). Jos riittäviä kynnykskorotuksia ei ole, on vesivuotoriski tulvimistilanteessa.

Kuva 32 Uusitulta vaikuttava tammikynnys ja muovimaton juurinosto.

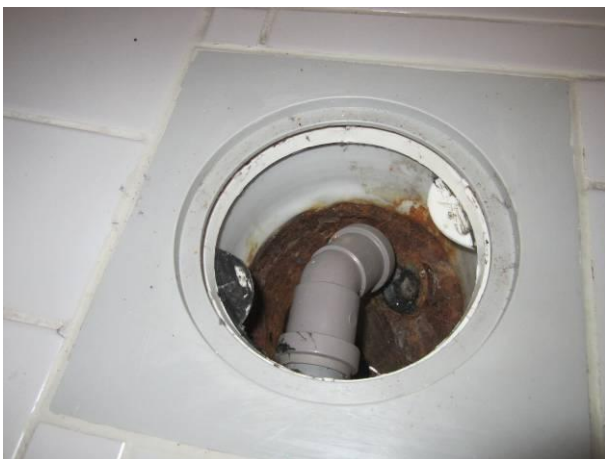
Wc- ja pesutilojen lattiakaivot ovat valurautakaivoja, joiden korokerenkaat ovat muovia, samoin kiristysrenkaat. Märkäeteisten lattiakaivoissa on am. tyhjennettävä hiekkasäiliö. (kuvat 33, 34).

Kuva 33 Vanha valurautainen lattiakaivo.
