NÄÄTÄPUISTON PÄIVÄKOTI

LVIRS- TEKNINEN KUNTOARVIO

Kuntoarvion ajankohta: 1.11.2010
Raportin päiväys: 21.2.2011
Tilaaajan yhteyshenkilö: Mikko Krohn, Vantaan kaupunki, (09) 839 22377

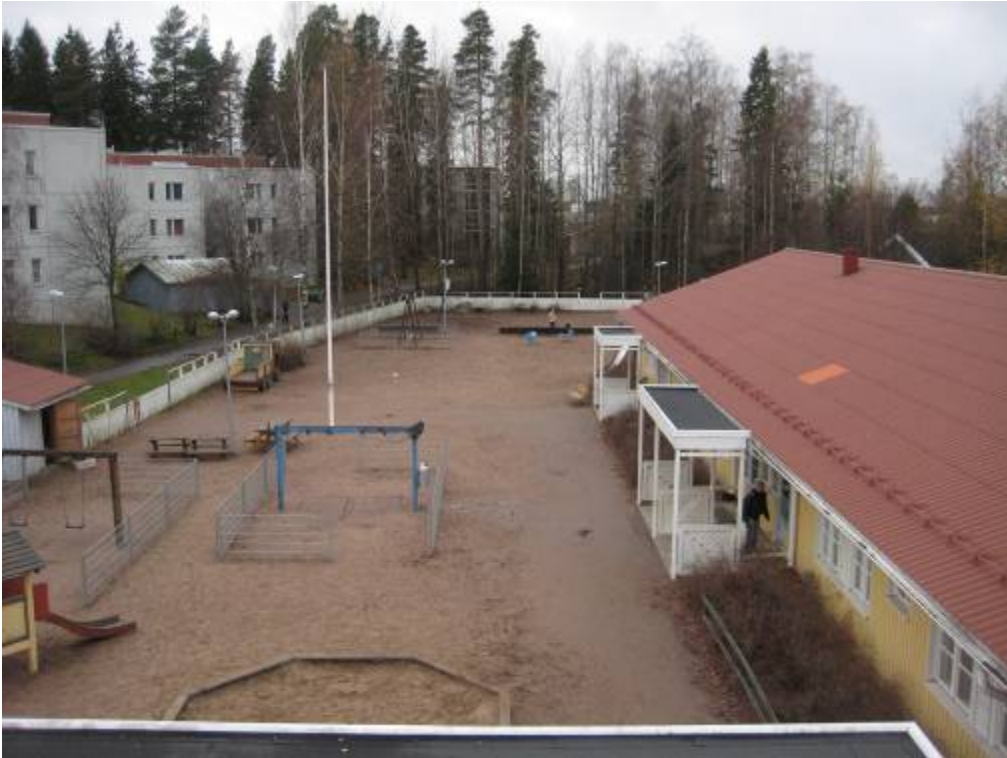
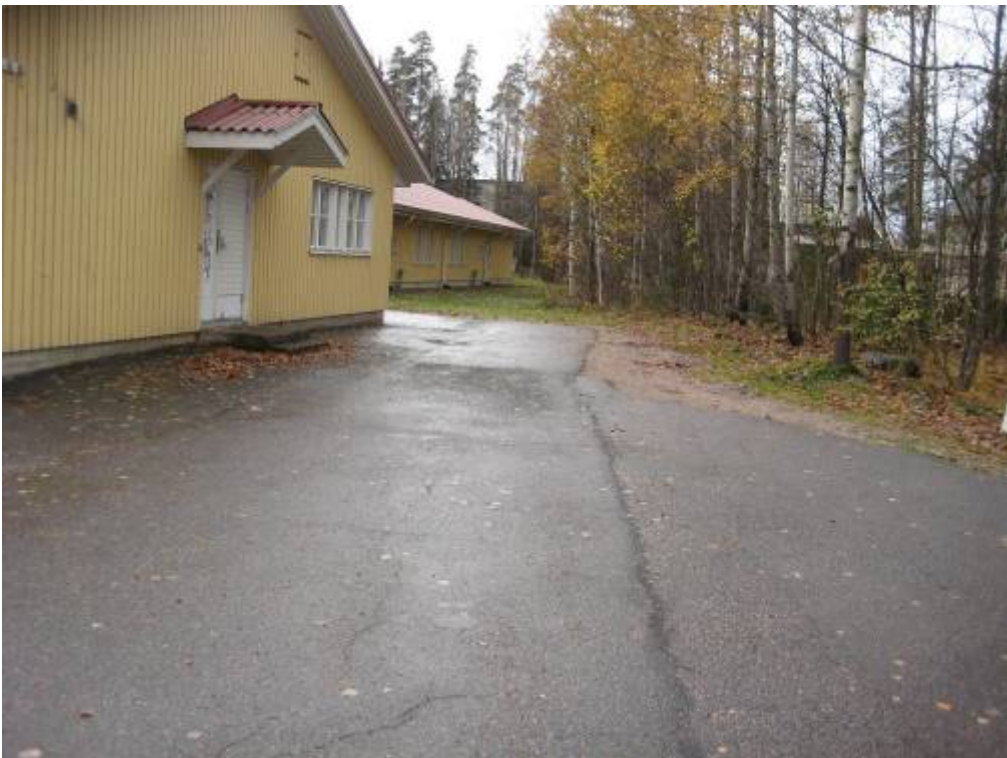
Piha-alueiden päälysrakenteet arvioitiin olevan kokonaisuudessaan tyydyttävässä kunnossa (**Rak-kuva 1,2**) ja niihin ei arvioitu kohdistuvan normaalista ylläpidosta poikkeavia toimenpiteitä tulevan 10-vuoden tarkastelujakson aikana.

RAK-KUVAT 1 ja 2: Nykyiset piha-alueiden päällysrakenteet arvioitiin olevan ylläpidettävissä tulevan 10-vuoden tarkastelujakson ajan.

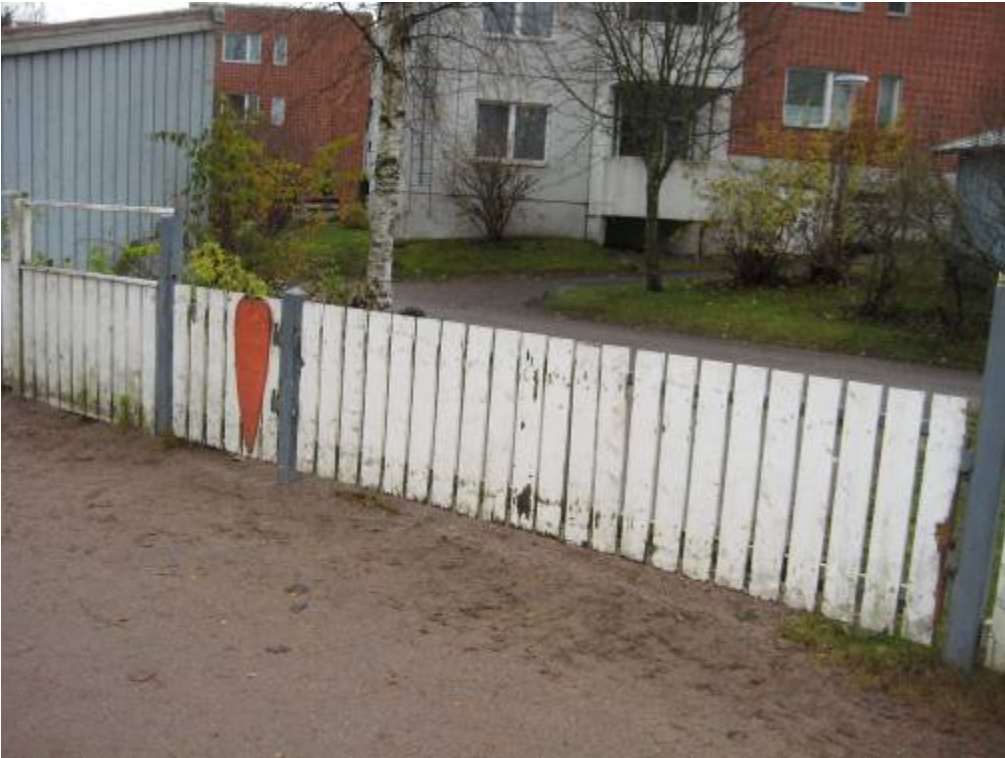
Puurakenteisessa aidassa esiintyy vaurioita (**Rak-kuva 3**) ja sen uusiminen portteineen arvioitiin toteutettavan lähivuosien aikana.

RAK-KUVA 3: Leikkikenttäalueen aitarakenteet arvioitiin edellyttävän peruskorjausta lähi-vuosien aikana.

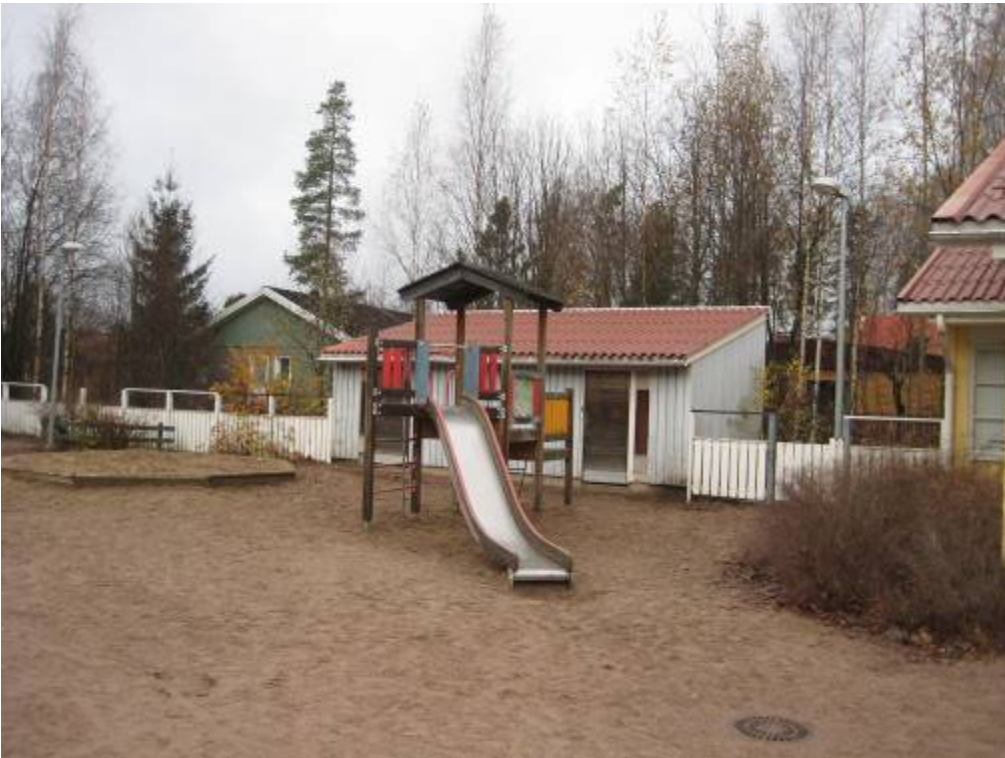
Urheilu- ja leikkikenttävarusteet arvioitiin olevan tyydyttävässä kunnossa (**Rak-kuva 4**) joskin niiden ikääntyessä niihin on odotettavissa kohdistuvan jaksottaisia kunnostustoimenpiteitä / niiden osittaisia uusimistoimenpiteitä tulevan 10-vuoden tarkastelujakson kuluessa.

RAK-KUVA 4: Leikkikenttävarusteisiin arvioitiin kohdistuvan jaksottaisia kunnostustoimenpiteitä tulevan 10-vuoden tarkastelujakson aikana.

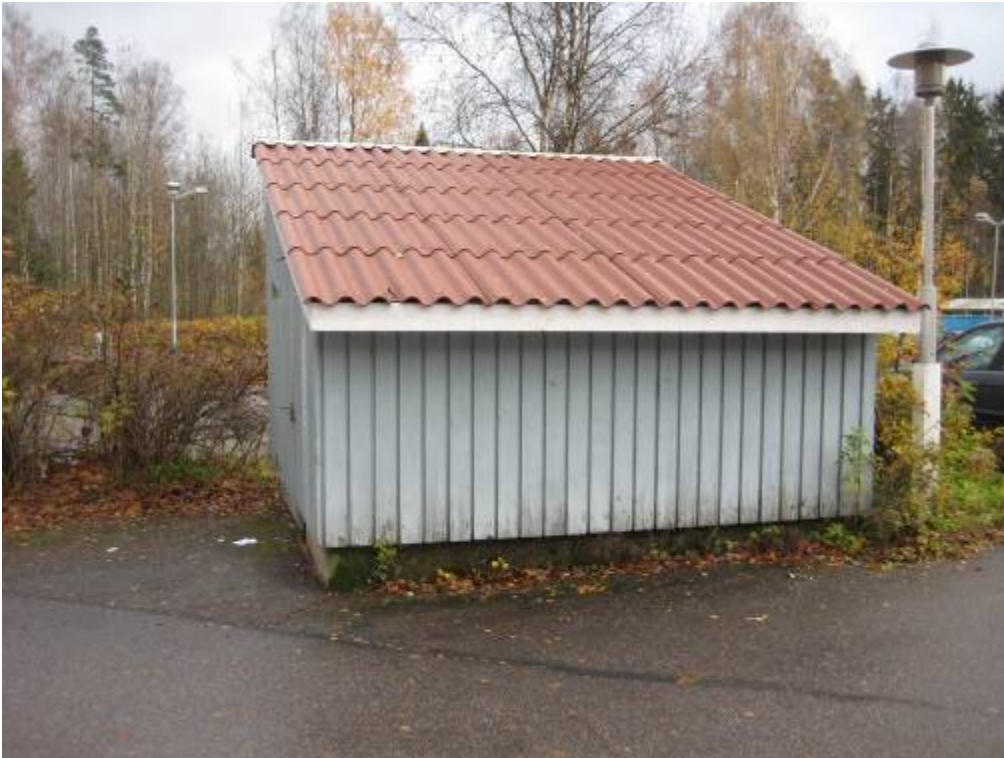
Piha-alueella sijaitsee 2 kpl puurakenteista ulkovarasto- / katosrakennusta. Lisäksi rakennuksen itäpuolella jätehuoltokatos (**Rak-kuva 5**).

Varaston ulkoseinien maalipinnoilla esiintyy vaurioita ja niiden huoltokäsittely arvioitiin suoritettavan lähivuosien aikana. Samassa yhteydessä ovirakenteiden / muiden rakenteiden tarvittava kunnostus.

RAK-KUVA 5: Kiinteistöön liittyvä jätehuoltokatos.

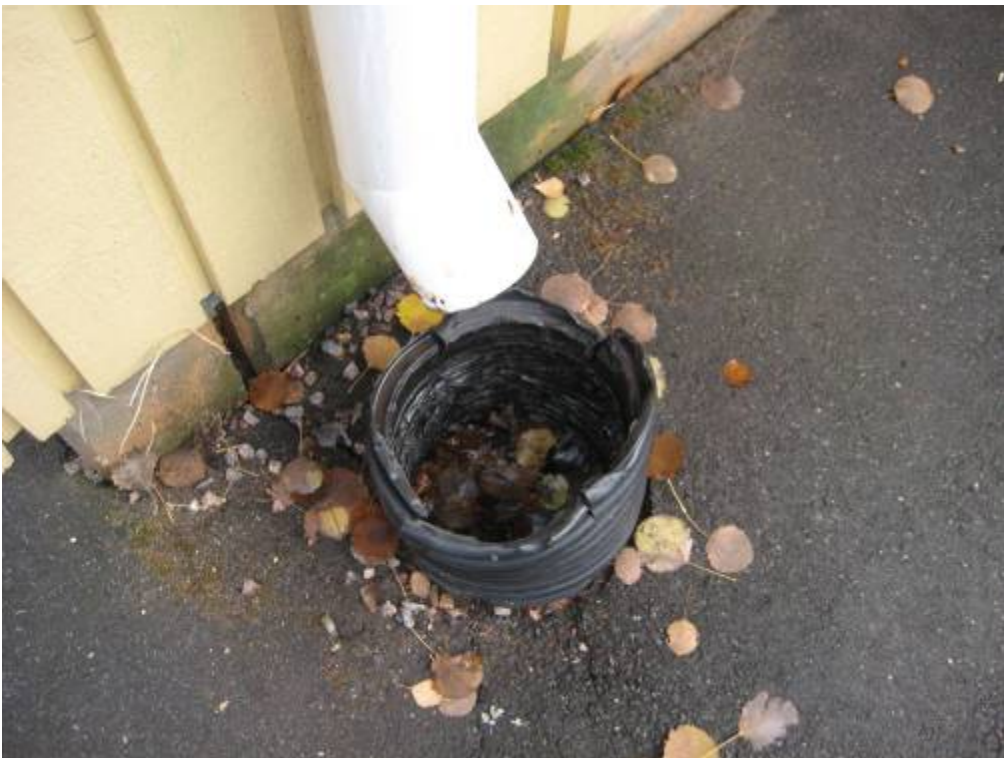
Rakennuksen katolta tulevat sade- ja sulamisvedet on johdettu kouruilla ja syöksytorvilla syöksytorvien alapuolella oleviin sadevesisuppiloihin / kattovesien poistojärjestelmään (**Rak-kuva 6**).

Piha-alueen hiekkapinnoitteen seurauksena syöksytorvien sadevesisuppiloihin sekä piha-alueen sadevesikaivoihin kulkeutuu hiekkaa ja siten kaivorakenteiden säännöllinen tarkastus / puhdistus tulee liittää kiinteistön huolto-ohjelmaan.

RAK-KUVA 6: Kattovedet on ohjattu sadevesijärjestelmään. Sadevesisuppiloiden säännöllinen tarkastaminen / kunnostus tulee liittää kiinteistön huolto-ohjelmaan.

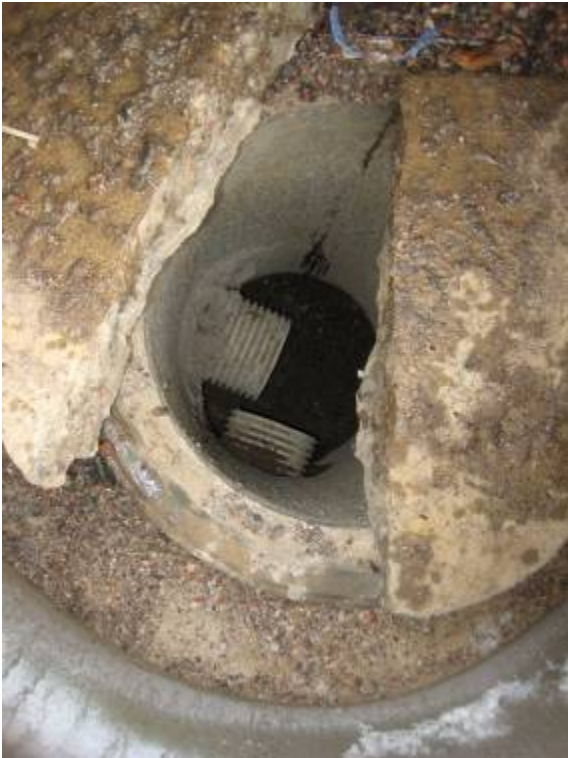
Tarkkoja salaojajärjestelmiä kuvaavia asiakirjoja ei ollut käytettävissä kuntoarvion laatimisen yhteydessä. Rakennuksen kulma-alueella on osin näkyvissä salaojituksen tarkastuskaivot (**Rak-kuva 7**).

RAK-KUVA 7: Rakennuksen rakenteista / salaojajärjestelmän tarkastuskaivoista ei tehty havaintoja järjestelmän toimimattomuudesta / välittömästä kunnostustarpeesta.

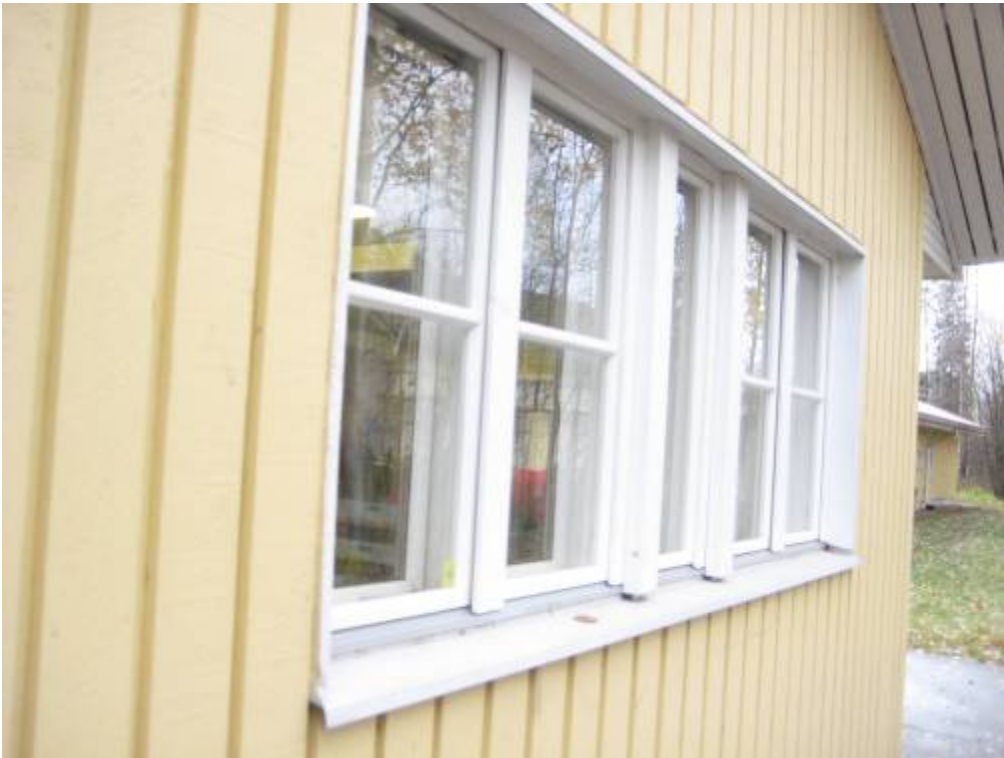
Ikkunarakenteet arvioitiin kokonaisuudessaan olevan tyydyttävässä kunnossa (**Rak-kuva 8**) ja niihin ei arvioitu kohdistuvan normaalista ylläpidosta poikkeavia toimenpiteitä tulevan 10-vuoden tarkastelujakson aikana.

RAK-KUVA 8: Ikkunarakenteet arvioitiin olevan tyydyttävässä kunnossa.

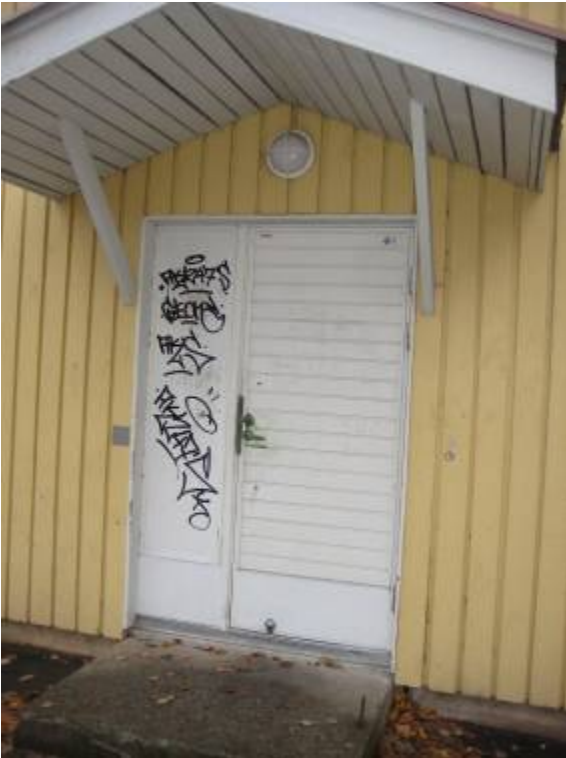
Yksittäisissä ovissa esiintyy ilkivaltaisesti tehtyjä vaurioita, mm. maalauksia (**Rak-kuva 9**). Ovirakenteisiin kohdistuvan ilkivallan kunnostaminen tulee suorittaa tavanomaisen huolto-toiminnan yhteydessä mahdollisimman nopeasti niiden ilmestyttyä.

RAK-KUVA 9: Ovirakenteisiin kohdistuva ilkivalta suositellaan kunnostamaan aina välittömästi niiden ilmestymisen jälkeen tavanomaisen huoltotoiminnan yhteydessä.

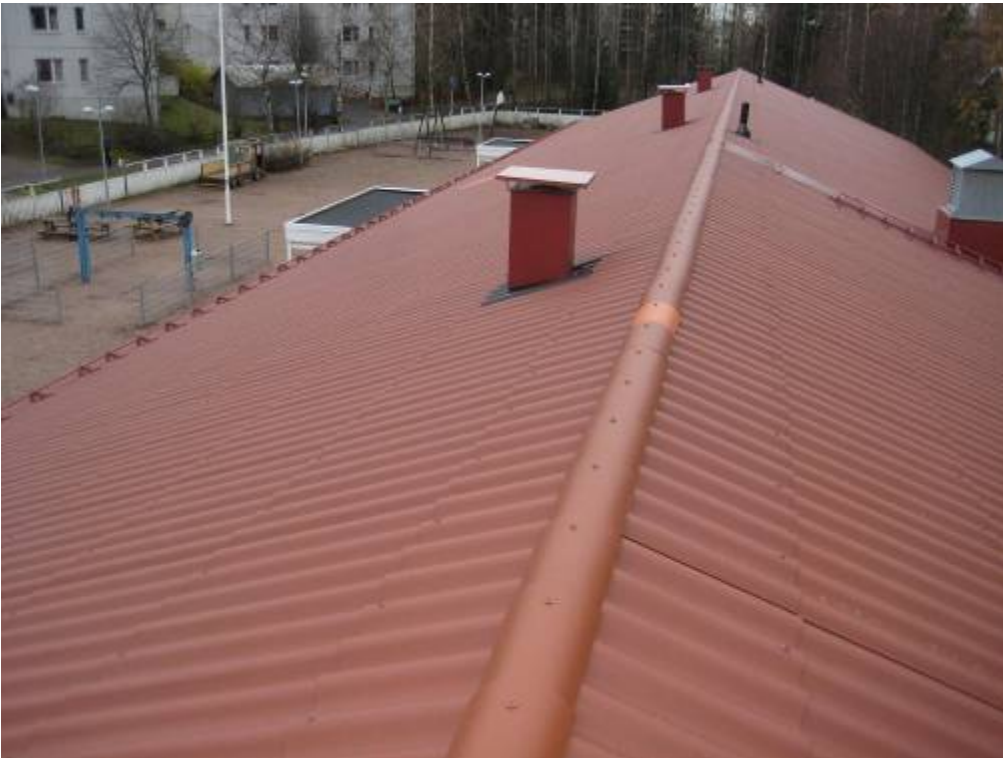
Rakennuksen vesikattorakenteena on sementtikuitukatteella katetut harjakatto joilta sade-vesien poisto räystäältä räystäskouruilla (**Rak-kuva 10**).

Katteelta tehtyjen havaintojen mukaan katerakenne on kunnostettu viimevuosien aikana. Nykyisellä katerakenteella arvioitiin rakenteellisesti olevan teknistä käyttöikää jäljellä yli tulevan 10-vuoden tarkastelujakson.

RAK-KUVA 10: Vesikaterakenteet on kunnostettu viimevuosien aikana.

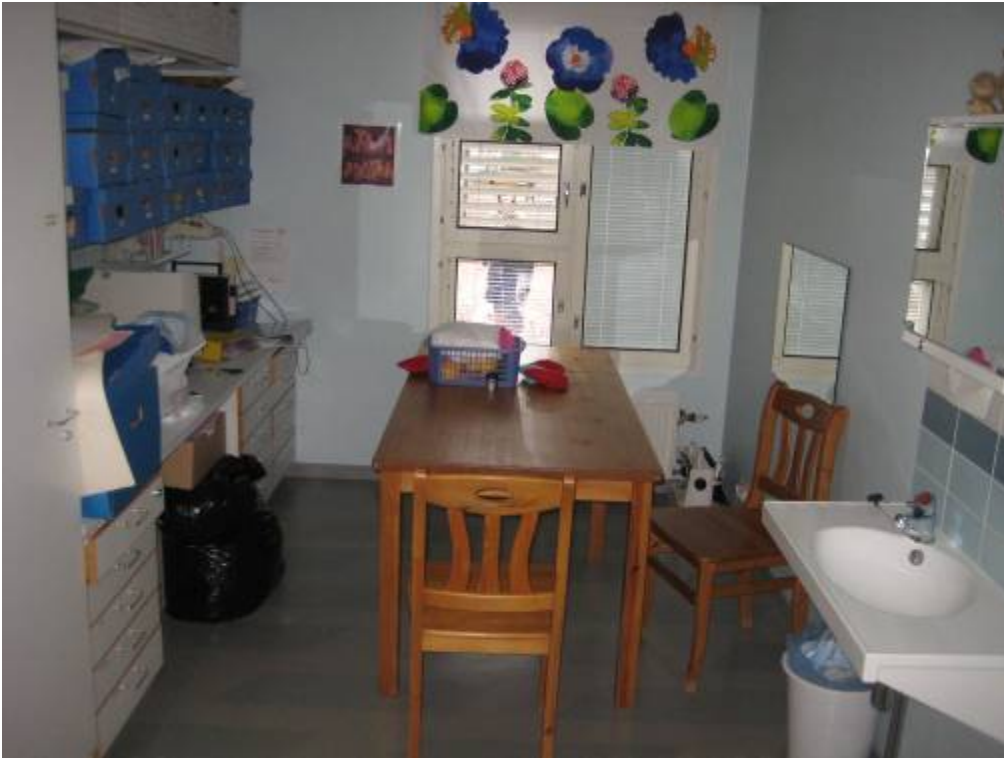
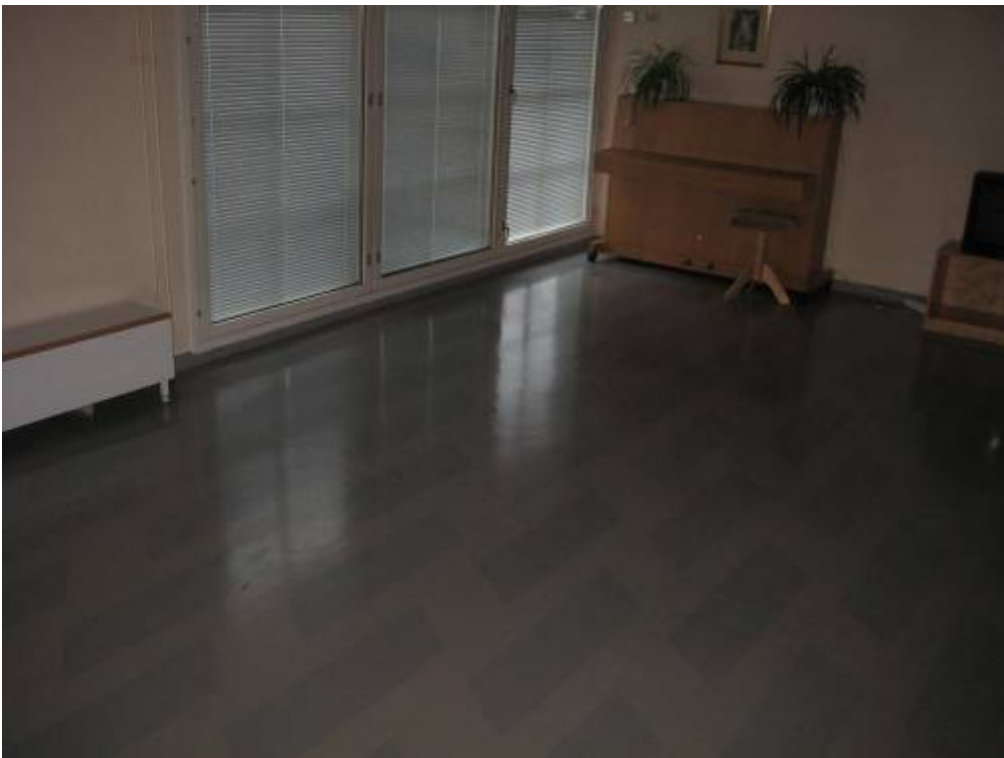
Kokonaisuudessaan sisätilat arvioitiin olevan tyydyttävässä kunnossa ja pintarakenteilla arvioitiin rakenteellisesti olevan teknistä käyttöikää jäljellä 10-vuoden tarkastelujakson ajan mikäli pintarakenteisiin kohdistetaan tavanomaisia ylläpitotoimenpiteitä (**Rak-kuva 11,12**).

RAK-KUVAT 11,12: Sisätilat arvioitiin olevan kokonaisuudessaan yleisilmeeltään suhteellisen hyväkuntoisia ja rakenteellisesti niillä olevan teknistä käyttöikää tulevan 10-vuoden tarkastelujakson ajan mikäli pintarakenteisiin kohdistetaan tavanomaisia ylläpitotoimenpiteitä.

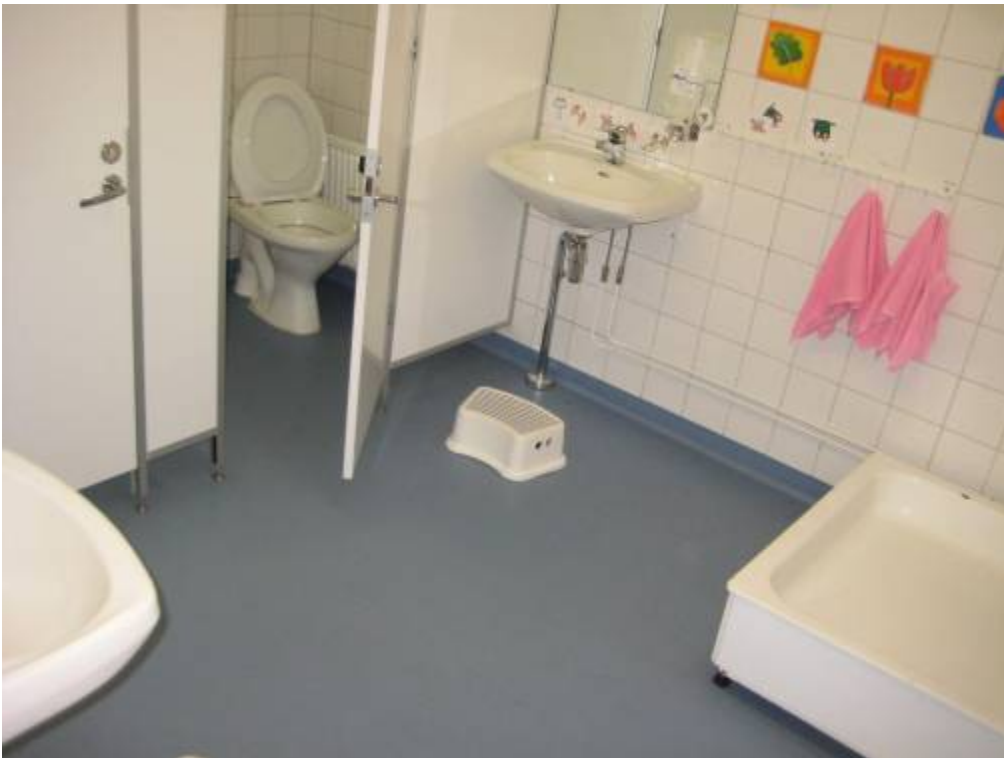
Märkä- ja sosiaalitilojen pintarakenteet arvioitiin olevan kokonaisuudessaan tyydyttävässä kunnossa eikä niihin arvioitu kohdistuvan tavanomaisesta ylläpidosta poikkeavia kunnos-tustoimenpiteitä lähivuosien aikana (**Rak-kuva 13**).

RAK-KUVA 13: Märkätilojen rakenteet arvioitiin rakenteellisesta olevan suhteellisen hyväkuntoisia / olevan rakenteellisesti teknistä käyttöikää jäljellä tulevan 10-vuoden tarkastelujakson ajan, mikäli niiden rakenteisiin kohdistetaan tavanomaisia ylläpitotoimenpiteitä.

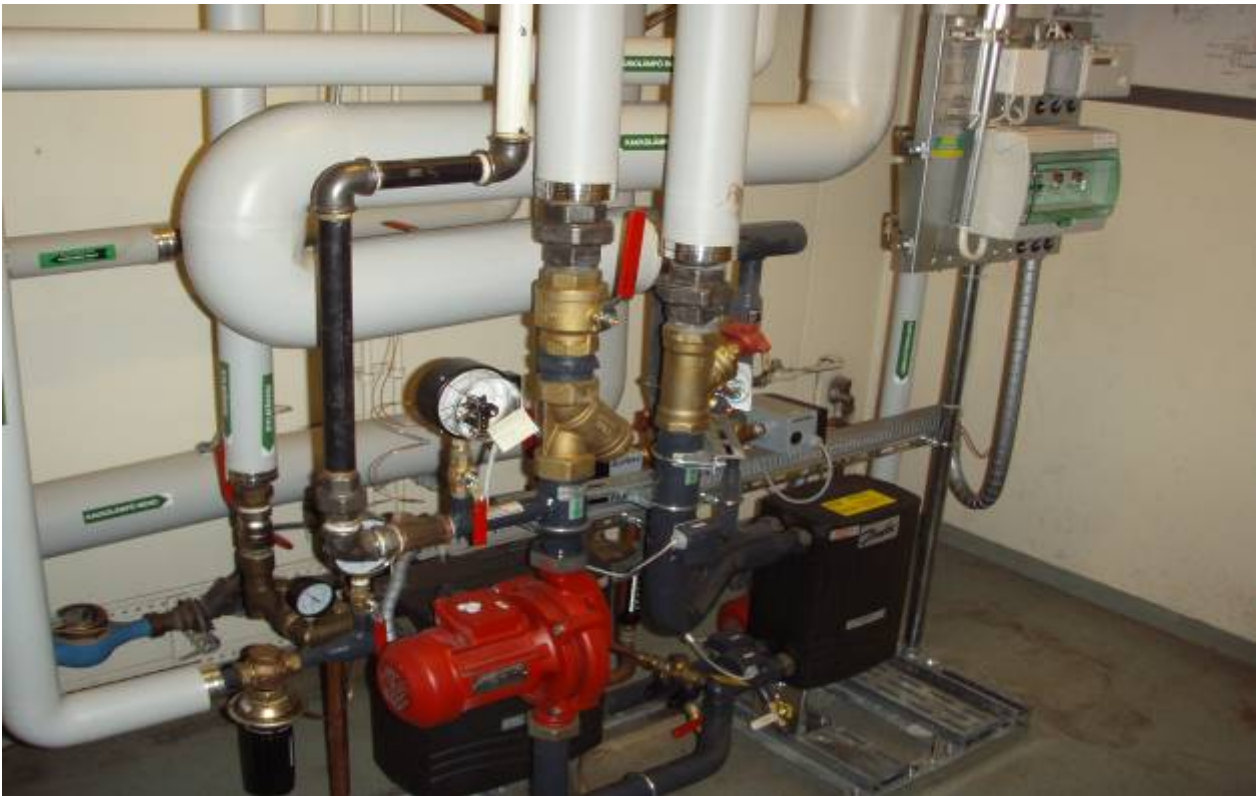
LVI-kuva 1. Yleiskuva lämmönjakohuoneesta.

Lämmönsiirtimet sijaitsevat lämmönjakohuoneessa (LVI- kuva 1). Siirripaketissa on iv- / lämpöjohtoverkoston lämmönsiirrin (Danfoss, v. 2008 ja teho 166 kW) ja lämpimän käyttöveden siirrin (Danfoss, v. 2008 ja teho 166 kW). Siirtimissä ei havaittu vuotoja tai muita puutteita.

Kaukolämmön alajakokeskus on vasta uusittu ja näin ollen hyvässä kunnossa.

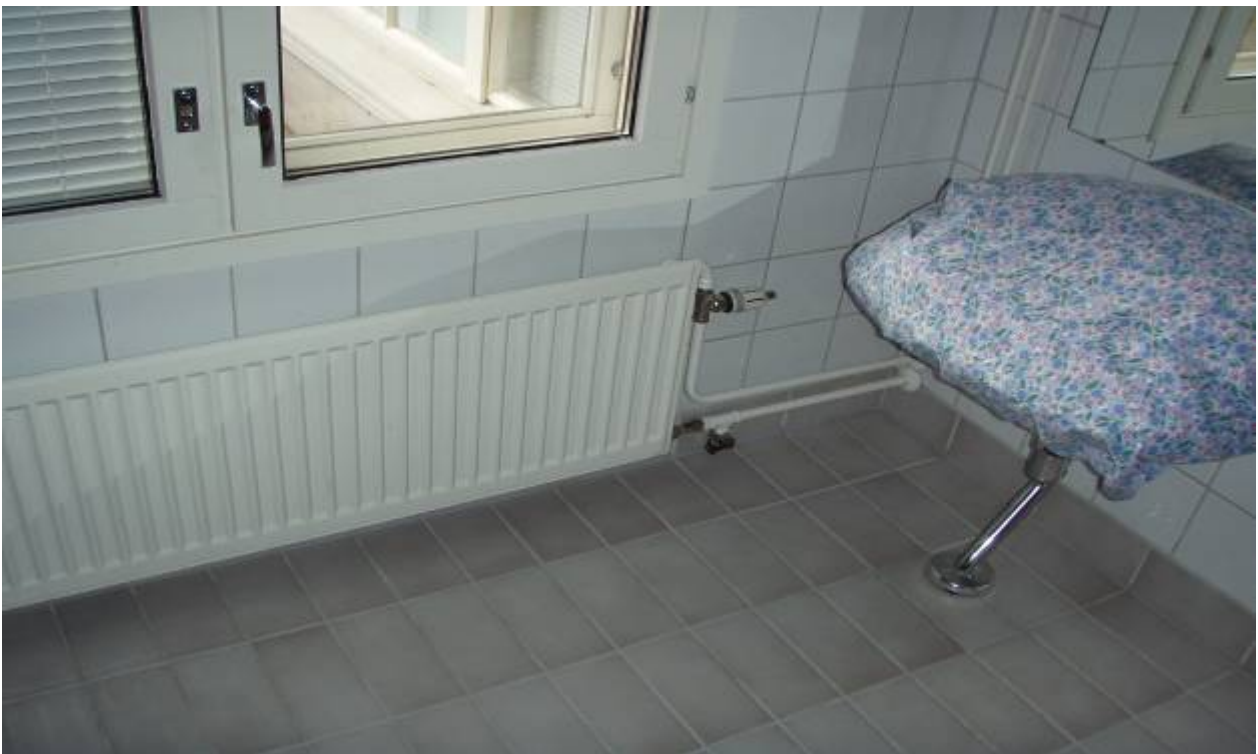
LVI-kuva 2. Yleiskuva patteriventtiileistä.

Lämmitys on toteutettu alkuperäisillä teräslevypattereilla. Patterit ovat teknisen ikänsä perusteella kunnossa. Lämpöpatterit on varustettu pääosin alkuperäisillä Oraksen termostaattisilla patteriventtiileillä (LVI- kuva 2). Patteriventtiilit ovat tyydyttävässä kunnossa. Patteriventtiilien uusiminen ajoittuu tarkastelujakson alkupuolelle.

Päiväkodin patteriventtiilien uusiminen tulee suorittaa vuonna 2013.

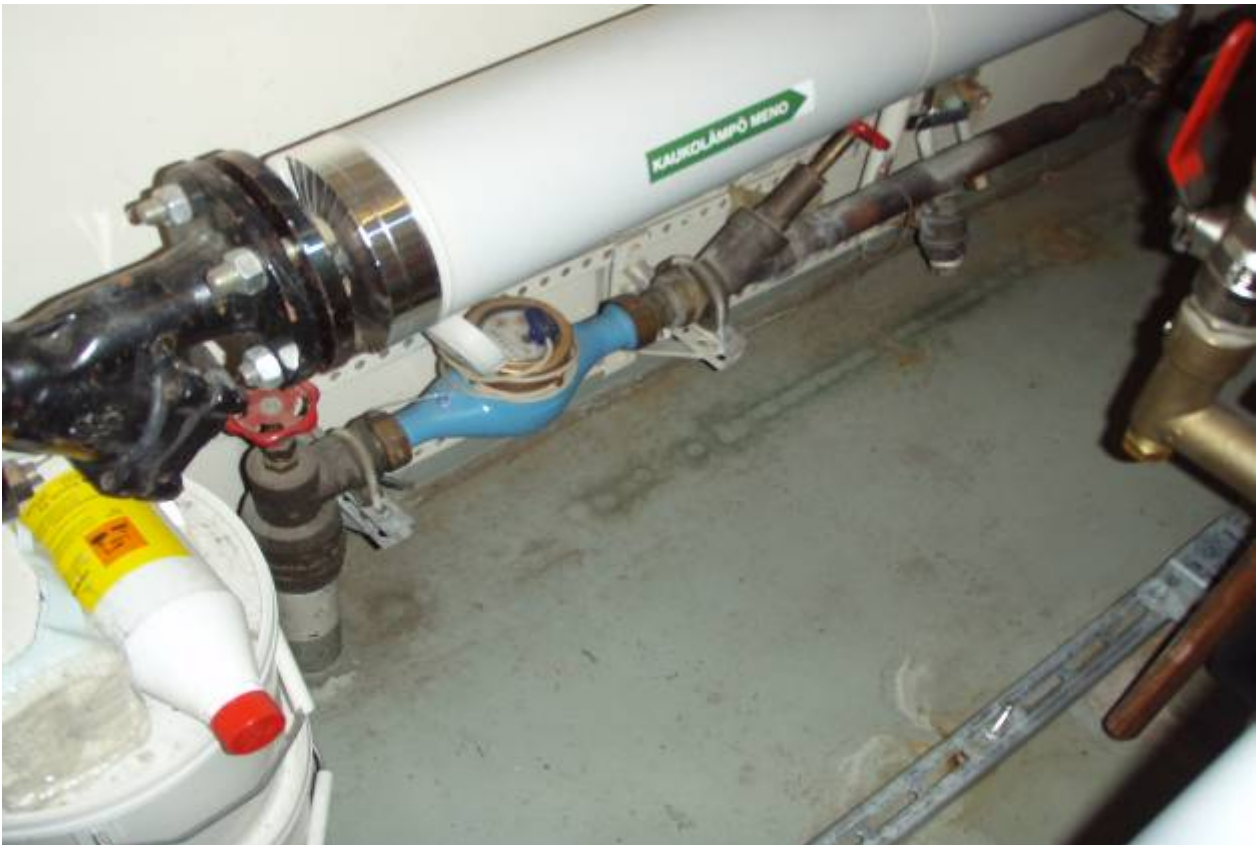
LVI-kuva 3. Yleiskuva vesimittarista ja pääsuluista.

Kiinteistö on liitetty HSY Veden vesi- ja viemäriverkostoon. Lämmin käyttövesi tuotetaan lämmönjakohuoneessa sijaitsevalla lämmönsiirtimellä. Vesimittari ja pääsulut sijaitsevat lämmönjakohuoneessa (LVI- kuva 3). Pääsulut ovat kunnossa.
