Vantaan Kaupunki
Tilakeskus
Jouni Räsänen
01300 Vantaa

NAVETHALIAN VÄLIPOHJARAKENTEEN KUNTO

Navethavia
Oraskuja 1, Vantaa

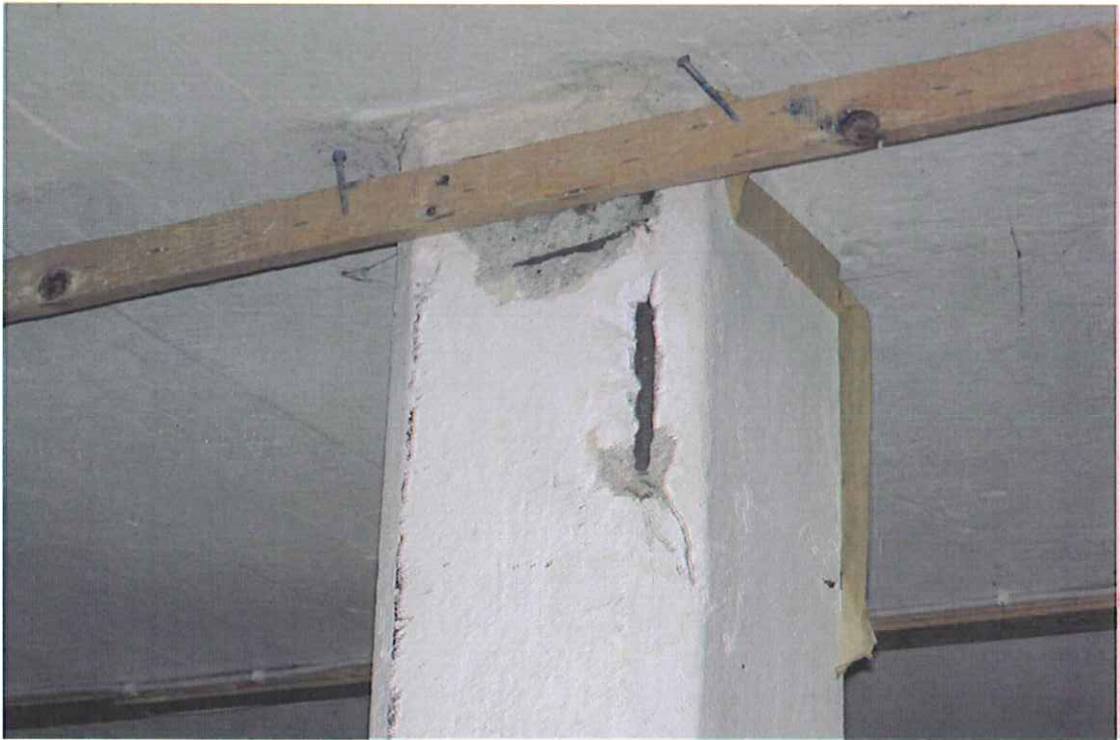
Betonirakenteissa on visuaalisesti jo havaittavissa pitkälle edenneitä korroosiovaurioita. Betonin suojapeitepaksuus on ohut ja betonia on jo lohjennut irti terästen päältä. Erityisesti vaurioita on nykyisen teatterin lavaste- ja puutyötiloissa. Välipohjarakenteen alalaatta on hyvin ohut, vain noin 50...55 mm. Näytteitä laatasta ei joka kohdassa porattu läpi, sillä palkkien sijainti ei ollut tarkkaan tiedossa. Palkeista poratuista betoninäytteistä tehtiin puristuslujuustestaukset, joiden tulokset olivat hyviä. Ohuthietutkimusten mukaan laattinäytteistä kolme olivat karbonatisoituneita läpi koko ohuthieen pituuden (35...53 mm). Maalipinnoitteet ovat enimmäkseen kalkkimaaleja, eikä muissakaan pinnoitteissa voitu todeta mitään asbestiin viittaavaa. Betonin huokostilat ovat täytteettömiä, mutta huokosrakenteessa on erotettavissa tuoreen massan vedenerottumisesta johtuvaa avoimuutta. Lisäksi vesi-sementtisuhde todettiin enimmäkseen tavanomaiseksi ja hydratoitumisaste jopa tavanomaista korkeammaksi. Betonissa ei todettu halkeilua, tai todettiin kuivumiskutistumisesta johtuvaa mikrohalkeilua. Yhdessä näytteessä (VN5) todettiin tuoreena tapahtuneen varhaispakkasrasituksen aiheuttamia vaurioita (verkkomaista halkeilua). Ko. näyte porattiin teatterin katsomotilan yläpuolelta, katsomon etureunalinjan kohdalta.

Kuva 1. Tyypillisiä betoniterästen korroosioaurioita pilareissa.

Rakenteet sinänsä ovat muutoin terveitä ja hyväkuntoisia eli korjattavissa olevia. Karbonatisoitumisesta johtuva teräskorroosio on korjaustavan määrittävä tekijä. Teräksiä joudutaan väistämättä uusimaan, jossa yhteydessä betoni tulisi saada uudelleenalkaloitukseksi kauttaaltaan, myös niillä kohdin rakennetta, jossa teräksiä ei tarvitse uusida. Katson / näyttämön kohdalla kannattaa harkita, piikataanko osa alalatasta pois ja vaeletaan se uudelleen (varhaispakkasvaurioitumista). Asbestipurkutöitä ei nähtävästi ole tiedossa, mutta kivihiiliterva aiheuttaa lähes yhtä mittavat suojaustoimenpiteet, mikäli alalatasta yläpintaa joudutaan ainetta rikkovasti käsittelemään.

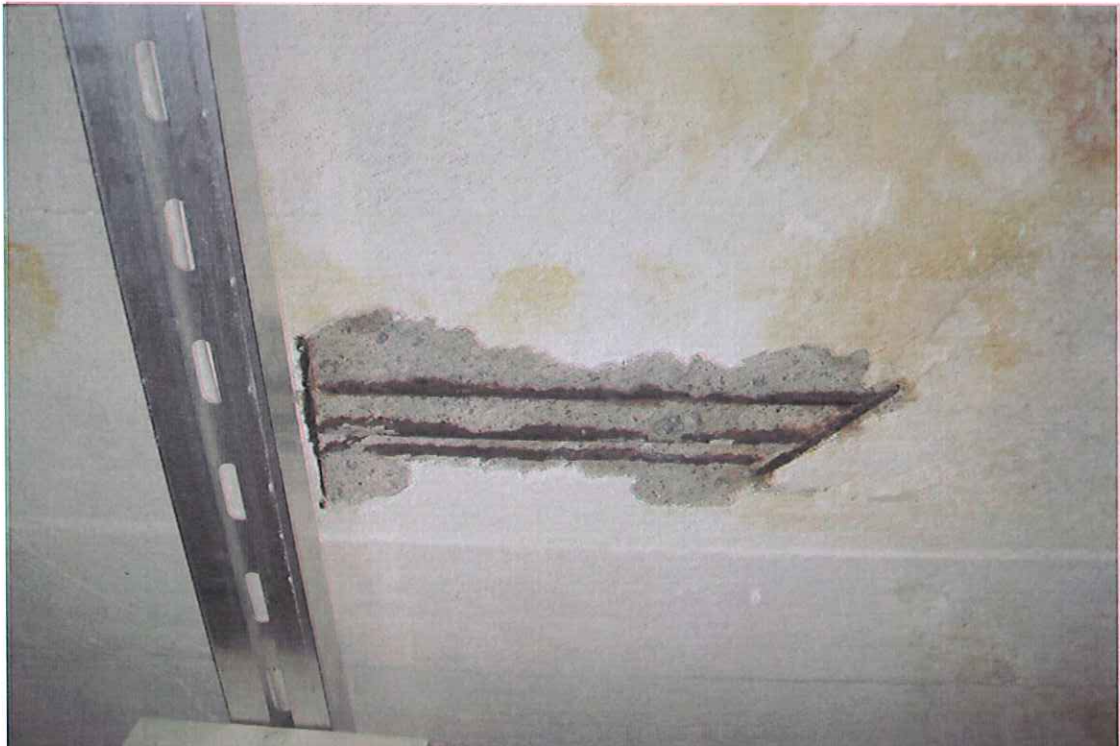
Kuva 2. Tyypillisiä betoniterästen korroosioaurioita alalaatassa.

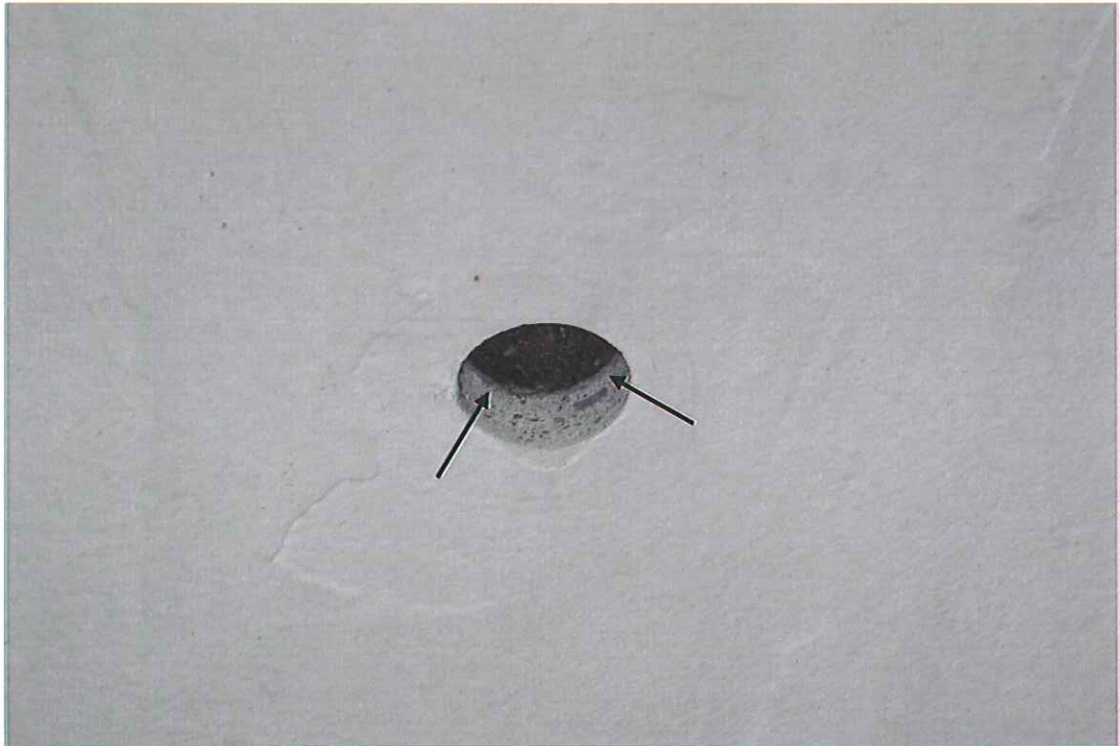
Kuva 3. Porauskohdassa on porattu alalaatan läpi. Yläpuolella on turvekerros tms. eristeeseenä. Betonin yläpinnassa näkyy porareian reunoissa bitumikerros (nuolet).

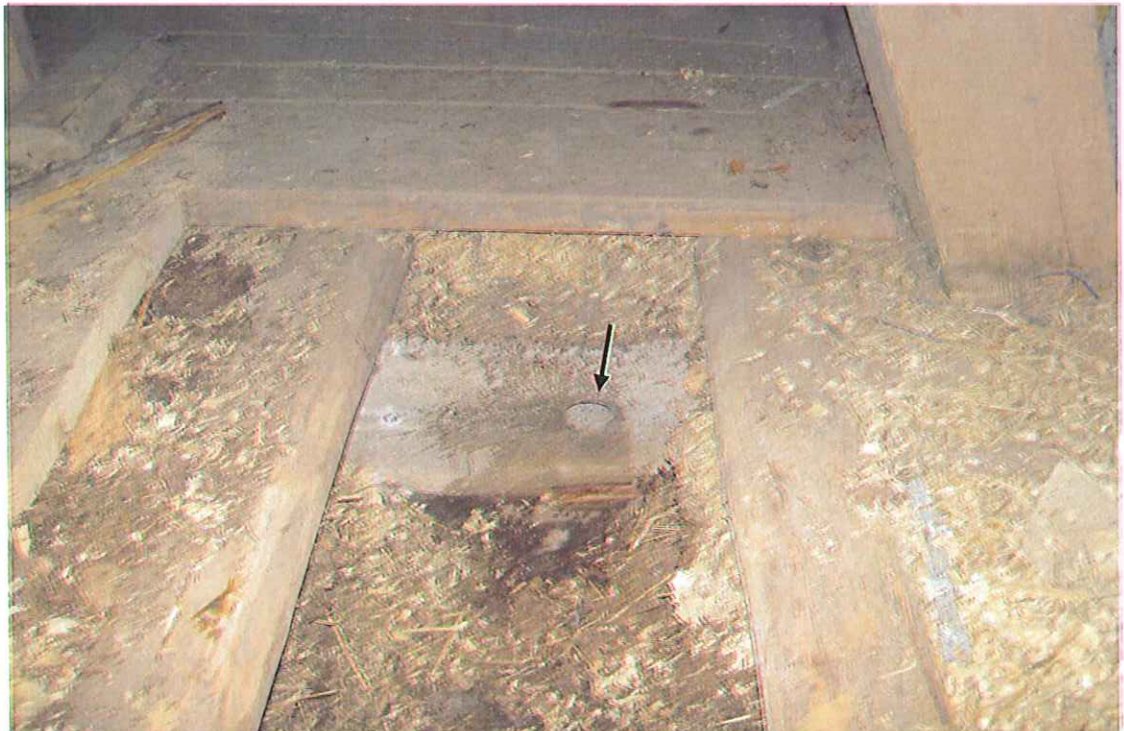
Kuva 4. Toinen palkin kyljestä poratuista näytteenottokohdista. Eristeet (turve ja puulastu) ovat rutikuivia, vain porausvesi kasteli kohtaa hieman.

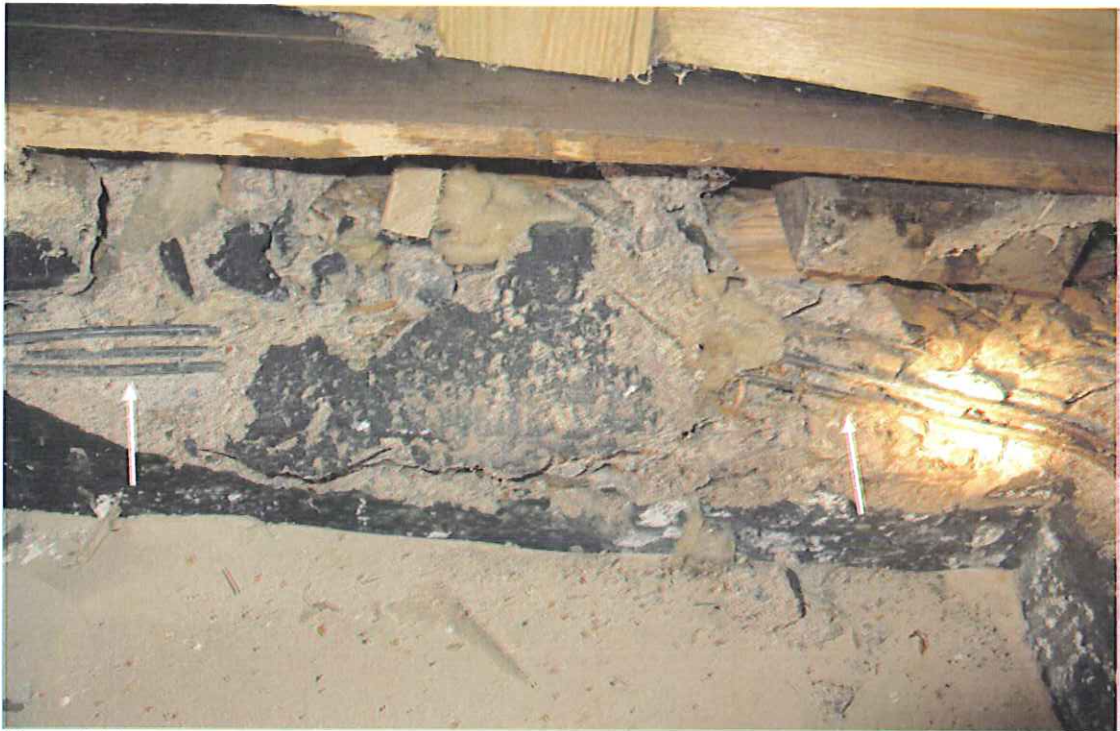
Kuva 5. Vanhan välipohjan aukon reunoja kiertävä betonipalkki on murtunut muutamista kohdista, mutta eristetilan kuivuuden vuoksi teräkset ovat vielä puhtaita (nuolet).

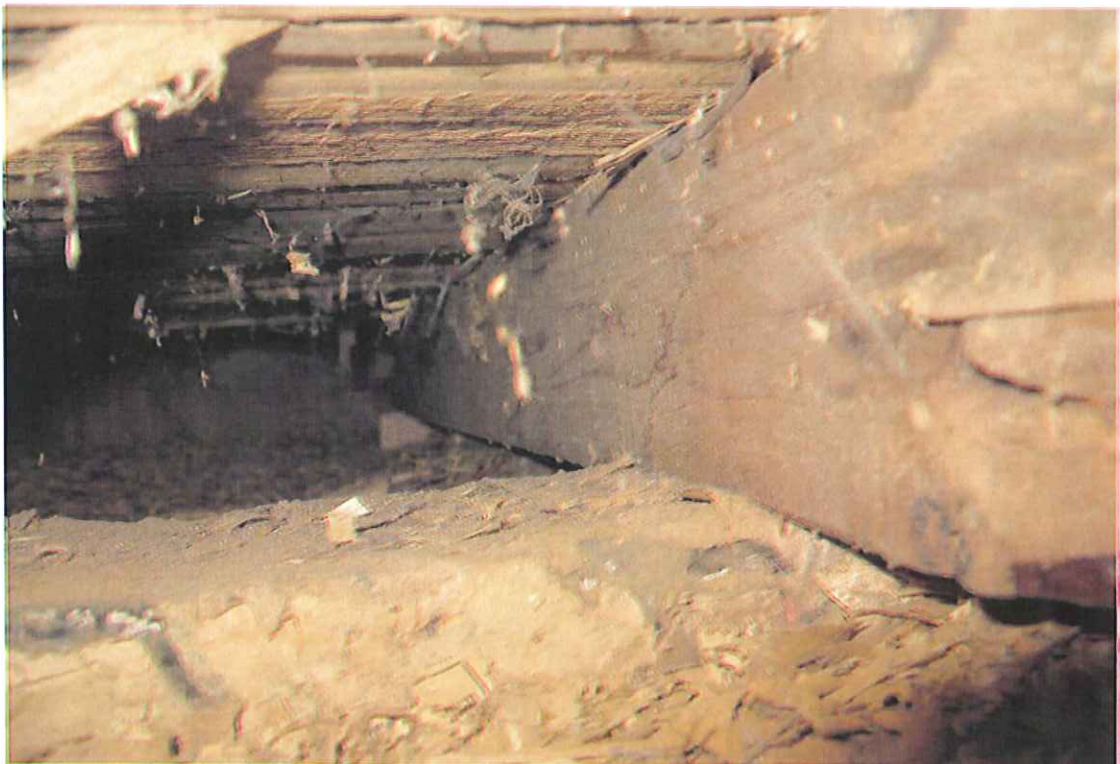
Kuva 6. Välipohjan puurakenteet ovat kuivia ja tervettä puuta.

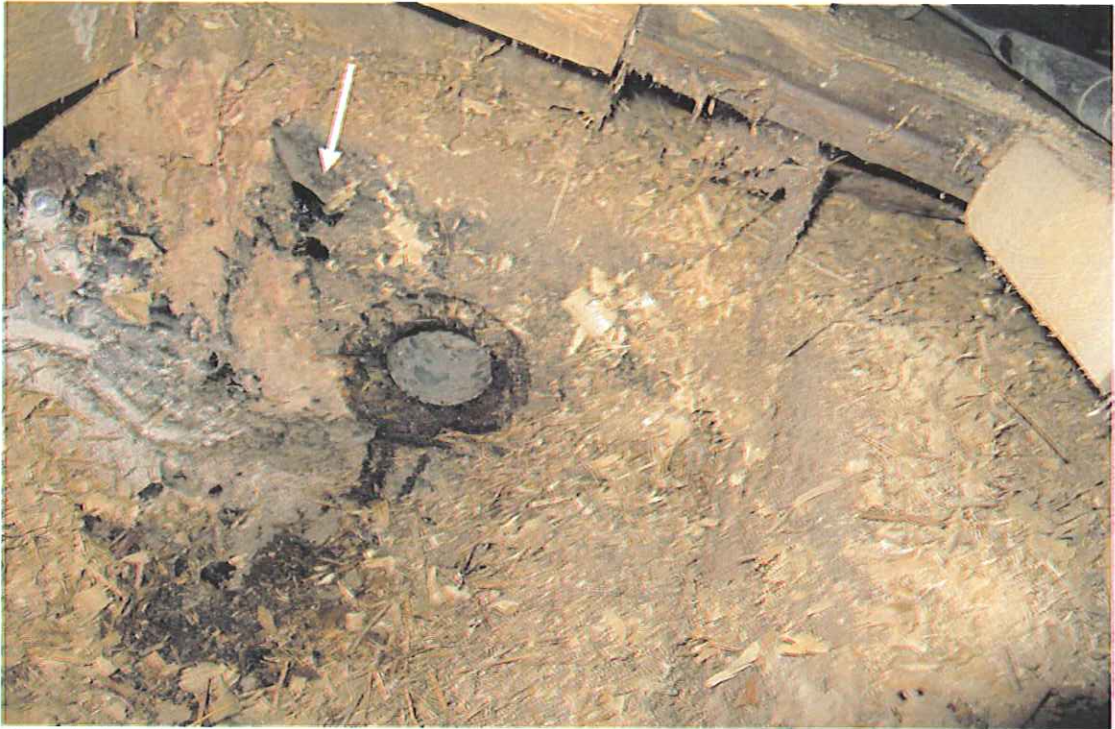
Kuva 7. Nuolen osoittamassa kohdassa nähdään kiiltävänä kivihiilitervakerrosta. Pääsääntöisesti sitä esiintyi laatan yläpinnassa.

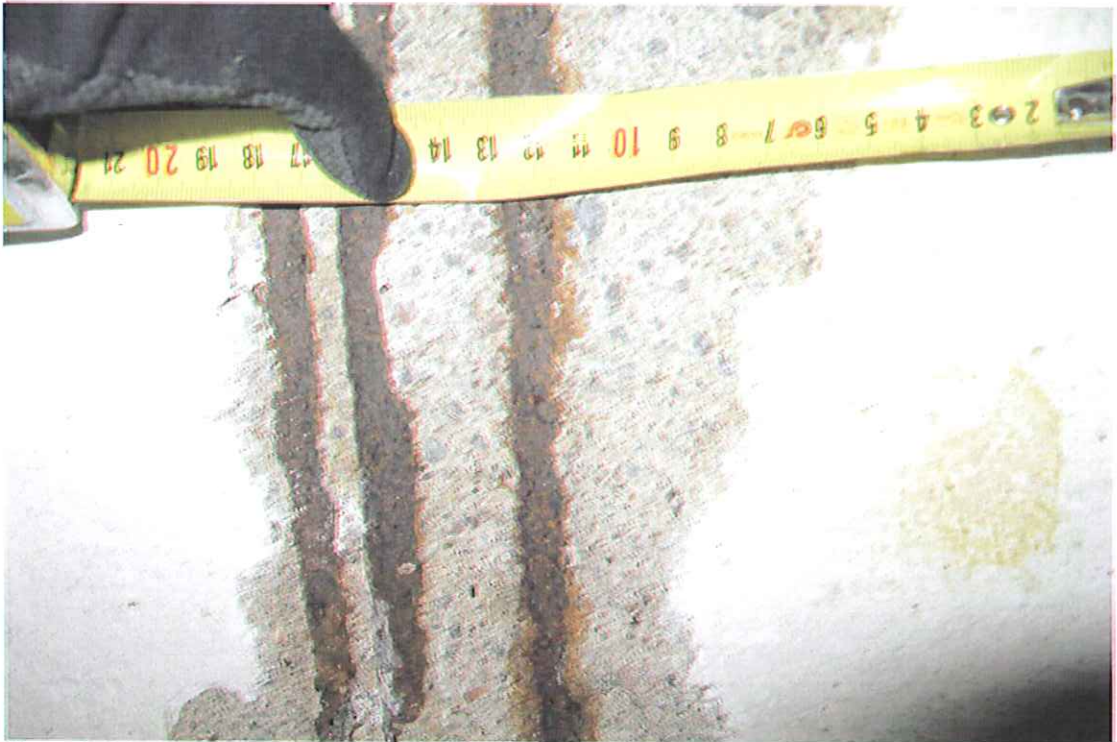
Kuva 8. Lähikuva betoniterästen korroosioauriokohdasta. Ruostekerros on jo melko paksu (tangon oletettu nimellishalkaisija noin 12mm).
