TIIVISTELMÄ

Ryhmäperhepäiväkoti Okariina, Vantaa, märkätilojen rakenne- ja kuntoselvitys. Tutkimuksen tilaajana oli Arto Alanko Vantaan kaupungin tilakeskuksesta.

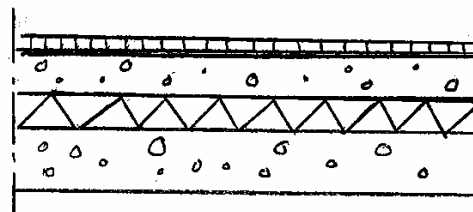
Lattia piikattiin auki irtonaisten laattojen kohdalta. Lattian rakenne on esitetty alla olevassa piirustuksessa.

1. mosaiikkilaatta
2. kiinnityslaasti
3. vesieriste
4. pintalaatta, betoni 80 mm
5. muovi
6. styrox 50 mm
7. hiekka n. 5mm
8. maanvarainen laatta, betoni

Lattia oli kuiva kaikissa rakennekerroksissa. Vesieriste on hyvin ohut ja se on menettänyt elastisuuttaan (kuva 5). Pohjalaatan päällä ei ole vesieristettä.

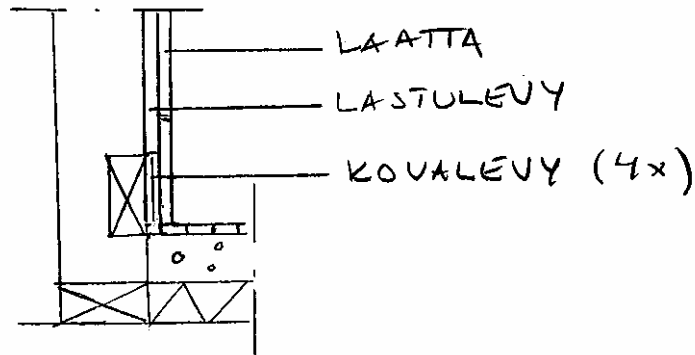
Seinästä irrotettiin alin laatta. Laatan alla ei ollut vesieristettä eikä kosteus-sulkua. Seinän alaosassa on kovalevyysuikaleita n. 7 cm korkeudelle. Kovalevyjä (vahvuus 3 mm) on neljä päällekkäin ja niiden yläpuolella on lastulevy. Alla olevassa piirustuksessa on seinän rakenteita.

Sisimmäinen kovalevy oli selvästi kosteusvaurioitunut, samoin kuin lastulevyn alaosa (kuva 6). Kovalevyjen alla oleva vaakapuu sen sijaan oli hyvässä kunnossa.

- lastulevykatot uusitaan panelikatoiksi
- ulkoseinät puretaan runkoja myöten
- mikäli ulkoseinän rungon alapuut ovat kosteusvaurioituneet, sokkelin sisäpintaa nostetaan esim. kevytsoraharkolla yli lattiapinnan
- väliseinät puretaan
- myös väliseinien kohdalle muurataan ainakin yksi kerros kevytsoraharkolla, jonka päältä tehdään uusi runko
- saunan seiniin riittävä tuuletusrako panelin alle
- kylpyhuoneen seinät levytetään erikoiskovalla kipsilevyllä, joka vesieristetään ja laatoitetaan
- lattian pintamateriaalit poistetaan pintalaattaan saakka
- kaatoja parannetaan tarvittaessa
- laatta vesieristetään ja laatoitetaan
- WC:n kura-altaan takana oleva seinä laatoitetaan tai tapetti uusitaan
