51392.07

11.7.2013

Tutkimuskohde Pähkinärinteent koulun, Mantelikuja 4, Vantaa

SISÄILMASTO- JA KOSTEUSTEKNINEN KUNTOTUTKIMUS

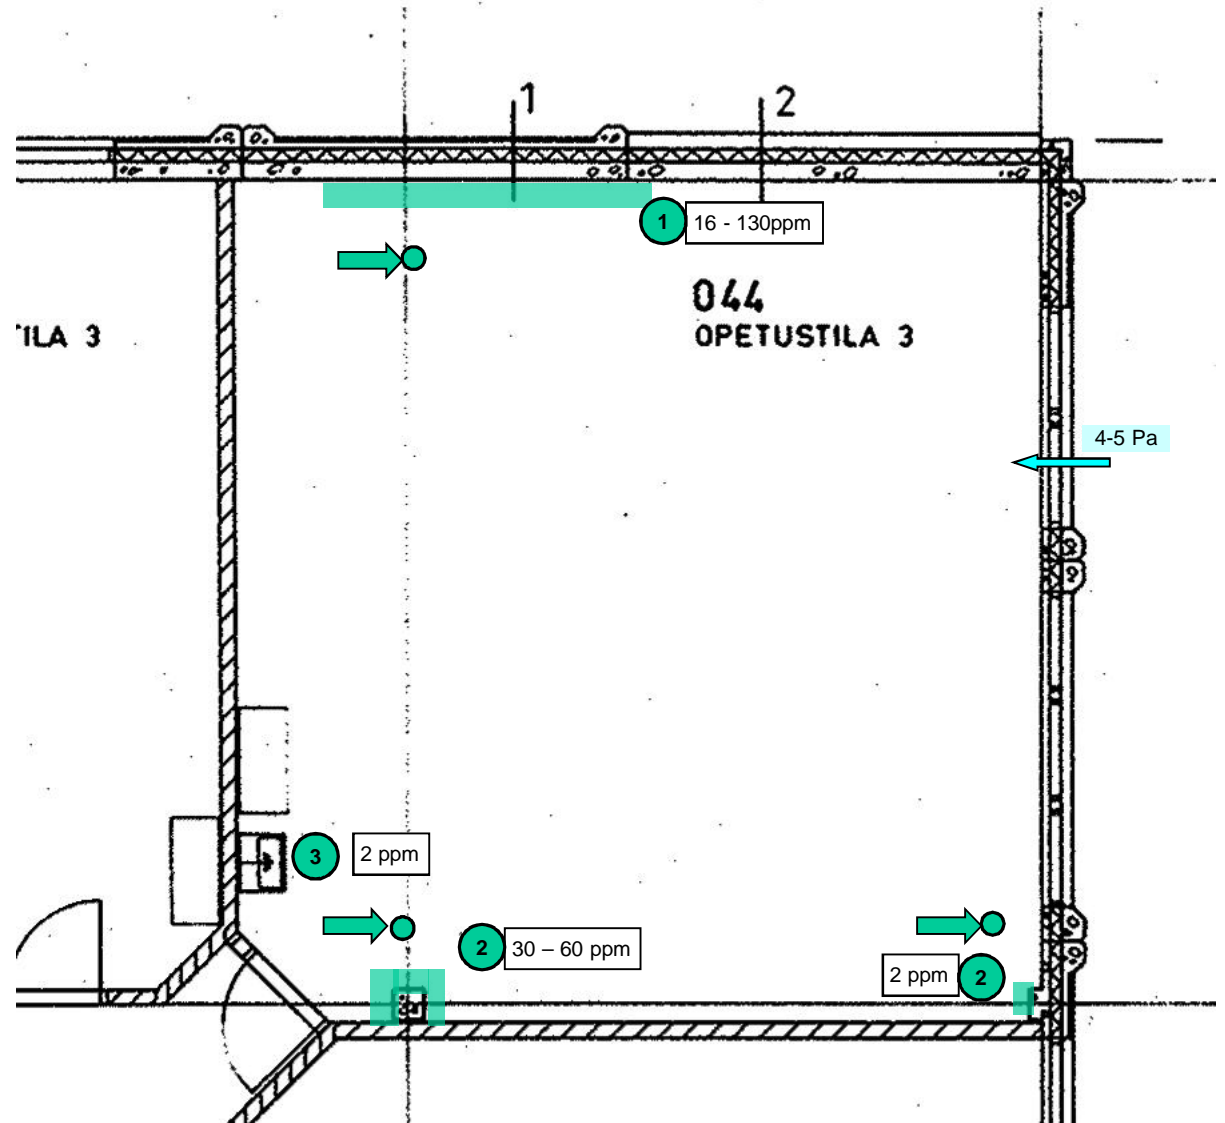
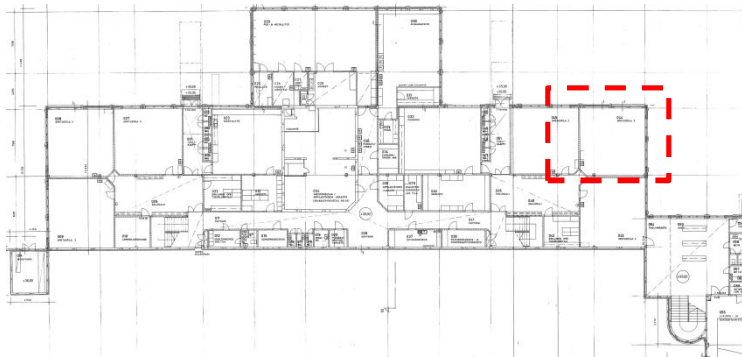
KOKEEN AIKANA TILA OLI 4-5 Pa ALIPAINEN ULKOILMAAN NÄHDEN

① ULKOSEINÄ- JA LATTIARAKENTEEN LIITYMÄ

② ULKOSEINÄ JA IKKUNARAKENTEEN LIITYMÄ

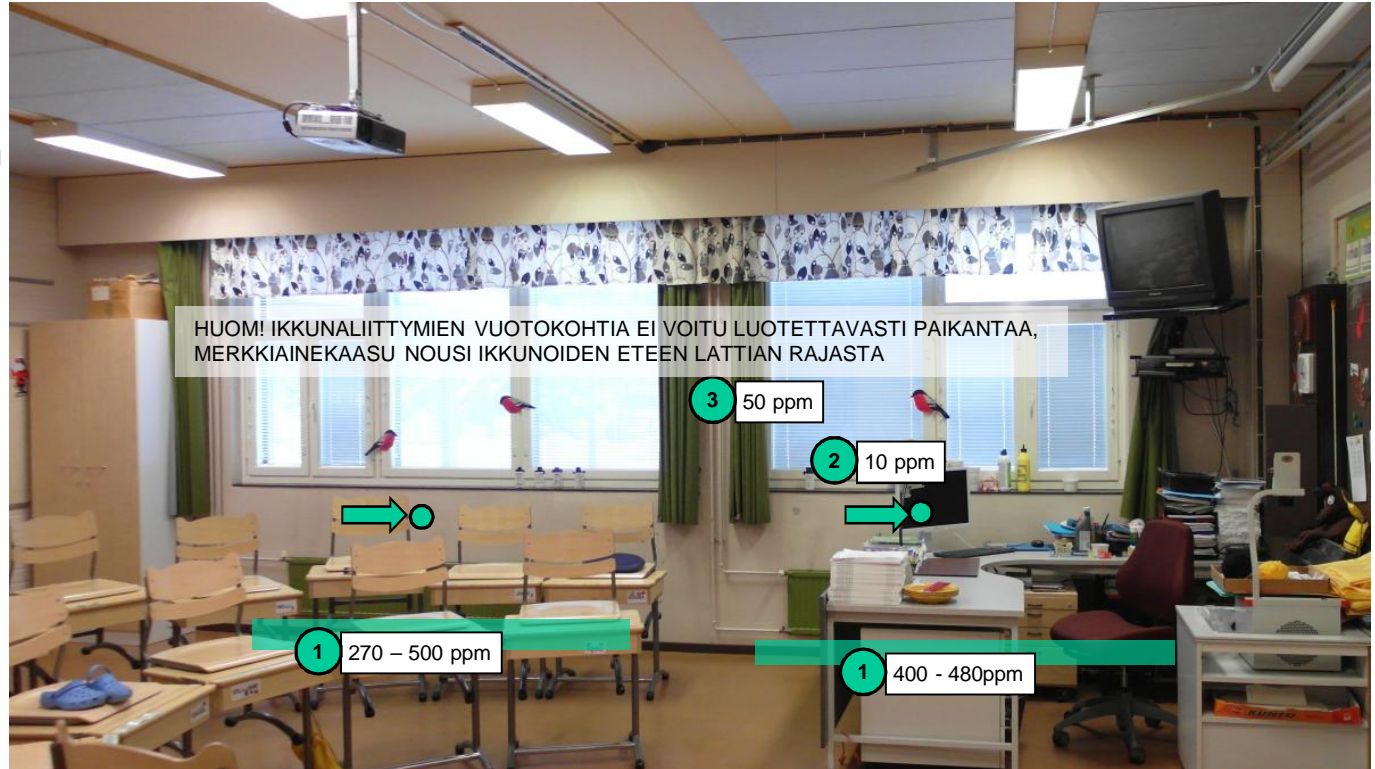
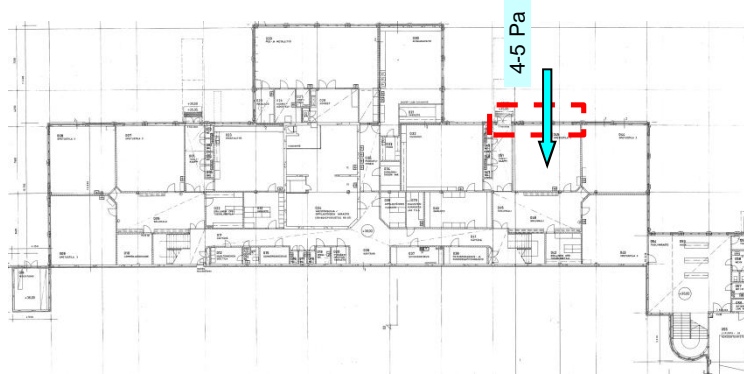
KOKEEN AIKANA TILA OLI 4-5 Pa ALIPAINEN
ULKOILMAAN NÄHDEN

- 1 ULKOSEINÄ- JA LATTIARAKENTEEN LIITYMÄ
 - 2 ULKOSEINÄ JA IKKUNARAKENTEEN LIITYMÄ
 - 3 ULKOSEINÄN SAUMASSA OLEVA HALKEAMA
- 2 ppm MERKKIAINEKAASUN PITOISUUS SISÄILMASSA

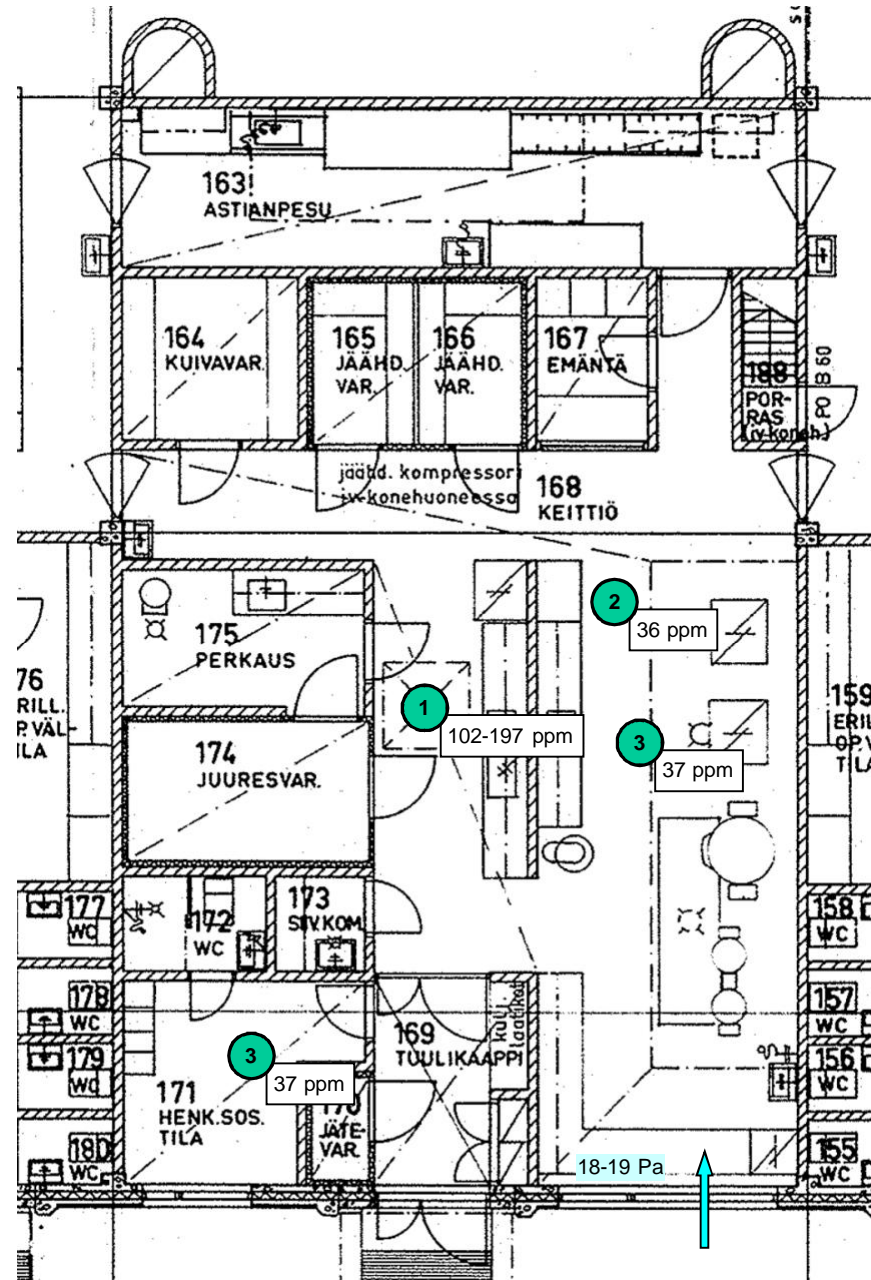
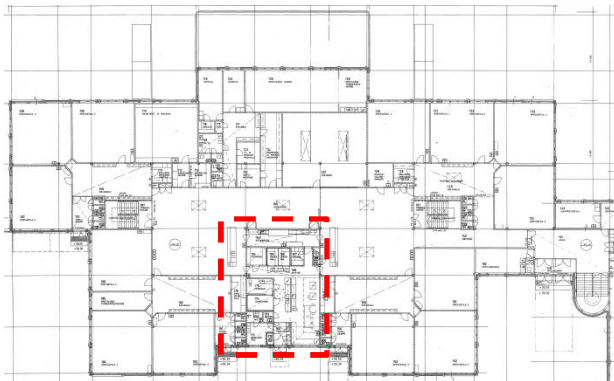
1 KATTOIKKUNAN LIITTYMÄT
-

2 IV-LÄPIVIENIT
-

3 ALASLASKETUN KATON YLÄPUOLISEN TILAN YLEISPITOISUUS NOUSI NIIN SUUREKSI, ETTÄ TARKKOJA VUOTOKOHTIA EI VOITU VARMISTAA, ARVIOIDUT VUOTOKOHDAT IV-LÄPIVIENIT JA ONTELOLAATTOJEN SAUMAT

- Keittiöalueen katon tiivistykset tehdään kahdessa vaiheessa. ensimmäisessä vaiheessa läpiviennit ja kattoikkuna tiivistetään ilmatiiviiksi yläpohjan betonilaatan tasoon. Vaiheen 1 jälkeen tehdään merkkiainekokeet ja määritetään toisen vaiheen lisätiivistys tarpeet (ontelolaattojen saumat yms.).

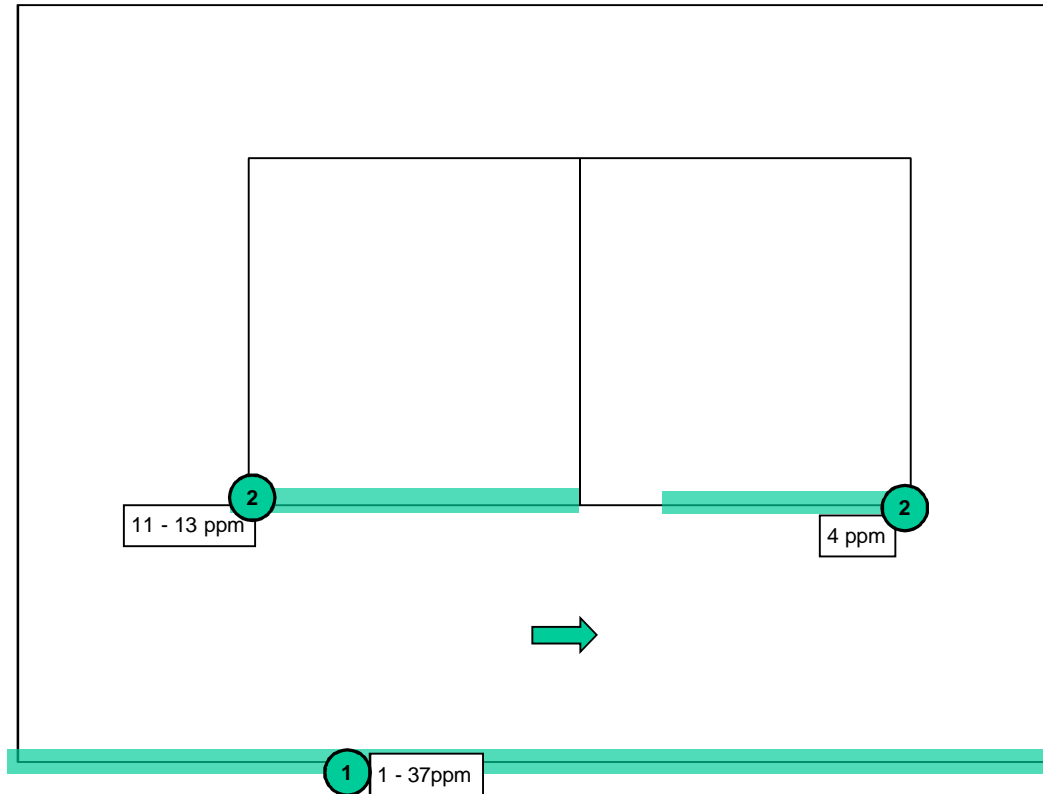
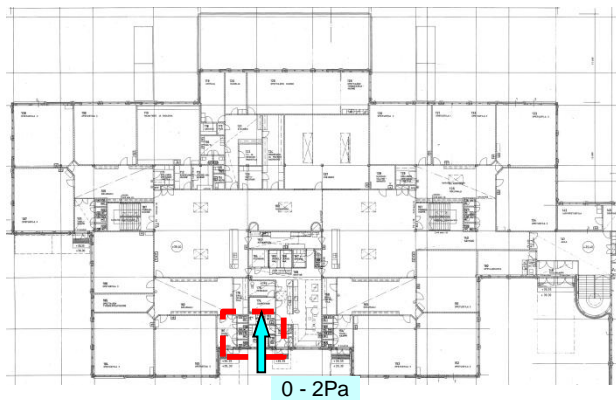
ULKOSEINÄ- JA LATTIARAKENTEEN LIITTYMÄT

IKKUNA- JA ULKOSEINÄRAKENTEEN LIITTYMÄT

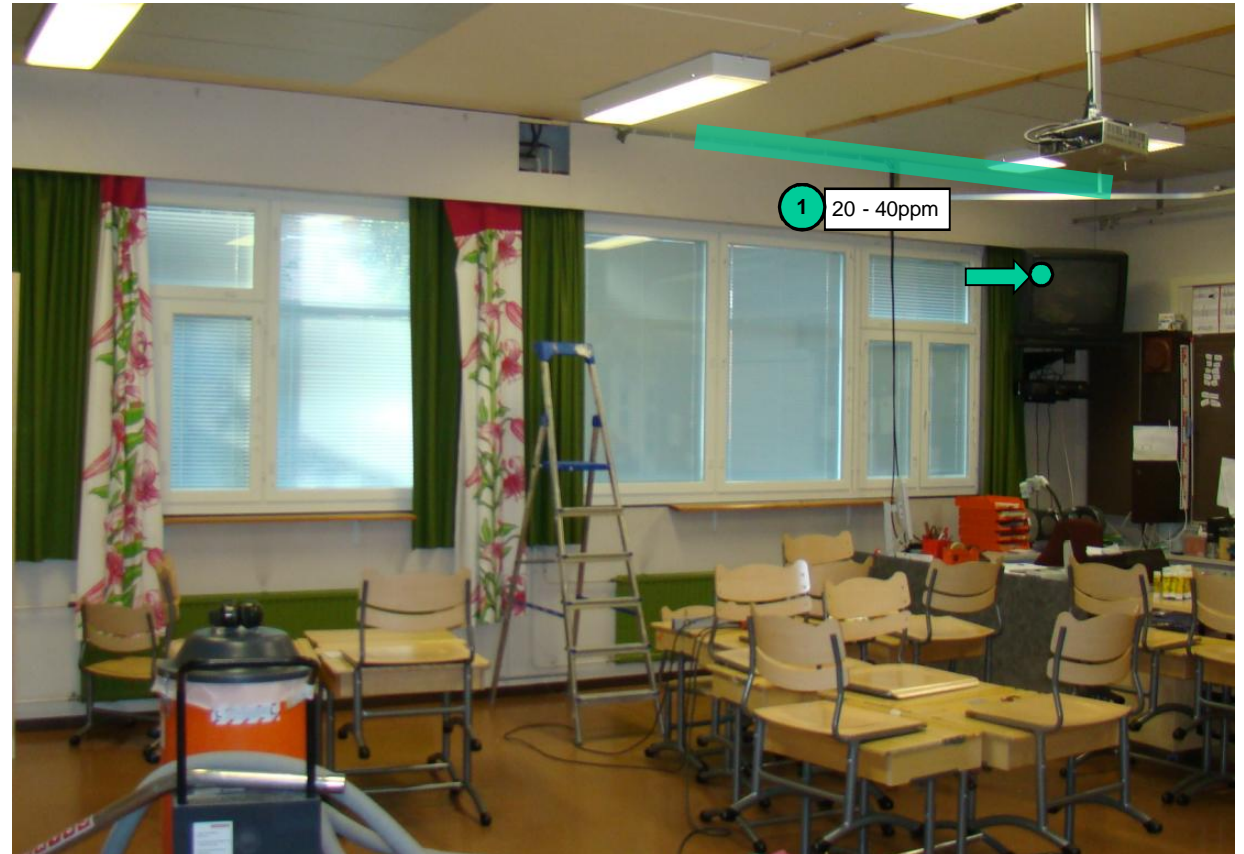
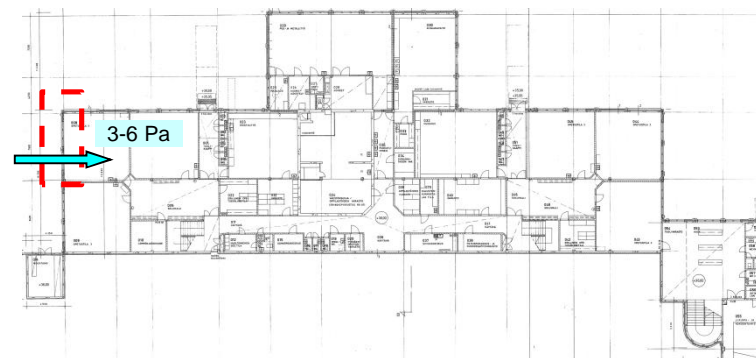
KOKEEN AIKANA TILA OLI 3-6 Pa ALIPAINEINEN
ULKOILMAAN NÄHDEN

- 1** ULKOSEINÄ- JA VÄLIPOHJARAKENTEEN LIITTYMÄ
MERKKIANEPITOISUUS VERHOKOTELON SISÄLLÄ
- 2** ULKOSEINÄ JA IKKUNARAKENTEEN LIITTYMÄ

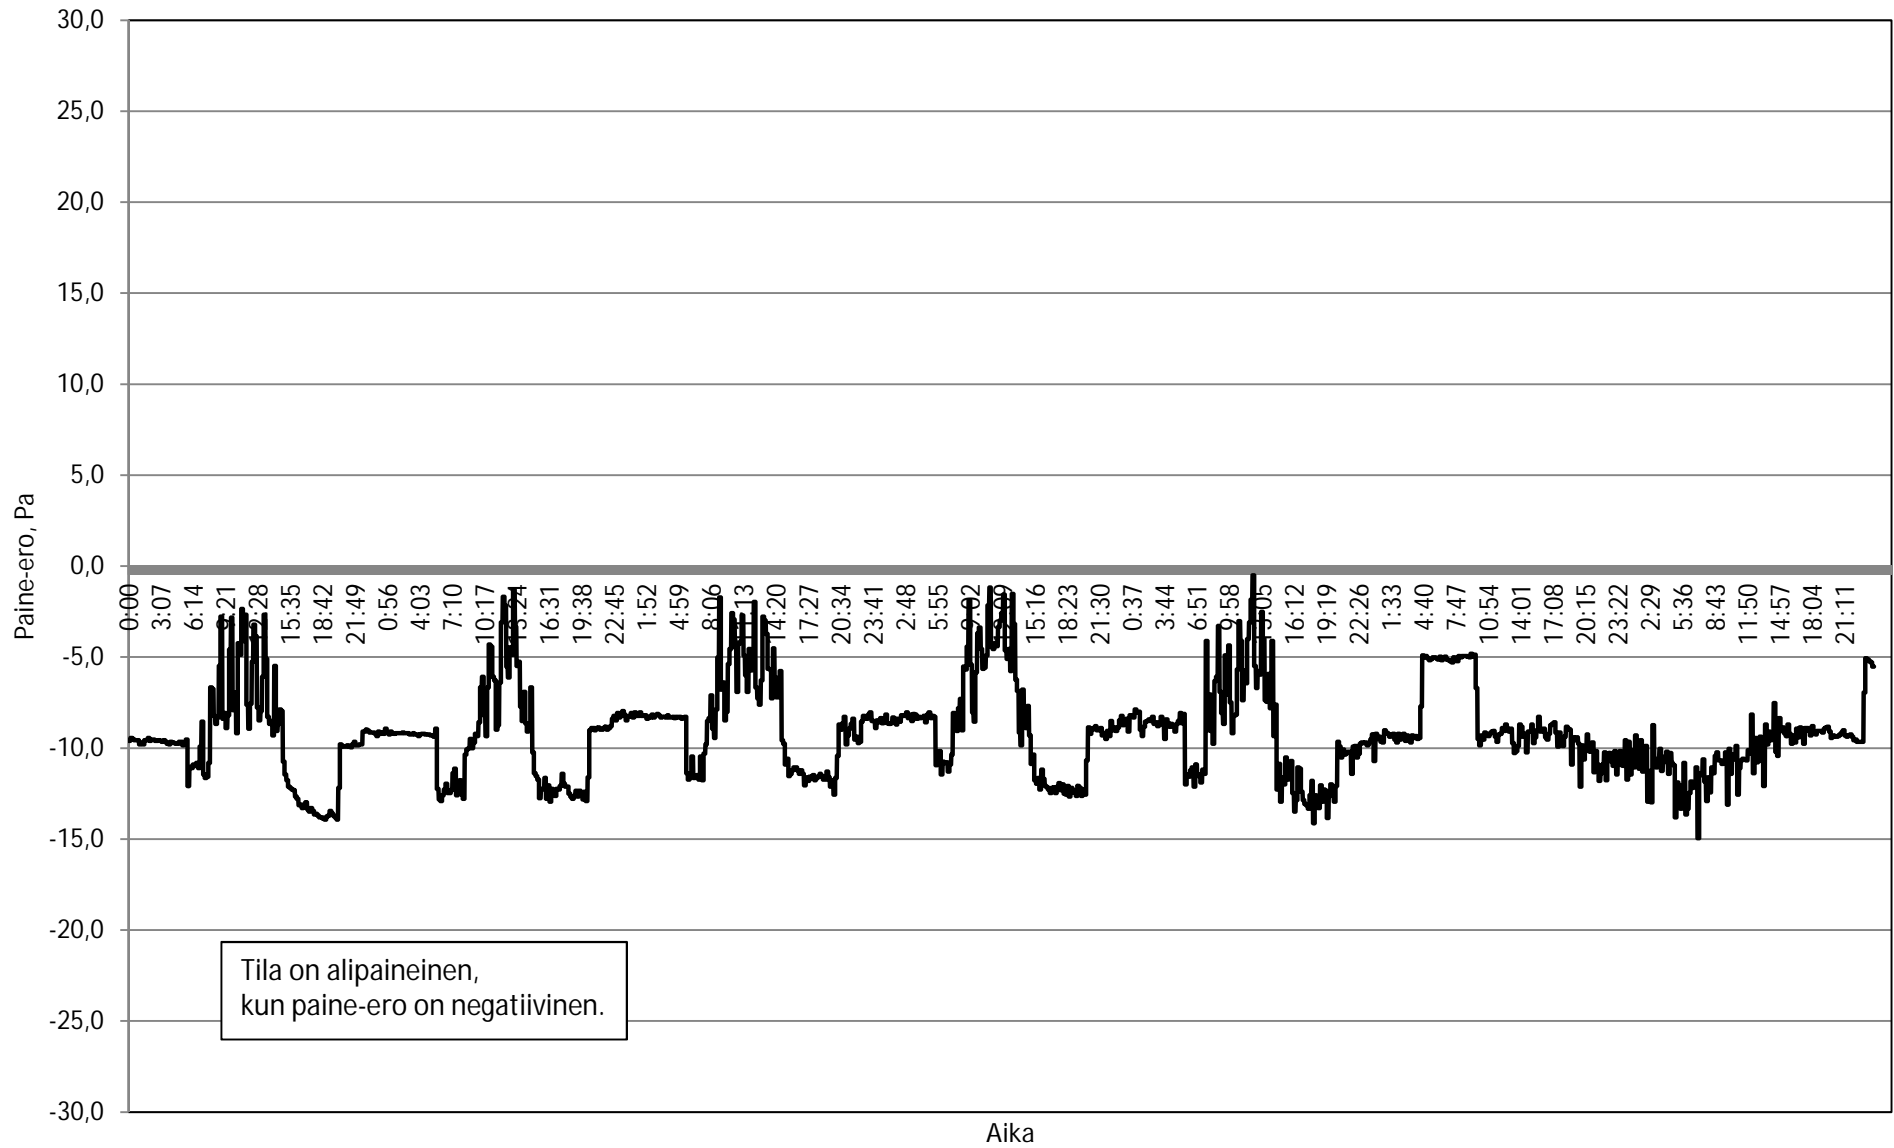
PE1: Keittiön 168 ja ulkoilman välinen paine-ero 25.2.-4.3.2013

- keittiö 168 oli päiväaikaan $-1...-12$ pascalia ja yöaikaan keskimäärin $-8...-10$ pascalia alipaineinen ulkoilmaan nähden,
- tila 045 (ed. lausunto 51392.47) oli keskimäärin $-2...-4$ pascalia alipaineinen ulkoilmaan nähden,

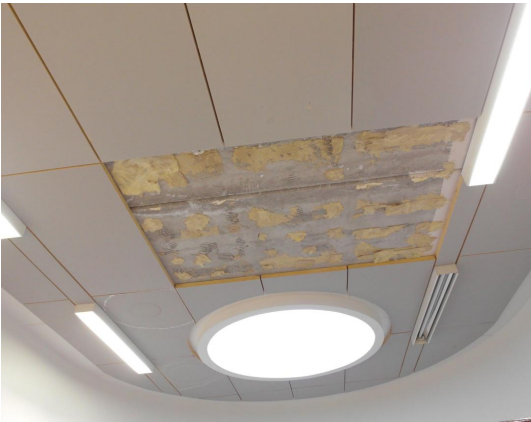
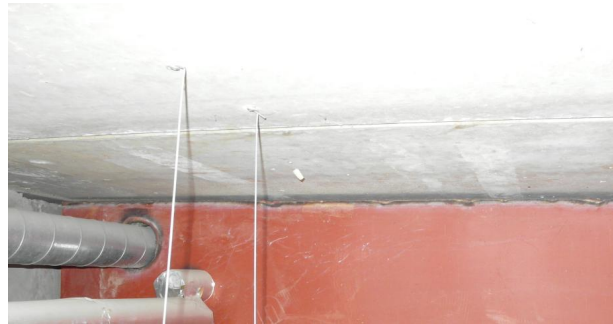
Kuvat 1,2 . Aulaan 104 liittyvän portaan katossa oli merkkejä kosteusvauriosta. vaurioituneet levyt uusitaan. Aulan alueella tuulikaapin päädyssä on vähäinen jälki ontelolaatan saumasta vuotaneesta

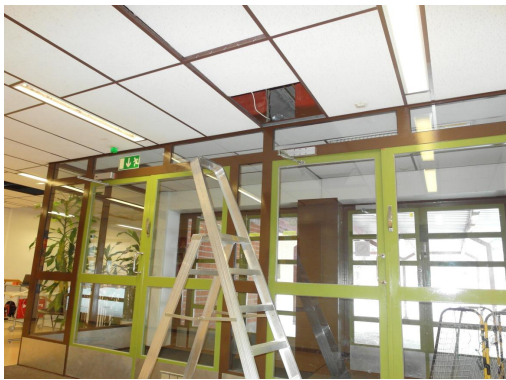
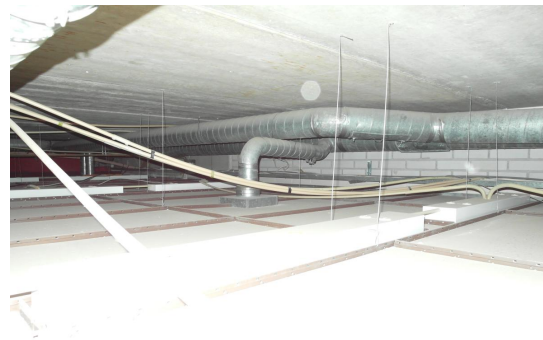
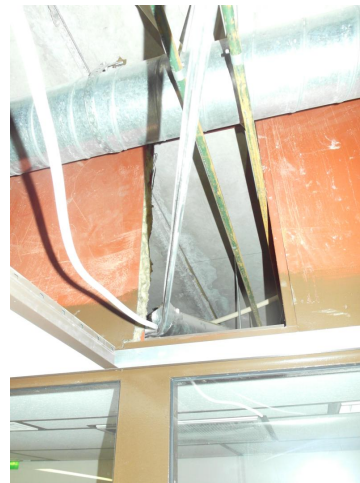
Kuvat 3,4,5. Muualla aulan alueella tarkastelussa ei havaittu kosteusjälkiä. Tuulikaapin yläosassa havaittiin pinnoittamatonta mineraalivillaa, joka tulee pinnoittaa.

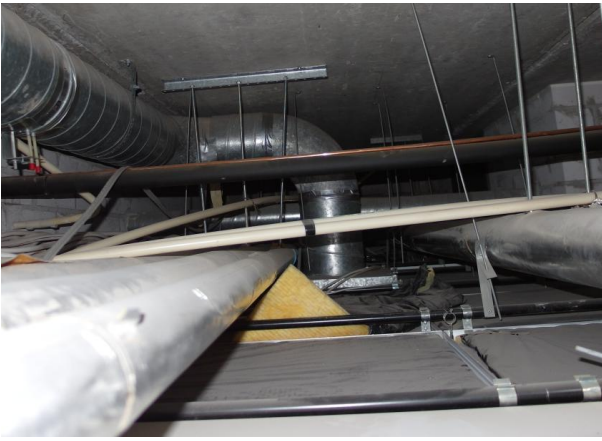
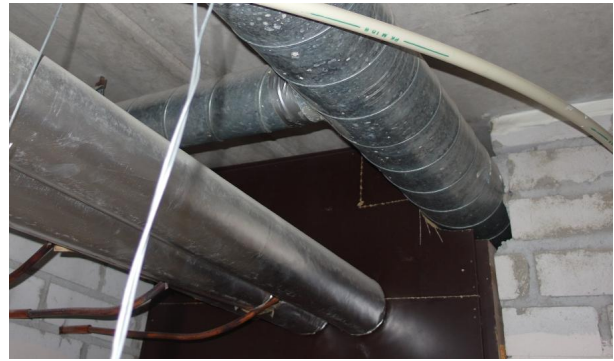
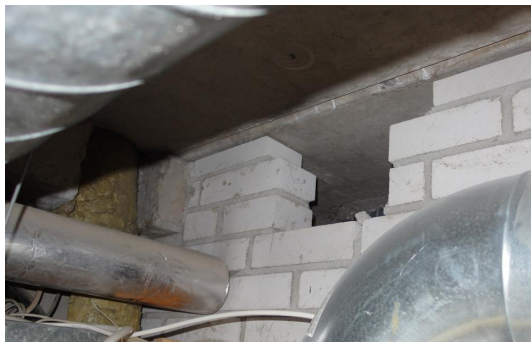
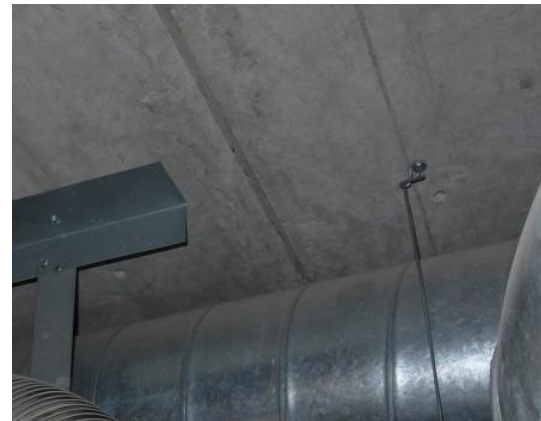
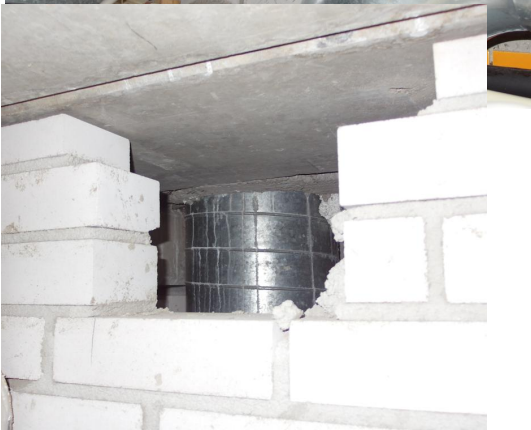
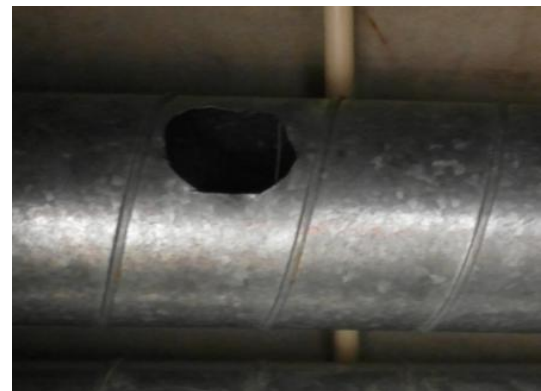
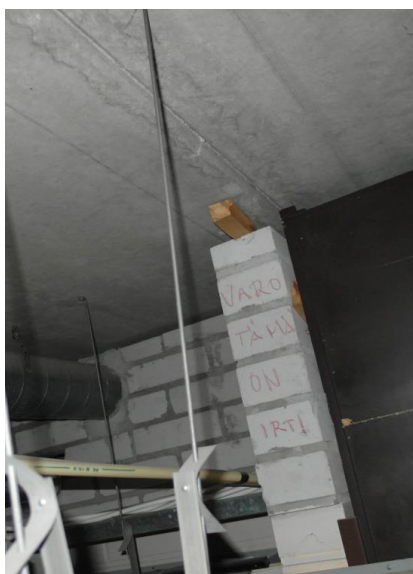
Kuvat 6 - 12. Keittiön alakattoon tehdyissä rakennauksissa havaittiin, että katon yläpuolella olevissa seinissä on runsaasti tiivistämättömiä liittymiä ja läpivientejä. Näistä pääsee keittiöön sekoittumaan ilmaan viereisistä tiloista ja taloteknisistä kuiluista. Katon yläpuolella havaittiin myös paikoitellen pinnoittamattomia mineraalivillaeristyskerroksia, jotka tulisi pinnoittaa. Yhdessä ilmanvaihto-kanavassa on reikä, joka tulisi tiivistää umpeen. Yhdessä ontelolaattasaumassa on merkkejä vesivuodosta (rakentamisen aikainen vuoto?)

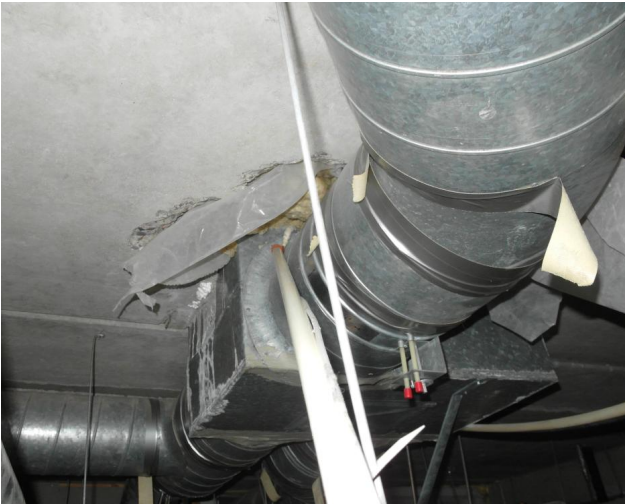
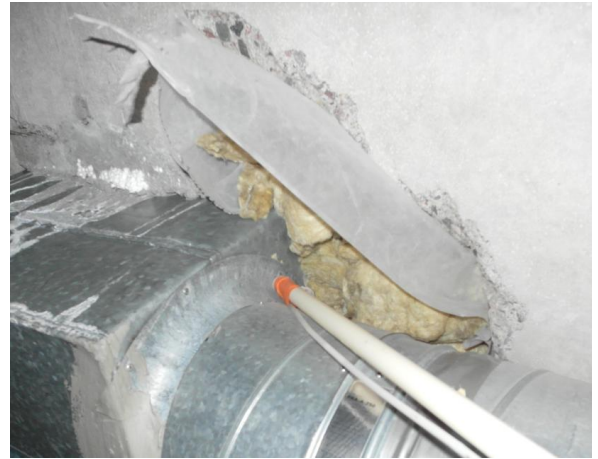
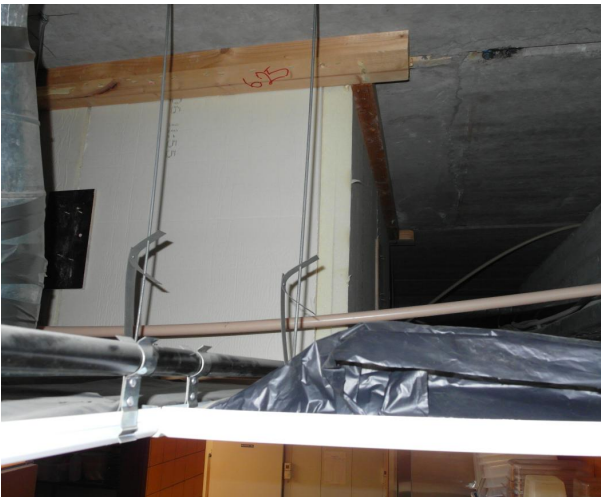
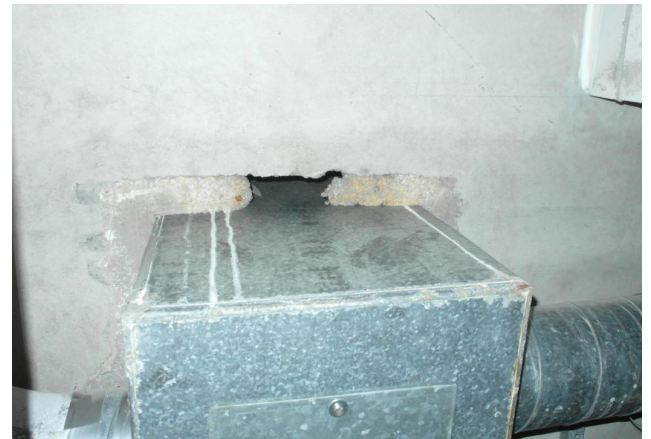
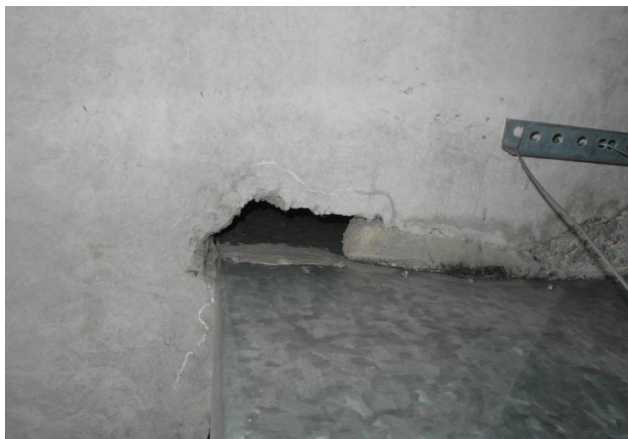
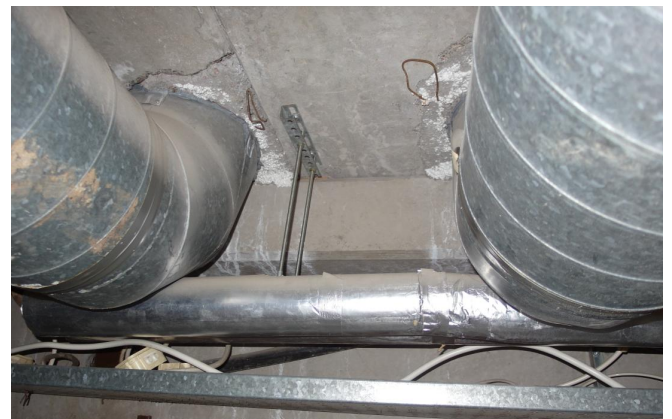
Kuvat 13 - 18. Keittiön kattorakenteisiin tehdyissä merkkiainekokeissa havaittiin paikoitellen ilmavuotoja. Ilmavuotoja havaittiin IV-laitteiden läpivienneissä ja niiden lähistöllä ontelolaattojen saumoissa. Myös alakattokannakkeiden kiinnitysten ja kattoikkunoiden kohdilla merkkiainetta tuli sisäilmaan. Kokeen lopulla keittiön ilmassa on merkkiainetta 5-6 ppm, joten katon vuodot ovat merkittäviä ja keittiön katossa tulee tehdä tiivistystoimia ilmavuotojen vähentämiseksi.

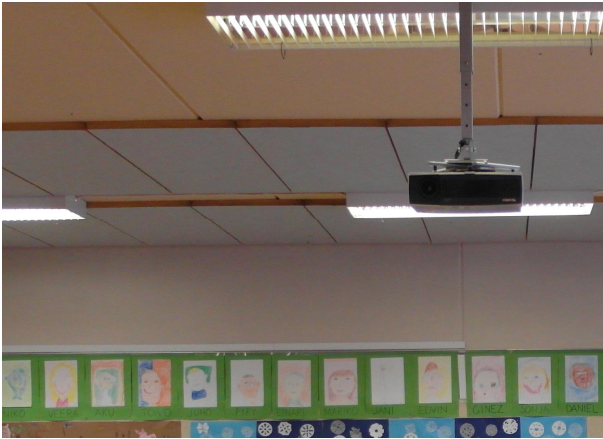
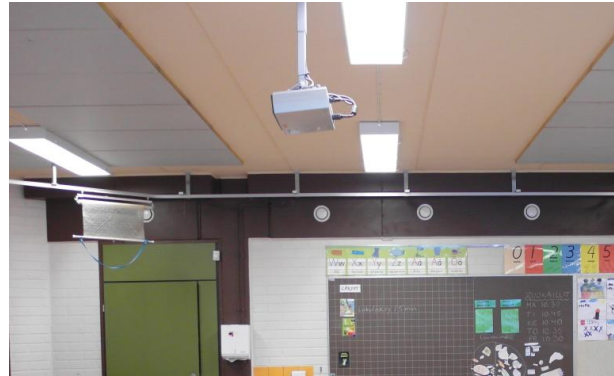
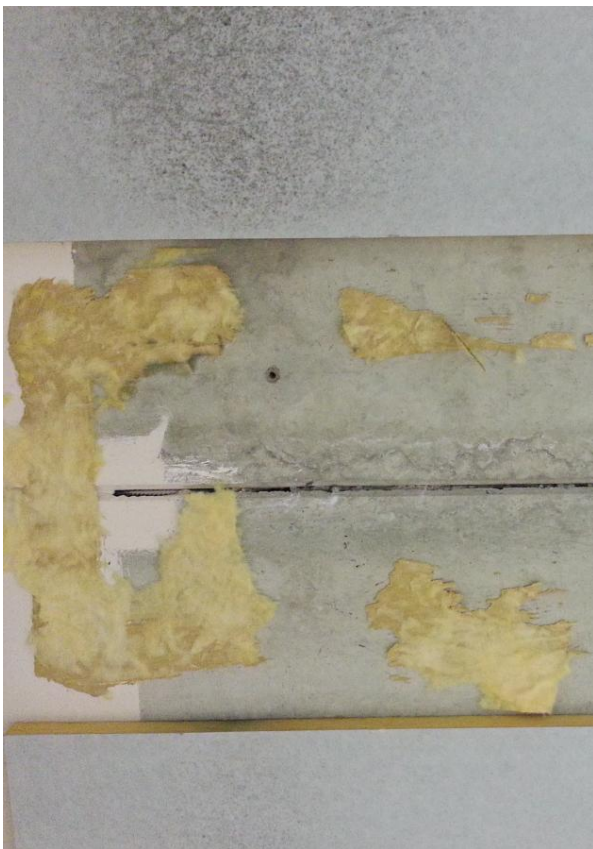
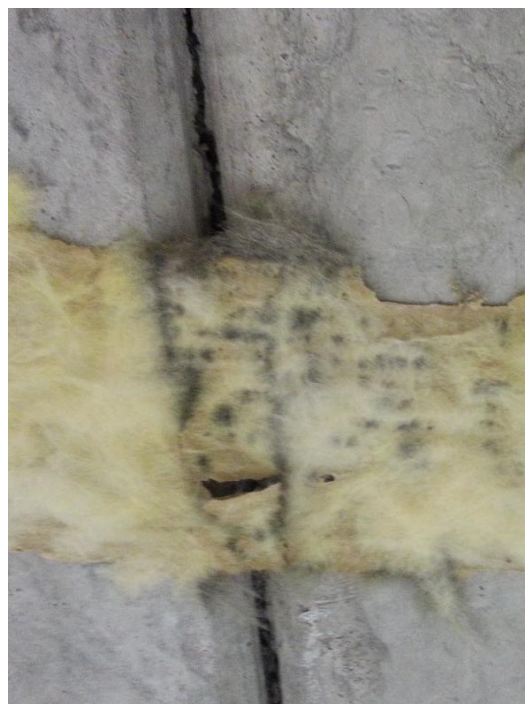
Kuvat 19 - 20. Luokkien 044 ja 045 katoissa akustiikkalevyjen saumoissa on pinnoittamatonta mineraalivillaa. Korjaustöiden yhteydessä levyjen reunit on hyvä pinnoittaa. Ruokalassa ongelmana on myös hallitsematon ilmavuoto ontelolaattojen saumoista sisätiloihin. Ilmavuotokohdat tulee tiivistää.

- Ruokalassa poistetaan katosta kaikki ääntä vaimentavat levyt. Poistettujen levyjen kodilla tiivistetään ontelolaattojen väliset elementtisaumat, katossa olevat läpiviennit ja elementtien onteloiden vedenpoistoreiät ilmatiiviksi. Poistettujen levyjen tilalle asennetaan ympäri pinnoitetut akustiikkalevyt.
- Luokissa 008 ja 009 uusitaan lattian pintamateriaalit. Tiloissa 007 ja 023 lattiapinnoitteiden uusimistarve selviää, kun tiloista otettujen VOC-näytteiden analysointi valmistuu viikolla 32.
- Aulan 104 tuulikaapin läpivientikohdan pinnoitetaan kuten myös keittiössä alakattojen päällä olevat pinnoittamattomat mineraalivillaeristeet.
- Luokassa 044 uusitaan pinnoitteet ulkoseinän kostuneelta alueelta. Aulan 104 portaan kostuneet mineraalivillalevyt uusitaan. Käytetään ympäripinnoitettuja levyjä.
