KUNTOARVIO

PÄHKINÄRINTEEN KOULU
MANTELIKUJA 4
01710 VANTAA

19.12.2013

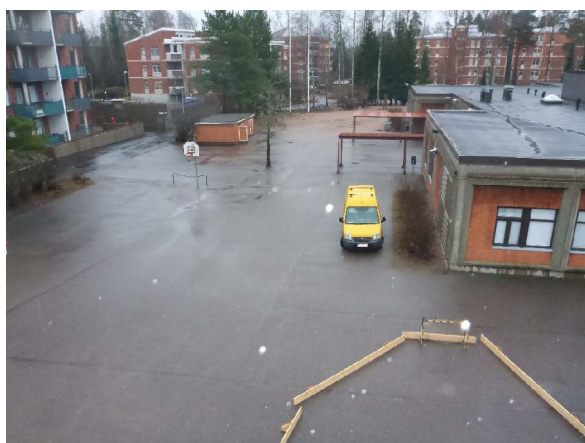
Kuva 1 Rakennuksen idän puoleinen asfalttikenttä on siistissä kunnossa.

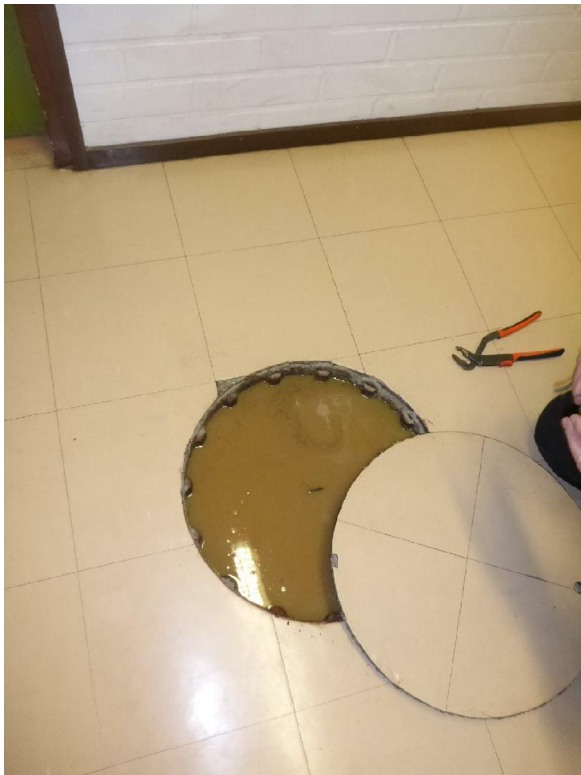
Kuva 1 Jätevesiviemärin kansi käytävällä 041. Väläkannen päälle on kerääntynyt lattiapesuvettä.

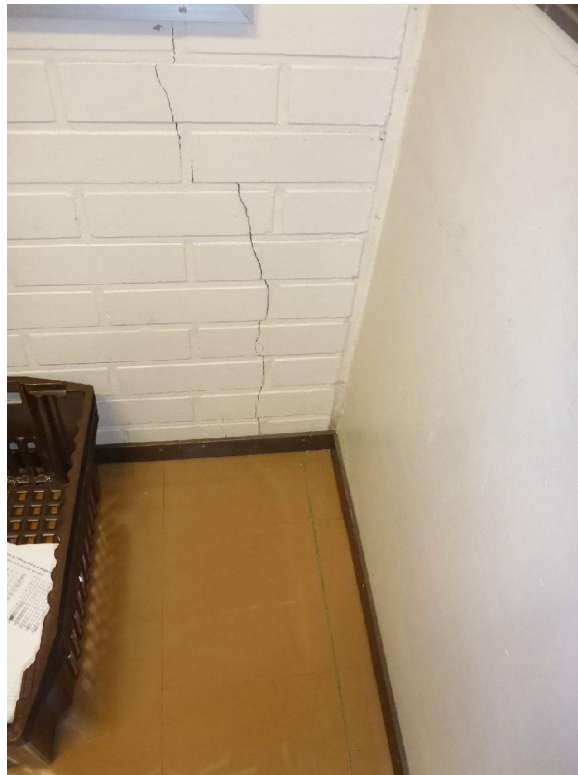
Kuva 2 Luokan 134 lattian ja väliseinän halkeama.

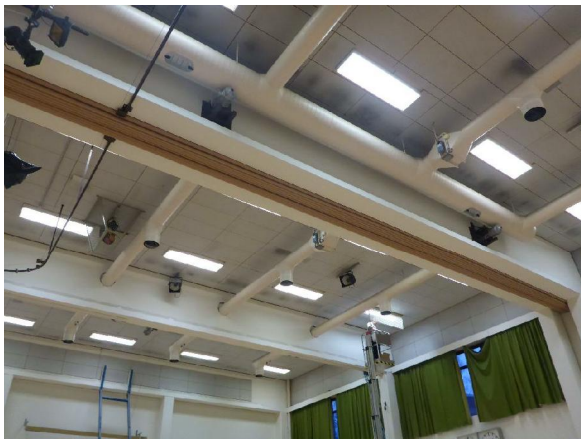
Rakennusrungossa ei havaittu vaurioita tai puutteita, joilla olisi merkitystä rakennuksen käytön kannalta. Katso myös kuntokortti F1 Perustukset, jossa on käsitelty luokkien 133 ja 134 halkeamia.

Kuva 1 Liikuntasalin pilari- ja I-palkkirakenteita.

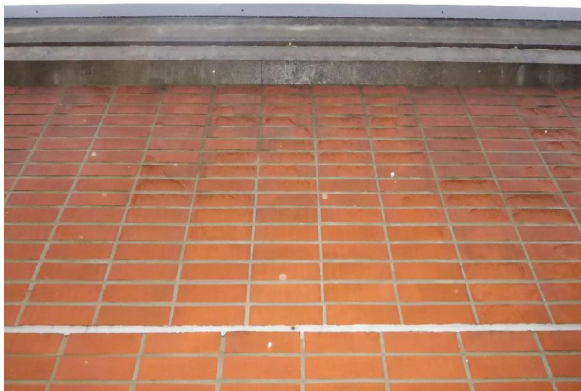
Julkisivupinnat ovat huonossa kunnossa. Tiililaattapinnat ovat laaja-alaisesti lohkeilleet, mikä viittaa pakkasrapautumiseen. Betonipinnat ovat kuluneet, rapautuneet ja likaantuneet. Paikoin betonipinnoilla on sammalkasvustoa. Elementtisaumat ovat pääosin hyvässä kunnossa. Säärasitetuimmilla alueilla elastisissa saumoissa esiintyy pinnan vähäistä halkeilua. Elementtien kaareutumista tai laaja-alaisia betoniterästen vaurioita ei havaittu silmämääräisesti.

Kuva 1 Liikuntasalin länsisivun tiililaattapintaisten julkisivun vaurioita.

Suosittellemme suorittamaan julkisivurakenteille kuntotutkimuksen ja varautumaan tarkastelujaksolla julkisivujen peruskorjaukseen. Tiililaattapinnoilla on laajasti pakkasrapautumiseen viittaavia vaurioita. Julkisivujen ulkokuorirakenteiden sisäisiä mahdollisesti käynnissä olevia vauriomekanismeja ei pystytä arvioimaan kuntoarviomenetelmin. Kuntotutkimuksessa betonirakenteiden kuntoa tutkitaan mm. julkisivuista irrotettavista betoninäytteistä laboratorioanalyysin, joiden perusteella betonin kunto saadaan selville. Tutkimuksen perusteella määritetään tarkasti korjaustoimenpiteiden kiireellisyys ja laajuus. Kuntoarviossa on kunnossapitoehdotukseen lisätty kustannusvaraus peruskorjaukselle, joka käsittää etelä- ja länsi julkisivujen peittävän verhoiltukorjauksen ja muilta osin julkisivurakenteiden betonipaikkakorjauksen ja huoltomaalauksen sekä tiililaattojen uusimisia paikallisesti.

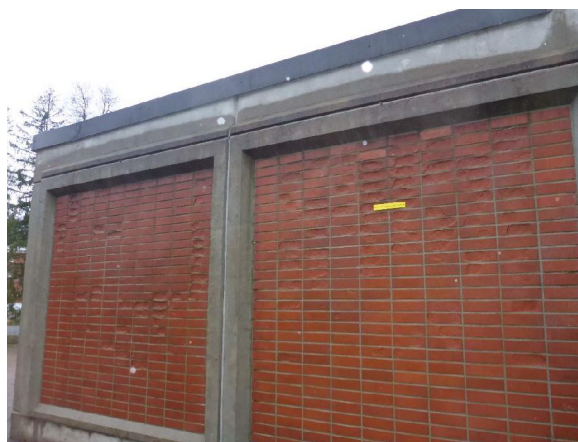
Kuva 2 Tiililaattojen vaurioita rakennuksen eteläpäädyssä.

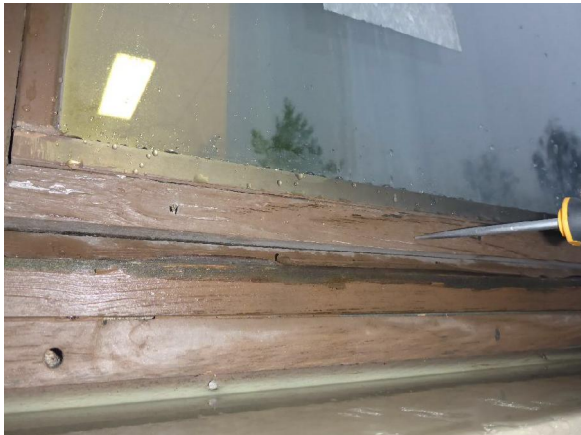
Itäisivun alkuperäiset puuikkunat ovat tyydyttävässä/välttävissä kunnossa. Ulkopintojen maalipinnat ovat pääosin peittävät, mutta lohkeilevat paikoin ja halkeilevat laaja-alaisesti. Puuosissa on alkavia vaurioita, kuten halkeilua ja alakappaleiden pinnan pehmenemistä. Puitteiden käynnissä ja helojen toiminnassa ei havaittu puutteita. Ikkunoissa on vähäisiä ilmavuotoja. Puuikkunoiden keskimääräinen tekninen käyttöikä normaalissa rasituksessa on 50 vuotta. Ikkunat olivat tarkastushetkellä noin 35 vuoden ikäisiä. Itäisivulla ikkunoihin kohdistuva rasitus on pienempi kuin länsi- ja eteläisivuilla, joissa ikkunat on jo uusittu. Ikkunoilla on vielä teknistä käyttöikä, kun niiden säännöllisistä kunnostuksista huolehditaan. Tarkastelujaksolla tulee varautua ikkunoiden kunnostukseen, jossa puuosat huoltomaalataan, tiivisteet uusitaan ja helat kunnostetaan. Uudet ikkunat ovat energiatehokkaampia verrattuna alkuperäisiin puuikkunoihin, tämä on suositeltavaa huomioda kun ikkunoihin kohdistuvista toimenpiteistä tulevan kiinteistön peruskorjauksen yhteydessä päätetään. Vuonna 2013 on annettu Ympäristöministeriön asetus rakennuksen energiatehokkuuden parantamisesta korjaus- ja muutostöissä. Tämän asetus tulee huomioida valittaessa ikkunoihin kohdistuvia korjausratkaisuja.

Kuva 1 Liikuntasalin itäisivun alkuperäisten puuikkunoiden maali- ja puupinnoilla on alkavaa vaurioitumista.

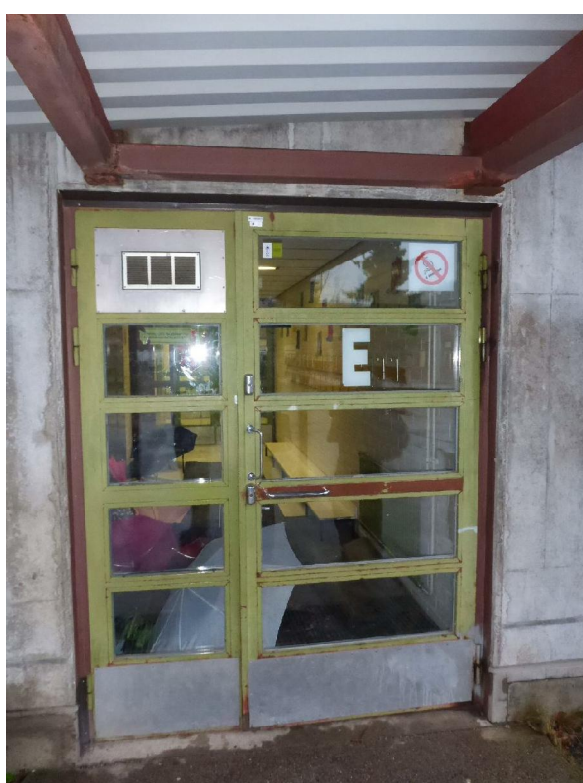
Teräsoviin maalipinnat ovat kuluneet ja niissä on ruostevaurioita. Ovi- ja helojen toiminnassa ei havaittu puutteita. Teräsoviin keskimääräinen tekninen käyttöikä on normaalissa rasituksessa 60 vuotta ja vaikeassa rasituksessa 40 vuotta. Koulurakennuksen ulko-oviin rasitusta voidaan pitää suurena. Rakennuksen ikä on tarkasteluhetkellä noin 35 vuotta. Ovilla on vielä käyttöikä jäljellä, kun niiden säännöllisistä kunnostuksista huolehditaan. Suosittelemme varautumaan tarkastelujaksolla ulko-oviin huoltokunnostukseen. Teräsosat maalataan, tiivisteet uusitaan ja helat huolletaan.

Kuva 1 E-siiven teräsprofiilinen ulko-ovi.

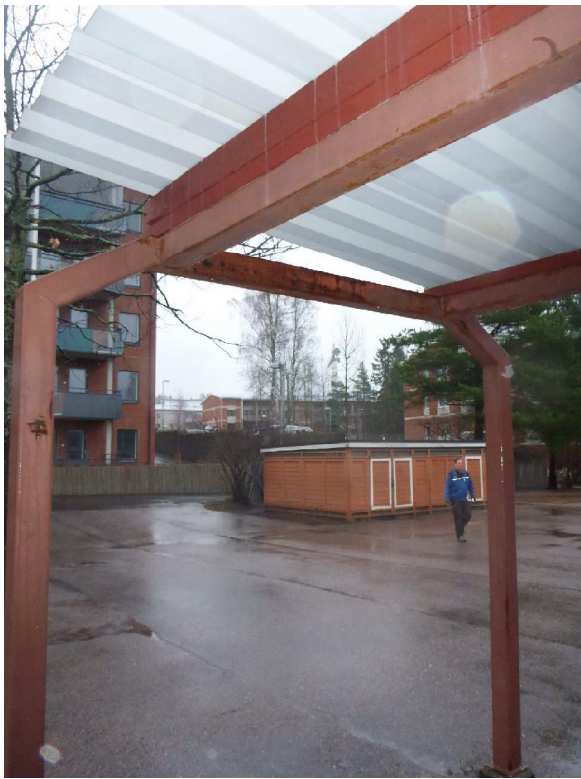
Katosten rungon maalipinta on ohentunut ja teräspinnoilla on paikoin ruostevaurioita. Profiilipeltikatteet ovat hyvässä kunnossa. Talotikkaiden maalipinta on irronnut ja teräsosissa on pitkälle edenneitä ruostevaurioita. Suosittelemme uusimaan talotikkaat.

Kuva 1 Katosten rungoissa on ruostevaurioita.

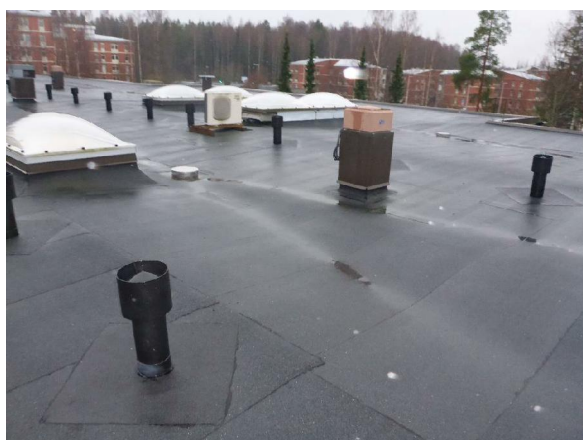
Vesikatto on silmämääräisesti hyvässä kunnossa. Kermikatteessa tai sen saumoissa ei havaittu vaurioita tai puutteita. Kallistukset ovat pääosin silmämääräisesti riittävät. Vesi lammikoituu paikoin mm. IV-kojeiden viereen. Tällä ei ole käytännössä merkitystä rakenteille. Tuuletusjärjestely vaikuttaa toimivalta. Kattokupuikkunoiden rakenteissa ei havaittu vaurioita ja tiivisteet ovat kunnossa. Aktiivisia vesivuotoja on ilmennyt A-oven viereisen porraskäytävän kattoikkunan liittymissä sekä antennin läpiviennin alueella. 2-kerroskattteen keskimääräinen tekninen käyttöikä on normaalissa rasituksessa 30 vuotta. Arvion perusteella vesikattoon ei kohdistu tarkastelujaksolla laajoja korjaustarpeita. Suosittelemme uusimaan antennin läpiviennin, A-sisäänkäynnin viereisen porrashuoneen kattokupuikkunarakenteen ja varautumaan tarkastelujaksolla kattokupuikkunoiden tiivisteiden uusimiseen.

Kuva 1 Näkymä vesikatolle.

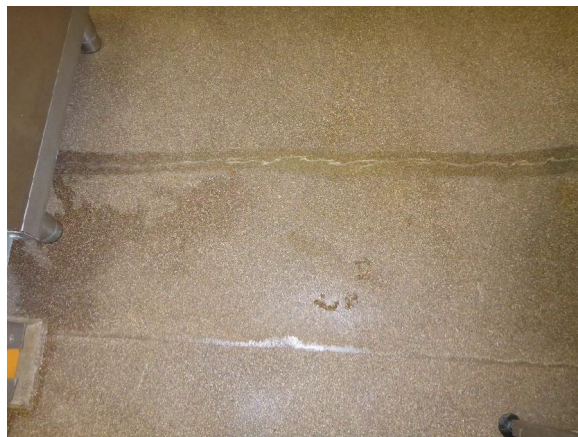
Keittiön akryylibetonilattiaa on paikkailtu monesti eri vaiheessa. Keittiön ja liikuntasalin pesutilojen pintamateriaalit ovat välttävissä kunnossa ja suosittelemme uusimaan pintamateriaalit. Myös wc-tilojen lattiapinnat ovat kuluneet ja suosittelemme niiden uusimista.

Kuva 2 Keittiön akryylibetonilattian halkeamia ja paikkauksia.

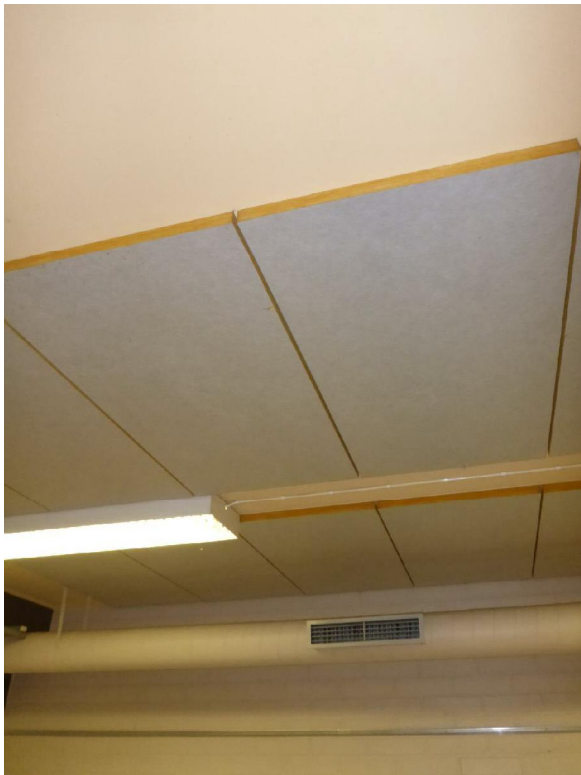
Kuva 4 Akustiikkalevyjä joiden reunat ovat pinnoittamattomia.

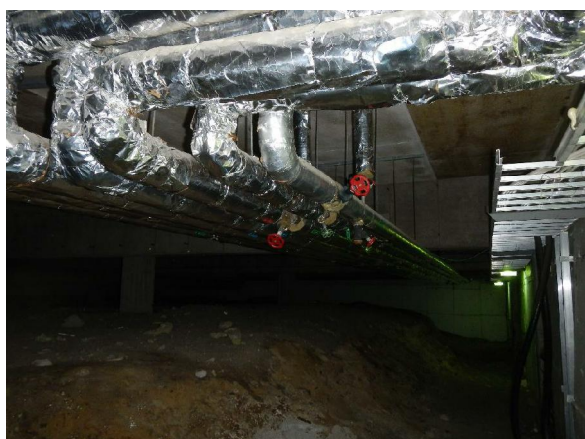
Lämpöjohtoverkostojen tarkastetut sulku- ja linjasäätöventtiilit ovat pääosin alkuperäisiä vinoistukkaventtiileitä. Venttiilit ovat silmämääräisesti arvioituna korkeintaan välttävissä kunnossa. Suosittelemme uusimaan sulku- ja linjasäätöventtiilit tarkastelujakson alkupuolella. Venttiilien uusimiskustannukset ovat kuntokortissa G13, lämmönluovutus.

Kuva 1 Lämpöjohto- ja käyttövesiverkoston runkolinjat.jpg

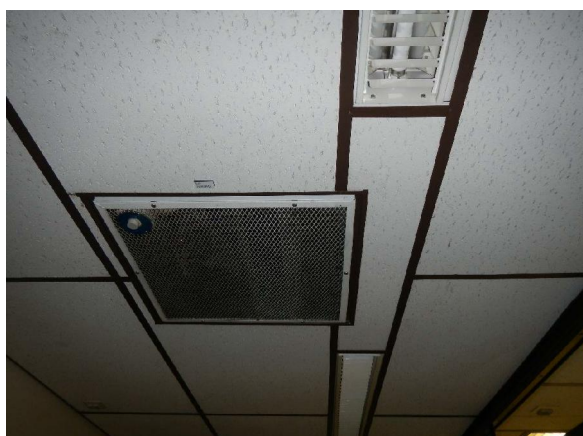
Tuulikaappien kiertoilmakoneiden valmistaja on Fincoil Oy. Laitteet ovat silmämääräisen tarkastelun perusteella tyydyttävässä kunnossa, eikä niiden kokonaisvaltainen uusiminen ajoitu tarkastelujaksolle. Kiertoilmakoneiden oheislaitteiden kuten antureiden, säätöventtiileiden, puhaltimien jne.. uusimiseen tulee varautua tarkastelujaksolla (EI BUDJETOITU). Suosittelemme puhdistamaan kieroilmapuhaltimet säännöllisesti.

Kuva 1 Kierroilmapuhallin.jpg

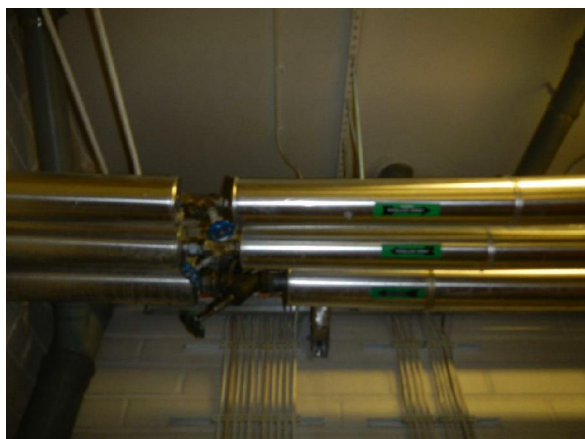
Käyttövesiverkoston sulku- ja linjasäätöventtiilit ovat pääosin alkuperäisiä vuodelta 1979. Venttiilit ovat otantana tarkastettuna välttävissä/heikossa kunnossa. Suosittelemme uusimaan venttiilit kokonaisuudessaan putkistosaneerausissa ja sitä ennen tarpeen vaatiessa.

Kuva 1 Käyttövesiverkoston sulku- ja linjasäätöventtiileitä.jpg

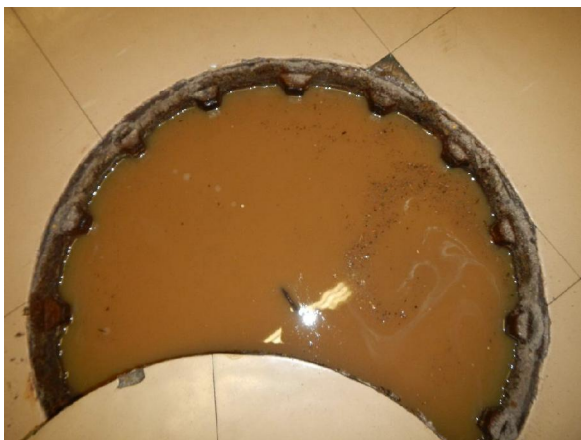
Koulun sade- ja jätevesikaivot ovat pääosin betonirengaskaivoja teräskansin. Koulun pohjakerroksen käytävällä on sade- ja jätevesikaivot, jotka avattiin tarkastuskierroksella. Kaivot ovat silmämääräisen tarkastelun perusteella kunnossa, mutta kansien tiivisteissä on puutteita. Kansiston kautta pääsee epäpuhdasta ilmaa käytävälle ja sitä kautta luokkatiloihin. Kaivojen kansiston tiiveyttä tulee parantaa ja kannet tulee lukita, niin että lapset eivät saa kansia auki.

Kuva 1 Välisäiliön päällä on vettä

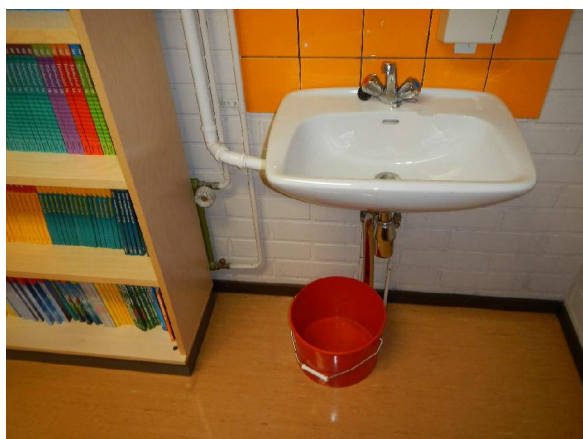
Tarkastetut WC- laitteet ovat pääosin Arabia Oy:n valmistamia 6/9 dm³ huuhtelusäiliöllä varustettuja laitteita. Sekoittajat ovat pääosin Oras Oy:n valmistamia sekoittajia, jotka ovat alkuperäisiä vuodelta 1979. Vesikalusteita on osittain uusittu vuosien varrella. Alkuperäiset vesikalusteet ovat korkeintaan välttävässä kunnossa ja uusitut vesikalusteet ovat tyydyttävässä/hyvässä kunnossa. Suosittelemme uusimaan koulun kaikki vesikalusteet putkistosaneerauksessa ja sitä ennen tarpeen vaatiessa. Varaudutaan uusimaan ja korjaamaan vesikalusteita tarkastelujaksolla (EI BUDJETOITU).

Kuva 1 Alkuperäinen 2- ote sekoittaja

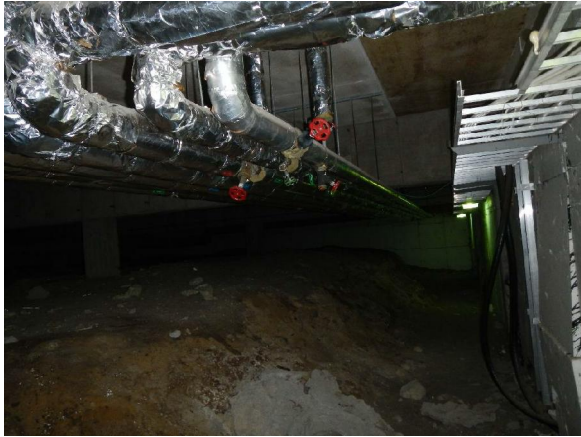
Käyttövesiverkoston eristeet ovat silmämääräisesti arvioituna tyydyttävässä kunnossa. Eristeet tulee uusita putkistosaneerauksessa.

Kuva 1 Putkieristeet.jpg

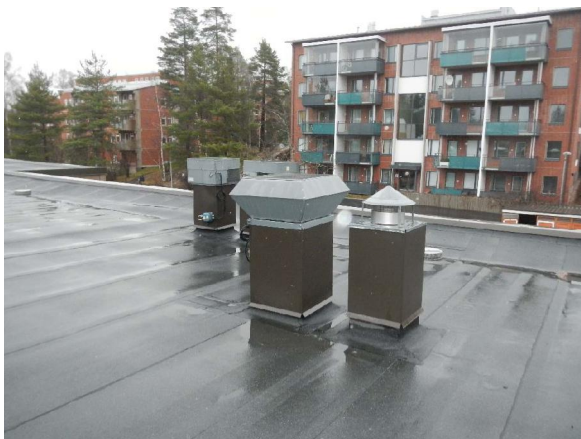
Vesikatolla on yli 10 kpl huippuimureita, jotka palvelevat keittiötä, sos. tiloja, kirjastoa ja muita tiloja. Huippuimureiden valmistaja on pääosin Koja Oy. Huippuimurit ovat osittain alkuperäisiä vuodelta 1980, mutta imureita on uusittu vuosien varrella. Alkuperäiset huippuimurit ovat teknisen käyttöikänsä loppupuolella ja niissä on havaittavissa kuiva laakeriääni. Suosittelemme uusimaan huippuimureita tarkastelujaksolla tarvittaessa tai koulun peruskorjauksen yhteydessä. Suosittelemme huoltamaan laitteet säännöllisesti.

Kuva 1 Huippuimurimet vesikatolla.jpg

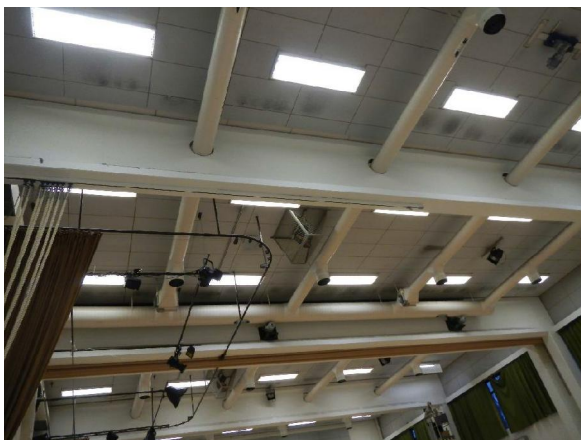
Ilmanvaihtokanavien edellinen puhdistus on suoritettu vuonna 2009. Kiinteistökierröksellä tehtyjen havaintojen ja mittausten perusteella ilmanvaihtokanavat ovat hieman pölyiset. Suosittelemme ilmanvaihtokanavien puhdistamista ja ilmamäärien säätötyötä koulun ilmanvaihtojärjestelmien perusparannuksen jälkeen. Puhdistustyön kustannukset on otettu huomioon koulun ilmanvaihdon saneerauksessa.

Kuva 1 Liikuntatilan IV- kanavia.jpg

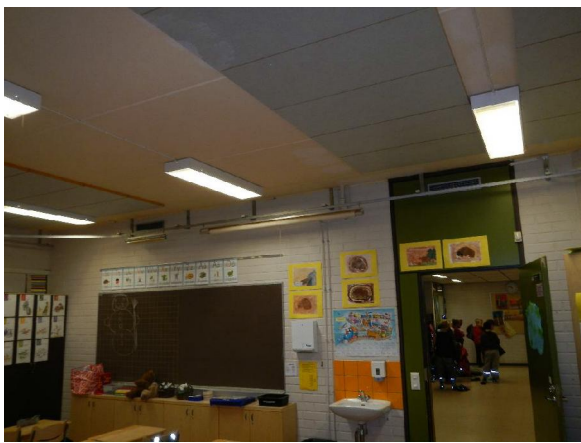
Pääte-elimet ovat toimivia, mutta osin hieman pölyisiä. Pääte-elimien puhdistaminen ja säätäminen tulee suorittaa vähintään ilmanvaihtokanavien puhdistuksen yhteydessä. Pääte-elimien uusinta ei ole tarpeellista nykyjärjestelmässä.

Kuva 1 Opetustilan pääte-elimet.jpg

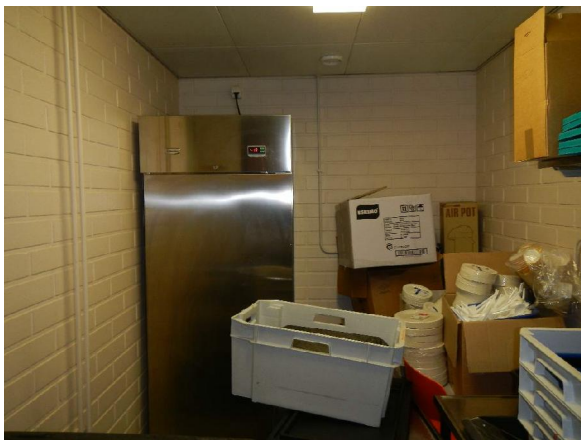
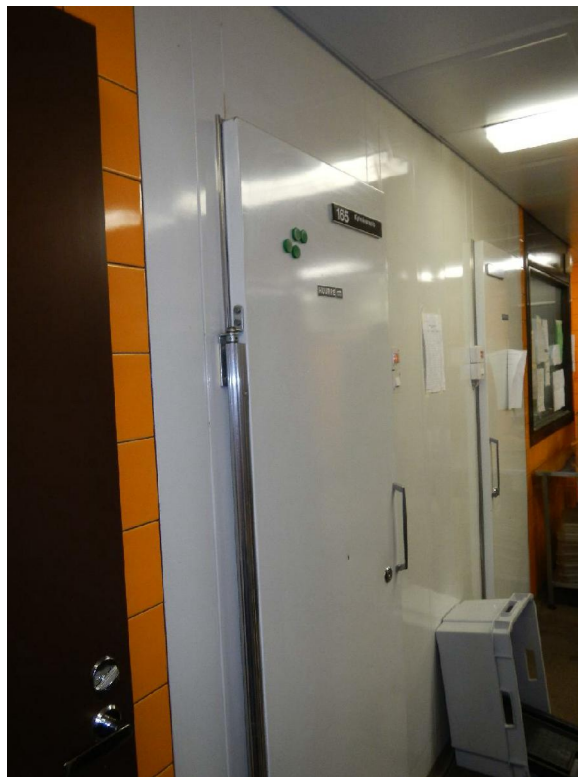
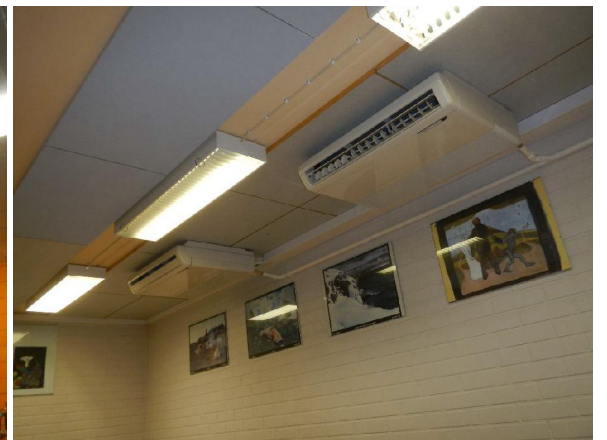
Keittiön kylmiöitä on osittain uusittu vuosien varrella ja ne ovat pääosin hyvässä kunnossa. Kylmäkoneet tulee huoltaa säännöllisesti.

- Kuva 1** Keittiön kylmiöt.jpg
- Kuva 2** _Keittiön kylmiöt.jpg
- Kuva 3** Kirjaston kylmäkoneet.jpg

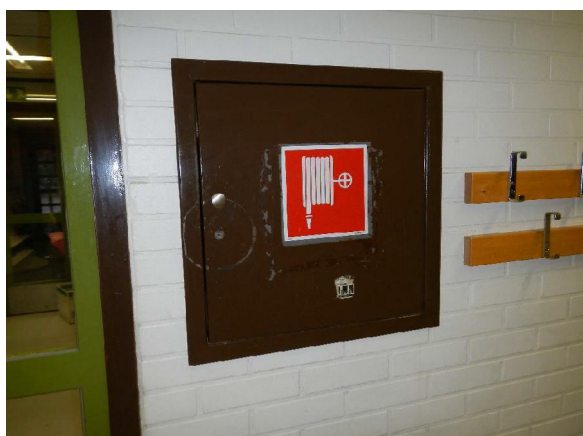
Rakennuksessa on käsisammuttimia ja pikapaloposteja, jotka ovat merkitty asianmukaisesti ja määräaikaistarkastukset on suoritettu ajallaan. Laitteet tulee tarkastaa säännöllisesti.

Kuva 1 Tarkastettu viimeksi 2.10.2012

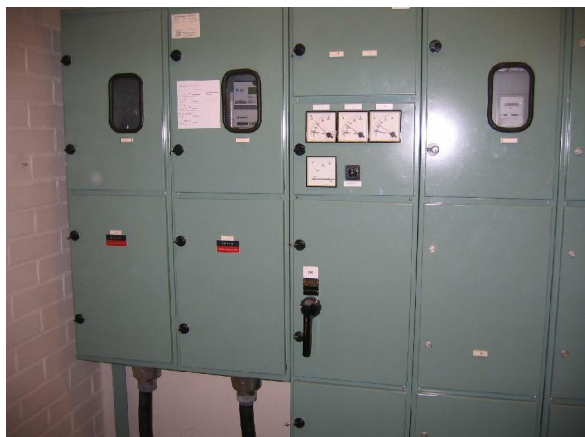
Kiinteistön sähkön pääjakelujärjestelmä keskuksineen on tyydyttävässä kunnossa. Uusitaan pääjakelujärjestelmä 5-johdinjärjestelmän mukaiseksi kiinteistön peruskorjauksen yhteydessä.

Kuva 1 Pääkeskus

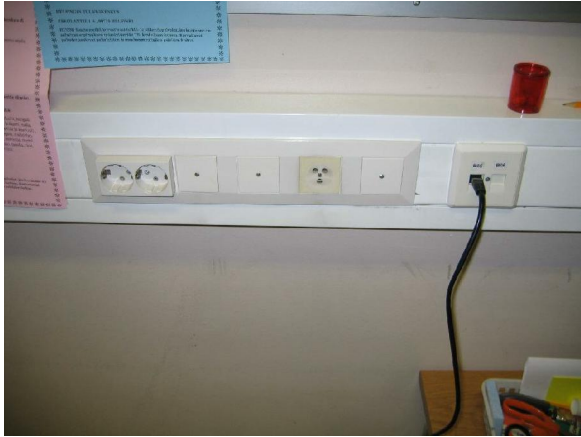
Kiinteistön pistorasiat ovat tyydyttävässä kunnossa. Uusitaan sähköliitännäjäjärjestelmät 5-johdinjärjestelmän mukaisiksi kiinteistön peruskorjauksen yhteydessä.

Kuva 1 Maadoitettu pistorasia johtokanavassa.

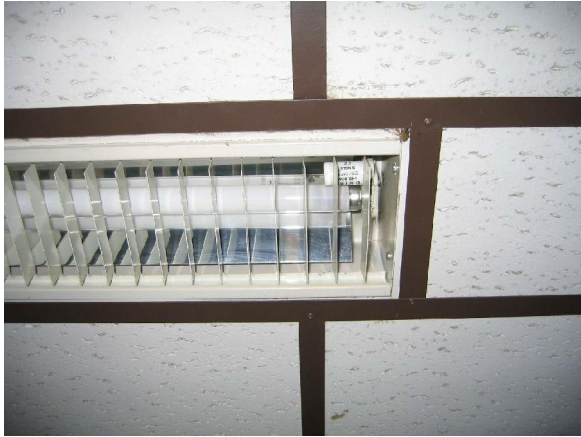
Kiinteistön valaisimet ovat tyydyttävässä kunnossa. Uusitaan valaisimet johdotuksineen 5-johdinjärjestelmän mukaisiksi kiinteistön peruskorjauksen yhteydessä.

Kuva 1 Loisteputkivalaisin

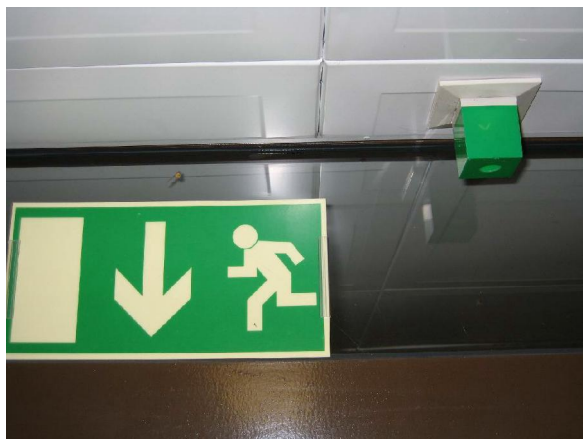
Kiinteistön ovimerkkivalaisimet ovat tyydyttävässä kunnossa, mutta vanhentunutta tekniikkaa. Uusitaan turvavalokeskus ja ovimerkkivalaisimet LED-lamppuvalaisimiksi.

Kuva 1 Ovimerkkivalaisin

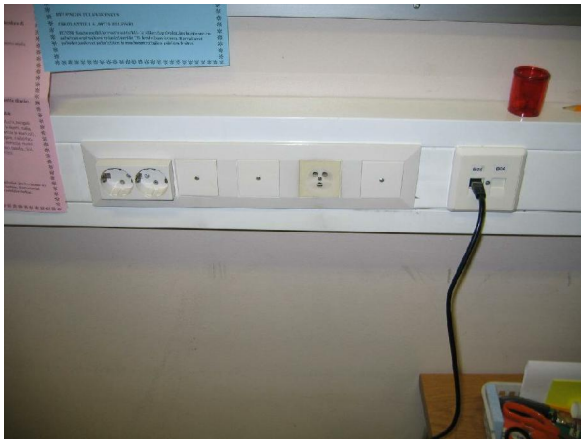
Puhelinverkko on tyydyttävässä kunnossa.

Kuva 1 Perinteinen puhelinpistorasia johtokanavassa.

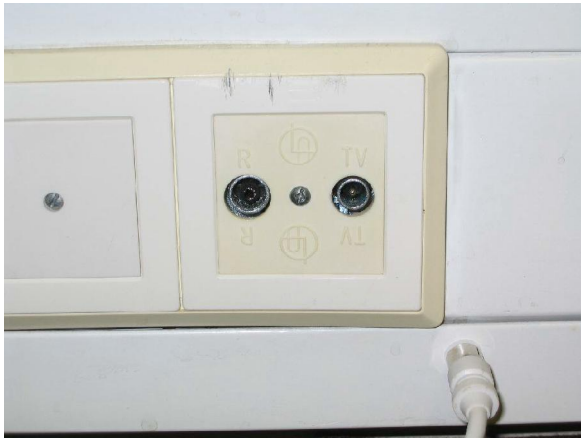
Kiinteistön antenniverkko on tyydyttävässä kunnossa. Uusitaan antenniverkko tähtiverkoksi TÄHTI800 tason mukaiseksi kiinteistön peruskorjauksen yhteydessä.

Kuva 1 Antennipistorasia johtokanavassa.

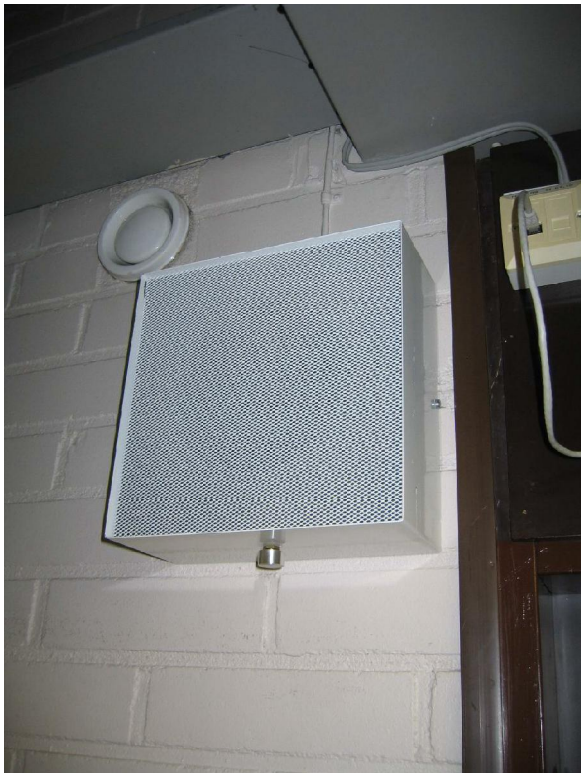
Kiinteistön äänentoistojärjestelmä on tyydyttävässä kunnossa. Uusitaan äänentoistojärjestelmä johdotuksineen kiinteistön peruskorjauksen yhteydessä.

Kuva 1 Äänentoistojärjestelmän kaiutin.

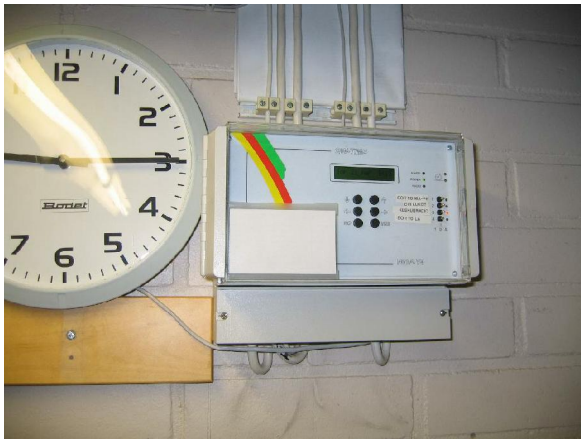
Kiinteistön aikakellojärjestelmä on tyydyttävässä kunnossa. Uusitaan aikakellojärjestelmä kiinteistön peruskorjauksen yhteydessä.

Kuva 1 Aikakello ja ohjauskello

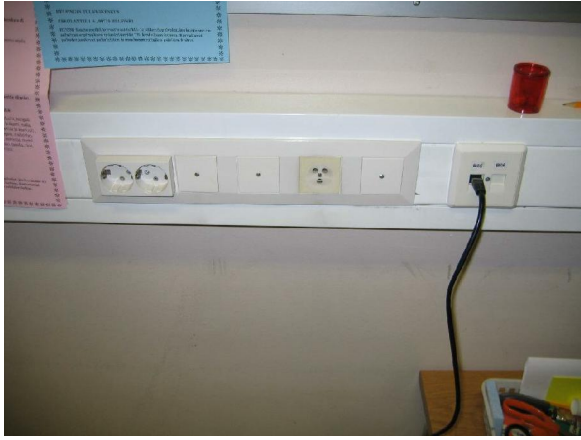
Kiinteistön yleiskaapelointijärjestelmä on tyydyttävässä kunnossa. Uusitaan yleiskaapelointijärjestelmä KAT7 mukaiseksi kiinteistön peruskorjauksen yhteydessä.

Kuva 1 Yleiskaapelointipistorasia johtokanavassa.

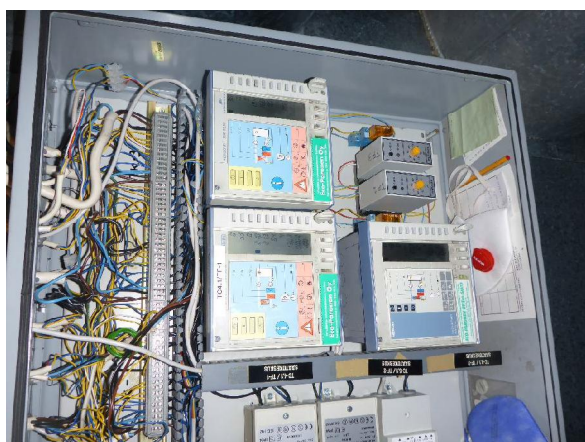
Kiinteistön kiinteistöautomaatiojärjestelmä on jo vanhentunutta tekniikkaa. Uusitaan kiinteistöautomaatiojärjestelmä kiinteistön peruskorjauksen yhteydessä.

Kuva 1 IV-kojeiden säätimiä
