LÄMPÖKUVAUSRAPORTTI

Pähkinärinteen koulu
Mantelikuja 4, 01710 Vantaa

I. KOHTEEN YLEISTIEDOT

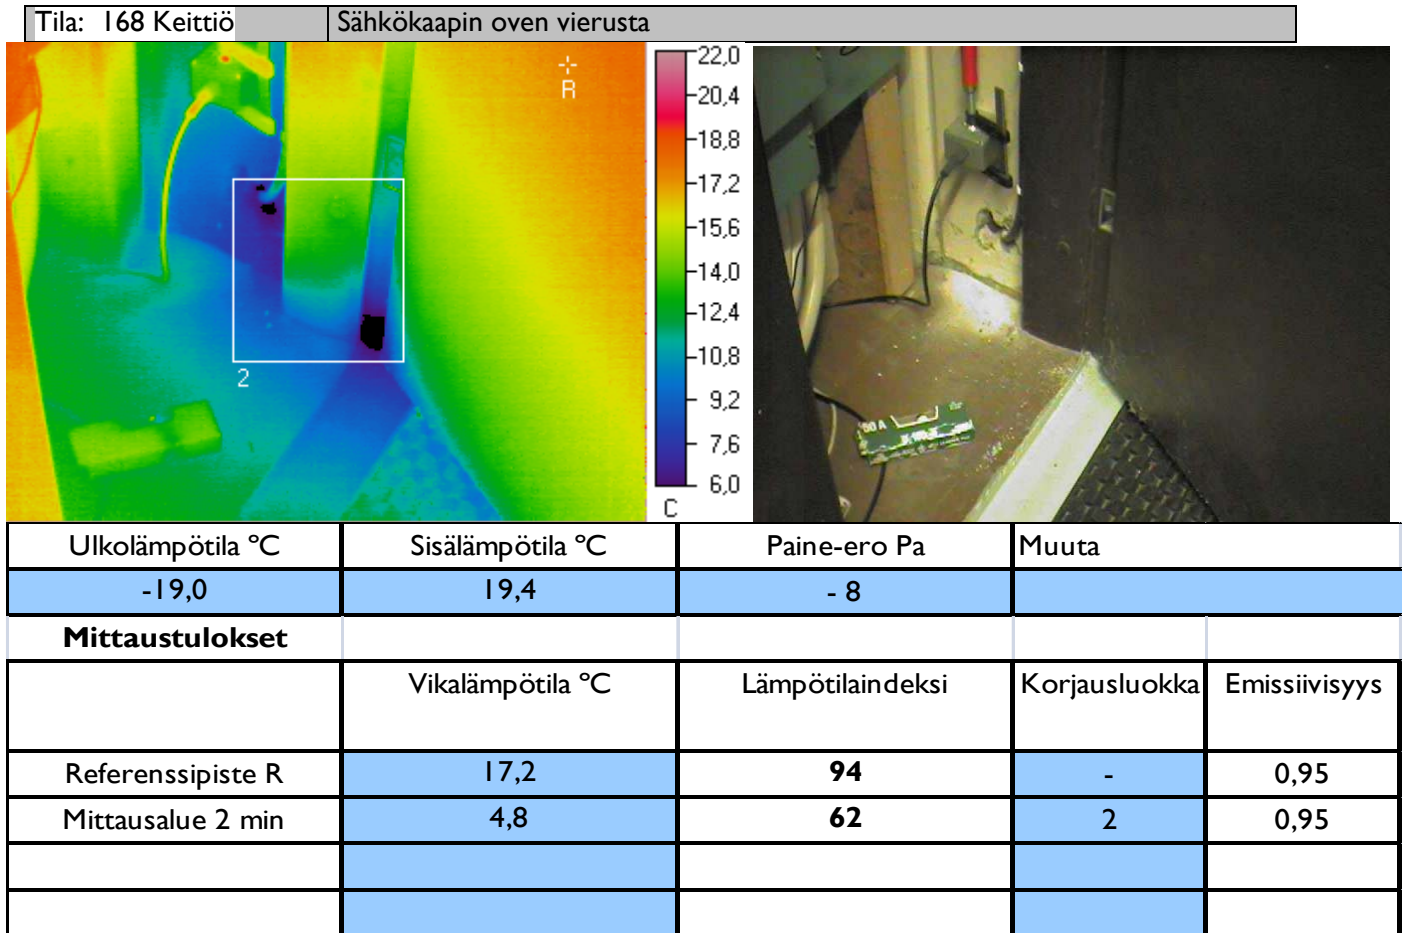
Oven karmin ja seinän läpiviennin tiivisteissä on lievää lämpövuotoa. Suosituksena tiivisteiden korjaus.

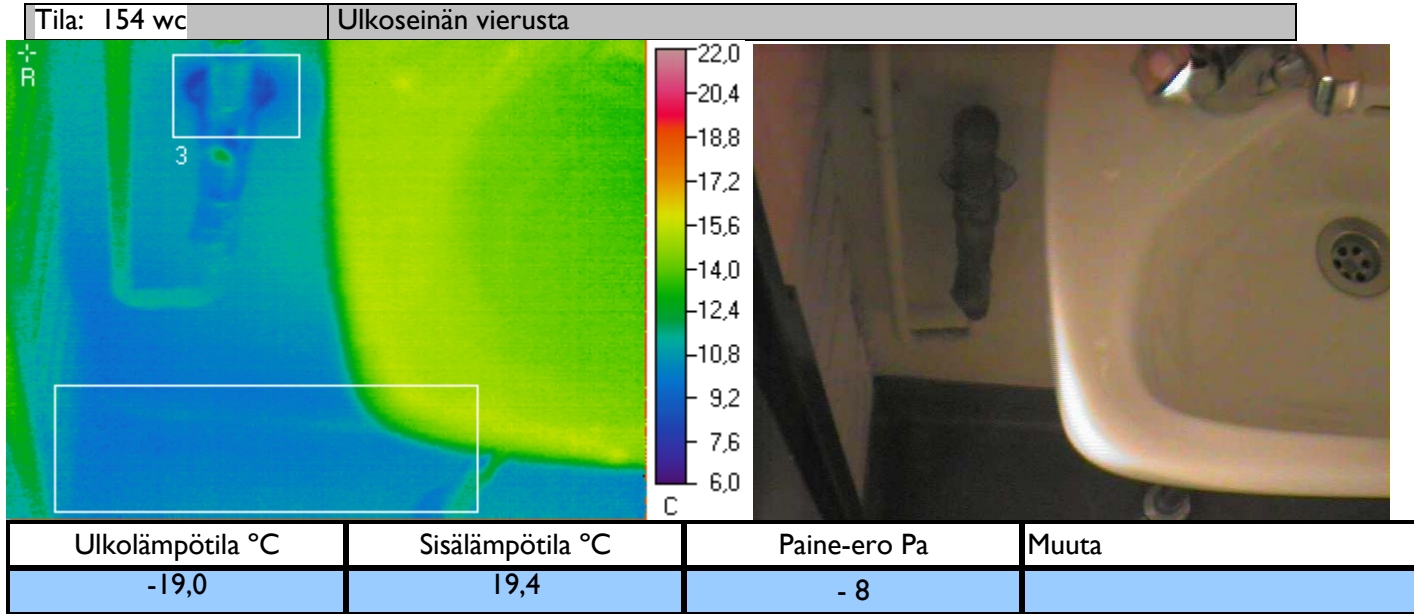
Seinän nurkka sekä lattiapinta ovat kauttaaltaan viileät. Vaikka mittausalueissa lämpötilat ovat teoriassa normien mukaisesti hyvän rajoissa, lattian ja seinän viileys aiheuttaa kylmäaistimuksia. Tarvittaessa harkittava tilan lisälämmitystä.

Havainto toistui jokaisessa oven viereen sijoitetussa vastaavanlaisessa tilassa.

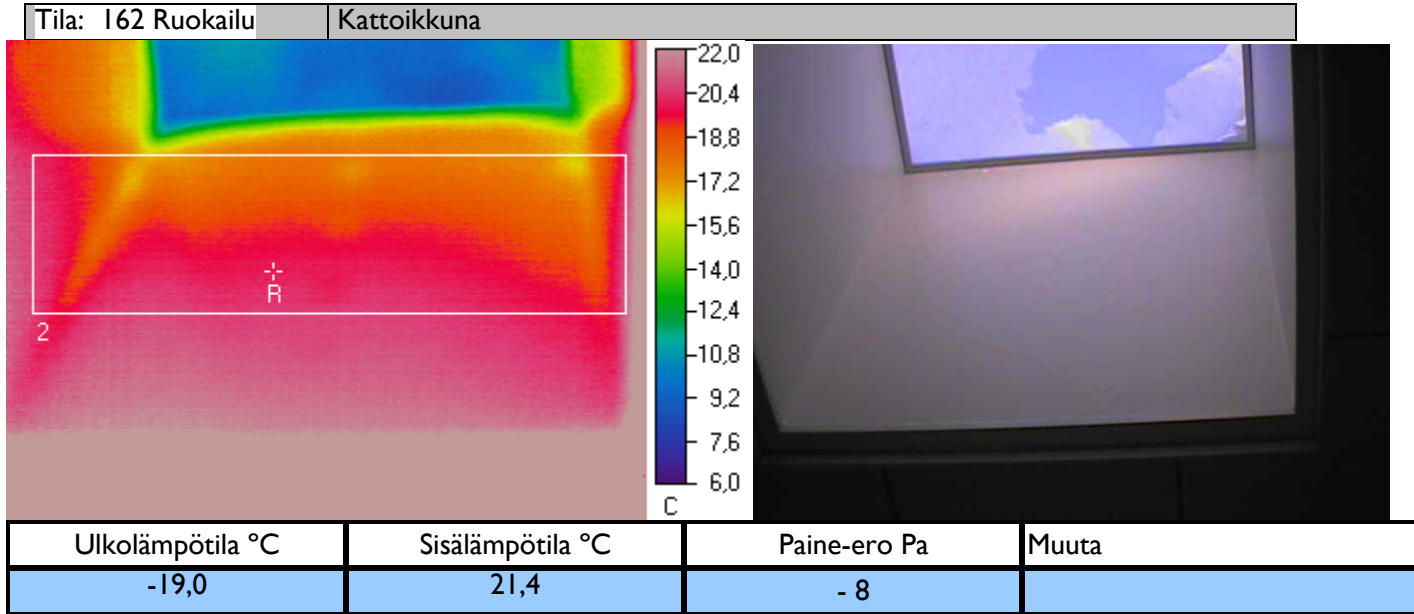
Kaikki rakennuksen kattoikkunat tutkittiin lämpökameralla. Rakenteista ei tehty korjausta edellyttäviä havaintoja. Oheisessa lämpökuvassa valokuilun rakenteissa lämpötilajakauma on normaali.

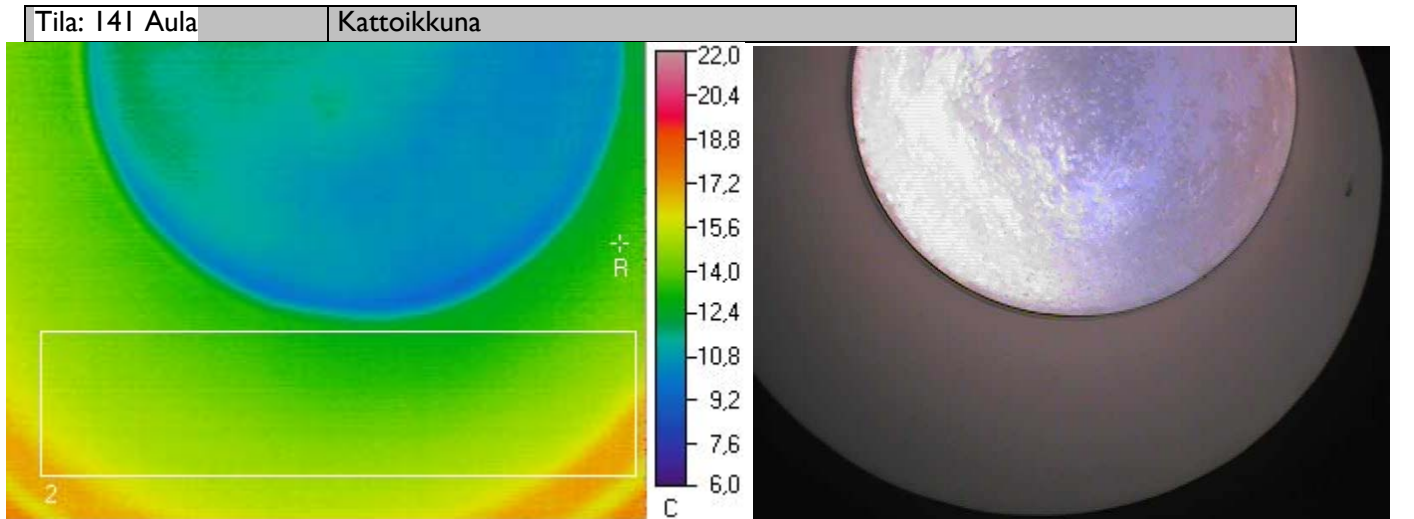
Liikuntasalin portaikon kattoikkunan lämpötilajakauma on normaali.

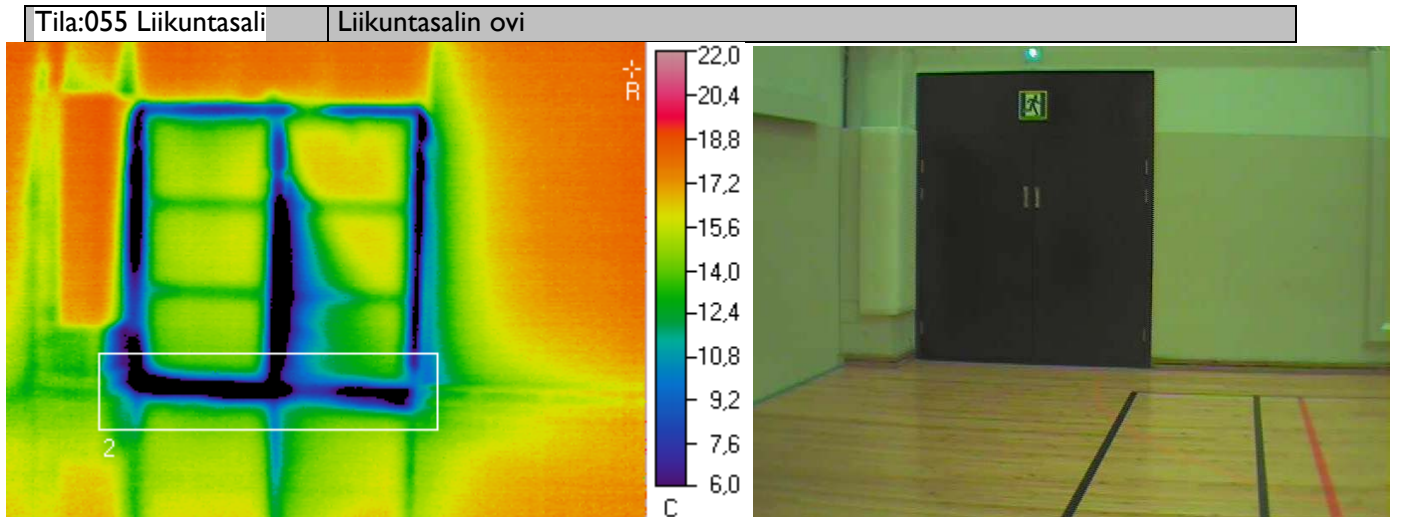
Liikuntasalin ovesta huomattava ilmapuoto. Tiivisteet ja oven käynti korjattava.

(Lämpösäteily heijastuu lattian pinnasta).

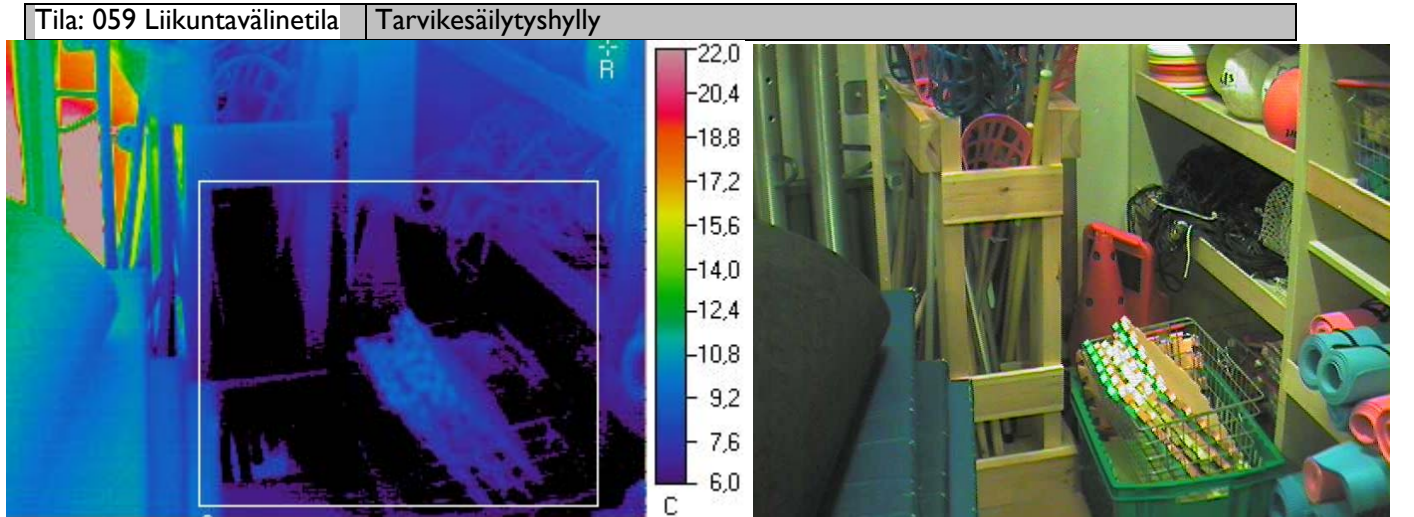
Lämmityspatteri on peitetty irtaimistolla, jolloin lämmitetty ilma ei pääse kiertämään rakenteissa. Varaston ulko-ovea oli paljon käytetty oppilaiden liikuntatunnin vuoksi, mikä on kylmentänyt tilaa huomattavasti. Kylmyyden syynä saattaa olla viereisen liikuntasalin oven kylmyys, ks. edellinen kuva. Suosituksena harkita lisälämmityslaitetta ja / tai irtaimiston sijoittelua.

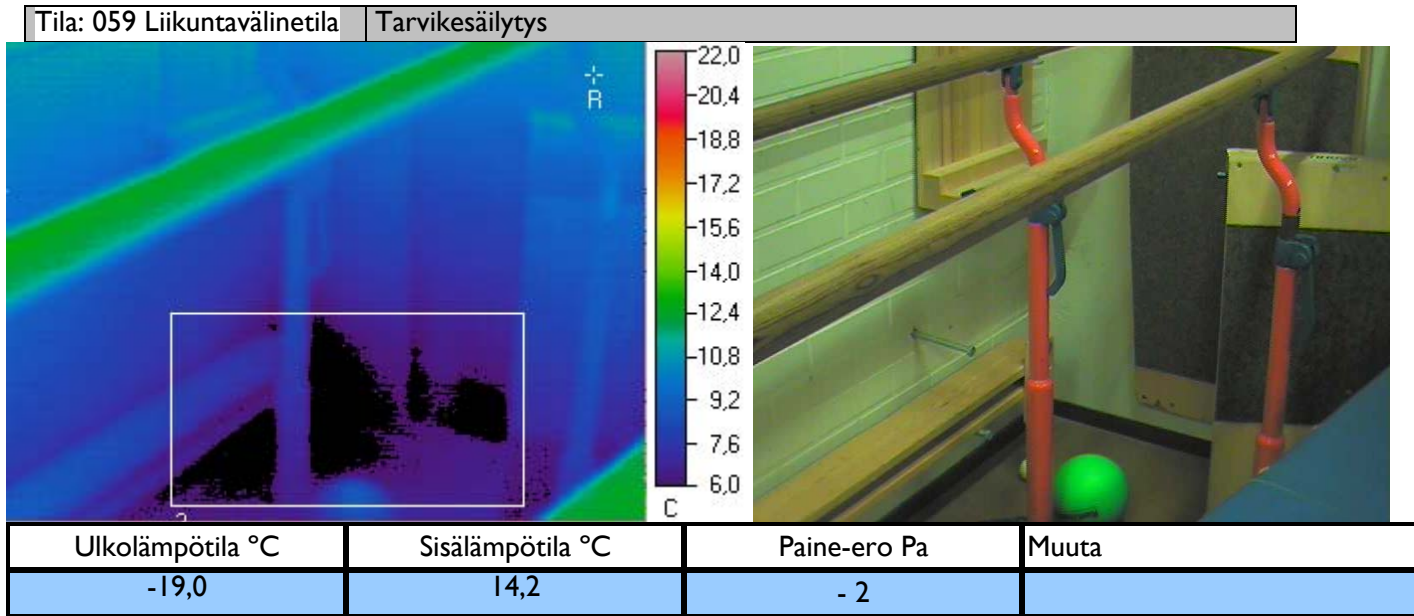
Lämmityspatteri on osittain peitetty irtaimistolla, jolloin lämmitetty ilma ei pääse kiertämään rakenteissa. Varaston ulko-ovea oli paljon käytetty oppilaiden liikuntatunnin vuoksi, mikä on kylmentänyt tilaa huomattavasti. Kylmyyden syynä saattaa olla viereisen varasto 070 oven kylmyys. Suosituksena harkita lisälämmityslaitetta ja / tai irtaimiston sijoittelua.

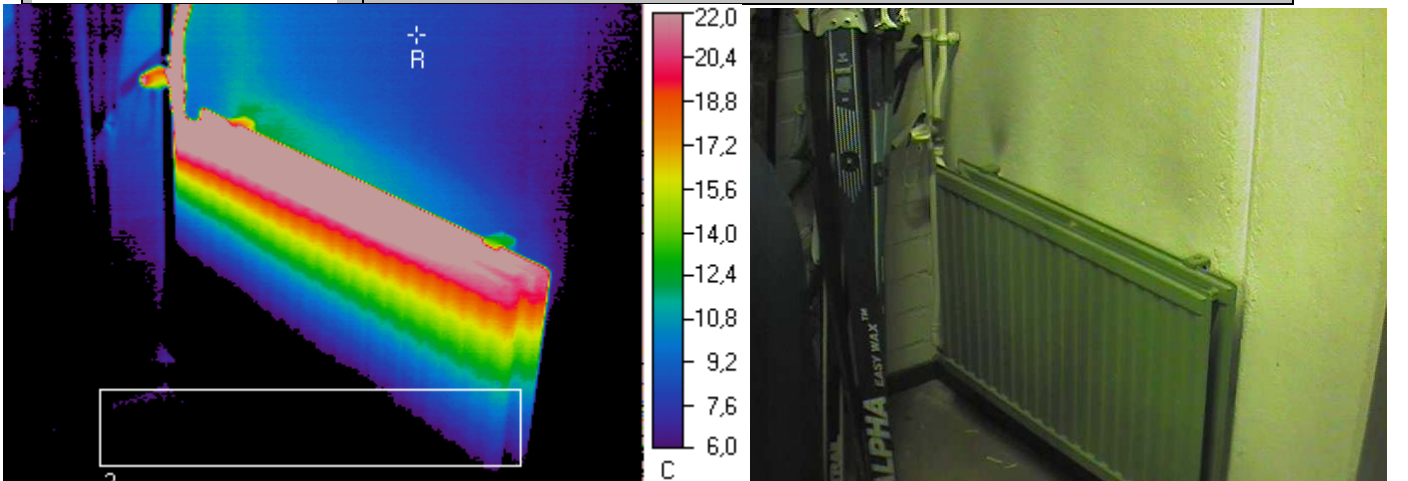
Tila: 059 Liikuntavälinetila Oven viereinen lämpöpatteri

Lämmityspatteri ei toimi normaalisti: vain yläosa on lämmennyt, alaosa ja paluuputki ovat täysin kylmät. Varaston ulko-ovea oli paljon käytetty oppilaiden liikuntatunnin vuoksi, mikä on kylmentänyt tilaa huomattavasti. Patterin toiminta korjattava.

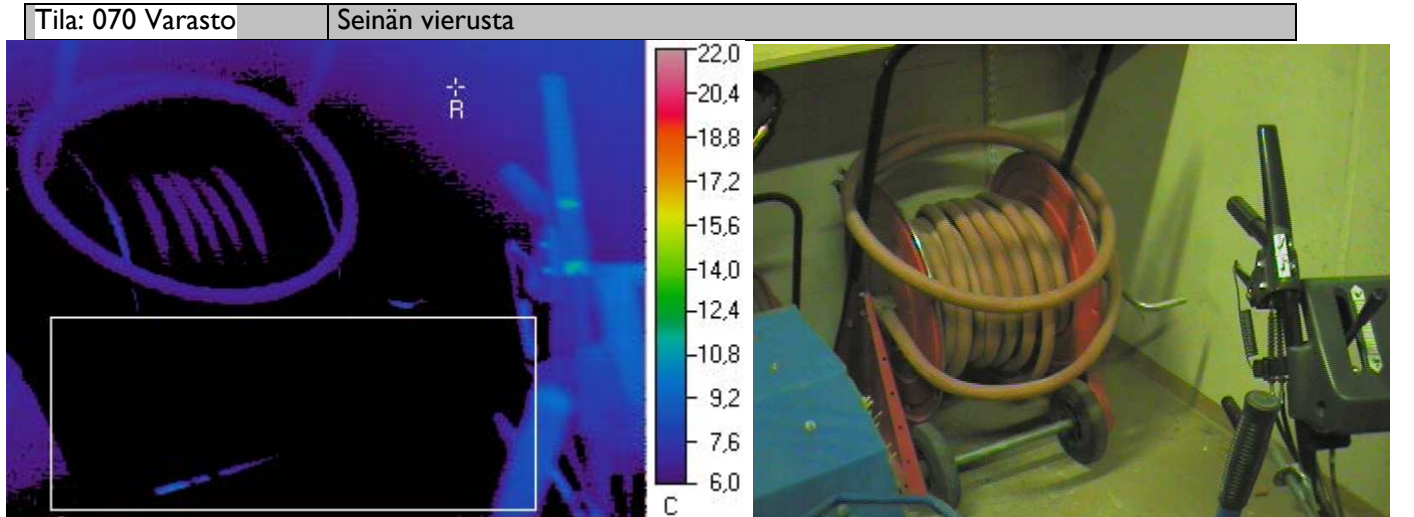
Seinänurkassa huomattavaa kylmyyttä. Kylmyyden synnä saattaa olla viereisen liikuntavälinevarasto 059 kylmyys, ks. edellä.

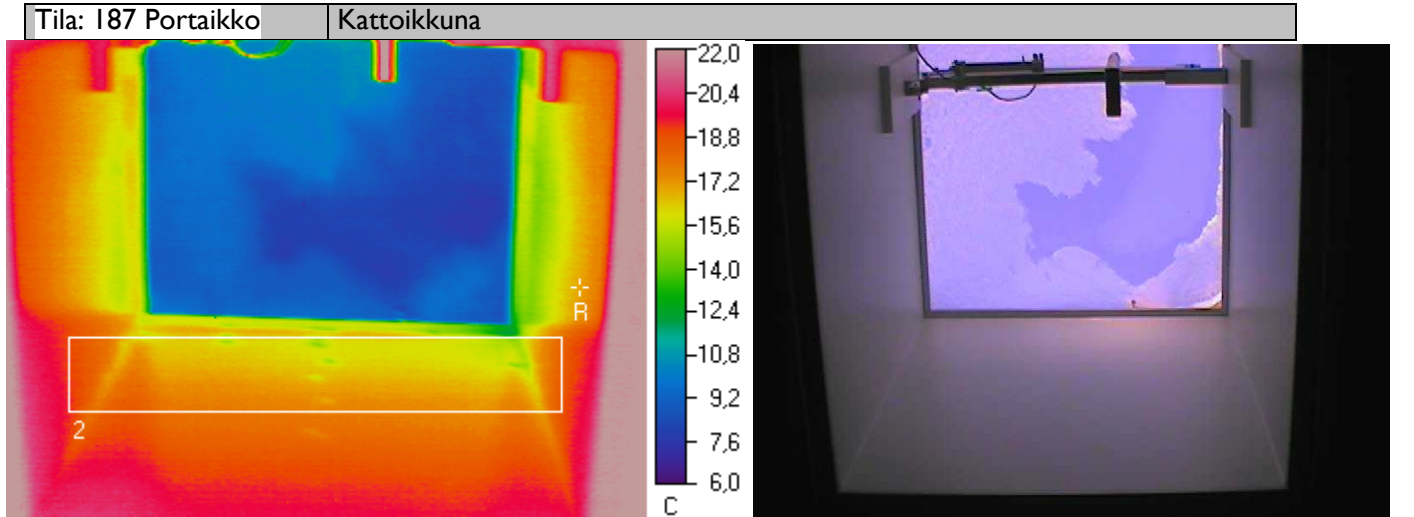
Kattoikkunan lämpötilajakauma on normaali.

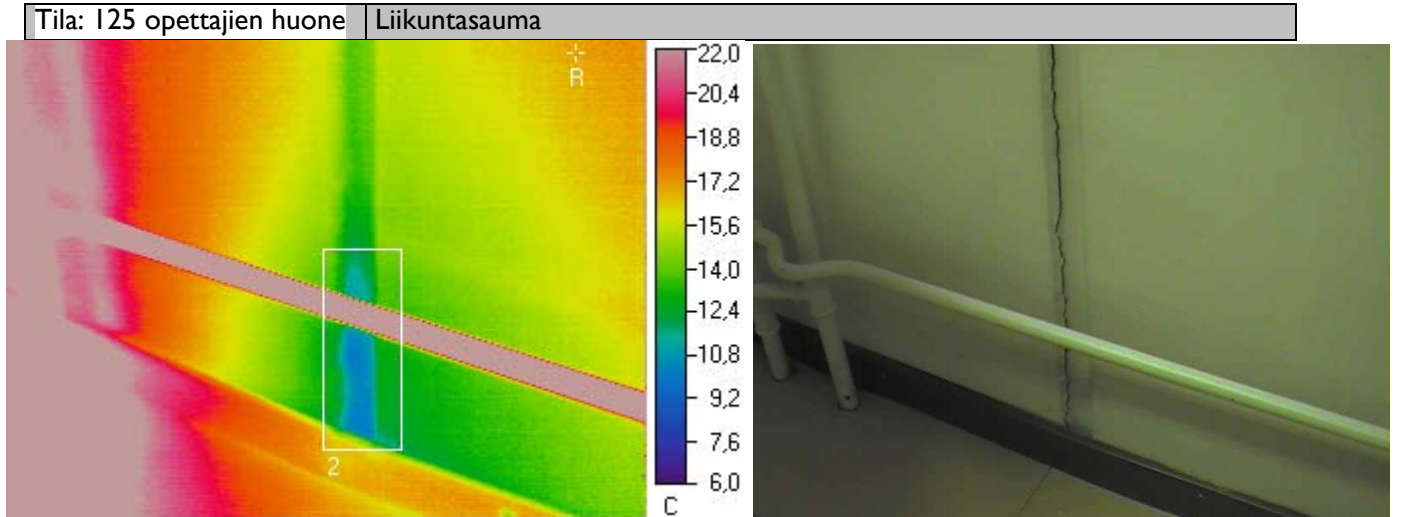
Elementtisaumassa halkeama, jonka kohdalla haastattelutietojen mukaan todettu kylmyyttä. Tutkimushetkellä lämpötila on hyvän rajoissa. Elementtisauma on suosituksena tiivistää; saumasta saattaa olla ilmavuotoa esim. tietyllä tuulen suunnalla, jota ei havaittu tutkimushetkellä.

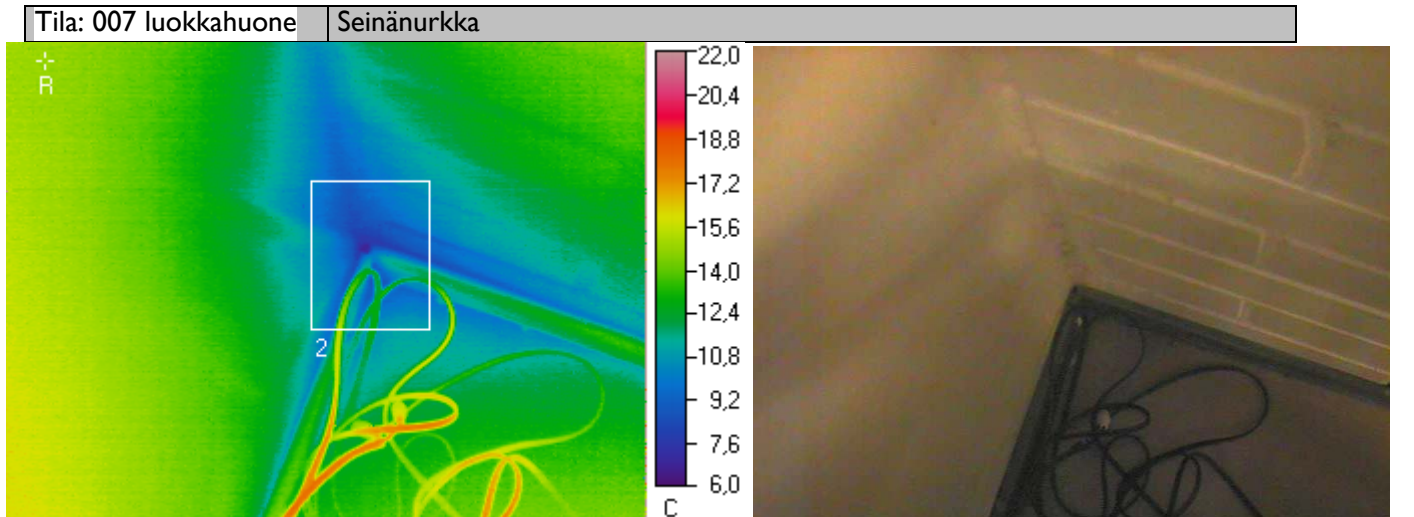
Seinänurkassa aavistuksen viileyttä. Havainto saattaa johtua viereisestä tuulikaapin teräsovesta seiniin johtuvasta kylmyydestä. Suosituksena jalkalistojen irrottaminen ja rakojen tilkitseminen.

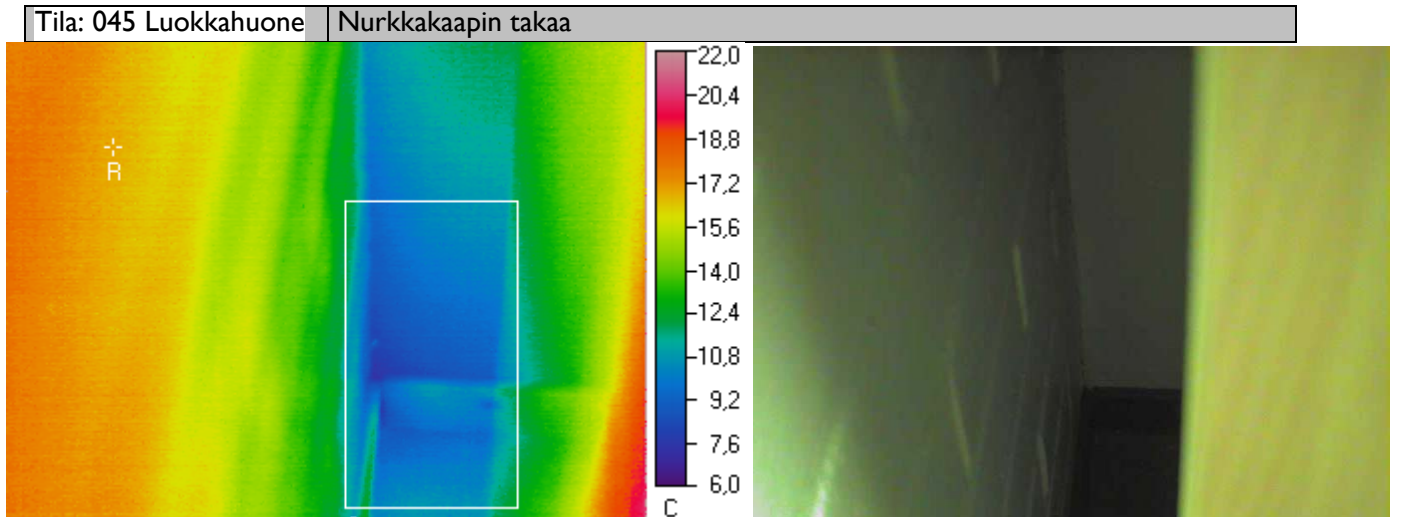
Kaappi estää lämmitetyn ilman kiertämisen rakenteen nurkkaan, joka viilenee. Havainto saattaa johtua viereisestä tuulikaapin teräsovesta seiniin johtuvasta kylmyydestä. Suosituksena jalkalistojen irrottaminen ja rakojen tilkitseminen.

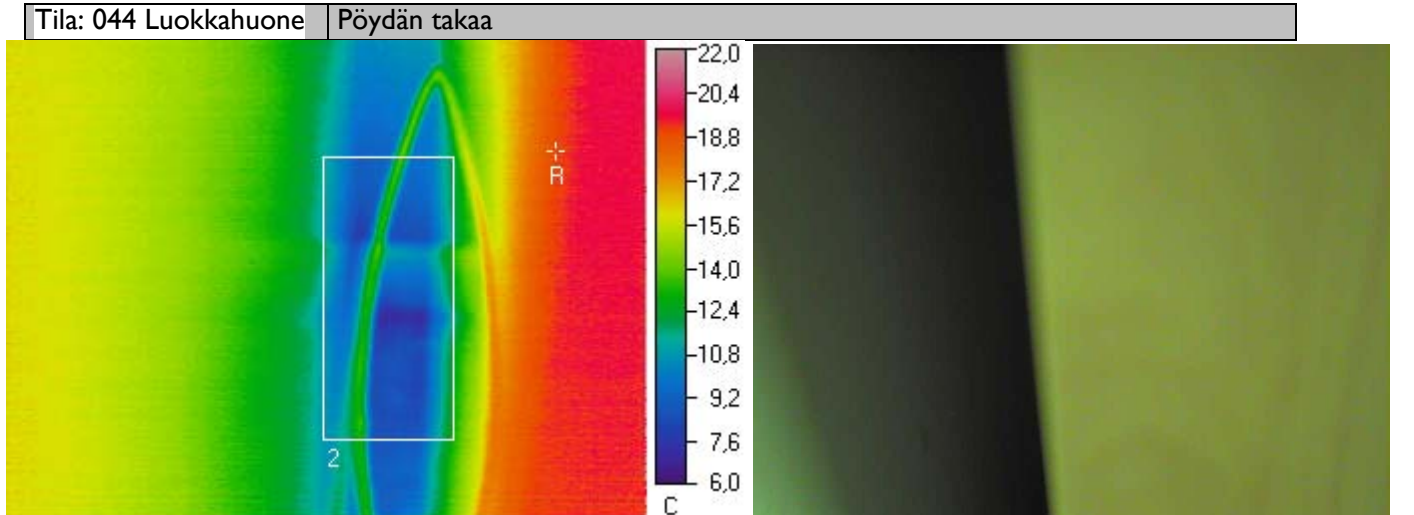
Pöytä estää lämmitetyn ilman kiertämisen rakenteen nurkkaan, joka viilenee. Suosituksena jalkalistojen irrottaminen ja rakojen tilkitseminen.

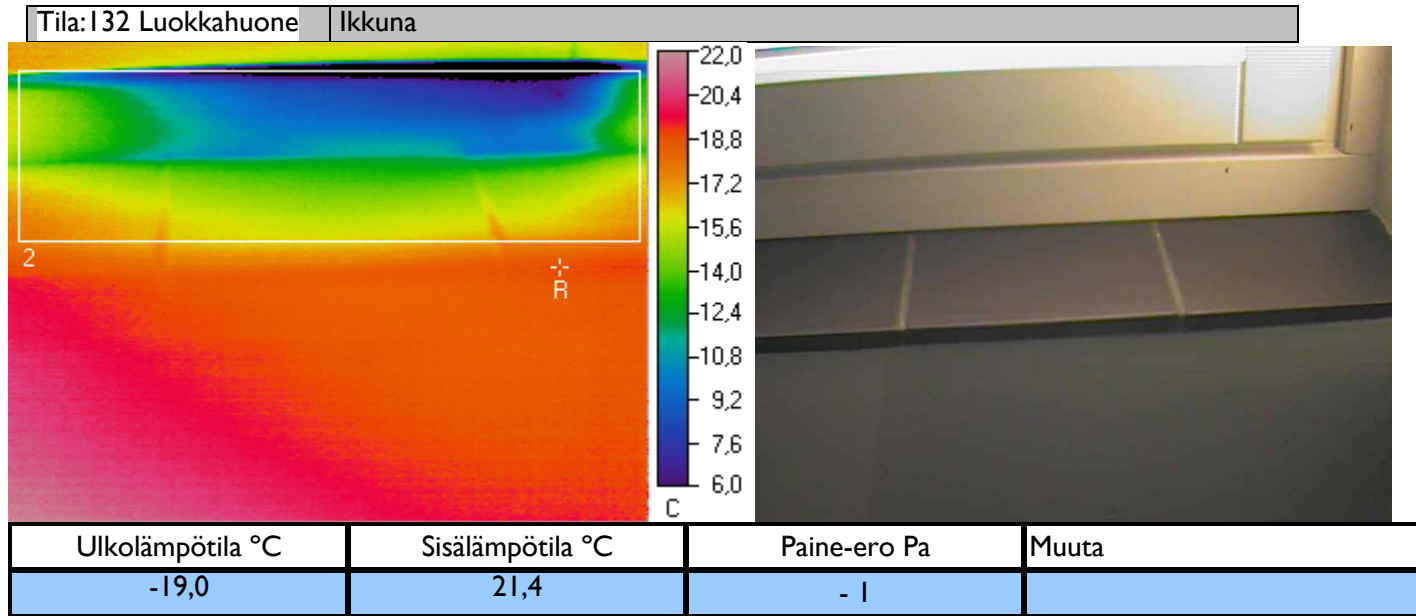
Ikkunan alareunassa vähäinen ilmavuoto. Suosituksena tiivisteiden korjaaminen.
