RAPORTTI

PÄHKINÄRINTEEN KOULU LVV-PUTKISTOJEN KUNTOTUTKIMUS

31.3.2015

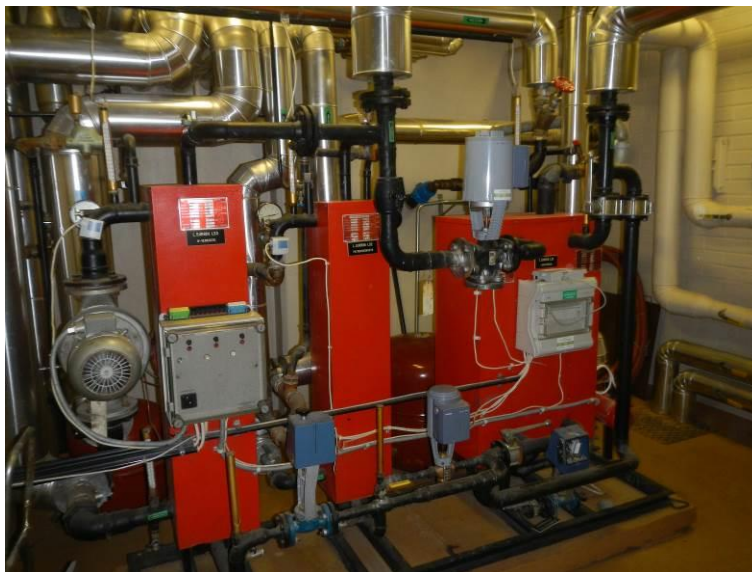
Kiinteistön lämmönjakohuone sijaitsee pohjakerroksessa. Kiinteistö on kytketty kaukolämpöverkkoon. Lämmönsiirtimet, merkiltään ELGE, on valmistettu vuonna 1979. Patteriverkoston siirtimen teho on 120 kW, IV-verkoston siirtimen teho on 300 kW ja käyttöveden siirtimen teho on 260 kW (Kuva 1). Siirtimissä ja putkissa ei havaittu vuotojälkiä.

Kuva 1. Kaukolämmön alajakokeskus varusteineen.

Lämmönsiirtimien arvioitu tekninen käyttöikä on noin 20–25 vuotta. Lämmönsiirtimet ovat teknisen käyttöikänsä päässä. Lämmönsiirtimiin kertyy ajan kuluessa kalkkia, jolla on lämpöä eristävä vaikutus, tämä heikentää siirtimien lämmönsiirtokykyä. Suosittelemme lämmönsiirtimien uusimista peruskorjauksen yhteydessä.

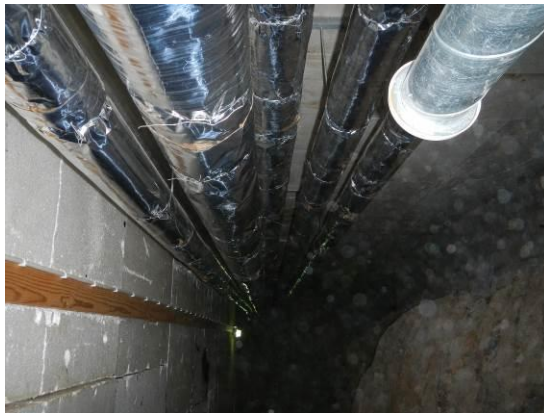
Kuva 2. Lämpö- ja käyttövesirunkojohtoja putkitunnelissa.

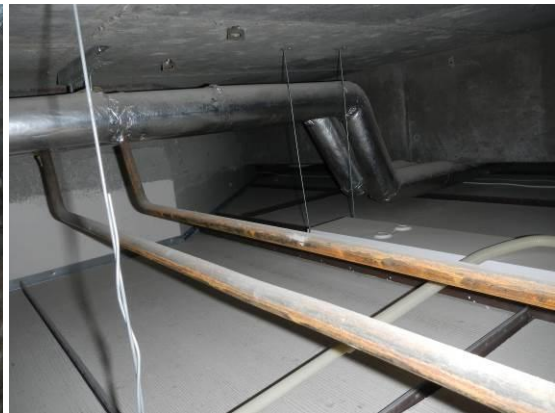
Kuva 3. Lämpöjohtoja alakaton takana.

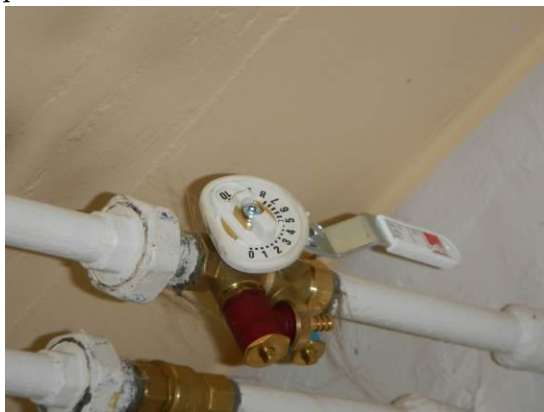
Lämpöjohtoverkoston venttiileiden kunto tarkastettiin otantana silmämääräisesti. Kiinteistön lämpöjohtoverkoston linjasulkuventtiilit ovat uusittuja palloventtiileitä (Kuva 4). Linjasäätöventtiileissä on säätömahdollisuus, tarkastetut säätöventtiilit ovat täysin auki (Kuva 4).

Kuva 4. Lämpöjohtoverkoston uusittuja venttiileitä, linjasäätöventtiili täysin auki.

Havaintojen mukaan lämpöjohtoverkoston virtaamia ei ole säädetty, linjasäätöventtiilit ovat täysin auki. Suosittelemme lämpöjohtoverkoston tasapainotusta peruskorjauksen yhteydessä.

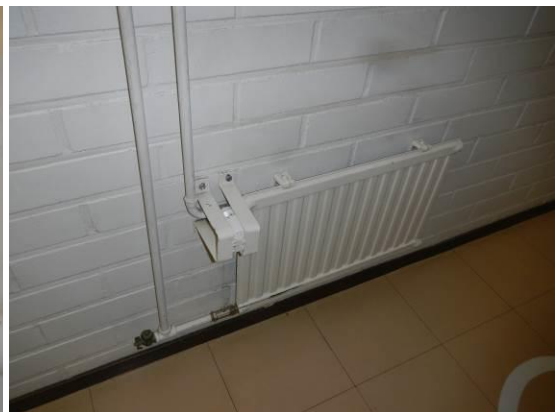
Kiinteistön lämpöpatterit ovat alkuperäisiä peltipattereita. Patteriventtiilit, merkiltään Danfoss, ovat termostaattisia ja käsisäätöisiä ja ne on uusittu vuonna 2014. (Kuva 5).

Kuva 5. Peltipatteri ja uusittu termostaattinen patteriventtiili.

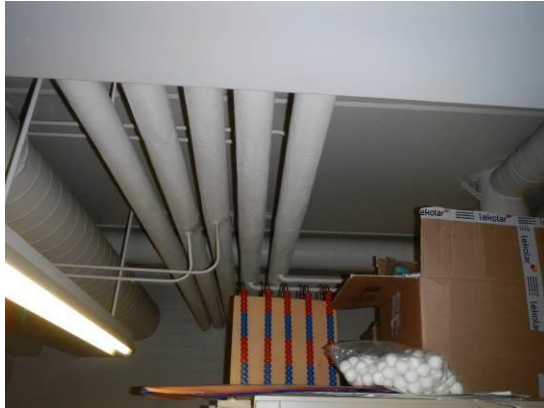
Lämpöjohto- ja käyttövesiverkoston alkuperäiset putkieristeet saattavat sisältää asbestia (Kuva 6).

Kuva 6. Lämmitys- ja käyttövesiverkoston alkuperäiset putkieristeet saattavat sisältää asbestia.

Alkuperäiset putkieristeet sisältävät mahdollisesti asbestia. Asbestieristeet ovat rikkoutuessaan ja pölytessään vakava terveysriski. Suosittelemme RT-kortin 20-11160 mukaista haitta-ainetutkimusta tehtäväksi hankesuunnittelun yhteydessä. Tilaaajan ohje on RT-kortissa 20-11159. Haitta-ainepitoisten rakennusmateriaalien määrä kiinteistössä vaikuttaa olennaisesti purkutöiden kustannuksiin.

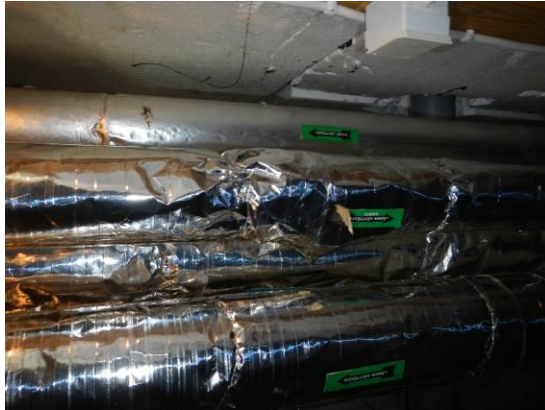
Kuva 7. Käyttöveden runkojohtoja putki-tunnelissa.

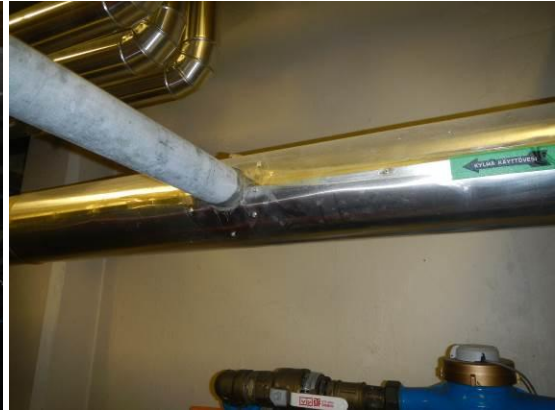
Kuva 8. Kylmän käyttöveden runkojohto sinkittyä teräsputkea.

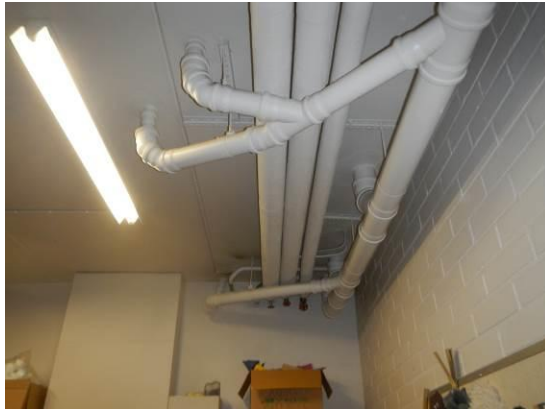
Lämpö- ja käyttövesijohdojen alkuperäiset putkieristeet ovat alkuperäisiä ja sisältävät mahdollisesti asbestia (*Kuvat 9 ja 11*).

Kuva 9. Käyttövesijohtoja näkyvillä opetus-tiloissa.

Alkuperäiset putkieristeet sisältävät todennäköisesti asbestia. Asbestieristeet ovat rikkoutuessaan ja pölytessään vakava terveysriski. Suosittelemme RT-kortin 20-11160 mukaista haitta-ainetutkimusta tehtäväksi hankesuunnittelun yhteydessä. Tilaajan ohje on RT-kortissa 20-11159. Haitta-ainepitoisten rakennusmateriaalien määrä kiinteistössä vaikuttaa olennaisesti purkutöiden kustannuksiin.

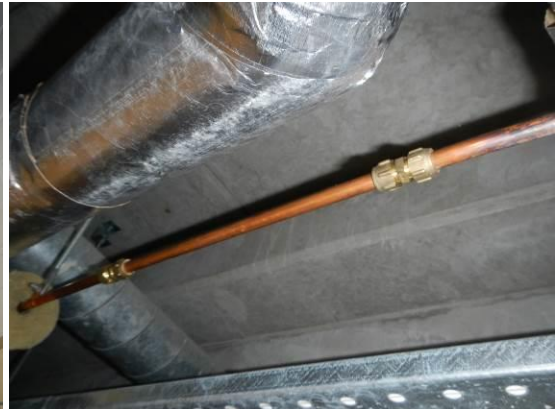
Kuva 10. Uusittua lämpimän veden kierto-johtoa alakaton takana.

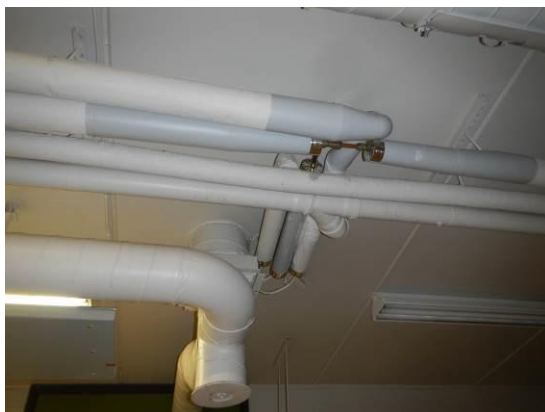
Kuva 11. Uusittuja käyttövesiputkiosuuksia opetustiloissa.

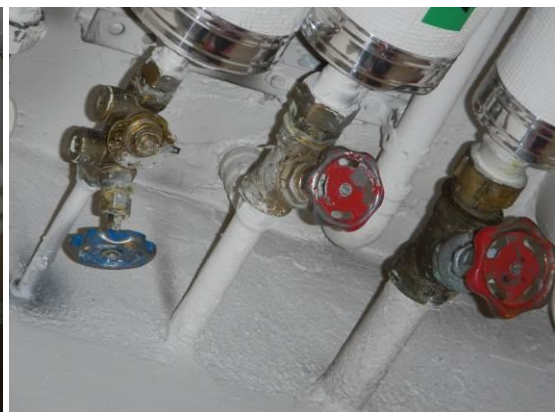
Vesijohtoverkoston venttiileiden kunto tarkastettiin otantana silmämääräisesti. Käyttövesiverkoston linjasulku- ja säätöventtiilit ovat alkuperäisiä vinoistukkaventtiileitä (*Kuva 12*). Lämpimän veden kiertojohtojen virtaamia ei ole linjasäätöventtiileiden näyttötaulujen mukaan säädetty, venttiilit ovat täysin auki (*Kuva 13*).

Kuva 12. Käyttövesiverkoston alkuperäisiä vinoistukkaventtiileitä.

Linjasäätö- ja sulkuventtiileiden tekninen käyttöikä on noin 25–30 vuotta. Käyttövesiverkoston alkuperäiset venttiilit ovat teknisen käyttöikänsä päässä. Suosittelemme käyttövesiverkoston linjasulku- ja säätöventtiileiden uusimista sekä kiertovesijohdon virtaamien säätöä peruskorjauksen yhteydessä. Säättämätön kiertovesijohto aiheuttaa putkiston nopeampaa kulumista. Tästä johtuen putkistossa saattaa esiintyä yksittäisiä vuotoja tulevaisuudessa.

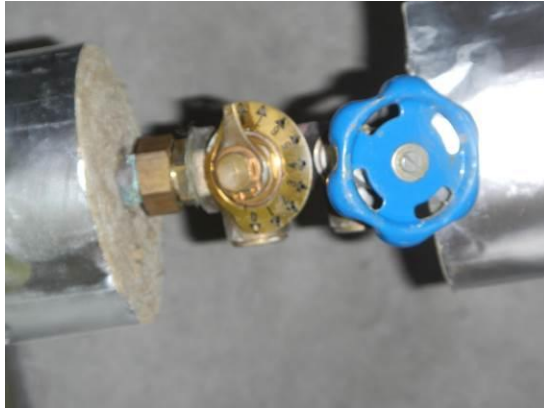
Kuva 13. Kiertoveden virtaamia ei ole näytötäulujen mukaan säädetty, täysin auki.

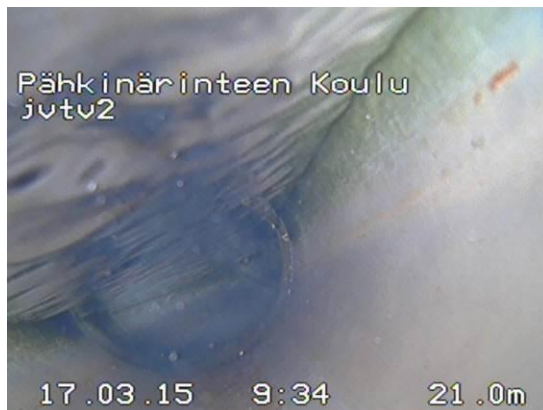
Jätevesiviemäreiden tv-kuvauksissa jvtv1-jvtv6 havaittiin lieviä painumia, joissa vesitäyttöä on paikoin 10...20 %. Viemäriinjassa jvtv2 havaittiin kuvauksen lopussa painuma ennen rasvanerotinta, vesitäyttöä noin 50 %, painuma ei ole kerännyt jätettä

(Kuva 14). Viemäriinjojen kunnosta tehdyt havainnot ovat samansuuntaisia vuoden 2006 tehtyyn tutkimukseen verrattuna.

Kuva 14. Painumasta johtuvaa vesitäyttöä 2 metrin matkalla ennen rasvanerotinta.

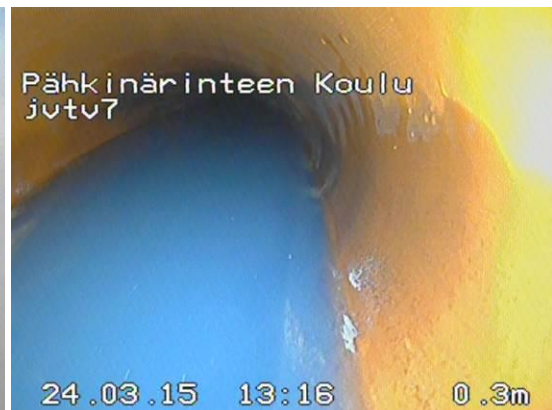
Kuva 15. Näkymä pohjaviemäriin tarkastuskaivosta jvk1 rakennuksen sisäänpäin, runsasta vesitäyttöä.

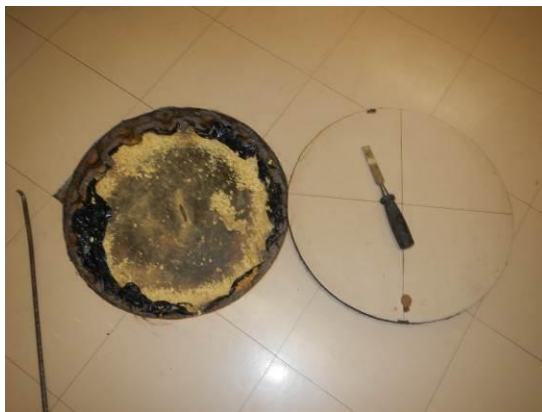
Jäteveden tarkastuskaivot jvk1, jvk2 ja jvk3 tarkastettiin kuvauksien yhteydessä. Poh-jakerroksessa sijaitsevan tarkastuskaivon jvk3 kansi on tiivistetty sahanpurulla ja jä-tesäkillä, välikansi rikki (Kuva 16). Tarkastuskaivon jvk3 pohjakouru on kerännyt run-saasti jätettä (Kuva 17). Jätekerääntymä padotti virtausta linjassa jvtv3, kerääntymä pestiin pois. Tarkastuskaivossa jvk1 havaittiin lievää juurikasvustoa (Kuva 18).

Kuva 16. Tarkastuskaivo jvk3 välikansi tiivistetty sahanpurulla ja jätesäkillä.

Jäteveden tarkastuskaivon jvk3 pohjakouru suositellaan korjattavaksi sekä kyseisen kaivon kansi tiivistettäväksi asianmukaisesti perusparannuksen yhteydessä. Tarkastuskaivojen käyttöikä ja toimivuutta voidaan pidentää pesu- ja kunnostustoimenpiteillä, esimerkiksi pohjakourujen korjauksella ja kaivojen pinnoituksella tai sisäkaivon asennuksella.

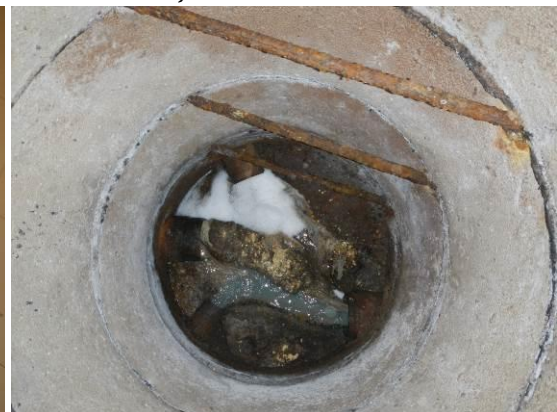
Kuva 17. Tarkastuskaivon jvk3 pohjakouru on kerännyt runsaasti jätettä kaivon pohjal-le.

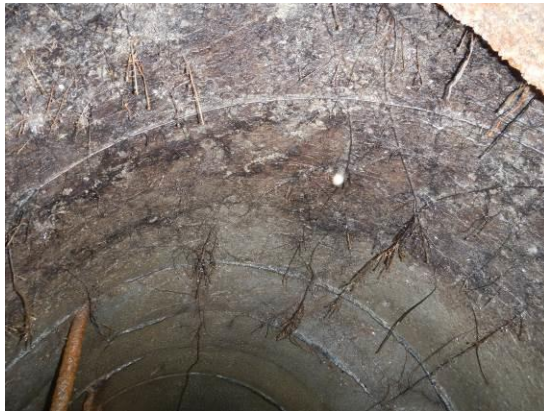
Kuva 18. Lievää juurikasvustoa tarkastuskaivon jvk1:ssa.

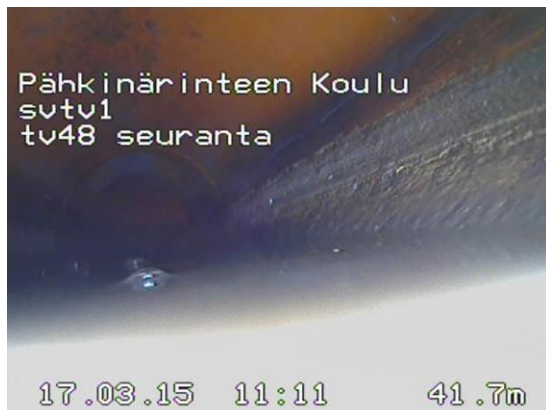
Sadevesiviemäriin svtv1 havaittiin useita painumia. Kohdassa 40,5 – 43,6 metriä vesitäyttöä on noin 20...40 % (Kuva 19), katso sijainti tutkimuspaikkapiirustuksesta. Painumasta ei ole havaintoa vuoden 2006 tutkimuksessa.

Kuva 19. Painumasta johtuvaa vesitäyttöä sadevesipohjaviemäriissä.

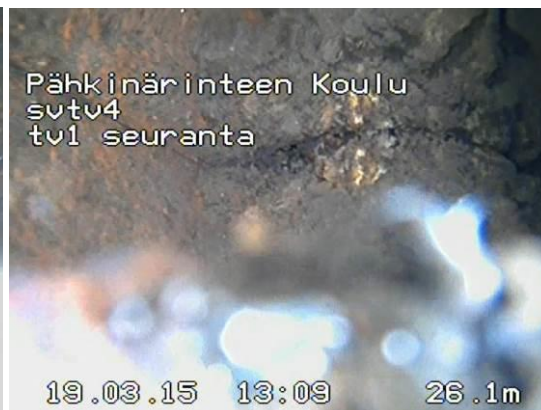
Sadevesiviemäriin svtv4 havaittiin runsasta vesitäyttöä. Kuvaus pysähtyi esteeseen liikuntasalin alla sijaitsevassa pohjaviemäriin (Kuva 20). Viemäri pesittiin auki. Tarkastuskuvaus on tehty sadevesitarkastuskaivosta svtk1, kuvaus svtv6. Linja sijaitsee liikuntasalin ryömintätilan sorapohjan alla maanvaraisesti.

Kuva 20. Este/tukkeuma sadevesipohjaviemäriissä liikuntasalin alapuolella.

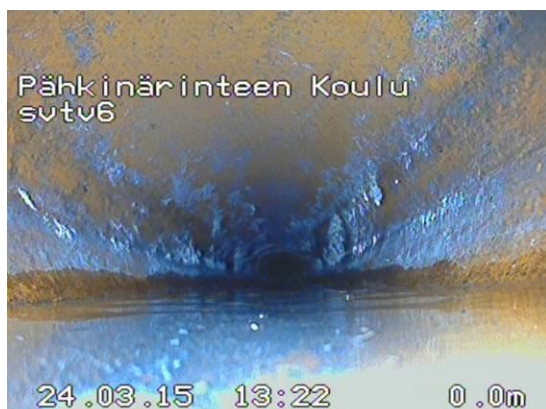
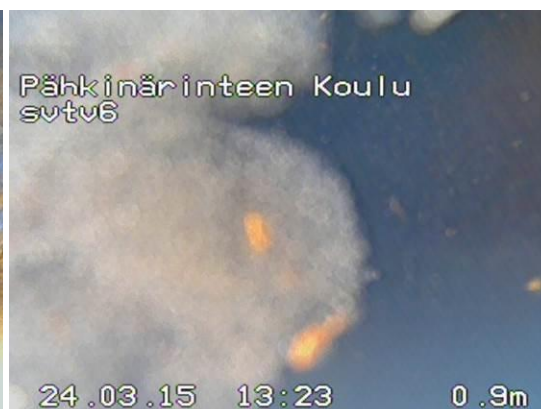
Sadevesiviemäriin svtv6 havaittiin viemäriin painuneen tarkastuskaivosta svtk1 rakennuksen sisäänpäin noin 4 metrin matkalta. Vesitäyttöä on noin 10...40 % (Kuvat 21 ja 22). Tv-kuvauksen svtv4 este oli poistunut viemäristä pesun myötä. Viemäriinjo on jatkanut painumista vuoden 2006 tutkimuksen havaintoihin verrattuna.

Kuva 21. Painumasta johtuvaa vesitäyttöä liikuntasalin alla sijaitsevassa pohjaviemäriissä.

Kuva 22. Painumasta johtuvaa vesitäyttöä liikuntasalin alla sijaitsevassa pohjaviemäriissä.

Liikuntasalin alla sijaitseva sadevesipohjaviemäri (svtv6) suositellaan korjattavaksi painuman osalta peruskorjauksen yhteydessä.

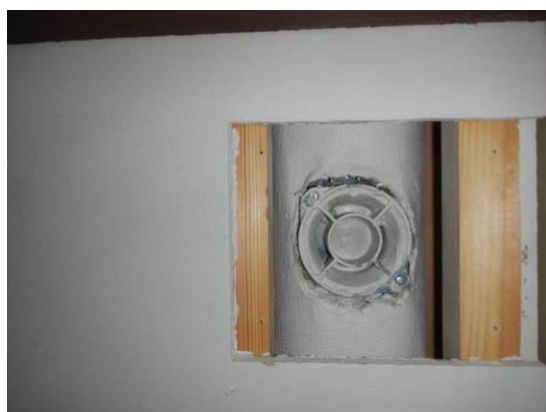
Rakennuksen sisäpuolisten sadevesiviemäreiden putkieristeet saattavat sisältää asbestia (Kuva 23).

Kuva 23. Sadevesiviemärin puhdistusluuku, viemärin eristeet saattavat sisältää asbestia.

Rakennuksen sisäpuolisten sadevesiviemäreiden putkieristeiden asbestipitoisuus on suositeltavaa selvittää haitta-ainetutkimuksessa.

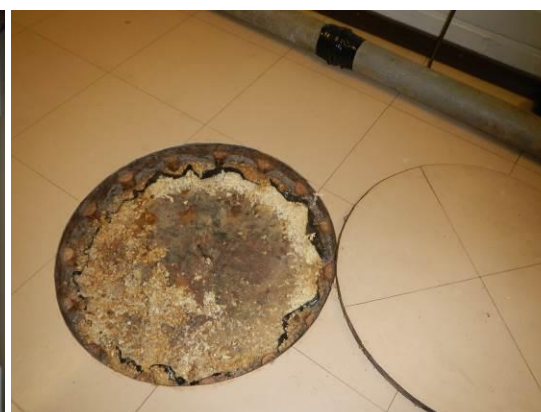
Sadevesitarkastuskaivon svtk2 kansi on tiivistetty sahanpurulla ja jätesäkillä (Kuva 24). Tarkastuskaivossa svtk1 ei havaittu mainittavia puutteita.

Kuva 24. Rakennuksen sisällä oleva sadevesitarkastuskaivo svtk2 on tiivistetty sahanpurulla ja jätesäkillä.

Sadevesitarkastuskaivon svtk2 kansi on suositeltavaa tiivistää asianmukaisesti peruskorjauksen yhteydessä. Tarkastuskaivojen käyttöikää ja toimivuutta voidaan pidentää pesu- ja kunnostustoimenpiteillä, esimerkiksi pohjakourujen korjauksella ja kaivojen pinnoituksella tai sisäkaivon asennuksella.
