KOSTEUSVAURIOKARTOITUSRAPORTTI

Pähkinärinteentien neuvola ja sivukirjasto

**Mantelikuja 4
01710 VANTAA**

**ASB-YHTIÖT,
ASB Consult Oy Ab, Helsinki**

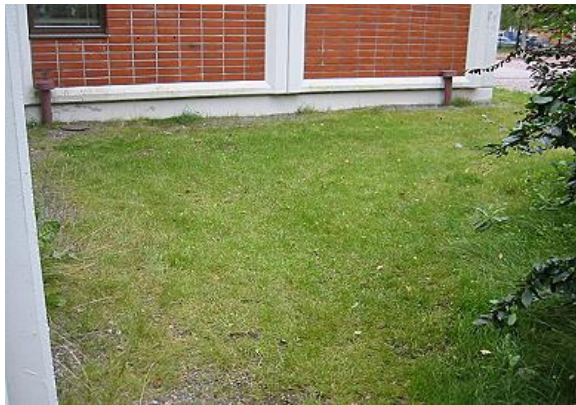
Liikennealueet ovat asfaltoidut. Rakennuksen vierustoilla oli sepelikaistaleet, jotka olivat paikoitellen heinittyneet. **Rakennuksen Laajennusosan pohjoissivustan/ itäpäädyn kulmauksessa kallistus rakennuksesta pois päin oli puutteellinen.** Länsisivustalla maanpinta oli hieman painunut. Muilta osin maanpinta vietti rakennuksesta pois päin. **Vesikaton roskasihtejä oli tukossa männynneulasista yms.**

Kuva 1 Rakennuksen pohjoissivustan ja itäpäädyn kulmauksessa kallistus rakennuksesta pois päin vaikutti puutteelliselta.

Rakennuksen vierustojen maanpinnat tulisi muotoilla siten, että sade ja sulamisvedet valuvat reilusti rakennuksesta pois päin.

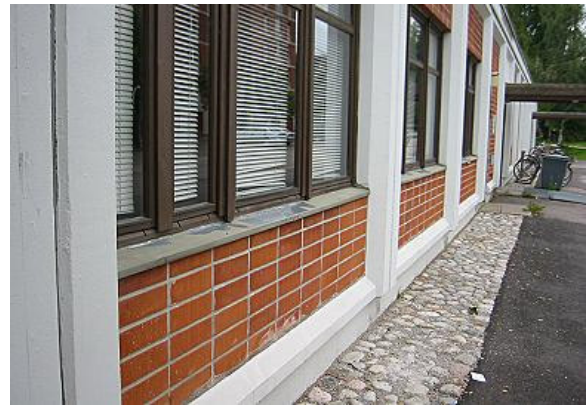
Ikkunat ovat puurakenteisia MSE-ikkunoita. Ikkunoissa ei havaittu rakenteellisia vaurioita, joskin ulkopuitteissa oli havaittavissa pinnoitevaurioita. **Ikkunoiden vesipeltien kallistukset olivat paikoitellen puutteelliset ja pintamaalia oli kuoriutunut pois.**

Kuva 2 Ikkunoiden ja julkisivun liitokohtien saumamassaukset olivat puutteelliset. Vesipeltien maalia hilseilyt pois.

Rakennuksen ulko-ovet kunnostetaan tai tarvittaessa uusitaan.. Ikkunoiden ulkopuutteet maalataan/ kunnostetaan ja vaurioituneet osat uusitaan tarvittaessa. Ikkunoiden vesipellit tulisi asentaa siten, että sadevedet eivät pääsisi vaurioittamaan ikkuna- ja seinärakenteita. **Vesipeltien tiivistys ja pinnoitteiden kunnostus elementtisaumauksien uusimisen yhteydessä. Huomioitava alkuperäisen rakennusosan saumauksien sisältämät, raja-arvon ylittävät lyijypitoisuudet.**

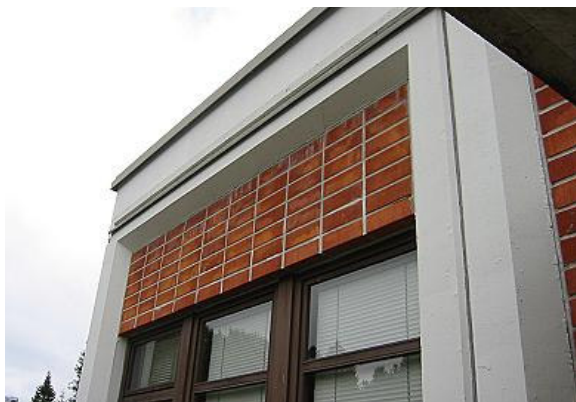
**Rakennuksen ulkoseinien tiililaatat olivat pakkasrapautuneet ulkoseinien yläosil-
ta.** Sandwich-elementtien saumamassat olivat paikoitellen huonossa kunnossa ja joistain kohdin **saumamassaa oli irronnut kokonaan alustastaan. Elementtirakenteiden tuuletus oli puutteellinen.**

Kuva 3 Julkisivuissa oli runsaasti pakkasra-pautuneita tiililaattoja. Sadevedet valuvat ulkoseinää myöten.

Rakennuksen julkisivujen SW-elementtien ulkopinnoissa olevien tiililaattojen pinnat olivat monesta kohtaa pakkasrapautuneet. Rakennuksen yläosan räystäät on muotoiltu siten, että sadevedet pääsevät valumaan / ohjautumaan julkisivuja myöten aiheuttaen jatkuvan kosteusrasituksen. **Erityisesti tulisi miettiä, kuinka sadevedet voitaisiin ohjata ilman julkisivuille kohdistuvaa tarpeetonta kosteusrasitusta.**

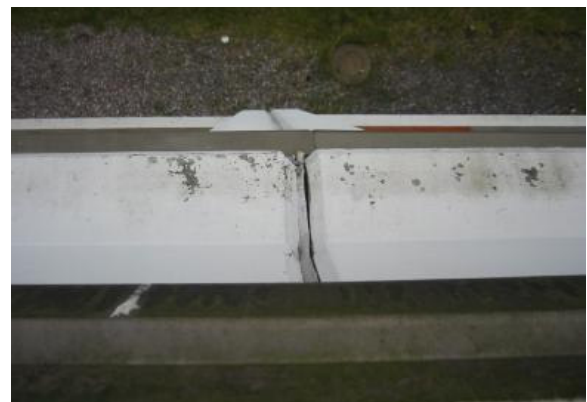
Kuva 4 Julkisivusaumaukset paikoitellen irronneet elementtien pinnoista.

SW-elementtien saumat olivat paikoitellen huonokuntoiset. Sadevedet pääsevät kulkeutumaan rakenteisiin aiheuttaen tarpeetonta kosteusrasitusta. **Saumat tulee uusita kokonaisuudessaan, jolloin on mahdollistettava riittävä rakenteen tuuletuminen.** Alkuperäisen rakennusosan saumat sisältävät raja-arvon ylittävästi lyijyä.

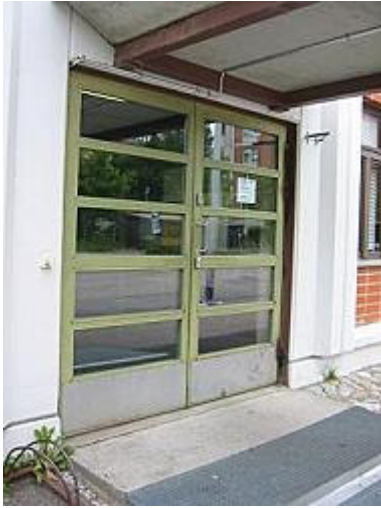
Sisäänkäyntien ovet ovat teräsrunkoisia lasiovia ja päädyssä oli puu-ovia. Ovet olivat tyydyttävässä kunnossa. **Teräsrunkoisten ulko-ovien alaosissa alkavia ruosteaurioita.**

Kuva 5 Teräsrakenteisissa ulko-ovissa oli alkavia ruostevaurioita.

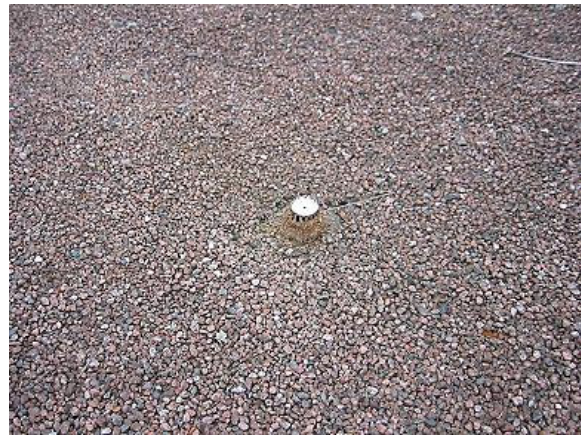
Kuva 6 Vesikaton sadevesikaivojen roskasihtejä tukkeutunut.

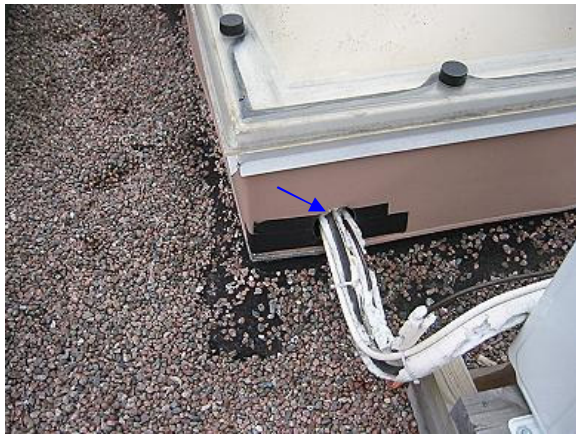
Kattoikkunarakenteen läpi on viety sähkökaapeleita vesikatolla olevaan IV-laitteeseen. **Läpivienti on jätetty tiivistämättä**, jolloin tietyissä olosuhteissa sadevedellä on mahdollista päästä rakenteen sisään.

Kuva 7 Puutteellinen läpiviennin tiivistys.

Rakennuksessa olevien yläpohjarakenteiden mahdolliset vesivauriokohdat ja laajuudet tulee selvittää lisätutkimuksin. Vaurioituneet materiaalit uusitaan ja suoritetaan tarvittaessa kuivaustoimenpiteet. **Kattoikkunarakenteen sähköläpivienti vesikatolta tiivistetään ja tilan 37 kohdalla olevan kattoikkunarakenteen/ vesikatteen mahdollinen vesivuoto kohta selvitetään.**

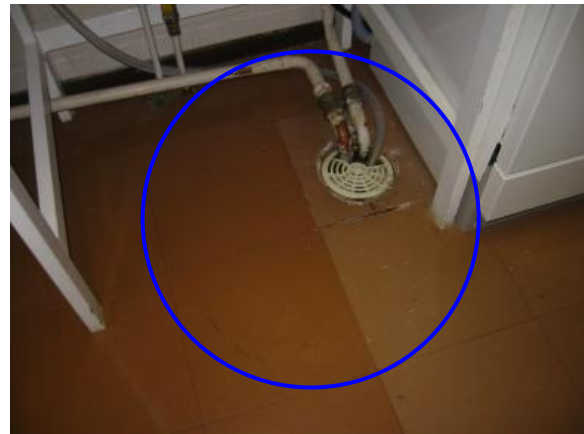
Tilan 22 (välinehuolto) lattia oli lattiakaivon ympäriltä märkä ja vinyylilattialaatoja oli irronnut kosteuden vaikutuksesta alustastaan.

Kuva 8 Kosteusvaurioitunut lattiakaivon ympäryksessä tilassa 22.

Tilan 22 (välinehuolto) lattian tarkka kosteus selvitetään rakennemittauksin. Irtonneet vinyylilattialaatat poistetaan lattiakaivon ympäriltä, jyrkitään liima ja tasote pois ja kuivataan tarvittaessa koneellisesti tasoon 80 % RH.

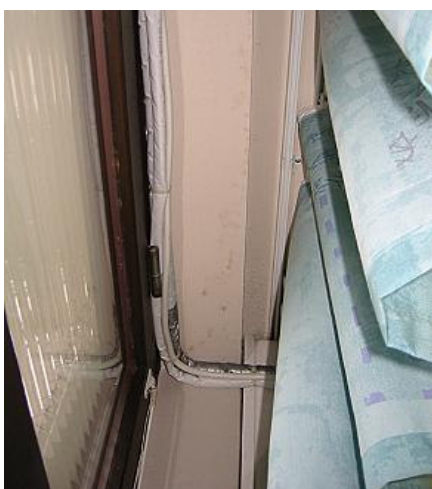
Kuva 9 Tilan 22 ikkunan yläpuolella olevien pistemäisten jälkien aiheuttaja ei selvinnyt kartoituksen yhteydessä.

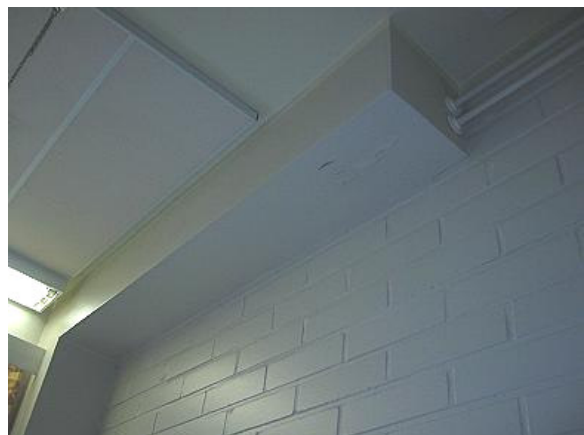
Kuva 10 Tilassa 24 putket lastulevyrakenteen sisään. Levypinnan maali hilseillyt irti alustasta.

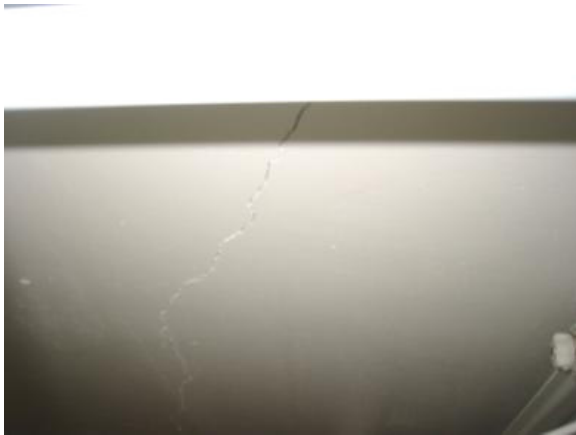
Eri puolilla rakennusta oli ulkoseinäelementeissä havaittavissa pystysuuntaisia rakenteiden liikkumisesta johtuvia halkeamia. Neuvolan tilassa 68 oli seinälinjan ja ulkoseinäelementin yhtymäkohdassa pieni rako.

Kuva 11 Rakennuksessa oli rakenteiden liikkumisesta aiheutuneita halkeamia.

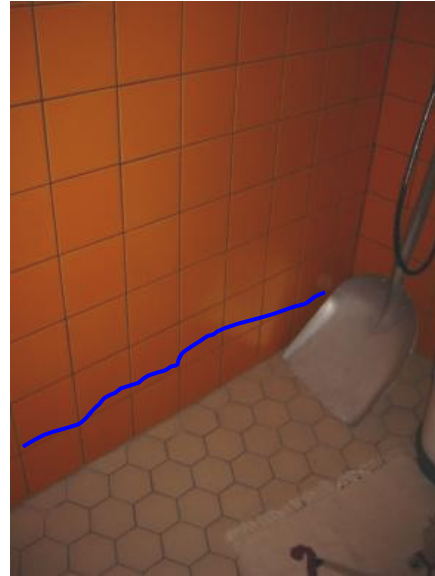
Asummon pesuhuoneen **laatoitetun seinän (WC:n erottava) alaosalla havaittiin pintakosteuden tunnistimella kohonneita kosteuksia.** Alue ulottuu alimman laattarivin korkeudelle lattiasta. Lattioiden pintakosteudet olivat normaalit. Väliseinät ovat tiilirakenteiset.

Kuva 12 Asunnon pesuhuoneessa havaittiin seinällä pintakosteuden tunnistimella kohonneita kosteuksia ylettyen 1 laattarin korkeudelle lattiasta.

Asumuksen pesuhuoneen keraamiset seinä- ja lattialaatat ja kiinnityslaastit tulisi poistaa ja kuivata rakenteet, mikäli tarpeellista sekä asentaa nykyohjeiden mukaiset vedeneristykset, mikäli tilat halutaan säilyttää nykyisellään.

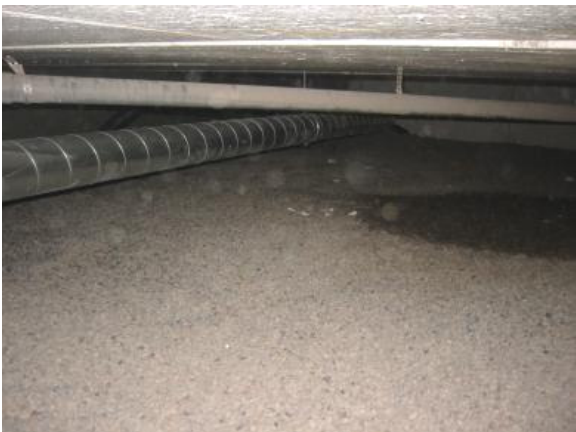
Alapohjana oli teräsbetonianturoiden varaan asennetut teräsbetoni laatat. Tuuletetussa alapohjassa oli havaintojen mukaan ja saadun tiedon mukaan pestyä sepeliä. Pohjoissivustalla havaittiin alkuperäisellä osalla patolevyt. Uudella osalla em. levyä ei havaittu. Laajennusosan alapohjatilassa havaittiin kostea alue (kts. kuva 13). Salaojaverkoston olemassaolosta/ toimivuudesta ei saatu varmuutta.

Kuva 13 Laajennusosan tuletettua alapohjaa. Oikealla tumma, mahdollisesti kostea alue. Pidemmällä ei käyty.

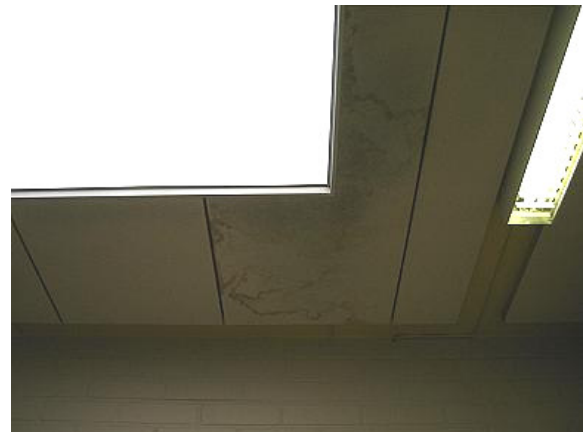
Kohteessa on kattoikkunoita ja kartoituksen yhteydessä havaittiin tilan 37 kohdalla vanha vesivuoto kohta.

Kuva 14 Tila 37. Kattoikkunan kohdalla vanha vesivuoto kohta.
