## RS<sup>15</sup> Kuntoarvio

### **Pähkinärinteentien neuvola ja sivukirjasto**

Mantelikuja 4  
01710 VANTAA

Tarkastuspäivä 1.11.2013

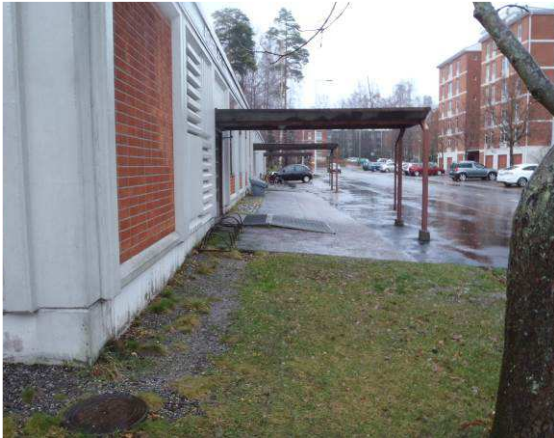
*Kallistukset rakennuksen ympärillä ovat riittävät. Vedet ohjautuvat pois rakennuksen läheisyydestä.*

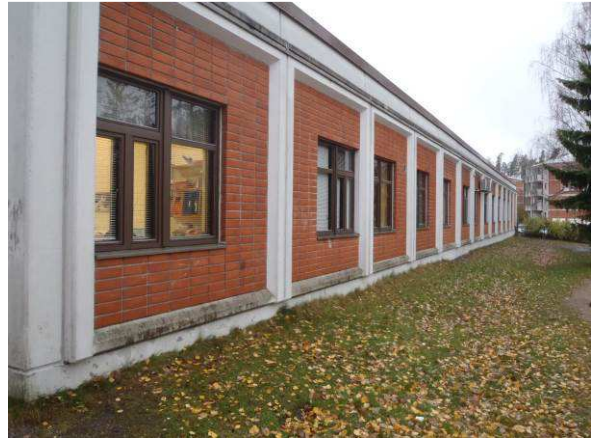
*Takaosalla vierustat ovat nurmipintaisia. Kallistukset ovat oikein.*

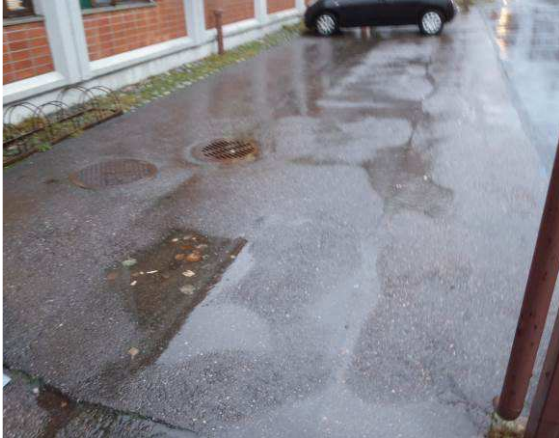
Liikennöidyt kulkutiet ja piha-alueet ovat etupihalla asfalttipintaisia ja päädyn osalla hiekkapintaisia. Maanpintojen painuminen aiheuttaa veden lammikoitumista etupihalla. Muuten pihan kulkuväylät ovat vielä kunnossa. Jätetilan osalta asfaltointi on uusittu.

*Paikoin asfalttipinnoille kerääntyy vesilammikoita.*

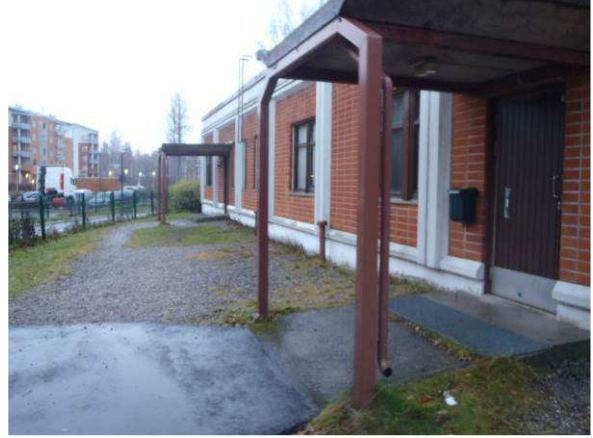
*Päädyn hiekkapintaisia kulkuväyliä.*

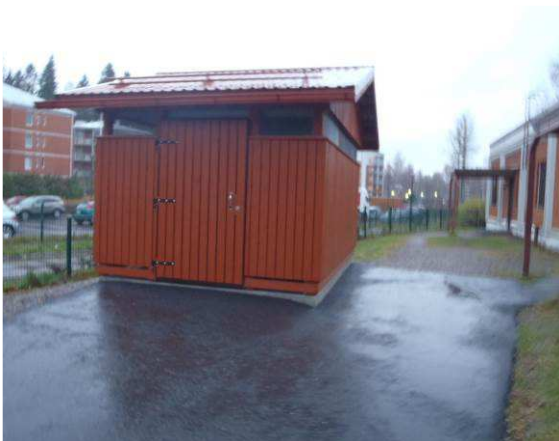
*Jätetila on uusittu.*

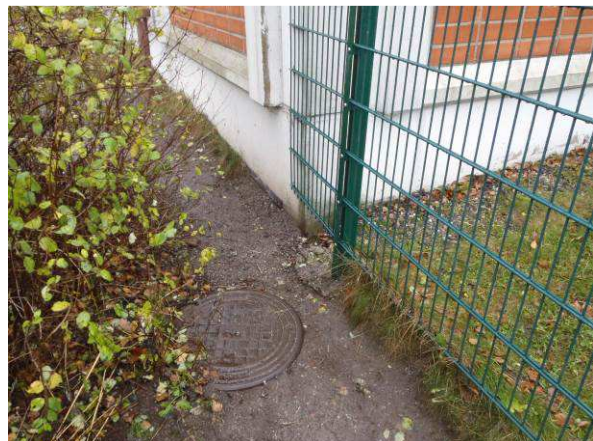
*Päädyssä kiertää vähäisessä määrin metalliaitaa.*

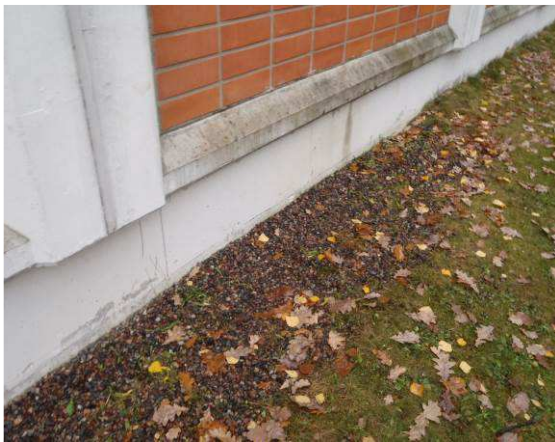
*Sokkelipintaa, maalit ovat hilseilleet irti.*

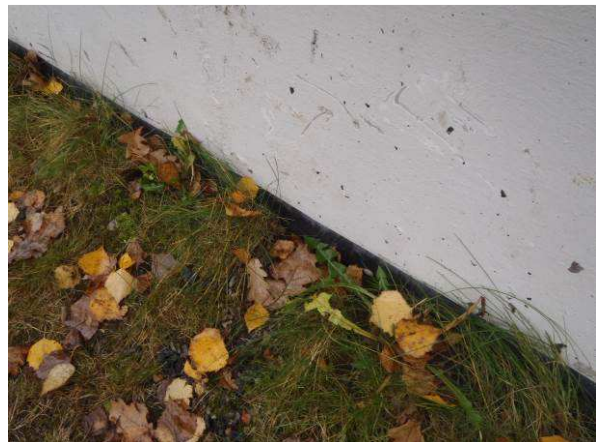
*Sokkelissa on osin ulkopuolinen kosteuseristys.*

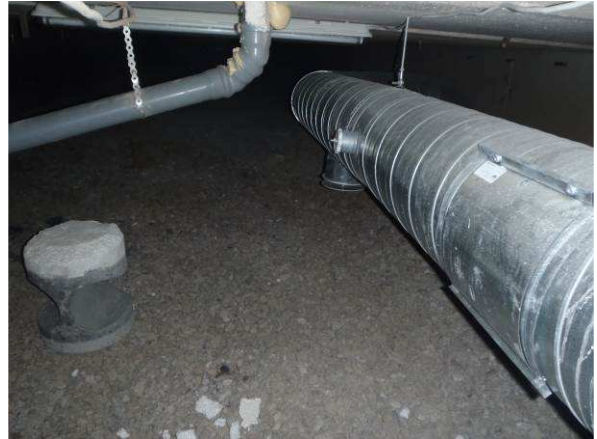
*Olosuhteet alapohjassa ovat kunnossa. Pohjalla on sepelikerros.*

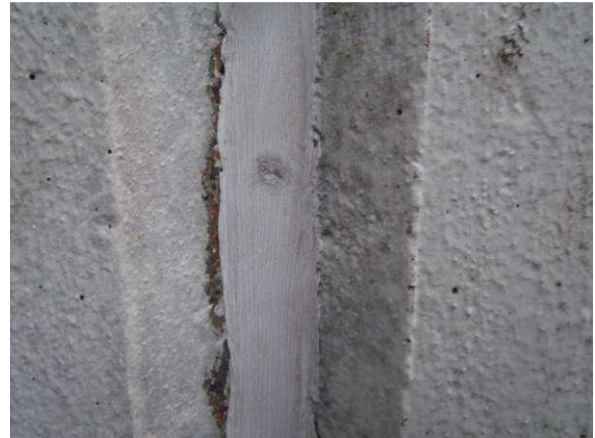
*Elastiset saumaukset tulee uusita.*

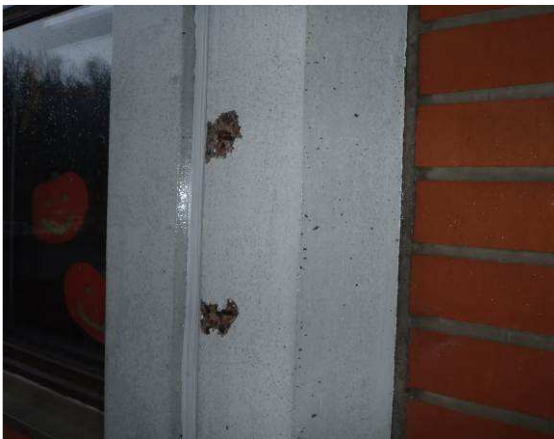
*Julkisivuissa on havaittavissa rapautumista.*

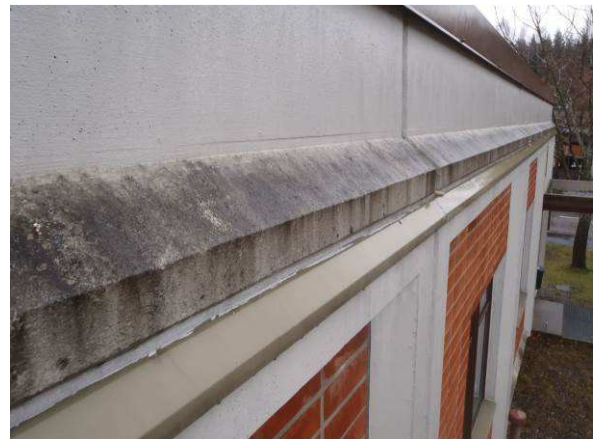
*Julkisivua räystäään kohdalta. Elementtien väliin on lisätty vesipelti.*

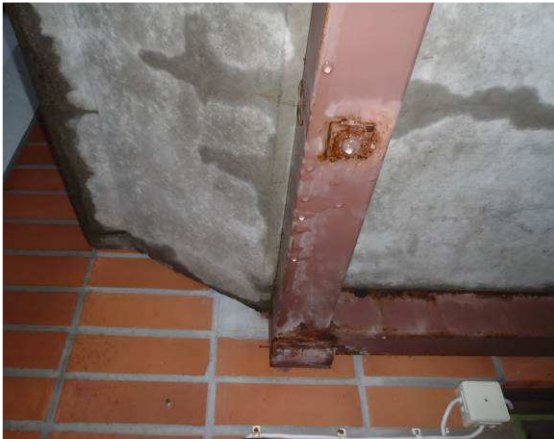
Ulko-ovien päällä ( 5 kpl ) on teräs- ja betonirakenteiset katokset. Niiden rakenteissa on havaittavissa pahaa rapautumista. Ne tulisi uusita kokonaan.

*Katoksien teräsosat ovat ruosteessa.*

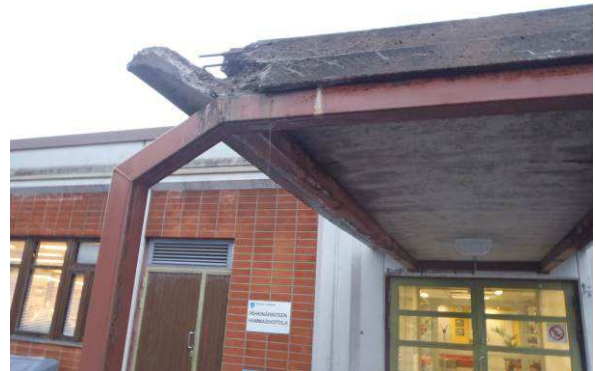
*Ulko-ovien edustoilla olevat 5 kpl, katoksia ovat huonossa kunnossa.*

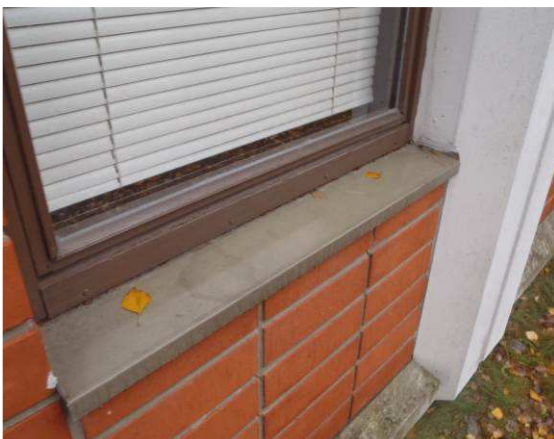
*Ikkunoiden ulkopintoja on huoltomaalattu. Vesipeltien kallistukset ovat huonot.*

Ikkunoille suositellaan kunnostuksia. Vesipellit tulisi uusida ja samalla parantaa niiden kaatoja mahdollisuuksien mukaan. Ikkunarakenteiden huollot tehdään keskitetysti esimerkiksi 2 kertaa jakson aikana. Samalla parannetaan avautuvien ikkunoiden mekanismien toimivuutta ja tiivistyksiä.

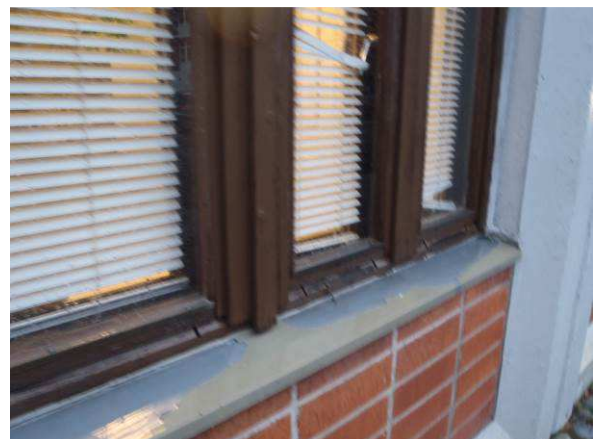
*Ikkunoiden ulkopuolisissa puupinnoissa oli paikoin kuluneisuutta. Vesipellit ovat kuluneita.*

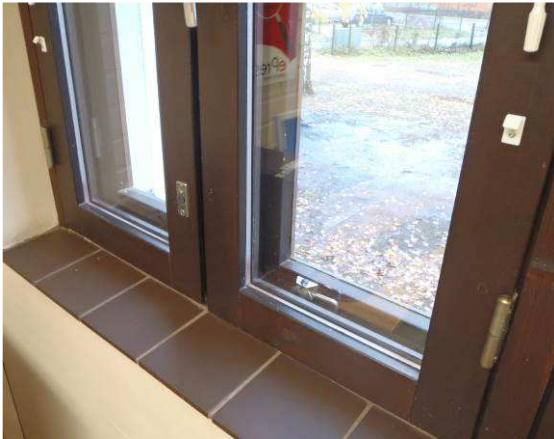
*Kuvaa puuikkunoista, joiden sisäpinnat ovat vielä hyvässä kunnossa.*

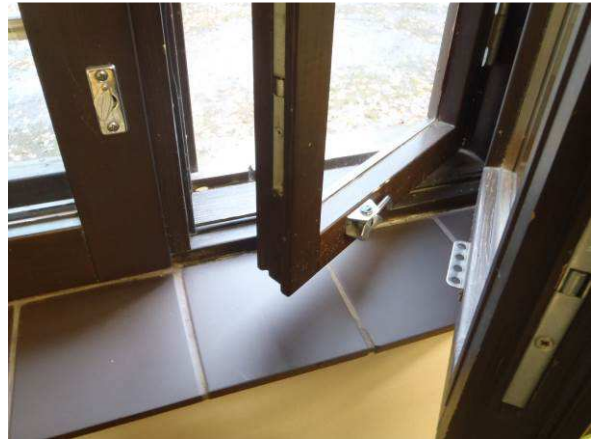
*Avattavat ikkunat ovat kunnossa.*

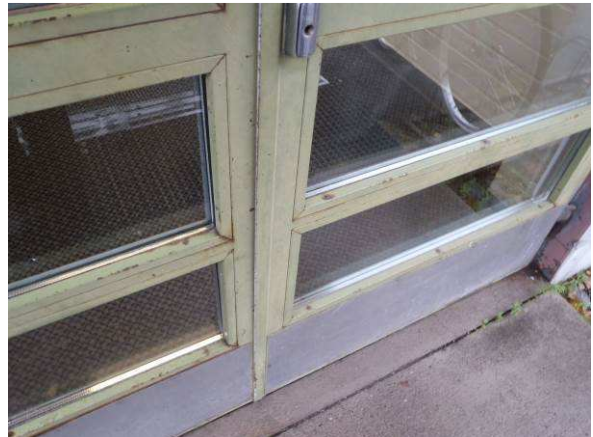
*Metallirakenteiset etuovet ovat maalipinnoiltaan kuluneita.*

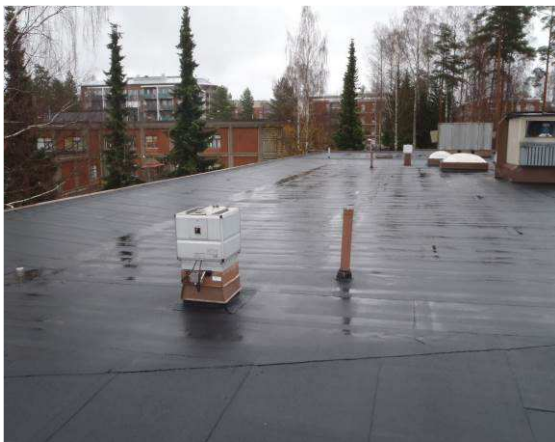
*Vesikate on hyvässä kunnossa.*

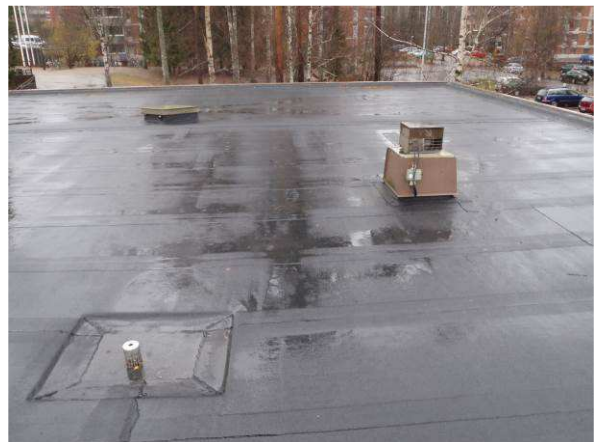
*Katolla ei havaittu merkittävää veden lammikoitumista.*

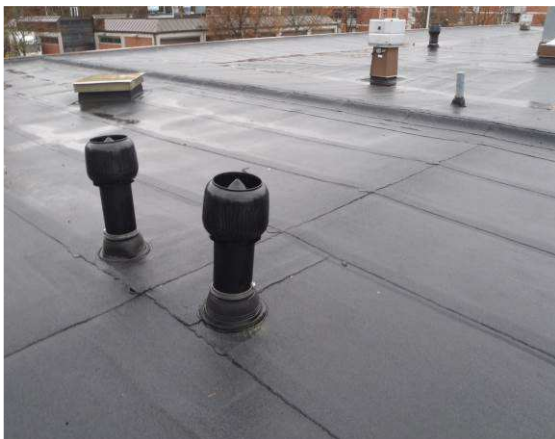
*Läpivienneissä ei havaittu puutteita. Kuvassa vesikaton alipaine tuuletusputket.*

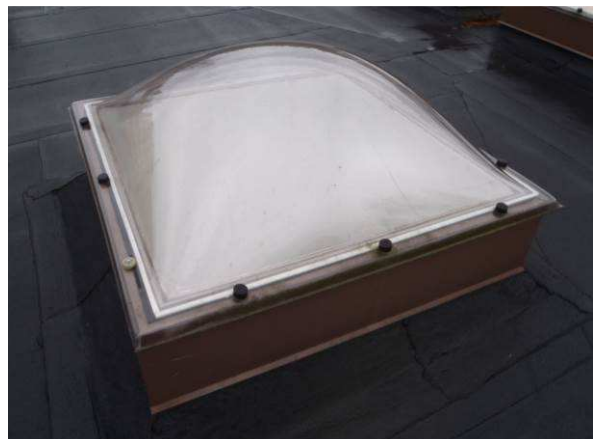
*Kattokuvut ovat hyvässä kunnossa.*

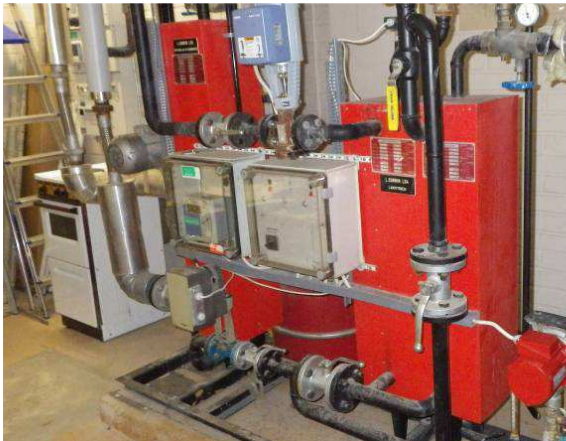
Lämmönsiirtimien tekninen käyttöikä on noin 20 - 25 vuotta.

*Lämmönsiirtimet ovat alkuperäiset vuodelta 1980.*

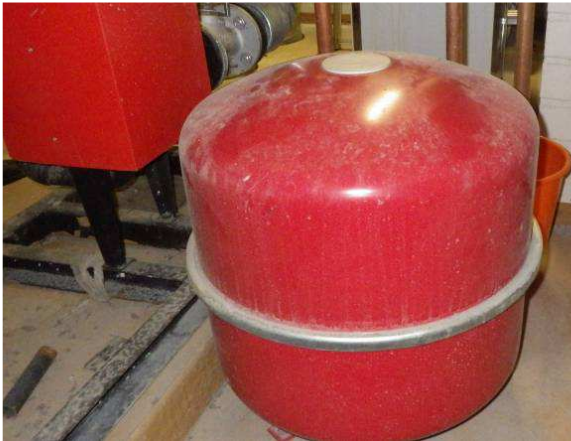
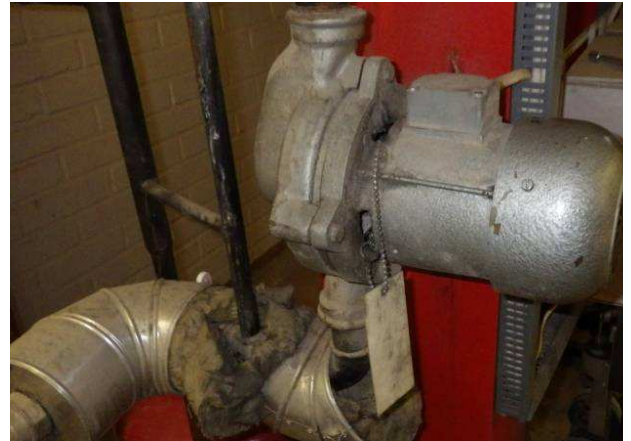
*Paisunta-astia on lämmönsiirrinpaketin ikäinen. Lämmitysverkoston kiertovesipumppu.*

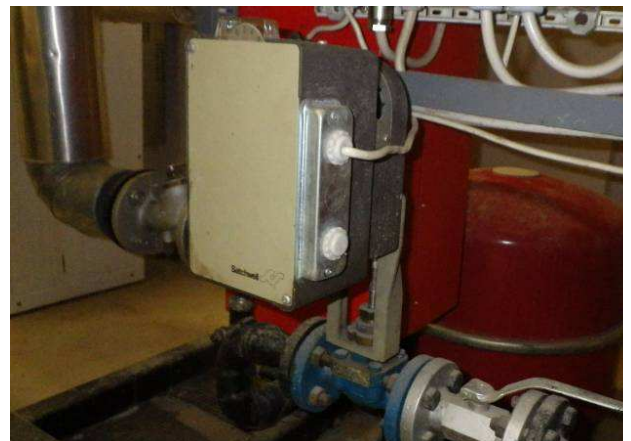
*Alkuperäinen säätöventtiili (Satchwell)*

Säätölaitteet uusitaan lämmönsiirrinpaketin mukana.

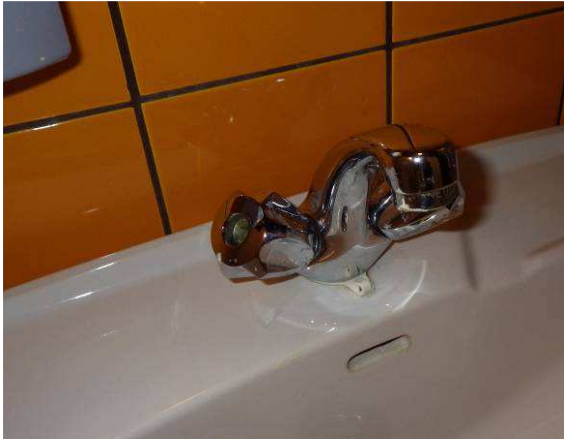
2-otehanat kannattaa uusida.

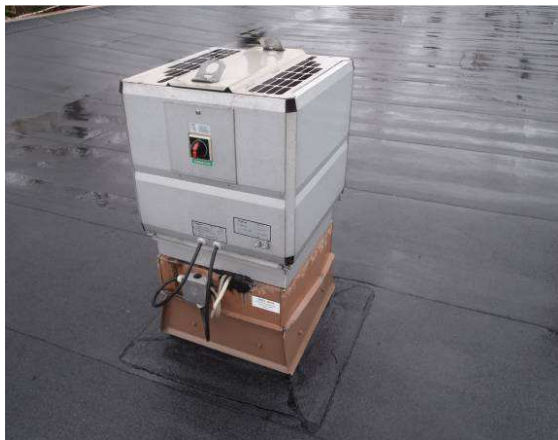
*Uusittu huippuimuri.*

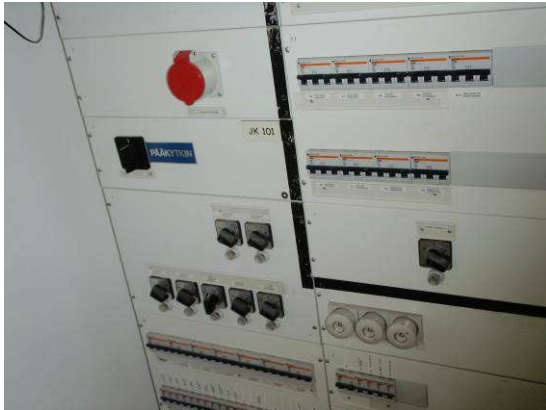
*Kiinteistön sähkökeskukset ovat kokonaisuudessaan toimintakuntoisia.*

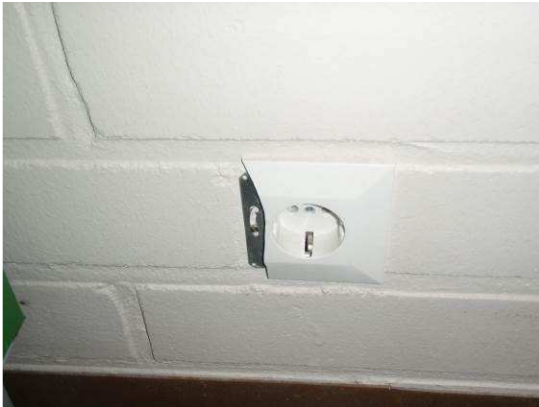
*Pistorasian peitelevy on rikki.*

- Hammaslääkärien sosiaalitalan (tila nro. 34) pistorasian kansi osittain rikki (vaihdettava)
- Sähköjärjestelmien lakisääteisen määräaikaistarkastuksen teettäminen (ellei teetetty viimeisen 15 vuoden kuluessa)
- Tarkistetaan kaapeliläpiviennit varsinkin paloalueiden väleiltä (ainakin hammaslääkäriosiossa sijaitsevan nousukeskuksen alapuolella olevasta kotelosta maan alle johtavat kaapeliläpiviennit oli sisäpuolelta tiivistämättä)
