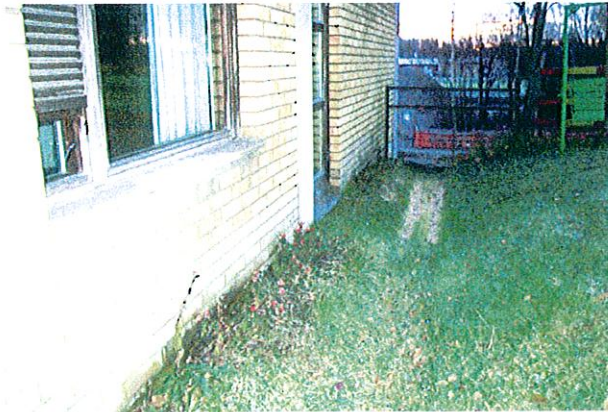
Kuva 1 Maanpinta viettää kohti rakennusta eteläsivulla, alla on onkalo

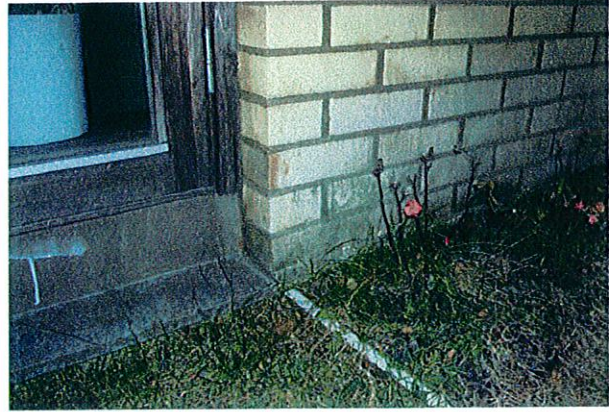
Kuva 2 Eteläsivulla on maanpintaliian korkealla, tiilet ja sokkeli kastuvat

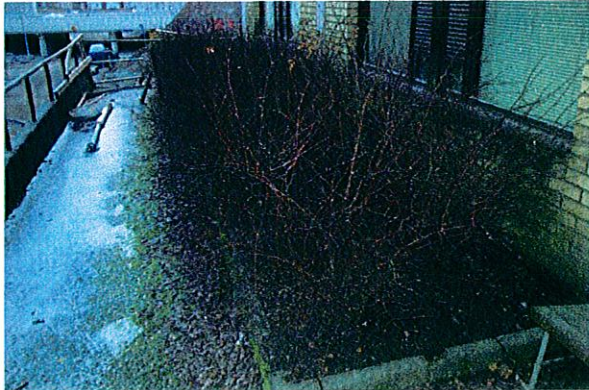
Kuva 3 Pohjoisivulla maanpinta on liian korkealla ja pensaita liian lähellä

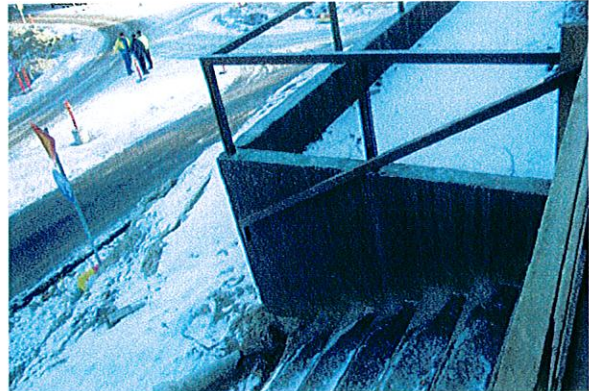
Kuva 4 Ulkoportaait ja kaide eivät ole enää turvallisia uudessa tilanteessa

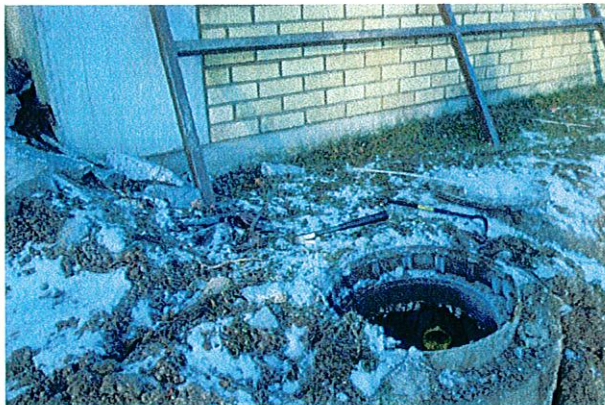
Kuva 5 Kaakkoiskulman salaoja oli liian korkealla. Kaivon pohjalla oli vettä

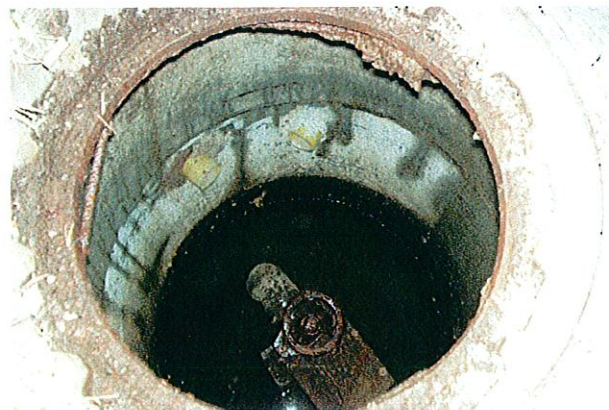
Kuva 6 Näkymä purkuvesikaivoon, jossa näkyy padotusventtiili ja salaojien päitä. Vesipinta on alhaalla

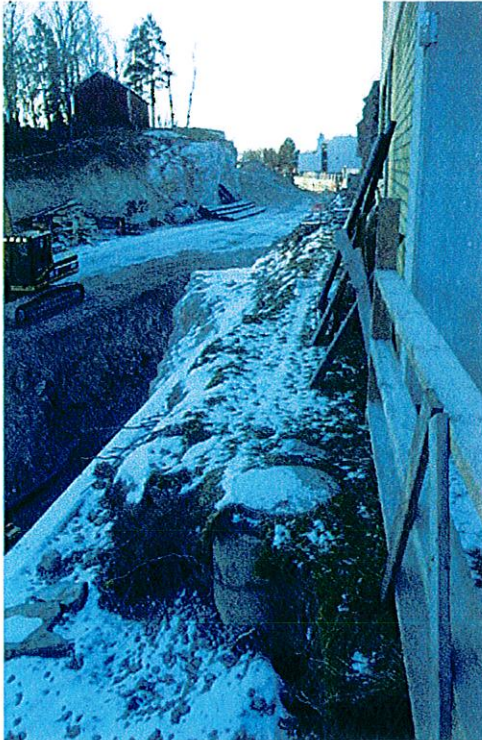
Kuva 7 Yleisnäkömää itäpäätyyn, etualalla koilliskulman salaojien tarkastuskaivo

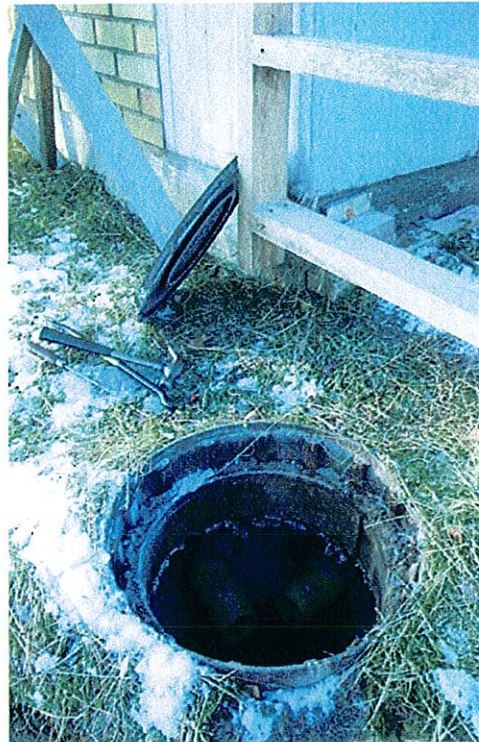
Kuva 8 Koilliskulman salaojakaivossa putket lähellä maanpintaa

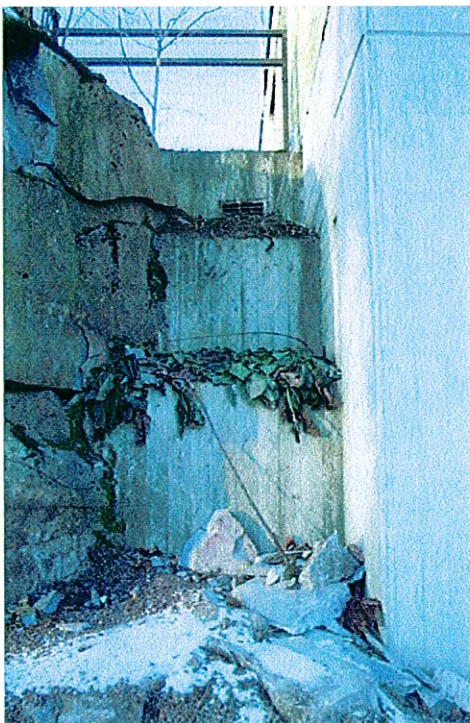
Kuva 9 Näkömää kaakkoiskulmalta eteläsivulle, jossa näkömää sivuonkalon päätyseinää

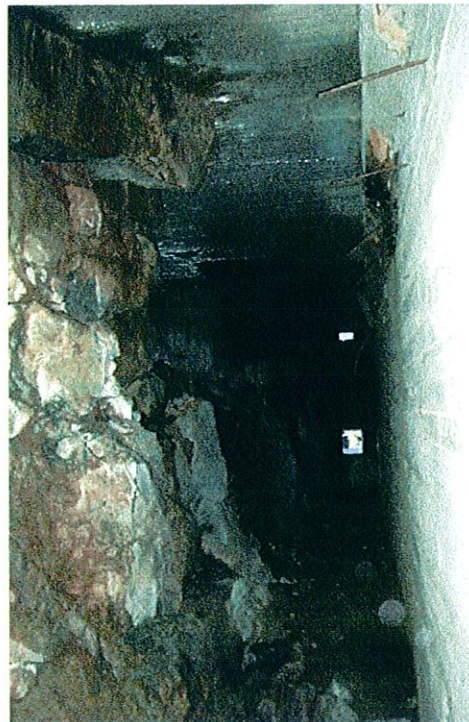
Kuva 10 Eteläsivun sivuonkalo, jossa oli kostea ja tunkkainen haju, päädyssä luukku

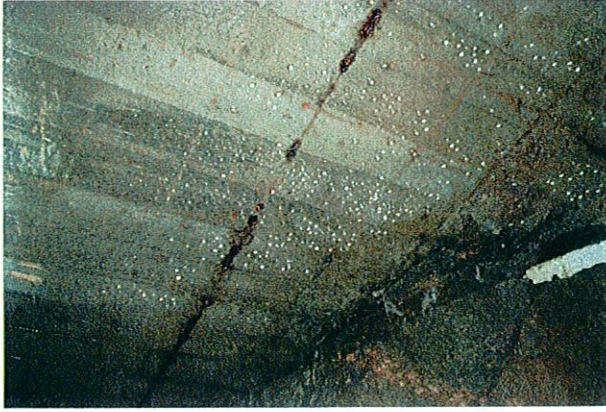
Kuva 11 Sivuonkalon katossa helmeilee vesipisaroita. Vesi tiivistyy kylmään pintaan ja/ tai tulee pihan läpi

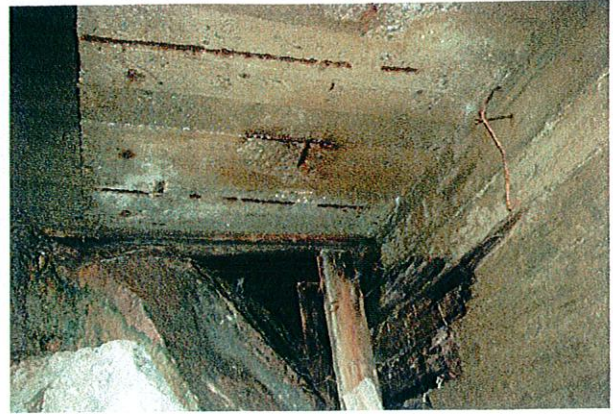
Kuva 12 Teräkset ruosteessa onkalossa , lahoa muottipuutavaraa, purku jätetty hiukan kesken

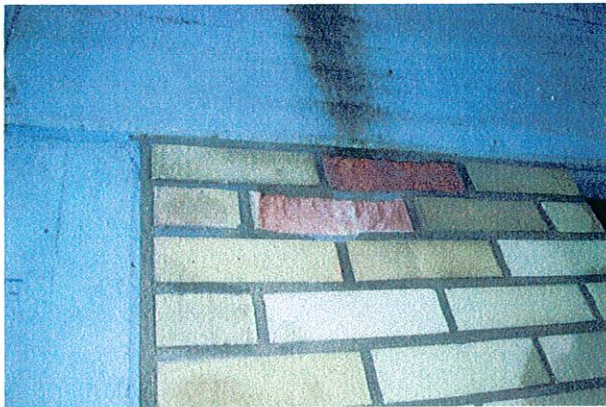
Kuva 13 Ulkoseinässä oli tiilien pakkasvaurioita, pilarien ja palkkien saumauksia oli korjailtu

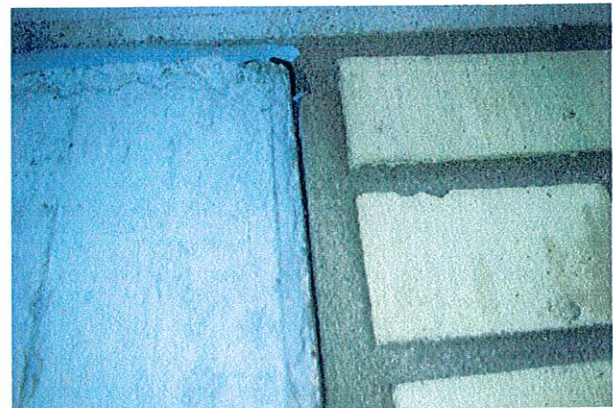
Kuva 14 Tiilimuurauksen ja ulkorungon välissä oli paikoin pieniä rakoja

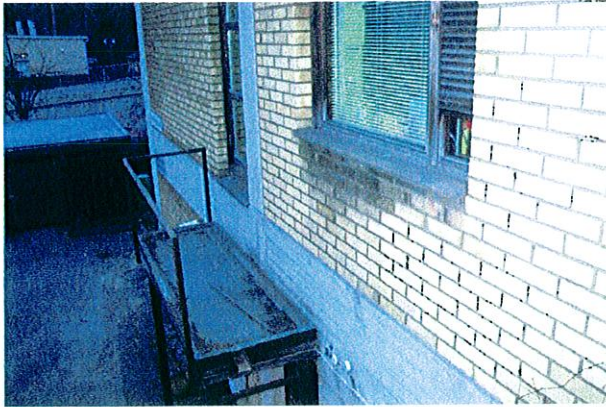
Kuva 15 Eteläsivun keittiön sisäänkäyntikatos, vesivuotojälkiä ikkunan vesipellin alla, ikkunat puisia ja niiden kuultokäsittely kulunut, ikkunoissa myös vetoisuutta ja selviä ilmavuotoja

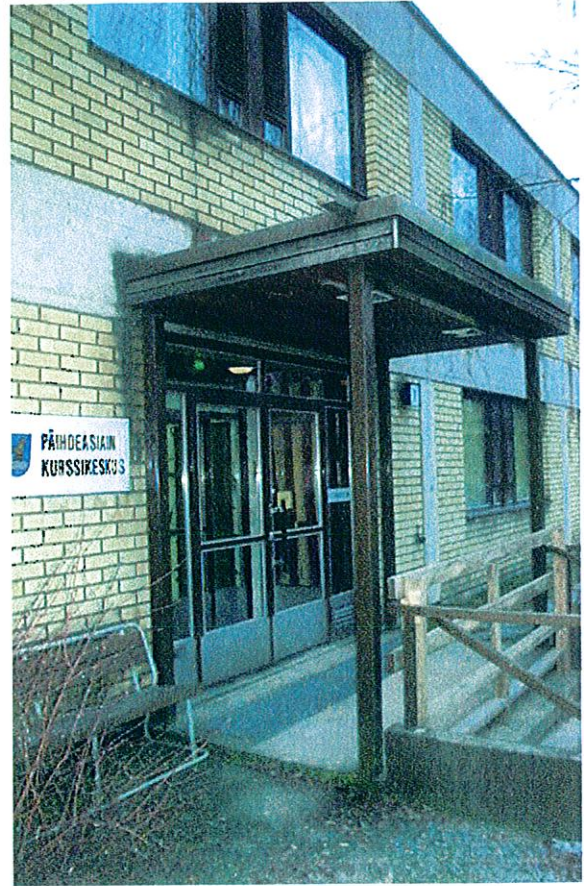
Kuva 16 Pääsisäänkäyntikatos pohjoissivulla, teräsrunkoiset ovet, tilapäinen puukaide katusivulle, katosrakenne aiheuttanut julkisivutiilien värjäytymiä

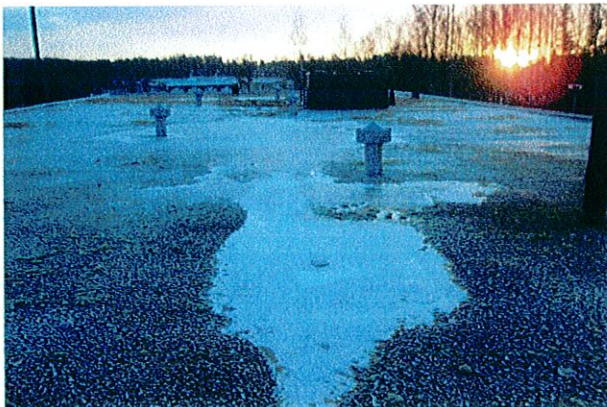
Kuva 17 Yleisnäkymä vesikatolta, jossa oli hyvin loivat kallistukset. Etualalla olevan jään alla oli toinen kattokaivoista. Keskellä näkyy matalia tuuletusventtiileitä

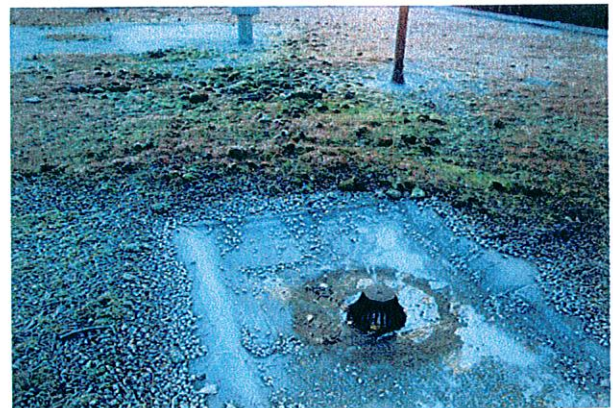
Kuva 18 Katolla oli runsaasti sammalta. Rästäspellitykset oli vedetty leveästi katolle

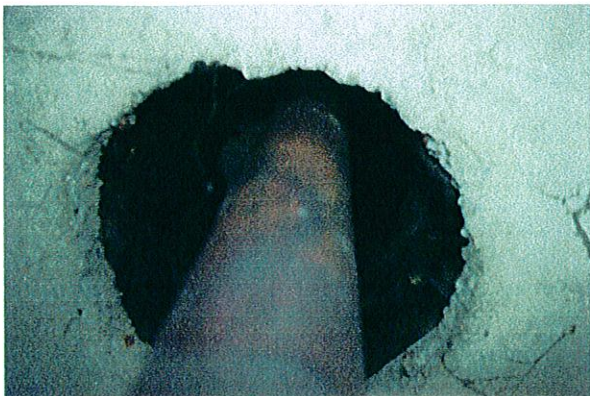
Kuva 19 Yläkerran alakaton yläpuolelta näkyi kupariputki, joka lienee kattovesiviemäri. Läpiviennin lämpöeristys oli heikko.

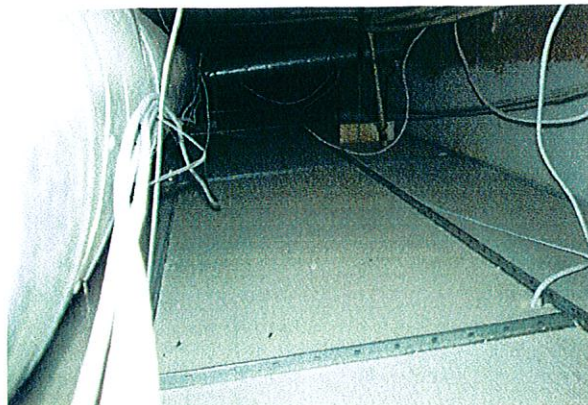
Kuva 20 Yleisnäköymlä yläpohjan ja alakaton väliin, jossa näkyy IV-putkia ja sähköputkia. Tuoreita vesivuotojälkiä ei näkynyt

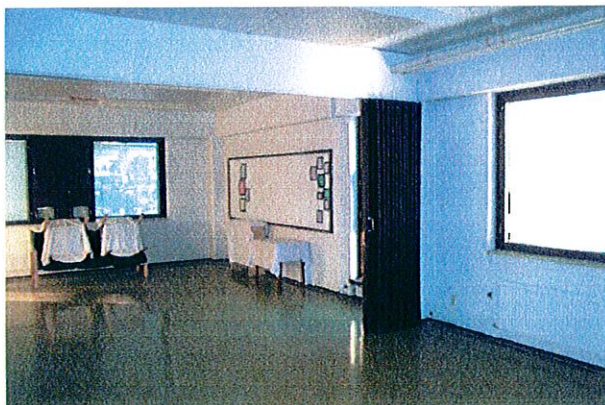
Kuva 21 Yleisnäköymlä alakerran itäpäädyn saliin, jonka lattia oli painunut ja kylmä

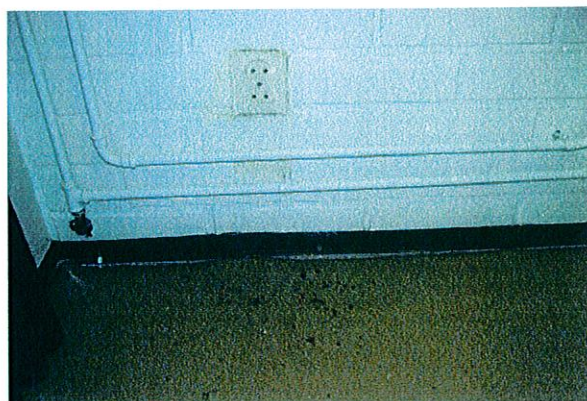
Kuva 22 Alakerran salin lattialla muurahaisten raatoja, pistorasian ympäryys kellastunut, lattia painunut 15-20 mm

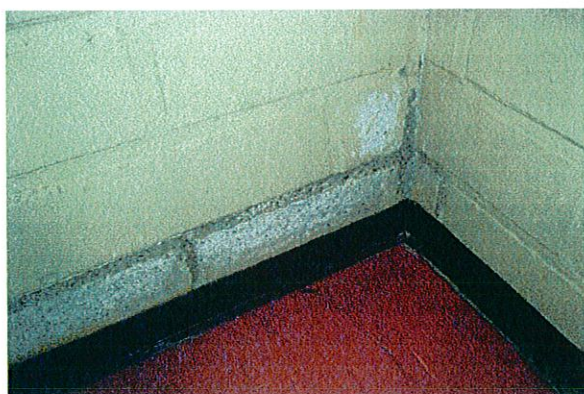
Kuva 23 Saunan pesuhuoneen ja pukuhuoneen välisessä seinässä kosteusjälkiä, mattosauma rikki

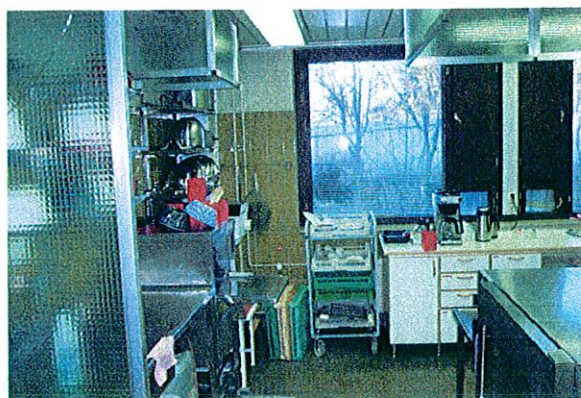
Kuva 24 Yleisnäköymlä keittiöön, lattiasa massapinnoite

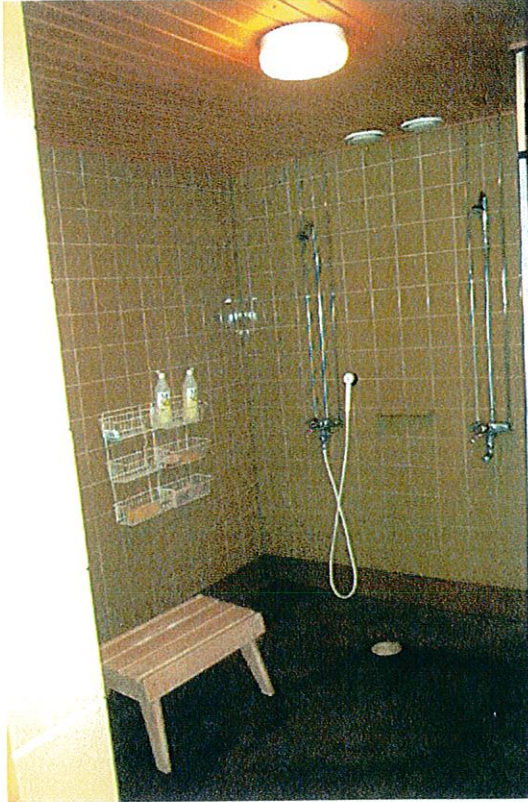
Kuva 25 Alakerran pesuhuoneen yleiskuva, lattiassa massapinnoite

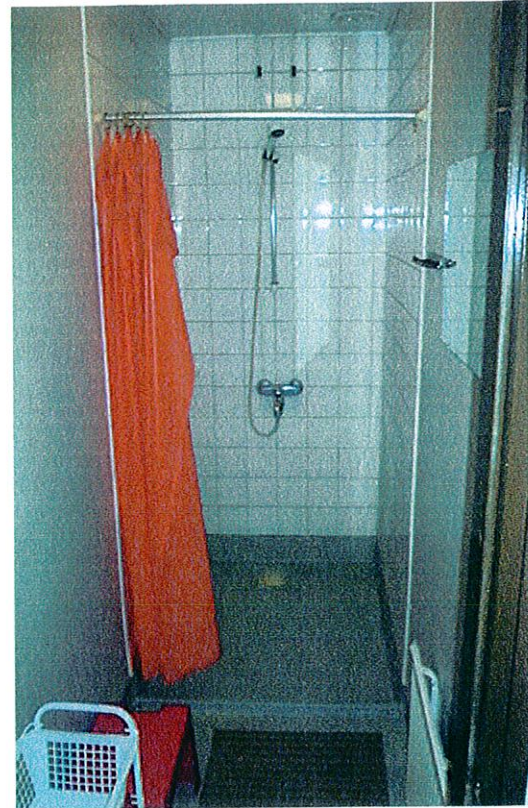
Kuva 26 Yläkerran suihkutilan yleiskuva, lattiassa hitsattu muovimatto

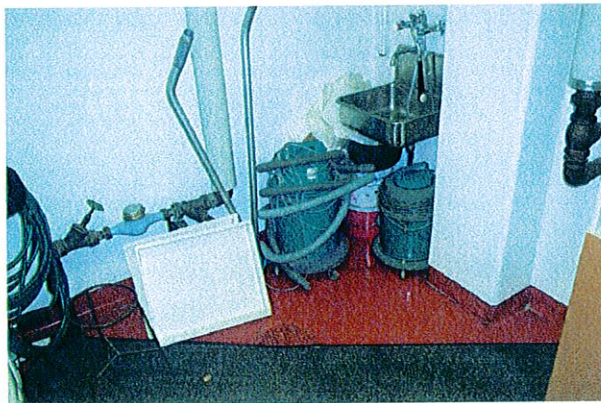
Kuva 27 Alakerran siivoustilassa oli vesimittari, muovimatto oli reunoilta halki todennäköisesti laatan painuman takia

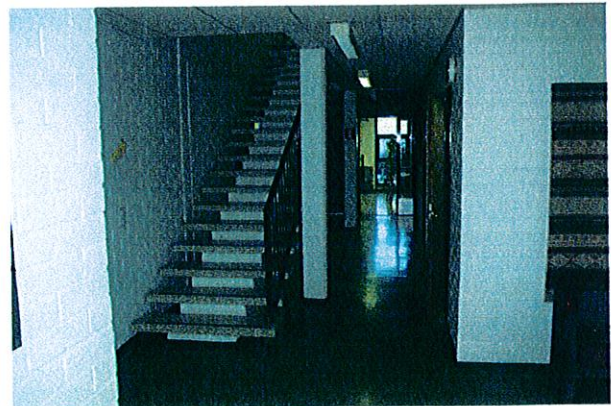
Kuva 28 Alakerran käytävä ja porras yläkertaan, pinnat ja portaat kunnossa
