Kuntoarvio

Kotkansiipi 7, 01450 VANTAA

Vantaa 30.11.2001

LVI –tekninen kuntoarvio

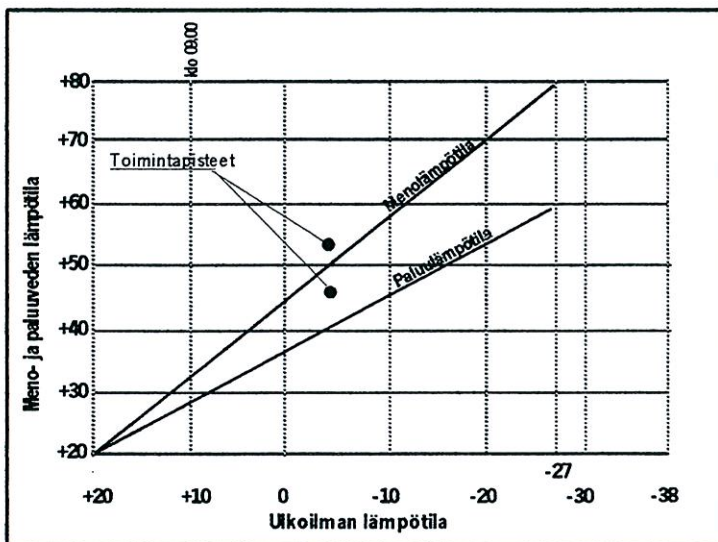
LÄMMITYSVERKON TOIMINTALÄMPÖTILAT

Lämmityksen lämmönsiirrin on teholtaan 113 kW. Verkostoon lähtevän veden lämpötila tarkastushetkellä oli +52 °C ja paluu +46 °C, ulkolämpötilan ollessa -4,5 °C. Verkoston toimintalämpötilat ovat hiukan korkealla tasolla, mikä on yleistä säättämättömässä verkostossa (katso käyrä alla). Poikkeama ei kuitenkaan yksistään edellytä toimenpiteitä.
