Tutkimuskohde Päiväkummun koulu, Ismontie 2, Vantaa

SISÄILMASTO- JA KOSTEUSTEKNINEN KUNTOTUTKIMUS

Finnmap Consulting Oy – Suomen Sisäilmaston Mittauspalvelu

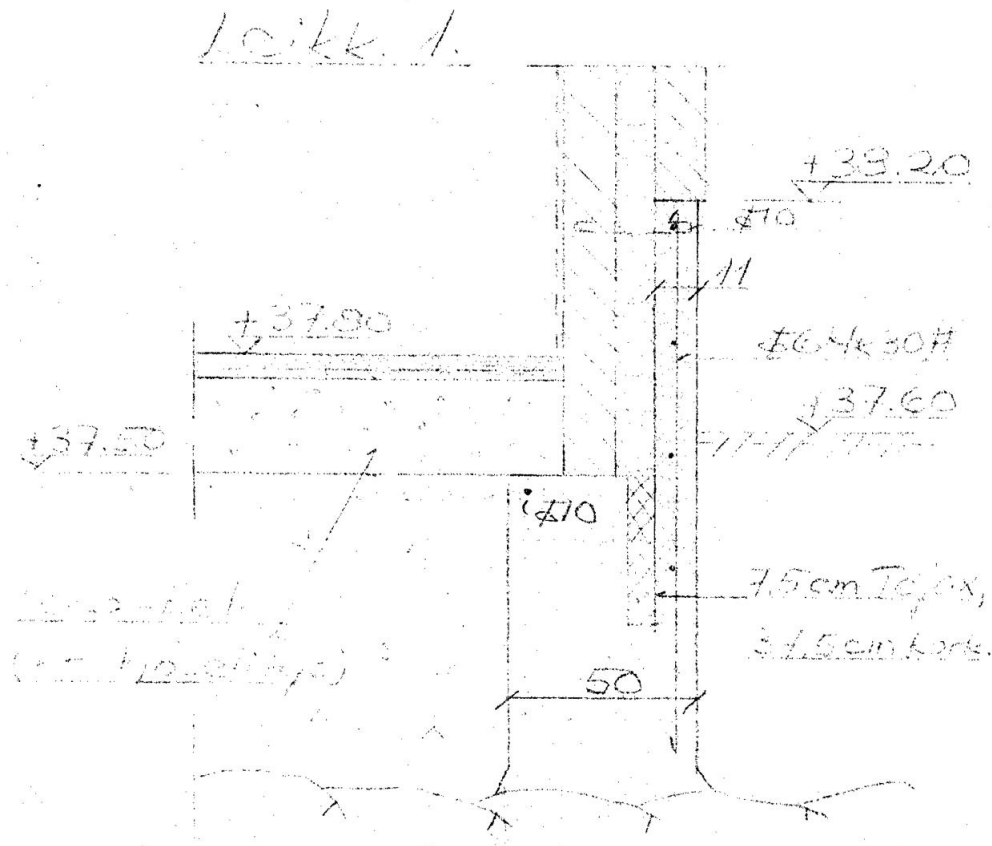
Kuva 1. Alkuperäinen sokkelileikkaus käsityöluokan puoleisesta ulkoseinästä. Kuvassa oleva leikkaus on "normaalikohdasta" eli käsityöluokassa aikaisemmin ollutta puurakenteista lattiaa kuvassa ei näy. Lattian rakenne on:

- pintamateriaali
- betonilaatta 50 mm
- kevytsorabetoni n. 250 mm
- muovikalvo
- karkea sora

Ulkoseinässä on sisäkuorena tiili, eristyksenä mineraalivilla ja ulkopuolella betonisokkeli / tiili. Sokkelin lämpöeristeenä on käytetty puukuitulevyä, jonka sideaineena on sementti. Puuta on sijoitettu sopimattomiin olosuhteisiin, levyn voidaan olettaa olevan kosteusvaurioitunut. Ilman sekoittuminen ulkoseinän eristetilasta sisäilmaan tulee olla merkityksettömän vähäistä.

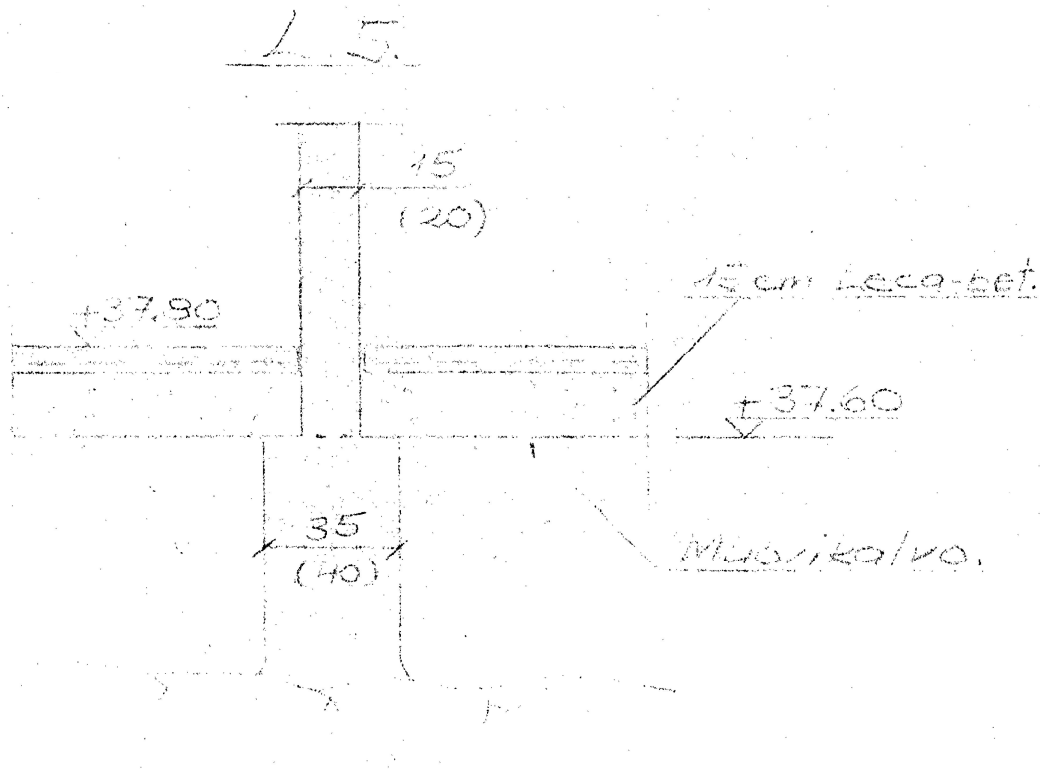
Kuva 2. Alkuperäinen sokkelileikkaus käsityöluokan ja keskikäytävän välisestä seinästä. Kuvassa oleva leikkaus on "normaalikohtasta" eli käsityöluokassa aikaisemmin ollutta puurakenteista lattiaa kuvassa ei näy.

Kaikki alkuperäisissä kuvissa esitetyt tiiliseinät on esitetty perustettavaksi kallioon vastaavalla tavalla betoniastian läpi. Joten kun rakennuksessa tehdään tiivistäviä toimenpiteitä, niin tiiliväliseinien ja alapohjan välinen liitos on myös tiivistettävä.

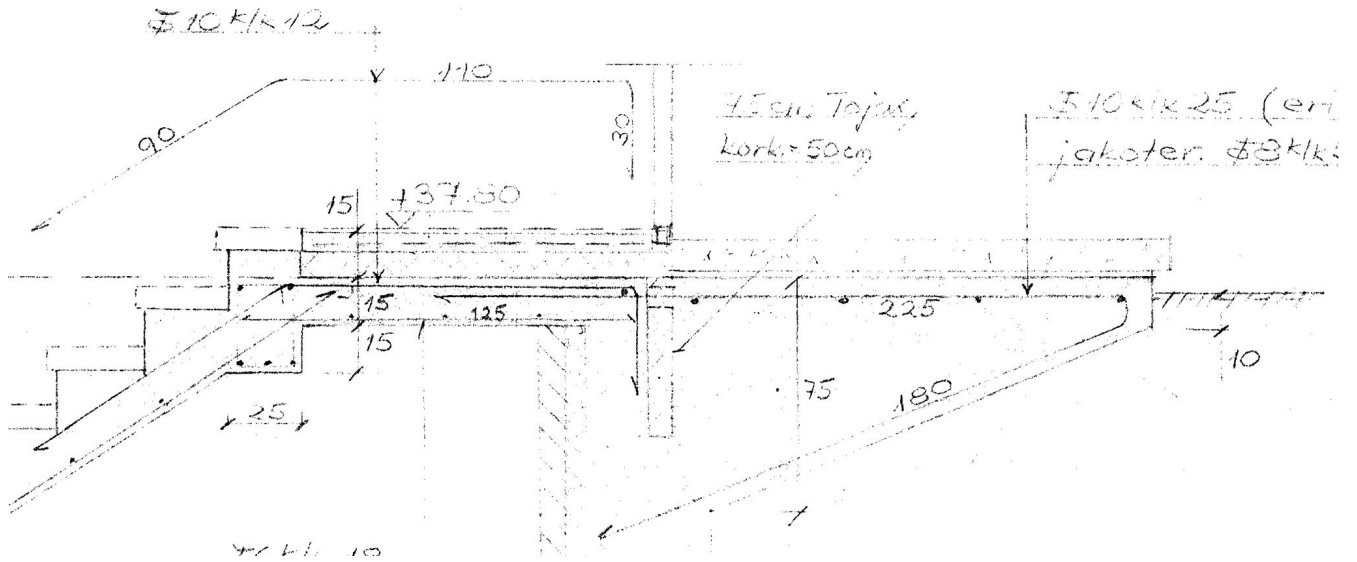
Kuva 3. Kellarin portaaseen johtavan ulko-oven kynnysrakenteen kautta vesi on voinut päästä lattian pinta- ja kantavanlaatan väliseen eristetilaan ja kastella vanhan puuta sisältävän lämmöneristeen. Liitosrakenteet on syytä tiivistää.

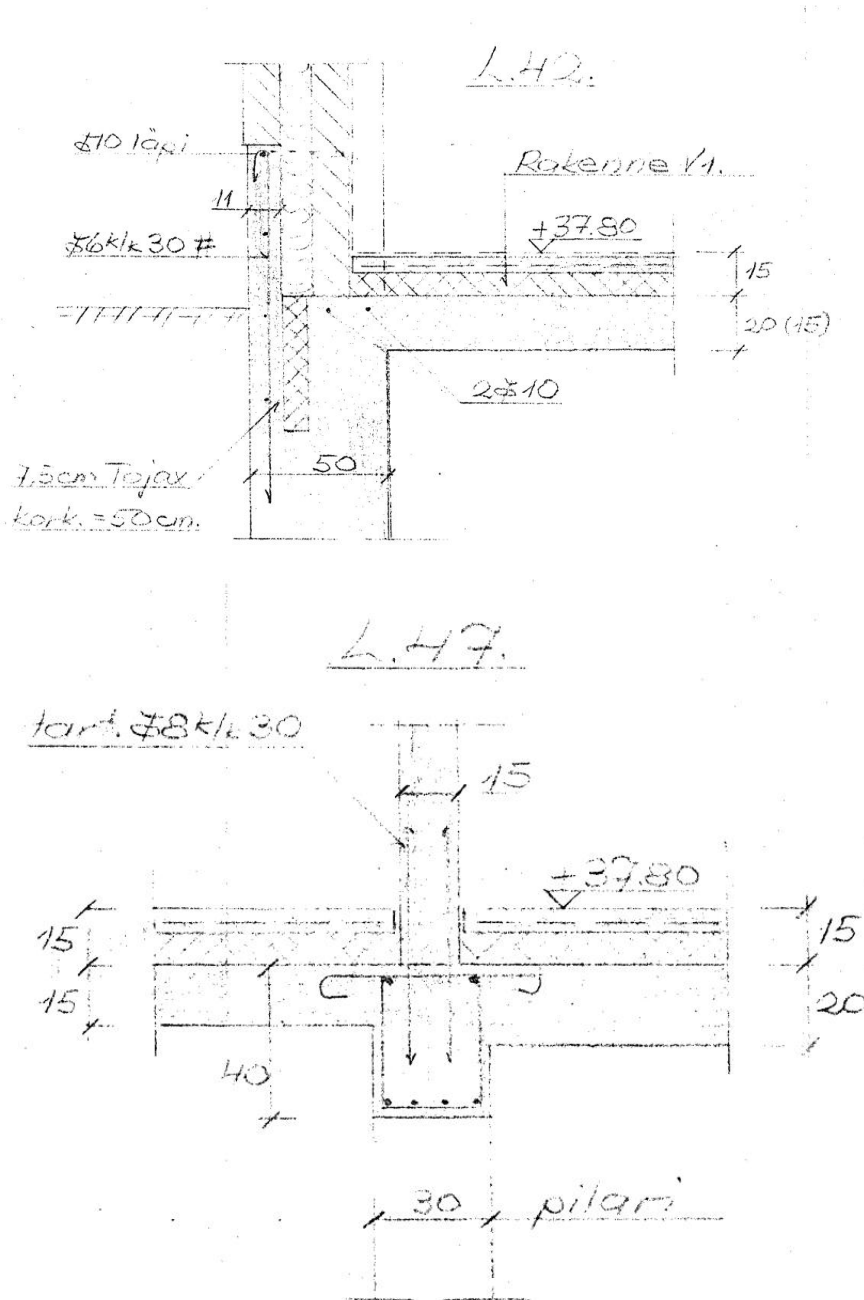
Kuva 4. Alkuperäisiä leikkauksia vanhan osan kellari- ja ryömintätila-alueen kohdalta. Ylemmässä leikkauksessa näkyy, että sokkeleissa on käytetty puuta sisältävää eristettä myös tällä alueella. Lattiaan on myös esitetty eristekerros, joka sisältää puuta. Eriste on lisäksi huokoinen, ilma pääsee liikkumaan eristekerroksessa. Alueella tuleekin suoritettavat tiivistyskorjaukset ulottaa kaikkiin alemmassa kuvassa esitettyihin pintalattian läpi meneviin pystyrakenteiden ja ylemmän lattialaatan liittymiin.

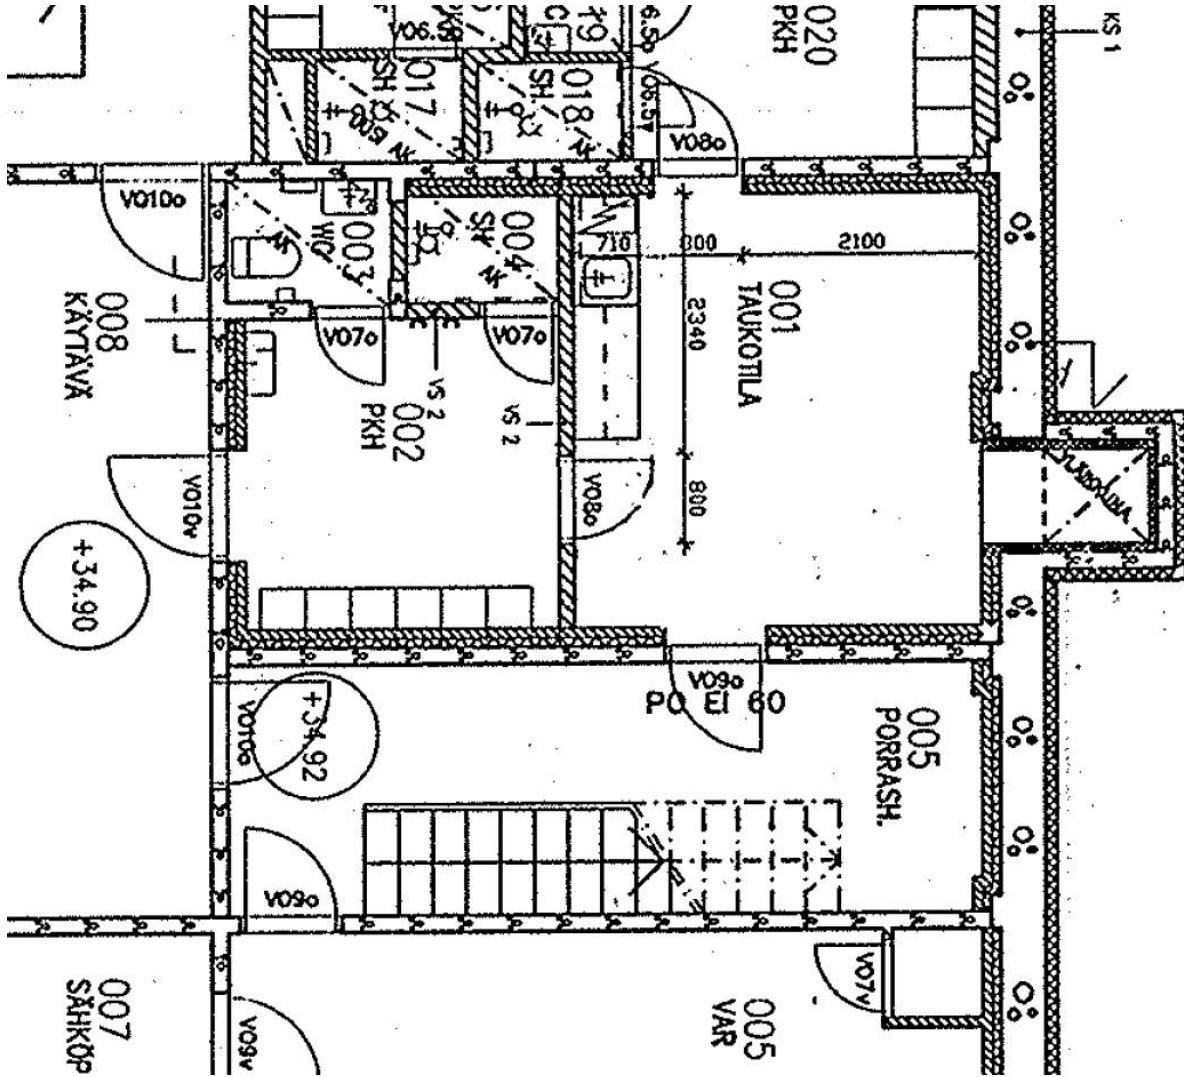
Kuva 5. Kellarissa taukotilan 001 ja porrashuoneen 005 ulkoseinässä, kuvassa oikeanpuoleinen ulkoseinä, havaittiin tiiliseinän ja perusmuurin välisessä eristetilassa mikrobiperäistä hajua. Porrashuoneessa tiiliseinä voidaan tiivistää ympäröiviin betonirakenteisiin. Taukotilassa ulkoseinän eristetilä on yhteydessä muiden taukotilaa kiertävien eristetilöiden kanssa, joten tiivistykset on ulotettava koko sisemmän kuorimuurin alueelle. Erityistä huomiota tulee kiinnittää oven reunojen tiivistykseen.

- Porrashuoneessa ulkoseinää vasten oleva sisäpuolinen kuorimuuraus tiivistetään ilmatiiviiksi ympäröiviin betonirakenteisiin. Taukotilassa ulkoseinän eristetila on yhteydessä muiden taukotilaa kiertävien eristetilojen kanssa. Tiivistetään aluksi ulkoseinää vasten oleva osuus, jonka jälkeen tehdään merkkiainekoe, jonka avulla todetaan, tarvitaanko tiivistystoimia myös väliseinien kuorimuurien ovi- ja kattoliittymissä.

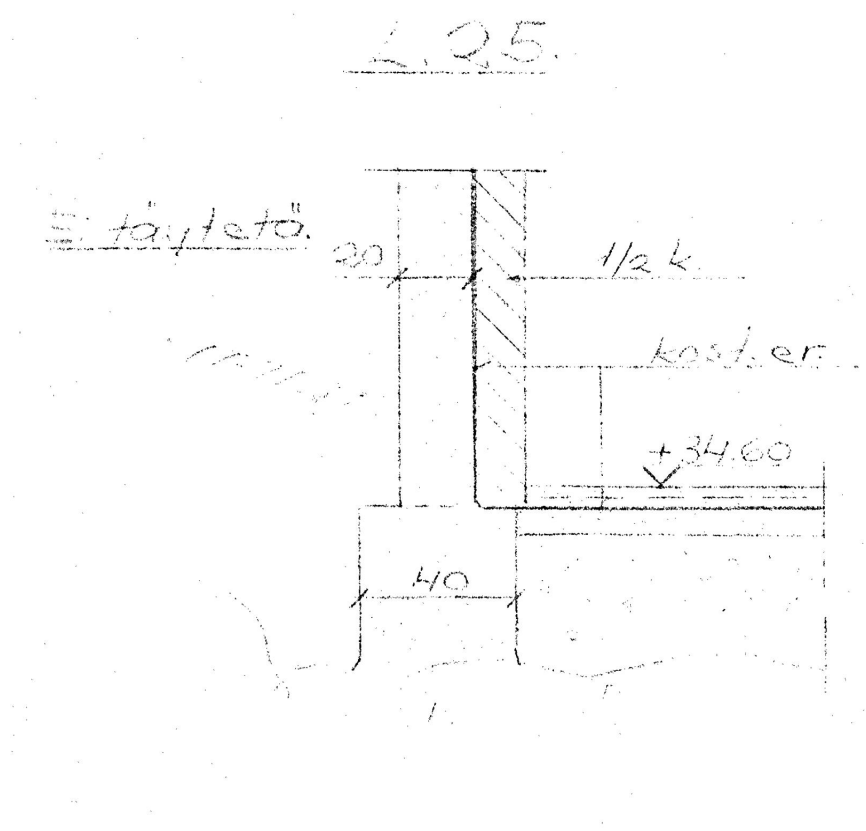
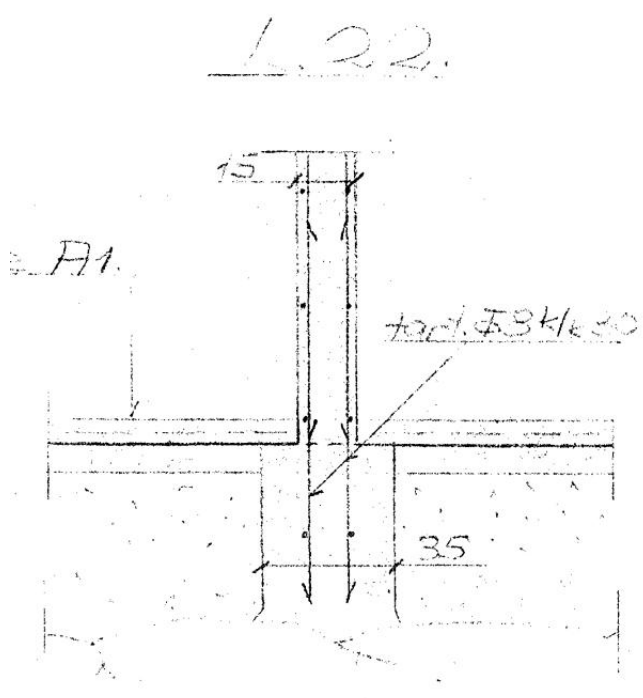
Porrashuoneessa merkkiainetta varten poratuista rei'istä mitattiin vedenpinta noin 250...300 mm porrashuoneen lattiapinnan alapuolella. Väliseinien alaosissa ei kuitenkaan havaittu pintailmaisimella kohonneita kosteuslukemia porrashuoneen alueella.

Kuva 6, ja 6.2. Alkuperäisiä leikkauksia vanhan osan kellarin lattiasta. Kuvassa on esitetty kosteuseriste lattialaatan alle. Eriste on todennäköisesti tehty maabetonin päälle. Eristys on voitu tehdä kauttaaltaan kellarin alueelle, myös kantavien seinien kohdille. Tähän viittaa se, että seinissä ei havaittu kohonneita kosteuslukemia, vaikka lattian yläpinnasta mitaten 250-300 mm syvydessä havaittiin vedenpinta.

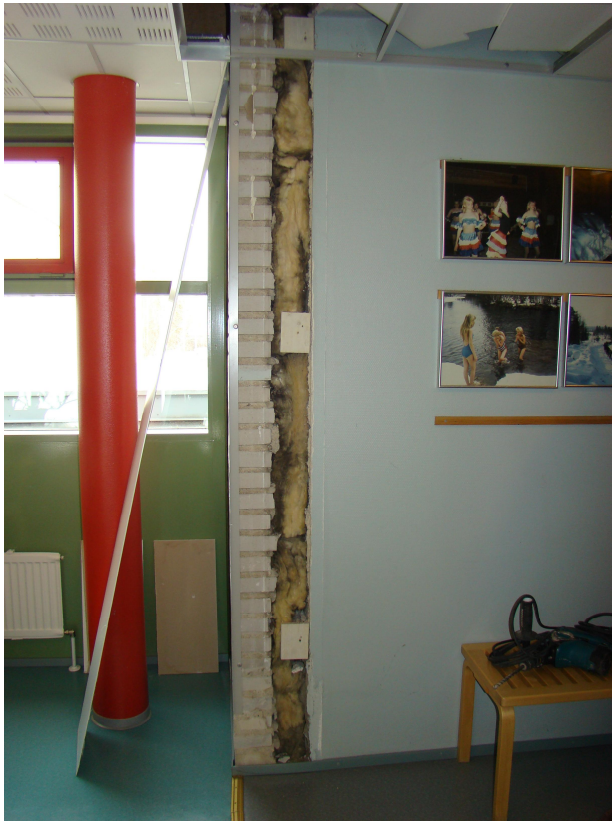
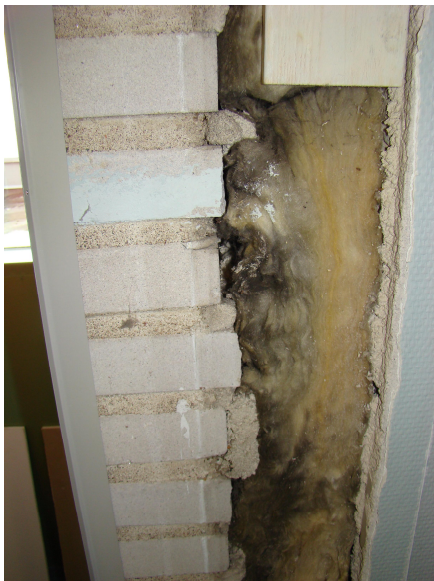
- Vanhan osan ulkoseinärakenne on jäänyt laajennusta tehtäessä uuden rakennuksen sisään. Rakenneavauksessa 4 havaittiin, että ilma pääsee sekoittumaan vanhan ulkoseinän eristetilasta toisen kerroksen käytävän sisäilmaan. Ja edelleen lähimpiin luokahuoneisiin toisessa kerroksessa, jotka ovat alipaineisia käytävään nähden.

Kuva 7.1 ja 7.2. Vanhan osan ulkoseinärakenne on jäänyt laajennusta tehtäessä uuden rakennuksen sisään. Rakenneavauksissa havaittiin, että ilma pääsee sekoittumaan vanhan ulkoseinän eristetilasta toisen kerroksen käytävän sisäilmaan. Rakenne on auki sivuilta ja ylhäältä, joten mahdollisesti epäpuhdasta ilmaan pääsee sisätiloihin sekä seinän että katon eristetilasta.

- tutkituissa tiloissa esitetään seuraavaa toimintamallia jatkotoimenpiteiksi,
 - Vanhan osan ulkoseinärakenteen, joka on jäänyt laajennusta tehtäessä uuden rakennuksen sisään, eristetila toisen kerroksen käytävtilaan tiivistetään ilmatiiviiksi.

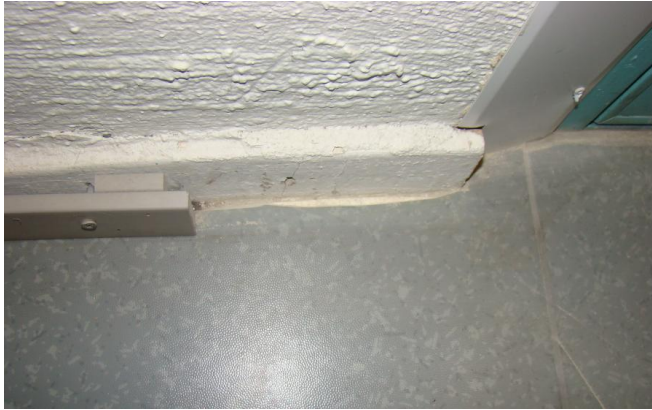
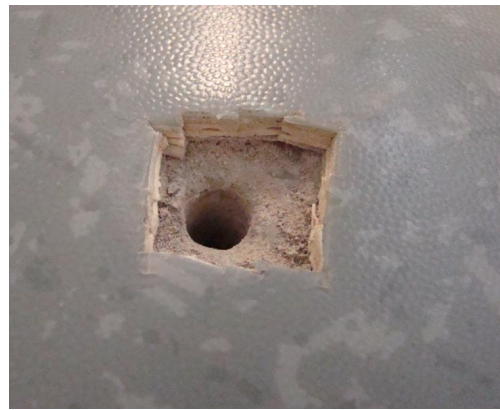
Tutkimuskohteessa tehdyt havainnot. Kellarissa olevaan väetönsuojaan menevän porraskäytävässä ja sen vieressä olevien henkilökunnan sosiaalityötilojen latioissa havaittiin tuulettuva rakenne lattiapinnoitteessa. Rakenne koostuu lattiapinnoitteesta, jonka alapinnassa olevat korotusnystyt muodostavat ilmavälin betonilaatan ja lattiamateriaalin väliin. Myös jalkalistojen taakse on jätetty rako, jolloin ilma pääsee lattian muovimatton alta sekoittumaan sisäilmaan. Rakennetta avattiin poistamalla pin-

tarakenne alla olevaan betonilaattaan saakka. Tehdyssä avauksessa havaittiin voimakasta mikrobiperäistä hajua.

- Kellarissa vanhan sisäilmaan tuulettuvan lattian alla havaittiin voimakasmikrobiperäinen haju. Lattiasta mitattiin korkeita suhteellisia kosteuspitoisuuksia. Lattianpinnoitteesta otetussa materiaalinäytteessä todettiin kohonneita bakteeri ja sadesienipitoisuuksia ja kosteusvaurioon viittaavaa mikrobilajistoa.

Kuva 8.1 ja 8.2. Kellarissa olevaan väetönsuojaan menevän porraskäytävässä ja sen vieressä olevien henkilökunnan sosiaalitilojen lattioissa havaittiin tuulettuva rakenne lattiapinnoitteessa. Rakenne koostuu lattiapinnoitteesta, jonka alapinnassa olevat korotusnystyt muodostavat ilmavälin betonilaatan ja lattiamateriaalin väliin. Myös jalkalistojen taakse on jätetty rako, jolloin ilma pääsee lattian muovimaton alta sekoittumaan sisäilmaan. Rakennetta avattiin poistamalla pintarakenne alla olevaan betonilaattaan saakka. Tehdyssä avauksessa havaittiin voimakasta mikrobiperäistä hajua.

- Kellarissa vanha sisäilmaan tuulettuva lattiarakenne poistetaan. Lattiaan tehdään kosteuden nousun katkaiseva kerros ja lattia pinnoitetaan. Samalla tiivistetään betonisen lattialaatan ja seinien välinen liitos.

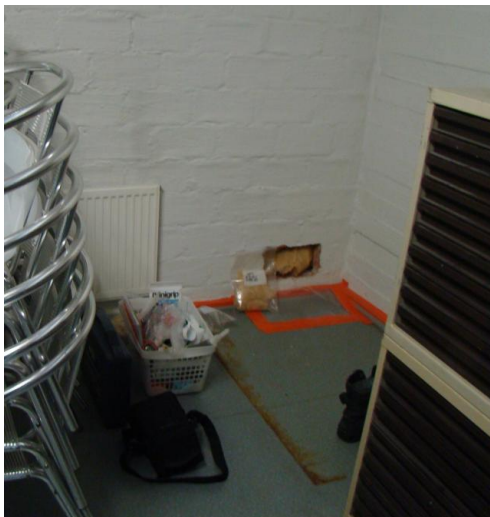
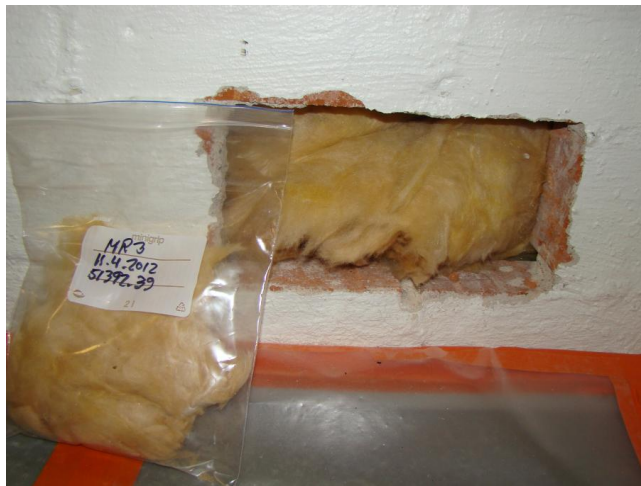
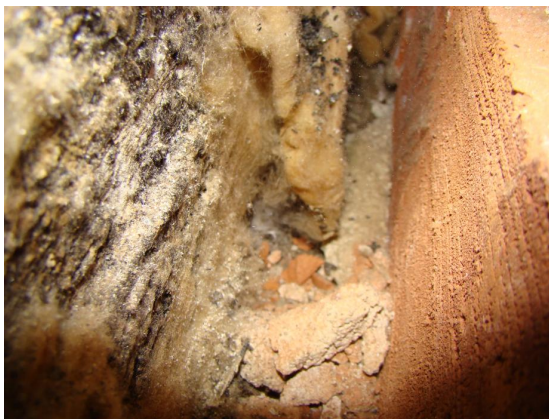
- Kellarissa taukotilan 001 ja porrashuoneen 005 ulkoseinässä, rakenneavausten yhteydessä havaittiin tiiliseinän ja perusmuurin välisessä eristetilassa voimakasta mikrobiperäistä hajua. Eristetilaaan liittyvissä lattioissa ja perusmuureissa mitattiin korkeita suhteellisen kosteuden pitoisuuksia. Tiiveyskokeiden perusteella todettiin, että eristetilasta sekoittuu ilmaa kellarin sisätiloihin.

Kuva 9.1-9.3. Kellarissa taukotilan 001 ja porrashuoneen 005 ulkoseinässä, rakenneavausten yhteydessä havaittiin tiiliseinän ja perusmuurin välisessä eristetilassa voimakasta mikrobiperäistä hajua. Tiiveyskokeiden perusteella todettiin, että eristetilasta sekoittuu ilmaa kellarin sisätiloihin. Kuvissa näkyy tilanne ennen eristeen poistoa ja eristetilän pohja eristeen poiston jälkeen.

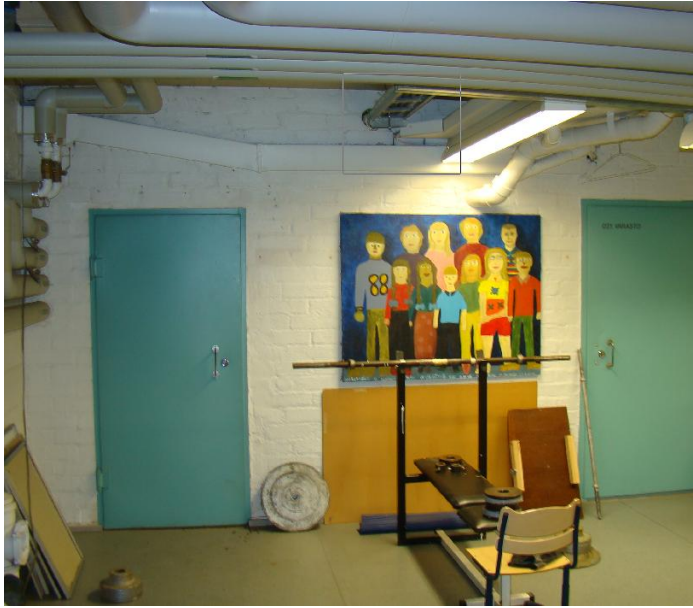
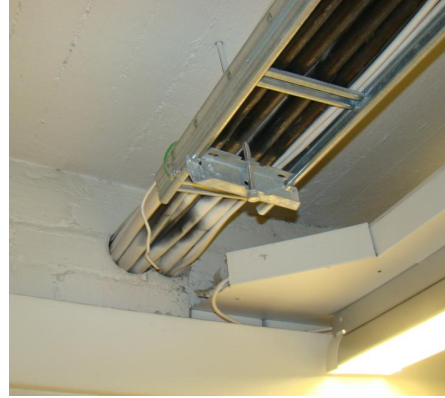
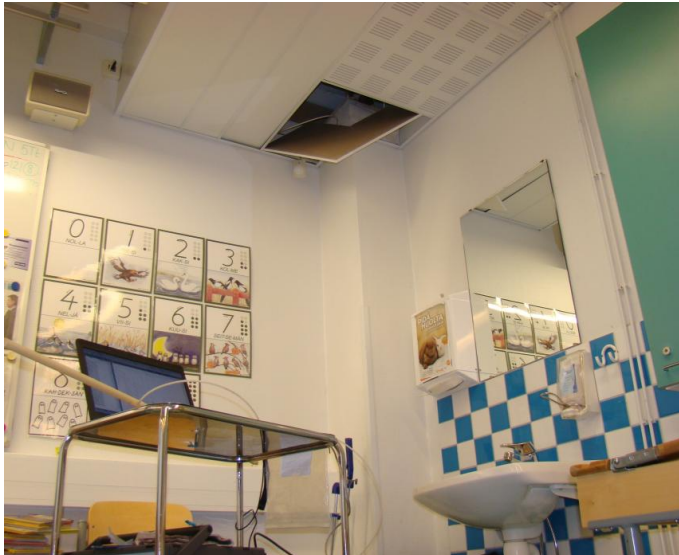
- Ryömintätilassa olevaa mahdollisesti epäpuhdasta ilmaa todettiin sekoittuvan kellaritiloihin, jotka liittyvät ryömintätilaan. Ilmavuotoja havaittiin lähinnä nykyisten sekä käytöstä poistettujen läpivientien kohdilla. Merkkiaineen todettiin kulkeutuvan myös kellarissa olevaan sosiaalitilaan.

- Ryömintätilassa olevan ilman kulkeutumista 1.kerroksessa oleviin luokkatiloihin tutkittiin merkkiainekokein. Merkittäviä vuotoja havaittiin läpivienneissä ja kotelorakenteissa

Kuva 10.1.10.3. Ryömintätilassa olevaa mahdollisesti epäpuhdasta ilmaa todettiin sekoittuvan kellaritiloihin, jotka liittyvät ryömintätilaan. Ilmavuotoja havaittiin lähinnä nykyisten sekä käytöstä poistettujen läpivientien kohdilla.

Ilmaa sekoittui myös yläpuolisiin luokkatiloihin läpivientien kautta. Korkeita merkkiainepitoisuuksia havaittiin kotelorakenteiden kohdilla alakatossa.

- Kellarissa ryömintätilan ja kellarin tilojen välisen seinän (myös käytöstä poistettujen) läpiviennit tiivistetään ilmatiiviiksi.
 - Vanhan osan luokissa, jotka sijaitsevat kellarin ja ryömintätilan yläpuolella, tiivistetään ilmatiiviiksi lattian läpiviennit ylemmän betonilaatan tasoon. Luokissa olevat talotekniikkakuilut avataan tiivistystä varten. Luokissa tiivistetään myös ylemmän betonilaatan ja seinän välinen liittymä. Tiivistämisessä on huomioitava, että kantavan laatan päällä on ilmaa läpäisevä eristekerros, jota pitkin ilma pääsee kulkeutumaan kaikkialle eristetilassa, tiivistys onkin tehtävä kaikkiin laatan läpimeneviin seiniin. Ulkoseinillä tiivistetään ikkunoiden karmien ja ulkoseinän sisäkuoren välinen liittymä ilmatiiviiksi.

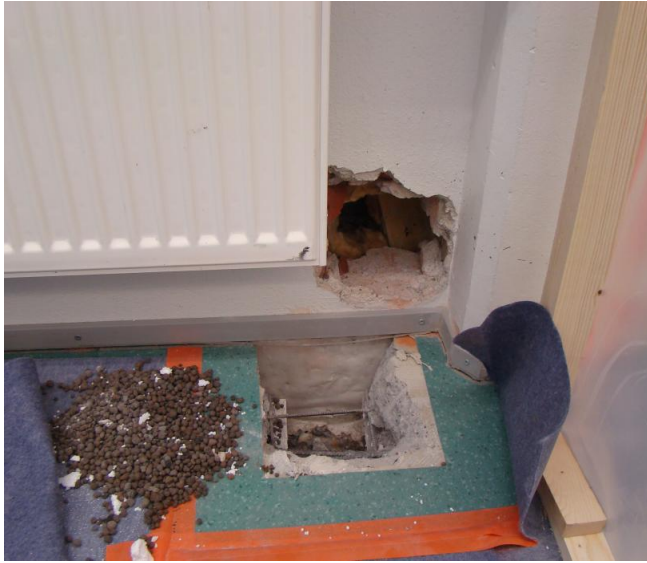
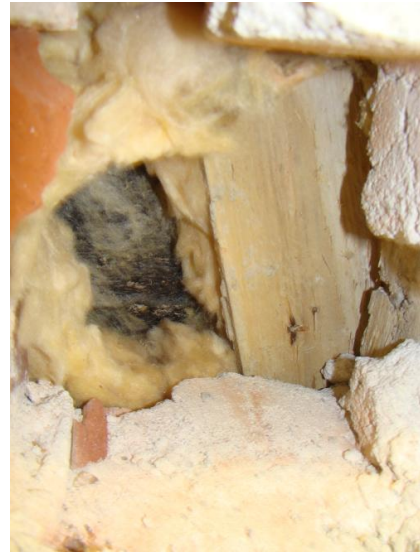
- Ilman kulkeutumista ulkoseinän eristetilasta sisätiloihin tutkittiin kahdessa luokassa ja havaittiin merkittäviä ilmavuotoja lattian ja seinän ja ikkunan alareunan liitoksissa. Eristetilaaan suoraan yhteydessä olevissa sokkeleissa on puuta sisältävää eristemateriaalia kosteissa olosuhteissa, joten liitosten tiivistämistarve on ilmeinen.

Kuva 11.1 ja 11.2. Ilman kulkeutumista ulkoseinän eristetilasta sisätiloihin tutkittiin kahdessa luokassa ja havaittiin merkittäviä ilmapuotoja lattian ja seinän ja ikkunan alareunan liitoksissa. Eristetilään suoraan yhteydessä olevissa sokkeleissa on puuta sisältävää eristemateriaalia kosteissa olosuhteissa, joten liitosten tiivistämistarve on ilmeinen.

- Käsityöluokassa tiivistetään ilmatiiviiksi lattian läpiviennit ylemmän betonilaatan tasoon. Luokissa tiivistetään myös ylemmän betonilaatan ja seinän välinen liittymä. Tiivistys tehdään kaikkiin laatan läpimeneviin seiniin (ulkoseinä ja käytävän vastainen seinä). Ulkoseinillä tiivistetään ikkunoiden karmien ja ulkoseinän sisäkuoren välinen liittymä ilmatiiviiksi.

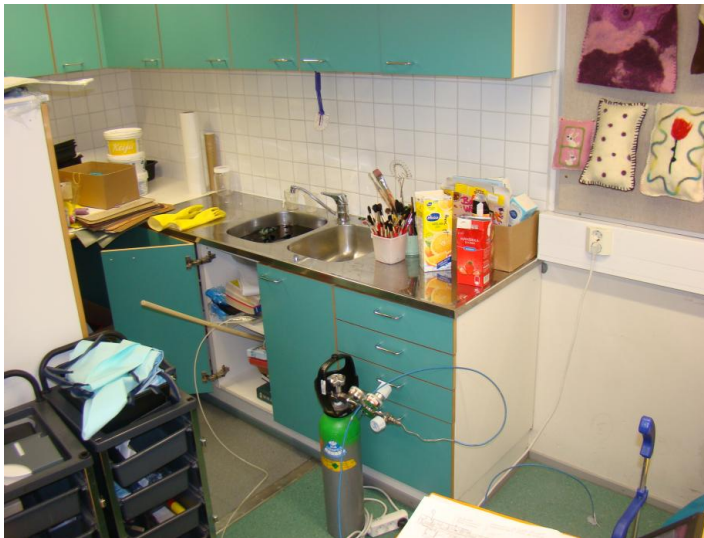
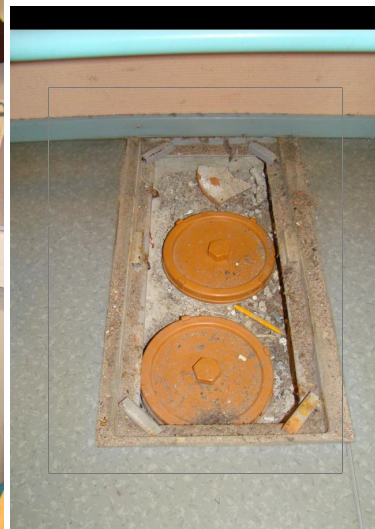
- Kotitalousluokassa havaittu viemärin hajun lähde paikallistettiin. Käytävässä olevan viemärin tarkastusluukun kansi oli jäänyt kiristämättä. Kansi kiristettiin, tilannetta seurataan aistinvaraisesti.

- Kotitalousluokassa havaittu mikrobiperäisen haju syy voi olla merkkiainekokein todettu ilman sekoittuminen maaperästä sisäilmaan käytävän seinän ja lattian välisestä liitoksesta.

Kuva X12.1 ja 12.2. Kotitalousluokan käytävän puoleisissa alakaapeissa havaittiin viemäri- sekä mikrobiperäistä hajua. Kotitalousluokassa havaittu mikrobiperäisen haju syy voi olla merkkiainekokein todettu ilman sekoittuminen maaperästä sisäilmaan käytävän seinän ja lattian välisestä liitoksesta.

Kotitalousluokassa havaittu viemärin hajun lähde paikallistettiin. Käytävän puolella olevan viemärin tarkastusluukun kansi oli jäänyt kiristämättä. Kansi kiristettiin tutkimuksen yhteydessä. Tilannetta seurataan poistuu ko viemärin haju.
