K.osa/Kylä	Kortteli/Tila	Tontti/nro	Viranomaisten merkintöjä
Rakennustoimenpide SELVITYS			Asiakirjan nimi RAPORTTI Juoks.nro
Rakennuskohde PÄIVÄKUMMUNKOULU Ismontie 2 01420 Vantaa			Asiakirjan sisältö Terveyshaitta-asteen ja tutkimustarpeen selvitys
Suunnittelutoimisto AARO KOHONEN OY Koronakatu 2 02210 ESPOO puh (09) 88 791 fax (09) 803 7715	Yhteyshenkilö Jouni Räsänen, RI		Asiakirjan numero 192-0070-9701 / A
Laat. JoR	Hyv. AMe	Pvm. 13.03.2003/ A 25.03.2003	Tilaaajan asiak. numero

Tehtävänä oli arvioida rakennuksen terveyshaitta-astetta ja selvittää mitä tutkimuksia vaurioepäiltyjen tilojen ja rakenteiden kunnon selvittämiseksi tarvitaan.

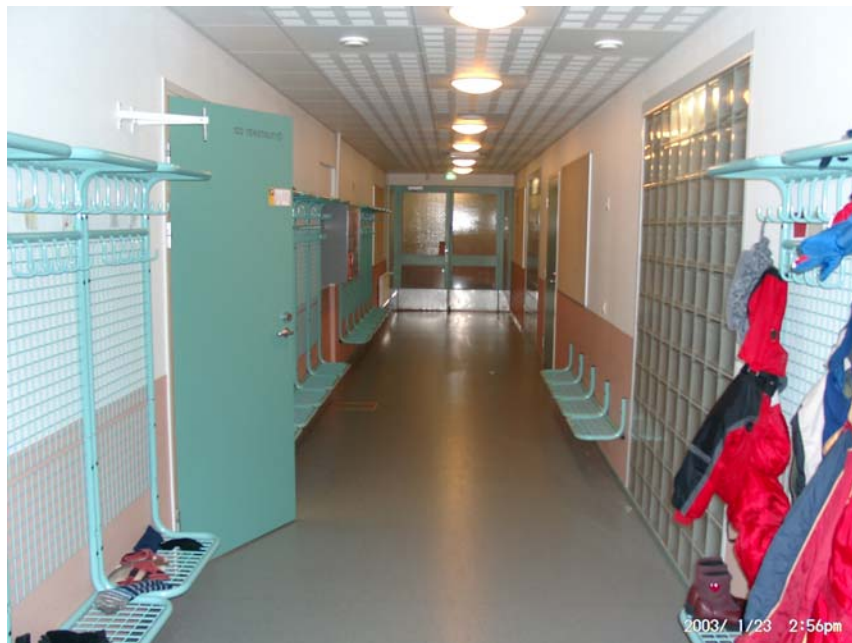
Kuvassa vasemmalla seinällä on tekstiilityöluokan ovi ja oikealla seinällä kiinni oleva ovi on atk-luokan opettajan työhuoneen ovi, jonka kynnyksen ja alapohjalaatan liitoksesta virtasi ilmaa työhuoneeseen. Käytävän alapohjan putkivuoto on ollut kuvassa oikealla olevan kahden lasitiiliseinän välisellä alueella. Vasemman seinän vierellä oleva lattian luukku tulee avata alapohjan rakenteiden selvittämiseksi.

- Alapohjan alapuolisen täytön/alustilan selvittäminen käytävän alapohjaan tehtävän timanttikoratun Ø70...100 mm reiän kautta.
- Käytävän lattiassa olevan luukun avaus.

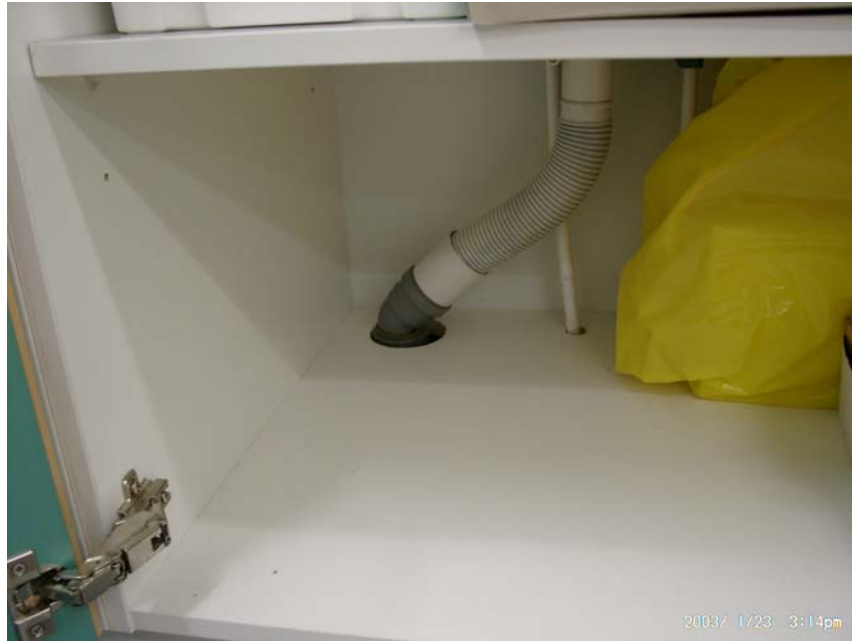
Tiskipöydän alakaapissa oli mieto, tunkkainen, homeeseen viittaava haju. Viemärin läpiviennin kautta pääsee ilmaa virtaaman kaappiin alapohjasta ja puulattian alta.

- Atk-luokan opettajan työhuoneen kynnyks tulee irrottaa ja selvittää virtaako ilmaa kynnyksen kohdalta alapohjarakenteesta.
- Puulattian avaus/poraus ja vaurioiden etsiminen ongelmaluokissa, etenkin tekstiilikäsityöluokan tiskipöydän alakaapin kohdalta ja musiikkiluokassa lasitiiliseinän vierellä.

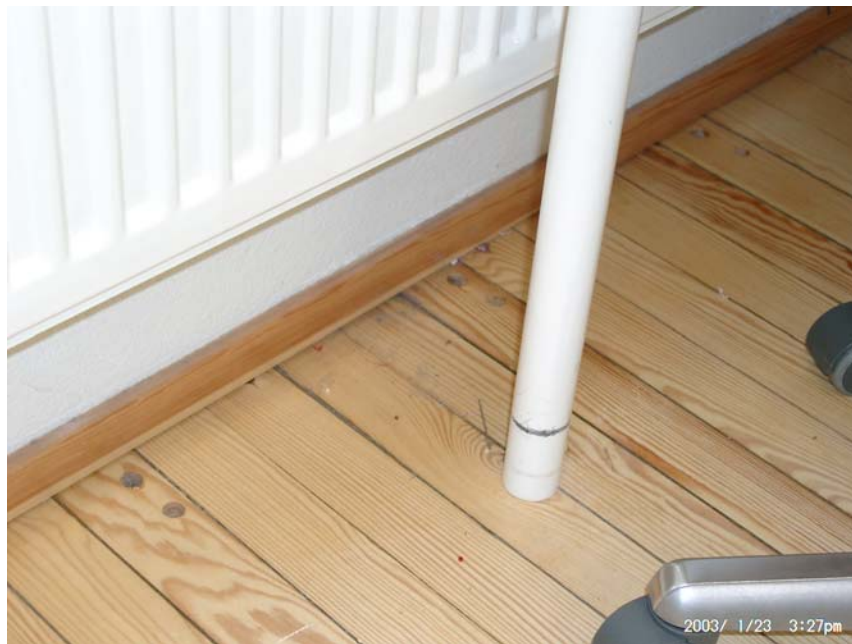
Ikkuna- ja käytäväseinän vierelle oli lattiaan porattu noin Ø14 mm kokoisia reikiä noin puolen metrin välein. Reiät ovat ilmeisesti puulattian tuuletusta varten. **Puulattia joustaa hieman sen päällä liikuttaessa ja tällöin em. reikiin laitetun merkkisavun perusteella lattiaan alta pumppautuu ilmaa luokahuoneeseen.**

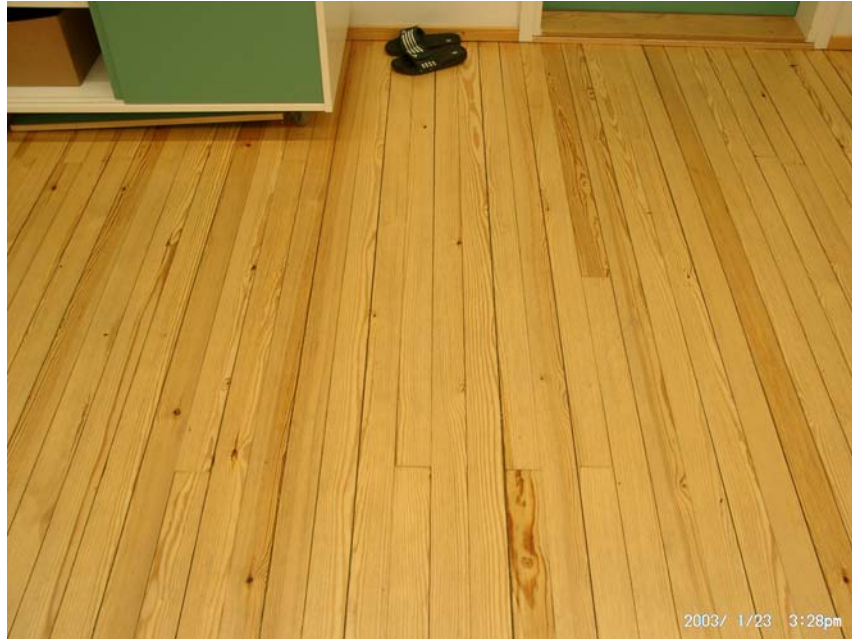
Puulattia on kuivunut muodostaen lautojen väleihin noin 1...4 mm halkeamia.

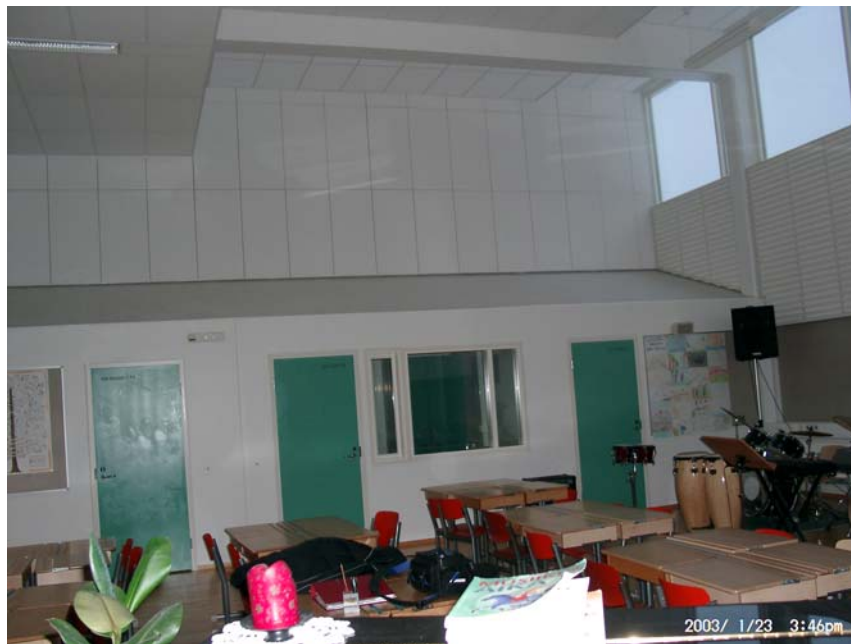
Varastojen ym. tilojen päällä olevan viiston välikaton yläpinta kerää pölyä ja sen puhdistus on normaalein puhdistusmenetelmin vaikea. Ko. pölystä otettiin näytteet 6 ja 7 huonepölyanalyysiä varten.

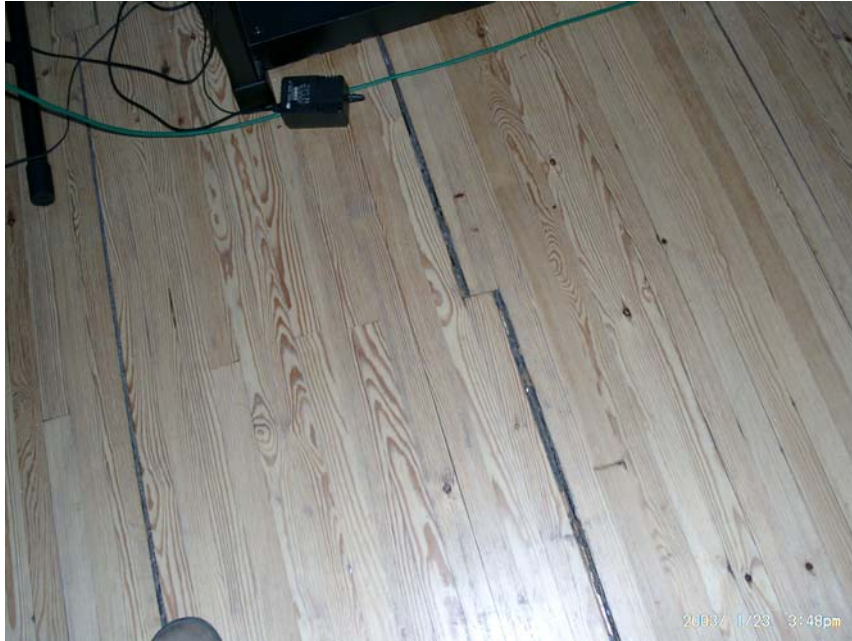
Lattialautojen väleihin oli muodostunut leveitä rakoja, jopa 11 mm.

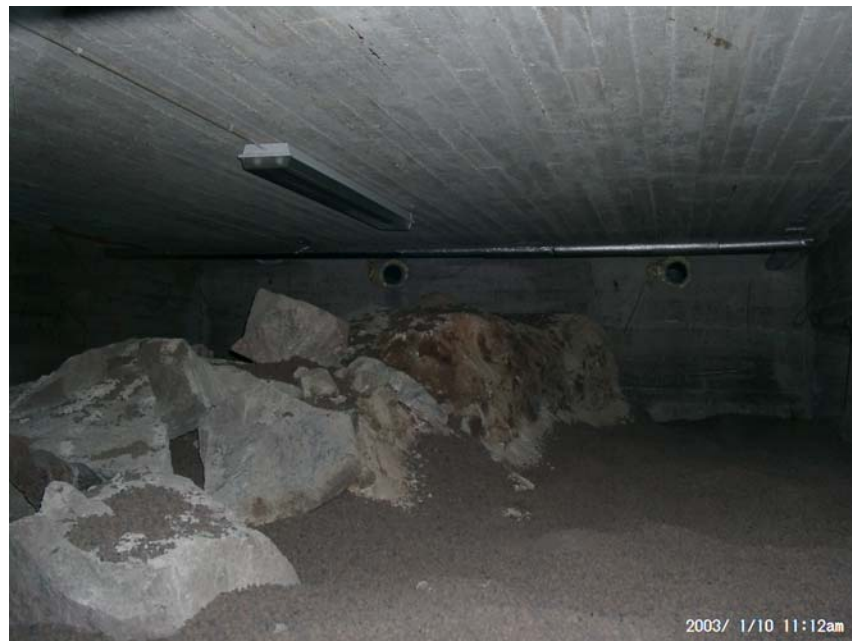
Kellarikerroksessa oli vanhan osan pääsisäänkäynnin aulan ja portaikon alapuolella rakentamaton maapohjainen alustila. Tilan pohjalle oli levitetty kevytsoraa.

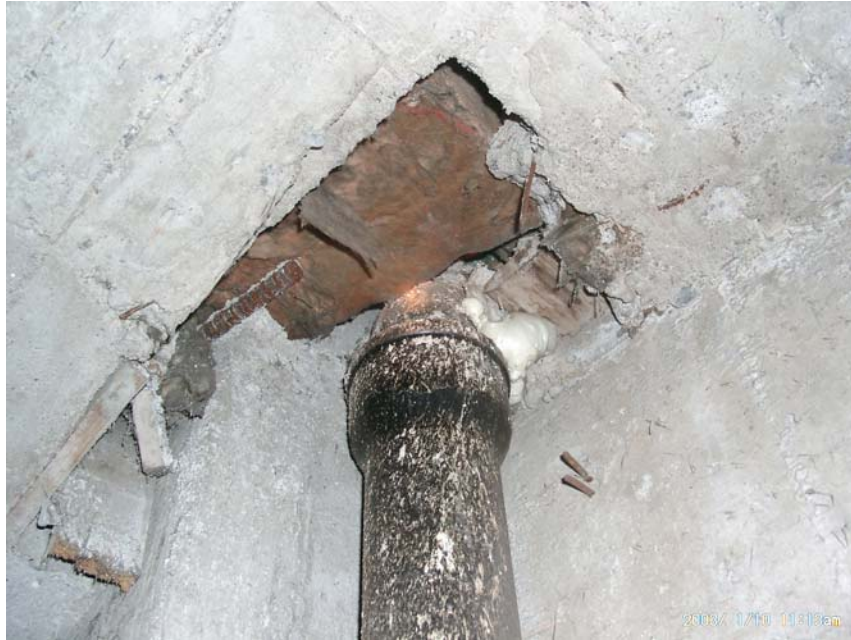
Tilan katossa oli pääsisäänkäynnin lasiseinän ja atk-luokan oven nurkkauksen kohdalla viemäriputkien läpivienti, jossa oli kosteusvaurioitunutta materiaalia, lämmöneristeitä ja puuta.

- Kellarikerroksessa on rakentamattoman tilan vasemmassa takanurkassa välipohjan viemäriputken läpivienti, joka se sijaitsee pääsisäänkäynnin lasiseinän ja atk-luokan oven nurkkauksessa. Läpiviennissä on kosteusvaurioitunutta materiaalia (lämmöneristeitä, puuta, ym.). Läpivienti tulee tutkia tarkemmin ja selvittää, mistä viemäriputket tulevat ja minne menevät eli onko niiden kautta ilmayhteyttä alustilasta luokkiin.

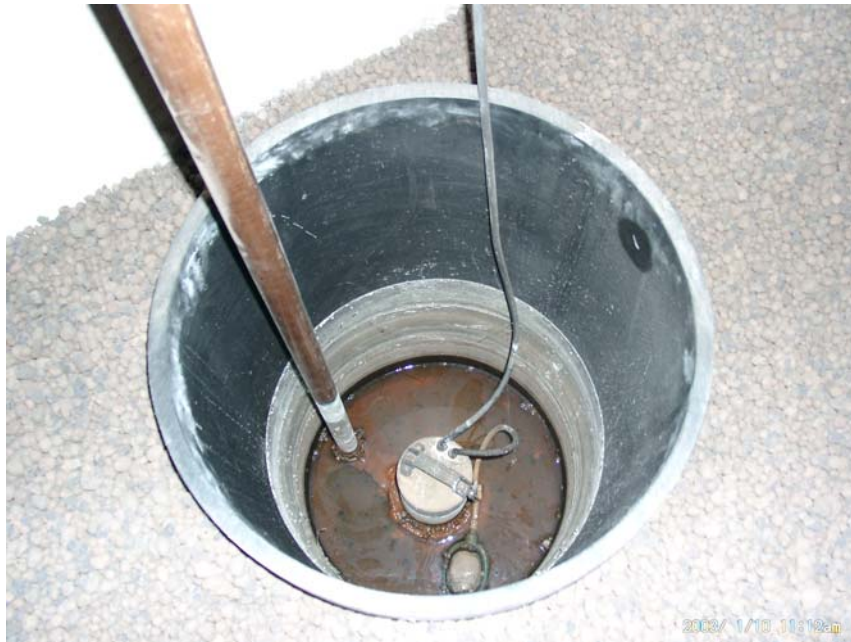
Tilassa oli pohjakaivo. Kaivon pohjalla oli vettä. **Kaivosta puuttui kansi.**
