ALUSTATILASELVITYS

PÄIVÄKUMMUN PÄIVÄKOTI

Ilosjoentie 11
01420 VANTAA

ASB-YHTIÖT,
ASB-Consult Oy Ab, Helsinki

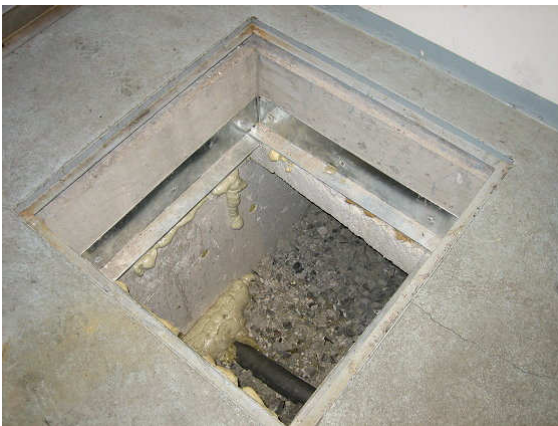
Alustatilassa on kaksi toisiinsa yhteydessä olevaa lohkoa (A- ja B-lohkot). Molemmissa lohkoissa on 800 x 800 mm kulkuluukut, jotka kapenevat alaosaan. A-osalla luukku on sosiaalitalassa (28) ja B-osalla kattilahuoneessa (60). **Molemmat luukut ovat tiivistämättömät ja pohjaluukut puuttuvat.** Alustatilan karkea sepelipinta on molemmissa lohkoissa epätasainen.

Kuva 1 Luukut tiivistämättömät ja pohjaluukut puuttuivat.

- **Rakennusosan alustatilan ilmanvaihtoa tehostetaan siten, että koko rakennusosan alustatila muodostuu hieman alipaineiseksi.**
- **Alustatilan sisäänkäyntiluukut tiivistetään ja asennetaan pohjaluukut.**
- **Alapohjarakenteen puutteelliset läpiviennit (keittiön kohdalla) tiivistetään polyuretaanivaahdolla.**
- **Sadevedet ohjataan suoraan sadevesikaivoihin ja salaojaputkien kansi-/ säätöosan asennus muutetaan siten, etteivät salaojaputket painuisi kasaan.**
- Suositellaan alustatilaan asennettaviksi yleisvalaistus ja pistorasia.

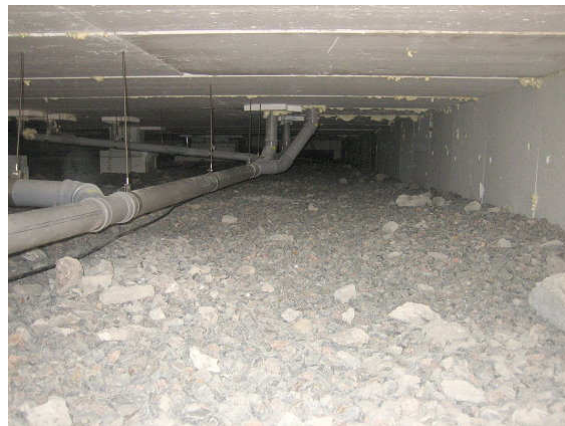
Kuva 2 Alustatilassa on karkeaa sepeliä.

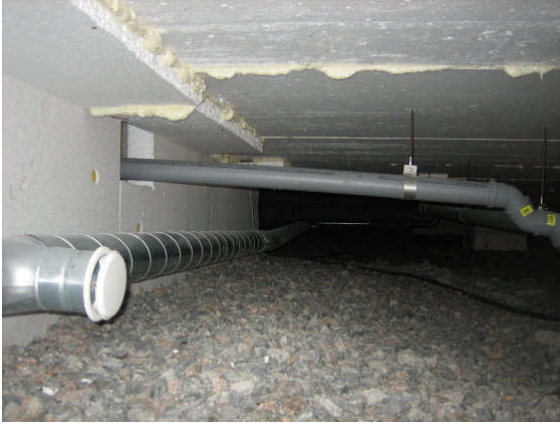
Alustatilassa on koneellinen poistoilmanvaihto. Rakennuksen takapihan puoleiselle sivustalle on asennettu halkaisijoiltaan noin 80 mm korvausilmaputket (6 kpl), jotka menevät sokkelipalkin läpi ja nousevat maanpinnan yläpuolelle. Poistoilmanvaihtokone oli päällä ja asia varmistettiin merkkisavulla. Korvausilmaputkien ja poistoilmakanavan keskinäisestä sijoittelusta johtuen etu-/ leikkipiikan puoleisen sivustan tuulettuminen erityisesti A-osalla ei vaikuttanut riittävältä. Alustatilassa ei kuitenkaan havaittu normaalia poikkeavaa hajua ja pinnat olivat silmämääräisesti tehtyjen havaintojen perusteella kuivat. **Merkkisavulla havainnoituna alustatila on ylipaineinen huonetilaan nähden.**

Kuva 3 Alustatilassa on koneellinen poistoilmanvaihto.

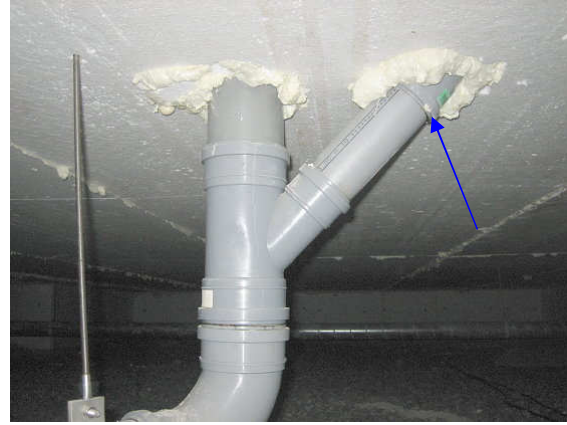
Alustatilassa on muovisia jätevesiviemäreitä, jotka on kannateltu ontelolaatoista metallitangoilla. Viemäreitä ei ole eristetty ja liitos-/ haaroitusyhteet on asennettu paikoitellen väärin siten, että muhvi on juoksusuuntaan päin. Läpiviennit ja myös ontelolaattojen/ polystyreenilevyjen välejä on tiivistetty paisuvalla uretaanivaahdolla. Keittiön kohdalla on lisäksi eristämättömiä teräsviemäreitä, joiden ontelolaattojen **läpivientikohtia ei ole tiivistetty.** Merkkisavulla kokeillen ontelolaattojen läpivientikohdat vaikuttivat kuitenkin tiiviiltä.

Kuva 4 Lämpiviennit on pääasiallisesti tiivistetty. Osa viemäriputkien johteista on asennettu väärin päin.

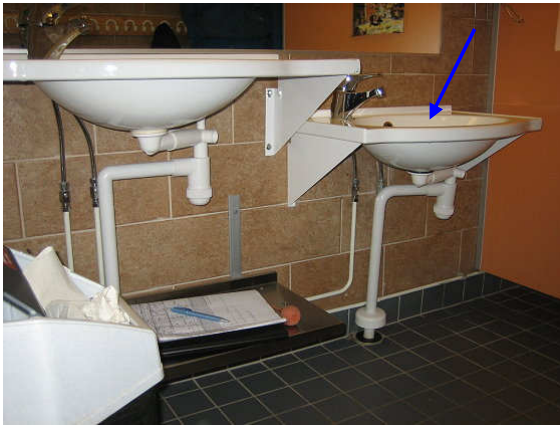
WC-tilaan (09) mentäessä oli havaittavissa maanomaista hajua. **Voimakkaimmillaan haju oli oikean puoleisessa lavuaarissa, jolloin haju oli pistävää.** Siivoojalta saadun tiedon mukaan **WC-pöntöstä nousee siivottaessa runsaasti levää.** Viemäriputki lattiarakenteeseen vaikutti tiiviiltä eikä merkkipavulla havaittu ilmapuotoja. Paikoin on havaittavissa rakennuksen liikkumisesta johtuvia halkeamia/ rakoja mm WC-tilan kynnyksen kohdalla.

Kuva 5 WC-tila 09. Oikean puoleisessa lavuaarissa voimakas maan haju.

- WC-tilassa (09) havaitun hajun aiheuttaja voi löytyä viemäristä, jonka jokin liitos tv. on epätiivis. Avoimen liitoksen kautta voi päästä maata putken sisään.
- WC-tila (09) poistetaan tilapäisesti käytöstä mahdollisuuksien mukaan tai asennetaan uusi hajulukko haju-/ terveyshaitan poistamiseksi.
- Kohteen viemäriputket kuvataan mahdollisen epätiivisekohdan tv. paikallistamiseksi.
- Ilmanvaihtoa säädetään WC:n kohdalla siten, että WC-tilaan saadaan korvausilmaa myös oven ollessa avoinna.
- Käytävän kohdalla lattialaatan kosteuskäyttäytymistä seurataan.

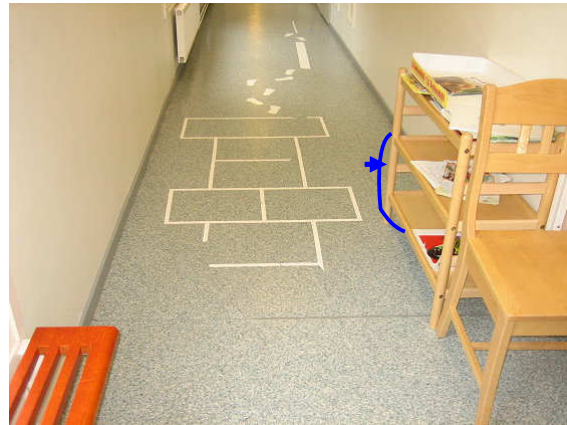
Pintakosteuden tunnistimella WC-tilan pinnoissa ei havaittu normaalia poikkeavia lukemia (vertailulukema 1.9). Käytävän puolelta saatiin sitä vastoin hieman korkeampi lukema (3.0) pieneltä alueelta.

Kuva 6 Käytävän lattiassa havaittiin pienellä alueella vertailuarvoa korkeampia lukemia.

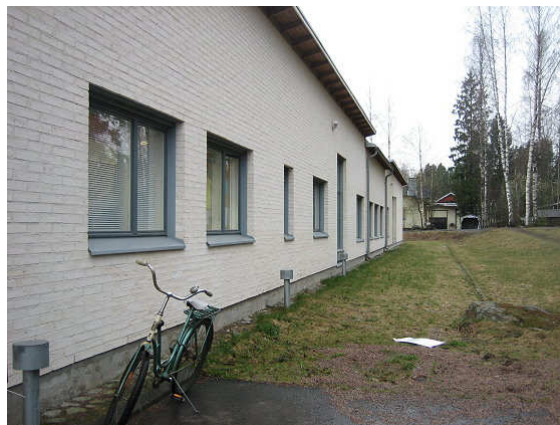
Kuva 7 A-osan takapihaa. Alustatilan tuuletusputkia.

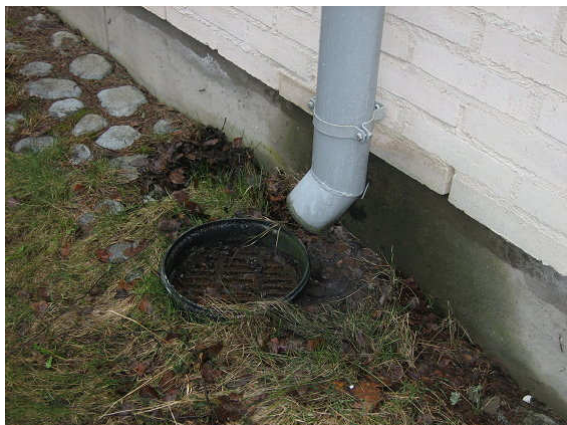
Sadevesikourujen ja syksytorvien liitoksissa sekä syöksytorvien ulosheiton ja sadevesikaivojen keskinäisessä sijoittelussa havaittiin puutteita. Esimerkiksi vesi ei mene sadevesikaivoon tai syksytorven ulosheitto on suunnattu suoraan rakennukseen päin.

Kuva 8 Sadevedet eivät ohjaudu sadevesikaivoihin.

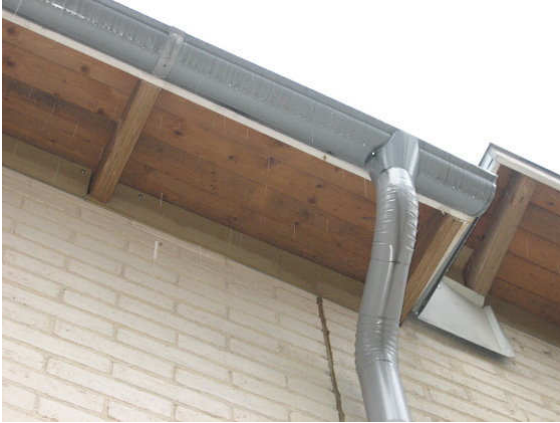
Kuva 9 Sadevesikourujen ja syöksytorvien liitoksissa puutteita.

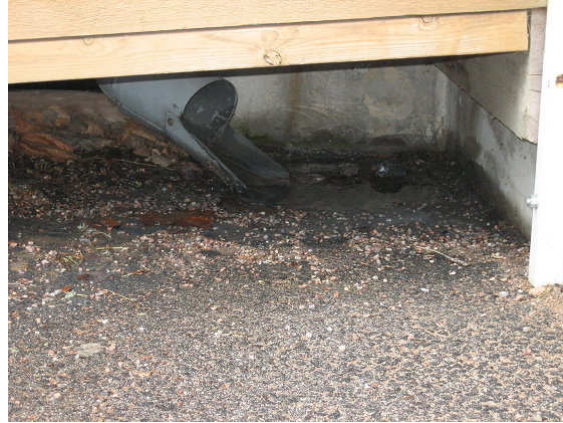
Kuva 10 Leikkipihan puolella syöksytorvien ulosheittimet suunnattu rakenteisiin päin.

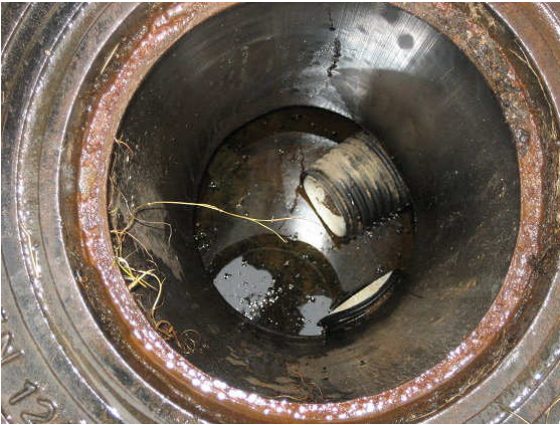
Kohteessa on salaojat rakennuksen vierustoilla. **Salaojien tarkastusluukkujen kohdalla salaojaputkien päät ovat lytyssä puutteellisesta kannen/ säätöosan asennuksesta johtuen (paina salaojaputkia).**

Kuva 11 Salaojien tarkastuskaivojen kansi-/säätöosat painavat salaojaputkia.
