Vantaan Kaupunki
Tilakeskus, Hankepalvelut,
Rakennuttaminen, Rakennesuunnittelu
Jouni Räsänen
Kielotie 13
01300 Vantaa

Sisäilmatutkimusraportti, Peltovuoren päiväkotii Peltovuorentie 2, Vantaa

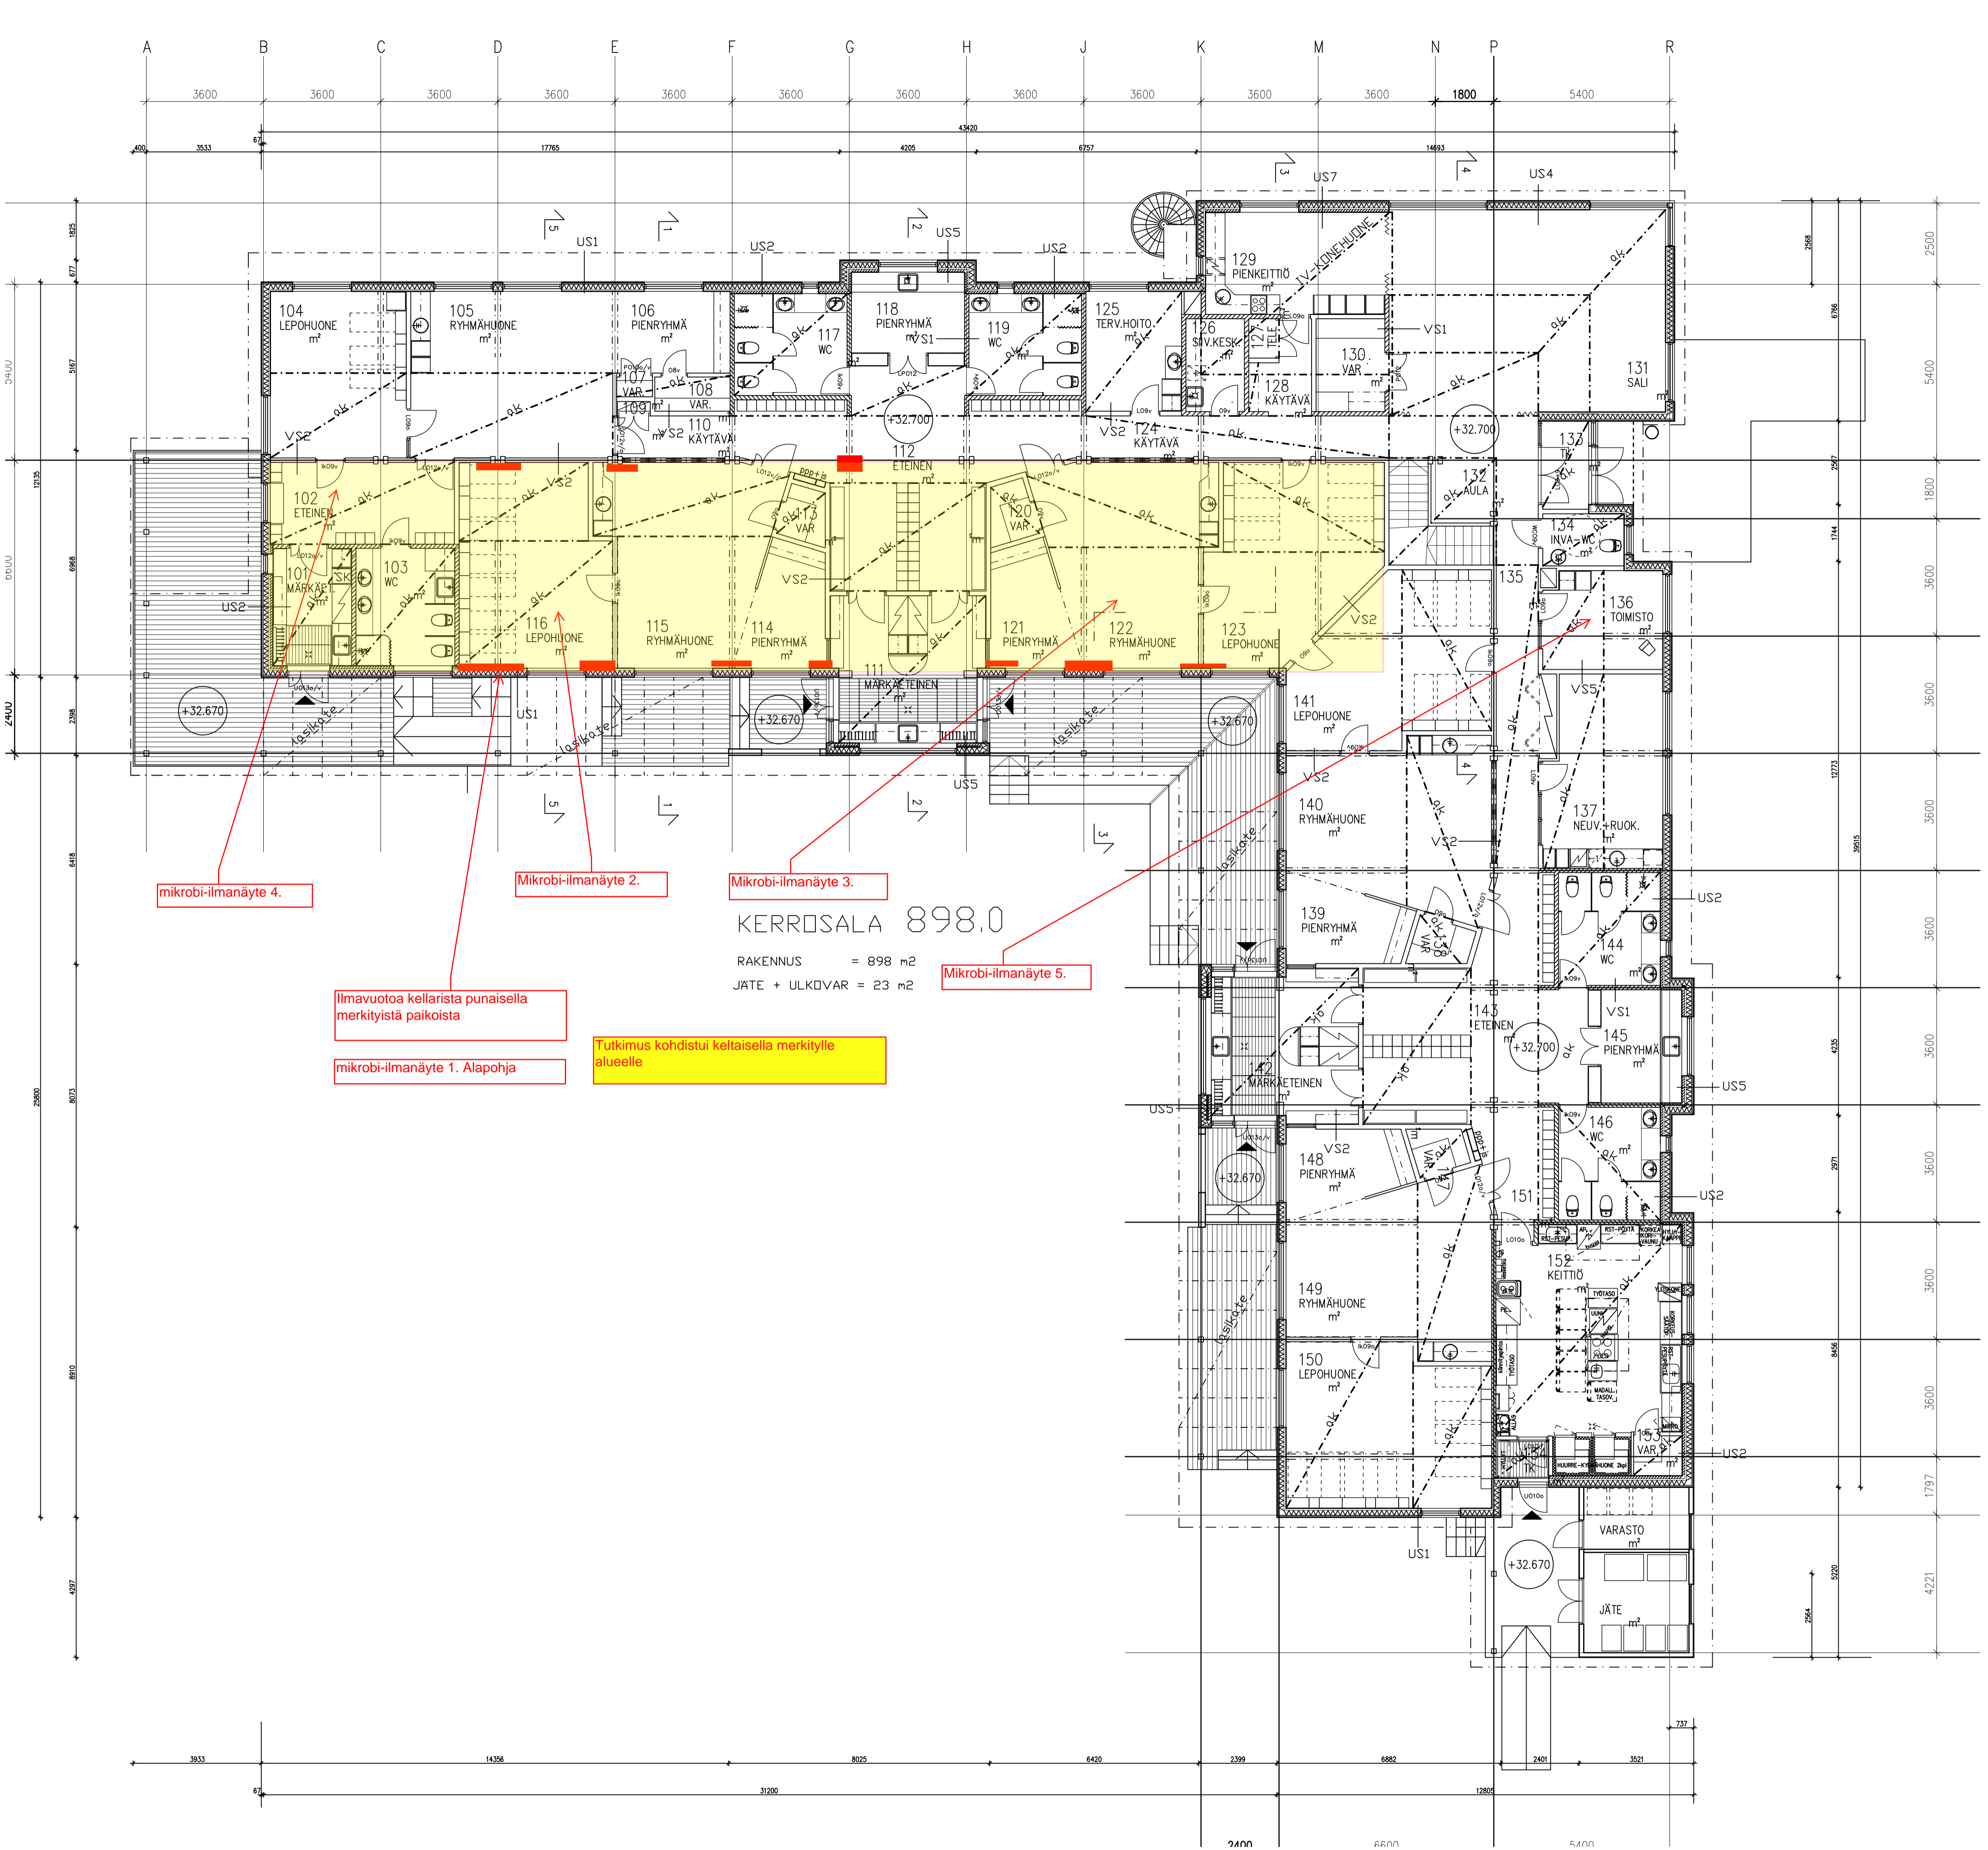
Merkkikaasua laskettiin alapohjaan. Yläpuolisista tiloista mitattiin Dräger-mittalaitteella kaasun kulkeutumista ilmavuotoreittejä pitkin. Tutkituissa päiväkotitiloissa oli havaittavissa pieniä ilmavuotokohtia. Pääosin ilmavuotoja havaittiin ulkoseinän ja lattian rajapinassa sekä pilareiden vierustalla. Ilmavuotokohdat on merkitty pohjapiirustukseen.

Näytteessä todettiin kolmea (3) kosteusvaurioon viittaavaa mikrobia. (*Aspergillus versicolor*, *Aspergillus ochraceus* ja *Aspergillus restrictus*). Mikrobin määrä oli myös suuri, joten tulos oli alapohjassa epätavanomainen.

Vehnästen lepohuoneen näytteessä tavattiin pieniä määriä samaa *Aspergillus Versicolor* mikrobia, jota oli myös alapohjan näytteessä. Mikrobit todennäköisesti kulkeutuneet alapohjasta ilmapuoreittien seurauksena, koska suurimmat ilmapuodot havaittiin Vehnästen lepohuoneen nurkassa.

Ilmavuotoa kellarista punaisella merkityistä paikoista

mikrobi-ilmanäyte 1. Alapohja

Tutkimus kohdistui keltaisella merkitylle alueelle

Seinän ja lattia rajapinnat tiivistetään ainakin tiloissa, joissa on esiintynyt oireita, liitteenä olevalla Ardex-menetelmällä. Tiivistys tehdään myös pilarien juuresta. Tiivistyksen jälkeen voidaan tehdä merkikainetutkimus, jolla varmistetaan tiivistysten riittävyys. Tiivistystarkastusten jälkeen voidaan tehdä uusintämittausta sisäilman mikrobipitoisuudesta.
