Kosteusvauriokartoitus ja pintakosteusmittaus

Piilipuun päiväkoti
Piilipuunpolku 2
01360 VANTAA

I. YLEISTÄ

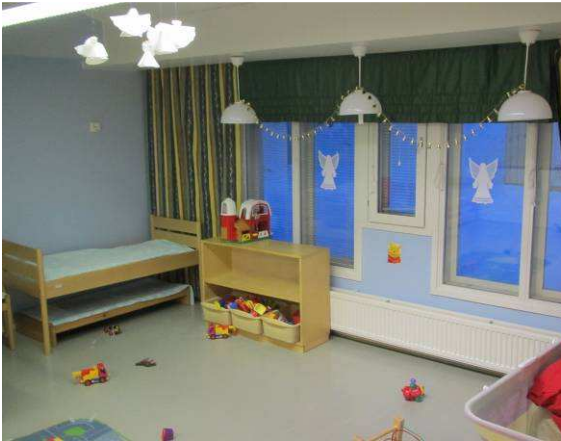
Ryhmätiloissa ei havaittu kohonneita kosteuspitoisuuksia

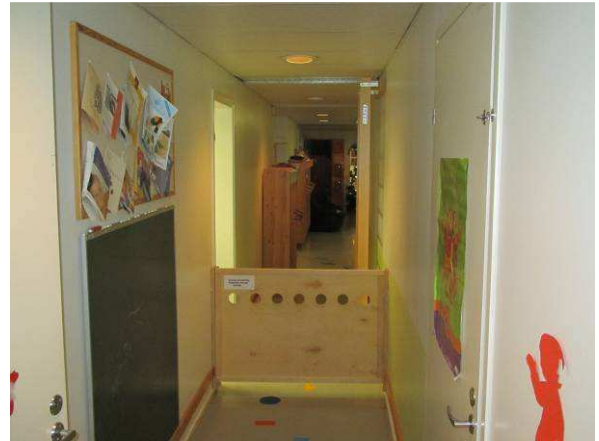
Käytävätiloissa ei havaittu kohonneita kosteuspitoisuuksia

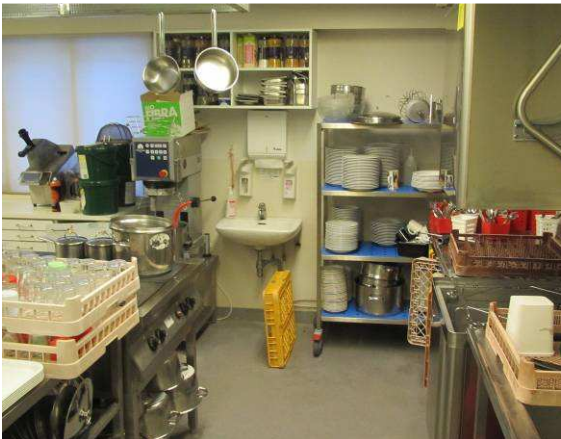
Keittiössä on massalattia, kohonneita kosteuspitoisuuksia ei havaittu

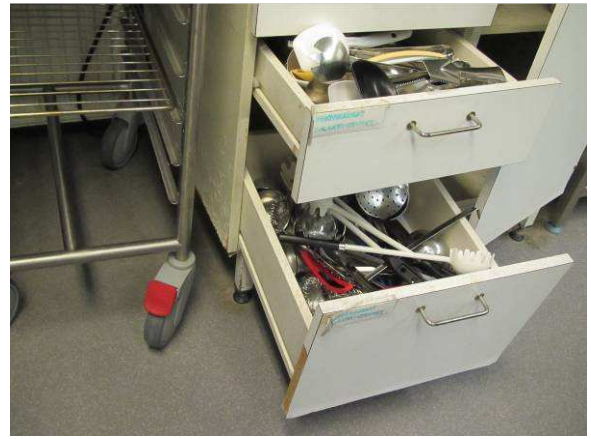
Keittiön kiintokalusteet ovat ikääntyneitä ja kuluneita

Suosittelaa, että kohteen ikääntyneet ja kuluneet pintarakenteet uusitaan. Niillä osin kun havaittiin kohonneita kosteuspitoisuuksia, rakenteet kuivataan koneellisesti. Lattiakaivojen uusimista kannattaa harkita. Mahdollisen 2- etyyliheksanoliuongelmariskin todentamiseksi suositellaan, että kohteesta otetaan muovimatoista näytteitä flec- analyysiä varten. Analyysitulosten perusteella osataan suunnitella oikeat korjaustavat.

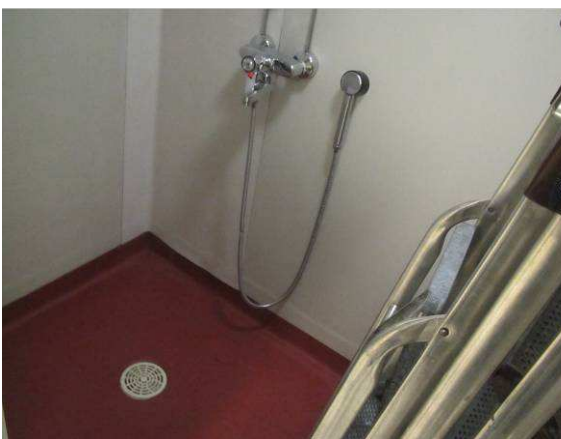
Alkuperäiskunnossa oleva suihkutila, pinnat ovat ikääntyneitä

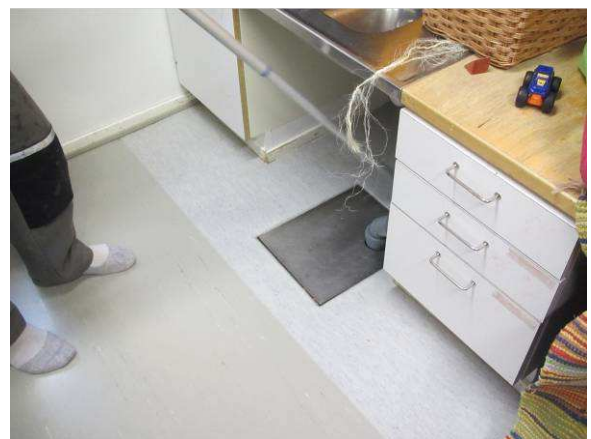
Vesileikkihuoneiden lattiakaivot on tukittu ja tilojen käyttötarkoitus on muutettu. Henkilökunnalta saadun tiedon mukaan kohteessa on tehty kosteusvauriokorjauksia laajemmin viimeksi 90- luvun puolivälissä. Kohteen lattiamattoja on uusittu paikoin. Alkuperäisissä lattiamatoissa havaittiin epätiivelyskohtia ja puutteellisesti toteutettuja läpivientejä.

Vesileikkihuoneiden kaivot on tukittu, lattiamattoja on uusittu paikoin

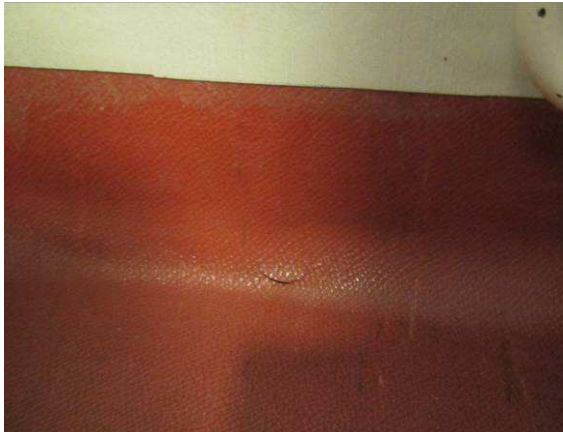
Alkuperäiset lattiamatot ovat ikääntyneitä ja kuluneita, wc-tilan mattonostossa reikä

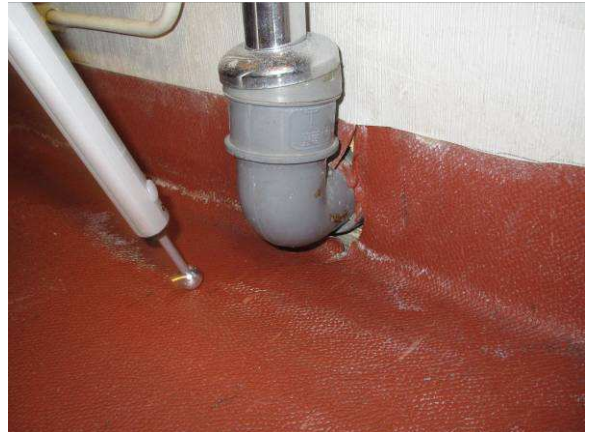
Viemärin ja maton liitos ei ole tiivis

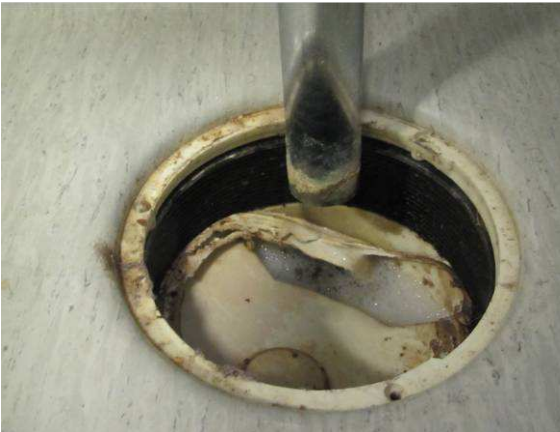
Joidenkin lattiakaivojen ympärillä havaittiin kohonneita kosteuspitoisuuksia, korokerenkaan tiiveys?

Kohonneita kosteuspitoisuuksia havaittiin märkätiloissa ja kosteissa tiloissa joidenkin lattiakaivojen ja wc- istuimien ympärillä. Tehdyt havainnot viittaavat siihen, että lattiakaivosta ja wc- istuimen kiinnikekohdissa olisi päässyt kosteutta muovimaton alle. Kosteuden läsnä ollessa betonilattian päällä olevista muovimatoista voi päästä huoneilmaan haitallisia epäpuhtauksia.

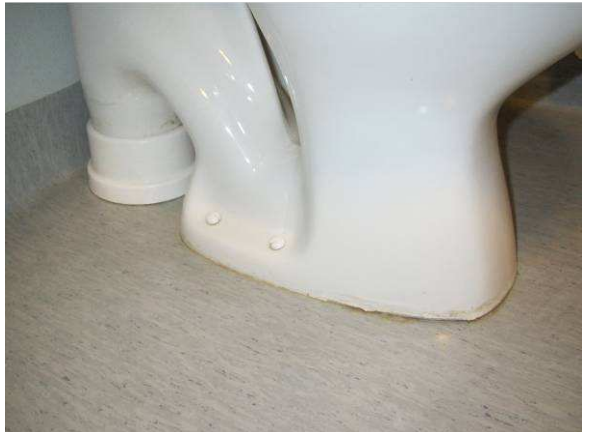
Joidenkin wc-istuimien ympärillä havaittiin kohonneita kosteuspitoisuuksia, liitoksia on tiivistetty silikonilla

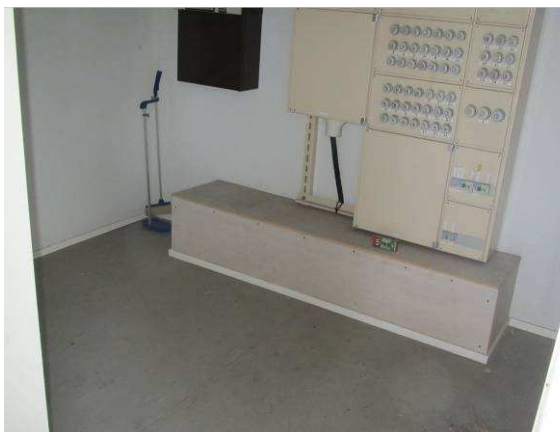
Sähköpääkeskuksen oven edustalla havaittiin kohonneita kosteuspitoisuuksia

Teknisen tilan ja sähköpääkeskuksen lattiassa havaittiin kohonneita kosteuspitoisuuksia. Kosteus on kulkeutunut pintalaattaan arviolta osin vieressä olevan ulko-oven kautta.

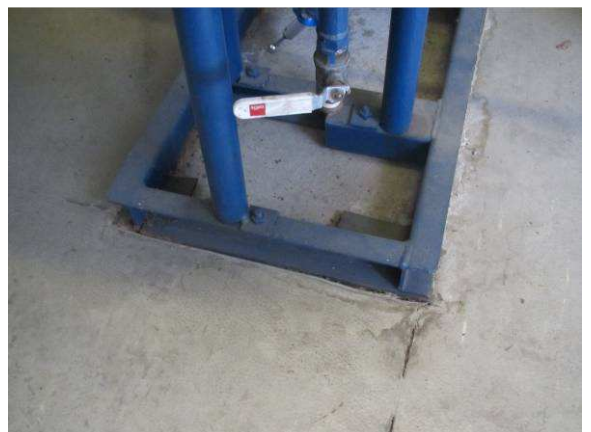
Lämmönvaihtimen alla ei ole muovimattoa, muovimaton saumoissa havaittiin muualla epätiivieyskohtia

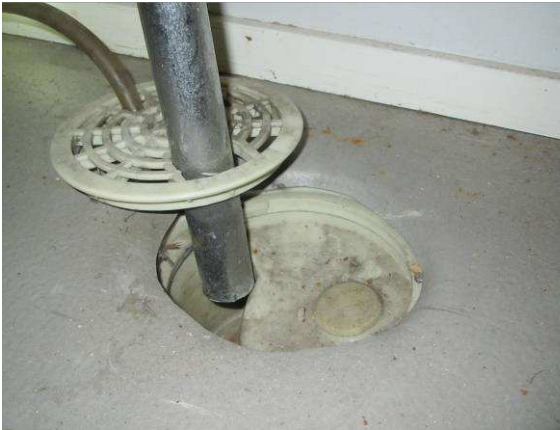
IV- konehuoneen lattiakaivo, muovimatto on kiristysrenkaan päällä

IV- konehuone on keittiötilan yläpuolella. Tilan puurakenteisessa lattiassa ei havaittu kohonneita kosteuspitoisuuksia. IV- konehuoneen lattiakaivon liitos on toteutettu väärin ja tilan lattiamatossa ei ole ylösnostoja. Lisäksi IV- konehuoneessa olevia lattialäpivientejä ei ole tiivistetty millään lailla. Teknisten tilojen pintarakenteet ovat yleisesti kuluneita ja käyttöikänsä lopussa.

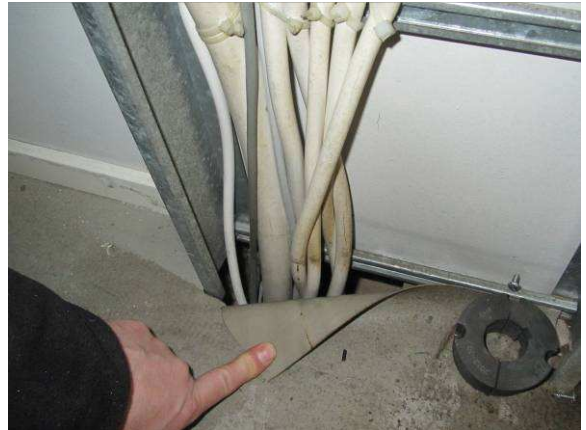
IV- konehuoneen lattiamatossa ei ole ylösnostoja, läpiviennit ovat tiivistämättä

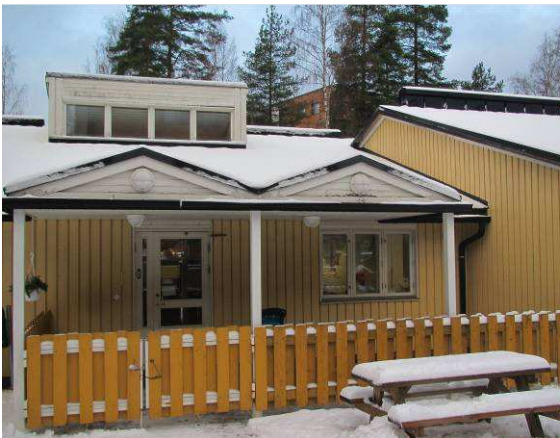
Rakennuksien päädyissä on olemattomat räystäät

Rakennuksessa on hyvin lyhyet päätyräystää. Henkilökunnalta saadun tiedon mukaan kohteessa on ollut kattovuotoja. Kohdekäynnillä havaittiin vuotojälkiä lämmönjakohuoneen seinän yläosassa. Kohdassa ulkopuolella räystäsrakenne vaikutti avoimelta. Todennäköisesti vesi pääsee myrskysateella räystäspellin alta seinän yläosaan. Suositellaan, että seinien yläosien kosteusvauriot korjataan ja räystäsrakennetta muutetaan niin, että vesi ei pääse seinärakenteeseen.

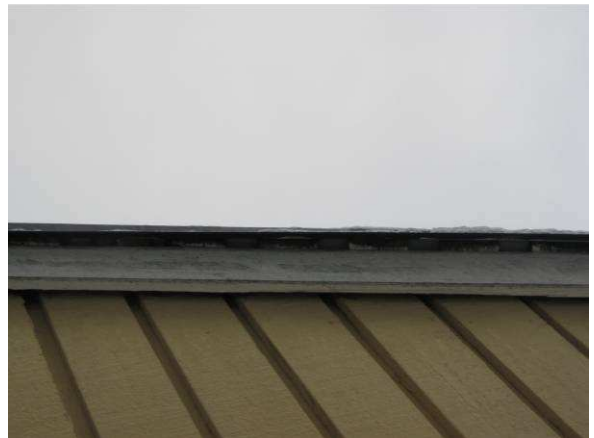
Rakennuksessa on hyvin lyhyet päätyräystäät. Henkilökunnalta saadun tiedon mukaan kohteessa on ollut kattovuotoja. Kohdekäynnillä havaittiin vuotojälkiä lämmönjakohuoneen seinän yläosassa. Kohdassa ulkopuolella räystäsrakenne vaikutti avoimelta. Todennäköisesti vesi pääsee myrskysateella räystäspellin alta seinän yläosaan.

Vettä pääsee myrskysateella sisään räystäsrakenteesta, sisäpuolella lämmönjakohuoneessa havaittiin kohdassa vuotojälkiä ja kohonnutta kosteutta

Kastuneilta osin rakenteet tulee avata ja vaurioituneet rakenteet uusita. Purkutyöt on suoritettava kosteus- ja mikrobivaurioituneiden rakenteiden purkutyöohjeen RATU 82-0239 mukaan, tilat on osastoitava töiden ajaksi. Purkualueen laajuus tarkentuu purkutöiden yhteydessä.

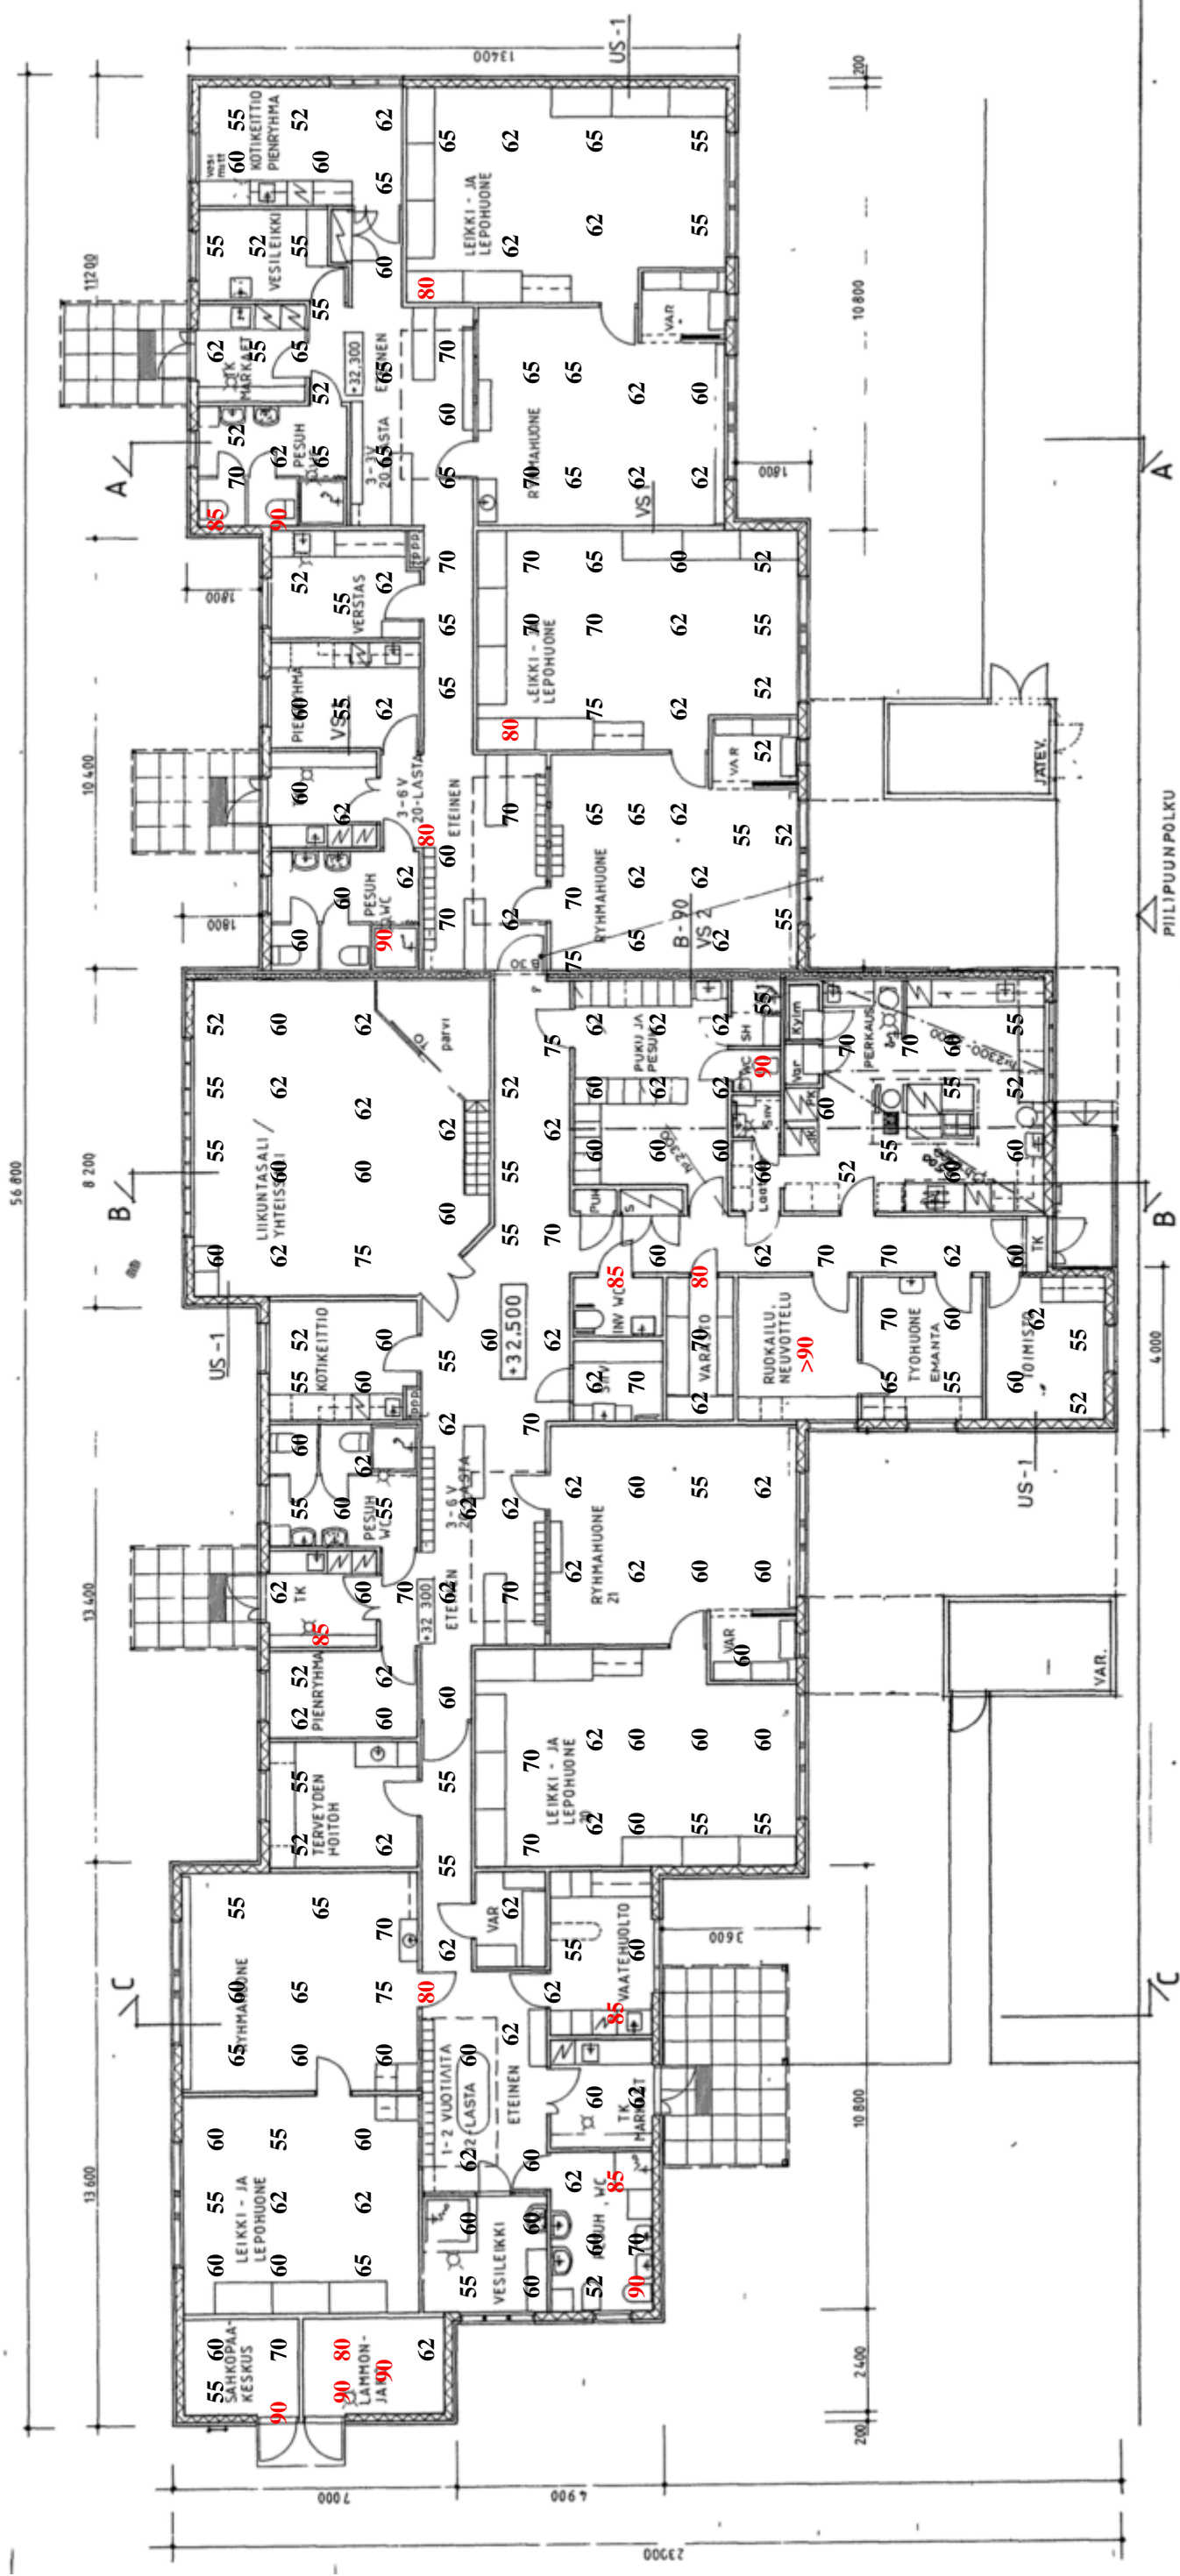
LIITE I Pintakosteuksien mittauskartat

Kosteusmittausarvot betonilattia:

- kuiva alle 80
- kosteaa/märkä yli 80
